**Sint-Monulfus en Gondulfuskerk**

Dr. Haubenlaan  
3630 MAASMECHELEN

30347-2019-B Sint-Monulfus en Gondulfuskerk 3630 MAASMECHELEN

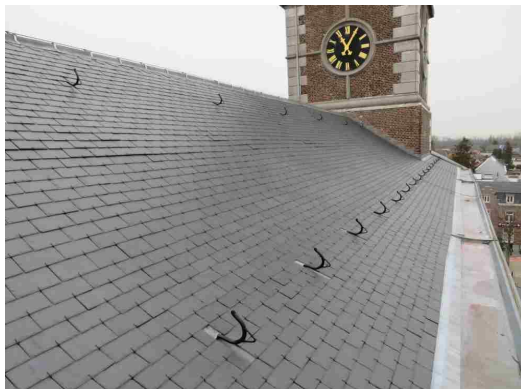
| toestand | De daken zijn kortelings gerenoveerd en verkeren in goede staat. Desondanks is het belangrijk om jaarlijks een visuele controle uit te voeren. Een lei kan barsten en uitzakken, een soldeernaad kan scheuren, goten kunnen verstopen. |

*Goten dan dakvlakken verkeren in goede staat.*

| toelichting advies | Minstens 1x per jaar en na een storm of een hevige onweersbui de dakbedekking, goten en afvoeren controleren en uitkuisen. Eventueel herstellingen uitvoeren. Hierdoor worden eventuele beschadigingen tijdig opgespoord en kan men gevolgschade vermijden. |

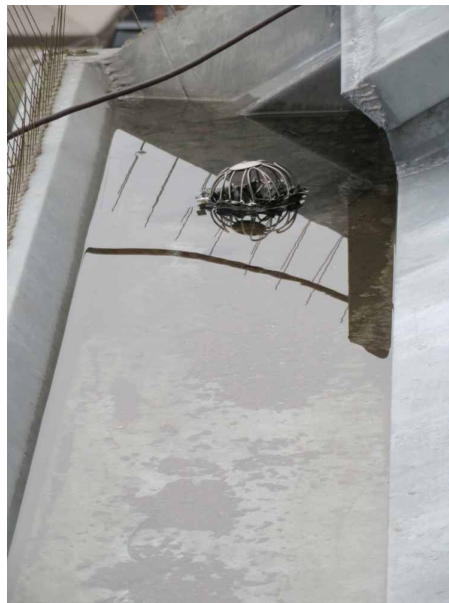
| | Monumentenwacht ontstopte tijdens de inspectie één afvoer. |

*Verstopte afvoer (deze werd terug vrijgemaakt).*

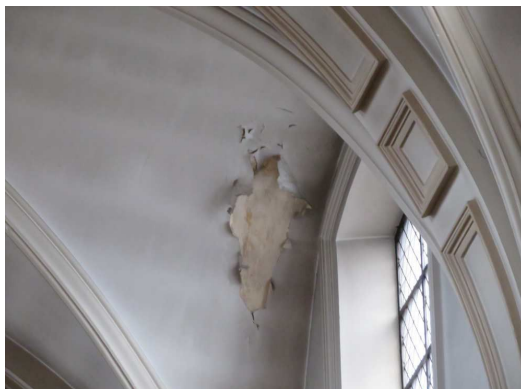
*Vochtschade door oude waterinfiltraties.*

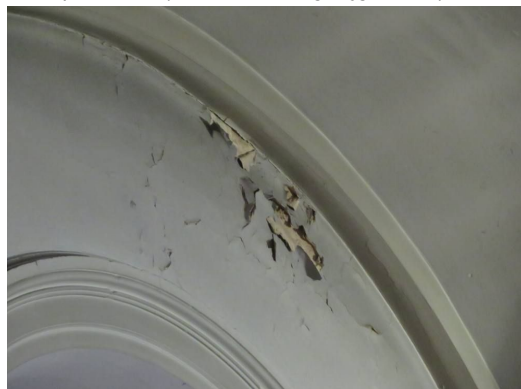
*Vochtschade door oude waterinfiltraties.*

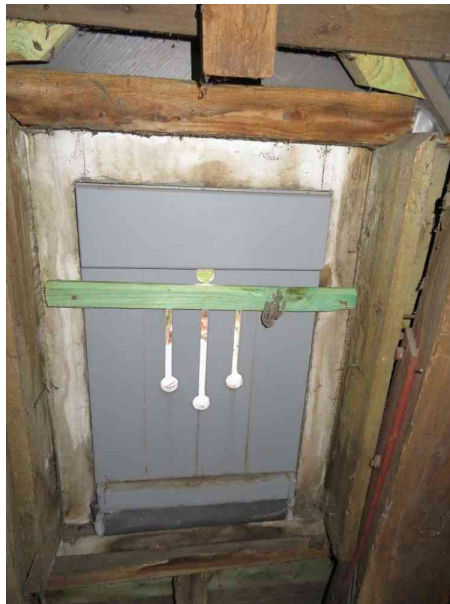
| toestand | Vanwege de uitermate krappe ruimte op het niveau van de torenluiken was het wenselijk geweest om een extra torenluik te voorzien onder het bordes van de actuele torenluiken. Bovendien zijn de verkeerde luiken dichtgetimmerd. |

*Vastgenageld luik.*

**A2019/04 Voorzie een bijkomend torenluik onder het niveau van het laatste bordes.**

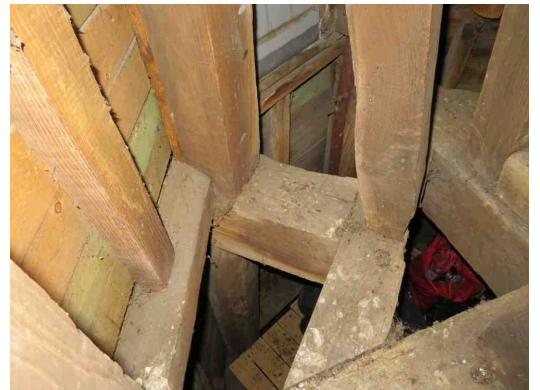
*Zeer nauwe toegang.*

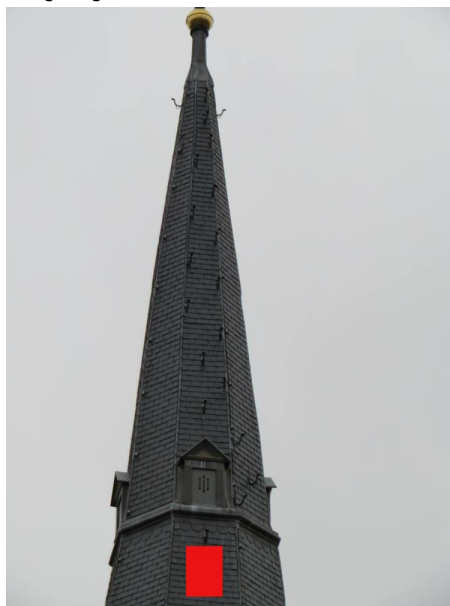
*Positie bijkomend luik.*

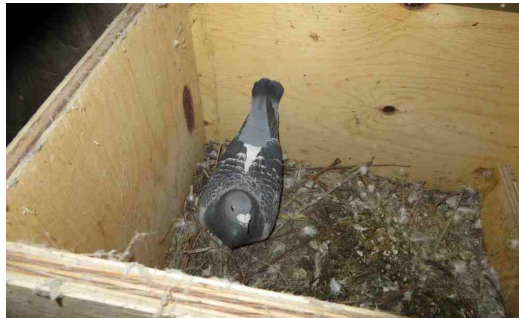
| toestand | Momenteel huizen er duiven in de nestkast voor uilen. Indien zij daar gaan broeden zullen de jonge duiven steeds in de nabijheid van de kerk blijven rondhangen. Op termijn kan overlast ontstaan. Vang daarom de duiven af. |

### A2019/05 Vang de duiven in de uilenkast af.

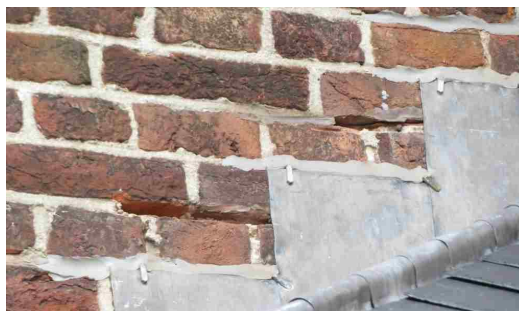
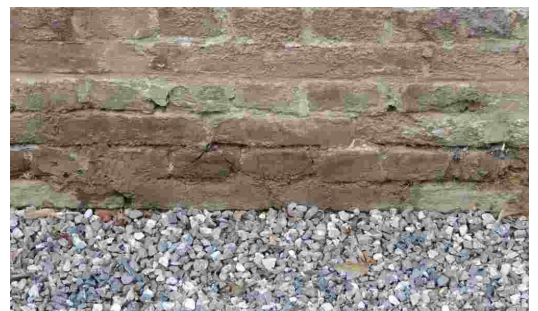
| toestand | De aanzet van het metselwerk ter hoogte van het maaiveld is door opspattend water uitgespoeld. Daarnaast zijn er lokaal openstaande voegen, ter plaatse van de oude positie van loketten en slabben. |

| toelichting advies | <p>Langsheen open voegen kan water makkelijk tot in de kern van het metselwerk dringen. Bij vriesweer bevest het water waarbij mortel en/of bakstenen worden stuk gedrukt. Daarnaast kan water vochtschade veroorzaken aan het interieur. Zoutuitbloeiingen, afbladderende verflagen, loskomende pleisterlagen, houtaantastingen, schimmels, etc...</p> <p>Daarom is het aangewezen om het voegwerk te herstellen. Dit mag niet gebeuren met een cementgebonden voegmortel. Cement is te hard, waardoor de vochtuitwisseling zich verplaatst naar de baksteen zelf. De bakstenen zullen hierdoor gaan verpoederen. Er dient een mortel te worden gebruikt die compatibel is met de oorspronkelijk gebruikte legmortel. Meestal is dit een kalkgebonden mortel.</p> |

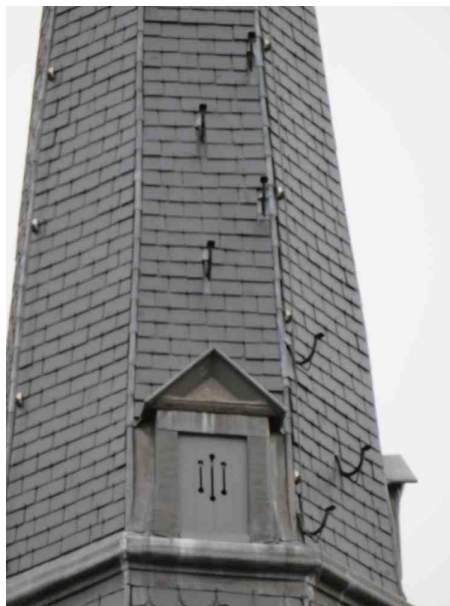
| toestand | Momenteel zit het houtwerk nog goed in de verf. Hou nu echter reeds rekening om binnen dit en zes jaar de nodige onderhoudsschilderwerken uit te voeren. Voegen en scheurtjes gaan openstaan waardoor water naar binnen kan dringen en het hout wordt aangetast. |

Dakkapellen toren.

| toelichting advies | Het houten schrijnwerk moet te allen tijde voorzien zijn van de gepaste afwerklagen (aan binnen- en buitenzijde). Het onderhoudsschilderwerk kan beperkt worden door tijdig kleine gebreken (open voegen, scheurtjes) bij te werken en een nieuwe afwerklaag aan te brengen. |

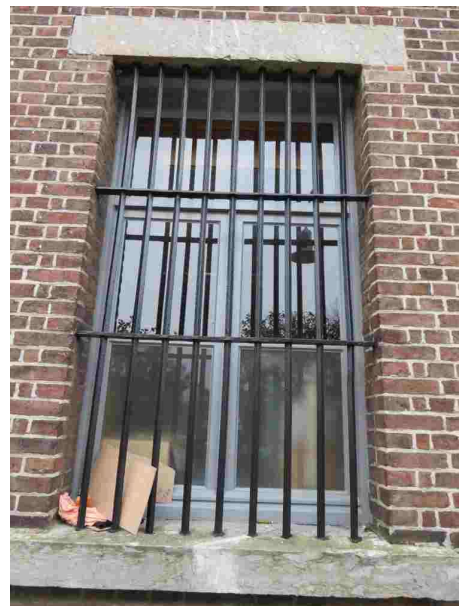
Ramen.

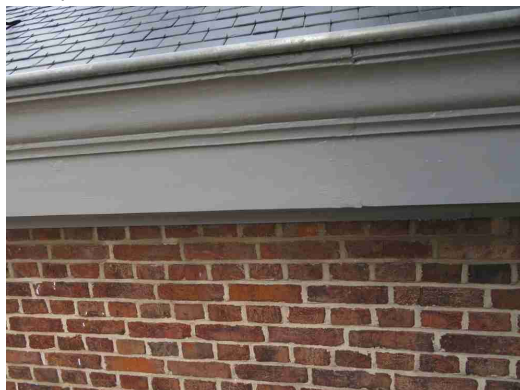
Boordplanken.

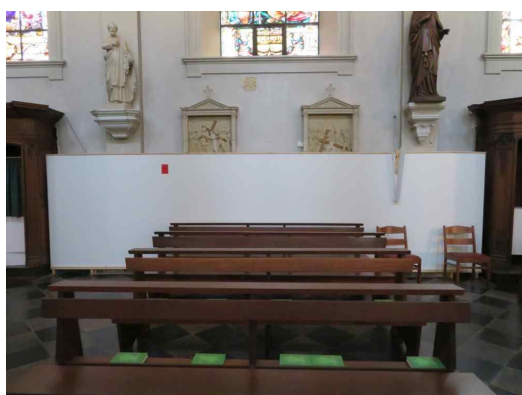
**toestand** Het onderste deel van de pleisterlaag is afgekap. Dit werd gedaan om het muurwerk te laten uitdrogen. Bij onze controle varieerde het vochtpercentage tussen 20 en 66%. Het vochtgehalte zou onder de 35% moeten zitten alvorens over te gaan tot de herstelling van het pleisterwerk en de verflagen. Hiervoor dient echter de oorzaak van het vochtprobleem te worden weggenomen. Er zijn twee oorzaken.

*Afgekapte pleisterlagen achter de witte panelen.*

Hiertegen kan eventueel worden geïnjecteerd. Om efficiënt te zijn zullen er echter meerdere injectierondes nodig zijn. De kosten voor vochtwerende injecties zijn hoog.

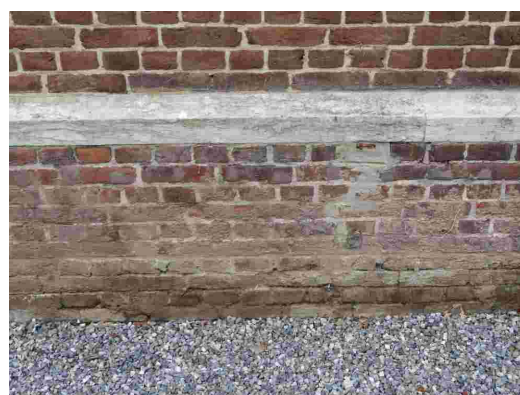
2. Hoge waterbelasting onder de waterlijst.

*Hogere vochtbelasting onder de hardstenen waterlijst.*

Het muurgedeelte ter hoogte van- en onder de waterlijst krijgt veel water te verwerken. Hierdoor verzadigt het metselwerk. Het plaatselijk verweerde voegwerk werkt dit probleem nog verder in de hand. Men zou een zinken kraal onder de waterlijst in kunnen werken. De kerk is echter beschermd als monument. Het Agentschap voor Onroerend Erfgoed moet dus eerst de goedkeuring geven om een zinken kraal in te werken.

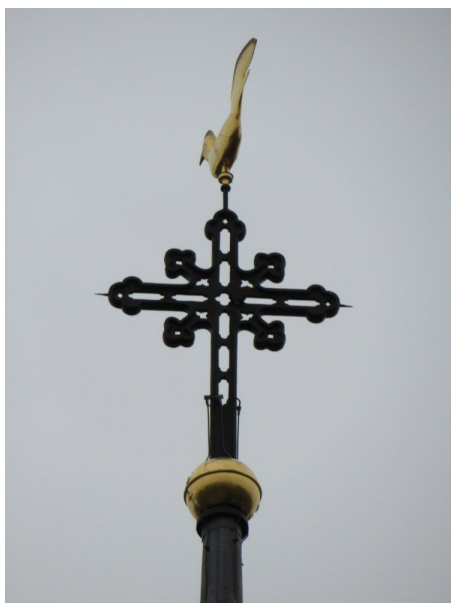
**toestand** Alle ijzerwerk zit momenteel nog goed in de verf. Neem de onderhoudsschilderwerken reeds nu in de planning op, om tijdig de nodige budgetten te kunnen voorzien.

*Topbekroning.*

**toelichting advies** Alle ijzeren onderdelen van het gebouw regelmatig reinigen en schilderen, zo nodig vooraf ontroesten. Indien ijzerwerk goed geschilderd is en er geen roestplekken of onregelmatigheden zichtbaar zijn, wordt toch best, om de 3 tot 5 jaar, afhankelijk van de oriëntatie, een nieuwe afwerklaag aangebracht.

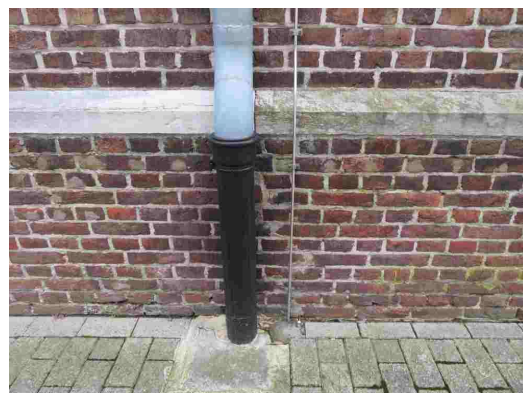
*Standpijpen.*

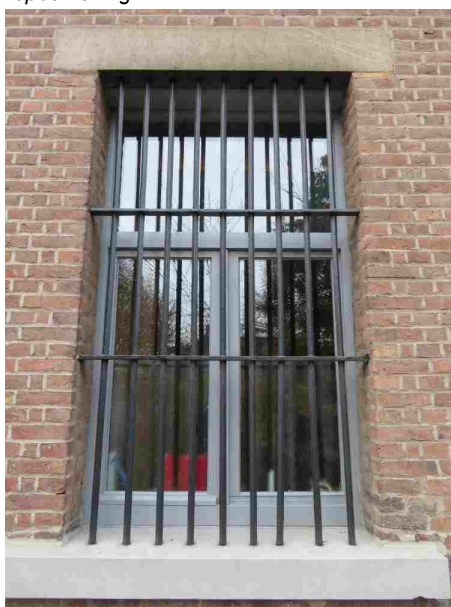
*Diefijzers.*

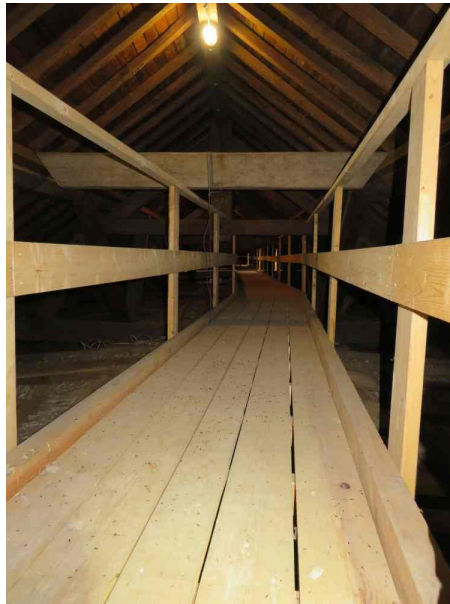
De toegankelijkheid van de zolders en daken is optimaal. Brede loopvloeren met leuning, vaste ladders, degelijke bordessen, etc... zorgen voor een veilige en vlotte toegang. Dit is een voorbeeld van hoe het kan. Op deze manier kunnen er veilig en snel controles en onderhoudswerkzaamheden plaatsvinden zonder gebruik te moeten maken van dure hoogwerkers.

*Brede loopvloeren met leuning.*

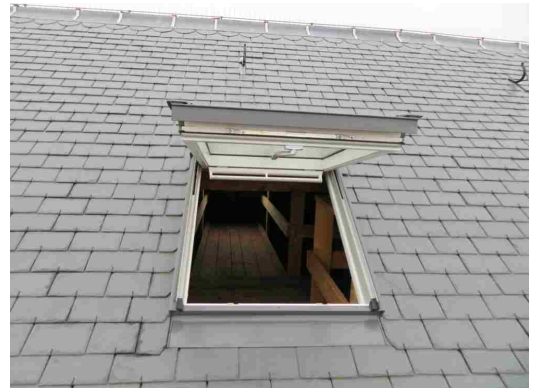
*Grote dakramen.*

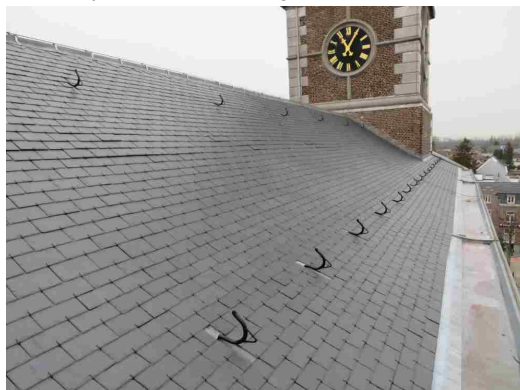
*Correct geplaatste en voldoende genormeerde ladderhaken.*
