## BEHEERSPLAN VOOR ONROEREND ERFGOED

### Domein Borgwal

Leenstraat 31-35

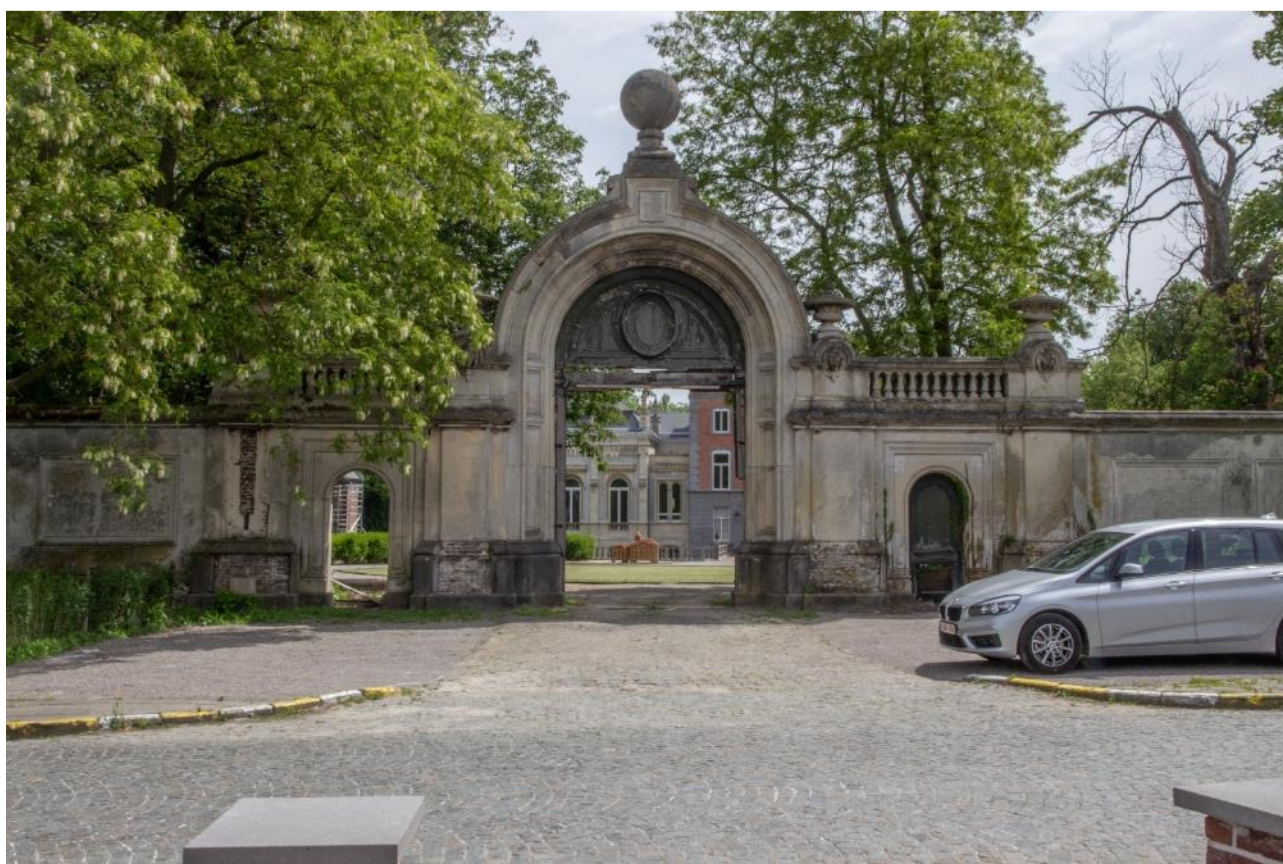
Zicht op de toegangspoort

Het poortgeheel is in slechte staat. Grote delen van het metselwerk en de constructie zijn in meer of mindere mate verzakt. Het houtwerk is in zeer slechte staat. Het bovenpaneel van de poort is compleet aan het verzakken en kan zelfs als gevaarlijk instabiel bestempeld worden. Grote stukken van de arduinen plint zijn losgekomen. Gelukkig is een groot deel van het steenhouwwerk nog ter plekke gestockeerd zodat een volledige reconstructie mogelijk moet blijven. Elementen die bewaard zijn delen van de balustrade, beeldensokkels en ook recentere kapitelen en ornamenten in blauwe hardsteen.

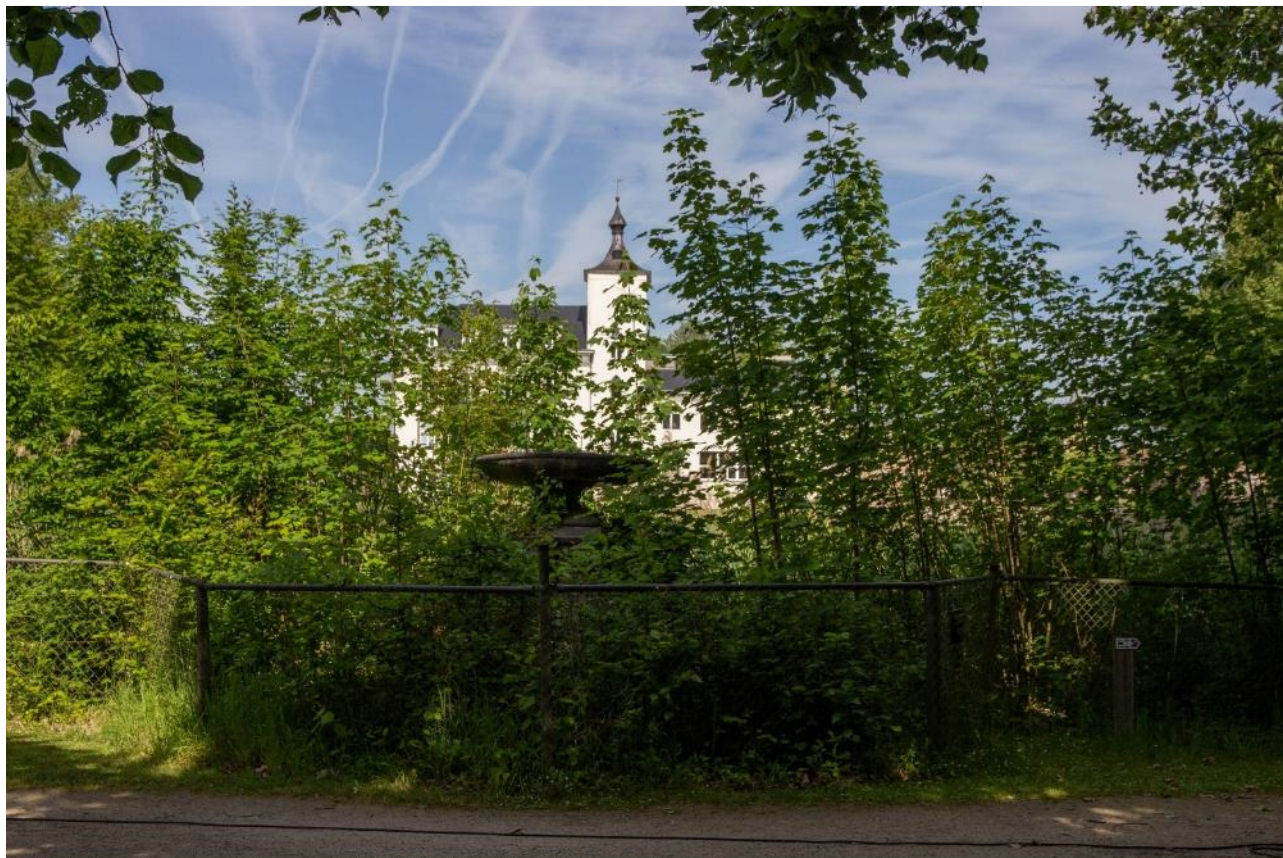
Oostelijke fontein in huidige toestand

geflankeerd door twee gehelmde ruiters. In 2005 was dit beeld al grotendeels verdwenen maar waren er nog loden buizen aanwezig die er op duiden dat deze beeltenis als fontein functioneerde.

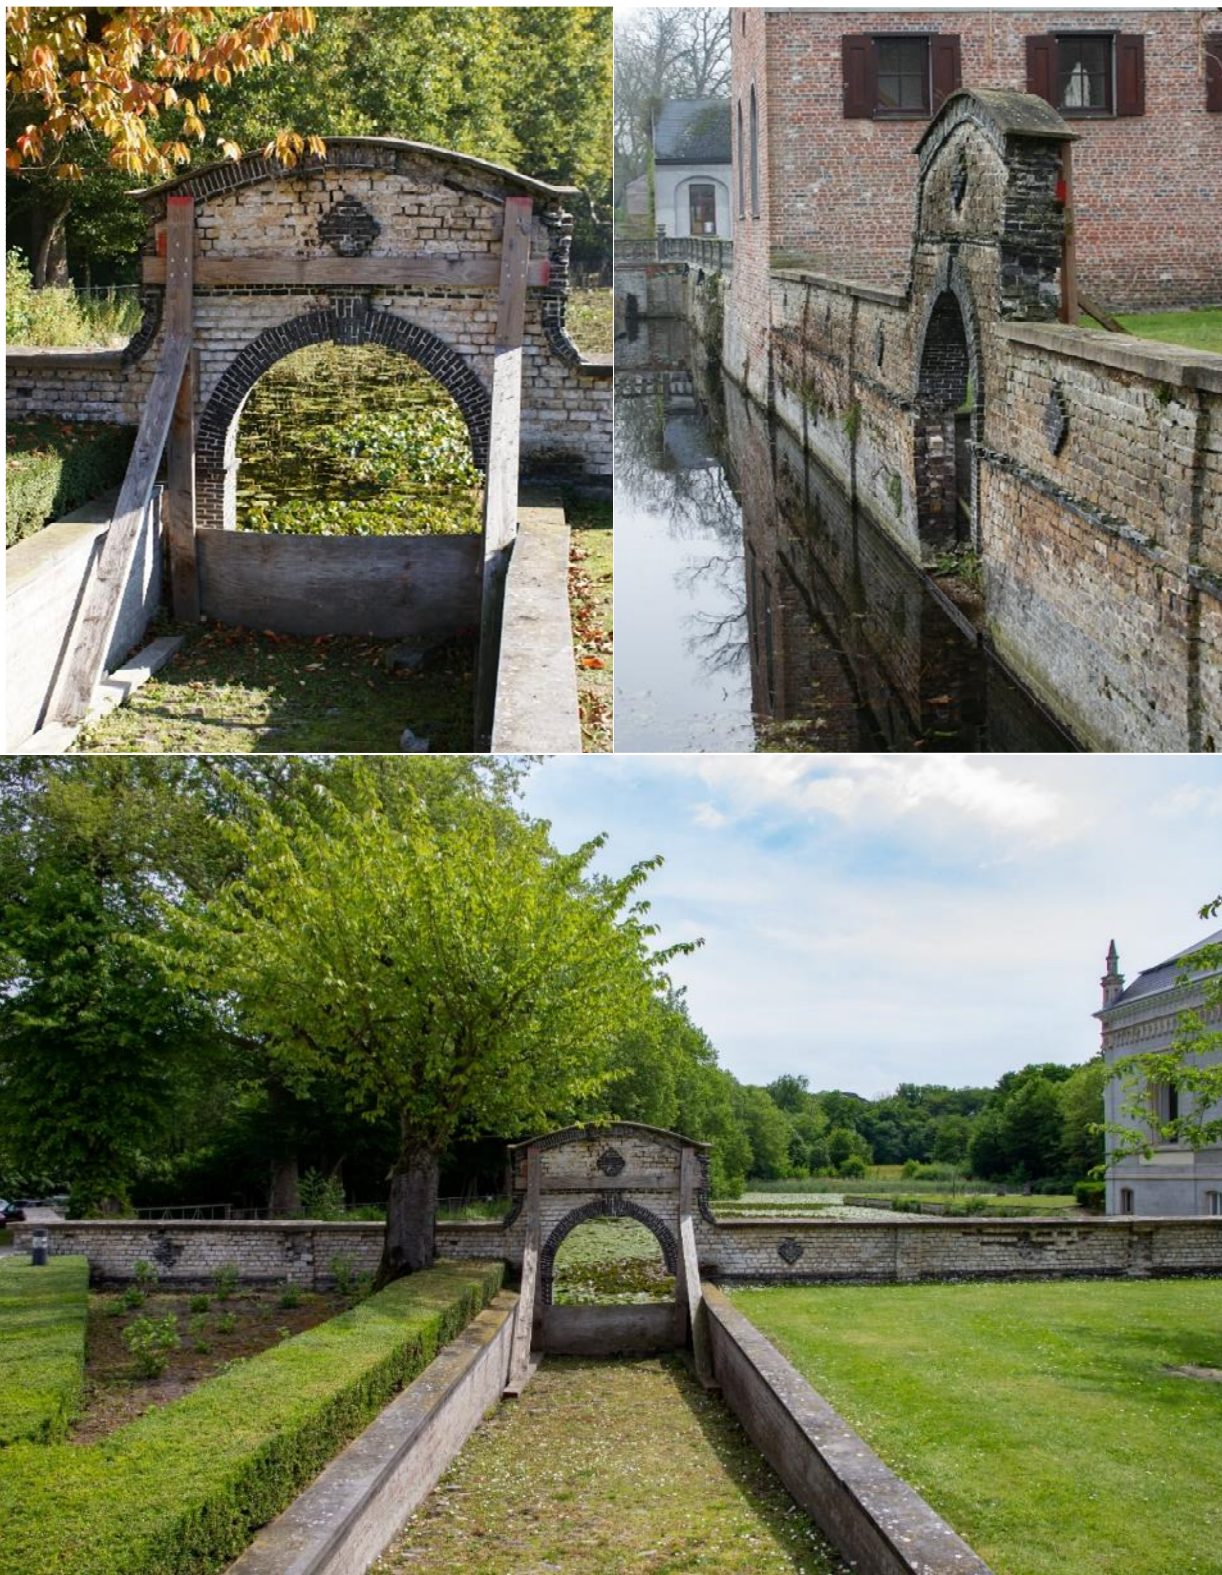
Waterpoort: huidige toestand

De waterpoort is in staat van verval, ze staat geschoord om omvallen te vermijden. Een aanzienlijk deel van de zwarte sierelementen in het metselwerk zijn eruit gevallen. Een groot deel van deze stenen liggen nog gestockeerd op het domein.

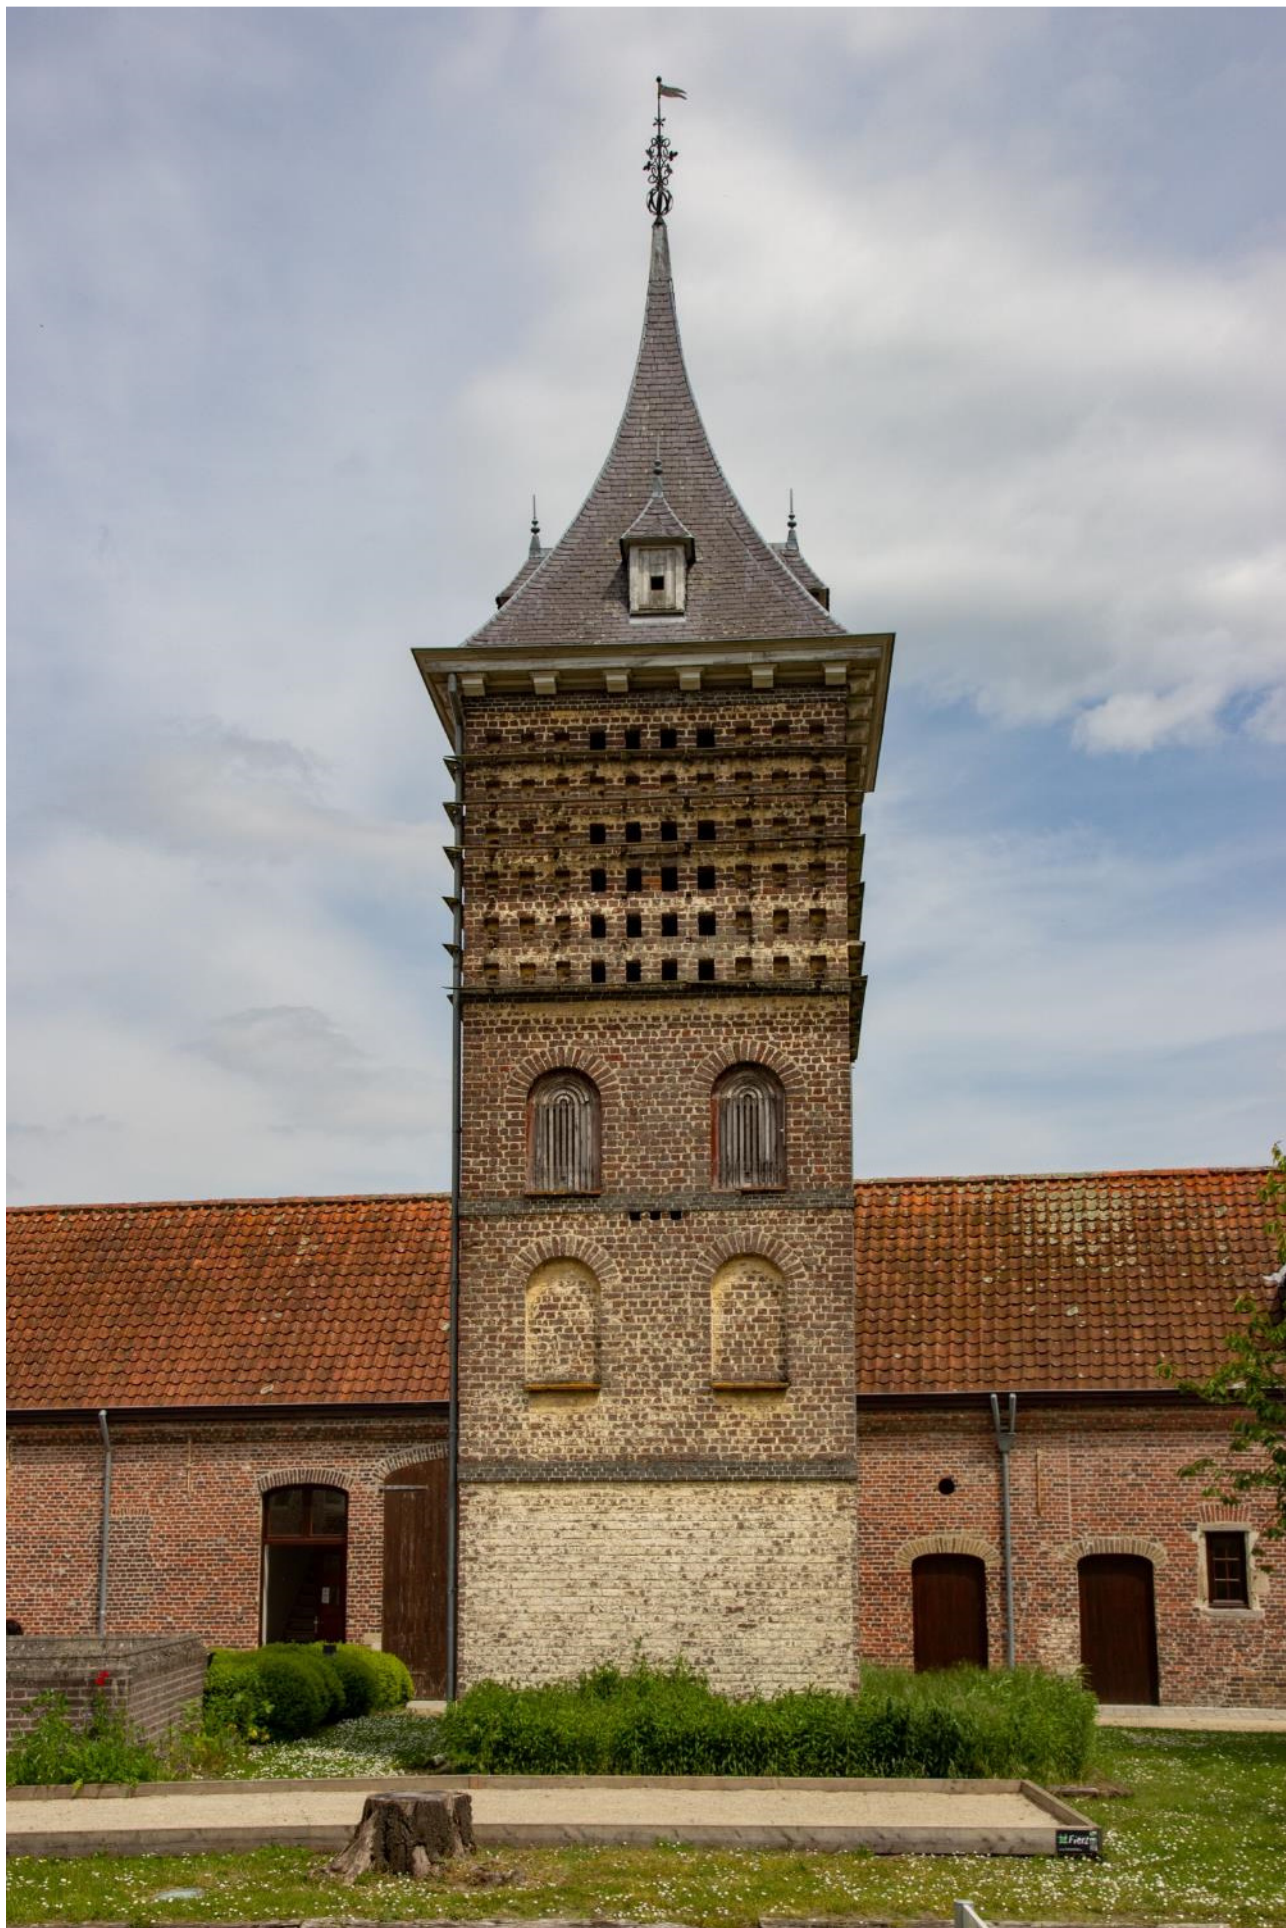
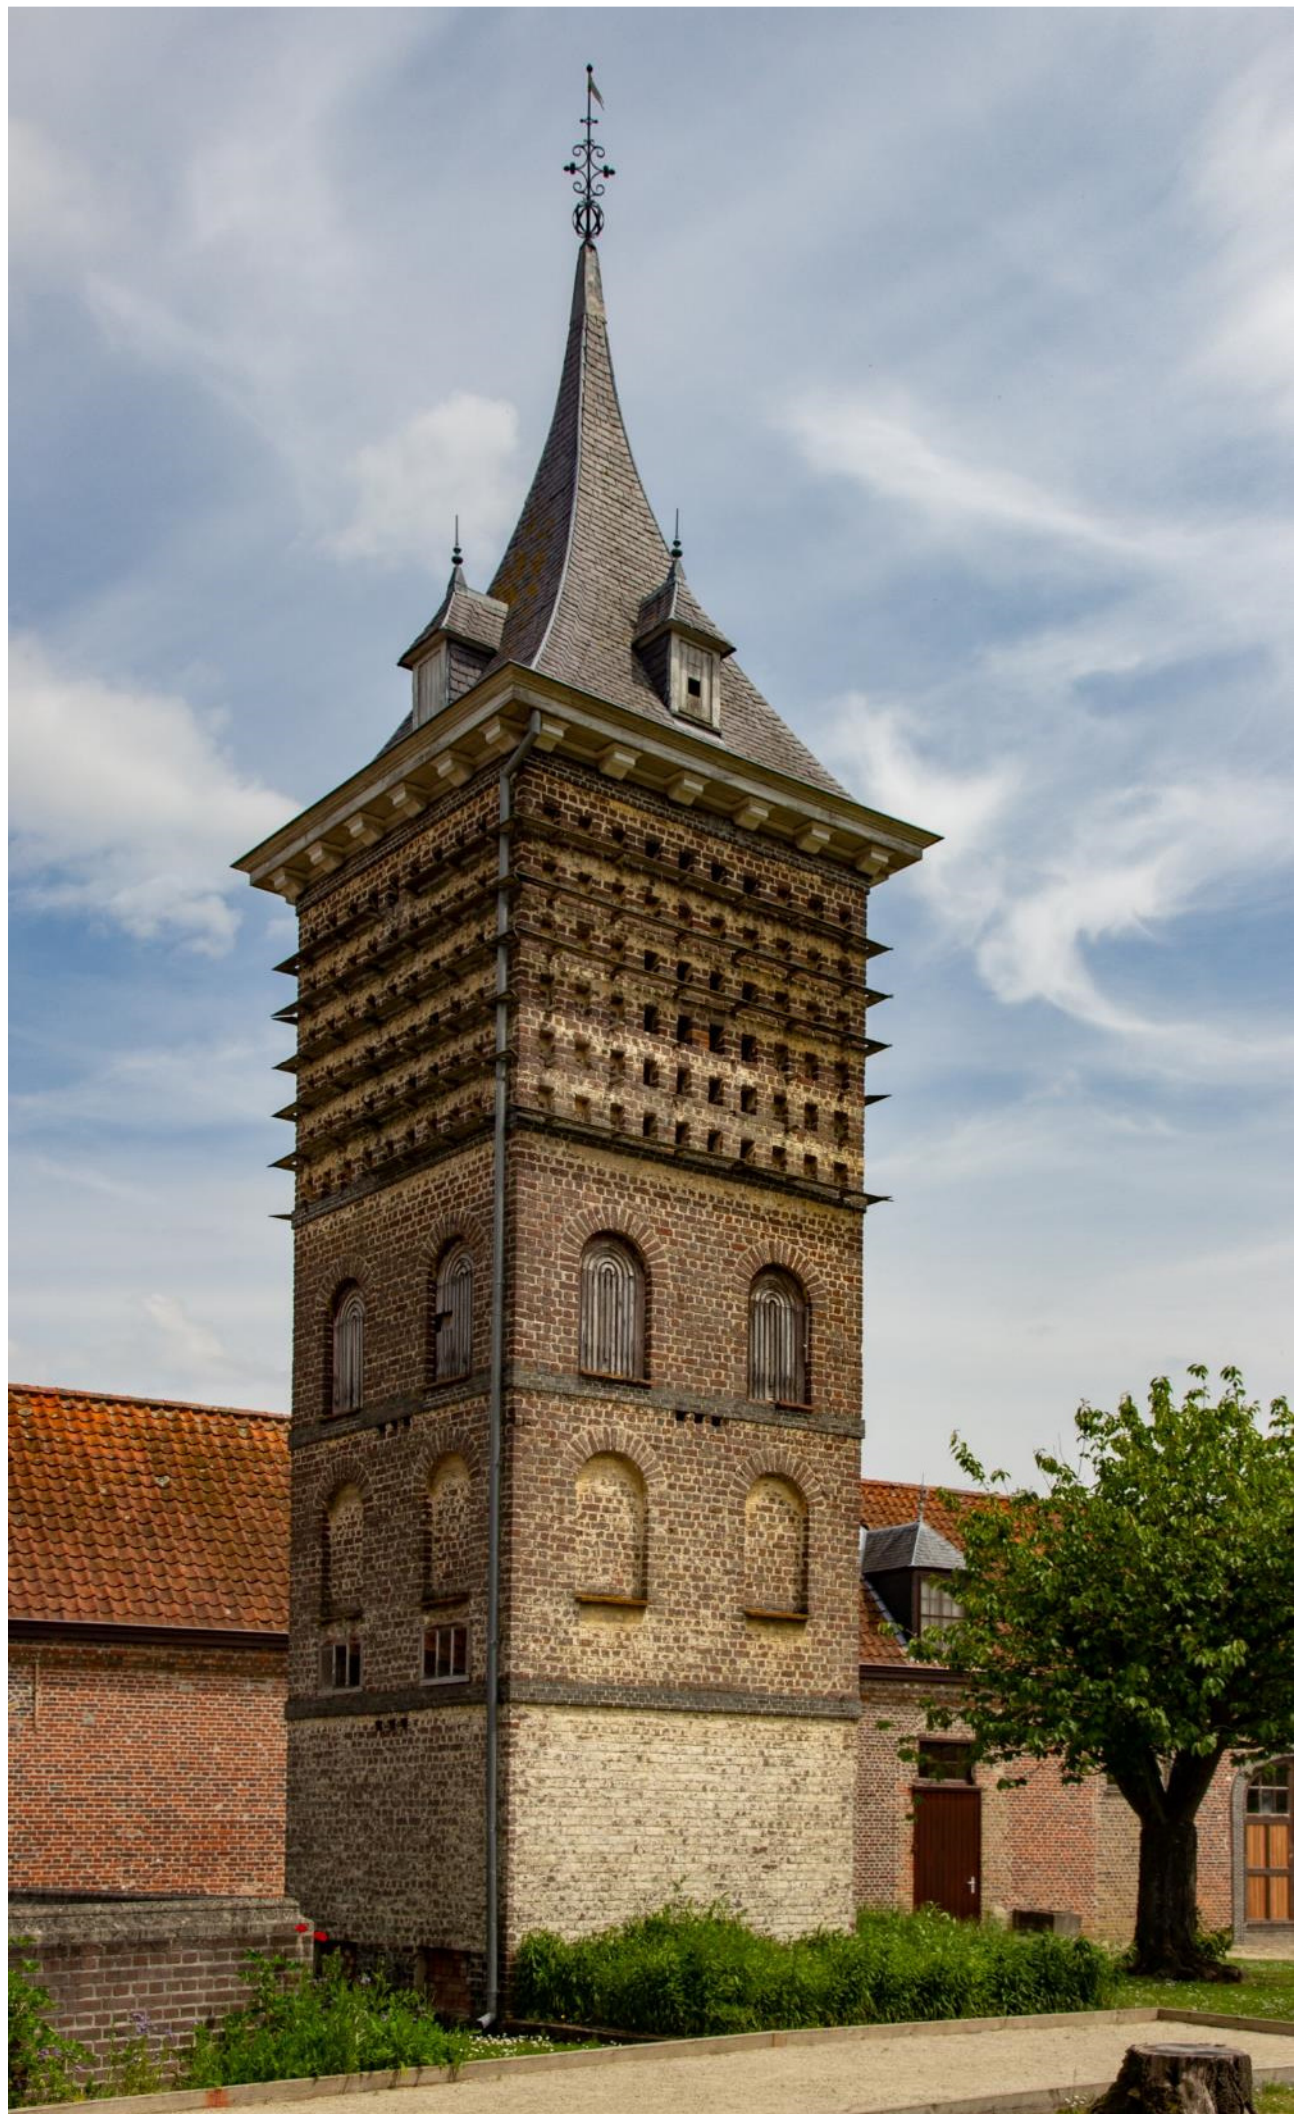
De houten uitvliegplatformen beginnen af te takelen, verschillende zijn al zichtbaar beschadigd en delen ontbreken. Recent is ook een luik ingevallen.

De doelstelling is om in eerste instantie alle houtwerk van oa. de 240 uitvliegopeningen en de zichtbare delen van de dakstructuur met de nodige omzichtigheid opnieuw te herstellen en te behandelen om aftakeling te vermijden. Het voorstel is oom al het houtwerk te schilderen in een polychrome kleurstelling die aansluit bij de stijl van het schilderwerk van de boerderijgebouwen. Op langere termijn dient de staat van het voegwerk, afleiders, goten en dakbedekking opgevolgd te worden om degradatie te voorkomen.

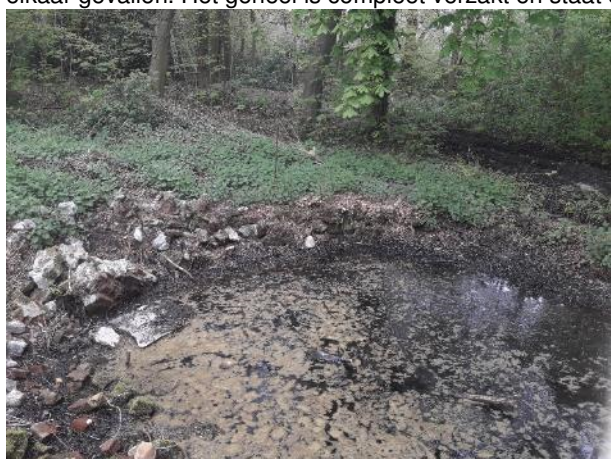
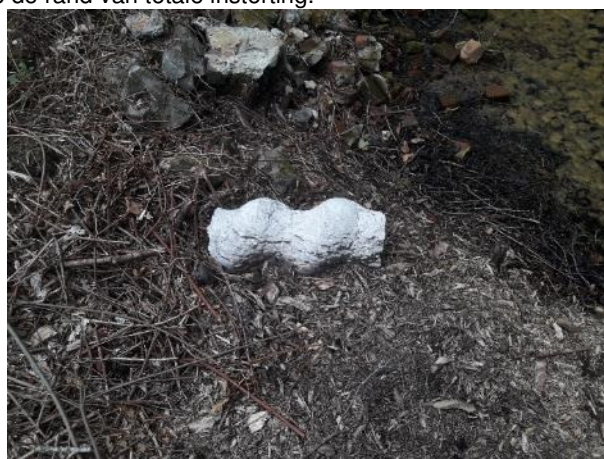
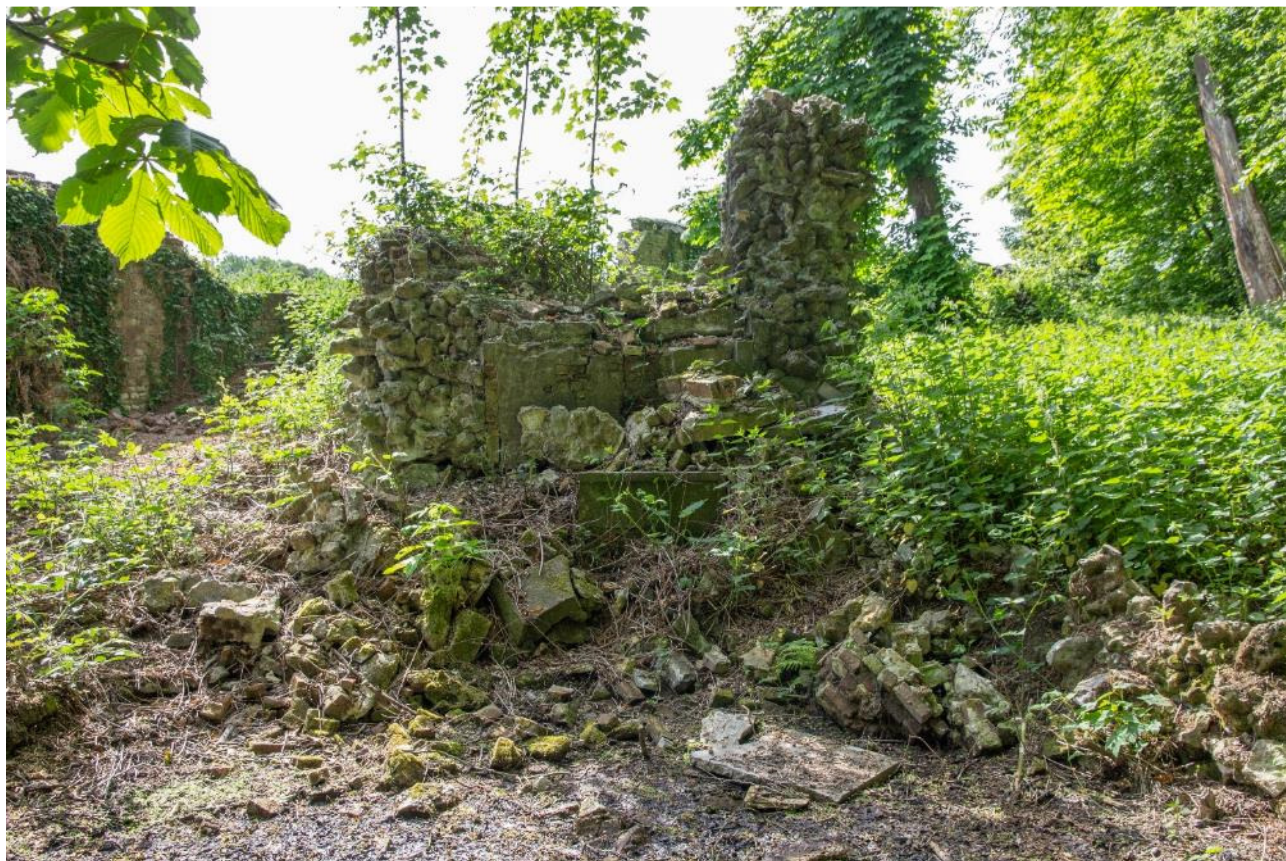
Het geheel is vandaag sterk vervallen, het vijvertje was ommuurd maar deze ommuring is nagenoeg volledig verdwenen. De getorste zuilen zijn volledig ingevallen, ter plekke is nog één verweerd deel terug te vinden. De sokkel is volledig uit elkaar gevallen. Het geheel is compleet verzakt en staat op de rand van totale instorting.

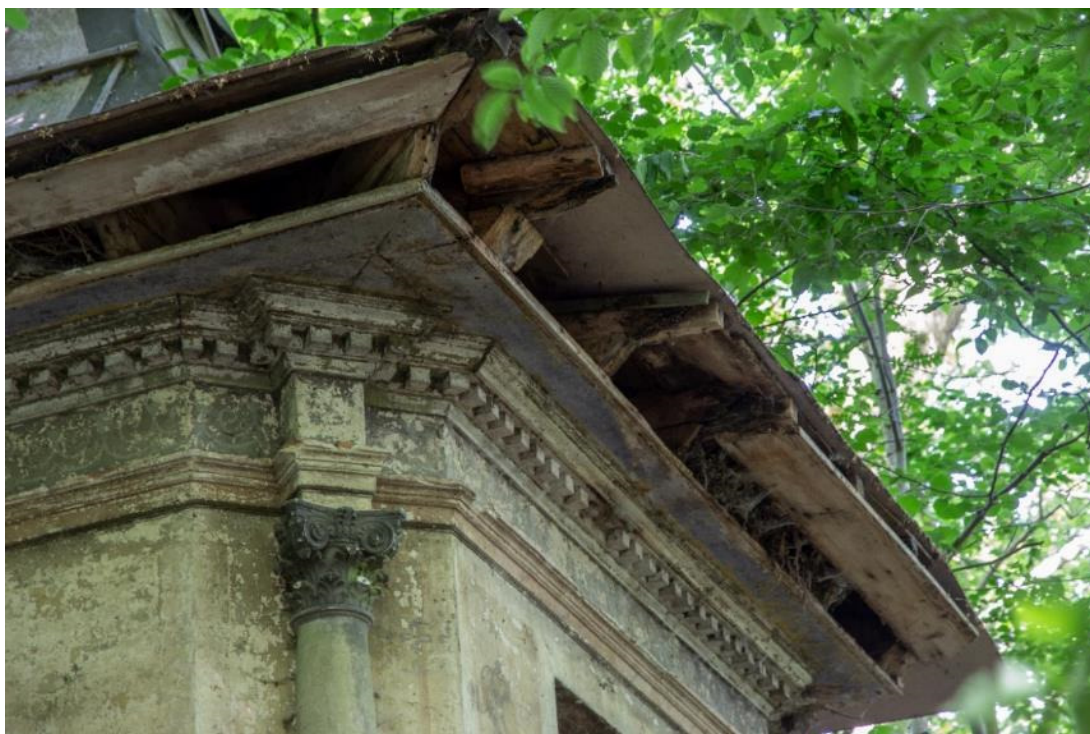
Kroonlijst Chinees Paviljoen

Op vandaag is het paviljoen in slechte staat. Het interieur is totaal verloren gegaan. De originele dakbedekking is verdwenen waardoor het binnen regent en alle houtwerk aan het rotten is. In alle holtes maken vogels nesten. Het schrijnwerk en glas is grotendeels verloren gegaan. De fundering begint uit te spoelen door bodemerrosie en het gebrek aan licht op de bosbodem. Het belvédère is volledig verdwenen. De fresco's op de buitenzijde zijn aan het verweren ondanks dat er eind de jaren negentig fixatiewerkzaamheden werden uitgevoerd. Dit voornamelijk omdat het pleisterwerk begint te verweren vanwege het gebrek aan bescherming tegen slagregen. Het feit dat er zo goed als geen direct zonlicht meer aan het paviljoen geraakt verbeterd de situatie er ook niet op. Het gebouwtje kan zo goed als nooit uitdrogen.

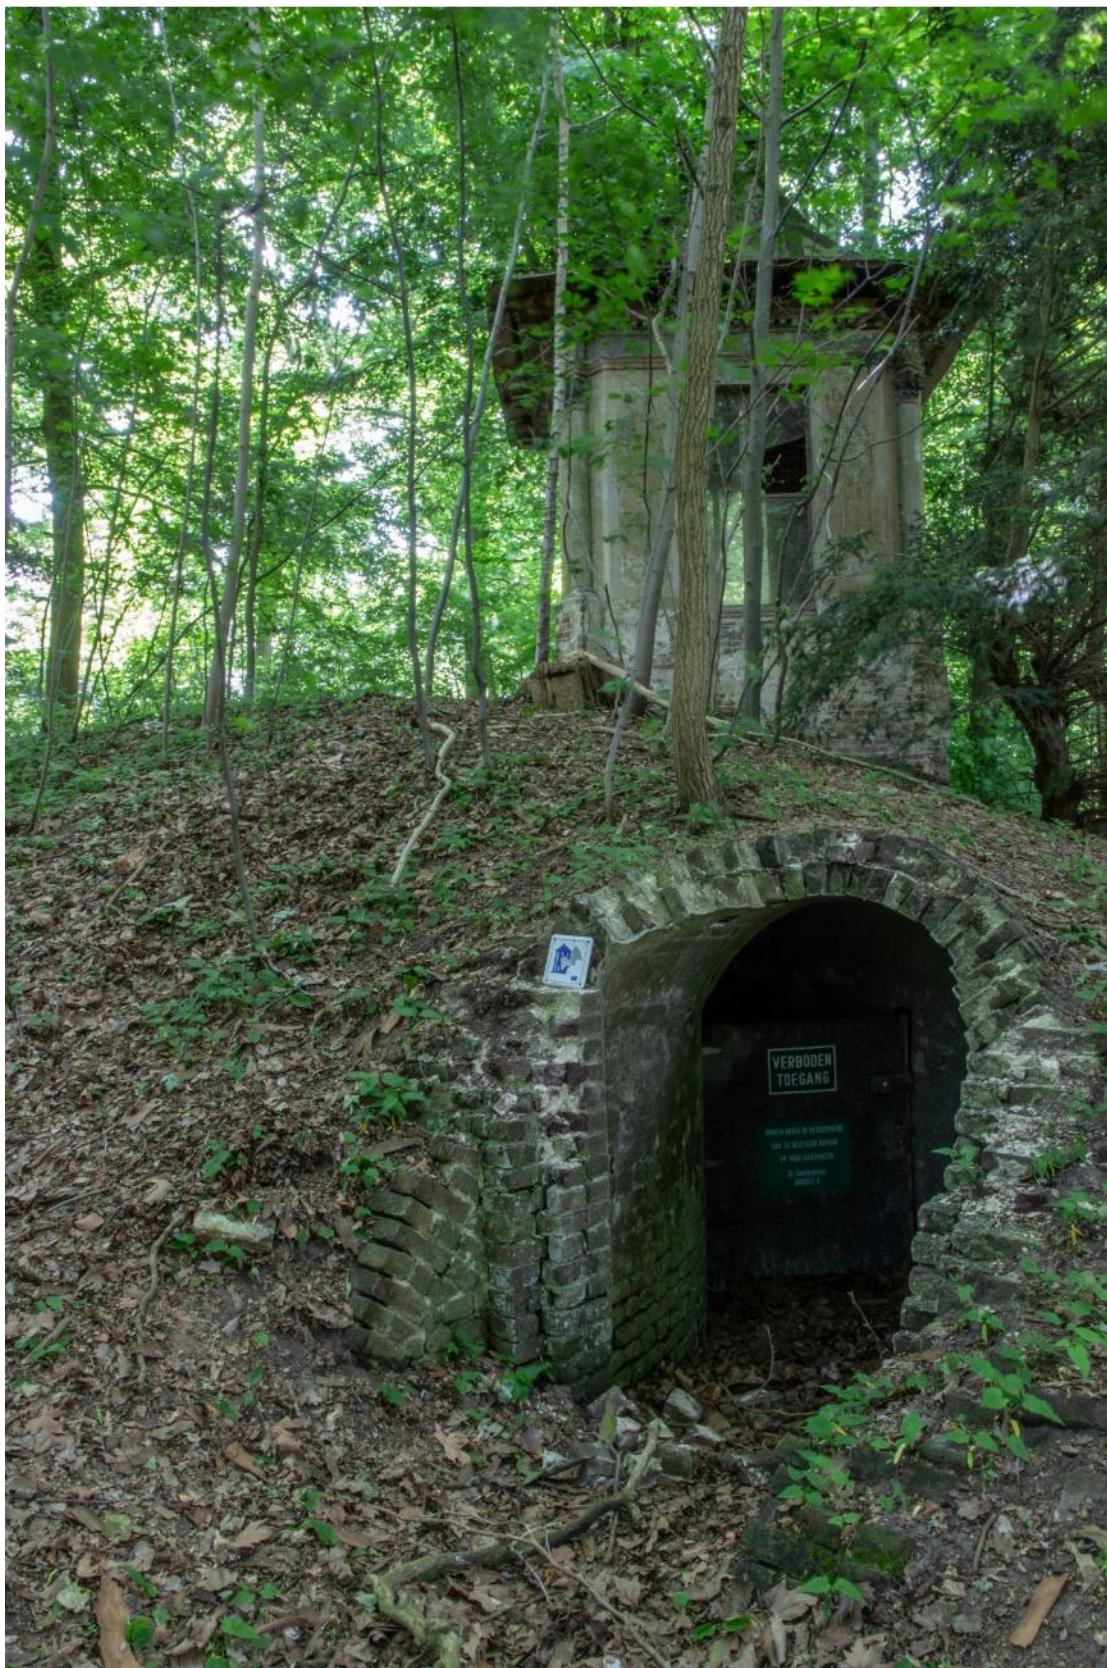
Toegang tot de ijskelder onder het Chinees Paviljoen

verdwenen, de stabiliteit van het gewelf van de ijskelder dient verder onderzocht te worden. De binnenzijde van de kelder is niet vrij toegankelijk gezien in gebruik als rustplaats voor vleermuizen. Het metselwerk van het zichtbare deel van het gewelf is gedeeltelijk ingestort.

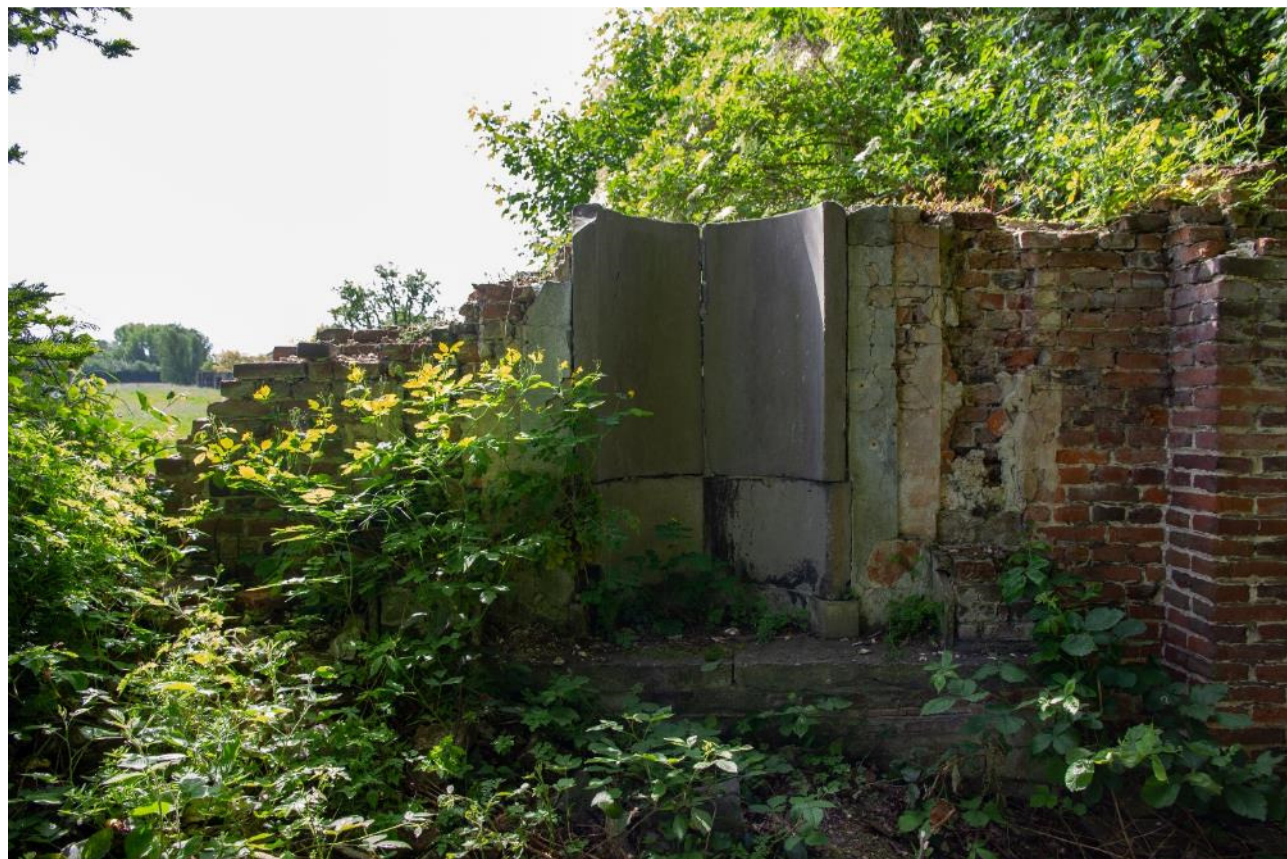
Op de meest oostelijke hoek van de omwalling bevond zich een soort van nis in blauwe hardsteen geflankeerd door twee kolommen die momenteel volledig ingestort zijn samen met de muur. De brokstukken liggen nog ter plekke en zouden eventueel op basis van oude foto's zoals hieronder (gedeeltelijk) gereconstrueerd kunnen worden.

De foto's hieronder tonen de huidige toestand van deze constructie.

De doelstelling voor het toekomstig beheer van dit element is om het samen met de algemene heropbouw van de omwalling terug volledig in ere te herstellen. Er zijn ter plekke nog vrij veel stukken aanwezig die moeten toelaten het oorspronkelijke uitzicht van het geheel te reconstrueren.

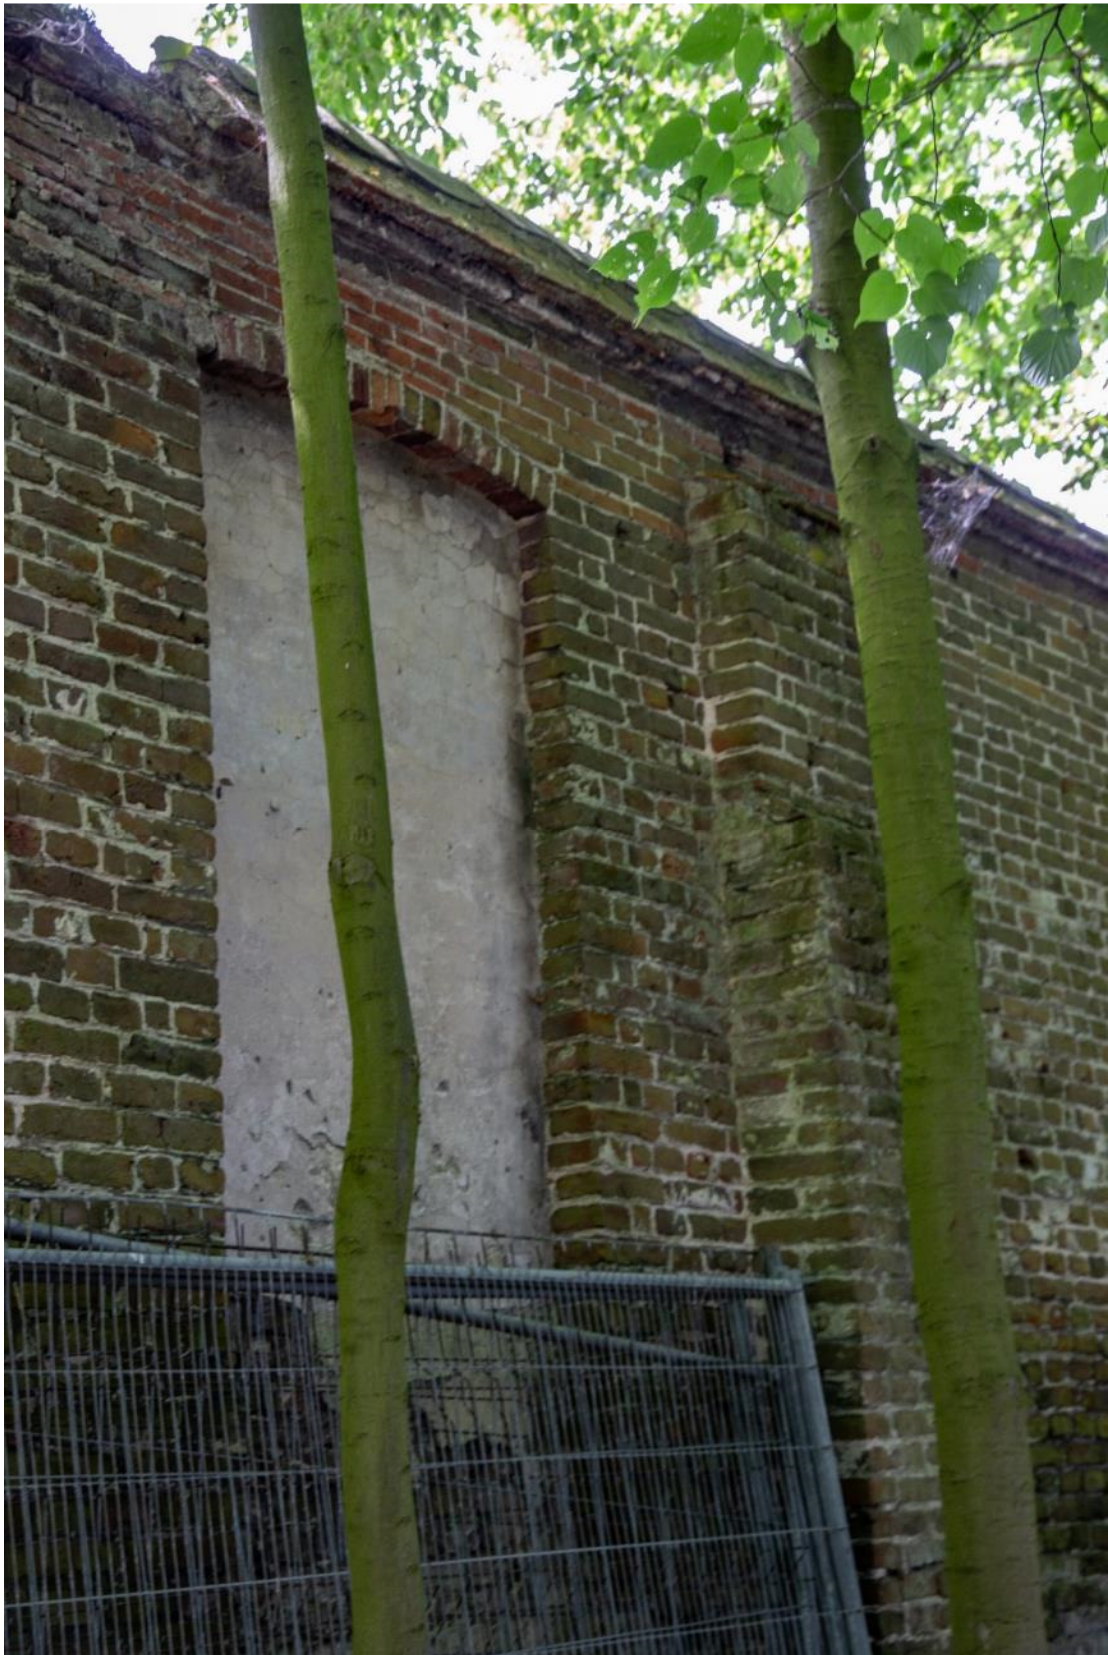
Nis in zuidoostelijk deel van de omwalling aan de kerk

Aan de kerk in het zuidoostelijke deel is er in de omwalling een nis aanwezig. In de nis zijn restanten van pleisterwerk terug te vinden waarop mogelijks schildering zou aanwezig geweest zijn. Er zijn geen bronnen meer ter beschikking wat er hier zou kunnen afgebeeld zijn. Het pleisterwerk is aan het verweren, de toplaag uit hydraulische kalk is momenteel aan het verweren.
