## BEHEERSPLAN VOOR ONROEREND ERFGOED

### Domein Borgwal

Leenstraat 31-35

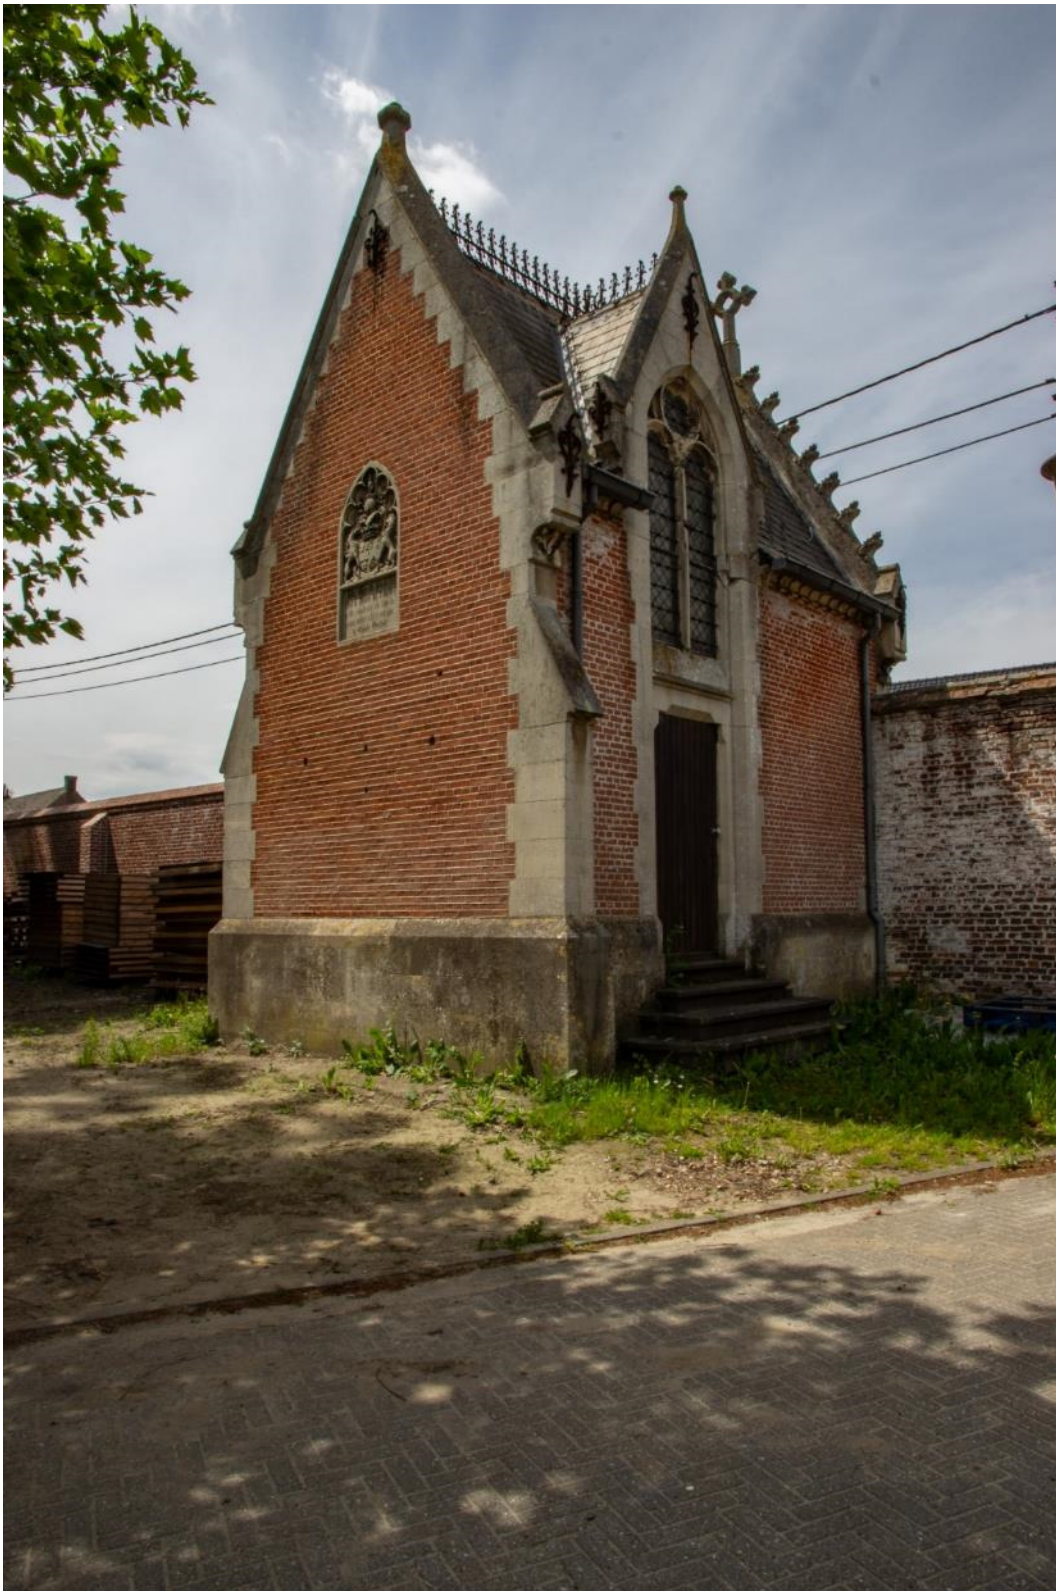
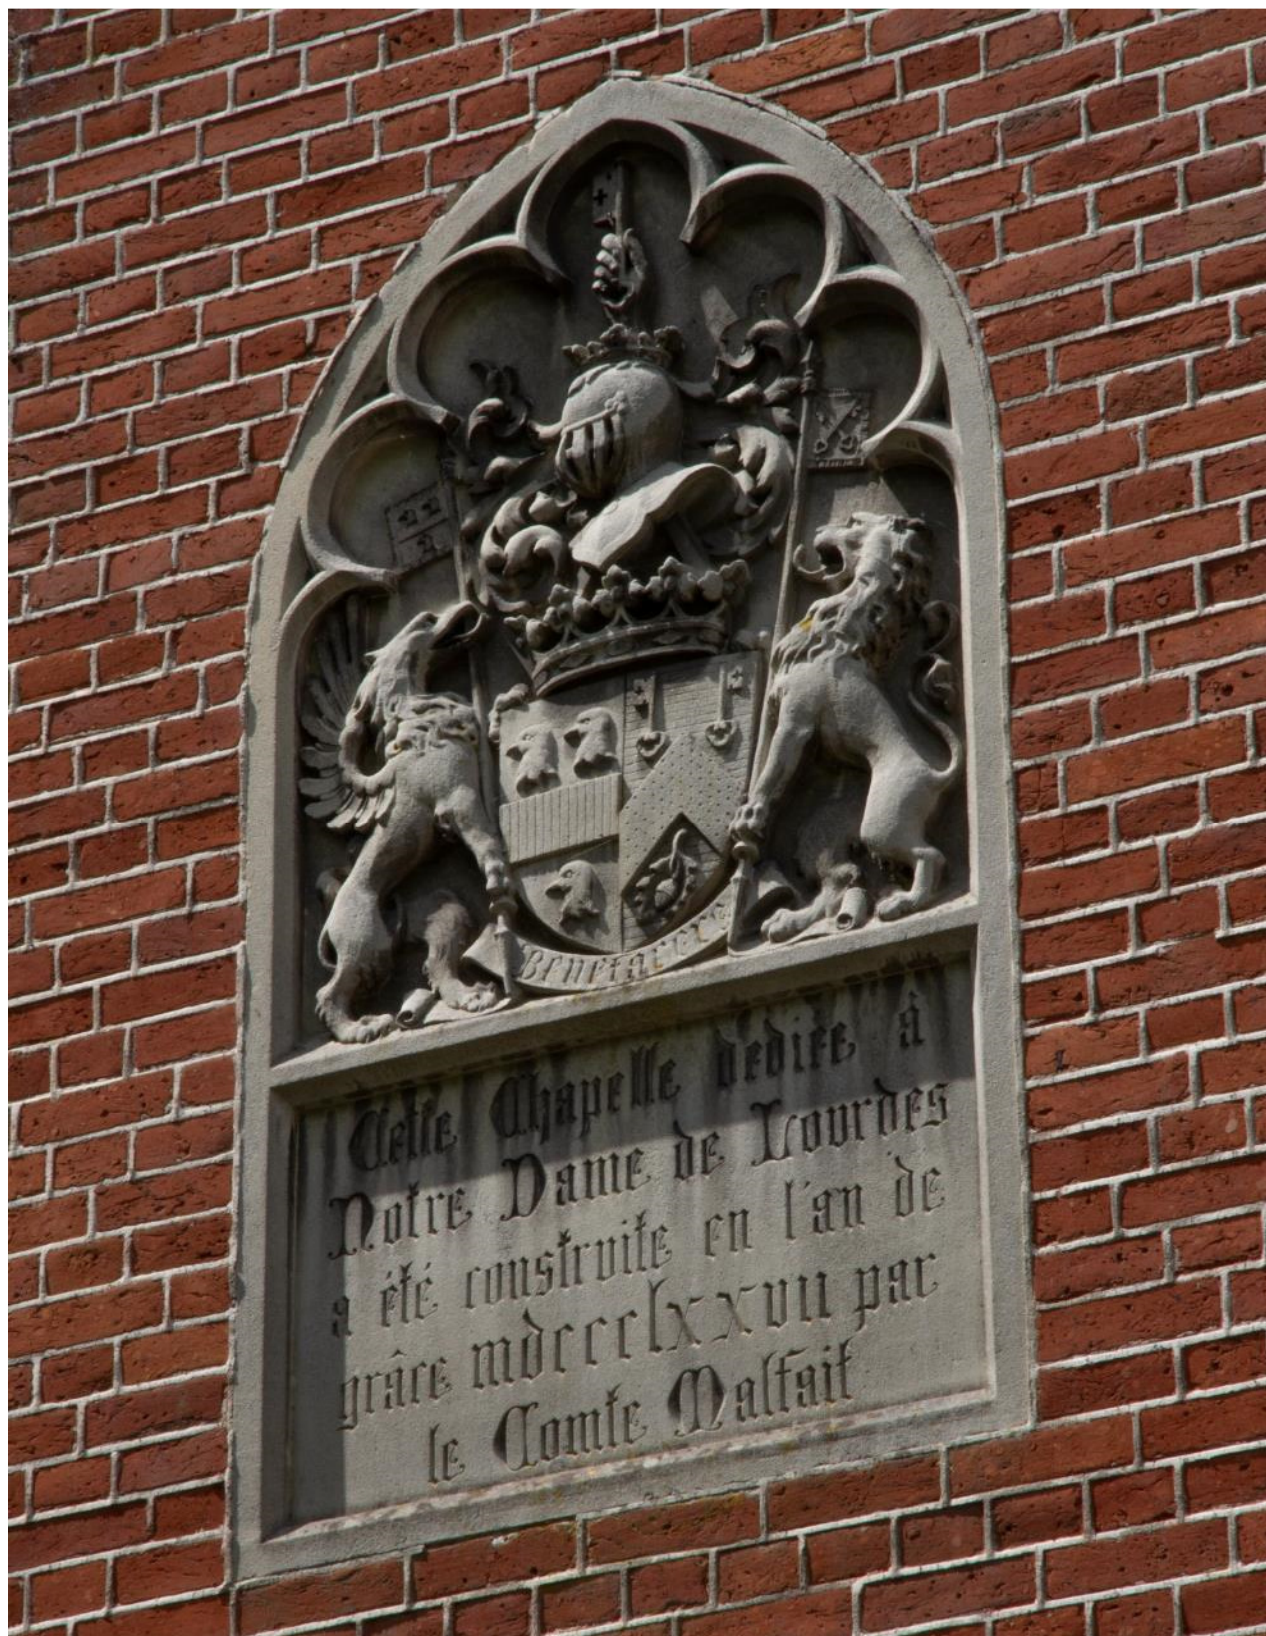
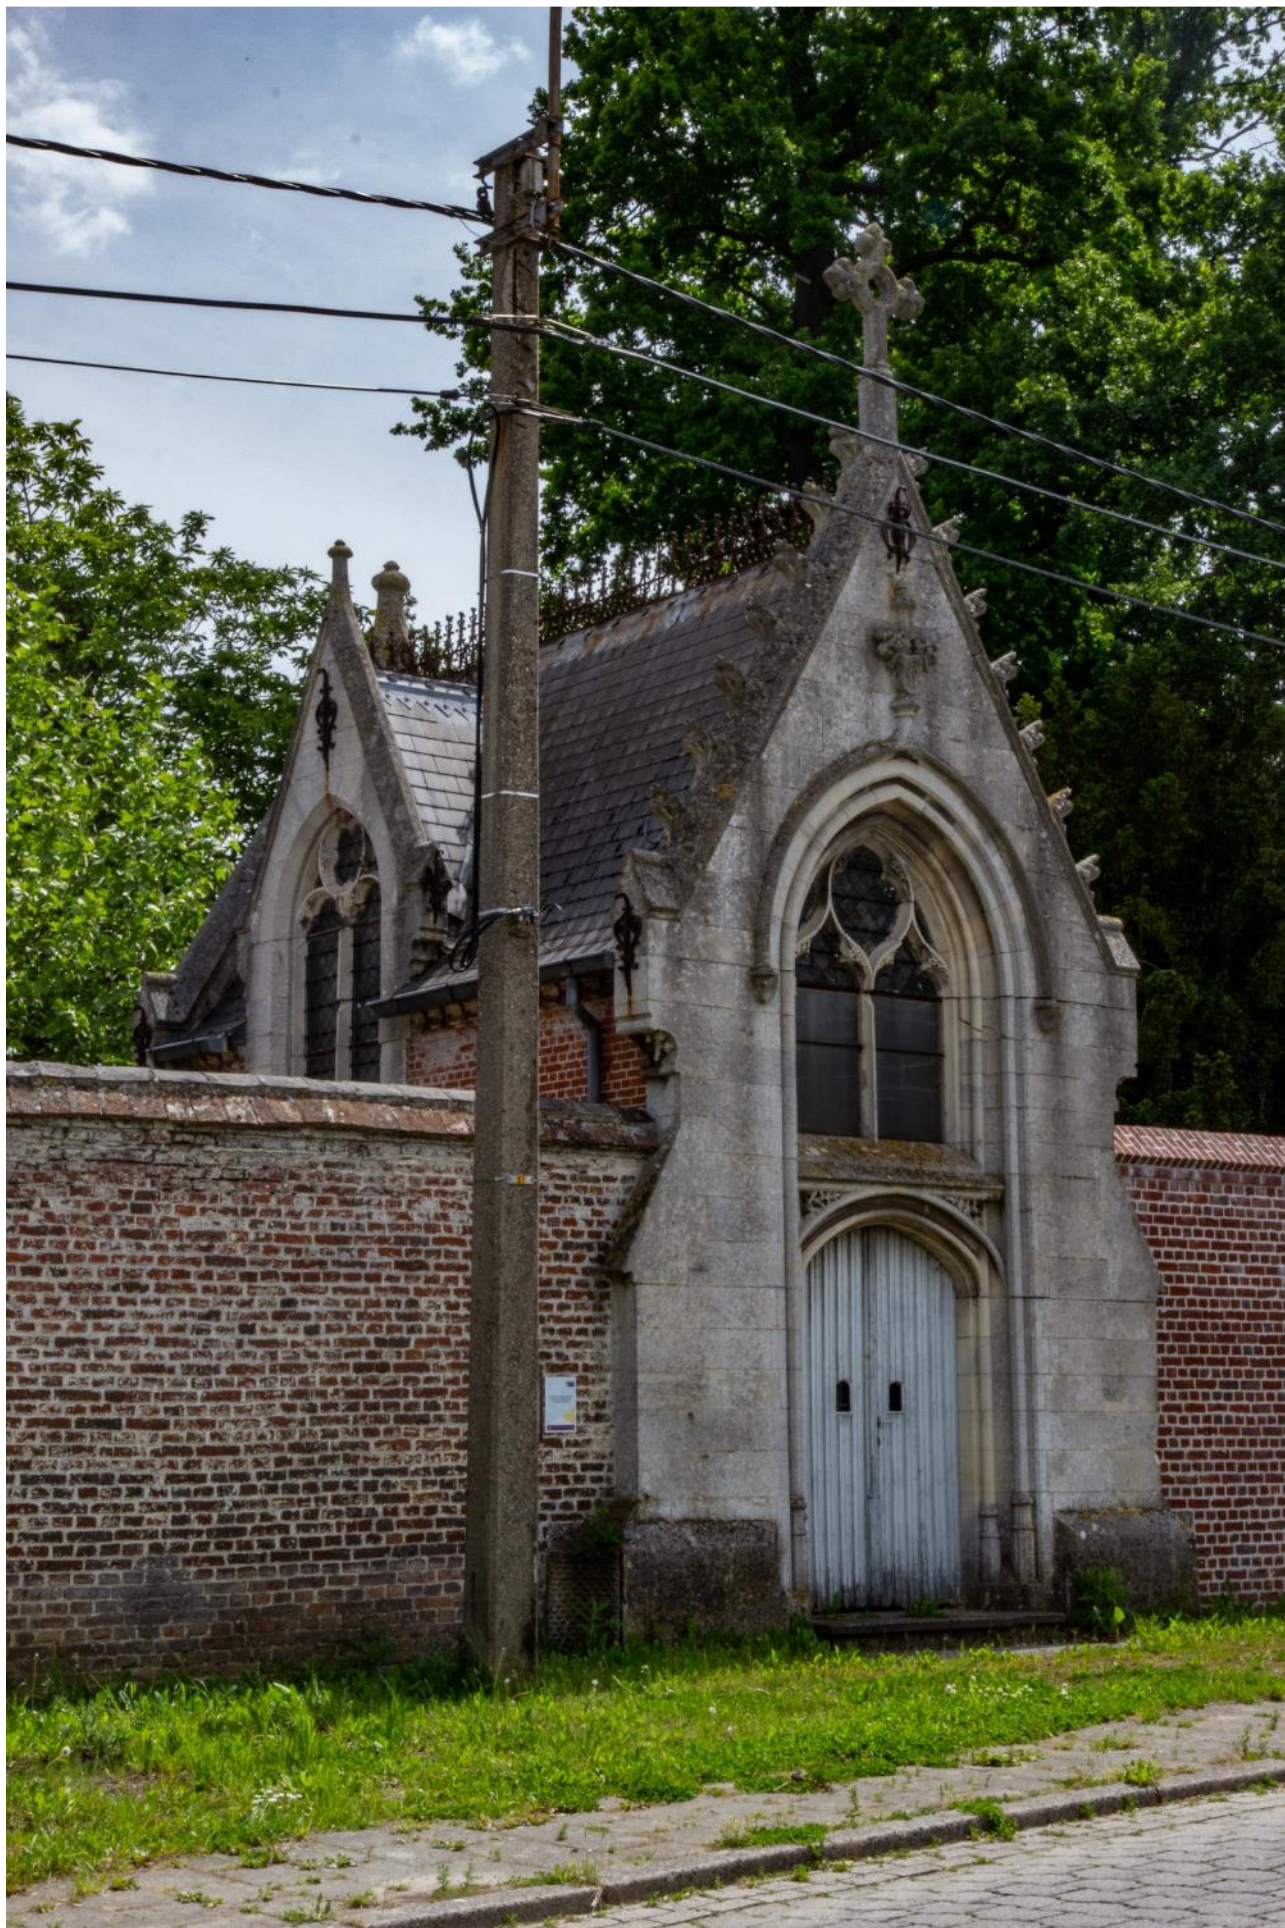
De nog relatief recent gerestaureerde kapel bevindt zich in vrij goede toestand. Het interieur is niet meer publiek toegankelijk: de voordeur is gesloten. Het schilderwerk van het hout is in de komende jaren aan onderhoud toe om de goede toestand te handhaven. Het schrijnwerk en het glas-in-lood is stilaan aan een grondige onderhoudsbeurt toe om verdere aftakeling te voorkomen. In de linkerzijde van de kapel is een vrij substantiële scheur te ontwaren die doorheen voegwerk en natuursteen gaat.

Er zijn vrij substantiële scheuren te zien in de buitenkant van de kapel: er zal een monitoring via getuigenplaatjes moeten opgestart worden om uit te maken of dit een historisch fenomeen is dat niet verder in evolutie is. Afhankelijk van de uitslag van dit onderzoek zullen al dan niet interventies moeten gepland worden om de fundering te consolideren.

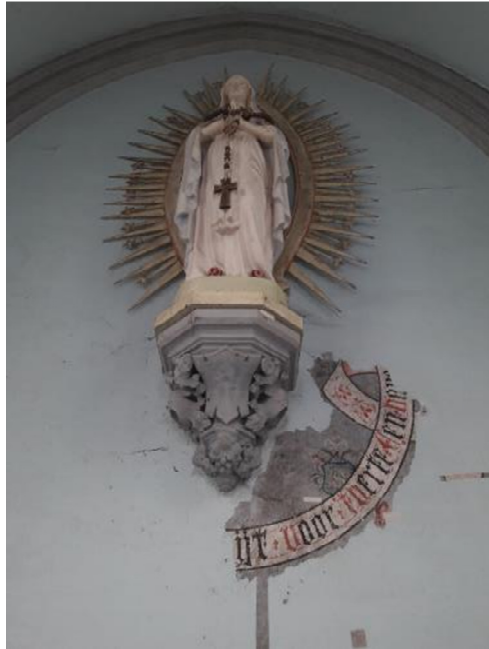
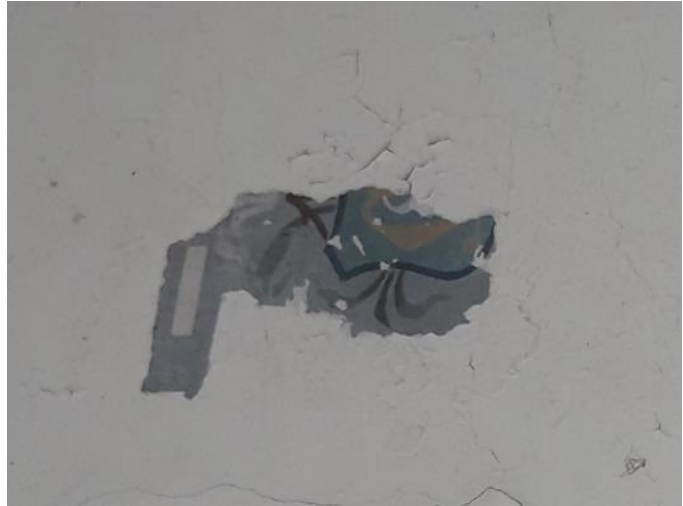
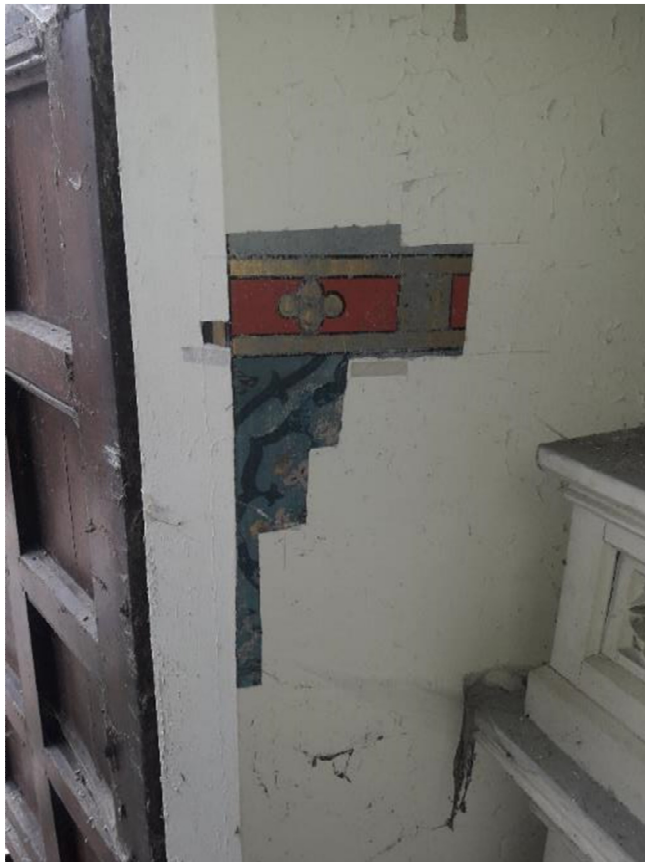
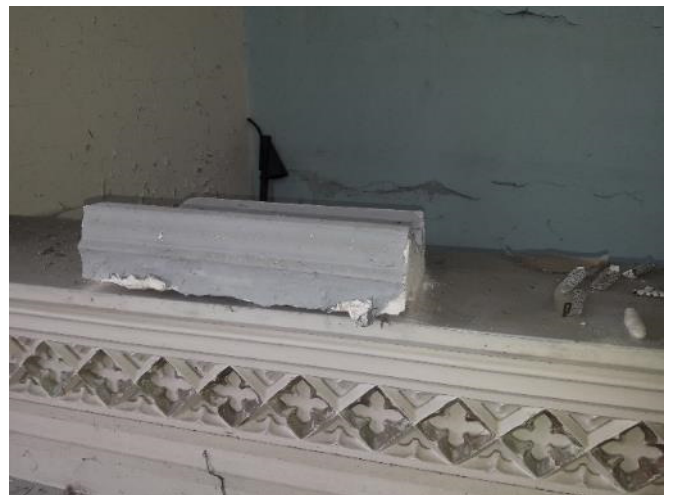
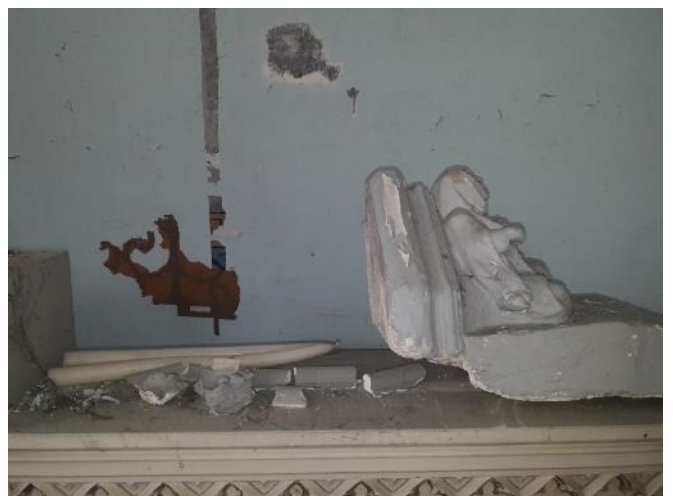
Het interieur van de kapel is er op historisch vlak minder goed aan toe. Het volledige oorspronkelijke interieur werd op brute wijze overschilderd. Deze verflaag is in slechte staat. Onder de verflaag bevindt zich nog een nagenoeg intacte beschildering met latijnse spreken in een neo-gothische stijl. Het beeld van de H. Maria boven het altaar is nog nagenoeg intact.

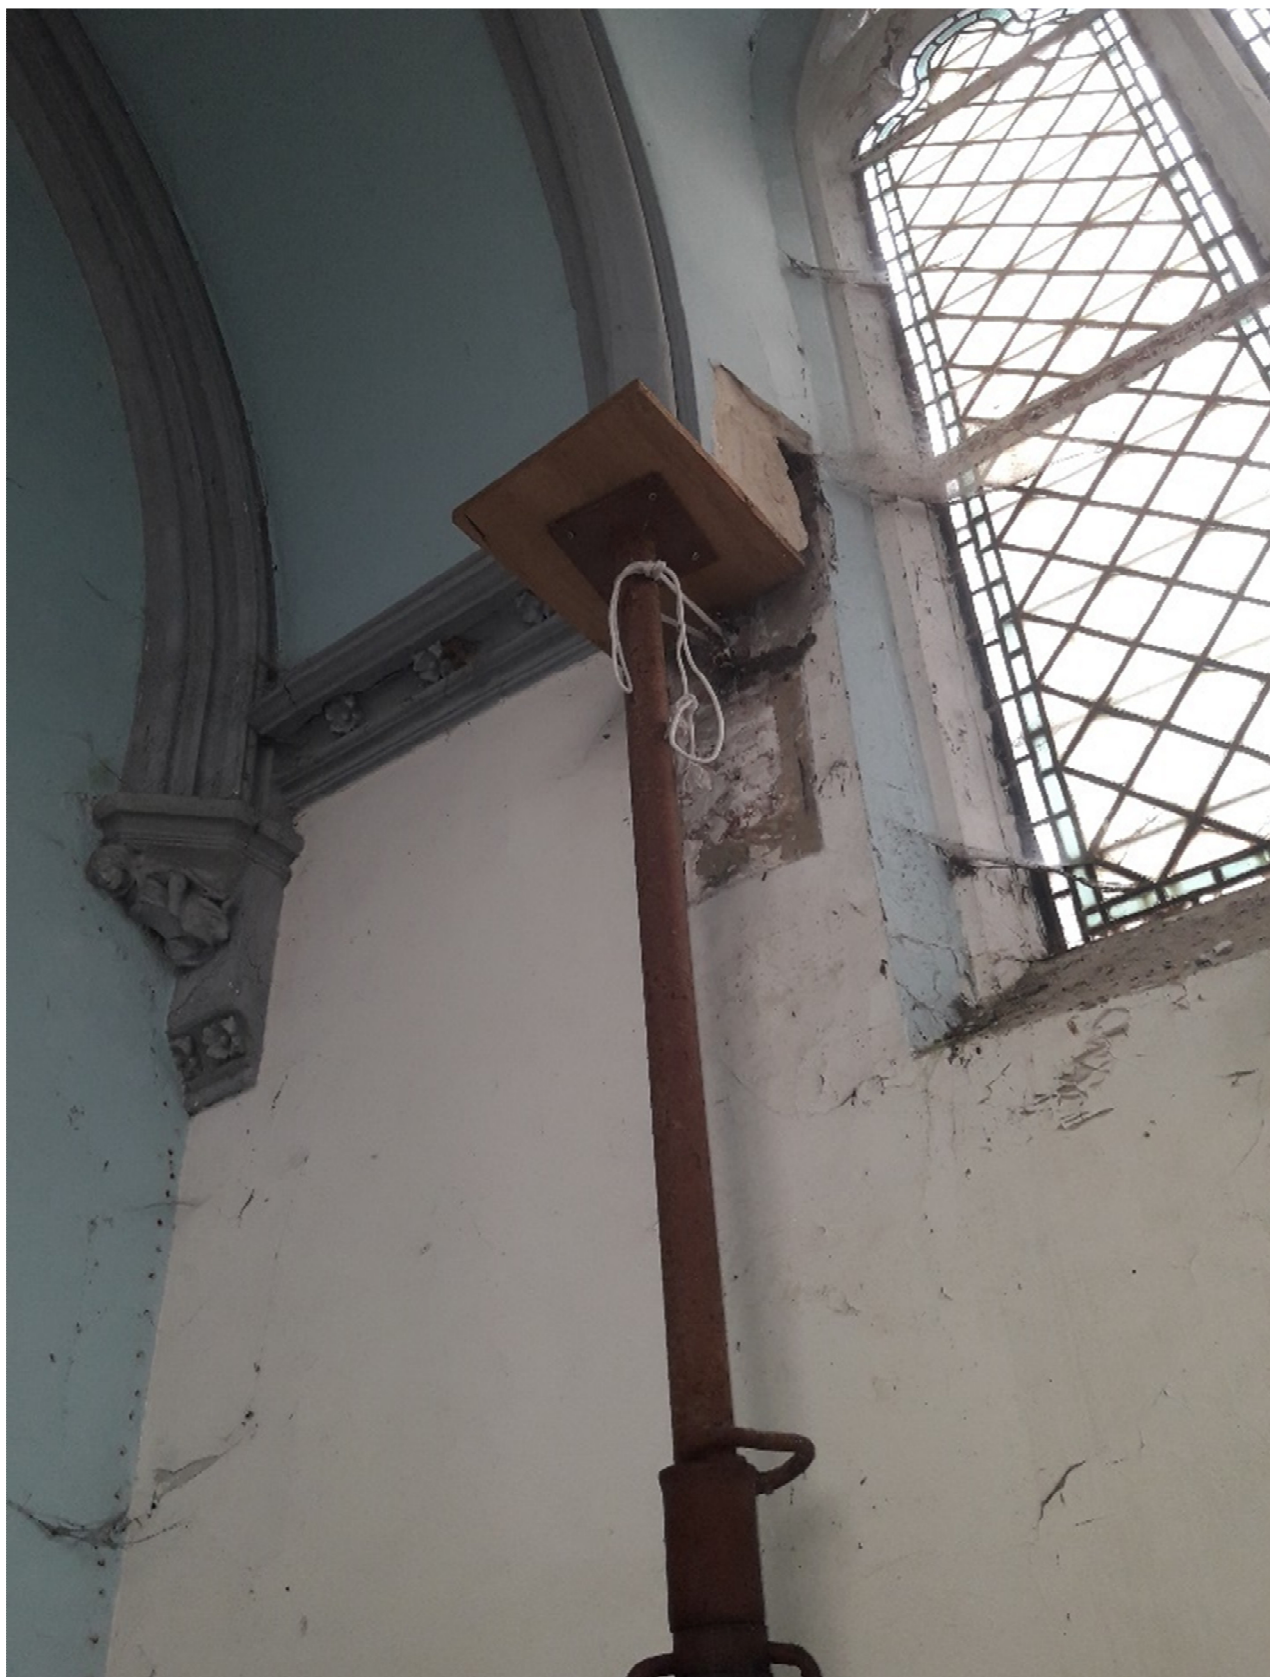
Eén van de spitsbogen van het interieur is instabiel, het ondersteunende kapiteel is losgekomen en de boog staat gestut. Het gipsen kapiteel en lijstwerk aan de voet van de boog is losgekomen. Het losgekomen kapiteel en een deel van het lijstwerk is nog nagenoeg intact aanwezig in de kapel.
