**Herwaarderingsplan gehucht DE CLACHOIRE in LEISELE**  
**Gemeente Alveringem**  
**2012**

**P. Deroose**  
**J. Termote**  
**M. Vandendries**

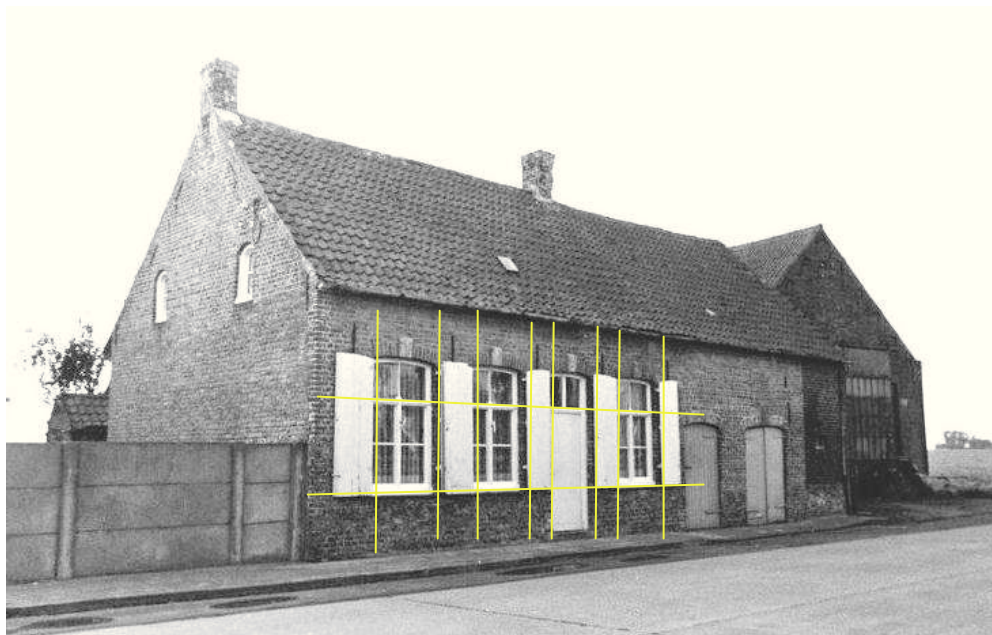
*Fig. 5. Leisele, Lostraat 10. Deze gevel bevat als één van de weinigen nog het originele schrijnwerk op basis van T-ramen. De boven- en onderdorpels en de middenkalven van het schrijnwerk zetten aan op eenzelfde hoogte. De muurdammen tussen de rechthoekige ramen meten ongeveer de helft van de raambreedte.*

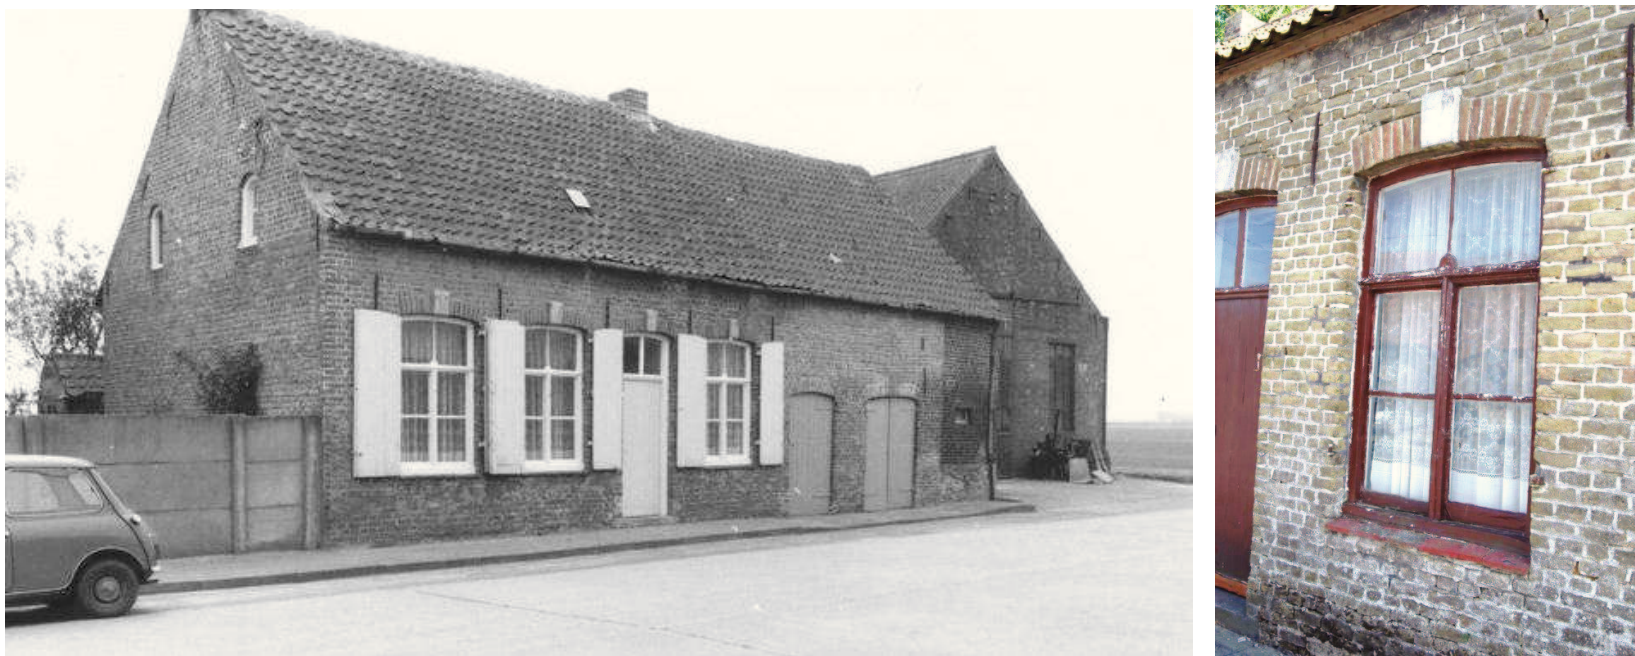
*Fig. 6 . Leisele, Clachoire, Lostraat 10. T-kozijn met volle luiken. Toestand 1977 en 2010. Het schrijnwerk is bewaard maar bruin geschilderd. Het originele luikwerk is verdwenen.*

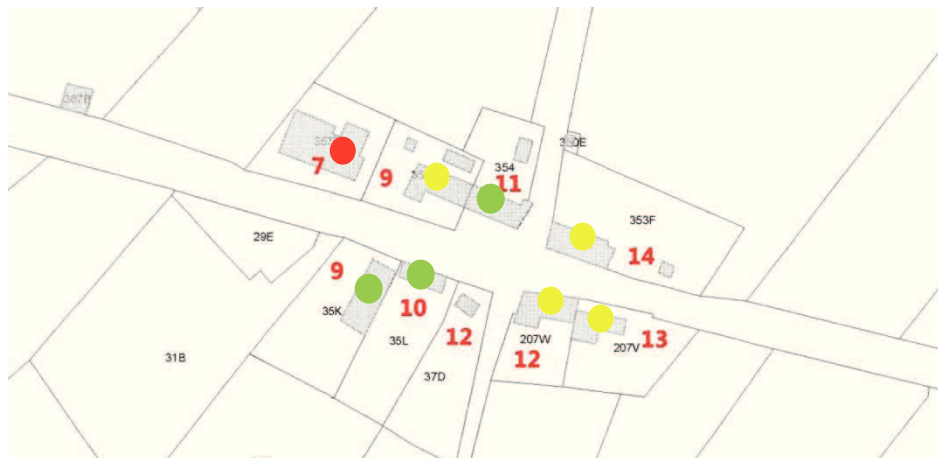
Fig. 7. Leisele, Clachoire. Bewaringstoestand. Het dorpsgezicht is relatief goed bewaard met uitzondering van het pand Lostraat 7.

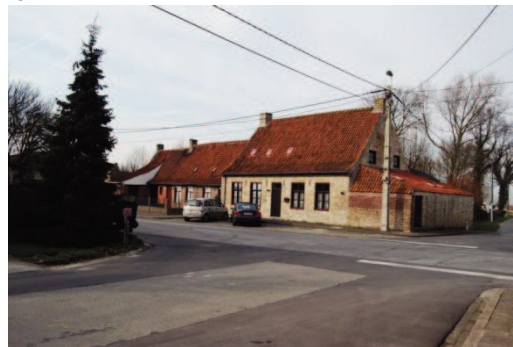
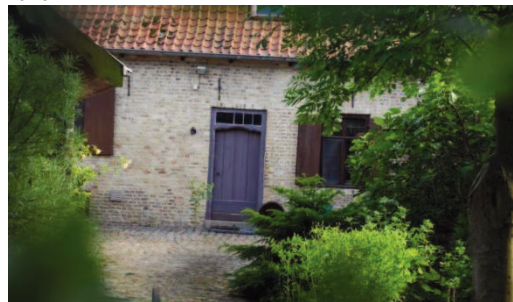
De dakbedekking bestaat uit handgevormde rode golfpannen met een ozingdrop. De toestand van het onderste gedeelte van de gevel is dan ook slecht en door vorstschade fel aangetast.

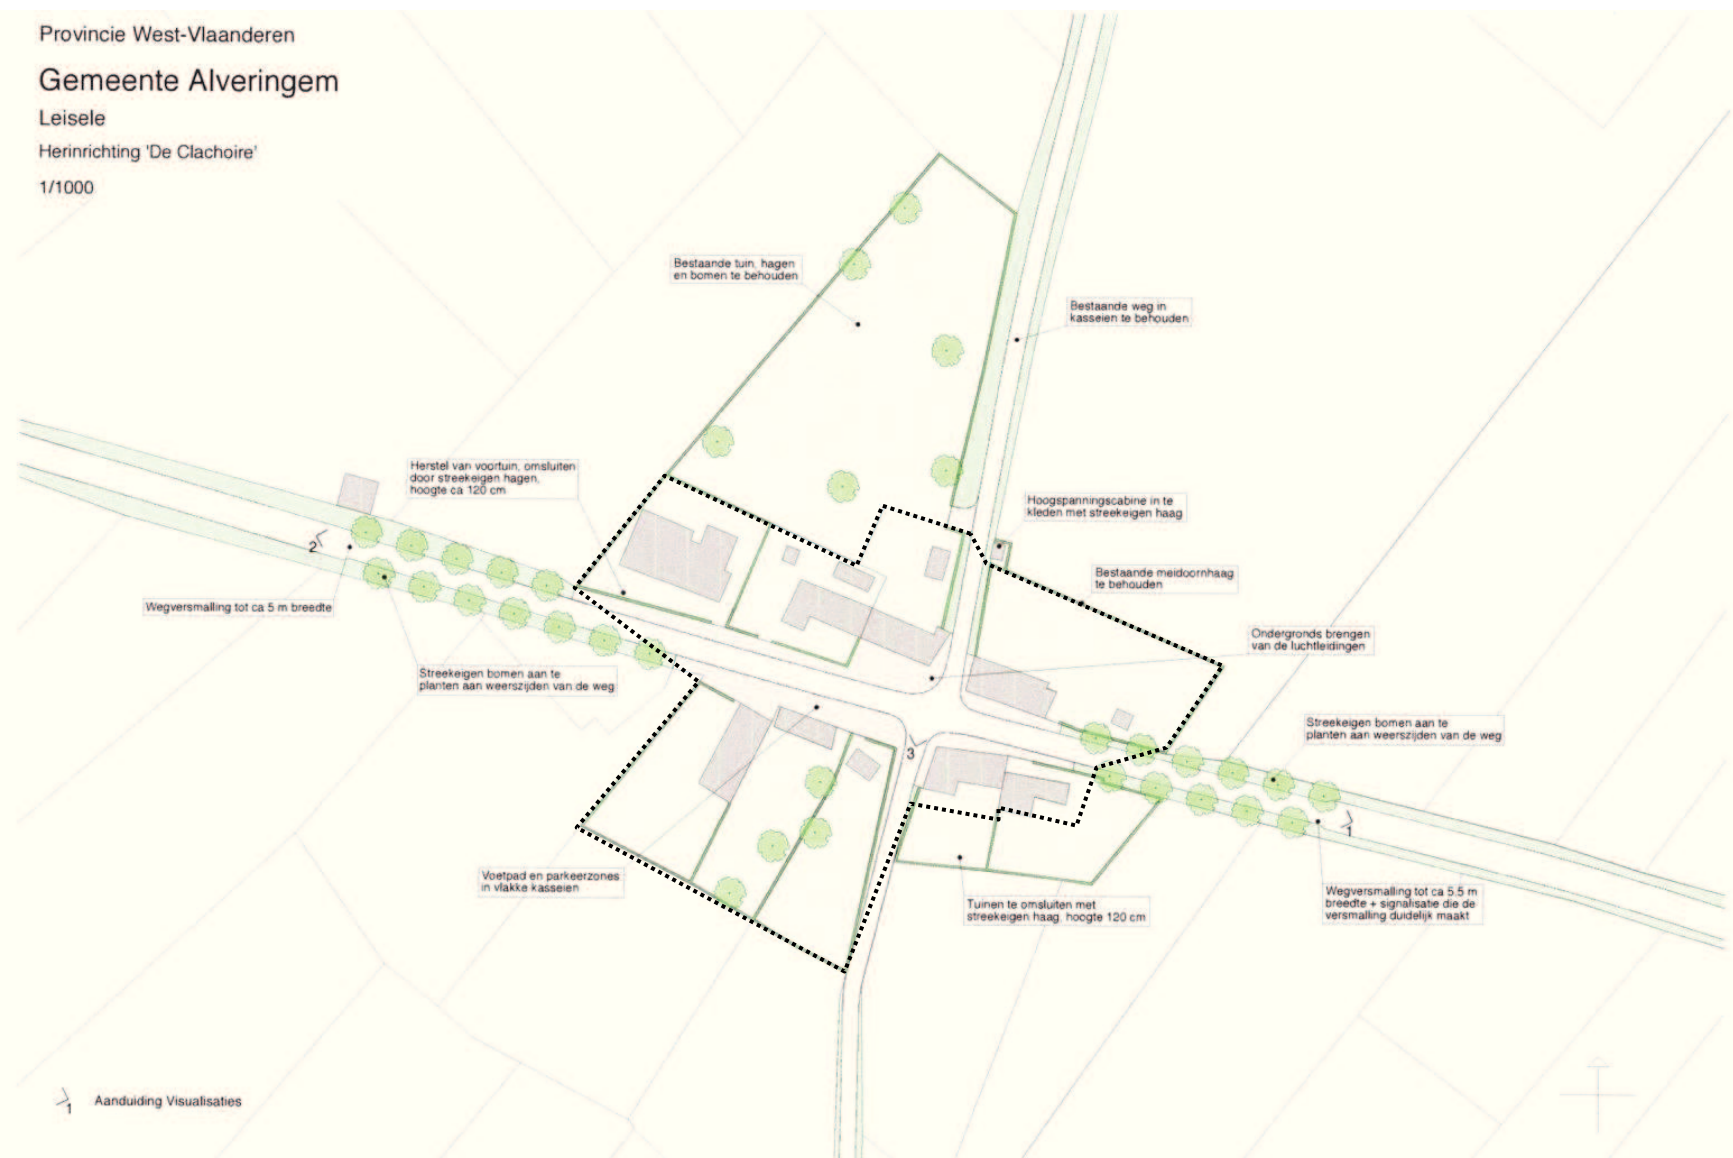
Fig. 8. Leisele, de Clachoire. Voorstellen inrichting openbaar domein en groenaanleg individuele percelen. De stippellijn is de omlijning van het dorpsgezicht.

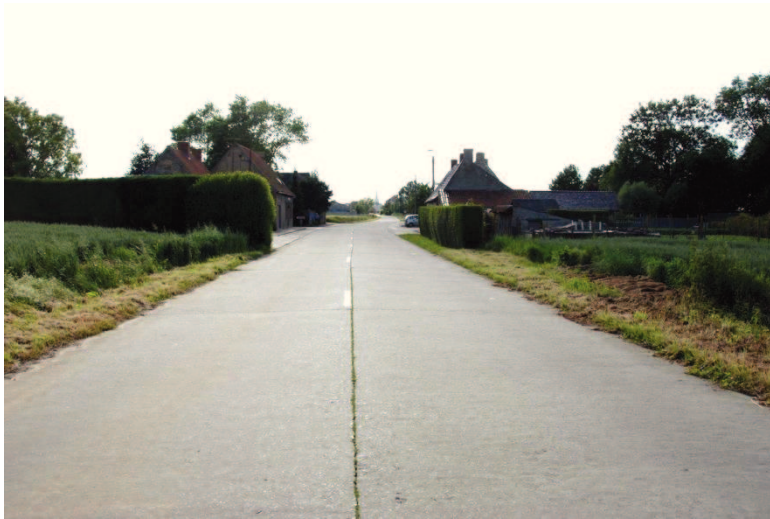
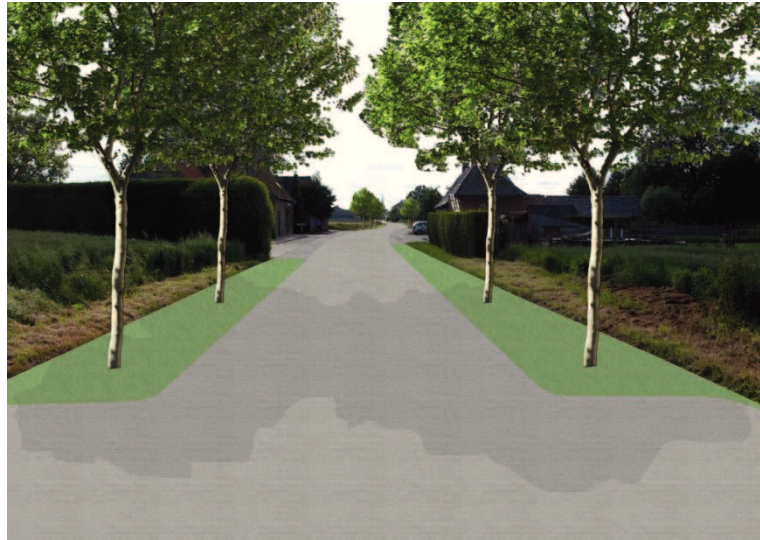
Fig.9. Leisele, de Clachoire, Lostraat vanuit het oosten. Huidige toestand en voorstellen voor aanpassen wegdek en groenaankleding.

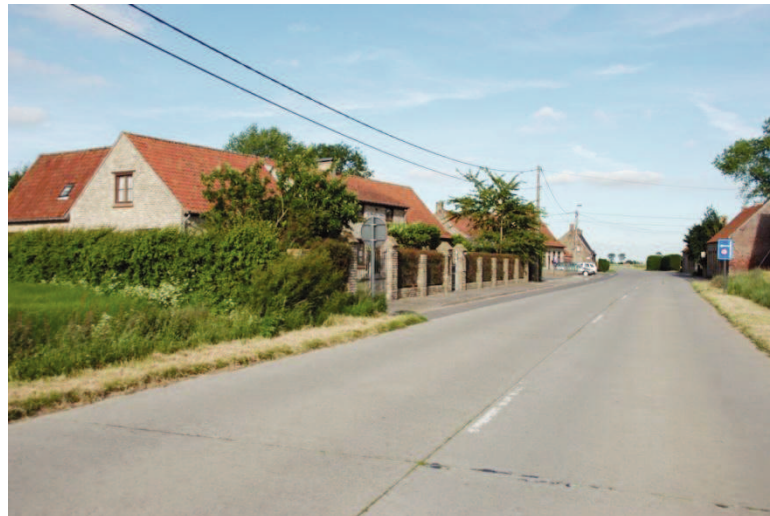
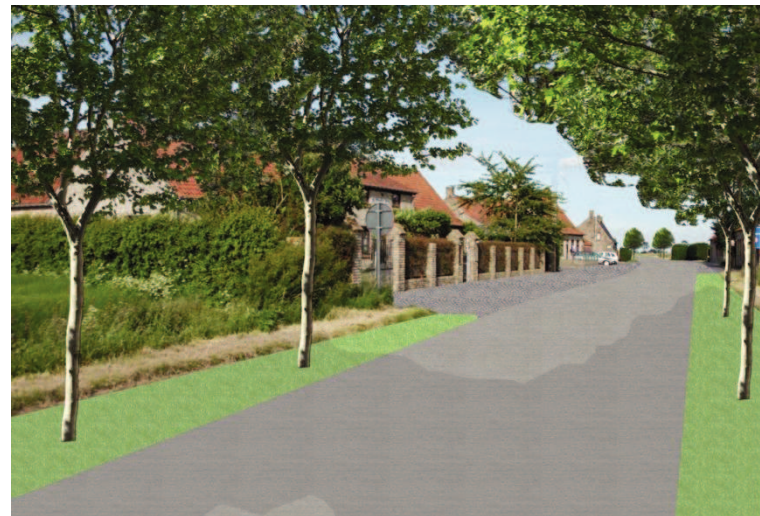
Fig. 10. Leisele, de Clachoire, Lostraat vanuit het westen. Huidige toestand en voorstellen voor aanpassen wegdek en groenaankleding.

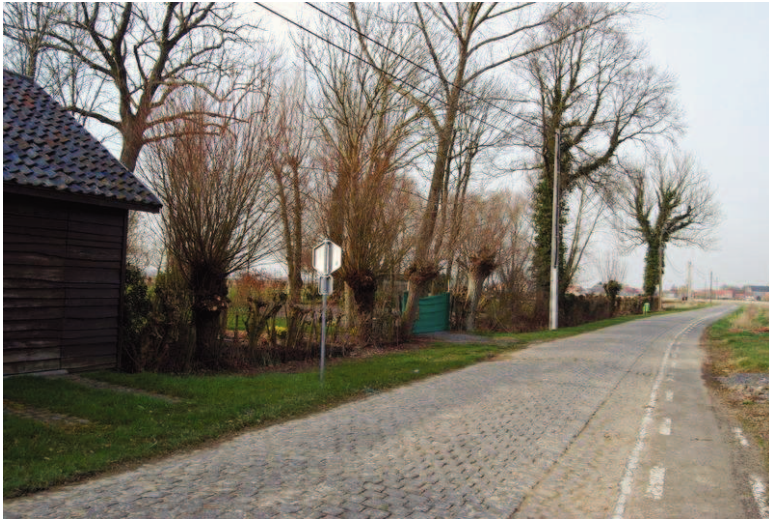
*Fig. 11. Leisele, de Clachoire, de Veurnestraat ten noorden van het kruispunt. Bezijden de gekasseide weg is een fietssuggestiestrook aangebracht. De perceelrand van het terrein Lostraat 11 toont nog resten van de perceelshaag met enkele hoogstammigen.*

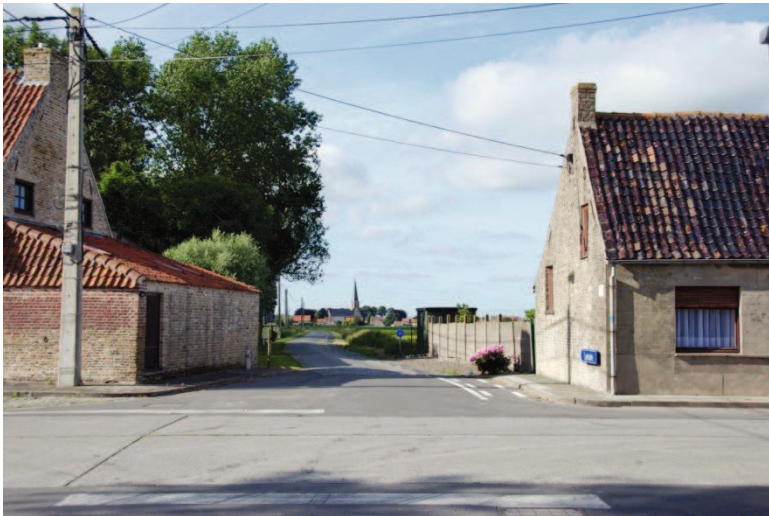
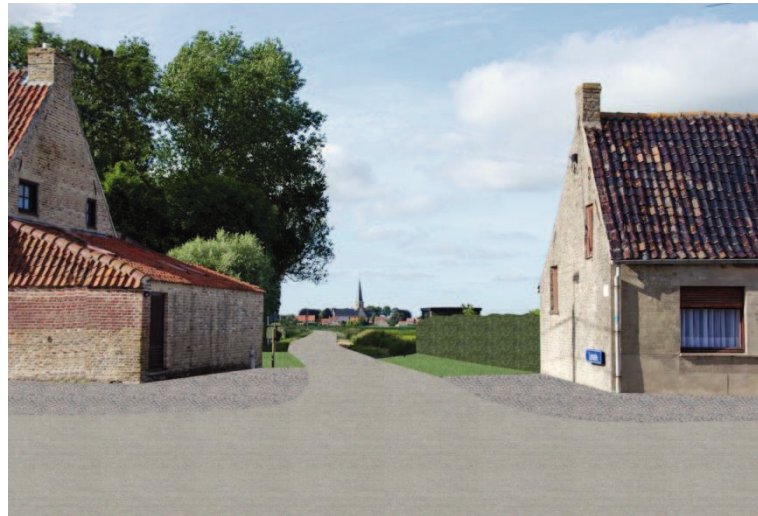
*Fig.12 .Leisele, de Clachoire, Veurnestraat in richting van het dorp. Huidige toestand en voorstellen voor aanpassen wegdek en groenaankleding.*
