OPMAAK VAN EEN BEHEERSPLAN

BEHEERSPLAN PAROCHIEKERK SINT-URSULA MET KERKHOF EN KERKHOFMUUR & PASTORIJ MET TUIN

Naam van het onroerend erfgoed: Parochiekerk Sint-Ursula met kerkhofmuur & Pastorie Sint-Ursulaparochie met tuin en kerkhof

Datum ter goedkeuring ingediend: 19-11-2019

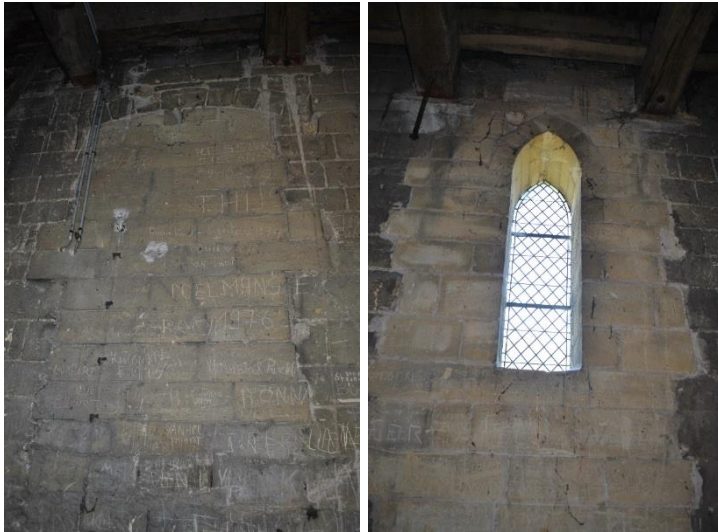
Figuur 14, Sporen van vroegere raamopeningen, 2018 (auteur)

Het kerkgebouw vertoont geen directe bouwkundige sporen van verbouwingen of wijzigingen. De 15^{de}-eeuwse toren toont aan de buitenzijde geen sporen van de verhoging in 1907-1908, aangezien de geleding en de raamopeningen destijds werden gewijzigd. Aan de binnenzijde van de kerk zijn er wel enkele sporen op te merken. De binnenwanden vertonen de locatie van vroegere ramen, alvorens de verhoging van de toren, die werden dichtgemaakt in 1907 aangezien deze nu op de binnenzijde van de

kerk zouden uitgeven. Daarnaast zijn ook de aanpassingen van de raamopeningen duidelijk zichtbaar in het metselwerk.

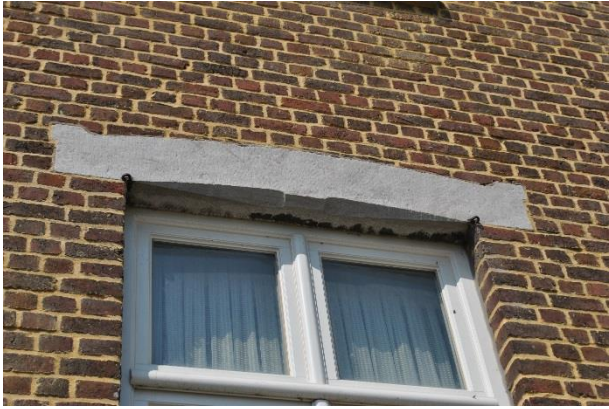
Figuur 15, Duimen ter bevestiging luiken, 2018 (auteur)

De pastorijs dateert van 1895 en is sindsdien vrij gaaf bewaard gebleven. Bij de restauratie in 2011 wordt de opzet en de materialisatie van het gebouw behouden. De gevels worden gereinigd en opnieuw gevoegd, het buitenschrijnwerk wordt vernieuwd conform origineel model, het houtwerk wordt behandeld en waar nodig vervangen en de dakbedekking wordt vernieuwd. De wijzigingen beperken zich tot het toevoegen van raamopeningen en het afbreken van de uitbouw aan de noordzijde. Door de gelijktijdige totaalrestauratie zijn er geen sporen van deze wijzigingen aan te treffen. Een enig bouwspoor dat te herkennen is betreft de duimen van vroegere luiken. Het is onduidelijk wanneer deze luiken verdwenen zijn. Op de oude foto (figuur 13) herkennen we enkel aan de aanbouw links nog de luiken. Op de voorgevel bijvoorbeeld vinden we deze niet terug.
