Bijlage 6 – Foto's bestaande toestand interieur:

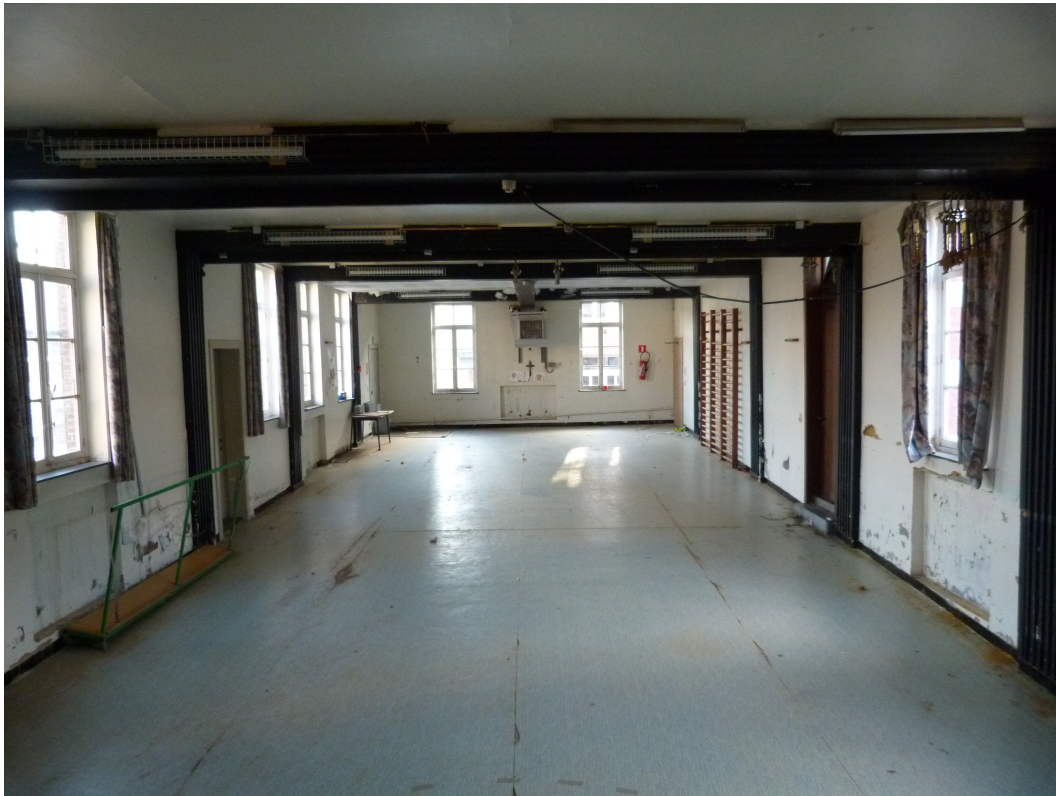
**Foto A – Interieur podiumzaaltje gelijkvloers oostelijke vleugel U-vormig inkomgebouw**

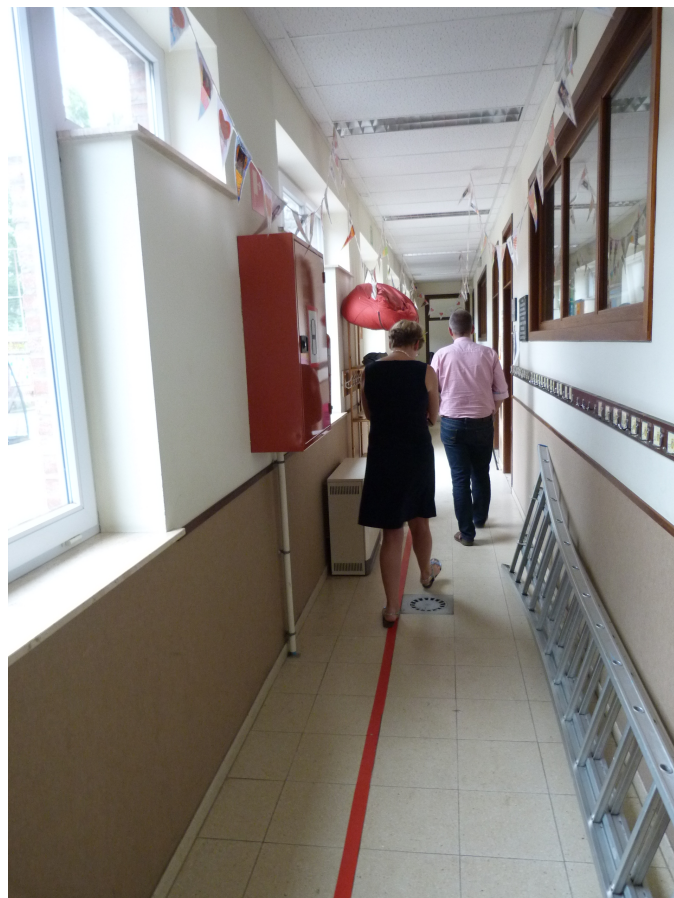
**Foto B – Circulatie L-vormig schoolgebouw 1988 zijde speelplaats**

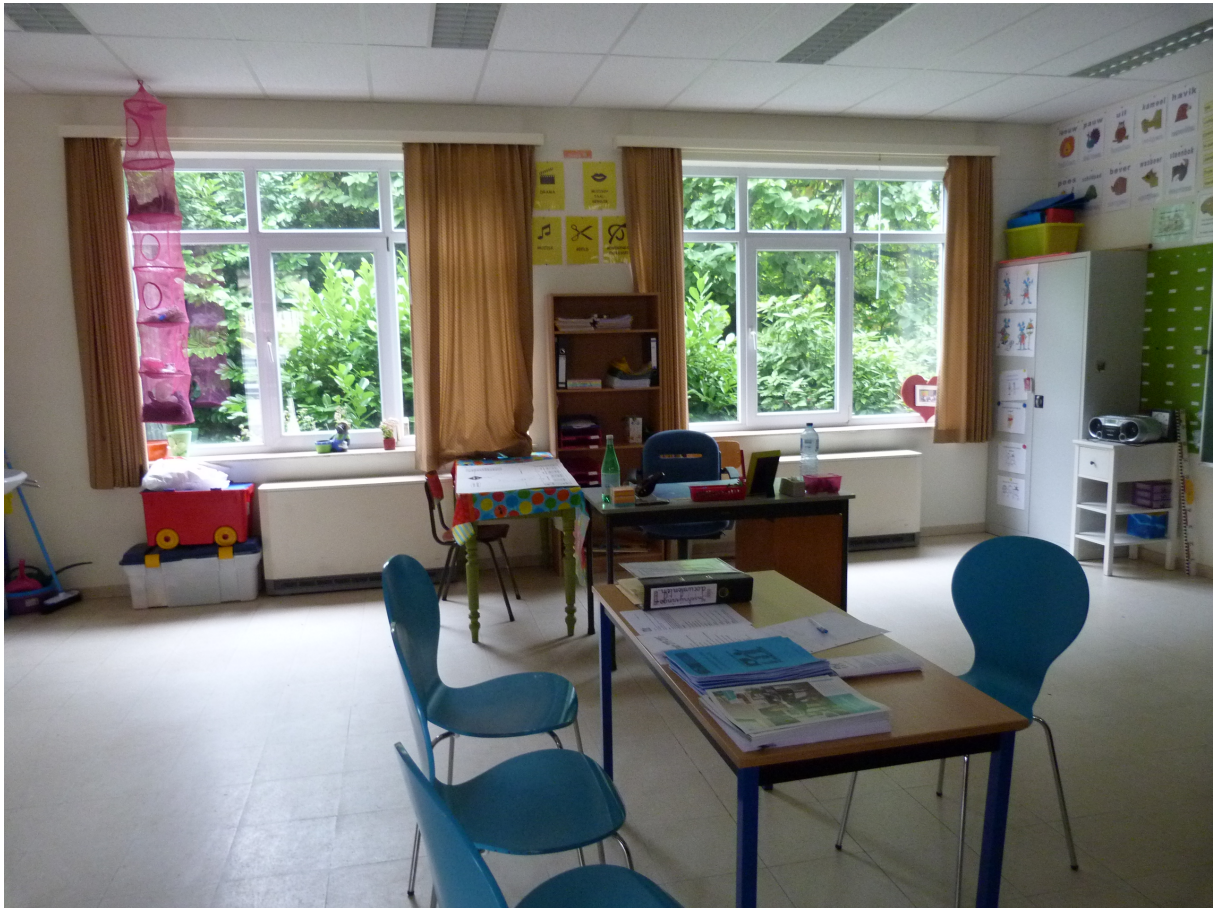
Foto C – Interieur klaslokaal L-vormig schoolgebouw voor uitbreiding luifel anno 2018

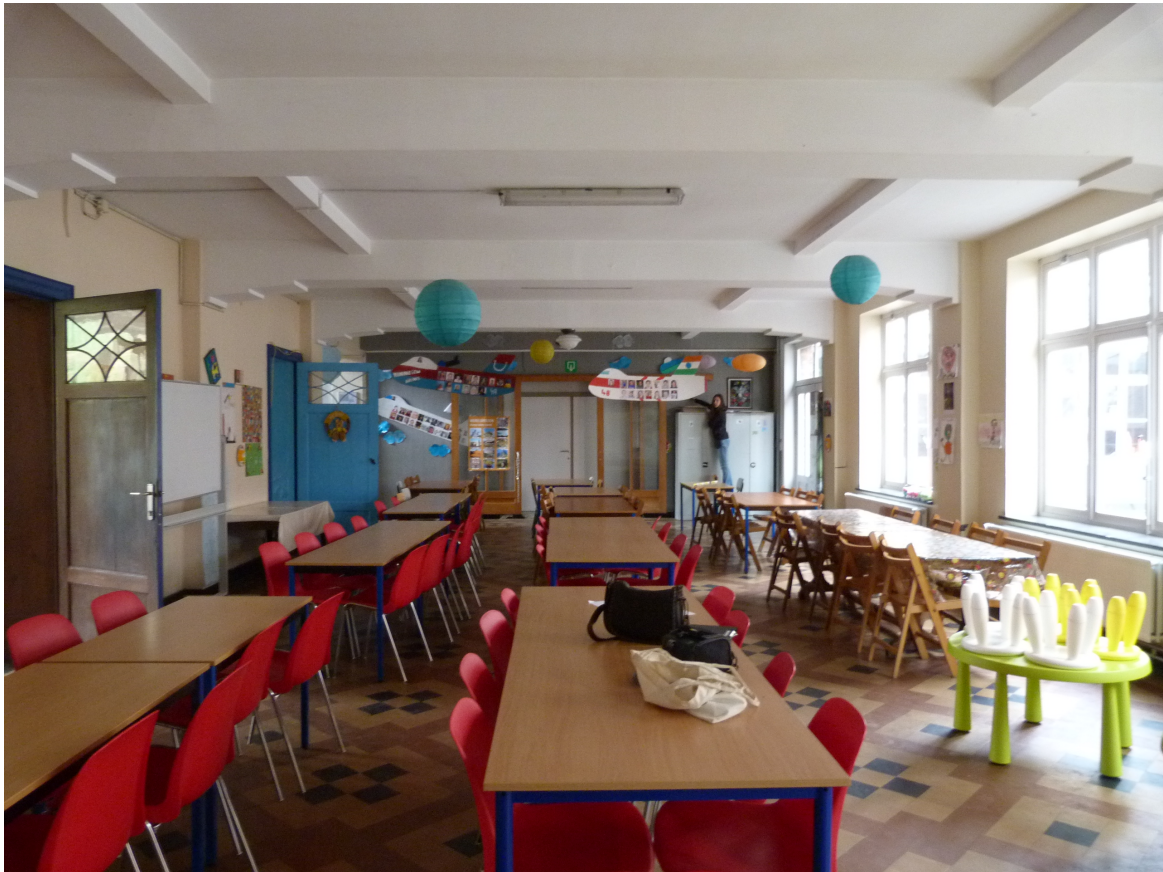
Foto D – Refter uitbreiding anno 1947 gelijkvloers

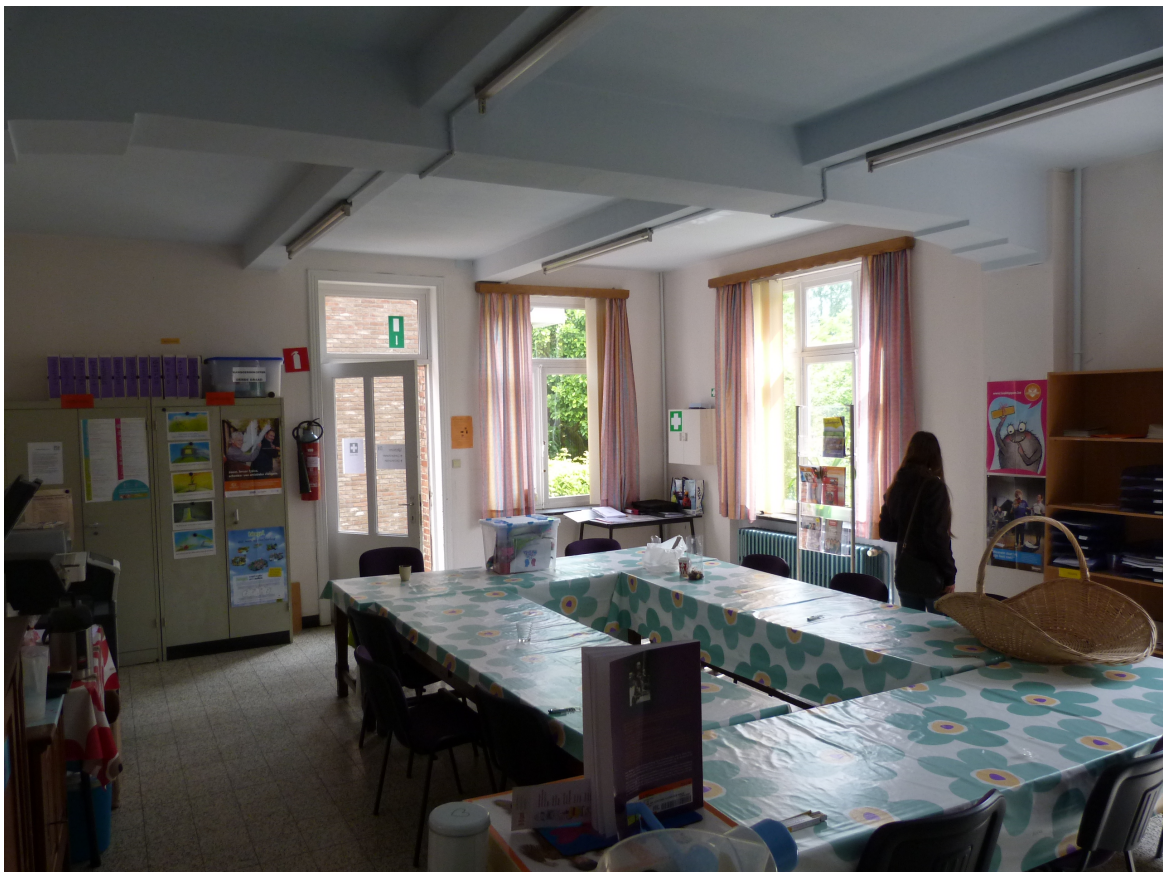
Foto E – Interieur klaslokaal uitbreiding anno 1947 gelijkvloers

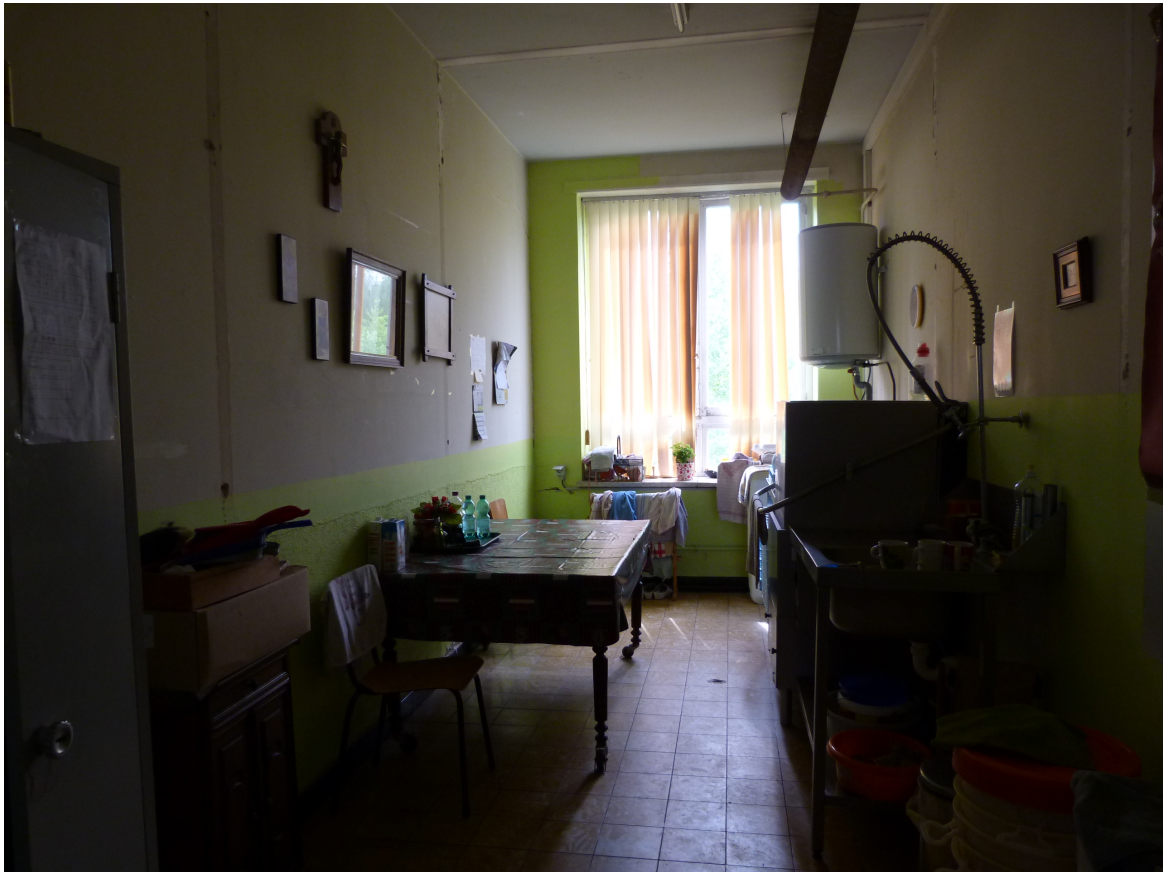
Foto F – Kleiner lokaal schoolgebouw anno 1833 gelijkvloers

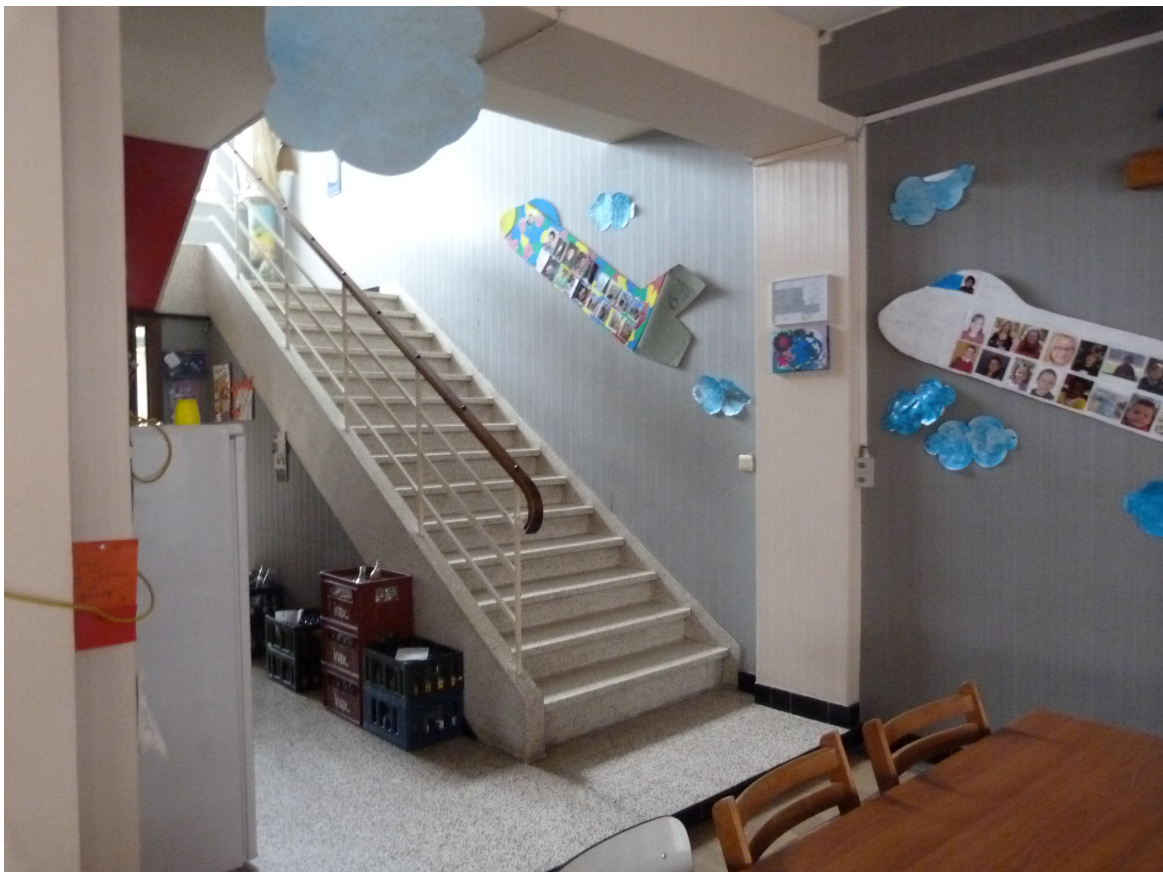
Foto G – Trappenpartij aan refter uitbreiding anno 1947

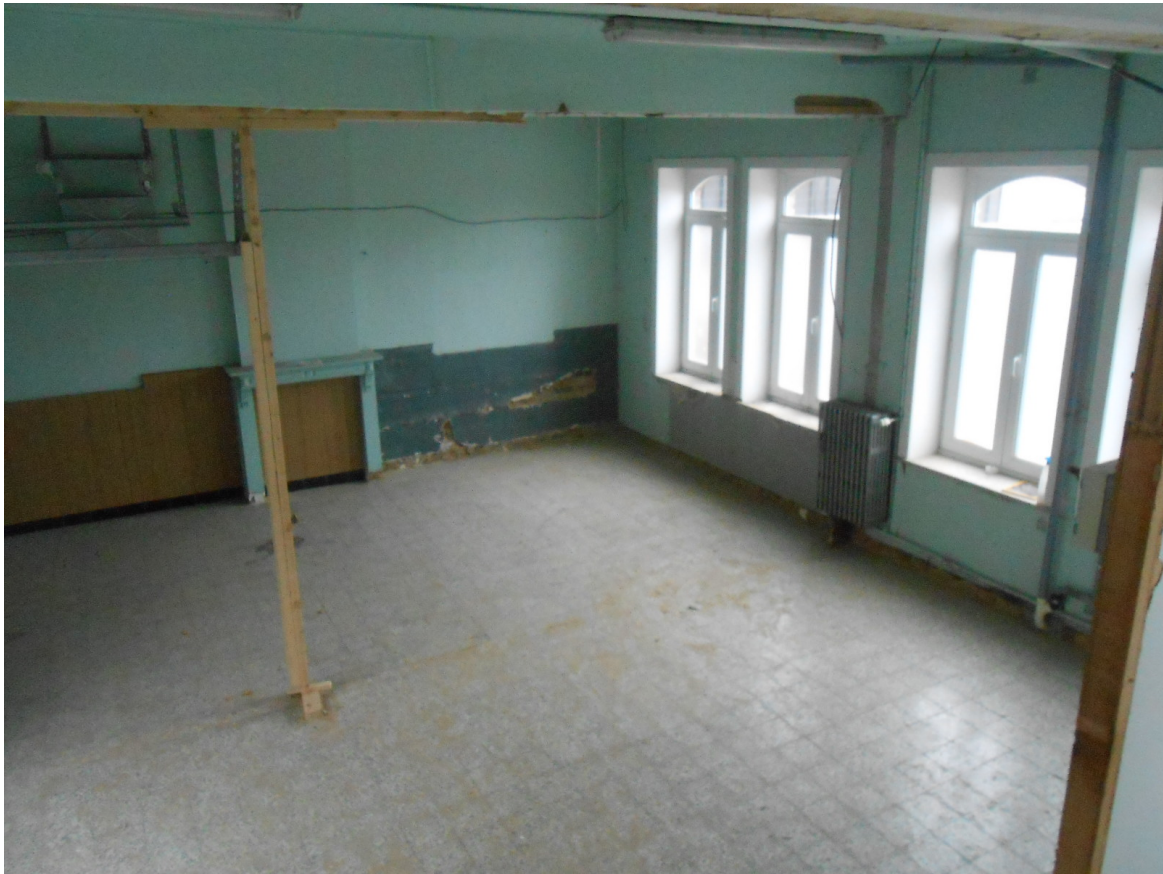
Foto H - Interieur straatvleugel gelijkvloers, gezien van 1<sup>e</sup> verdiep

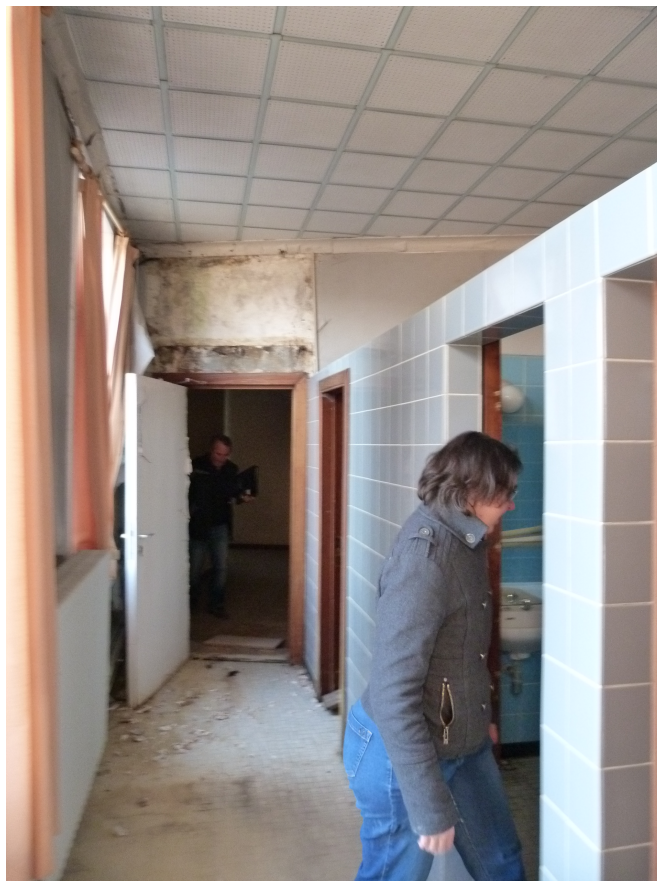
Foto I - Sanitair lokaal straatvleugel 1<sup>e</sup> verdieping

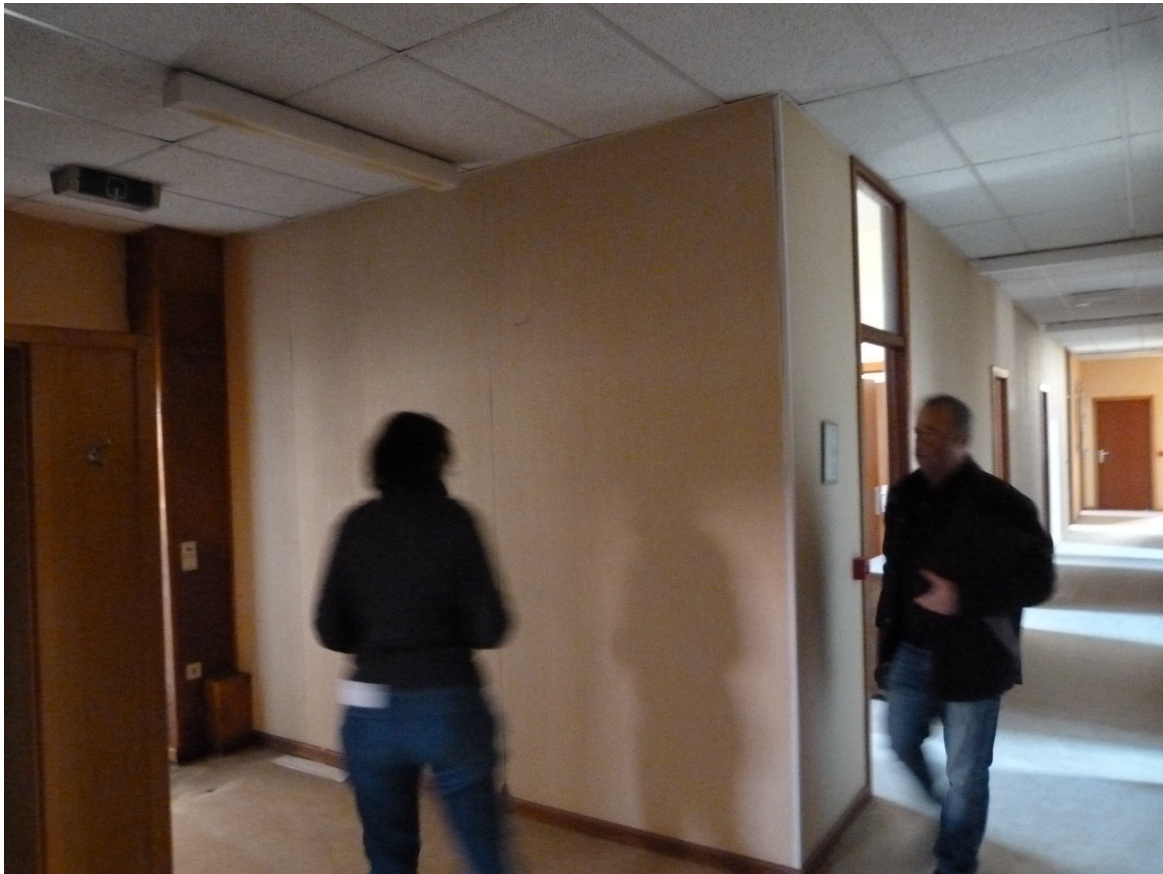
**Foto J – Circulatie oostelijke vleugel U-vormig inkomgebouw 1<sup>e</sup> verdiep**

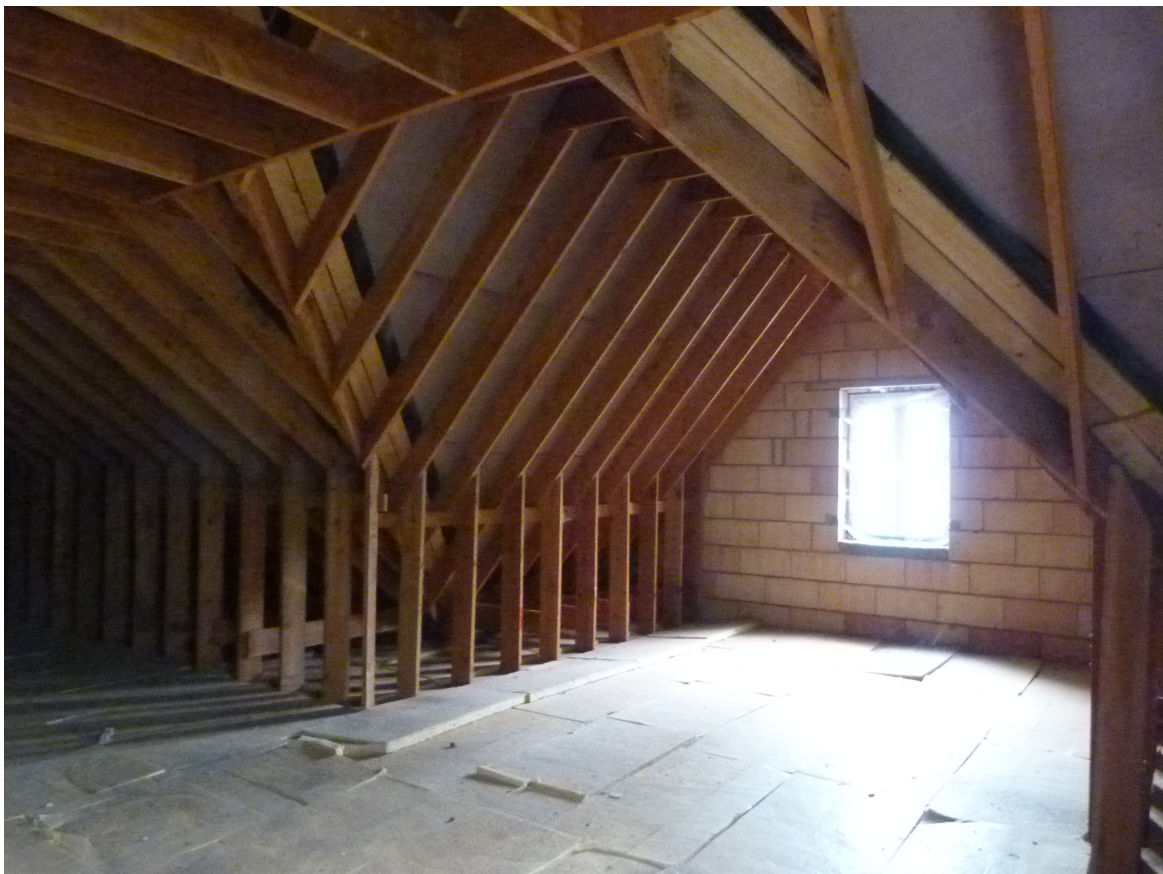
**Foto K – Zolderverdieping L-vormig schoolgebouw anno 1988, korte arm**

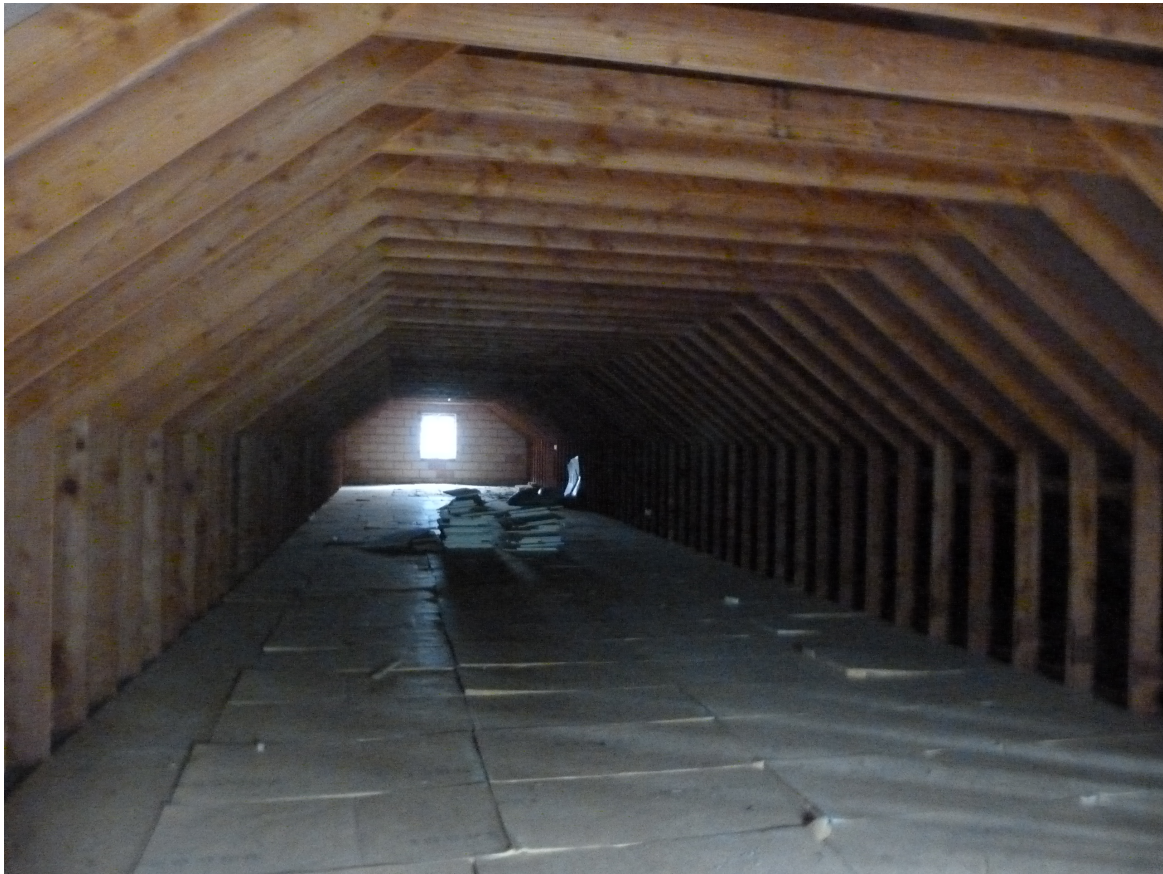
Foto L – Zolderverdieping L-vormig schoolgebouw anno 1988, lange arm

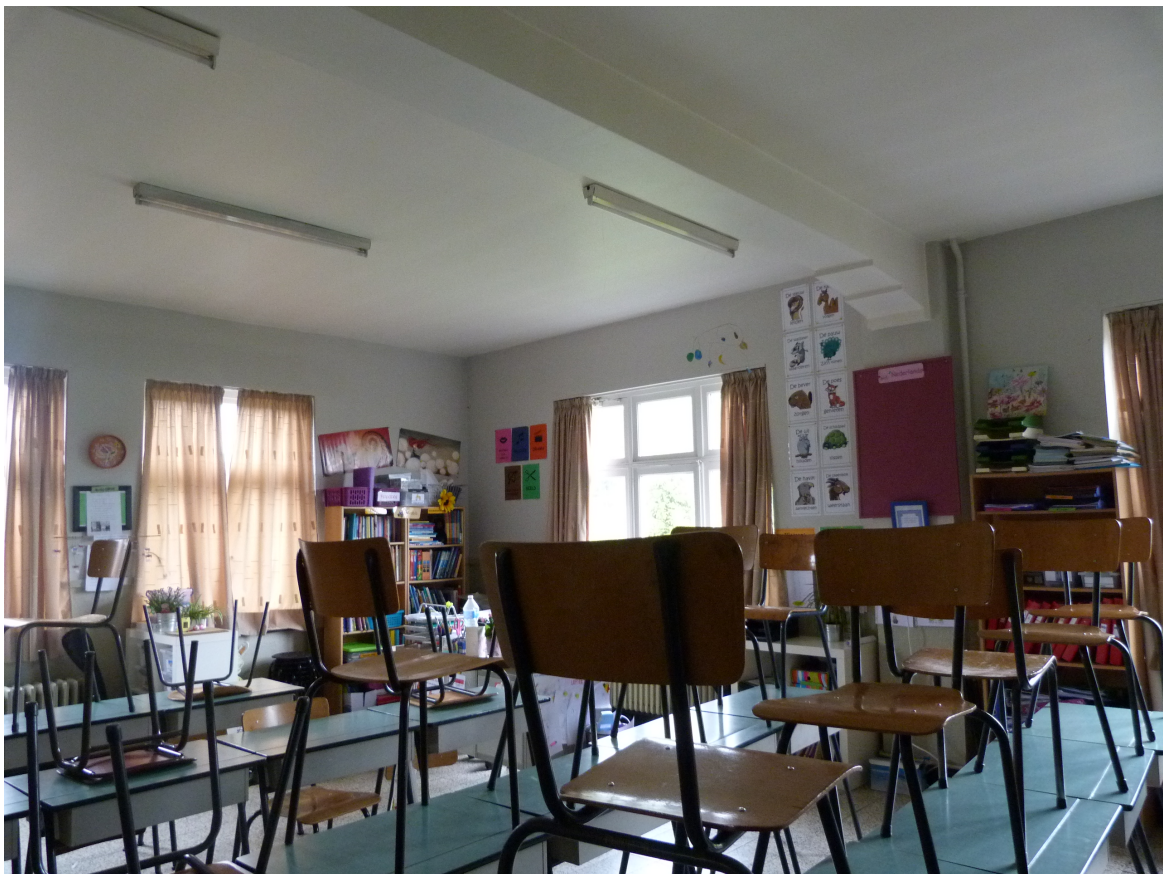
Foto M – Klaslokaal uitbreiding anno 1947 1<sup>e</sup> verdieping

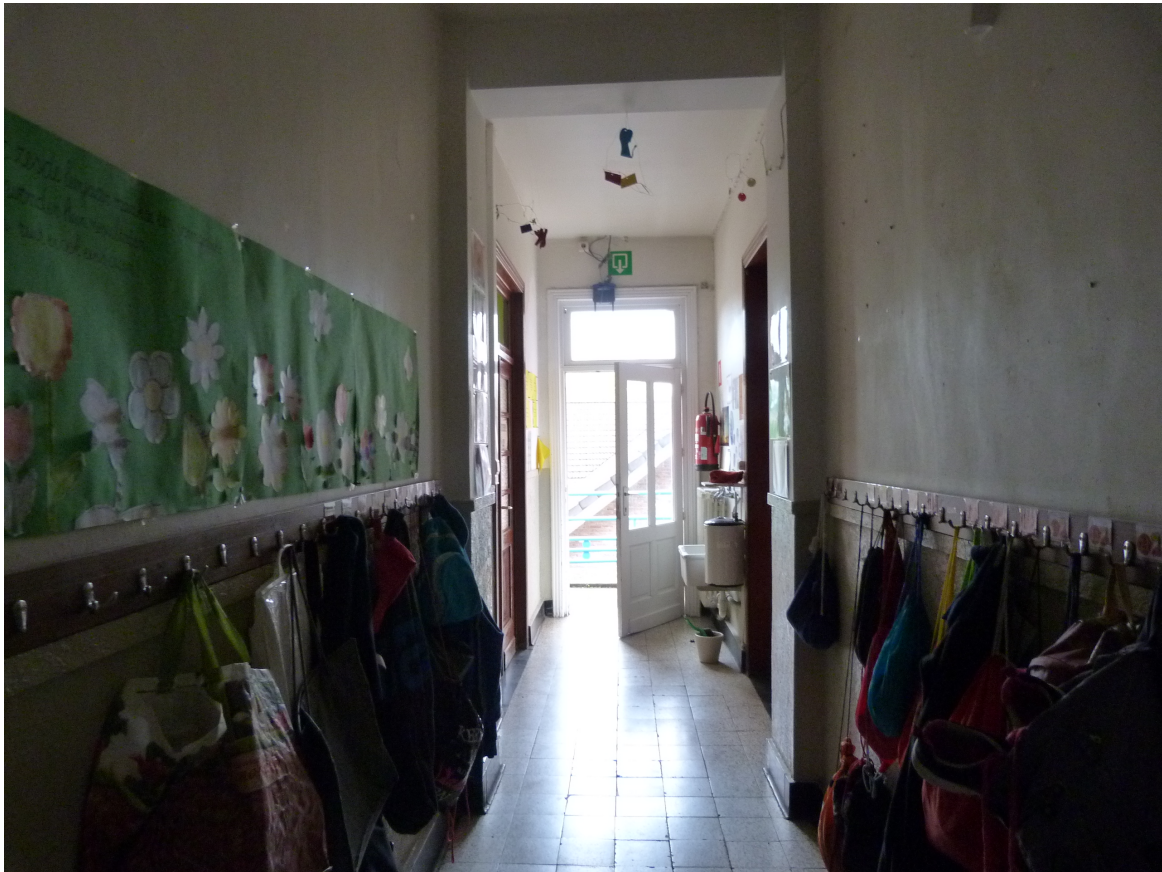
Foto N – Circulatie uitbreiding anno 1947 1<sup>e</sup> verdieping, richting buitentrapp

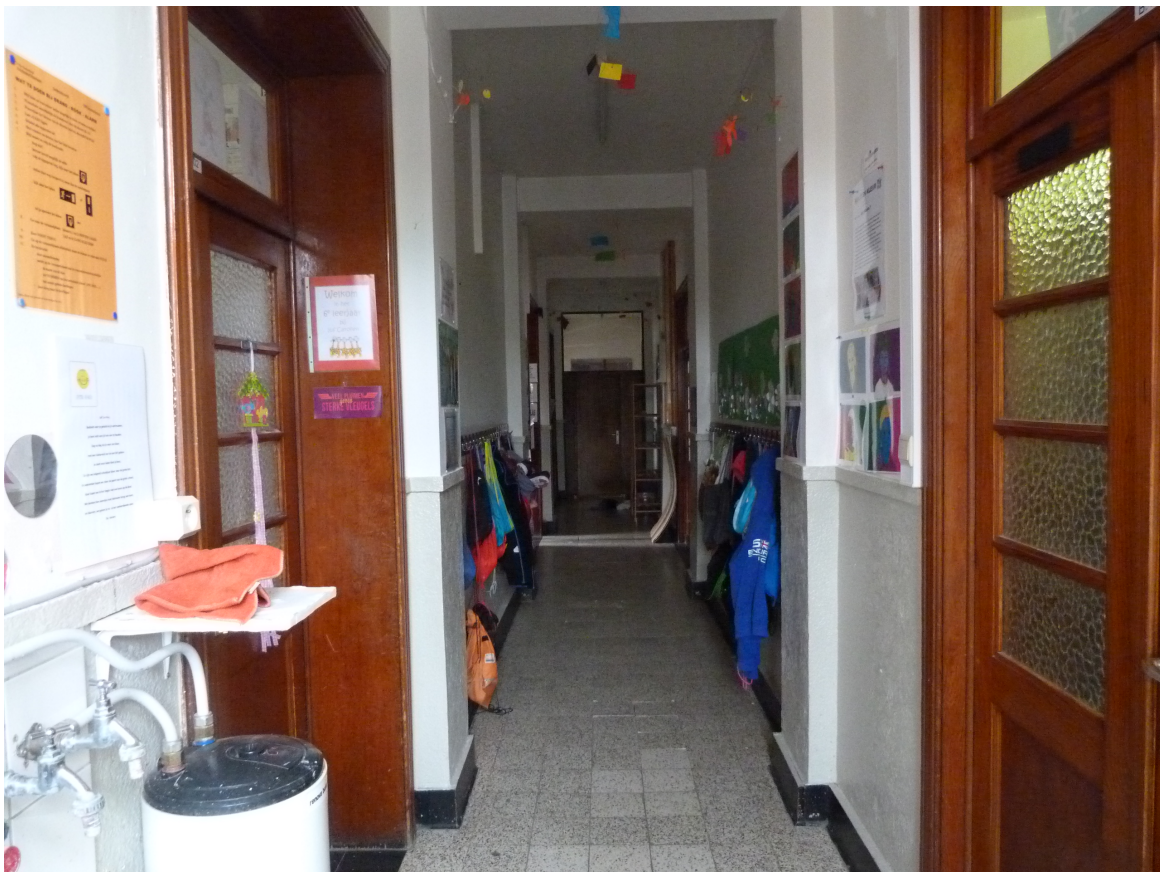
Foto O – Circulatie uitbreiding anno 1947 1<sup>e</sup> verdieping, richting binnentrap

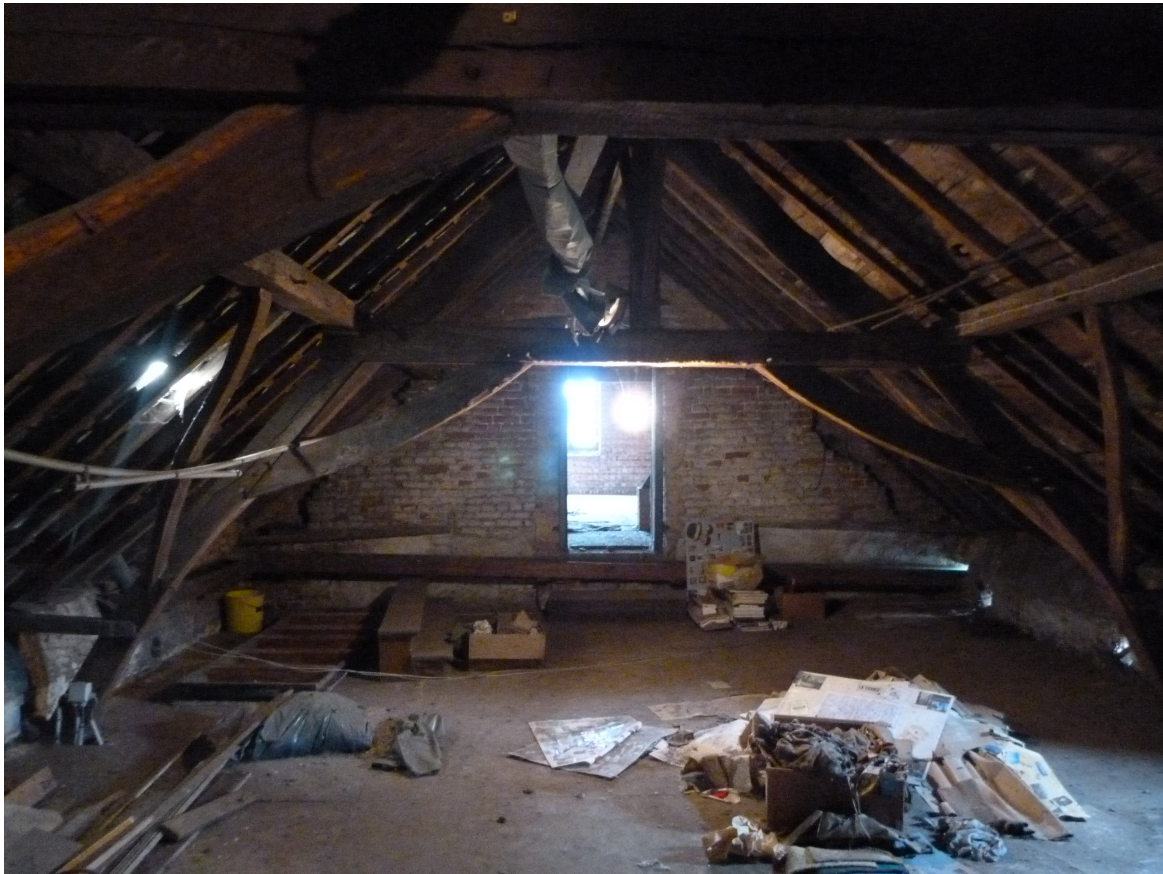
**Foto P - Zolder boven schoolgebouw anno 1833**

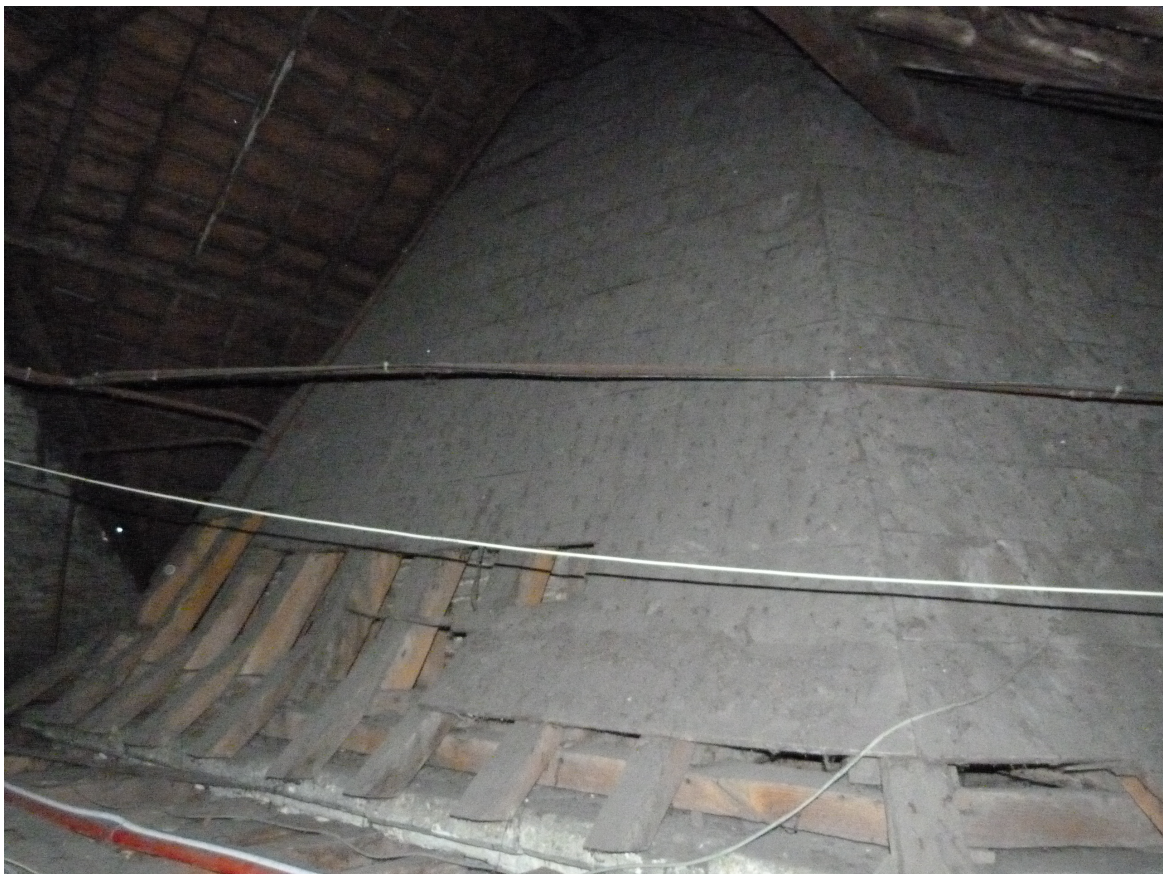
**Foto Q - Aansluiting dak U-vormig inkomgebouw met dak OLV-kerk**

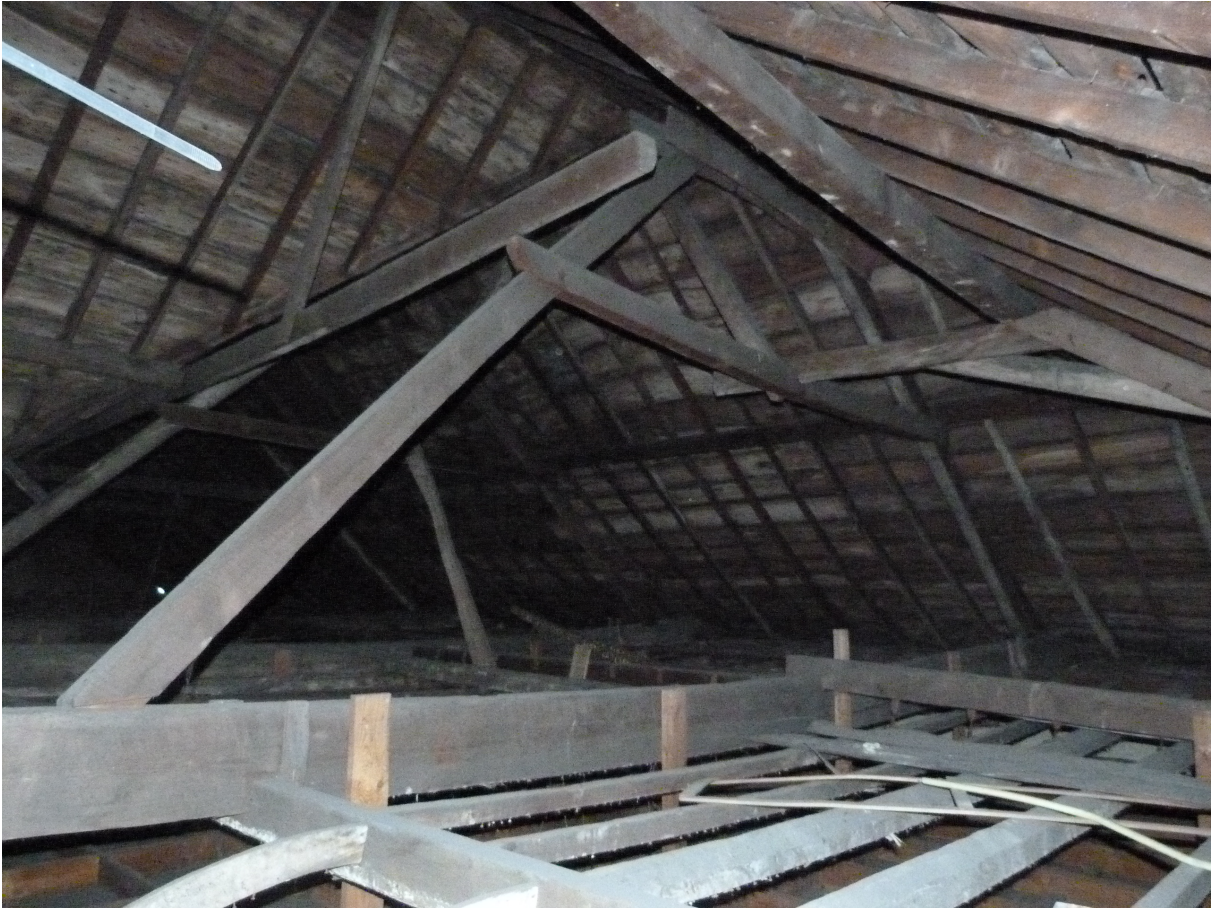
**Foto R – Dakstructuur aan uiteinde kopse gevel van oostelijke vleugel U-vormig inkomgebouw**
