## 479B HOF ZEVENBERGEN (RANST)

### BIJLAGE 3: Lijst van werken aan bomen en struiken waarvoor toelating nodig is

Opgemaakt door **ARAT architecten**

Opgemaakt te Herentals | oktober 2019

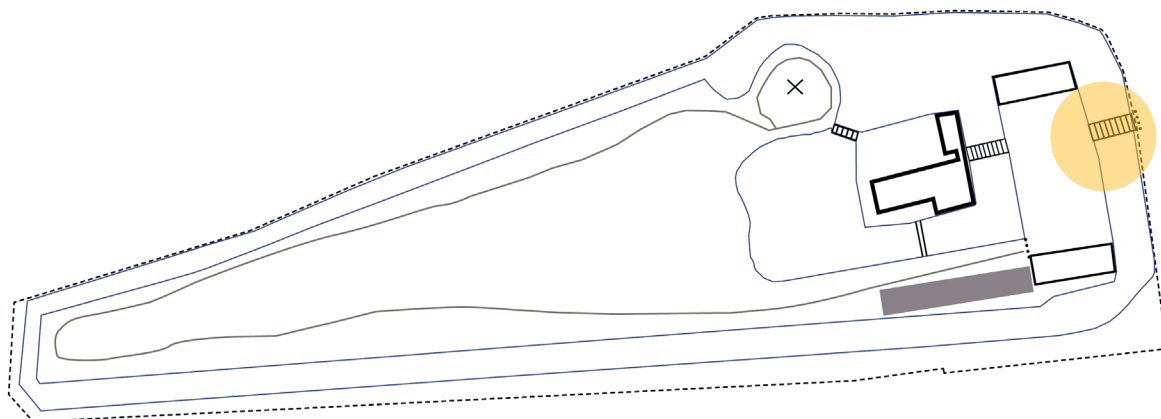
#### (1) Aan inkompoort

- 122 : Linde (Tilia sp.) Deze twee bomen (122/123) flankeren de inkompoort maar hebben te lijden van bodemverdichting. Bodemzone nakijken/verluchten en vrijhouden , wortelonderzoek.
- 123 : Linde (Tilia sp.) Bodemzone nakijken/verluchten en vrijhouden , wortelonderzoek.

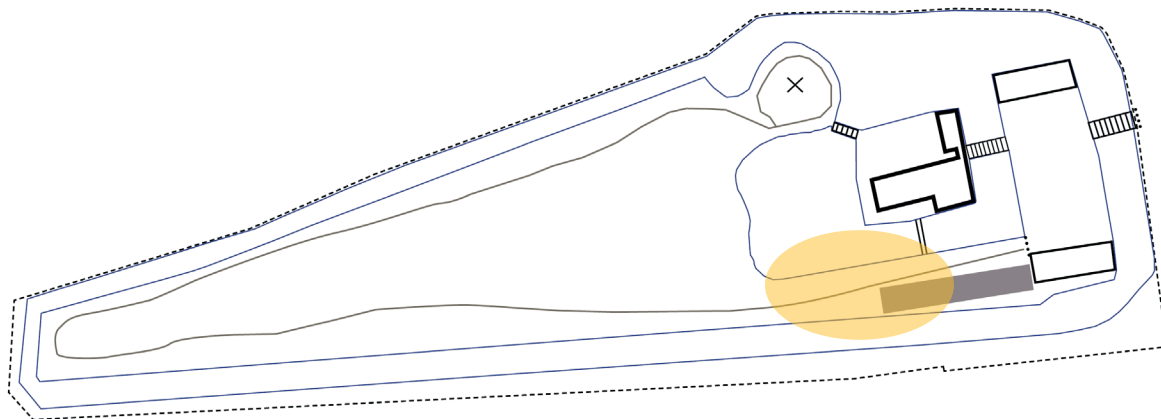
#### (2) Naast parking

- Quercus robur (nr129) controle op stabiliteit (hangt naar gebouw)
- Aesculus (nog geen nr) plan nr: 81 tegen grachtkant aan, stamomtrek ca. 220 cm, sterkaangetast door kastanjebloedingsziekte, gevaar voor takbreuk of stambreuk; controle, rooi?

- Fagus (nog geen nr) plan nr: 82 tegen grachtkant, stamomtrek ca. 250, hangt over gracht naar straat, stabiliteitscontrole.
- 128 : Beuk (Fagus sylvatica) Deze beuk is gesnoeid als veteranenboom en met enige nazorg is het mogelijk dat hij nog decennia mee kan en hiermee bijdraagt aan het geheel eigen biotoop van onze veteranenbomen. (ganoderma en houtskoolzwam). Onderhoudssnoei na terugzetten tot veteranenboom.

- 130 : Paardekastanje (Aesculus hippocastanum) Deze kastanje heeft een grote uitscheurwonde die nauwlettend opgevolgd dient te worden. Stabiliteitscontrole/controle

- 161 : Beuk (Fagus sylvatica 'Atropunicea') Deze beuk is gesnoeid als veteranenboom en met enige nazorg is het mogelijk dat hij nog decennia mee kan en hiermee bijdraagt aan het geheel eigen biotoop van onze veteranenbomen. (ganoderma en houtskoolzwam). Onderhoudssnoei na terugzetten tot veteranenboom.

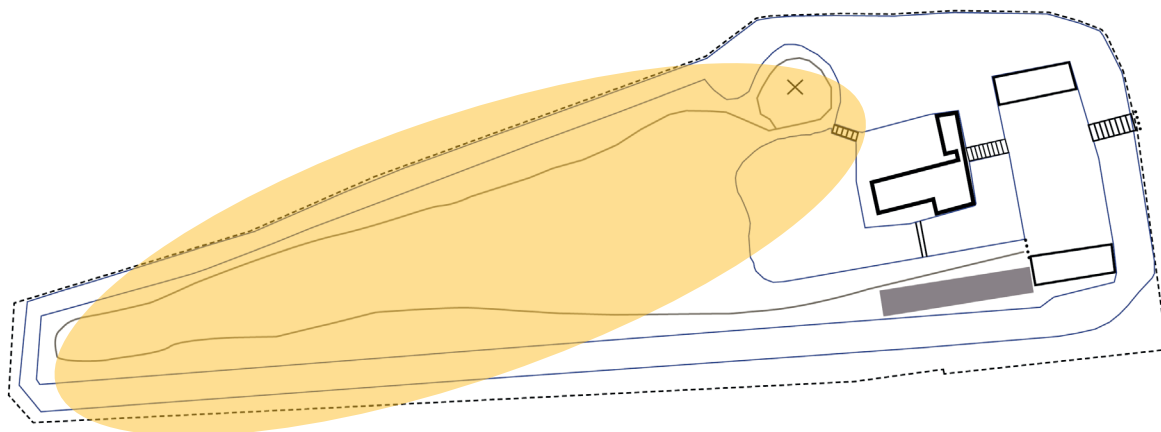
### (3) In bos

- 94 : Paardekastanje (*Aesculus*) dode toppen, grote wonde aan stamvoet , controle.
- 165/166 : twee zeer indrukwekkende lindebomen, stamomtrek 450/470/290, controle.

- 169: Beuk: zonnebrand, te rooien.
- 170 : Tulpenboom (*Liriodendron tulipifera*) Dit uniek exemplaar in het domein is nauwlettend op te volgen na enkele uitgescheurde takken en het begin van slijmvloed.

- 175 : Eik (*Quercus robur*) Deze prachtige eik die het einde markeert van het wandelweggetje begint te stagneren en bevat meer en meer dood hout. Paddestoelresten op stamaanzet(niet meer te identificeren), slijmvloed op stam, nakijken op groeistagnatie/actie ondernemen indien mogelijk.

- 176 : Paardekastanje (*Aesculus hippocastanum*) Dit is bijna een veteranboom. Onderhoudssnoei.
- 177 : Beuk (*Fagus sylvatica*). Controle op stabiliteit na infectie reuzenzwam op nabijgelegen beuk.

- 179 : Beuk (*Fagus sylvatica*). Controle op stabiliteit na infectie reuzenzwam op nabijgelegen beuk.
- 184 : Plataan (*Platanus acerifolia*) Deze plataan staat boven op de heuvel van de ijskelder. Controle op stabiliteit.

- 185 : Taxus (*Taxus baccata*) Deze taxus is zwaar beschadigd bij het omvallen van een andere boom. Begeleiden/bijwerken na beschadigingen/controleren op slijmvloed
