# BEHEERSPLAN SINT-LUDGERUSKERK TE ZELE

Opdrachtgever: Kerkfabriek Sint-Ludgerus Zele  
Ontwerper: Architectenbureau Jan Van Kerckhove bvba  
Datum: november 2019

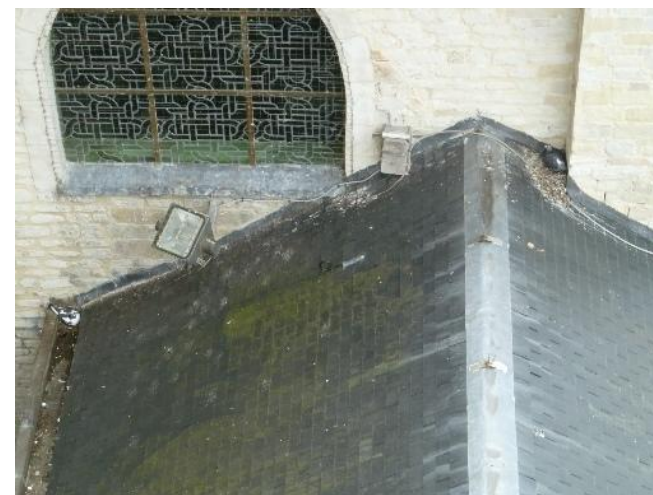
Nok nieuwe sacristie (noordelijke), 2015, Monumentenwacht Oost-Vlaanderen.

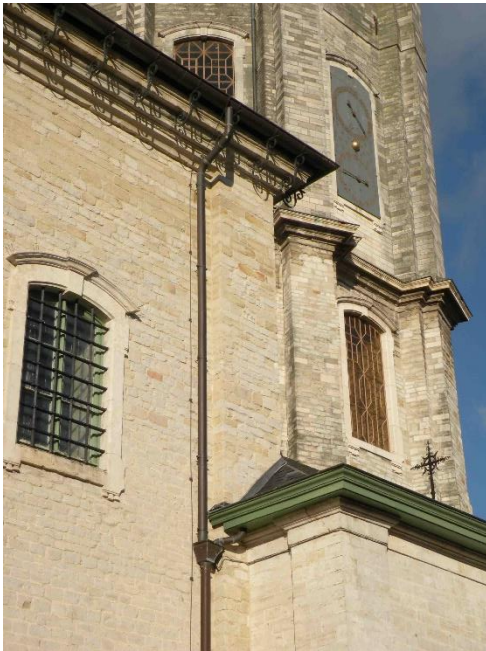
| DAKAANSLUITINGEN | Materiaal | Toestand |
|---|---|---|
| Nieuwe sacristieën | Koper<br>Bakgoten en afvoeren<br>Houten geschilderde structuur<br>Gietijzeren/kunststof dolfijnen | - Redelijke toestand.<br>- Dolfijnen: lichte roestvorming, verwerking afwerkingslagen.<br>- Afvoer nieuwe sacristie (noordelijke) op plat dak is in pvc.<br>- Bij nieuwe sacristie (zuidelijke) ontbreekt verbindingsbuis tussen tapgat en vergaarbak. Hierdoor is gevel vochtbelast. |

Goten en afvoeren koor en nieuwe sacristie, 2018.

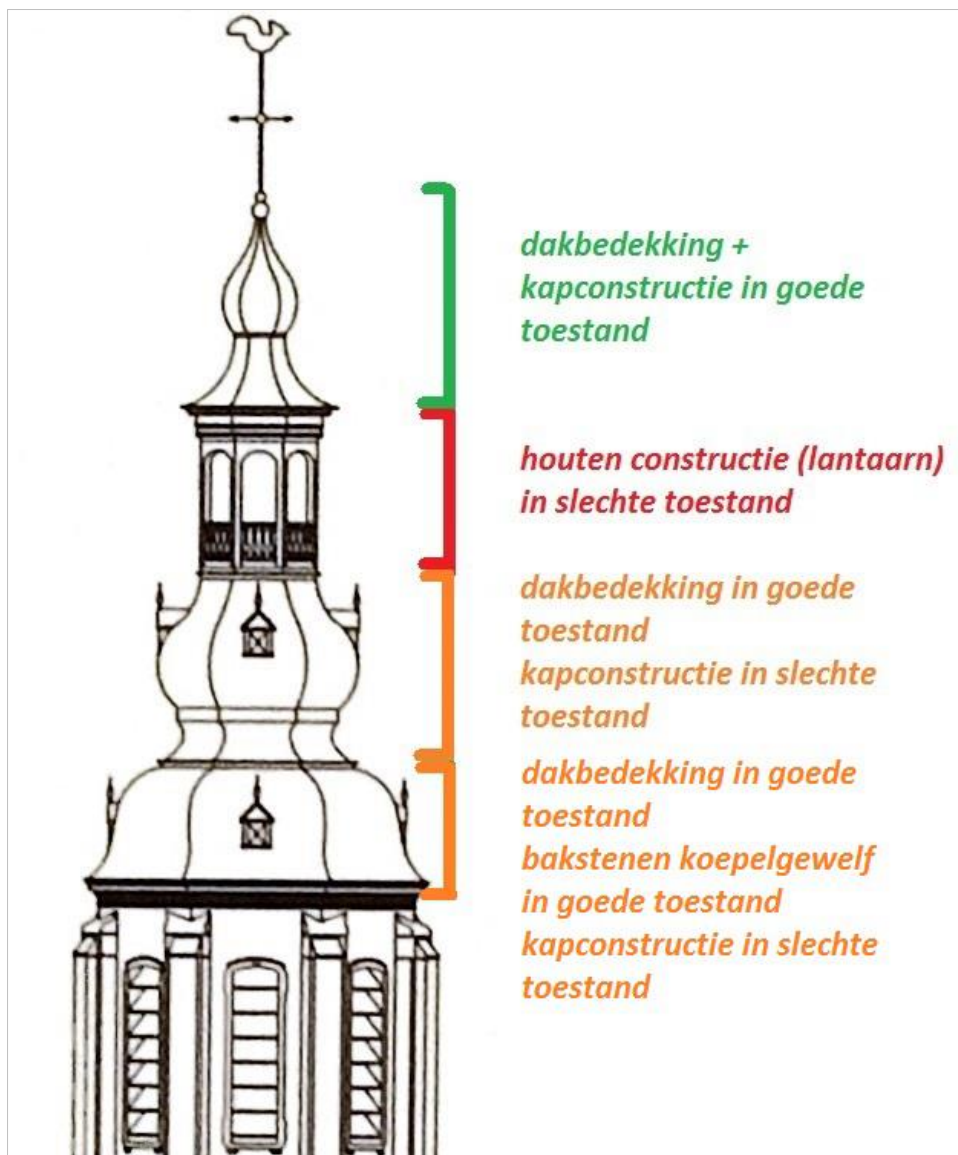
| KAPCONSTRUCTIE | Materiaal | Toestand |
|---|---|---|
| Toren + lantaarn | Hout<br>Stalen korset toegevoegd (2009-2011) | - Slechte toestand.<br>- Actieve en ernstige aantasting door houtborende insecten en zwammen, inrotting, verzwakking van het hout, indringend vocht met bijhorende schade, slechte aansluitingen.<br>- Via open lantaarn infiltreert water ook in kapconstructie eronder.<br>- Schilderwerk op hout staat blank.<br>(- In 2015 werd een curatieve behandeling uitgevoerd.) |

Toestand torenspits, 2018, Monumentenwacht Oost-Vlaanderen.
