# Meerjarenonderhoudsplanung met kostenraming

Adres **Pastorij  
Kerkstraat 38 - 2980 ZOERSEL**

Objectnummer 10122

Datum 22/04/2013

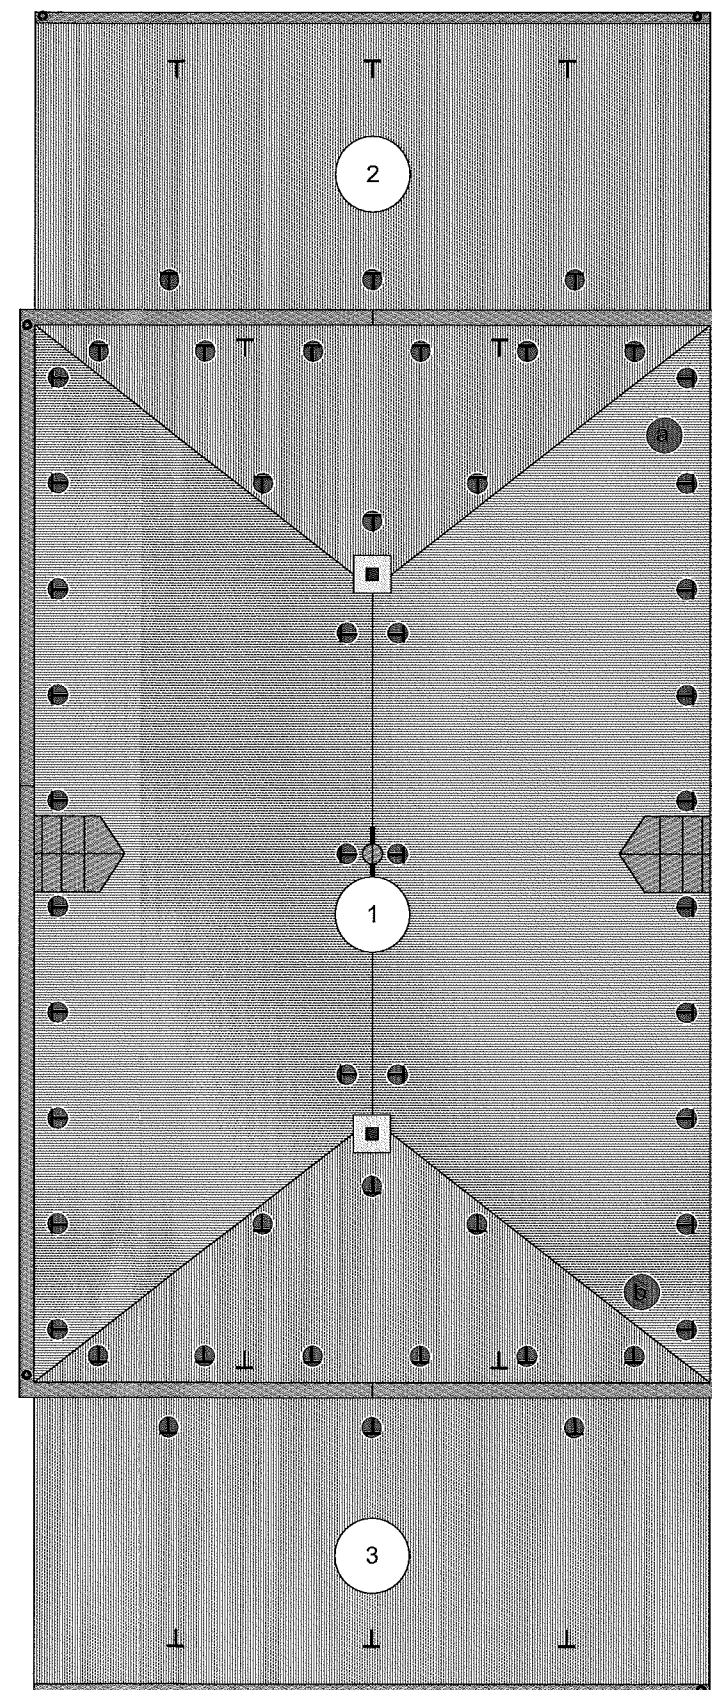
# Kerkstraat 38

Op de dakvlakken van de pastorie in Zoersel zijn slechts enkele ladderhaken aanwezig. De huidige ladderhaken zijn eveneens niet genormeerde ladderhaken waardoor controle en onderhoudswerken niet op een wettelijke en veilige manier uitgevoerd kunnen worden. Het is raadzaam om op korte termijn aandacht te besteden aan de veiligheid voor het dakoppervlakte van de pastorie door het plaatsen van genormeerde ladderhaken.

● te plaatsen ladderhaken

In de raming wordt de totale kost hiervan geraamd op **5.970,00 euro excl. BTW**. Hierbij wordt geschat dat er ongeveer 50 nieuwe ladderhaken nodig zijn om de dakvlakken veilig toegankelijk te maken.
