# Beheersplan Dorpskern Wuustwezel

Begraafplaats en parochiekerk

# Erfgoedbeheersplan

4240363029 - Erfgoedbeheersplan begraafplaats Wuustwezel

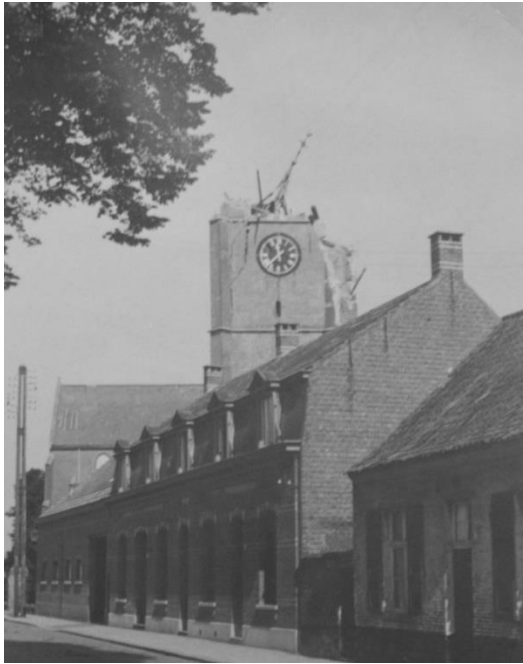
*Figuur 2.2-13: Oorlogschade aan kerktoeren, Archief AOE, A/1575*

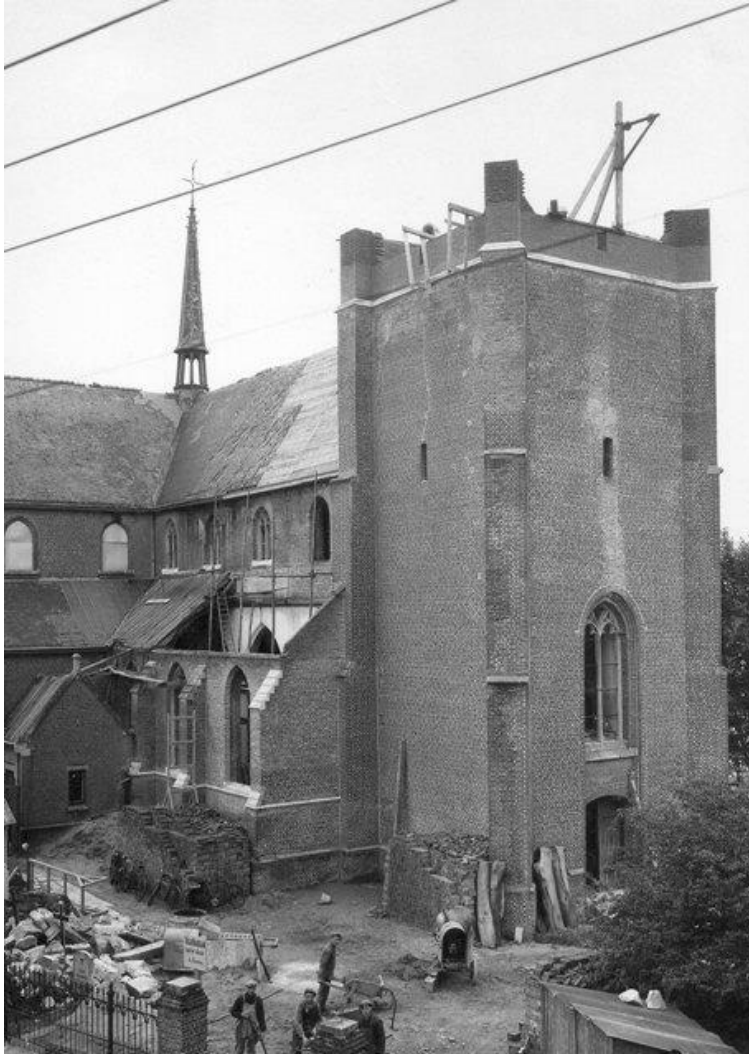
*Figuur 2.2-56: Links onderaan liggen grafmonumenten in brokstukken nabij het hekwerk. .- Foto KIK*

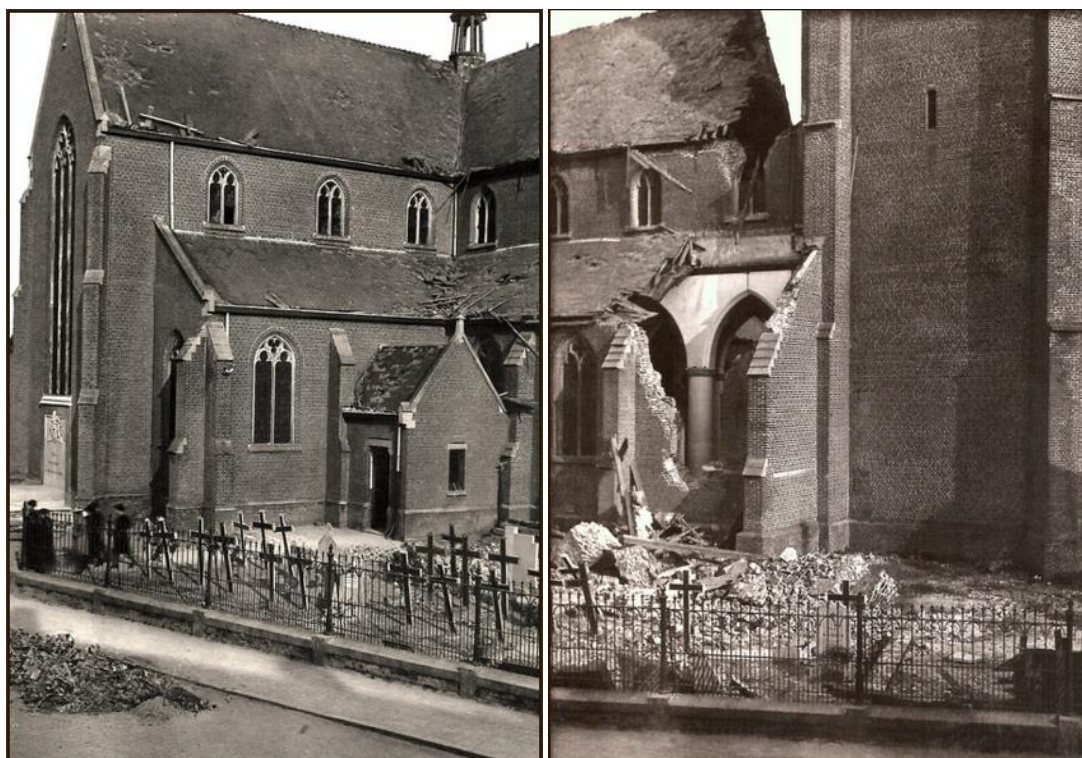
*Figuur 2.2-62: op deze foto's is de verwoesting duidelijk te zien. Heel wat graven zijn onherstelbaar beschadigd.*

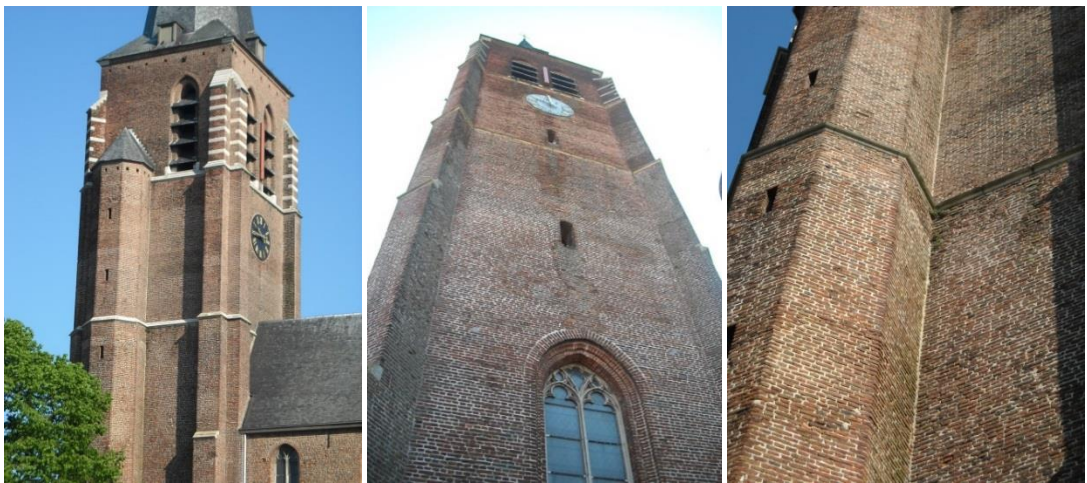
- In de torenzolder nesten er enkel duiven met sterke vervuiling van de zolder tot gevolg. Ze kunnen binnen via een weggevalen dakkapelluik.
- In de toren is op het zolderniveau een rooster in de muuropening losgekomen waardoor hij op korte termijn zal wegvallen.
- Verschillende stellinggaten en muuropeningen zijn aan de binnenzijde afgeschermd waardoor de duiven nog kunnen nestelen in de openingen

*Figuur 3.2-3: Zicht op het metselwerk van de toren, ARAT 2018*

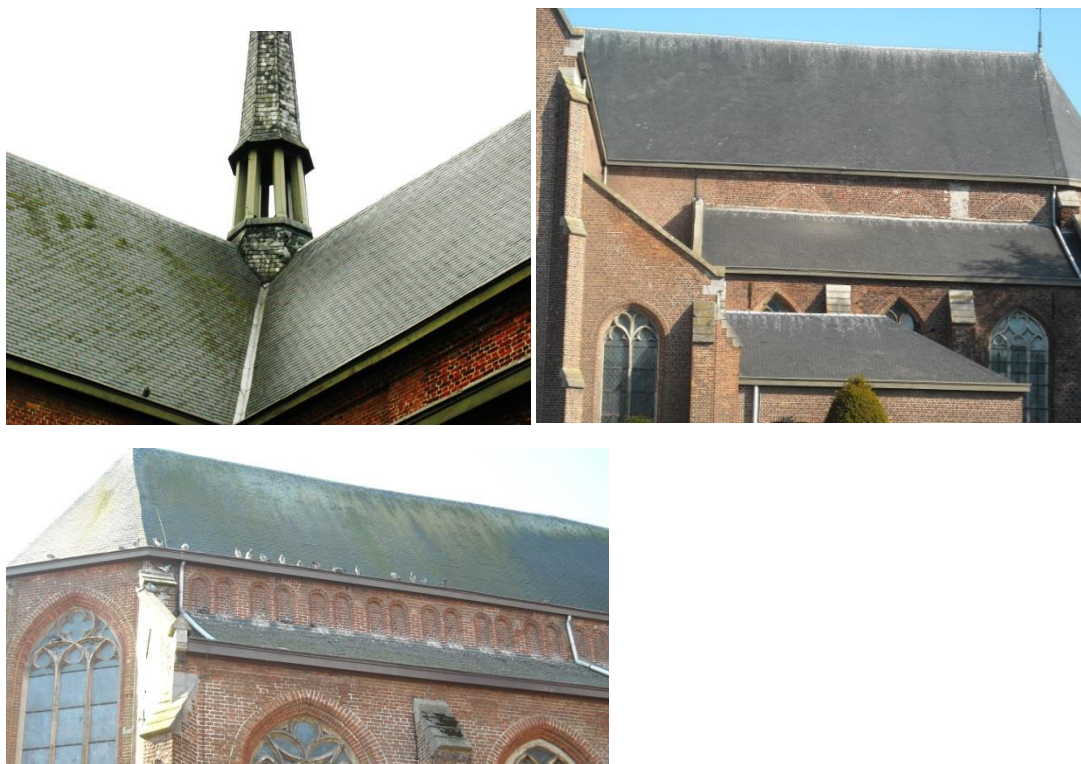
*Figuur 3.2-6: Zicht op de leidendaken van de kruisbeuk en zuidelijke en noordelijke zijkapel, ARAT 2011*

- Verschillende goten zijn sterk vervuild met duivenuitwerpselen.
- Goten zijn moeilijk bereikbaar en in slechte toestand.
- Klimhaken voldoen niet aan de Europese norm
- Leienbedaking is erg vuil, poreus, beschadigd en verschillende leien zijn weggevallen met vochtindringing tot gevolg.
- De roofingaansluiting met de westelijke topgevel is losgekomen met sterke vochtindringing tot gevolg.
- Versleten en ontbrekend afdekslabben
- Slechte bevestiging van kilgoten

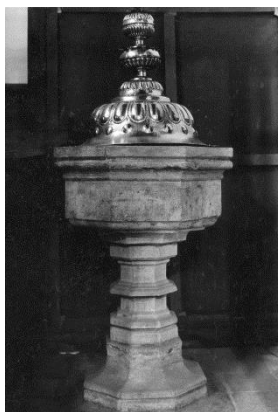
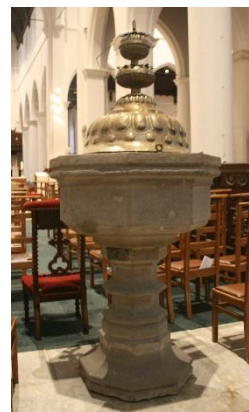
#### VM10 | Doopvont

**Ontwerper:** Onbekend  
**Datum:** 15<sup>e</sup> en 17<sup>e</sup> eeuw  
**Materiaal:** arduin, messing  
**Locatie:** Koor  
**Info:** Arduin (gotiek) uit 15<sup>de</sup> eeuw en messing deksel (renaissance) uit 17<sup>e</sup> eeuw  
**Onroerend erfgoed uit aard:** opgenomen in het inhoudelijk beschermingsdossier AOE  
**KIK objectnr.:** 46640  
**Schade:**  
- Er zijn verfspatten  
- Deksel is licht geoxideerd
