# Beheersplan Begraafplaats Zoersel

Met inbegrip van de parochiekerk

# Erfgoedbeheersplan

4240363029 - Erfgoedbeheersplan begraafplaats Zoersel

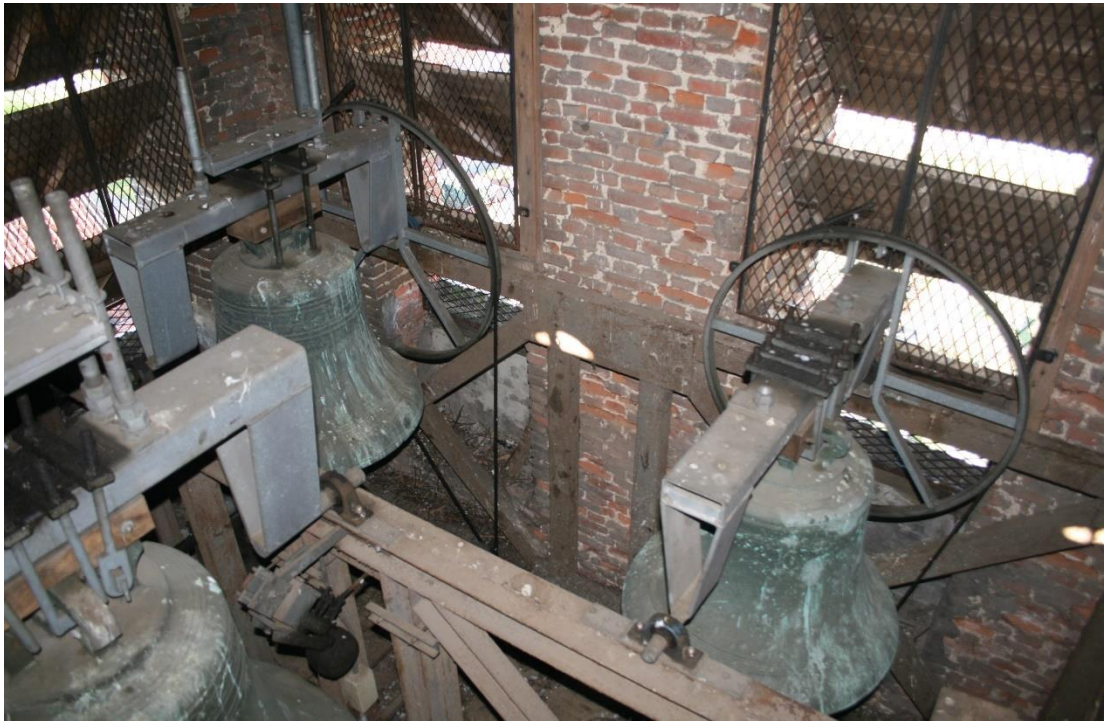
De klokkenstoel is roestig maar structureel in orde. Rond 2010 werd het luiwerk en de ophanging van de klepels vernieuwd.

*Figuur 3.2-5: Klokkenstoel, ARAT 2019*

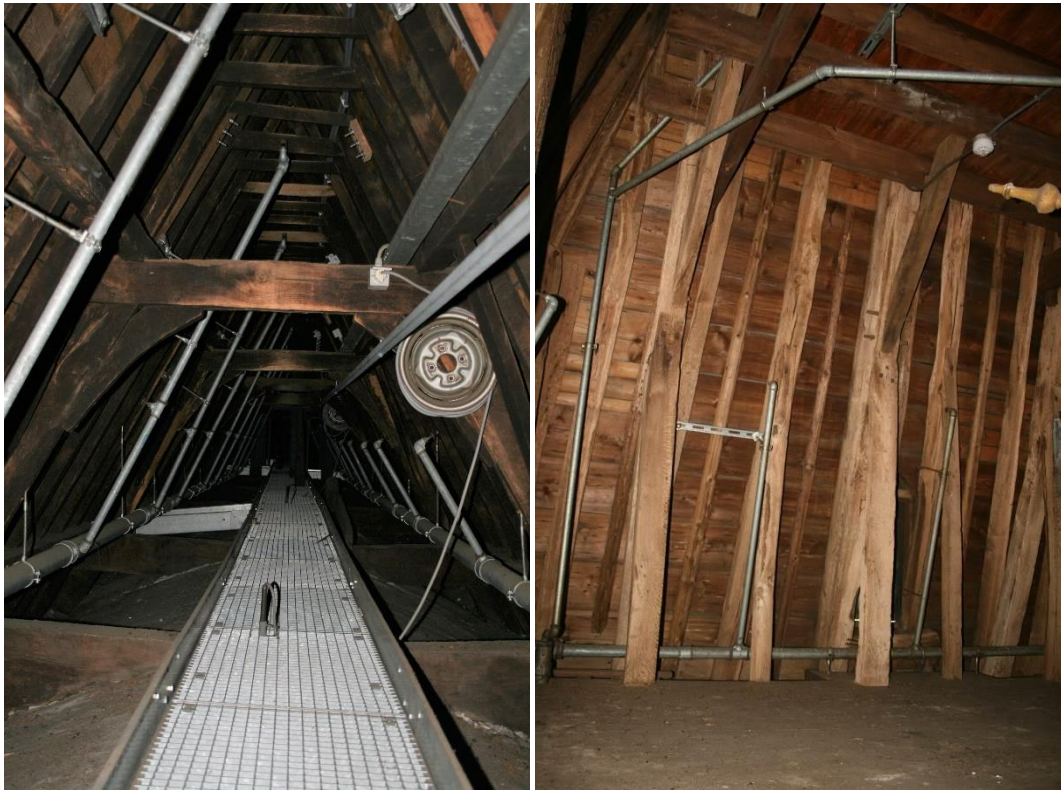
*Figuur 3.2-8: Zicht op de zolder van het schip en de toren, ARAT 2019*

- Daken en vieringstoren zijn moeilijk toegankelijk.
- De balustrade van de vieringstoren werd weggehaald en wordt in de toren bewaard.
- Plaatselijk vertonen de leien pyrietinsluitels (ijzerhoudend) maar momenteel geeft dit geen aanleiding tot gebreken. Door het roesten van het ijzer kunnen er op termijn gaten vallen.

- Een aantal dakvlakken zijn sterker bemost waardoor de leien op lange termijn sneller zullen verweren.
- Op een aantal plaatsen zijn er leien weggevallen met lekken en verwerking van het onderliggend houtwerk tot gevolg. Eventuele vervolgschade blijft momenteel beperkt, maar herstel is dringend aangewezen. Dit is te wijten aan de gebrekkige loodaansluitingen

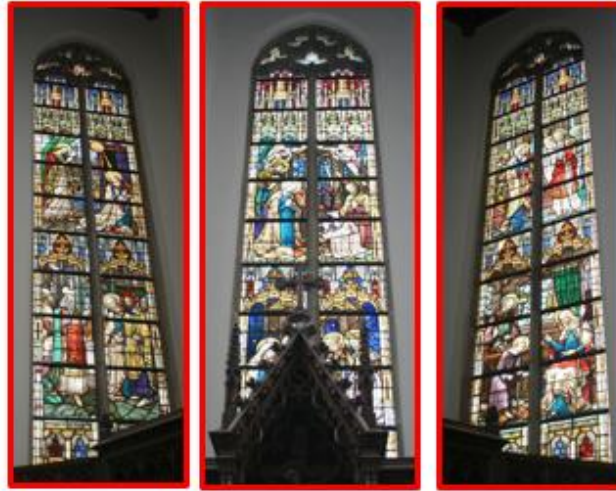
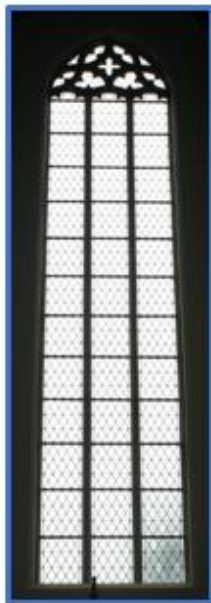
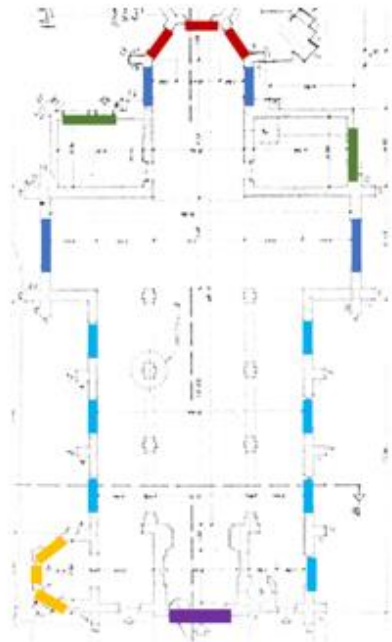
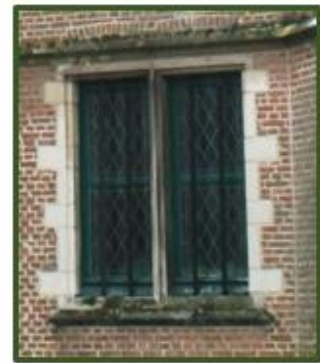
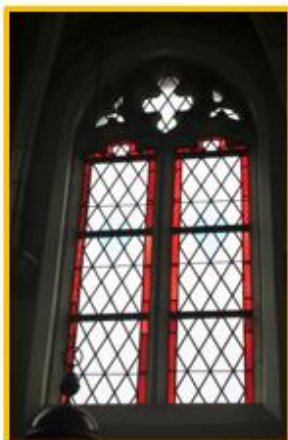
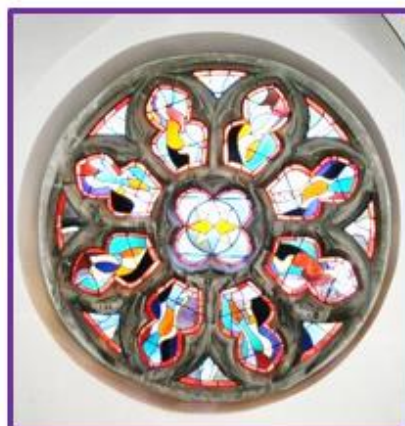
- De bindroeden zijn licht roestig en een aantal bindloodjes zitten los.
- De raamtracering in witte steen is op een aantal plaatsen beschadigd maar verder in orde. Plaatselijk is er één ruitje gebarsten. De bindroedes zijn licht roestig..

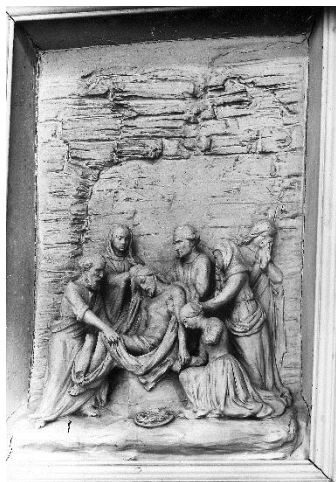
- Verschillende uitstekende onderdelen zijn afgebroken.
- De verflaag schilfert verspreid af en de staties zijn bestoft en bevuild door spinnendraden.
- Plaatselijk tekenen zich 'retouches' af.

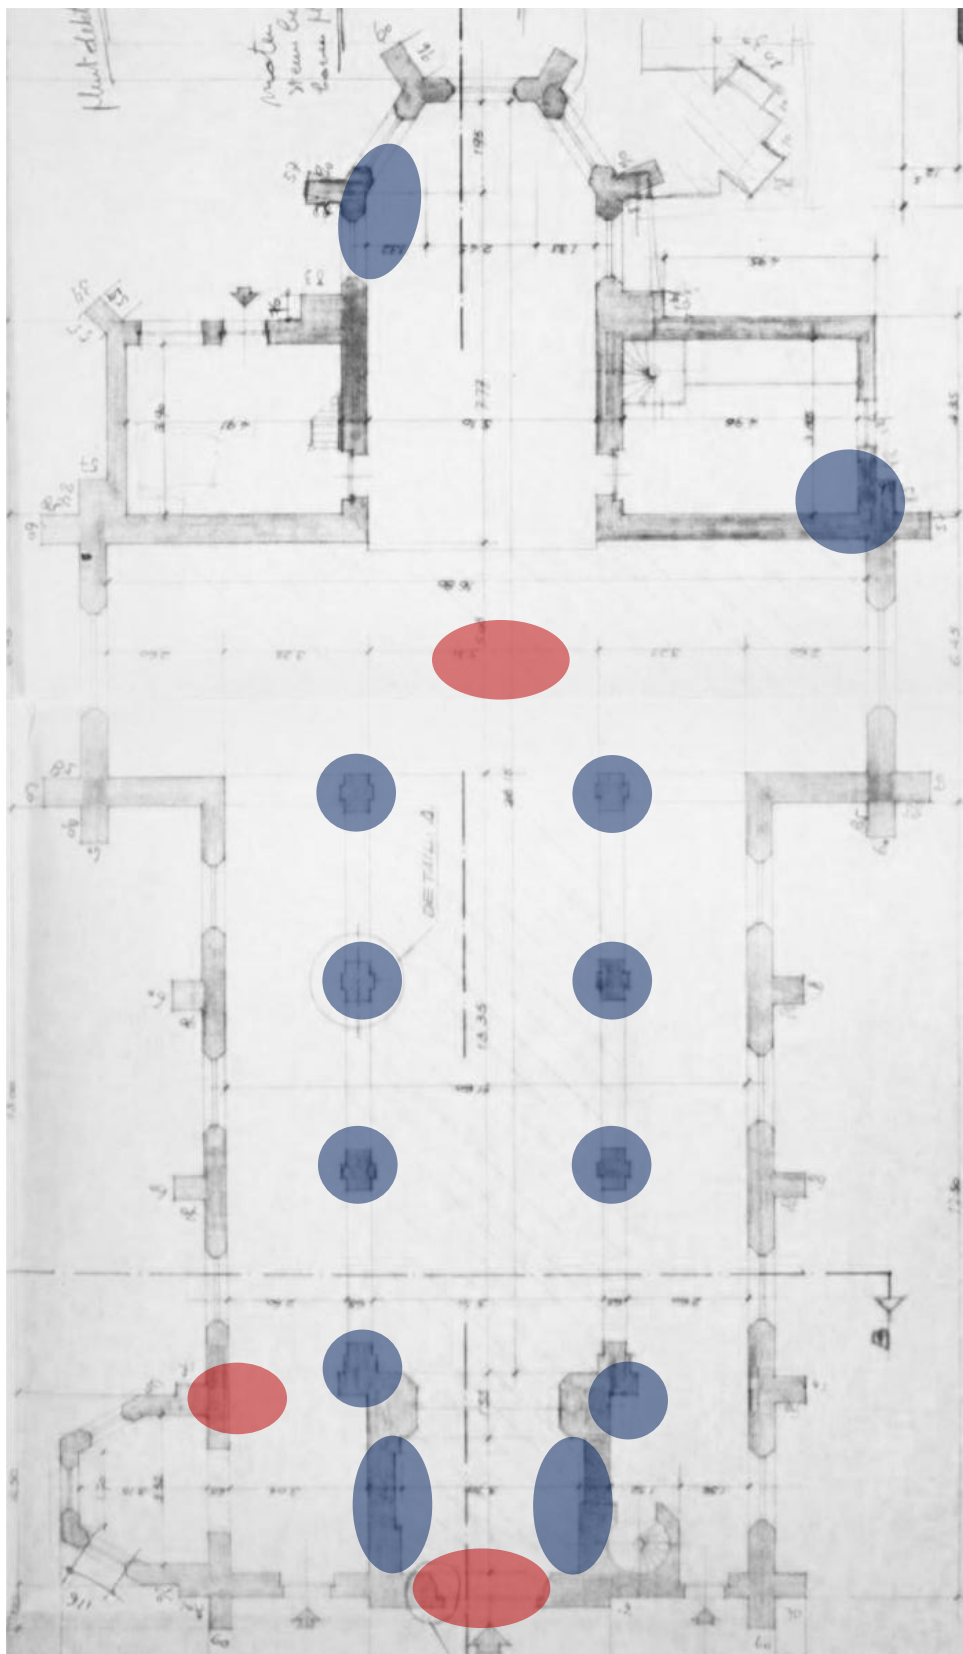
Schade aan de muren
