**BEHEERSPLAN PAROCHIEKERK SINT-MEDARDUS & - GILDARDUS ROSSEM  
2021-07-05**

**BIJLAGE 1 – INVENTARIS VAN DE CULTUURGOEDEREN**

### **Parochiekerk Sint-Medardus & -Gildardus (ID:40218) Rossemdorp 1860 Meise - Wolvertem**

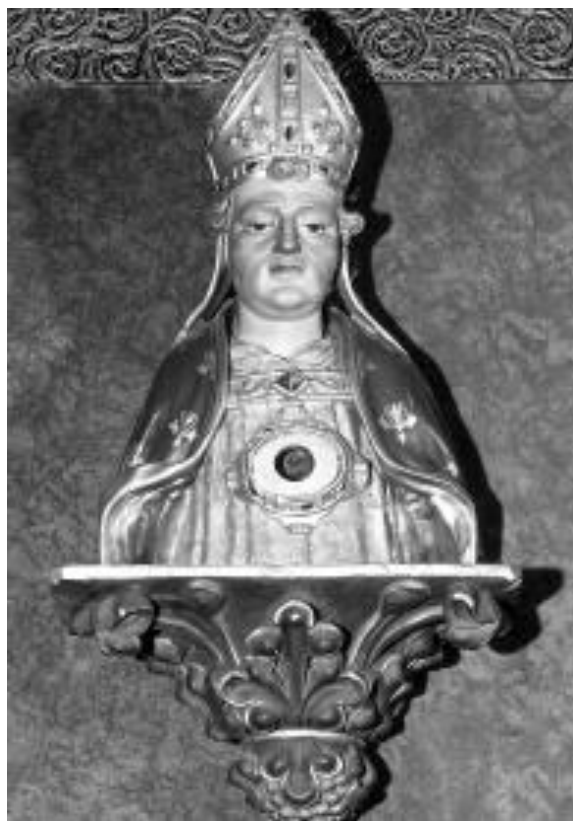
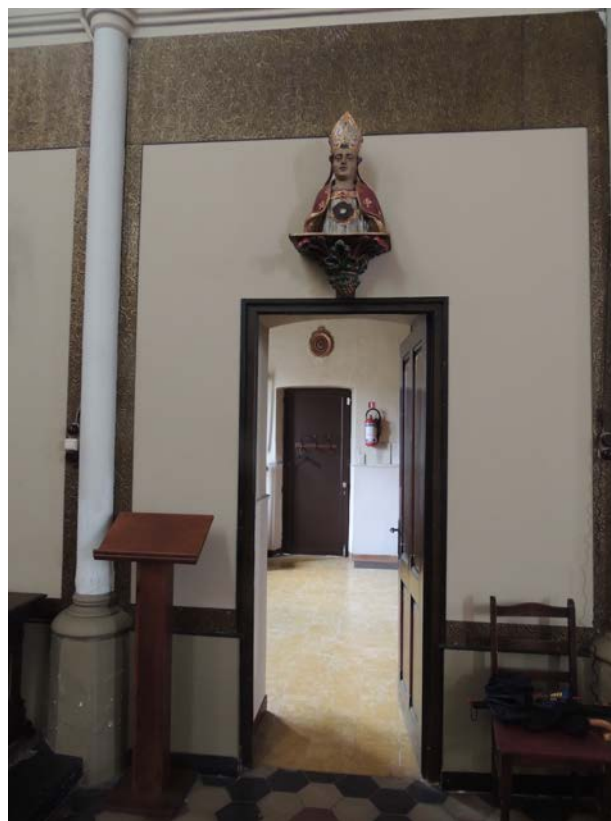
Reliekbuste H. Gildardus van Normandië / zuidmuur koor / (h 55 cm)

Fig. 1: Reliekhouder Sint-Gildardus van Normandië – (1976 – KIK – M239604 - <http://balat.kikirpa.be/object/19936> met als achtergrond de glasplaat (zie studie interieur) credits KIK-IRPA, Brussel (MW) en Fig.2: Reliekhouder boven de deur naar de sacristie.

De gipsen console verkeert structureel in goede staat. In het beeld zijn er enkele uitvlieg openingen. De polychromie vertoont geen ernstige gebreken. Onderaan is er lichte stoetschade aan het beeld. Het beeld is licht vervuild met stof. Bij het optillen van het beeld is zichtbaar dat eronder wat boormeel ligt. Dit is wellicht afkomstig van een aantasting door houtetende insecten, maar aangezien het beeld is uitgevoerd in eikenhout is deze aantasting niet zorgwekkend. Plaatselijk zijn er een paar licht roestige spijkers zichtbaar.

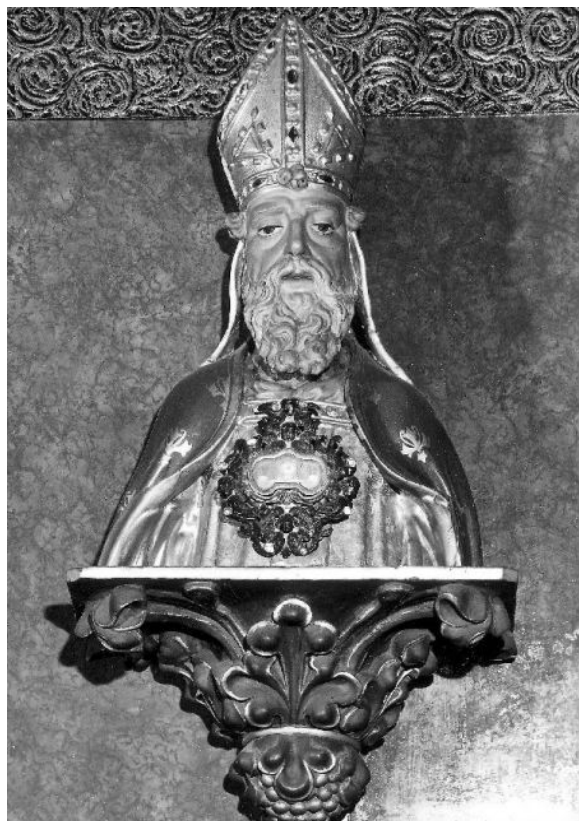
Reliekbuste H. Medardus van Noyon / noordmuur koor / (h 55 cm) / M239605

Deze staat op een gipsen console die gebarsten is, maar nog goed vast zit. Hij hangt op met twee haken, verwerkt in de console en twee muurkrampen. Hij werd recent overschilderd en bovenop ligt er een papier. De houten buste vertoont aan de hals een slordige herstelling, mogelijk met mastiek, die erg ontsierend is.

Fig. 3: Reliekhouder Sint-Medardus van Noyon – (1976 – KIK – M239605 - <http://balat.kikirpa.be/object/199369>)

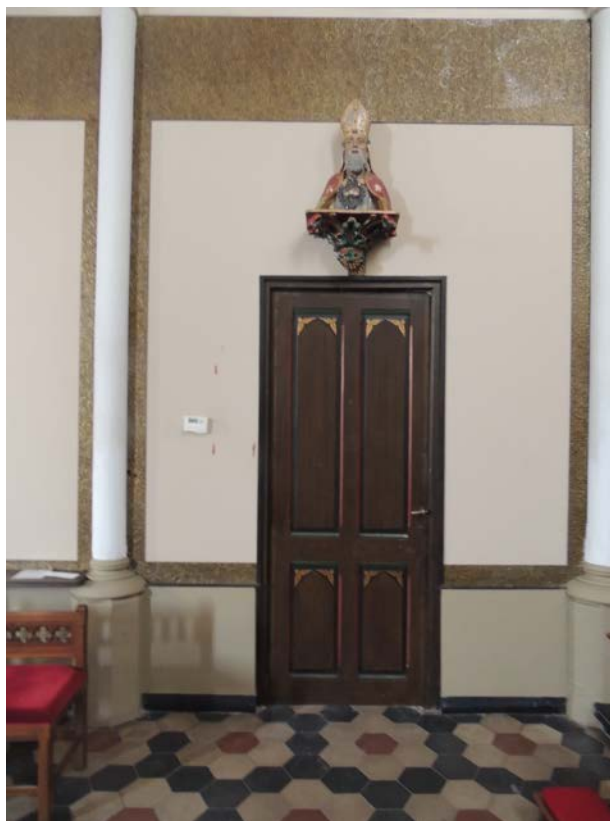
Fig. 4: Reliekhouder boven de deur naar de berging

Aan oostelijke zijde is er een verticale barst. Bij de zilveren reliekhouder is het gedreven plaatje met de vier cherubijntjes sterk gesulfideerd. Dit is een verweringsproces waarbij zilver reageert met zwavelverbindingen uit de lucht en uiteindelijk een zwarte verkleuring veroorzaakt. Het glas is sterk vervuild. Aan de onderzijde zijn er enkele uitvliegopeningen en ligt er wat boormeel. Aangezien het een eikenhouten buste is, is de aantasting niet zorgwekkend. Er zijn ook enkele kleine lacunes in de polychromie waaronder er andere kleuren zijn te merken. Er is een lichte vervuiling met muurverfspatten.
