# 574 – SINT-ANTONIUSKAPEL - TURNHOUT

Otterstraat 126 | Turnhout

## BEHEERSPLAN

Opgemaakt door **ARAT architecten**  
Fraikinstraat 71 | 2200 Herentals | [www.arat.be](http://www.arat.be)  
T 014 24 86 90 | [info@arat.be](mailto:info@arat.be)

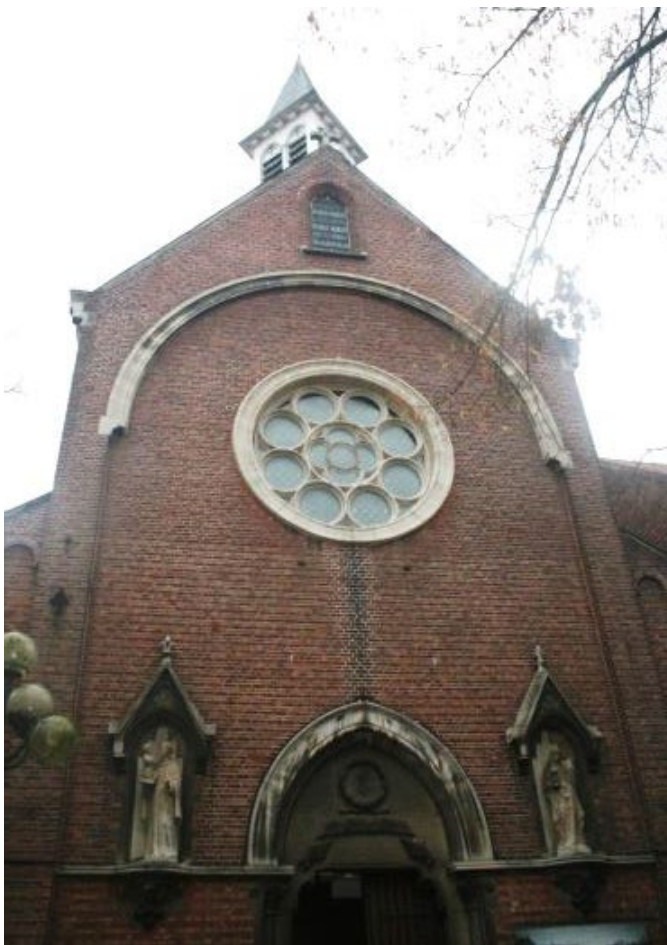
Figuur 37: Detail voorgevel, ARAT 2018

- De voorgevel is vuil en toont watersporen.
- Verschillende lood- en zink aansluitingen zijn verweerd, dun of losgekomen.
- Het baksteenmetselwerk is nog in orde. Het voegwerk en de knipvoegen aan de straatgevels zijn verweerd maar nog functioneel. Het steenwerk vertoont oude zettingsscheuren
- Aan de andere gevels is op sommige plaatsten het voegwerk uitgespoeld. Een aantal stenen onder de goot ontbreken.
- Het steenwerk scheurt onder het schouderstuk in. Enkel stenen zitten al los, momenteel nog zonder gevaar voor passanten.

- De blauwe en witte natuursteen zijn verweerd. Het voegwerk van verschillende lijsten, raamdorpels en van de plint is uitgespoeld. Aan de lijst van de binnenplaats heeft dit een sterke vochtindringing tot gevolg.

- De diefijzers en muurankers zijn roestig met aan de vleugel beginnende scheurvorming in de dagkant tot gevolg.
- De dekstenen (beton en natuursteen) en bijhorend voegwerk zijn plaatselijk verweerd of los. Aan de noordelijke kop ontbreekt een deksteen met vochtindringing tot gevolg.

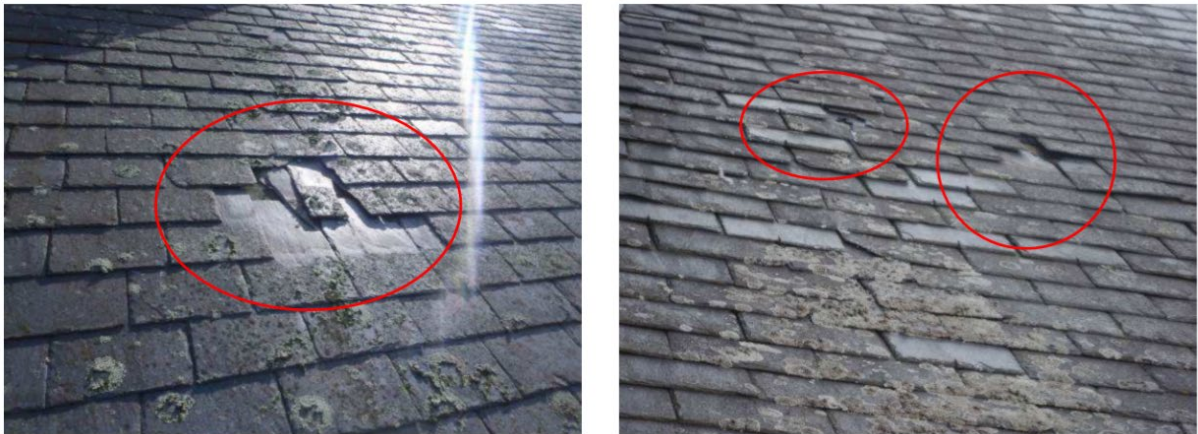
Figuur 42: Schadebeeld van de leienbedaking, Inspectie verslag Monumentenwacht 2015

- De leien van de zadeldaken zijn beschadigd met vochtindringing tot gevolg.
- De genagelde natuurleien van de toren zijn verweerd, schilferen aan de achterzijde een weinig af en zijn licht poreus geworden. Plaatselijk zijn er hoekjes weggevallen. Op sommige plaatsen zijn er lekken in de goot, waardoor er vochtinfiltratie is.

- Het noklood is op een aantal plaatsen ingescheurd of vertoont perforaties. Het ingevlochten lood in de leibedekking is verweerd maar sluit nog waterdicht aan met de windveren.

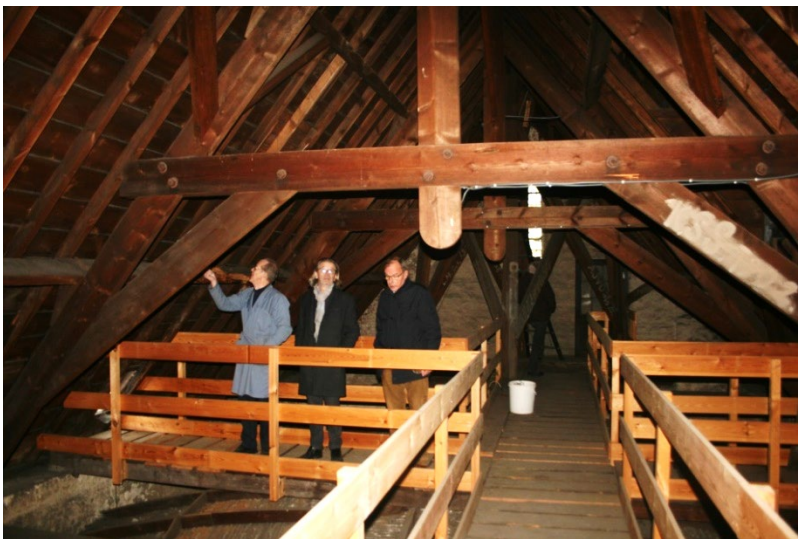
Figuur 43: Zolder/dakconstructie, ARAT 2018

- Het houtwerk is structureel nog in orde.
- De torenschacht vertoont lichte oude aantastingen van houtborende insecten. Het houtwerk onder het torenluik is oppervlakkig ingerot. De roestige ijzeren verankering van de torenspits is bevestigd in het gebarsten houtwerk van de stijlen, momenteel zonder nadelige gevolgen.
- Voornamelijk een aantal kepers zijn aangetast door actieve huisboktor.
- De noordelijke muuroplegging van de strijk balk van zolder en één van de westelijke gordingen in zolder is gedeeltelijk weggevreten, maar nog voldoende stevig.
- De zolders zijn niet voorzien van verluchting wat bij vochtindringing sneller tot problemen kan leiden.
- Er is op de zolders geen basisverlichting aanwezig.
- Lichte schade aan houten gewelfconstructie.

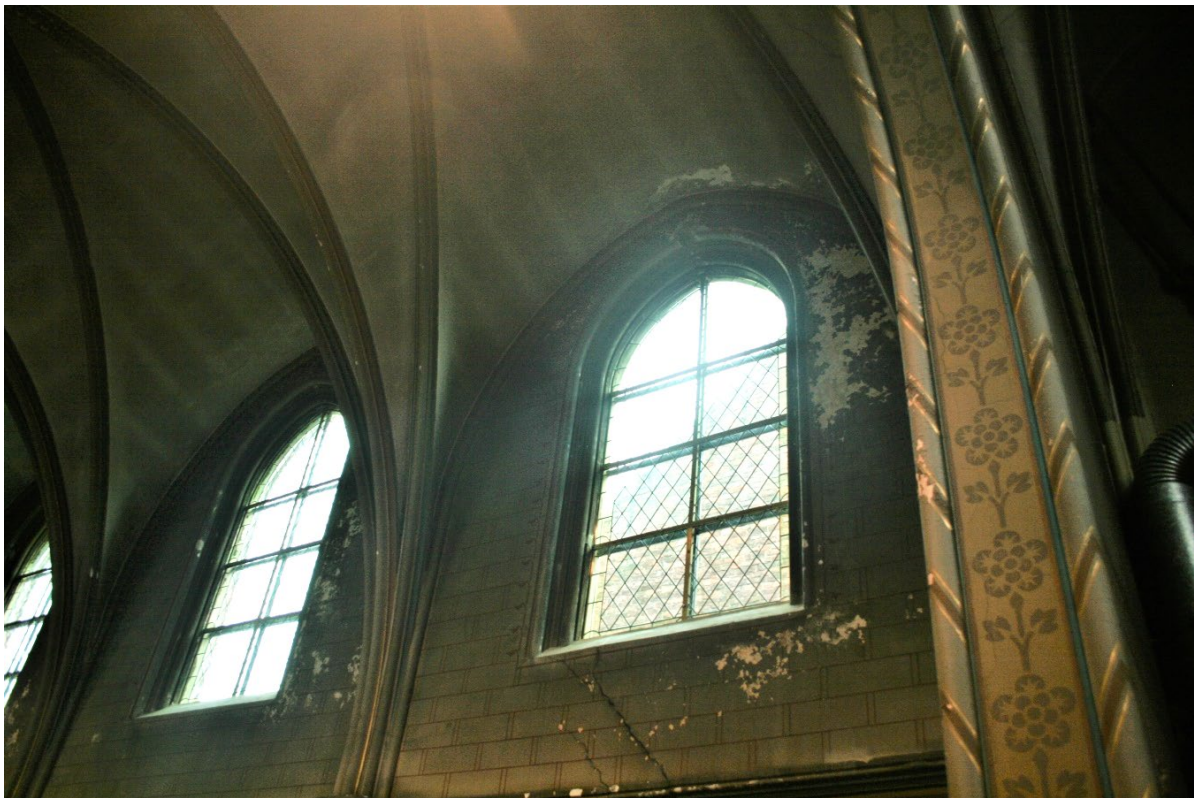
Figuur 46: Glas-in-loodramen van de middenbeuk, ARAT 2018

- De ijzeren raambruggen en bindroedes zijn roestig.
- De stopverfaanwerking met de glaspanelen en de raambruggen valt hier en daar weg waardoor er vochtindringing mogelijk is.
- Het glas is plaatselijk beschadigd; enkele panelen staan bol. De ijzeren kaders zijn sterk roestig. Het glas is over het algemeen vervuild. De mortelaanwerking met de dagkant scheurt licht in en is hier en daar weggevallen. Enkele glaasjes zijn losgescheurd uit het loodnet.
- Het schilderwerk van verschillende ramen is totaal verschaald.
- De meeste ramen zijn onderaan ingerot.

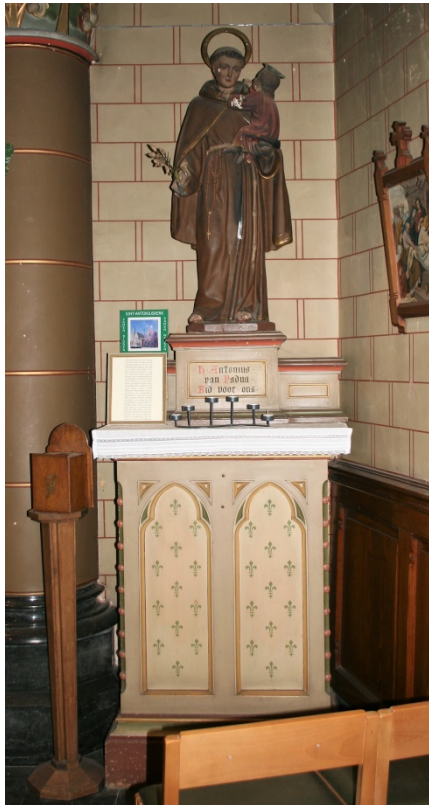
### VM3 | Zuid zijaltaartje: Sint-Antonius van Padua

Het gepolychromeerde beeld is sterk bevuild door roetaanslag. De polychromie vertoont vrij grote lacunes tot op de witte onderlaag. De afschilfering zet zich door en is acuut. Het lijkt – alleszins plaatselijk – om schroeischaad te gaan. Wellicht heeft er een kaars te dicht bij het beeld gestaan
