BEHEERSPLAN ONROEREND ERFGOED

Gemeenteschool
Schoolstraat 12
9390 Zwalm
BESCHERMD MONUMENT

GEMEENTESCHOOL

BEHEERSPLAN opgemaakt door

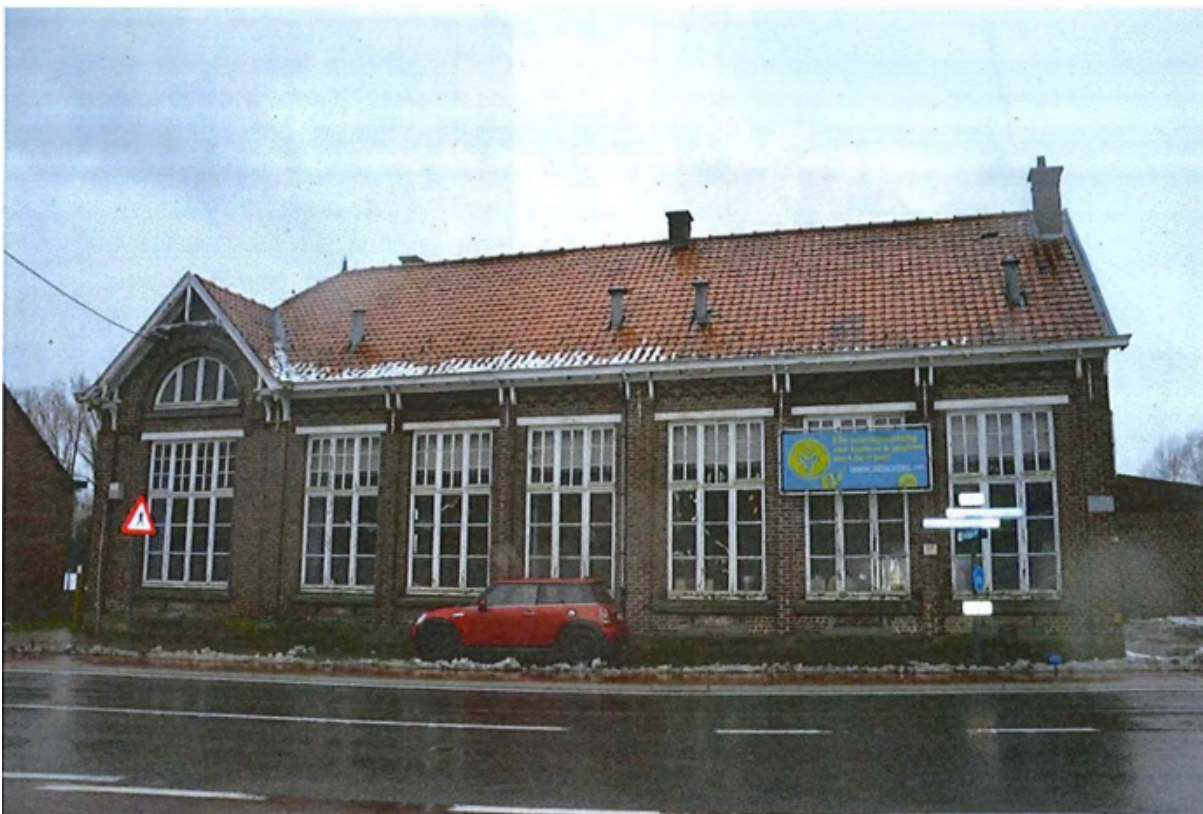
Voorgevel gemeenteschool Nederzwalm, zicht vanuit het oosten (13.12.2017)
