## NEDERKOUTER 2A-B

# 1. HISTORISCH ONDERZOEK

## 2. INVENTARIS

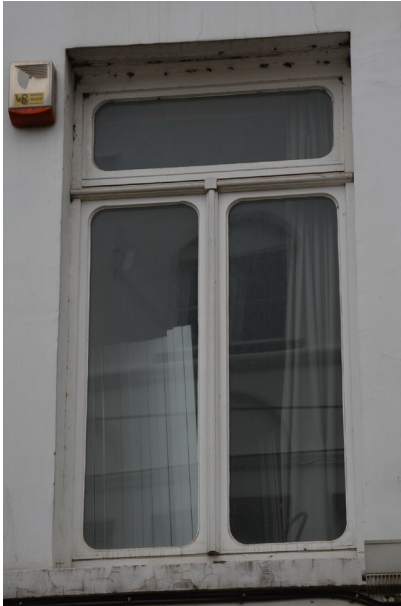
Afb. 9.  
Het schrijnwerk op de eerste verdieping.

| Schrijnwerk | Eerste verdieping:<br>rechthoekige houten T-ramen<br>(1978) | Eerste verdieping: rechthoekige<br>houten T-ramen | Negatieve erfgoedwaarde:<br>vormgeving schrijnwerk | De vensters zijn mogelijk niet<br>oorspronkelijk, maar storen<br>niet met het historische<br>gevel- en straatbeeld. |
| | Donker geschilderd (1978)<br>De oorspronkelijke kleur is<br>niet gekend (mogelijk wit). | Wit geschilderd | Neutrale erfgoedwaarde | De kleur komt mogelijk<br>overeen met de<br>oorspronkelijke afwerking. |

Wanneer het schrijnwerk wordt vervangen, wordt nieuw houten schrijnwerk aangebracht in de tweede en derde bouwlaag naar voorbeeld van het bijgevoegde 19de eeuwse typemodel. Dit wordt overschilderd met een dampopen verfsysteem. Men kan kiezen tussen de kleurstellingen met volgende NCS-codes:

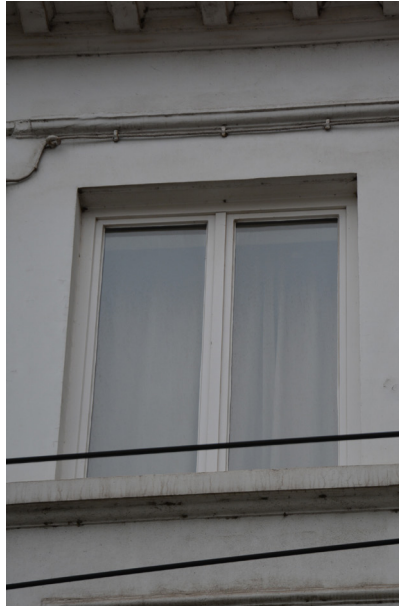
Afb. 10.  
Het schrijnwerk op de tweede verdieping.

| | Tweede verdieping:<br>rechthoekige houten (?)<br>ramen (1978) | Tweede verdieping: rechthoekige<br>houten (?) ramen (1978) | Negatieve erfgoedwaarde | De ramen hebben een sobere<br>vormgeving. Dit refereert<br>waarschijnlijk niet naar de<br>historische situatie. Niettemin<br>contrasteert het schrijnwerk<br>niet met het historische<br>gevelbeeld. |
| | Donker geschilderd (1978)<br>Donker geschilderd (1978)<br>De oorspronkelijke kleur is<br>niet gekend (mogelijk wit). | Wit geschilderd | Neutrale erfgoedwaarde | De kleur komt mogelijk<br>overeen met de<br>oorspronkelijke afwerking. |

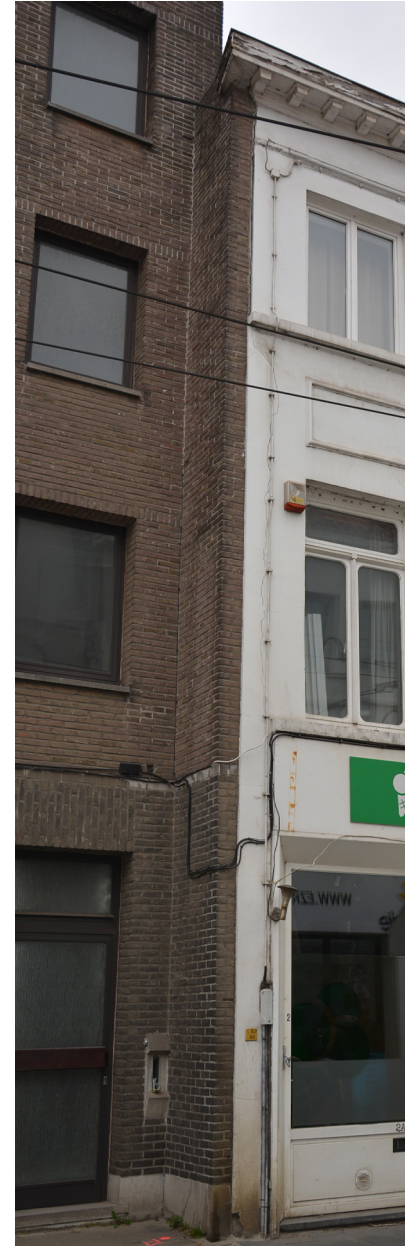
Afb. 12.  
De regenwaterafvoer achter de kroonlijst komt uit op de afvoerbuïs van de Ketelpoort 1.

| Regenwaterafvoeren | Onbekend | Kunststof | Negatieve erfgoedwaarde | De kunststof afvoerbu<br>is contrasteert met de<br>historische vormgeving van<br>het gebouw |

Om de architectuurhistorische waarde van het stadsgezicht niet te verstoren, wordt de kunststof regenwaterafvoer verwijderd. Indien dit schade aan de gevel achterlaat, wordt deze best hersteld. Kalkpleister kan plaatselijk opnieuw aangebracht worden en overschilderd worden in dezelfde kleur als de rest van de gevel. Vervolgens wordt er een nieuwe regenwaterafvoer aangebracht in zink.

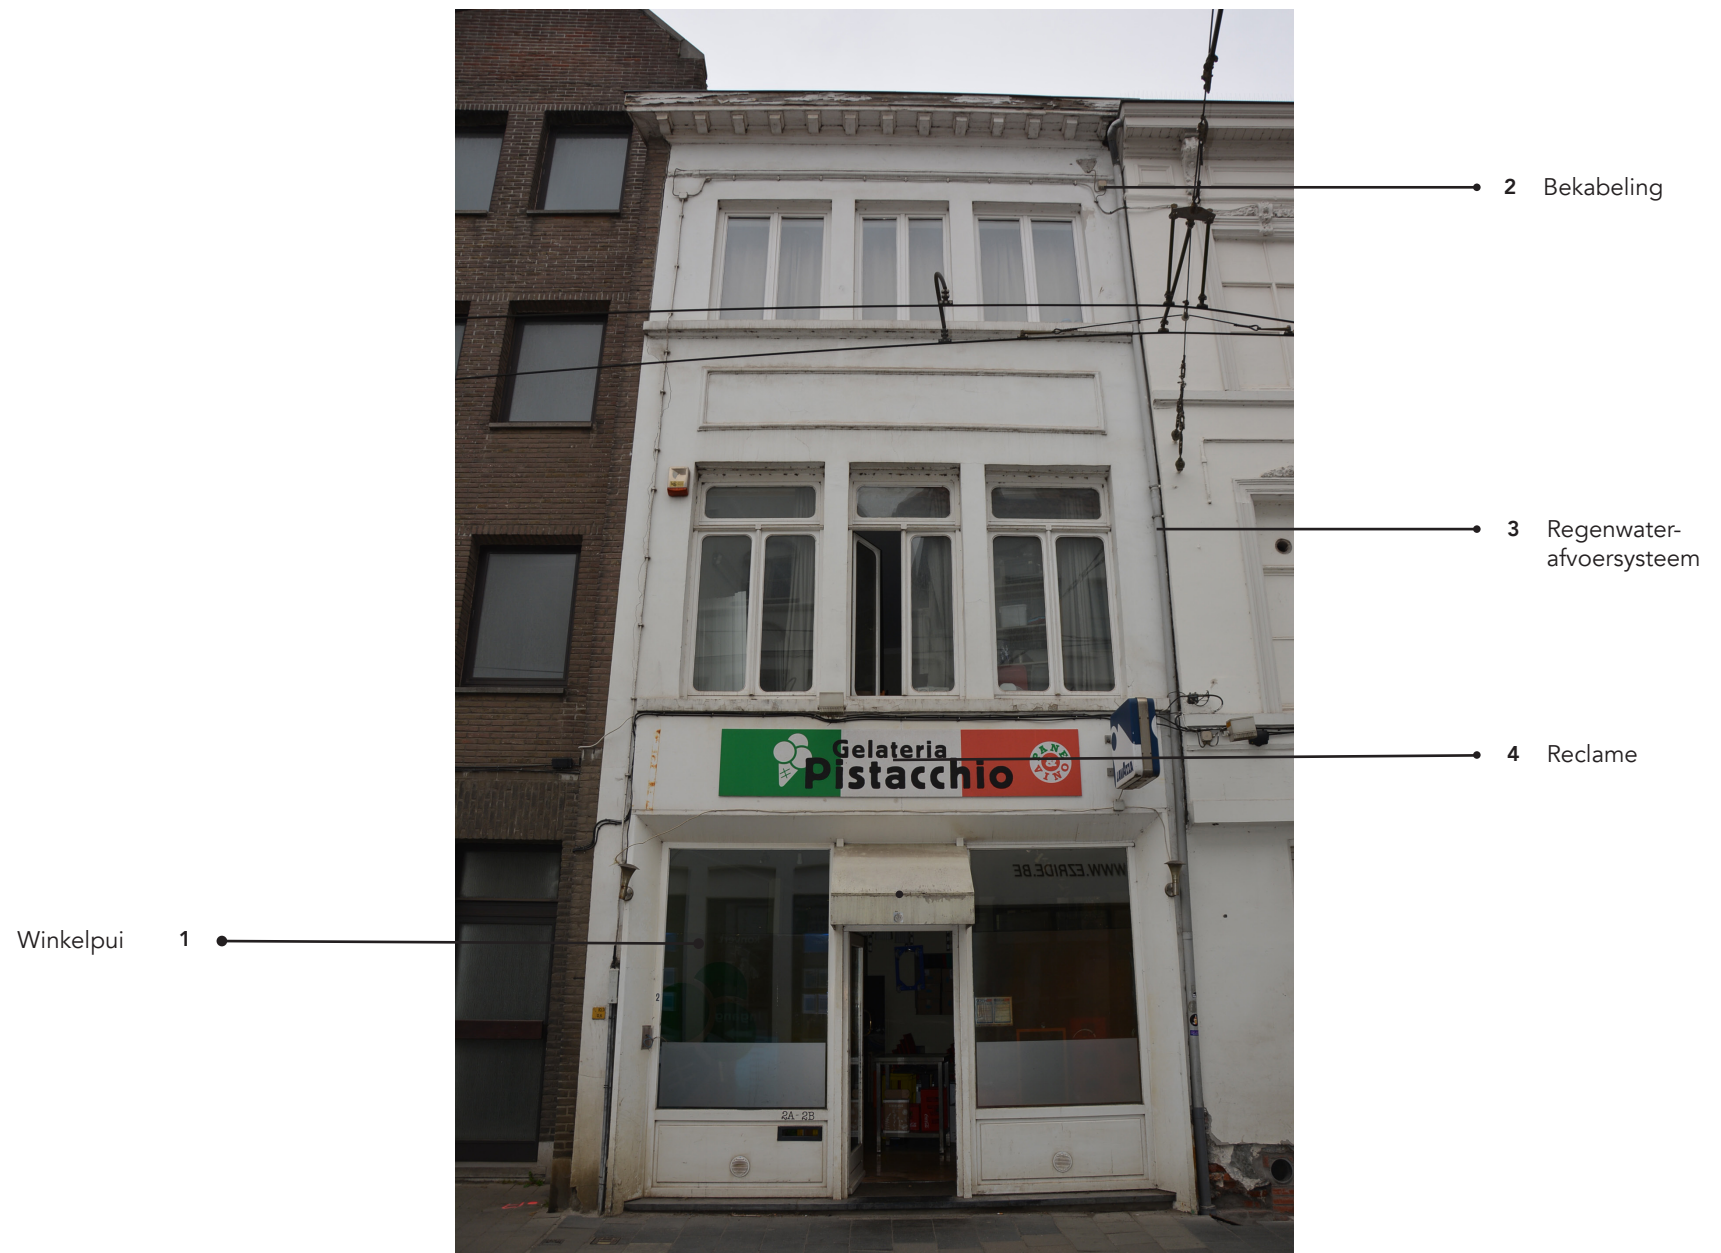
1. De materialiteit en vormgeving van de winkelpui (kunststof) contrasteren met het historische straat- en gevelbeeld. Daarom kan de winkelpui best verwijderd worden.
2. De bekabeling op de gevels is vaak slordig bevestigd.
3. De kunststof afvoerbuïs contrasteert met de historische situatie. Daarom wordt deze best vervangen door een zinken exemplaar. De nieuwe buis zou het regenwater van Ketelpoort 1 en Nederkouter 2a-2b moeten opvangen.
4. Het uithangbord en het reclamebord tegen de gevel zijn niet conform aan het beleid van de stad Gent en het afwegingskader van het agentschap Onroerend Erfgoed.

Om de architectuurhistorische waarde te herstellen, is het gewenst om het reclamebord en de lichtreclame te verwijderen. Indien dit schade aan de gevel achterlaat, wordt deze best hersteld. Kalkpleister kan plaatselijk opnieuw aangebracht worden en overschilderd worden in dezelfde kleur als de rest van de gevel. Nieuwe reclame voldoet aan het reclamebeleid van de stad Gent en aan het afwegingskader van het agentschap Onroerend Erfgoed.

Om de architectuurhistorische waarde van het stadsgezicht niet te verstoren, wordt de storende bekabeling verwijderd of weggewerkt. Indien dit schade aan de gevel achterlaat, wordt deze best hersteld. Kalkpleister kan plaatselijk opnieuw aangebracht worden en overschilderd worden in dezelfde kleur als de rest van de gevel.

Om de historische situatie te herstellen, kan de winkelpui verwijderd worden.
