# NEDERKOUTER 37-37C

# 1. HISTORISCH ONDERZOEK

## 2. INVENTARIS

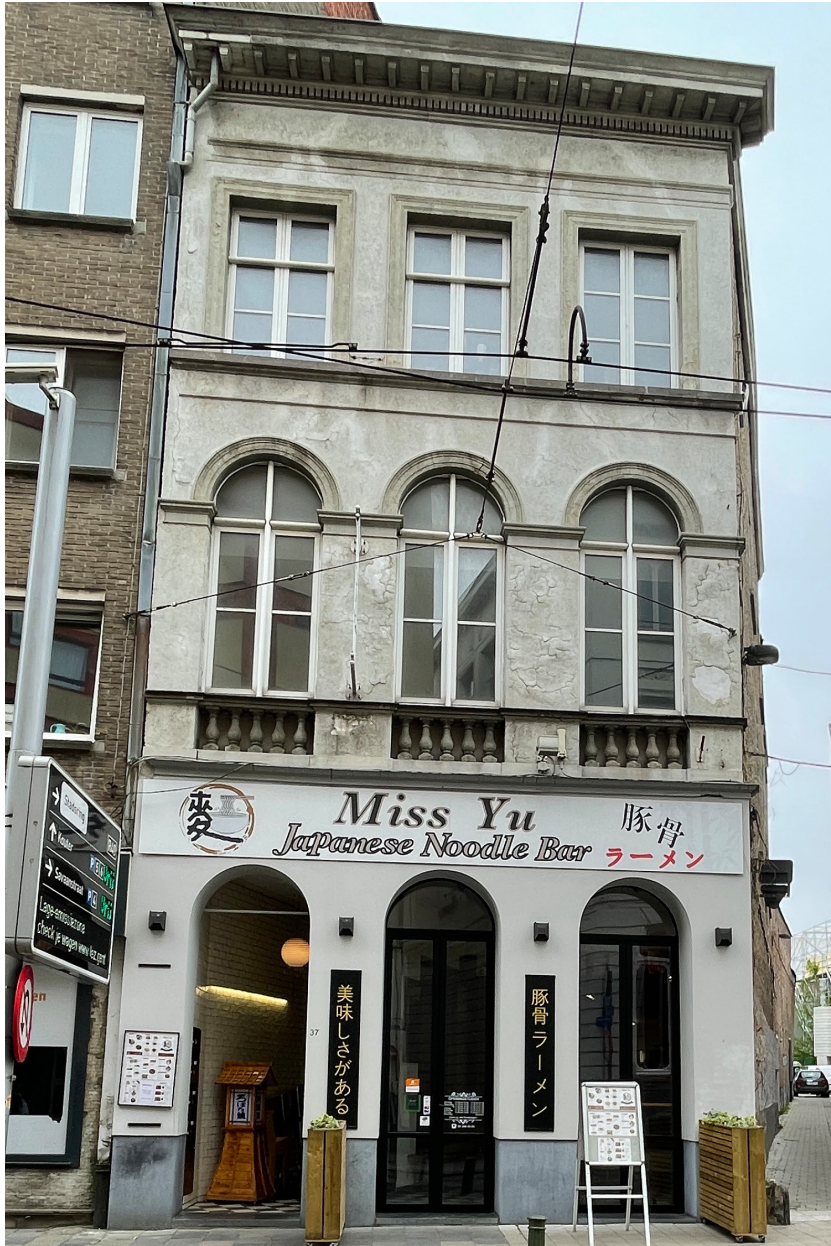
Afb. 15.  
De voorgevel van Nederkouter 37.

Afb. 16.  
De zijgevel van Nederkouter 37.

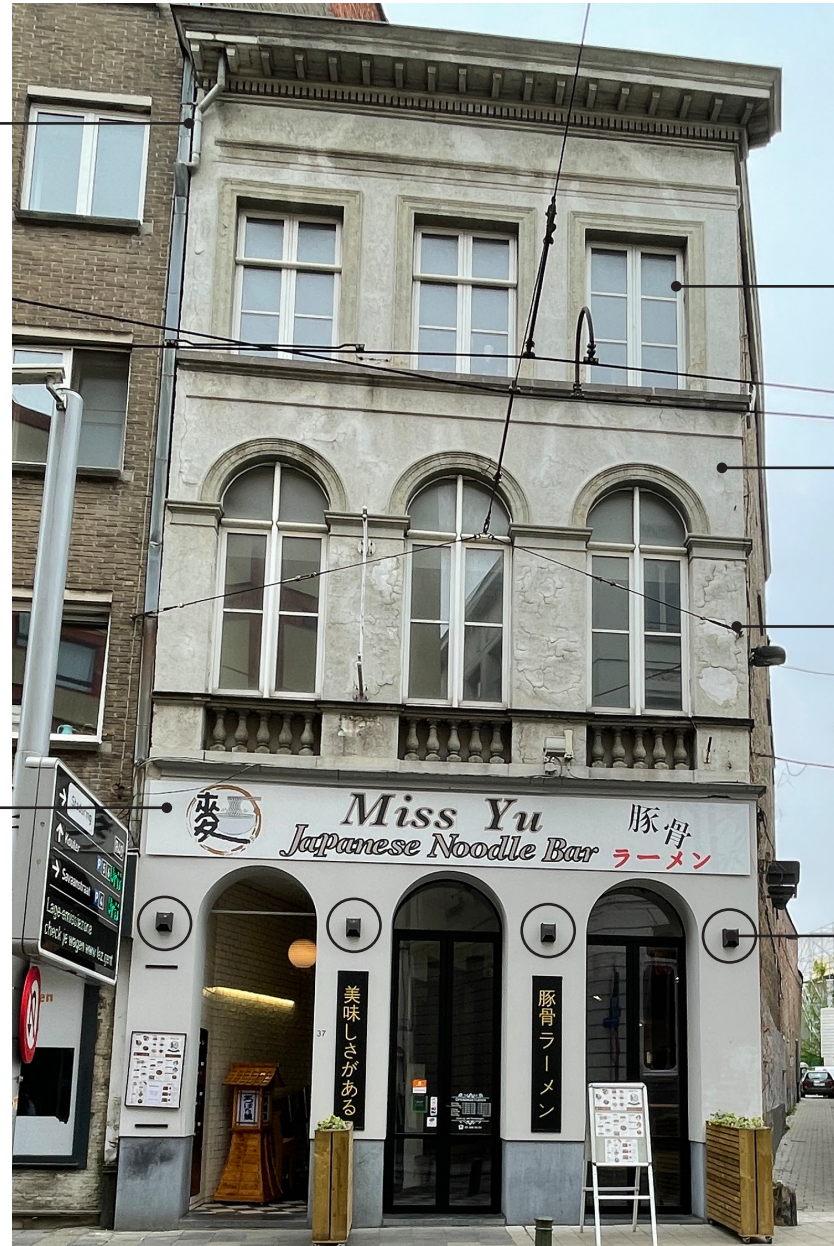
### 3. OP TE WAARDEREN ELEMENTEN

Verwijderen kunststof  
regenwaterafvoer  
**1**

Verwijderen reclamebord  
**2**

Schrijnwerk  
**6**

Gevelafwerking  
**3**

Storende bekabeling  
**4**

Storende bekabeling  
**5**

1. De kunststof regenwaterafvoer wordt best vervangen door een regenwaterafvoer die past binnen het historische gevel- en straatbeeld (vb. zink).
2. De publiciteit op de gevel (verschillende panelen) is niet conform aan het afwegingskader 'publiciteit in beschermd erfgoed' van het agentschap Onroerend Erfgoed.
3. De gevelafwerking sluit niet aan op de historische context.
4. De bekabeling is slordig aangebracht en leidt de aandacht af van de erfgoedwaarde van het pand.
5. De gevelverlichting die geen deel uitmaakt van het lichtplan van Gent (witte lichten) wordt best verwijderd.
6. Het schrijnwerk is niet oorspronkelijk en wordt best vervangen door schrijnwerk naar historisch model (zie '4. Maatregelen').

De kunststof regenwaterafvoer wordt verwijderd en vervangen door een zinken regenwaterafvoer. Indien het verwijderen van de kunststof regenwaterafvoer de gevel beschadigd, kan de schade plaatselijk hersteld worden. Kalkpleister kan plaatselijk opnieuw aangebracht worden en overschilderd worden in dezelfde kleur als de kleur van de verdiepingen.

De reclame wordt verwijderd. Indien dit schade aan de gevel achterlaat, kan dit hersteld worden. Kalkpleister kan plaatselijk opnieuw aangebracht worden en overschilderd worden in dezelfde kleur als de kleur van de verdiepingen.

De storende bekabeling wordt verwijderd. Indien dit schade aan de gevel achterlaat, kan dit plaatselijk hersteld worden. Kalkpleister kan plaatselijk opnieuw aangebracht worden en overschilderd worden in dezelfde kleur als de kleur van de verdiepingen.

De eerste bouwlaag kan voorzien worden van een vlakke pleister of van een pleister met horizontale schijnvoegen en verticale schijnvoegen boven ieder travee. De keuze voor welk type pleister wordt gezamenlijk gemaakt door de eigenaars van Nederkouter 11 en 37-37c. De pleister wordt geschilderd met een dampopen verfsysteem in dezelfde kleur als de tweede en derde bouwlaag (zie 'herstel historische kleurstelling'). In dat laatste geval, moet de kleur gelijk zijn tussen Nederkouter 11 en 37-37c.

Wanneer het schrijnwerk wordt vervangen, wordt nieuw houten schrijnwerk aangebracht in de tweede en derde bouwlaag naar historisch model zoals zichtbaar is op het bouwplan uit 1851. De detaillering wordt uitgevoerd naar voorbeeld van het bijgevoegde 19de-eeuws typemodel en overschilderd met een dampopen verfsysteem. De kleur wordt gebaseerd op architectuurtypologische kennis. Men kan kiezen tussen de kleurstellingen met volgende kleurcodes:
