## SCHOUWBURGSTRAAT 16

# 1. IDENTIFICATIE

## 2. HISTORISCHE NOTA

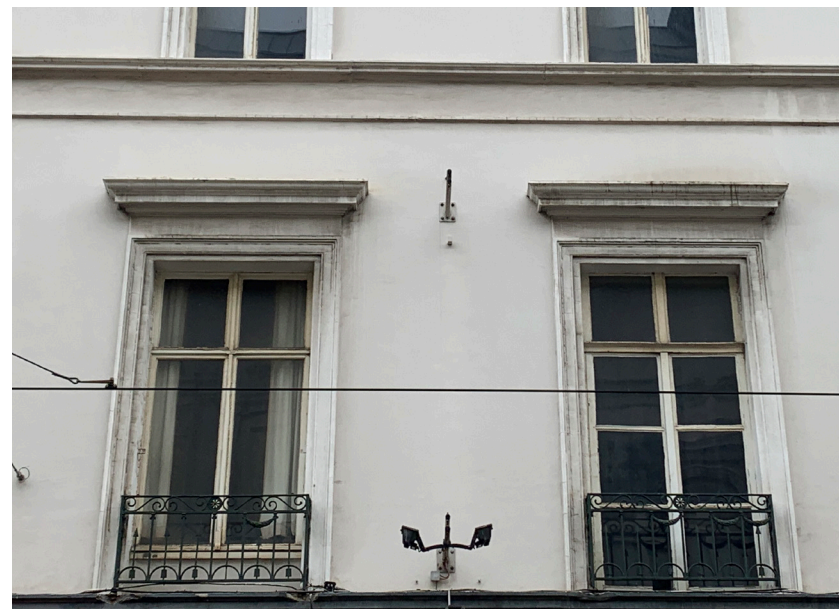
Op de cordonlijst tussen de eerste en tweede bouwlaag bevindt zich een verlichtingsarmatuur, die niet overeenstemt met het opzet van het Lichtplan. Nog op deze cordonlijst bevindt zich een witte uplighter, op de cordonlijst tussen de derde en vierde bouwlaag bevindt zich een verlichtingsarmatuur dat de tegenoverliggende Opera verlicht. Deze elementen maken wel deel uit van het Lichtplan van de stad Gent. Verder is op de eerste bouwlaag een lichtreclame voor 'Duvel' bevestigd. Nog op de gevel bevinden zich op de tweede bouwlaag twee haakse baniersteunen met bijhorende verlichting.

Afbeelding 9. Detailfoto baniersteunen tweede bouwlaag.

- De gevelreclame van Duvel en Rombouts op de eerste bouwlaag en de baniersteunen op de tweede bouwlaag worden verwijderd. Eventuele schade aan de onderliggende pleisterlaag wordt hersteld. Herstellingen en duidelijke kleurverschillen worden overschilderd in dezelfde kleur als de rest van de respectievelijke bouwlagen.
- De bepalingen omtrent zaakgebonden publiciteit zijn opgenomen in het algemeen beheersplan.

- De naar beneden gerichte spots op de cordonlijst tussen de eerste en tweede bouwlaag en de spots op de baniersteunen worden verwijderd. Eventuele schade aan de onderliggende pleisterlaag wordt hersteld. Herstellingen en duidelijke kleurverschillen worden overschilderd in dezelfde kleur als de rest van de respectievelijke bouwlagen.

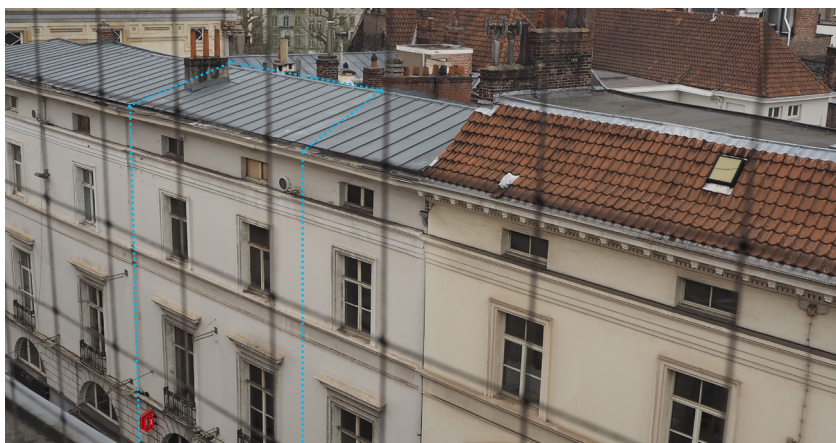
Afbeelding 13. Detailfoto dak.

| Onderdeel | | Historische situatie | Huidige staat | Waarde | Verantwoording waarde en opmerkingen |
|---|---|---|---|---|---|
| Dakvorm | | Zadeldak | Lessenaarsdak | Indifferent | De dakvorm is momenteel nauwelijks zichtbaar, maar was oorspronkelijk wel licht te zien. De huidige vorm is niet storend te beoordelen, maar wordt bij voorkeur wel aangepast naar de historische situatie. |

1. Het dak boven de panden Schouwburgstraat 14, 16, 18/22, 24 en het gedeelte Koophandelsplein 18 dat tot het gevelscherp behoort, wordt gereconstrueerd naar de historische toestand. Oorspronkelijk was dit dak, zoals zichtbaar op historisch planmateriaal, opgevat als een zadeldak (steilere helling dan huidige toestand) met westelijk dakschild, gedekt met Boomse pannen. De historische toestand moet ook op lange termijn bewaard worden en gevrijwaard blijven van ophogingen.

- Als er werken uitgevoerd worden aan het dak, wordt het bestaande lage zinken dak samen met de daken van de panden Schouwburgstraat 14, 18/22, 24 en het gedeelte Koophandelsplein 18, vervangen door een zadeldak met westelijk afsluitend dakschild. De historische nokhoogte en dakhelling worden in dit nieuwe dak gereconstrueerd.
- Het vernieuwde dak wordt gedekt met rode Boomse pannen. Deze maatregel heeft tot doel om de eenheidsbebouwing te versterken.
