# De hoeve 't Klokhof Pardoenstraat 12 Westkerke (Oudenburg) Monument en dorpsgezicht

## Beheersplan

2023

Hoeve 't Klokhof, Pardoestraat 12 8460 Westkerke (Oudenburg), monumenten en dorpsgezicht.

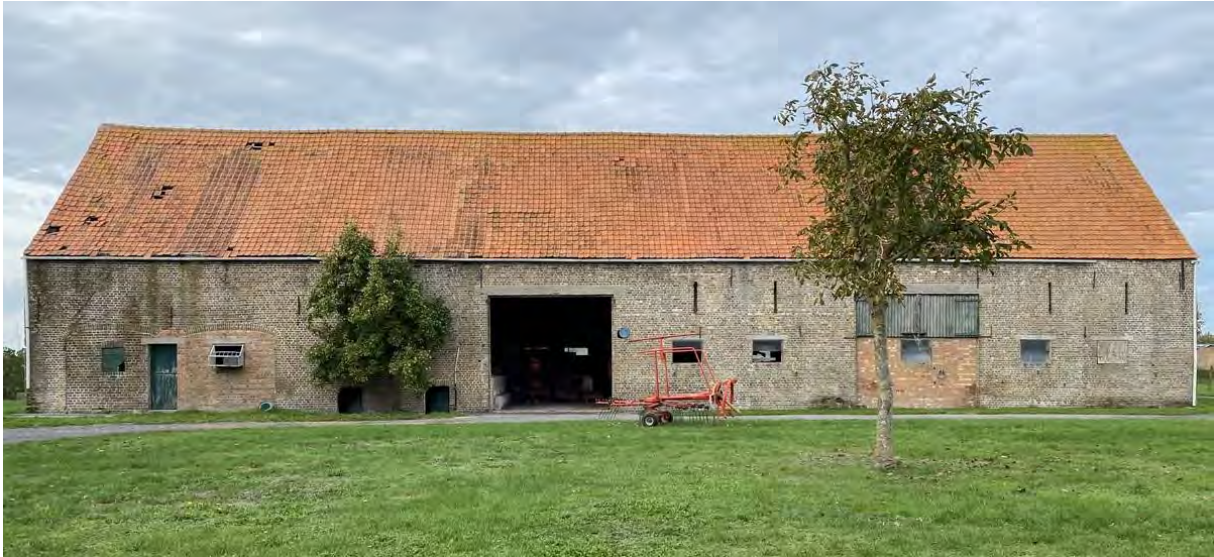
*De schuur. Zuidgevel.*

Tegenaan de zuidmuur van de schuur is een perelaar aangeplant, die tegenaan de muur geleid wordt. Deze dreigt nu over de dakrand te groeien.

| De perenboom tegenaan de zuidelijke gevel van de schuur regelmatig snoeien zodat geen schade kan berokkend aan de ozingdrop. | x | 2- jaarlijks | x |

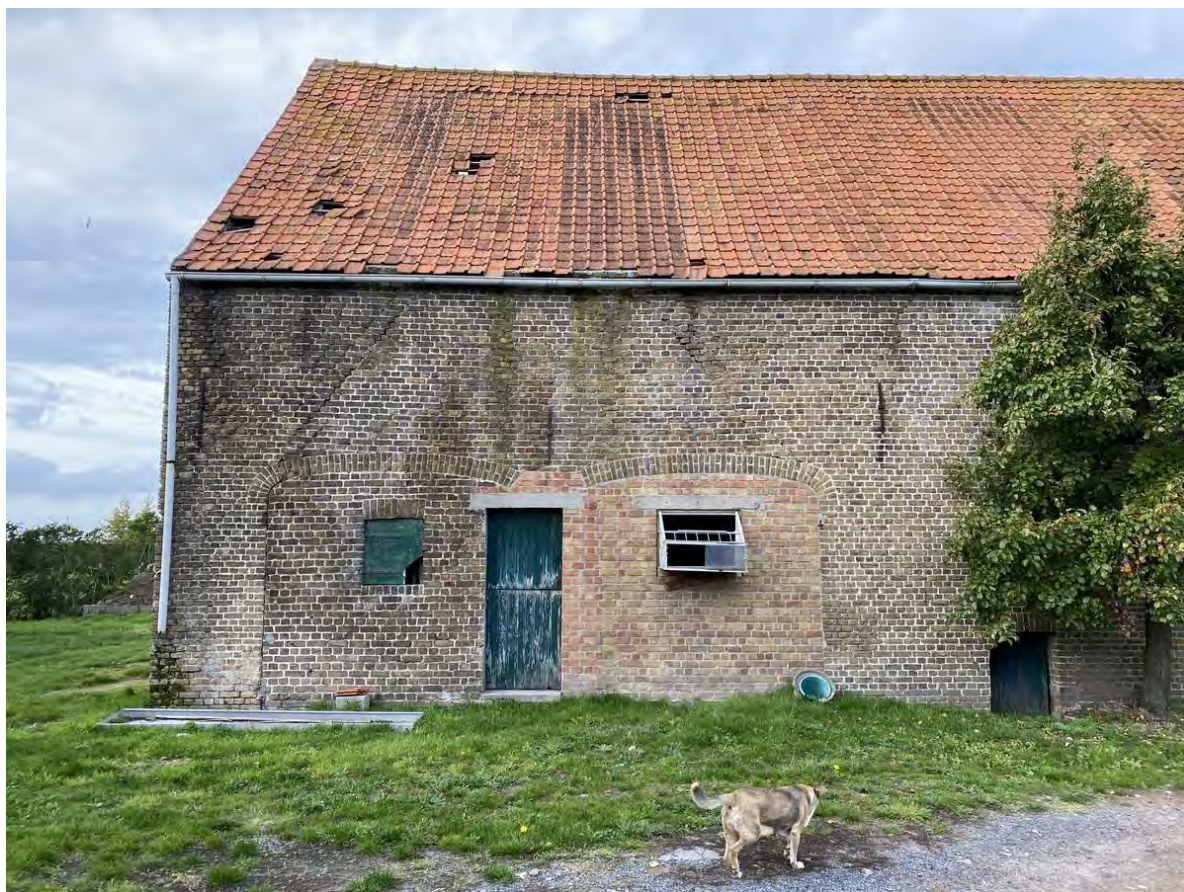
*De gedichte poorten van de wagonbergplaats in het westelijke gedeelte van de schuur.*

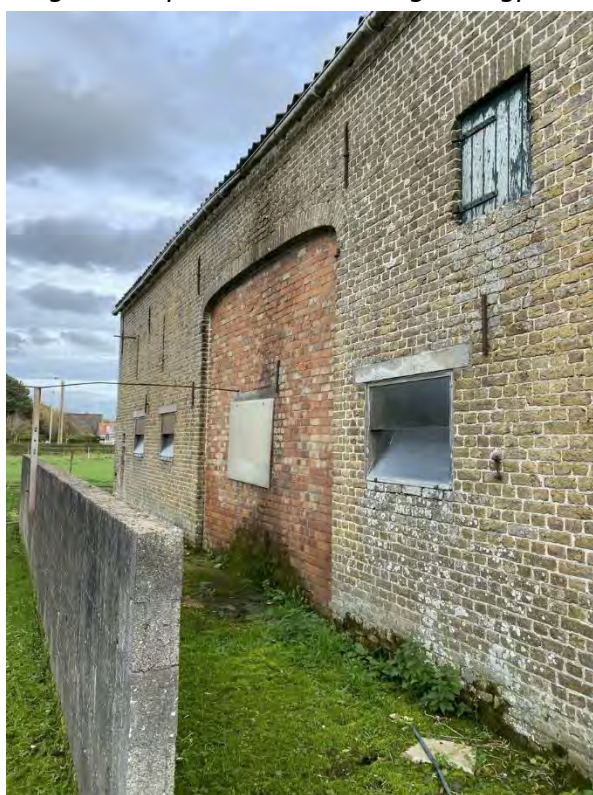
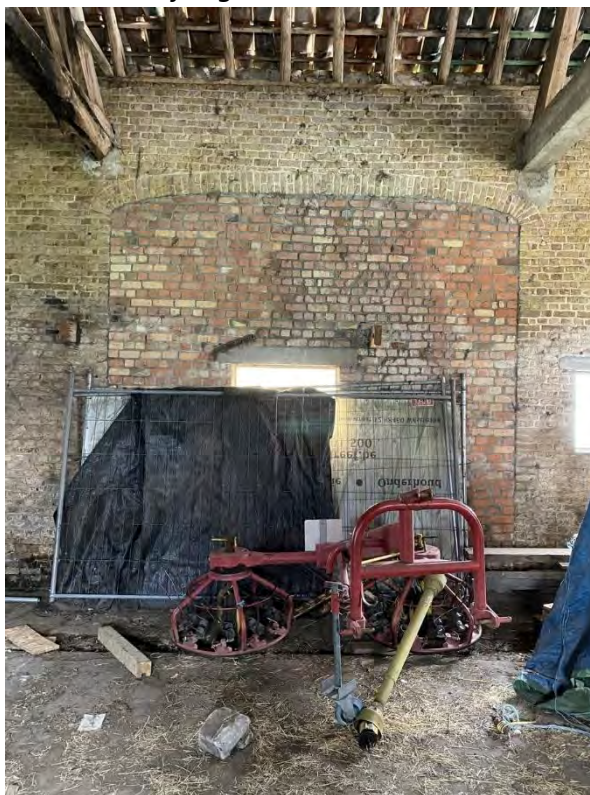
*De gedichte originele schuurpoort in de noordelijke gevel; buiten- en binnenzicht.*

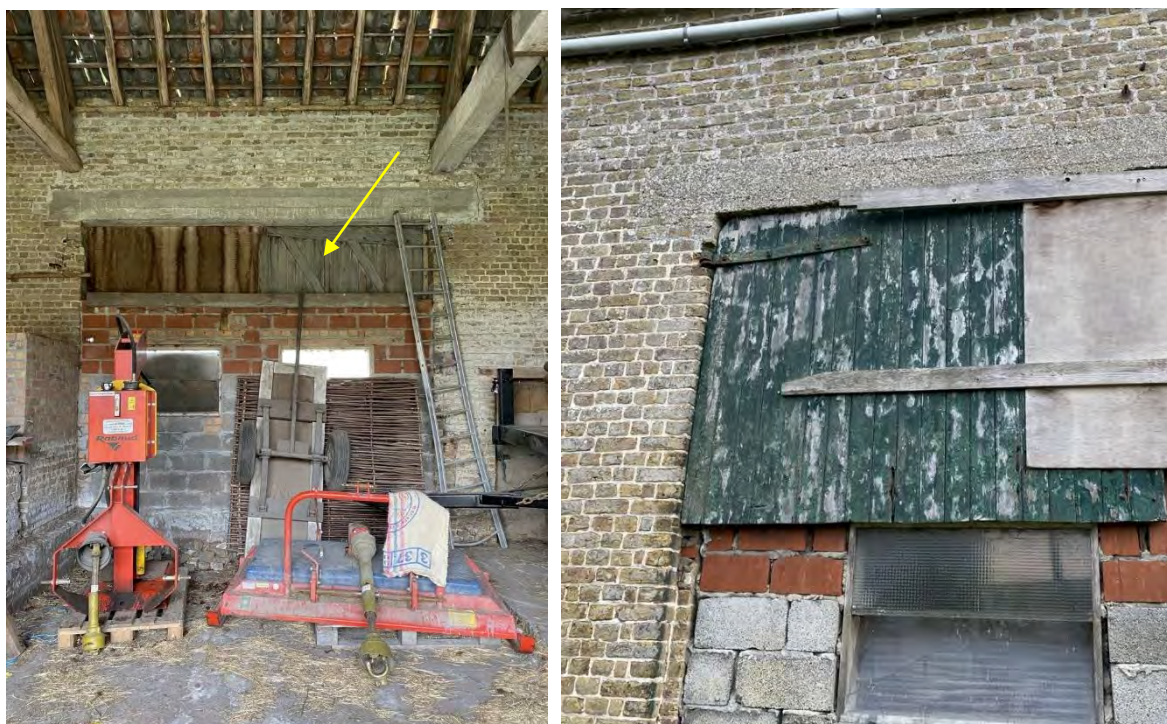
*De gedichte schuurpoort in de noordelijke gevel. Een gedeelte van de schuurpoort bleef bewaard.*

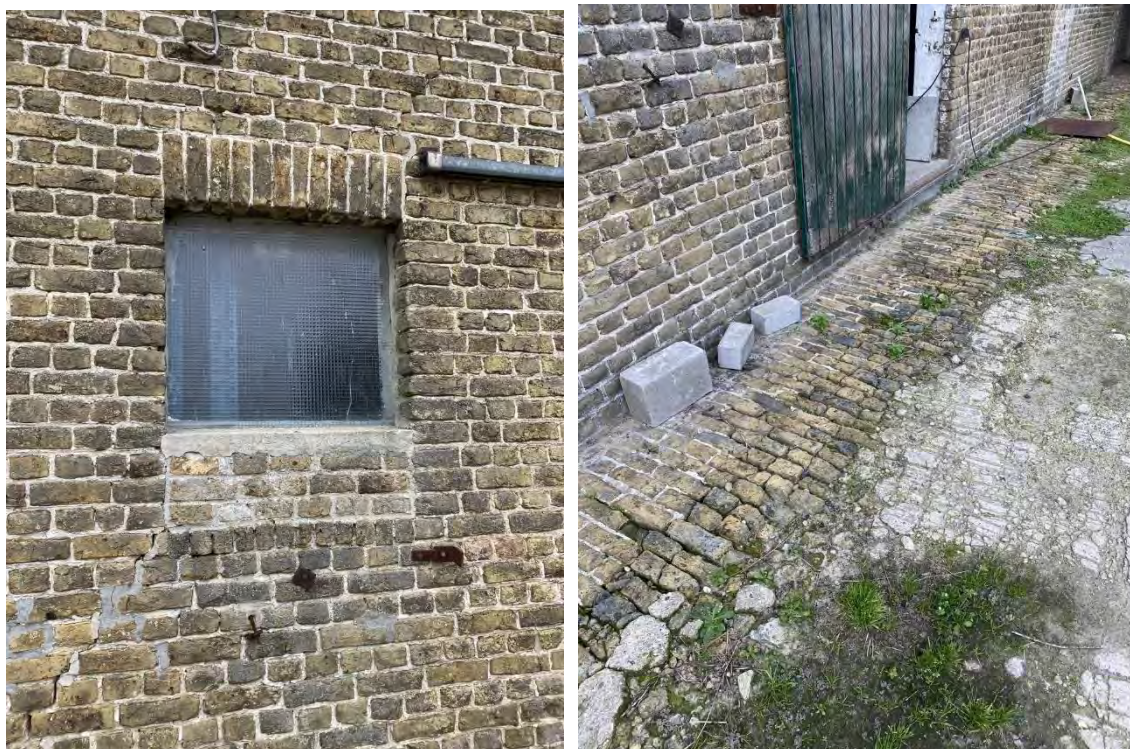
*Links: een nog origineel stalvenster in de zuidelijke langgevel. Het venster werd onderaan gedeeltelijk gedicht. Rechts: het sinterpad tegenaan de zuidgevel.*
