## BEHEERPLAN BEGIJNHOF DIEST

Opgemaakt door **ARAT ■ architecten**  
Fraikinstraat 71 | 2200 Herentals | [www.arat.be](http://www.arat.be)  
T 014 24 86 90 | E [info@arat.be](mailto:info@arat.be)

Opgemaakt te Herentals | december 2015

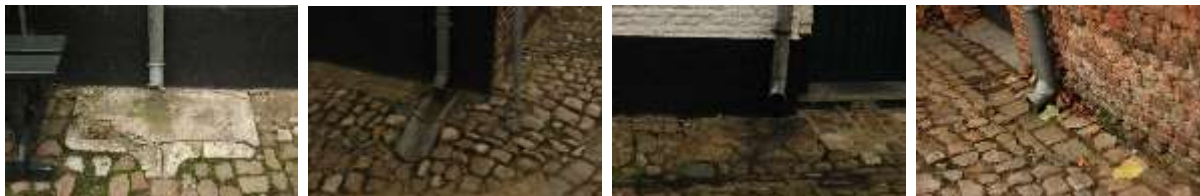
Foto 162 Watervangstenen V.l.n.r. witte en blauwe hardsteen; cementering, ontbreken van watervang

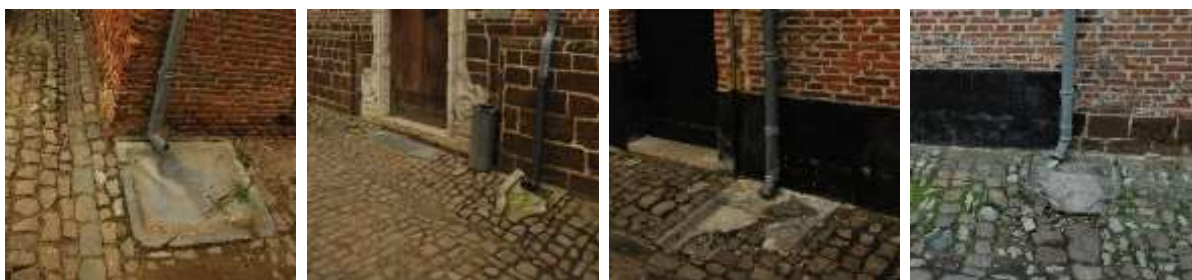
Aan de watervangstenen is er veel schade, voornamelijk de witte natuursteen vertoont sterke verwerking. Soms zijn er delen weggeërodeerd zodat er slechts fracties van de steen overblijven. Ze zijn vaak gebroken en vertonen barsten. De meeste blauwe hardstenen tegels verkeren in goede staat.

Foto 163 Schade watervangstenen

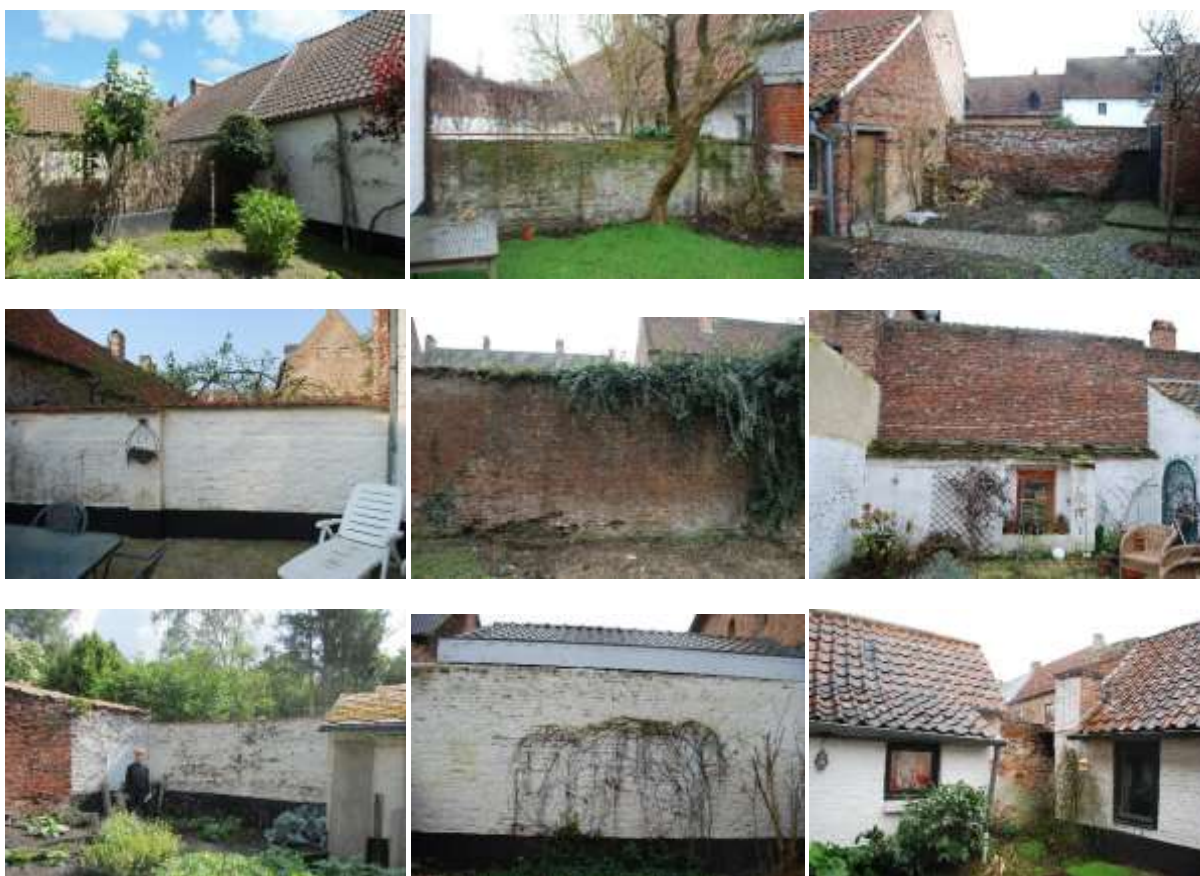
Onder de 'oudste bakstenen tuilmuren' worden de tuilmuren die het vroegst versteend werden gerekend. Ze zijn meestal te herkennen aan de aanwezigheid van een kalelaag of restanten ervan, en (restanten van) steunberen. Ze werden gemetseld in kruisverband en zijn afgedekt met daktegels, tegelpannen of dekstenen om waterinfiltratie tegen te gaan. Deze zijn bij de meeste oude tuilmuren in de loop van de jaren vervangen. Deze tuilmuren zijn vaak in slechte staat omwille van vochtproblemen. Hierdoor valt bijvoorbeeld het voegwerk uit, lost de kalelaag, zijn de tegelpannen begroeid met mossen, etc.

Foto 181 Oude bakstenen tuilmuren.

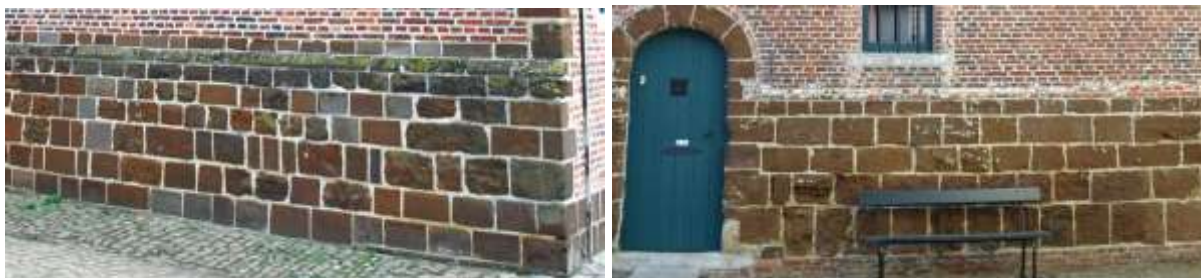
De schade die zich vaak voordoet bij Diestiaan ijzerzandsteen is een verlies van oppervlaktemateriaal. Dat de Diestiaan moeilijk conserverend te behandelen is wanneer er reeds verzanding is opgetreden, vormt een bijkomstige technische hinderpaal.<sup>173</sup>

Foto 216 v.l.n.r. Infirmieriestraat 1 en Engelen Conventstraat 18

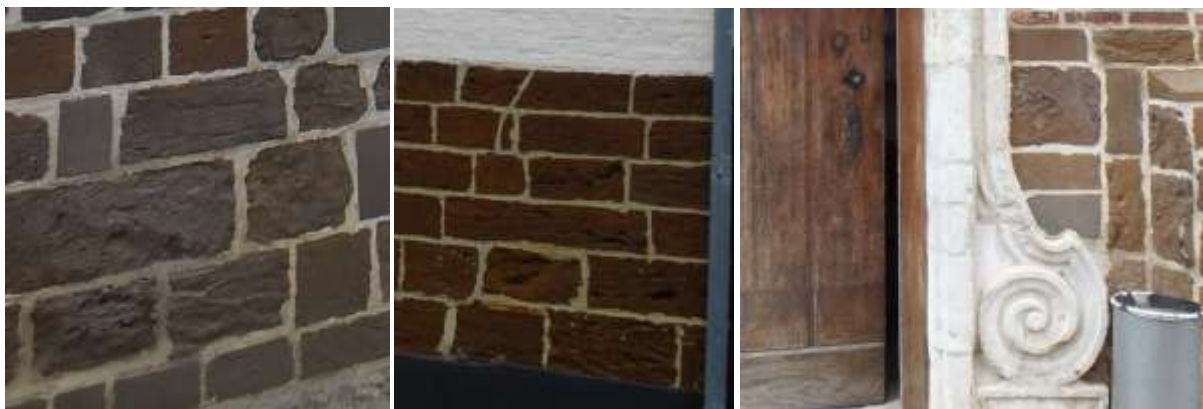
Vocht heeft een aanzienlijke invloed op de huidige staat van de ijzerzandsteenplinten. Door grondvocht dat opstijgt in de ijzerzandsteen en de daaropvolgende vorst, raken grote delen van de plint beschadigd. Op het begijnhof van Diest werden verschillende soorten schadebeelden aangetroffen bij de ijzerzandsteen. De verwerking van de stenen varieert van lijnvormige tot putvormige verwerking en van een verruwde oppervlaktetextuur tot een zeer poreus sponsachtig uitziend oppervlak.

Foto 218 v.l.n.r. Infirmieriestraat 1, Heilige Geeststraat 14, Infirmieriestraat 2

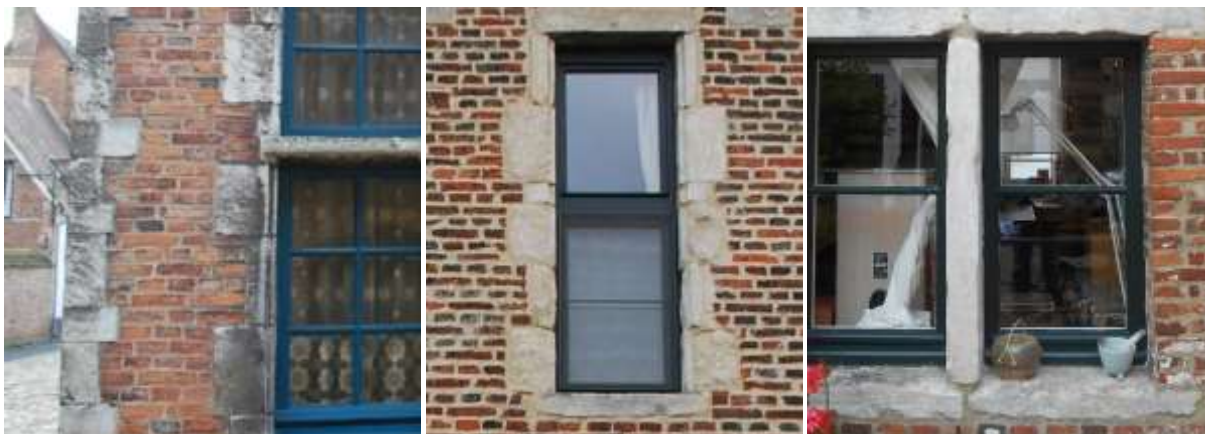
De schade van de witte natuursteen neemt diverse vormen aan, gaande van een algemene verpoedering tot plaatselijke verpoedering, lijnvormige en putvormige verwerking, maar ook vervuiling, barsten en stukken uitstoten. Vocht vormt de belangrijkste oorzaak voor deze schadefenomenen.

Foto 226 Heilige Geeststraat 1 – Heilige Geeststraat 5 – Heilige Geeststraat 7
