## BEHEERSPLAN ONROEREND ERFGOED

Betreft: Sint-Jozefinstituut

Ligging: Wegvoeringstraat 59-63, 9230 Wetteren.

Beheersplan opgemaakt door: Architectenbureau Tom Leyman, Gentsesteenweg 98/1, 9750 Zingem

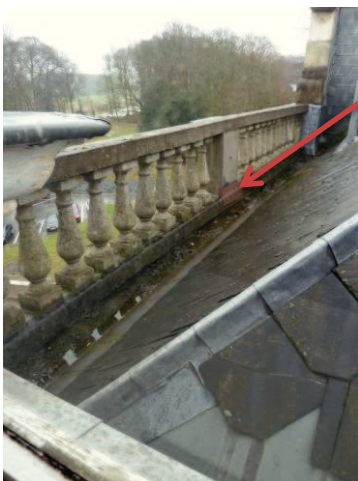
| 3.1.3 Buitenmuren | | Bouwfase | | |
|---|---|---|---|---|
| | <div>-Natuursteen-imitatie</div> | <div><div>- Het betreft de balustrade ter hoogte van het dak aan de tuin- en straatgevel van het middenrisaliet.</div><div>- De balustrade is opgetrokken uit een natuursteen imitatie in beton met een handlijst zonder profilering en vaasvormige spijltjes.</div><div>- De voet van de balustrade is bedekt met lood wat nadien plaatselijk is hersteld met</div></div> | <div><p>Afb. 62: balustrade op het dak (tuingevel)</p></div> | <div>Fase 2</div> |

| | <p>roofing. De roofing is van een slechte kwaliteit, slecht geplaatst en is op verschillende plaatsen losgekomen (Afb. 62).</p> <ul style="list-style-type: none"> <li>- De hand- en voetlijst zijn sterk bevuild en bedekt met korstmossen. De lijsten moeten gereinigd worden.</li> <li>- De betonnen spijlen vertonen slechts oppervlakkige schade.</li> <li>- De ramen op de eerste en tweede verdieping zijn afgewerkt met een balustrade in een betonnen imitatie natuursteen.</li> </ul> | | |

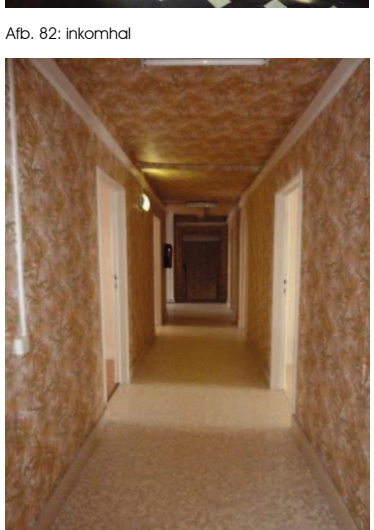
| | <ul style="list-style-type: none"> <li>- De vloer is bedekt met een vinyl in beige-gele kleur. De vinyl is op verschillende plaatsen losgekomen en ziet er verouderd uit. Op plaatsen waar meubels stonden zijn de contouren van kasten en meubels zichtbaar in het vinyl. De vloerbekleding is geplaatst in de vierde fase en is niet origineel.</li> <li>- Op de eerste verdieping zijn twee stenen schouwmantels bewaard gebleven in de zijvleugel van het kasteel.</li> <li>- Op de derde verdieping is door vochtschade het behang verkleurd en aangetast door schimmels (Afb. 84).</li> <li>- De gangen zijn voorzien van elektrische kabelgoten, vernieuwde stopcontacten en noodverlichting.</li> <li>- In de kamers van de zijvleugels is het origineel plafond met sierlijsten in stucwerk bewaard gebleven. De plafonds van deze kamers zijn geschilderd.</li> <li>- Het schilderwerk bladert af en is sterk bevuild.</li> <li>- Het pleisterwerk heeft barsten en scheuren.</li> </ul> | <p>Afb. 83: gang niveau 2 (middenrisaliet)</p> | <p>Fase 4</p> |

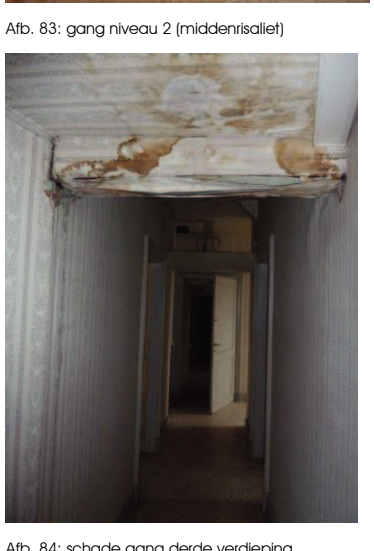
| | | <p>Afb. 84: schade gang derde verdieping</p> | <p>Fase 4</p> |

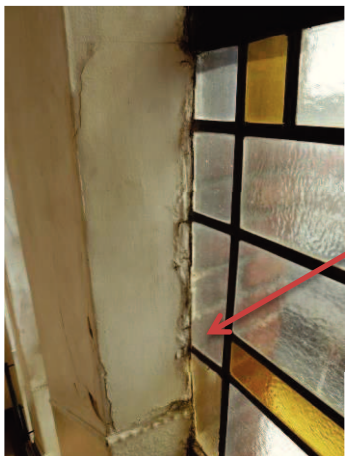
| 3.3.5 Buitenschrijnwerk | | Bouwfase |
|---|---|---|
| <ul style="list-style-type: none"><li>- Glas in lood</li></ul> | <ul style="list-style-type: none"><li>- Het betreft de glas-in-lood partijen van de schoolgebouwen.</li><li>- Deze bevinden zich in het koor van de kapel en de oostelijke gevel van het schip.</li><li>- De traphal van de oostelijke gevel van het klooster (Afb. 106).</li><li>- De oostelijke gevel van het klooster op de begane grond en de eerste verdieping thv het Heilig Hart kapel.</li><li>- Onder de gaanderij van beide kapellen en in de gang van het klooster.</li><li>- In de poorten van de straatgevel (ingang van de basisschool en de secundaire school)</li><li>- Alle glasramen zijn ontworpen door A. Bressers en geplaatst tijdens de vierde bouwfase in 1935.</li><li>- Op de panelen in de St-Jozefkapel en het Heilig Hartkapel worden christelijke figuratieve symbolen voorgesteld.</li><li>- Op de glasramen in de traphal aan het klooster zijn decoratieve geometrische art-deco-motieven voorgesteld (Afb. 116).</li><li>- De glas-in-loodramen zijn in zeer slechte staat.</li><li>- Alle glasramen vertonen schade ter hoogte van de ijzeren raambruggen.</li><li>- De ijzeren raambruggen zijn roest en bieden onvoldoende weerstand.</li><li>- Door de spanning die ontstaat van de roestexpansie is er vervorming van het loodnet zichtbaar en komen de glaspanelen onder druk te staan waardoor ze bol staan en</li></ul> | <div><p>Afb. 113: ingangpoort klooster</p></div> <p>Fase 5</p> <div><p>Afb. 114: ingangpoort basisschool</p></div> <p>Fase 5</p> <div><p>Afb. 115: schade glas in loodraam St-Jozefkapel</p></div> <p>Fase 5</p> |

| | <p>barsten (Afb. 115).</p> <ul style="list-style-type: none"> <li>- Door de verwerking van het loodnet zijn op verschillende plaatsen ruitjes gebroken en verdwenen. Hierdoor krijgt wind en water vrij spel en versneld het schadeproces (Afb. 117).</li> <li>- Door het roesten van de raambruggen is schade ontstaan aan het aansluitend metselwerk (vocht en schimmels). De koude brug veroorzaakt barsten en scheuren in het pleisterwerk waardoor ook het schilderwerk verweerd (Afb. 115).</li> <li>- De voegen van de raambruggen zijn verouderd en gebarsten.</li> <li>- De glas-in-loodramen zijn in zeer slechte staat en veroorzaken een onveilige toestand voor de leerlingen en leerkrachten van de school.</li> </ul> | <p>Afb. 116: traphal klooster naar ontwerp Bressers</p> <p>Afb. 117: detail schade glas-in-loodramen</p> | <p>Fase 5</p> <p>Fase 5</p> |
