LIJSSENTHOEK MILITARY CEMETERY

BEHEERSPLAN 2016-2036

Betref: Beheersplan Lijssenthoek Military Cemetery

Beheersplan opgemaakt door: Sarah Camerlynck, Conservation Supervisor CWGC
Delphine Vanoverberghe, Inspector-surveyor CWGC
Elverdingestraat 82, 8900 Ieper

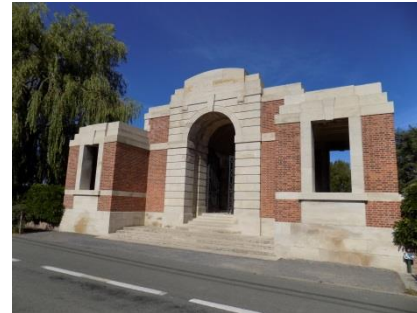
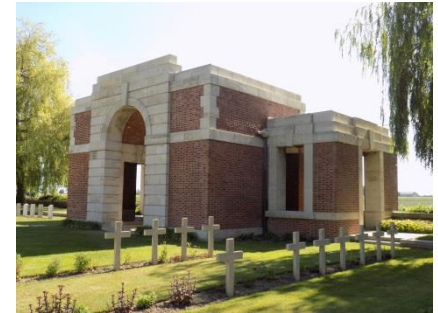
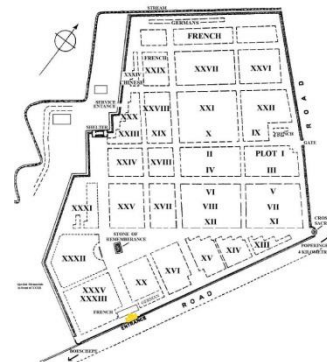
INGANGSGEBOUW

Het ingangsgebouw bevindt zich in een matige toestand. De gebruikte pvc op het dak is eerder ongeschikt voor conservatiedoeleinden. Over het algemeen verkeren de natuurstenen in vrije goede staat, maar een aantal natuurstenen van het dak hebben breuken. Dit geldt ook voor de andere natuurstenen elementen (bv. lijsten). Sommige stenen hebben sporen van waterinfiltratie of afschilfering. Het metselwerk van de muren is in vrij goede staat, maar er zijn verschillende lange, fijne scheuren. Verder zijn er een aantal grote breuken in de natuurstenen boven de doorgang en het bakstenen gewelf heeft een lange fijne scheur met zoutuitbloeiing errond. In de betonnen gewelven zijn verschillende lange, fijne scheuren te zien. De poort vertoont een verlies van afwerkingslaag. Rond de scharnieren van de

poort zijn breuken in de natuursteen ontstaan die reeds gedicht zijn. De Schenking van Landplaten zijn moeilijk leesbaar geworden. De gebronsde afwerkingslaag van het registerkastje voldoet niet meer aan de norm. Het plaveisel bevindt zich over het algemeen in een goede toestand, maar rond de poort zijn storende invullingen met cement gebeurd. Het voegwerk tussen de treden ontbreekt op sommige plaatsen.

Voor het beheer van zijn begraafplaatsen gaat de CWGC uit van de volgende principes. Het behoud van de begraafplaatsen is gebaseerd op een regelmatig onderhoud van de structuren. Herstel en/of restauratie die nodig zijn om de erfgoedwaarde te behouden, zijn toegelaten. Enkel wanneer herstel en/of restauratie niet voldoende is om de erfgoedwaarden te verzekeren, kan geopteerd worden voor reconstructie. Verder onderzoek zal uitwijzen of er voor herstel/restauratie of reconstructie geopteerd zal worden.

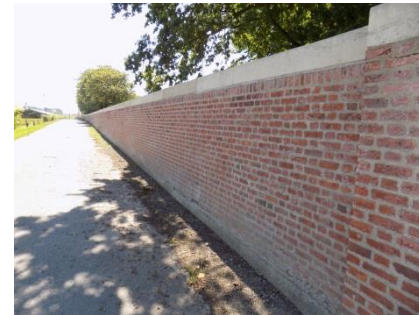
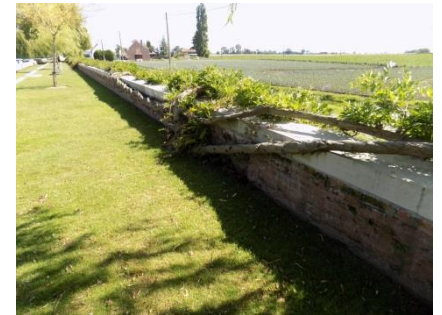
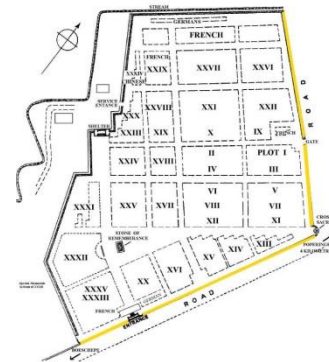
BAKSTENEN OMHEININGSMUREN

De omheiningsmuren bevinden zich in een matige toestand. De zuidoostelijke omheiningsmuur heeft plaatselijk beschadigde bakstenen, uitgeworpen bakstenen en biologische aantasting. Het voorste stuk van de noordoostelijke muur werd volledig herbouwd. In het achterste stuk is er breukvorming in de bakstenen en voegen. Er zijn een drietal kleinere afbrokkelingsgaten onderaan de muur te zien. Er was reeds beperkt plaatselijk herstel.

Voor het beheer van zijn begraafplaatsen gaat de CWGC uit van de volgende principes. Het behoud van de begraafplaatsen is gebaseerd op een regelmatig onderhoud van de structuren. Herstel en/of restauratie die nodig zijn om de erfgoedwaarde te behouden, zijn toegelaten. Enkel wanneer herstel en/of restauratie niet voldoende is om de erfgoedwaarden te verzekeren, kan geopteerd worden voor reconstructie. Verder onderzoek zal uitwijzen of er voor herstel/restauratie of reconstructie geopteerd zal worden.

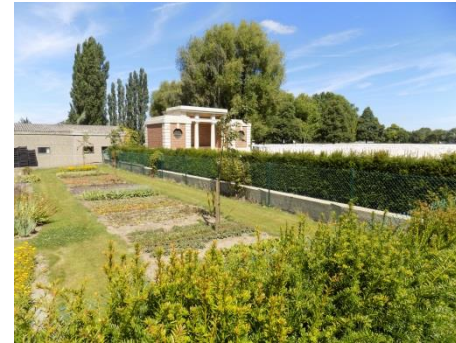
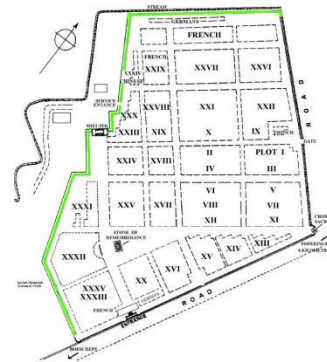
BETONNEN OMHEININGSMUREN EN HAAG

De betonnen omheiningsmuren verkeren in matige toestand; op een aantal plaatsen is er breukvorming.

De breuken moeten hersteld worden.

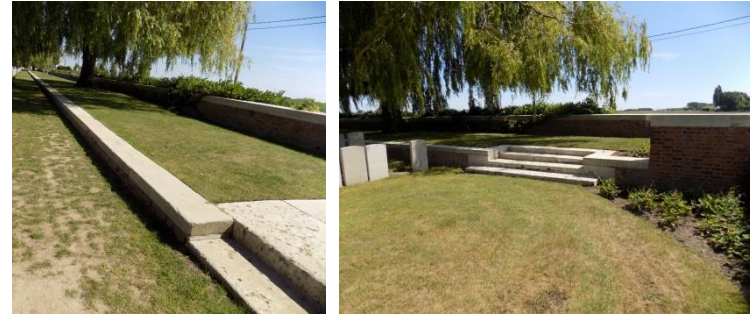
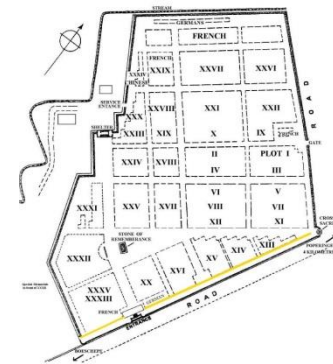
BAKSTENEN KEERMUUR

De keermuur ten noordoosten van het ingangsbouwwerk bevindt zich in een slechte toestand, bakstenen en voegen worden op grote schaal uitgeworpen. Het metselwerk van de keermuur ten zuidoosten van het ingangsbouwwerk bevindt zich in een betere staat. De dekstenen en treden zijn vrij verweerd. Sommige oude reparaties zijn niet volgens de norm uitgevoerd. Het voegwerk ontbreekt op verschillende plaatsen.

Voor het beheer van zijn begraafplaatsen gaat de CWGC uit van de volgende principes. Het behoud van de begraafplaatsen is gebaseerd op een regelmatig onderhoud van de structuren. Herstel en/of

restauratie die nodig zijn om de erfgoedwaarde te behouden, zijn toegelaten. Enkel wanneer herstel en/of restauratie niet voldoende is om de erfgoedwaarden te verzekeren, kan geopteerd worden voor reconstructie. Verder onderzoek zal uitwijzen of er voor herstel/restauratie of reconstructie geopteerd zal worden.

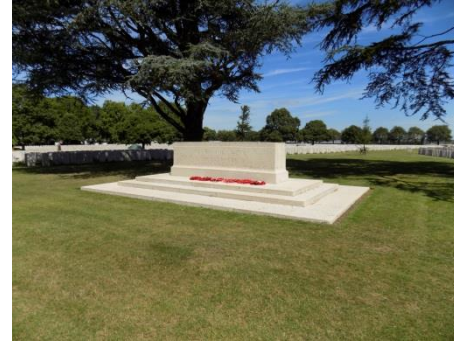
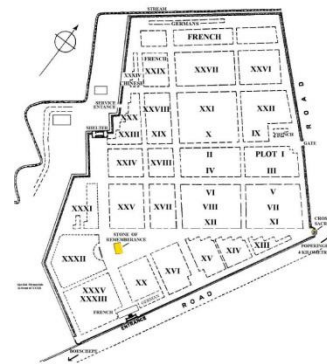
HEINNERINGSSTEEN

De Herinneringssteen bevindt zich in een redelijk goede toestand. Er ontbreekt minimaal voegwerk en een beperkt aantal oude reparaties werden niet volgens de norm uitgevoerd. De natuurstenen zijn vrij verweerd.

Het voegwerk moet plaatselijk hersteld worden. Oude reparaties moeten opnieuw, volgens de norm, worden uitgevoerd.

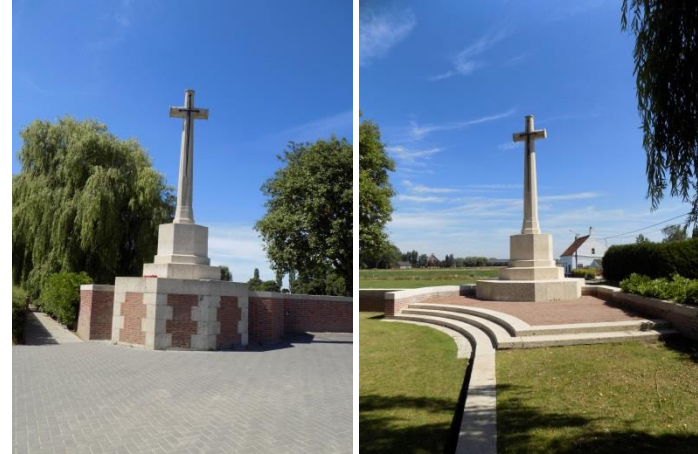
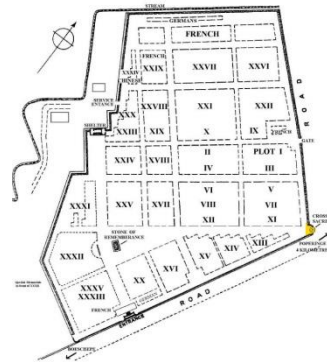
OFFERKRUIS

Het Offerkruis bevindt zich in een matige toestand. Een tweetal reparaties komt los, waaronder één op de armen. Er zijn kleine scheuren bij de kruising van de armen. Het voegwerk is plaatselijk aangetast. De gebronsde afwerkingslaag van het zwaard voldoet niet meer aan de norm. In de sokkel van het kruis zijn een aantal hoekstenen beschadigd en ontbreekt er voegwerk. Er is een slechte verbinding van de sokkel met de noordoostelijke omheiningmuur. In de treden ontbreekt er op een aantal plaatsen voegwerk. Het plaveisel bevindt zich in een goede toestand.

De reparaties moeten opnieuw, volgens de norm, worden uitgevoerd. De scheuren bij de kruising van de armen moeten op regelmatige tijdstippen gemonitord worden. Bijkomend moet het zwaard van het Offerkruis worden gereinigd en moet er een nieuwe beschermingslaag van lak worden aangebracht. Steenherstel dringt zich op voor de hoekstenen van de sokkel en het voegwerk moet plaatselijk hersteld worden. De verbinding tussen de sokkel en de omheiningmuur moet volgens de norm uitgevoerd worden. Het voegwerk in de treden moet plaatselijk hersteld worden.

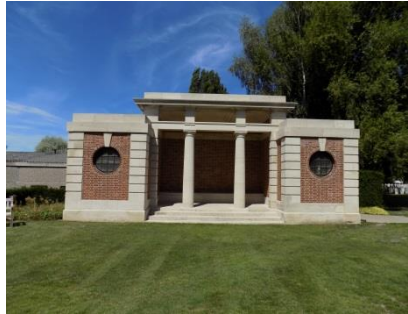
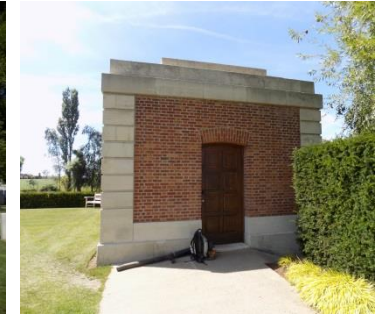
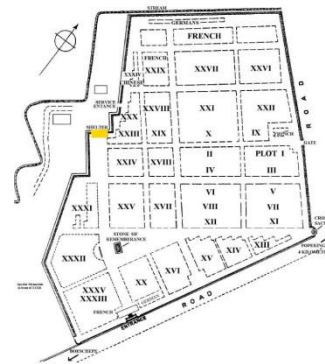
SCHUILGEBOUW MET DIENSTGEDEELTES

Het schuilgebouw bevindt zich in een redelijk goede toestand. De gebruikte pvc op het dak is eerder ongeschikt voor conservatiedoeleinden. Een aantal natuurstenen van het dak hebben breuken, dit geldt ook voor de andere natuurstenen elementen. Er zijn drie breuken in de architraaf boven de zuilen. Op een beperkt aantal plaatsen ontbreekt het voegwerk tussen de natuurstenen. Het metselwerk van de muren is in vrij goede staat, zo ook de andere onderdelen (bv. schrijnwerk, zitbank, plaveisel).

Het voegwerk tussen de natuurstenen lijst moet plaatselijk hersteld worden. De breuken in de architraaf moeten op regelmatige tijdstippen gemonitord worden.

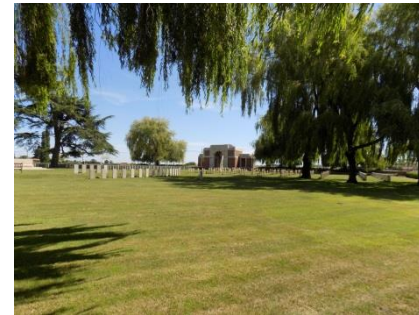
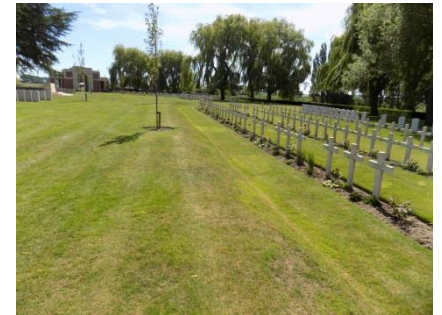
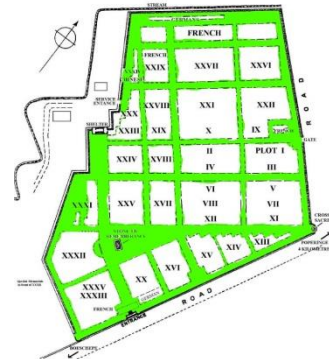
GRASMAT

De grasmatt bevindt zich in een goede toestand. Op een beperkt aantal plaatsen lijdt het gras onder overbetreding.
