OOSTKAMP_DORPSGEZICHT KERK WAARDAMME

BIJLAGE 9_BEHEERNOTA OMGEVING

BEHEERSNOTA omgevingsaanleg “Parochiekerk Sint-Blasius met omgeving en pastorie”

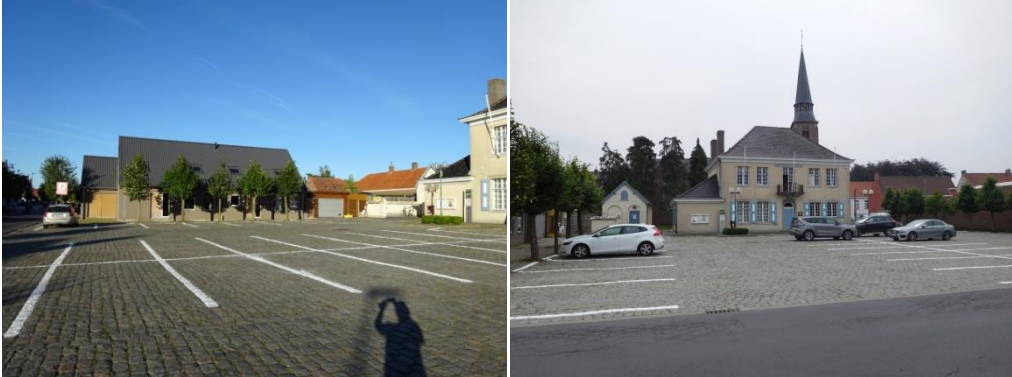
1-V.a: Plein in kasseien

3. BESCHRIJVING en INVENTARISATIE		
Code	Locatie	Foto
1-V.a	<p>Centraal plein voor pastoriegebouw en aan de westzijde van het pastoriegebouw.</p> <p>Beschrijving</p> <p>Op foto's van het jaar 1970 nog niet aanwezig. Pas in gebruik genomen als kasseiplein/parking sinds de heraanleg in 1972. Het plein respecteert wel de historische vormgeving van de oude pastorietain. Door zijn gaafheid en openheid kent het plein een sterke relatie met de nabije omgeving. Het harde karakter van de kasseien is zeer beeldbepalend. Belgische porfierkasseien hebben vanzelfsprekend een cultuurhistorische waarde. De aanleg dateert van 1972 en is dus niet meer optimaal. Met open voegen, losliggende kasseien en door wortels omhoog geduwde kasseien is het plein niet gemakkelijk beloopbaar.</p>

4. BESCHRIJVING van de ERFGOEDWAARDE		
Code	Juridische toestand	Erfgoedwaarde
	Beschermd, maakt deel uit van het dorpszicht	Culturele, historische en ruimtelijk-structurende waarde wordt vooral ontleent door de vormgeving en de openheid van het plein.

5. Onderbouwde VISIE op het TOEKOMSTIG BEHEER		
Code	Doelstellingen	Maatregelen
	Gebruik als parking, hergebruik als parking, herbestemmen en herstel cultuurhistorische waarde in nieuw ontwerp mogelijk.	Ontwikkelingsbeheer

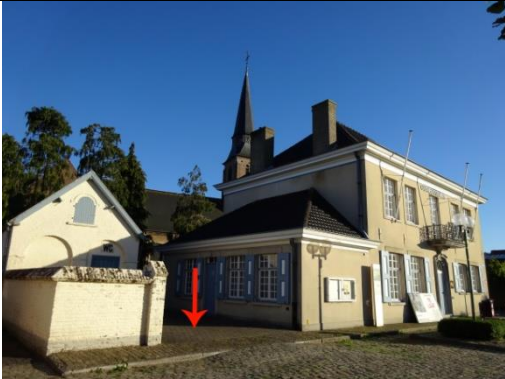
1-V.b: Koer koetshuis

3. BESCHRIJVING en INVENTARISATIE		
Code	Locatie	Foto
1-V.b	Tussen pastoriegebouw en koetshuis, Noorden van koetshuis

Beschrijving	
	Verharding in betonklinkers. De ruimte was reeds aanwezig sinds de bouw van het koetshuis in de periode 1771-1784. De verharding werd aangebracht na de heraanleg in 1972.	
4. BESCHRIJVING van de ERFGOEDWAARDE		
Code	Juridische toestand	Erfgoedwaarde
	Beschermd, maakt deel uit van het dorpszicht	Culturele en ruimtelijk-structurende erfgoedwaarde.
5. Onderbouwde VISIE op het TOEKOMSTIG BEHEER		
Code	Doelstellingen	Maatregelen
	Gebruik als koer. Verbetering van de esthetische waarde die meer aansluit bij de culturele betekenis van de site.	Ontwikkelingsbeheer

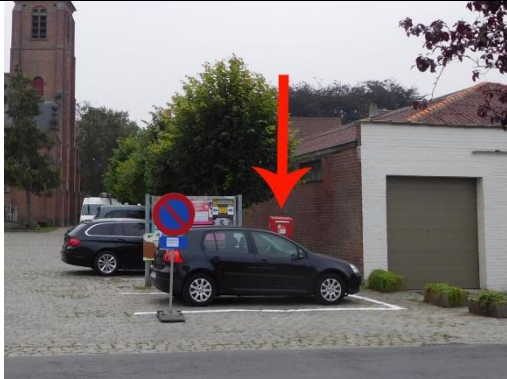
1-I.a: Brievenbus B-Post

Code	Locatie	Foto
1-I.a	Noordoosten van het plein ter hoogte van de Beekstraat

Beschrijving	
	<p>Gerelateerd aan de nabije omgeving. Visueel niet meteen storend maar wel onlogisch geplaatst ten opzichte van de parkeerplaatsen.</p> <p>Al voor de heraanleg in 1972 aanwezig op een andere locatie.</p> <p>Vermoedelijk zeer belangrijk voor de lokale gemeenschap.</p>

Code	Juridische toestand	Erfgoedwaarde
	Niet beschermd, maakt geen deel uit van het dorpszicht	Geen

Code	Doelstellingen	Maatregelen
	Hergebruik of vervanging. Betere integratie in het ontwerp	Ontwikkelingsbeheer

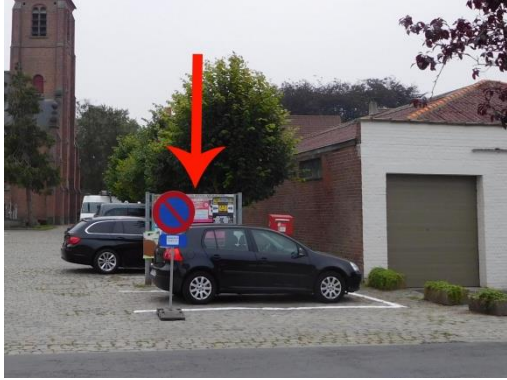
1-1.b: Informatiebord gemeente

Code	Locatie	Foto
1-1.b	Noordoosten van het plein ter hoogte van de Beekstraat, naast de brievenbus B-Post

<p>Beschrijving</p> <p>Gerelateerd met nabije omgeving. Ondanks slechte zichtbaarheid visueel toch storend. Niet geïntegreerd in het karakter van de site. Al voor de heraanleg in 1972 aanwezig op een andere locatie. Vermoedelijk zeer belangrijk voor de lokale gemeenschap.</p>

Code	Juridische toestand	Erfgoedwaarde
	Niet beschermd, maakt geen deel uit van het dorpszicht	Geen

Code	Doelstellingen	Maatregelen
	Hergebruik of vervanging. Betere integratie in het ontwerp	Ontwikkelingsbeheer

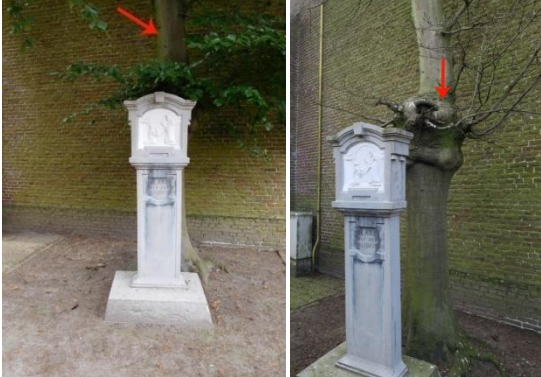
2-B.b: Beukenboom

3. BESCHRIJVING en INVENTARISATIE		
Code	Locatie	Foto
2-B.b	-Ten oosten van de kerk

Beschrijving	
	<p>Gerelateerd aan de nabije omgeving, de kerk en de ommegang ter ere van Sint-Blasius. Per Sint-Blasiuskapelletje werd er in 1938 telkens 1 knotbeuk voorzien. Deze boom is echter hoogstammig maar de knotvorm is nog duidelijk zichtbaar.</p> <p>Het hoogstammige karakter van de boom komt echter niet tot zijn recht door de nabijheid van de kerk.</p>

4. BESCHRIJVING van de ERFGOEDWAARDE		
Code	Juridische toestand	Erfgoedwaarde
	Beschermd, maakt deel uit van het dorpszicht	Cultureel en historisch waardevol

5. Onderbouwde VISIE op het TOEKOMSTIG BEHEER		
Code	Doelstellingen	Maatregelen
	Behoud, verbetering en indien mogelijk eventueel herstel cultuurhistorische waarde door opnieuw te knotten. Indien door werkzaamheden aan de kerk de boom zou moeten wijken dient het ontwerp een nieuw idee omtrent de blokbeuken te presenteren.	Herstelbeheer of ontwikkelingsbeheer

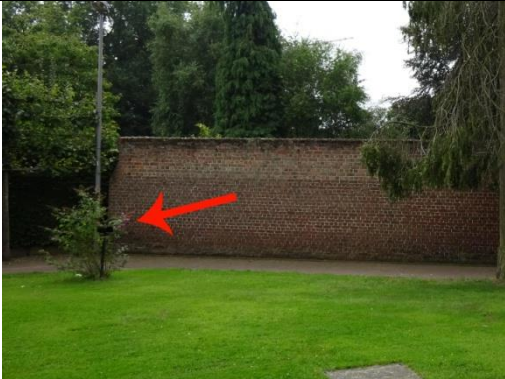
2-B.e: Vlinderstruikje

3. BESCHRIJVING en INVENTARISATIE		
Code	Locatie	Foto
2-B.e	-Ten zuiden van de kerk, naast de ommegang

<p>Beschrijving</p> <p>Deze Buddeya 'Pink Delight' werd ter ere van Lucretie Bultynck's ,weduwe van de bekende Waardamse meubelfabrikant Adolf Bauwens, honderdste verjaardag aangeplant. Historische niet waardevol maar sociaal gezien lokaal zeer sterk verankerd.</p>	
4. BESCHRIJVING van de ERFGOEDWAARDE		
Code	Juridische toestand	Erfgoedwaarde
	Niet beschermd, maakt geen deel uit van het dorpszicht	Geen
5. Onderbouwde VISIE op het TOEKOMSTIG BEHEER		
Code	Doelstellingen	Maatregelen
	Gebruik of hergebruik	Bewakingsbeheer of ontwikkelingsbeheer

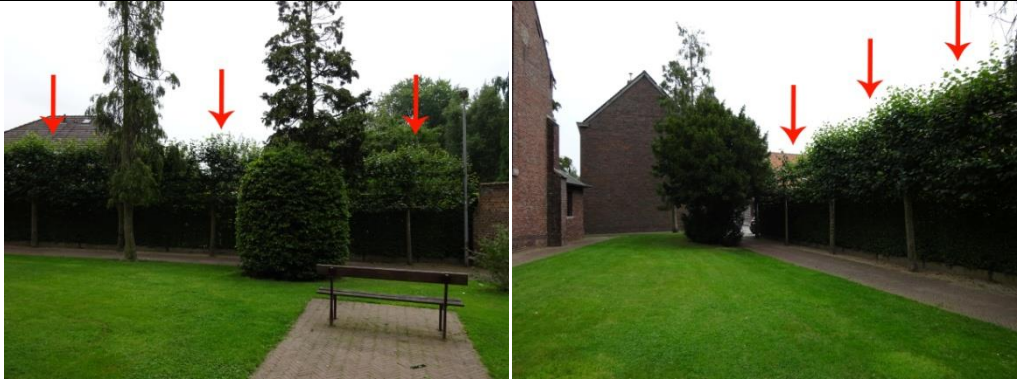
2-B.g: Leilindes

3. BESCHRIJVING en INVENTARISATIE		
Code	Locatie	Foto
2-B.g	-Ten zuiden van de kerk, naast de ommegang

<p>Beschrijving</p> <p>Direct gerelateerd aan het kerkhof. Aangeplant bij de heraanleg van de kerkhofomgeving in 2002. Geen historische waarde maar op oude foto's uit de eerste helft van de 20^{ste} eeuw is wel een originele bomenrij als afscherming van het kerkhof te zien. De leilindes kunnen beschouwd worden als een vervanger/moderne versie van de oorspronkelijke bomenrij. Verkeren in goede conditie en definiëren de ruimte.</p>	
4. BESCHRIJVING van de ERFGOEDWAARDE		
Code	Juridische toestand	Erfgoedwaarde
	Beschermd, maken deel uit van het dorpszicht	Geen
5. Onderbouwde VISIE op het TOEKOMSTIG BEHEER		
Code	Doelstellingen	Maatregelen
	Behoud of verwijdering met restauratie naar oorspronkelijke toestand.	Instandhoudingsbeheer of ontwikkelingsbeheer

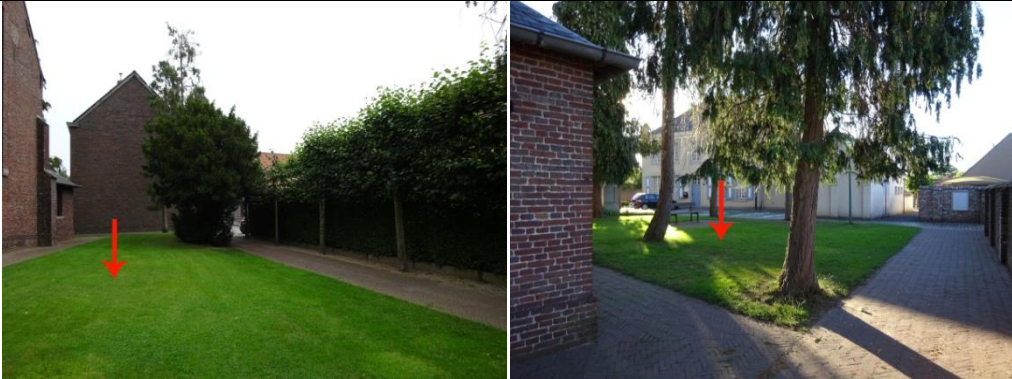
2-B.h: Gazon

3. BESCHRIJVING en INVENTARISATIE		
Code	Locatie	Foto
2-B.h	-Verschillende locaties rond de kerk

<p>Beschrijving</p> <p>In 2002 werden de te behouden graven rondom de kerk gegroepeerd in één zone. De vrijgekomen ruimte werd aangelegd als gazon. Het gazon zorgt voor ademruimte en rust rond de kerk.</p>	
4. BESCHRIJVING van de ERFGOEDWAARDE		
Code	Juridische toestand	Erfgoedwaarde
	Beschermd, maken deel uit van het dorpszicht	Geen
5. Onderbouwde VISIE op het TOEKOMSTIG BEHEER		
Code	Doelstellingen	Maatregelen
	Behoud van de open ruimte.	ontwikkelingsbeheer

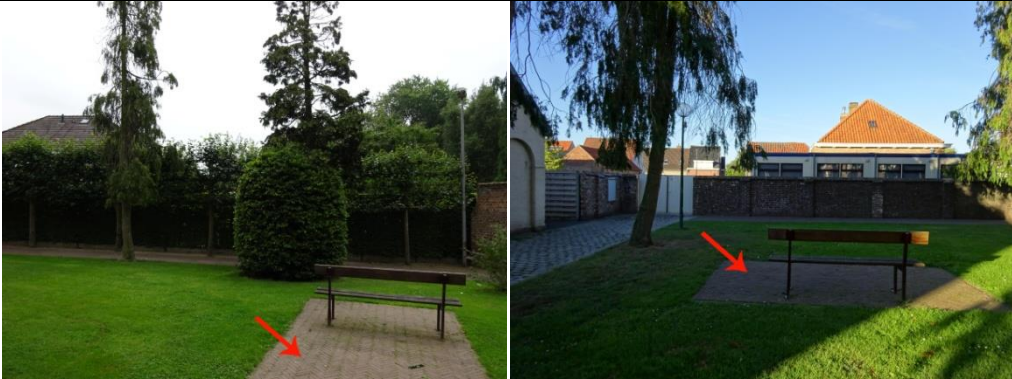
2-V.a: Verharding zitbanken

3. BESCHRIJVING en INVENTARISATIE		
Code	Locatie	Foto
2-V.a	In beide gazonperken, onder de zitbanken

<p>Beschrijving</p> <p>Verharding in oude Hollandse kleiklinkers ten behoeve van zitgelegenheid. In 2002 bij de heraanleg van de kerkomgeving geplaatst. Oorspronkelijk begraafruimte.</p>	
4. BESCHRIJVING van de ERFGOEDWAARDE		
Code	Juridische toestand	Erfgoedwaarde
2-V.a	Niet beschermd, maakt geen deel uit van het dorpszicht	geen
5. Onderbouwde VISIE op het TOEKOMSTIG BEHEER		
Code	Doelstellingen	Maatregelen
2-V.a	Te bepalen in functie van het ontwerp. Behoud is zeker geen noodzaak	ontwikkelingsbeheer

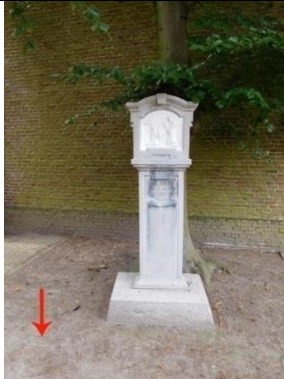
2-V.d: Onverhard

3. BESCHRIJVING en INVENTARISATIE		
Code	Locatie	Foto
2-V.d	-Aan de oostzijde van de kerk, rondom de blokbeuk

Beschrijving	
	Zone in aarde rond een van de Sint-Blasiuskapelletjes. Zeer droog en donker waardoor grasbegroeiing onmogelijk is.	
4. BESCHRIJVING van de ERFGOEDWAARDE		
Code	Juridische toestand	Erfgoedwaarde
2-V.d	Niet beschermd, maakt geen deel uit van het dorpszicht	geen
5. Onderbouwde VISIE op het TOEKOMSTIG BEHEER		
Code	Doelstellingen	Maatregelen
2-V.d	Te bepalen in functie van het nieuwe ontwerp. De nieuwe bestemming mag in geen geval het Sint-Blasiuskapelletje benadelen.	Ontwikkelingsbeheer

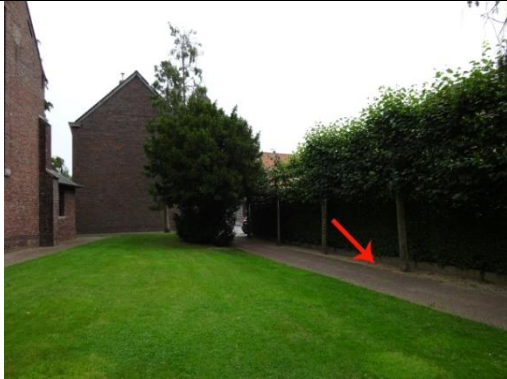
2-V.f: Dolomietverharding

3. BESCHRIJVING en INVENTARISATIE		
Code	Locatie	Foto
2-V.f	-Onder de leilindes ten zuiden van de kerk

Beschrijving	
	Dolomietstrook onder de leilindes.	
4. BESCHRIJVING van de ERFGOEDWAARDE		
Code	Juridische toestand	Erfgoedwaarde
2-V.f	Niet beschermd, maakt geen deel uit van het dorpszicht	Geen
5. Onderbouwde VISIE op het TOEKOMSTIG BEHEER		
Code	Doelstellingen	Maatregelen
2-V.f	Te bepalen in functie van het ontwerp en de visie op de leilindes.	Ontwikkelingsbeheer

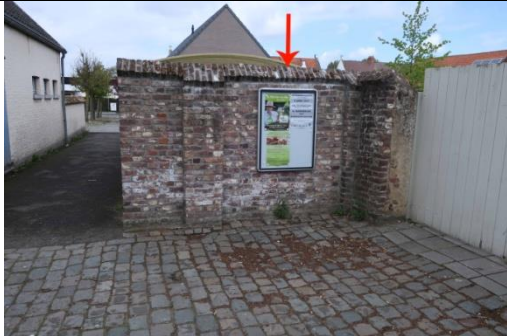
2-I.d: Kerkhofmuur gerestaureerd

Code	Locatie	Foto
2-I.d	-Naast koetshuis

Beschrijving	
	Deel van de oude kerkmuur dat reeds gerestaureerd is.

Code	Juridische toestand	Erfgoedwaarde
2-I.d	Beschermd, maakt deel uit van het dorpszicht	Architecturaal, historisch en ruimtelijk structurend waardevol

Code	Doelstellingen	Maatregelen
2-I.d	Behoud	Instandhoudingsbeheer, bewakingsbeheer
