# BEHEERSPLAN BESCHERMD MONUMENT DREEF GINHOVEN - HOFDREEF WUUSTWEZEL

**Titel :** Beheerplan beschermd monument Dreef Ginhoven - Hofdreef, Wuustwezel

**Versie:** december 2017

**Opdrachtgever:** Gemeentebestuur Wuustwezel / Regionaal Landschap De Voorkempen

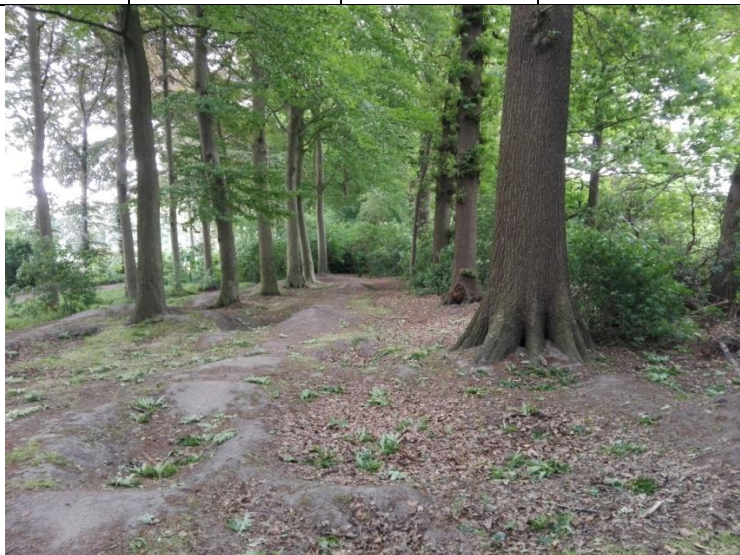
Foto: speelbosje. Door veelvuldig gebruik ontstaan ophopingen en kommen, en is er geen bodembegroeiing. Bij hevige wind is er veel kleine takval van Amerikaanse eik. Achteraan is dicht struikgewas te zien op het private gedeelte.

Het gebruik van de zone in segment 2.2 als speelbosje is op zich positief, maar een gebruik als crossparcours is dit niet aangezien hierdoor bodemschade optreedt waar de bomen in deze zone onder te lijden hebben. Dit geeft aanleiding tot verminderde boomcondities, meer dood hout in de kruinen en een verminderde veiligheid in de zone.

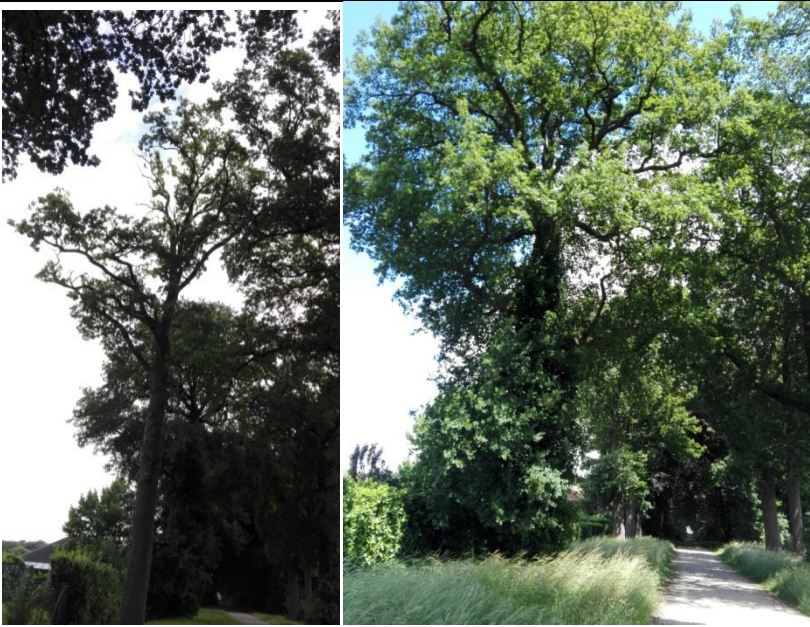
| Segment | boomsoort | omtrek | structuur en plantafstand | conditie | Bijkomende informatie |
|---|---|---|---|---|---|
| Foto: segment van zware zomereik, met oostelijk aanpalend agrarisch gebied en westelijk aanpalende verkaveling | | | | Foto links: de conditie van vele eiken is matig tot vrij slecht. De kronen zijn vaak ijl en slecht ontwikkeld en bevatten vrij veel dood hout. Ook de conditie van de dikste eik (foto rechts) is eerder matig. | |

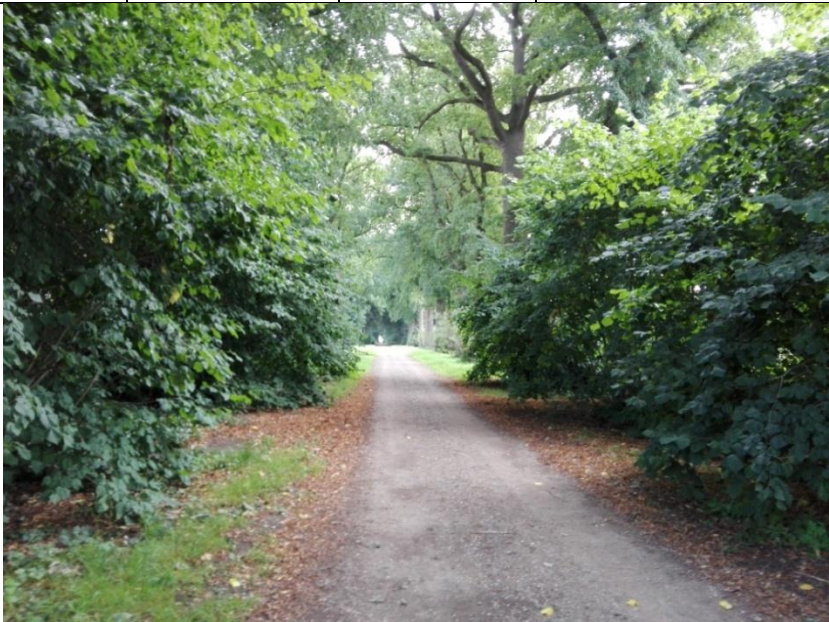
| Segment | boomsoort | omtrek | structuur en<br>plantafstand | conditie | Bijkomende informatie |
|---|---|---|---|---|---|
| Foto: het uitgegroeide voetschot van de lindes belemmert het zicht op de bomen en de dreefstructuur | | | | | |

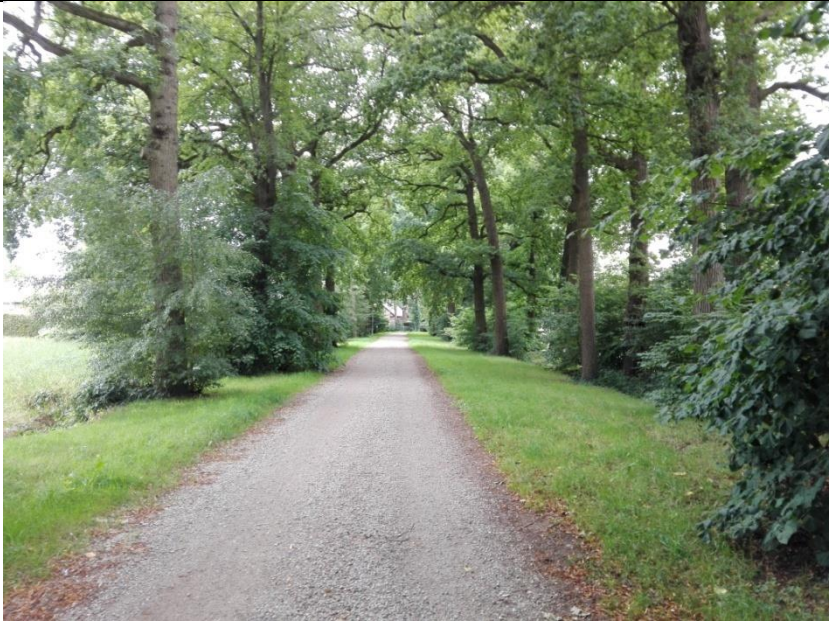
| Segment | boomsoort | omtrek | structuur en<br>plantafstand | conditie | Bijkomende informatie |
|---|---|---|---|---|---|
| Foto: eiken in segment 5, met aan de voet regelmatig voorkomende struikopslag (vnl. lijsterbes en Amerikaanse vogelkers) | | | | | |

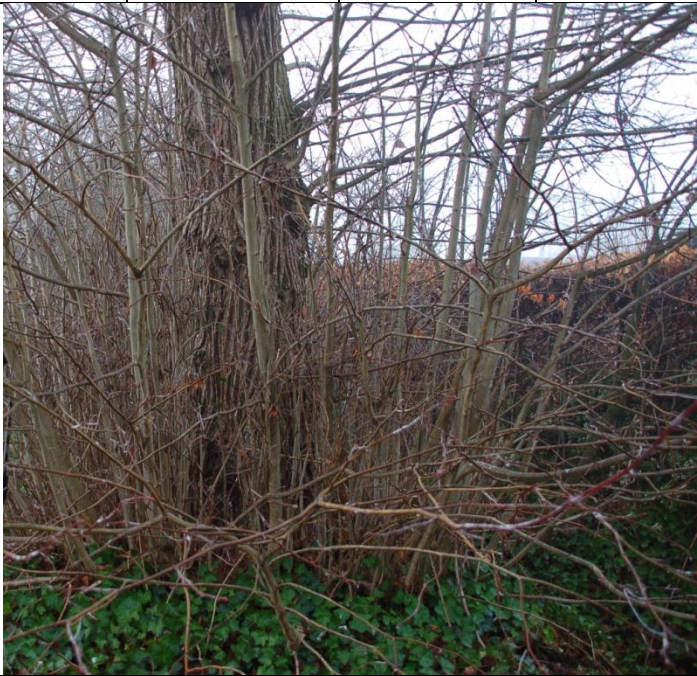
| Segment | boomsoort | omtrek | structuur en<br>plantafstand | conditie | Bijkomende informatie |
|---|---|---|---|---|---|
| Foto: het wortelschot van de linden is vrij zwaar uitgegroeid. | | | | | |

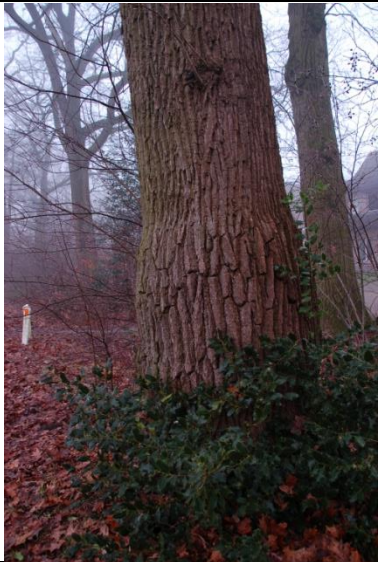
| Segment | boomsoort | omtrek | structuur en plantafstand | conditie | Bijkomende informatie |
|---|---|---|---|---|---|
| Foto: mogelijke aantasting van zwavelzwam die leidt tot uitstulping van de bast | | | | Foto: Dikrandtonderzwam (noodbloei?) aan voet Amerikaanse eik | |

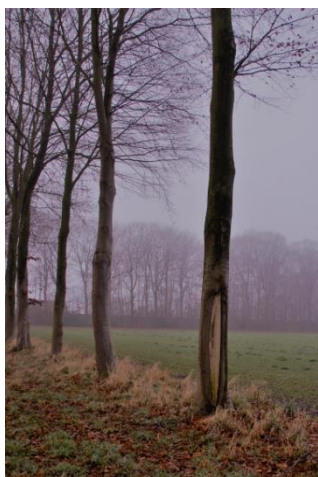
Foto: zware bastschade aan jonge beuk, mogelijk ten gevolge van het stoken van vuur in de nabijheid

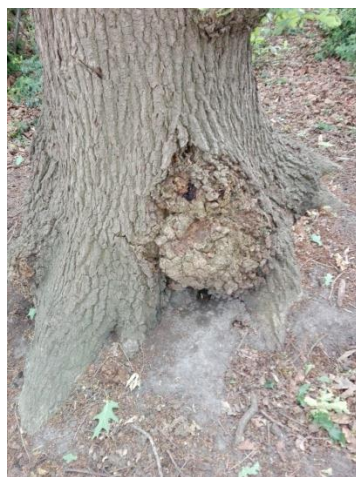
Foto: gezwel aan de stamvoet van zomereik

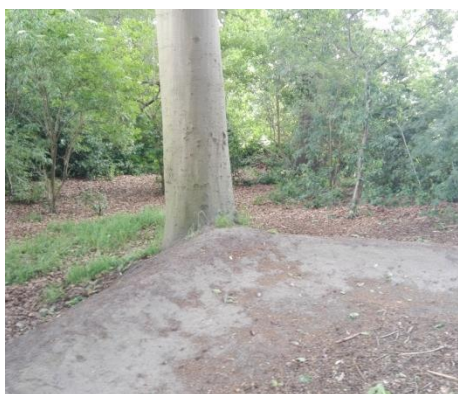
Foto: gebruik als crossparcours leidt tot ophoping van aarde aan de stamvoet van beuk, met sterk verhoogd risico op aantasting door zwammen.

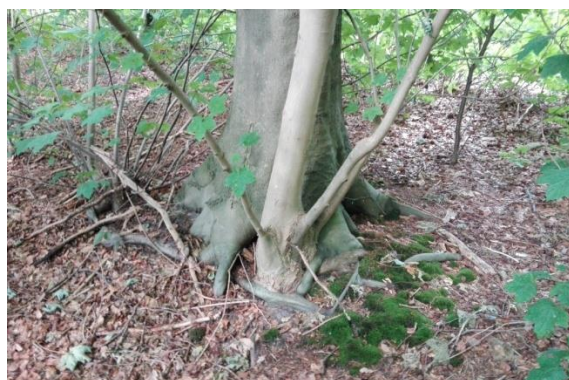
Foto: opgeschoten esdoorn in de wortelzone van beuk, met wurgwortels.

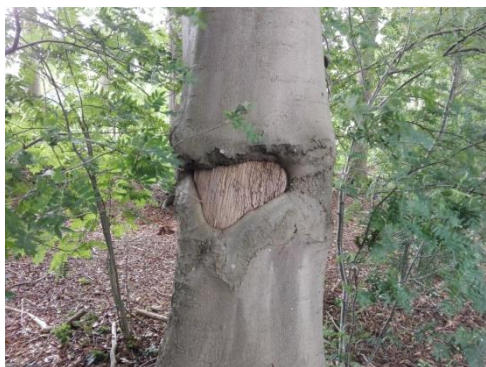
Foto: zware wonde die overgroeit raakt door callusweefsel.

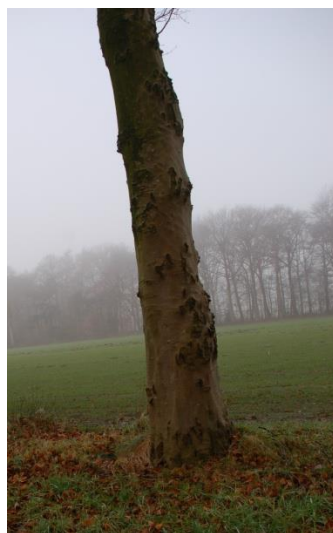
Foto: beuk met bastnecroses

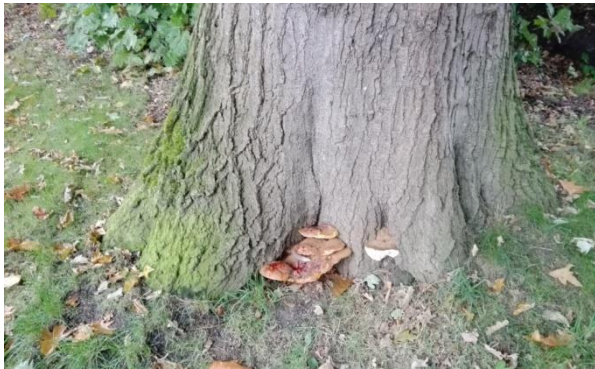
Foto: zwammen (mogelijk harslaxzwam) aan de voet van Amerikaanse eik

Voor een aantal bomen met aantasting door zwammen of met spechtengaten of met sterke schade is verder onderzoek nodig door gespecialiseerde boomverzorgers. Bij de winterlindes komen zeer regelmatig inrottingen van gesnoeide takken voor die mogelijk verder in de boom doordringen. Het uitbreken van de top van winterlinde 8z8 heeft daar misschien zijn oorzaak gevonden. Bij de winterlindes kan dus ook bijkomende controle noodzakelijk zijn. Bij het snoeien van het waterlot op de stammen dient daaraan extra aandacht aan geschonken te worden.

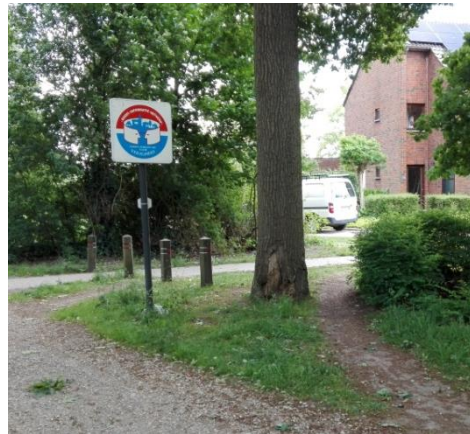
Foto: schade aan de stamvoet van zomereik kan aan de basis liggen van verdere aantastingen

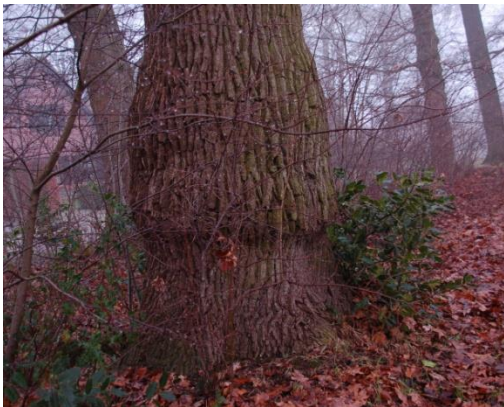
Foto: uitstulping, mogelijk ten gevolge van aantasting door zwavelzwam. Hier ook opslag van hulst aan de voet, mogelijk bevooroordeeld door houtafbraak in de boom.

Zoals eerder aangegeven kan een begroeiing met hulst tegen de stamvoet van oude bomen ook nadelig zijn voor de boom, omwille van licht- en vochtconcurrentie. Hulst die op dit gebied problemen zou kunnen veroorzaken dient dan ook verwijderd te worden.

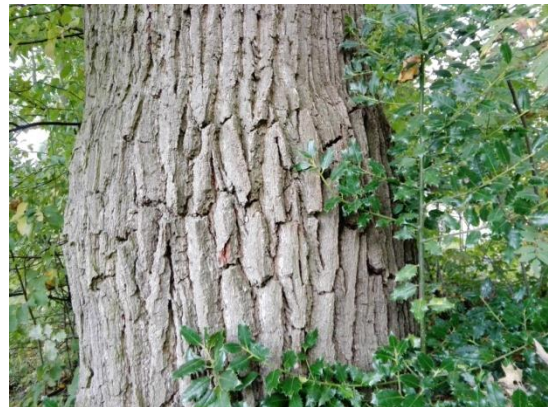
Foto: de uitstulping van de bast leidt tot horizontale en verticale bastscheuren

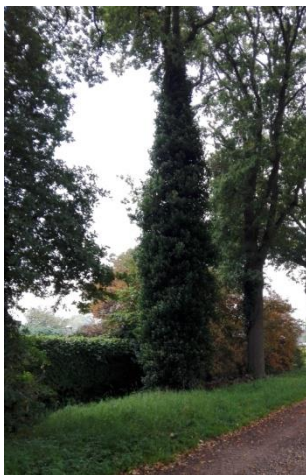
Foto: volledige begroeiing met klimop belemmert de visuele controle en verhoogt het risico op windworp.

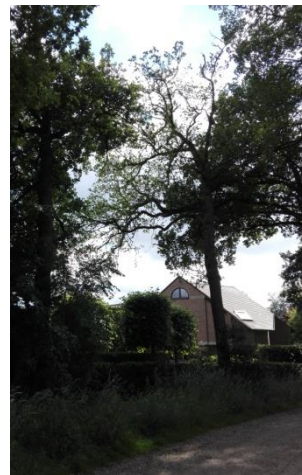
Foto: vooral de zomereiken hebben te leiden onder een verminderde conditie, te merken aan o.a. een verminderde bladbezetting in de kroon

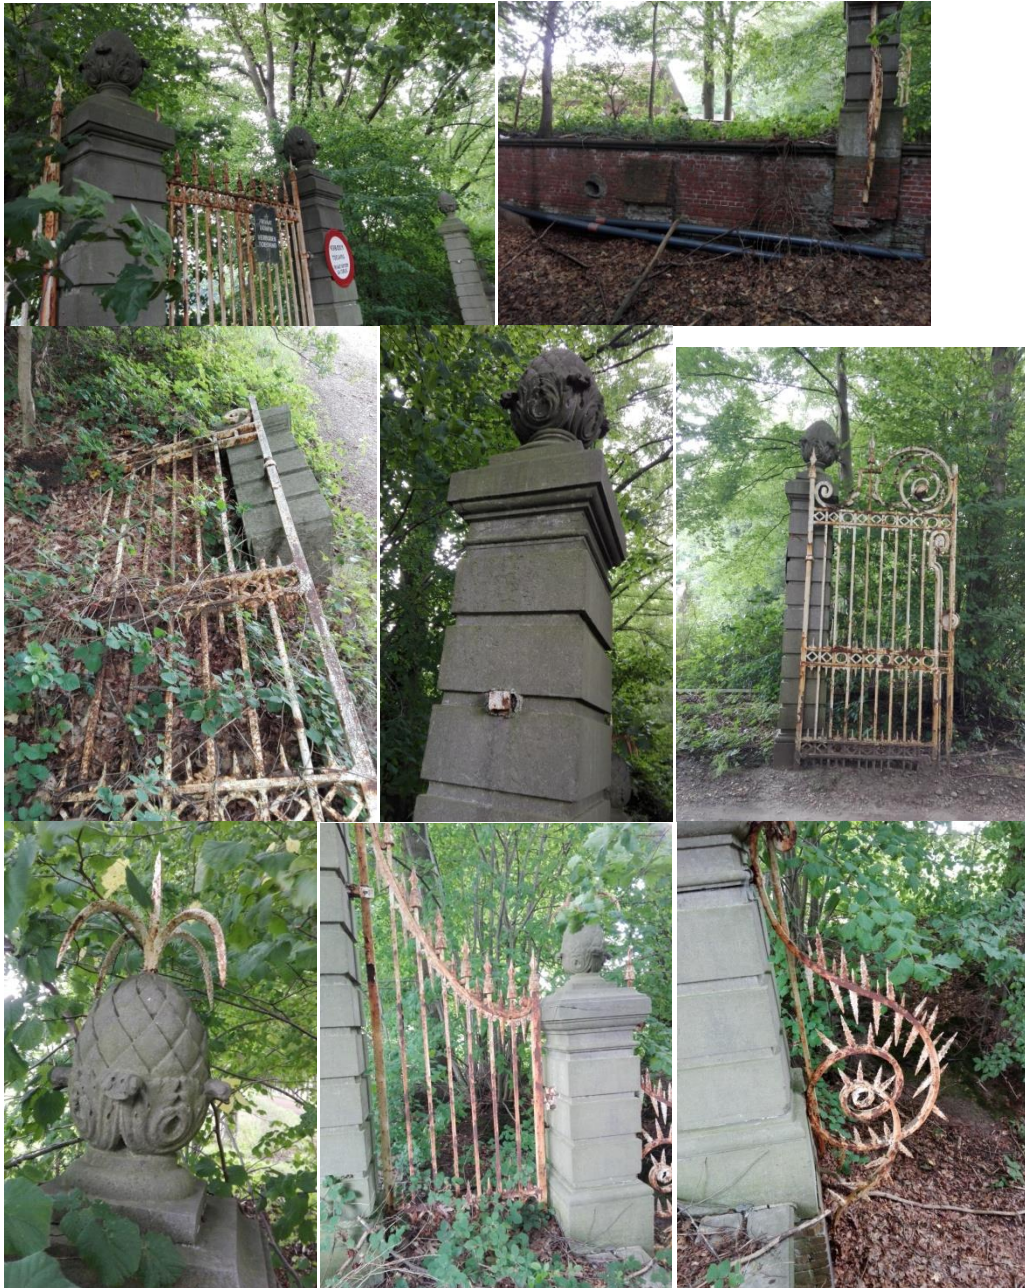
**Knelpunten:** beschadiging van de zuidelijke zuil, ontbreken van smeedijzeren poortgedeelte.

**Toestand:** de inkompoort verkeert in vrij goede toestand, op de directe schade na. Ze is wel dringend aan onderhoud toe, zowel voor de stabiliteit van de pilasters als voor het behoud van het smeedwerk.

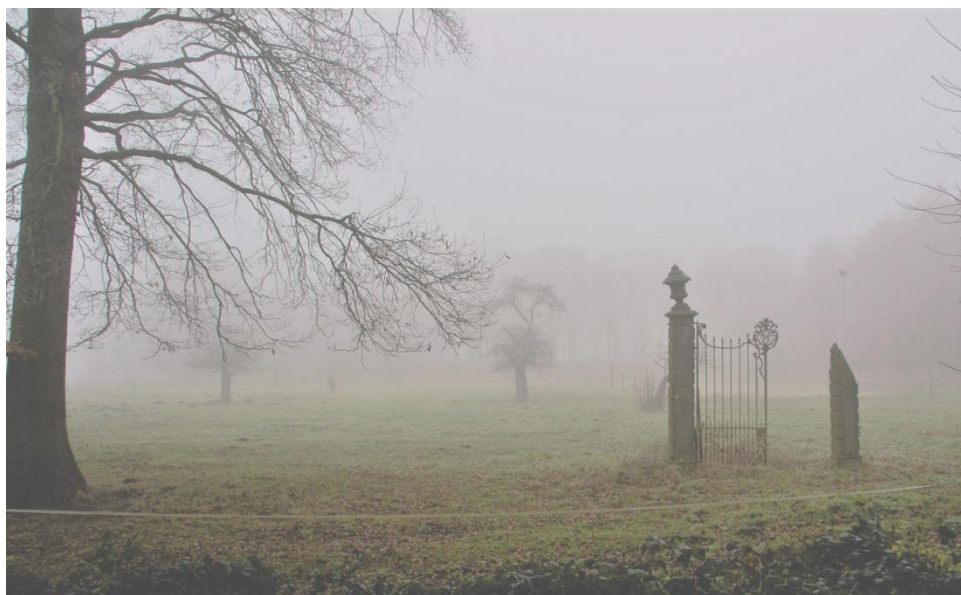
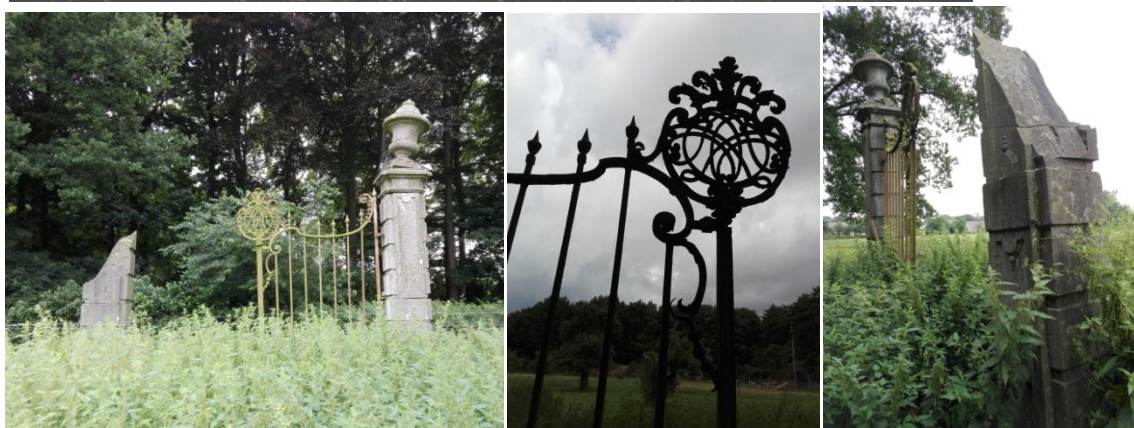
- Ontbreken van belangrijke gedeelten
- Slechte, verwaarloosde toestand van overblijvende gedeelten
- De context van het gebruik als moestuin is weggefallen, landschappelijk oogt het geheel eerder rommelig.

Foto's: actuele toekomst van de inkompoort van de boomgaard/moestuin. Op de mis(t)roostige foto bovenaan is ook de oude eik te zien die waarschijnlijk een restant is van een dubbele bomenrij die aan deze zijde van de dreef aanwezig was, alsook enkele van de nog aanwezige fruitbomen.

De herstelpotenties voor de poort van de moestuin zijn minder florissant. De ontbrekende stukken van de gebroken pilaster liggen niet meer in de nabijheid en zouden dus mogelijk moeten worden nagemaakt. Ook van deze poort ontbreekt een belangrijk deel van het smeedwerk. Spijtig genoeg ontbreken ook oude foto's van deze poort wat een herstel verder bemoeilijkt. In een absoluut minimaal scenario zou hier voor conservatie van de poortrestanten gezorgd moeten worden.

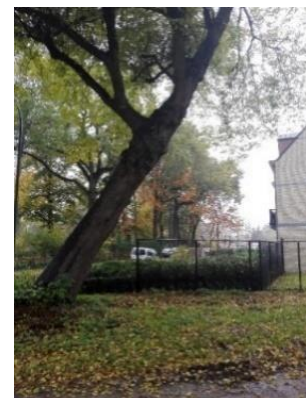
Foto: de scheefstaande welkomstboom aan noordzijde.

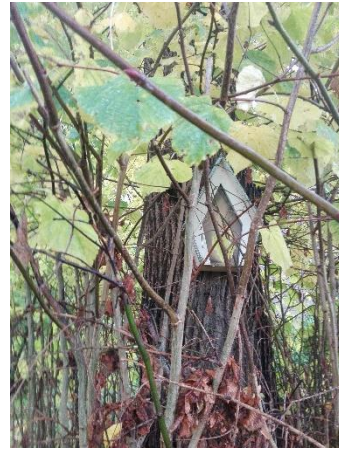
Foto: het Mariakapelletje aan de zuidelijke welkomstboom gaat nog verscholen achter het sterk uitgegroeide wortelot.
