De Hubertmolen en onmiddellijke omgeving in Wenduine (De Haan)

Beheersplan onroerend erfgoed

Wenduine (De Haan)
Beschermd Landschap (Besluit v.d. Regent dd. 08.II.1946)
Beschermd Monument (Ministerieel Besluit dd. 27.04.1993)
Opgemaakt door Monument in Ontwikkeling bvba
in opdracht van de gemeente De Haan

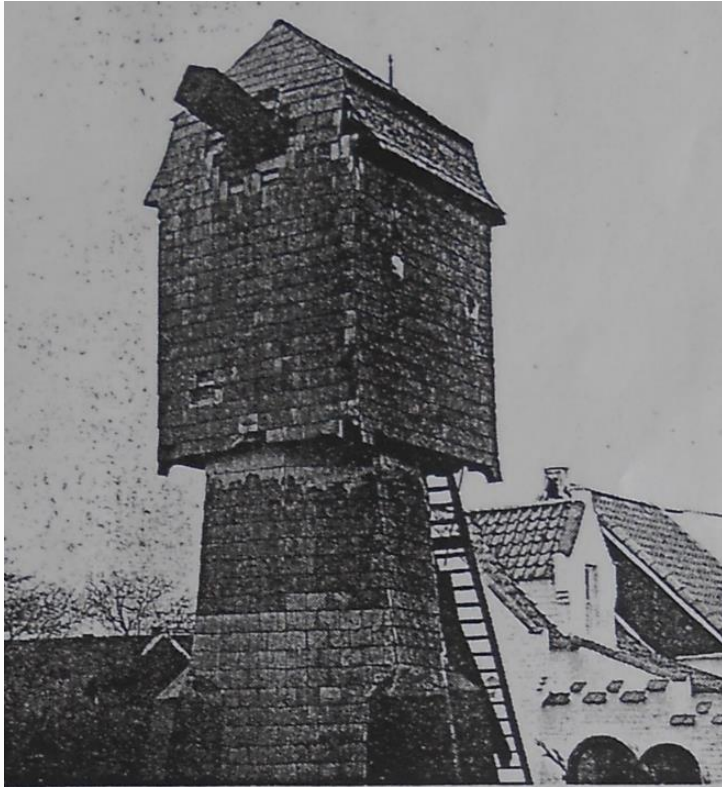
De tijdens een voorjaarsstorm in 1990 zwaar getroffen Hubertmolen.

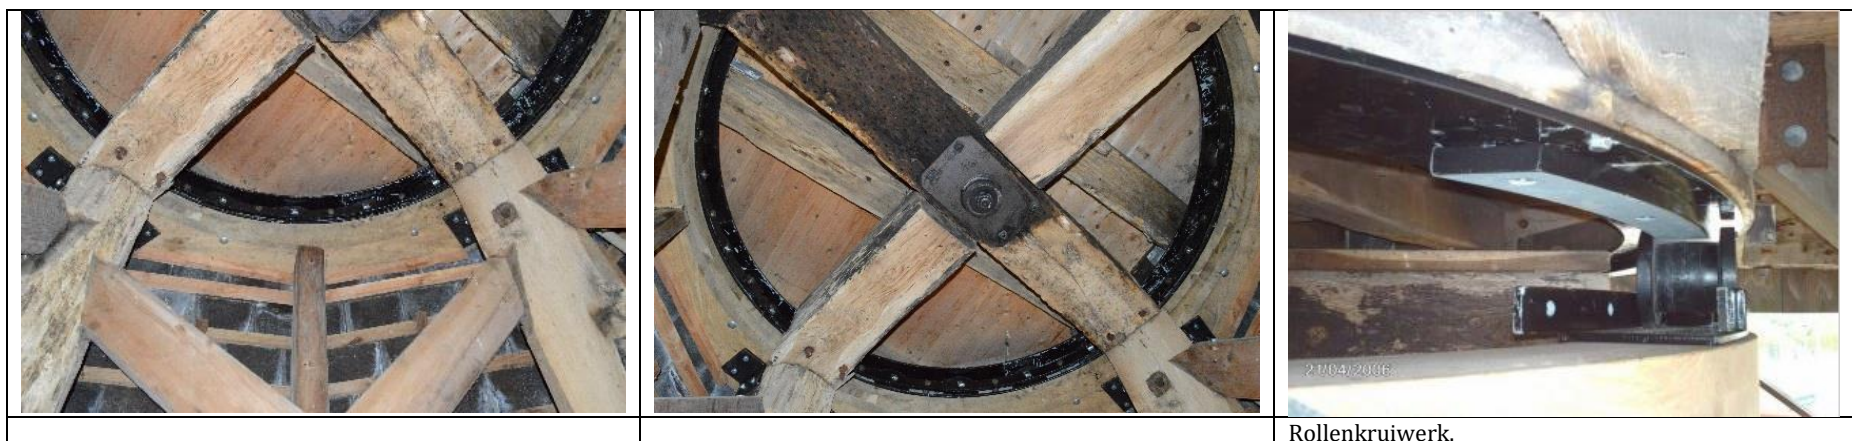
Rollenkruierwerk.

<i>Erfgoedelement</i>	<i>Omschrijving</i>	<i>Diagnose (de visu)</i>
Voeten/soort teerlingen	Vier betonnen voeten. Grijs geschilderd. Aan binnenzijde verankerd aan metalen platen in functie van de opvang van de hoekbalken.	Metalen platen sporen van roestvorming.
Wanden	Onderbouwwanden, opgebouwd uit hoekstijlen, gekruiste verbindingstijlen en stijl- en regelwerk ter bevestiging van eternieten schaliën. Wanden versmallend naar boventafelment.	Regels vertonen plaatselijke herstellingen. Schaliebedekking in minder goede staat.
Deur	Houten opgeklampte deur. Groen geschilderd met zwart geschilderd hang- en sluitwerk.	Schilderwerk verschaald.
Trap	Toegangstrap: houten steektrap.	Sporen van houtrot.
Vloer	Houten plankenvloer.

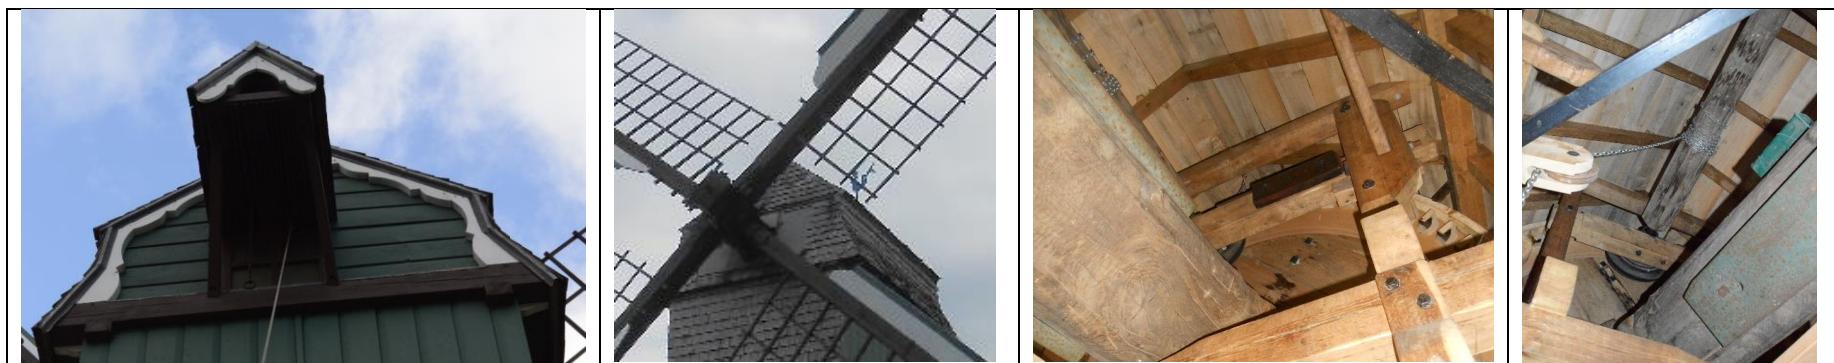
<i>Erfgoedelement</i>	<i>Omschrijving</i>	<i>Diagnose (de visu)</i>
Steunbalken van de windpeluw	De balkjes op de stefelbalk ter ondersteuning van de windpeluw (achterkeuveleinde ³⁸).	
Windpeluw	De zware balk (aan de windzijde) in de kap van de molen, waarop de halssteen met de molenas rust (achterkeuveleinde).

Luikap	Met eiken leien afgedekt houten kapje dat boven de naar buiten stekende luias is gebouwd (om het buitenluiwerk en vooral de luileep tegen de regen te beschermen).	Sporen van corrosie bij benageling.
Eiken leien	Met eiken leien afgedekte gebroken kap.	Sommige leien verschoven en vervormd.
Algemene opmerking		Her en der sporen van houtworm.

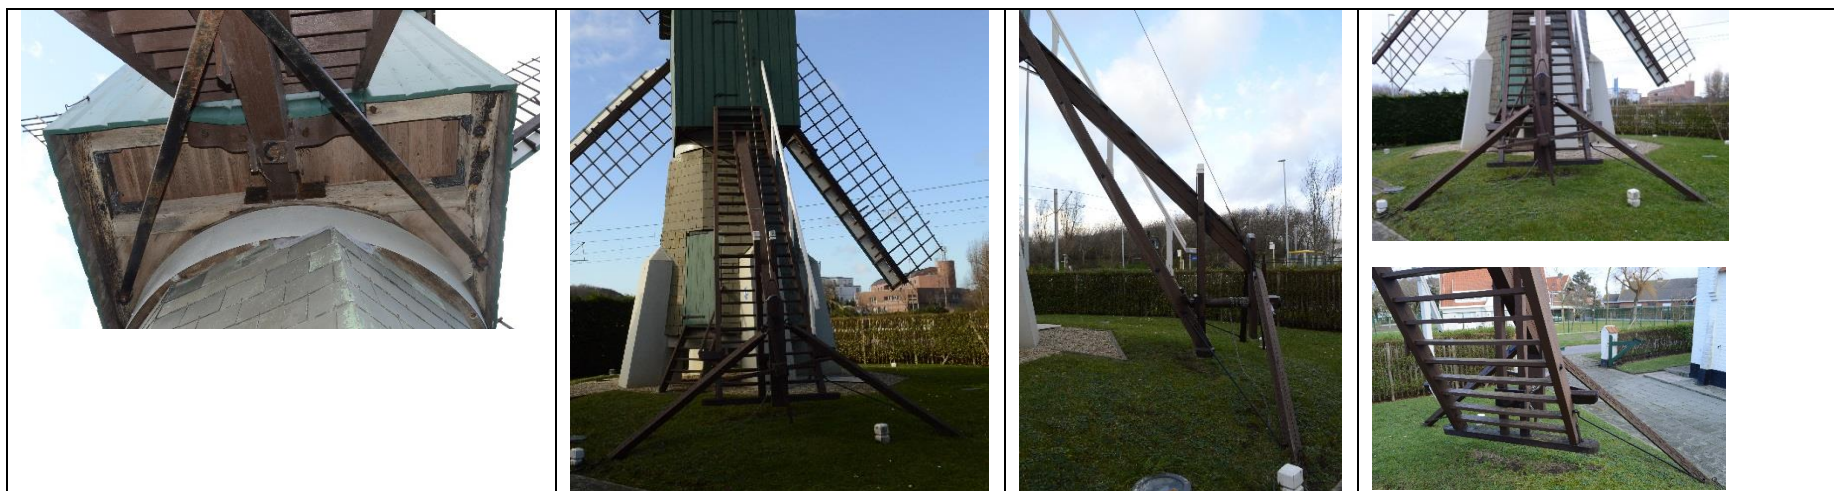
<i>Erfgoedelement</i>	<i>Omschrijving</i>	<i>Diagnose (de visu)</i>
Staart van de molen	Lange naar voren stekende balk aan de staartzijde van de molen, die schuin naar beneden loopt en waaraan de trap en het kruitwerk bevestigd zijn.	Barstvorming.

Een houten plank dekt de staart bovenaan af tegen insijpelend vocht. Tegen verrotting via dwarsstukken aangebracht op staart.	
Loopstaken	Twee schuine houten schoren aan weerszijden van het uiteinde van de staart (om het slingeren van de molenkast bij het malen te verhinderen).	
Molentrap	Van een witgeschilderde leuning voorziene houten trap, vastgemaakt aan de staart. In de trapwangen steken de 27 houten treden. Waar de staart door de trap gaat, zijn er twee korte trapwangen. Helemaal onderaan de trap steekt een zware trede, de sleeptrede.	Mos- en korstvorming. Sleeptrede sporen van slijtage. Leuning sporen van slijtage en verschraald schilderwerk.
Hangbomen	Drie hangbomen (verticale balken) waarvan twee met bovenaan een ingesneden versiering. Twee hangbalken op de sleeptrede, vastgehecht aan weerszijden van de staart. Een kortere hangbalk, vastgehecht aan het uiteinde van de staart. Tussen de korte hangbalk en de twee hangbomen op de sleeptrede is de kruias bevestigd.	Verschraalde beschildering.

Kruias	De houten windas onderaan de staart waarmee de molen naar de wind gedraaid wordt door middel van kettingen.	Barstvorming.
Kruihaspel	Houten haspel met vier handspaken in het verlengde van de as.	
Kruiketting	Metalen ketting die bij het kruien op de kruias wordt gewonden, waarmee de molen wordt gedraaid.	
Kruipalen	Zeven rondom de molen in de grond geheide houten kruipalen, waaraan de kruiketting wordt vastgelegd.	
Algemene opmerking		Metalen onderdelen vertonen sporen van corrosie.

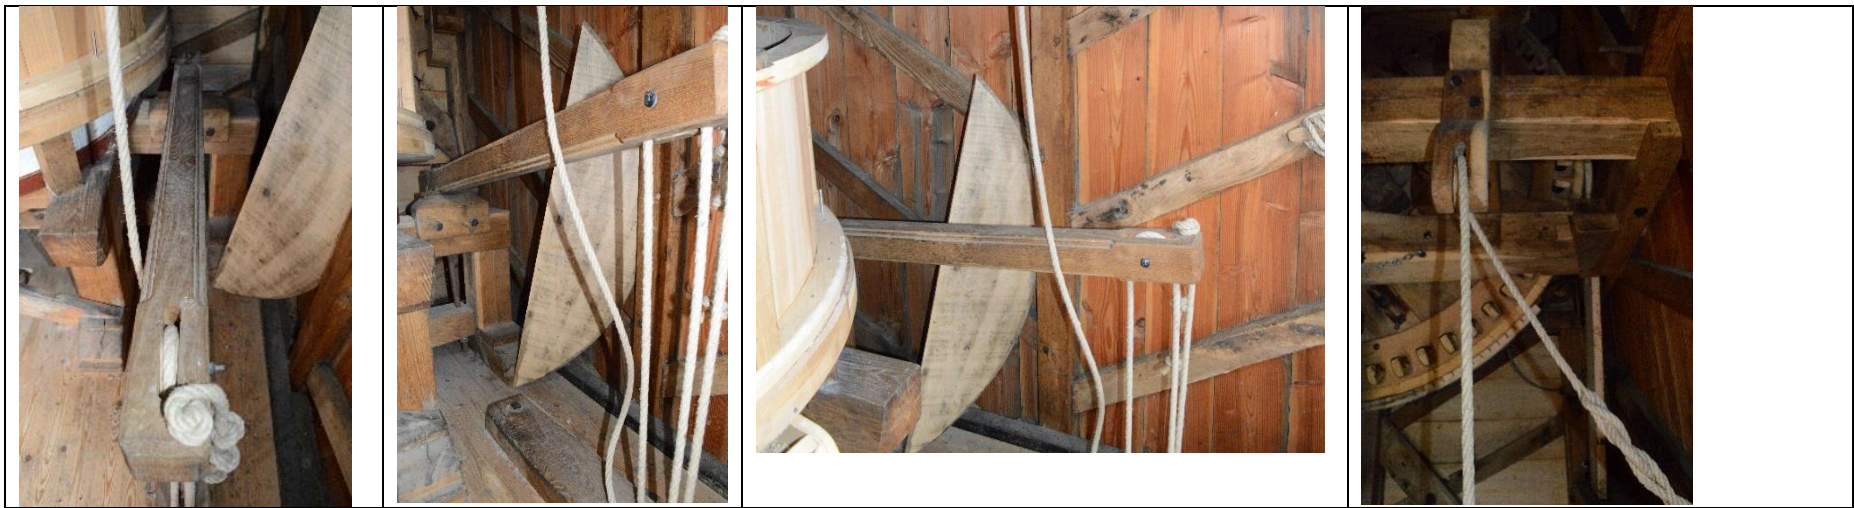
<i>Erfgoedelement</i>	<i>Omschrijving</i>	<i>Diagnose (de visu)</i>
Ezel	De verticale balk of het dito balkstelsel waarin de balk van het licht rust en scharniert.	
Pasbalk	De horizontale balk waarop de kleine spil rust en die op en neer kan bewogen worden.	
Lichtboom	De houten hefboom met aan de ene kant het lichtijzer, dat met de ezel in verbinding staat, en met aan de andere kant het lichttouw om de hefboom te fixeren. Door de positie te veranderen, wijzigt de stand van het licht: lichtboom scharniert, lichtijzer brengt de pasbalk in beweging. Hierdoor wordt de kleine spil opgetild of neergelaten, zodat de looper op de gepaste afstand tot de ligger wordt ingesteld). Verbonden via lichttouw met balk op zoldervloer.	
Lichtijzer	Lang verticaal ijzer dat vastzit aan de pasbalk en de lichtboom.	Sporen van corrosie.

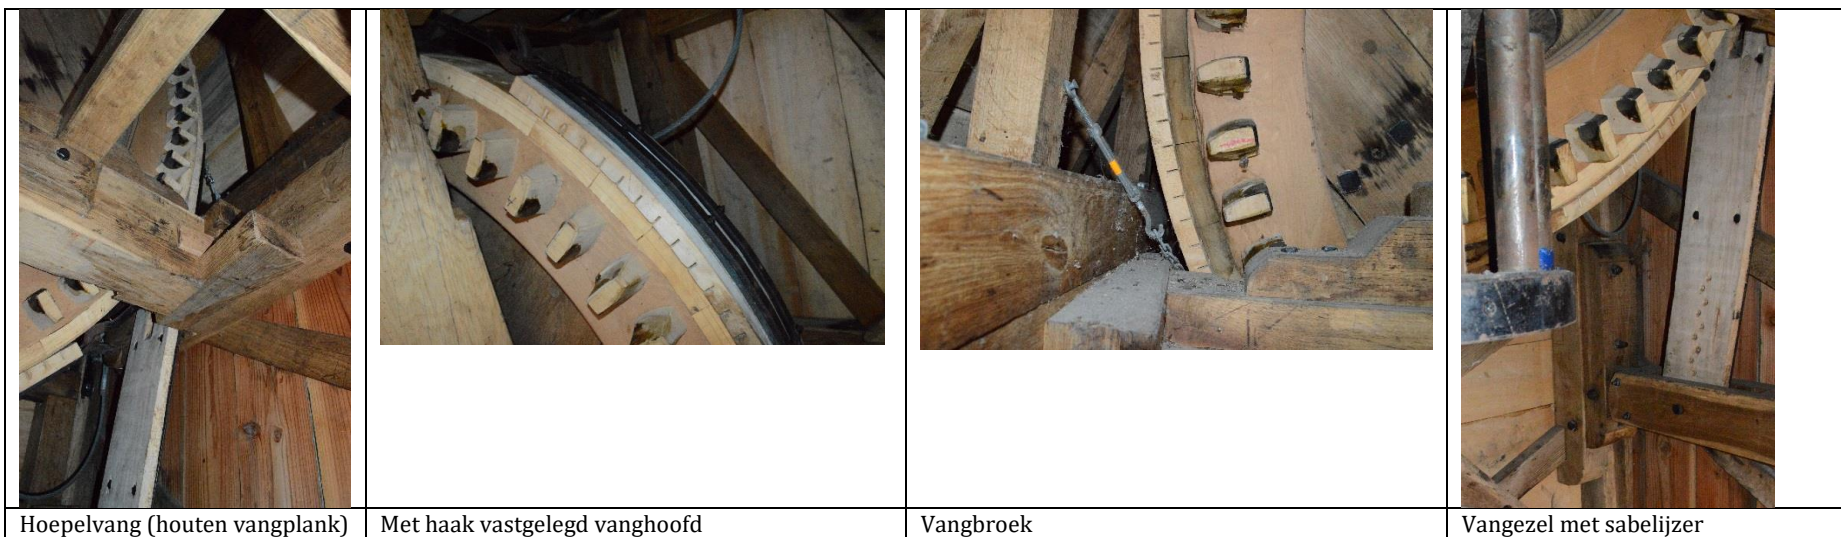
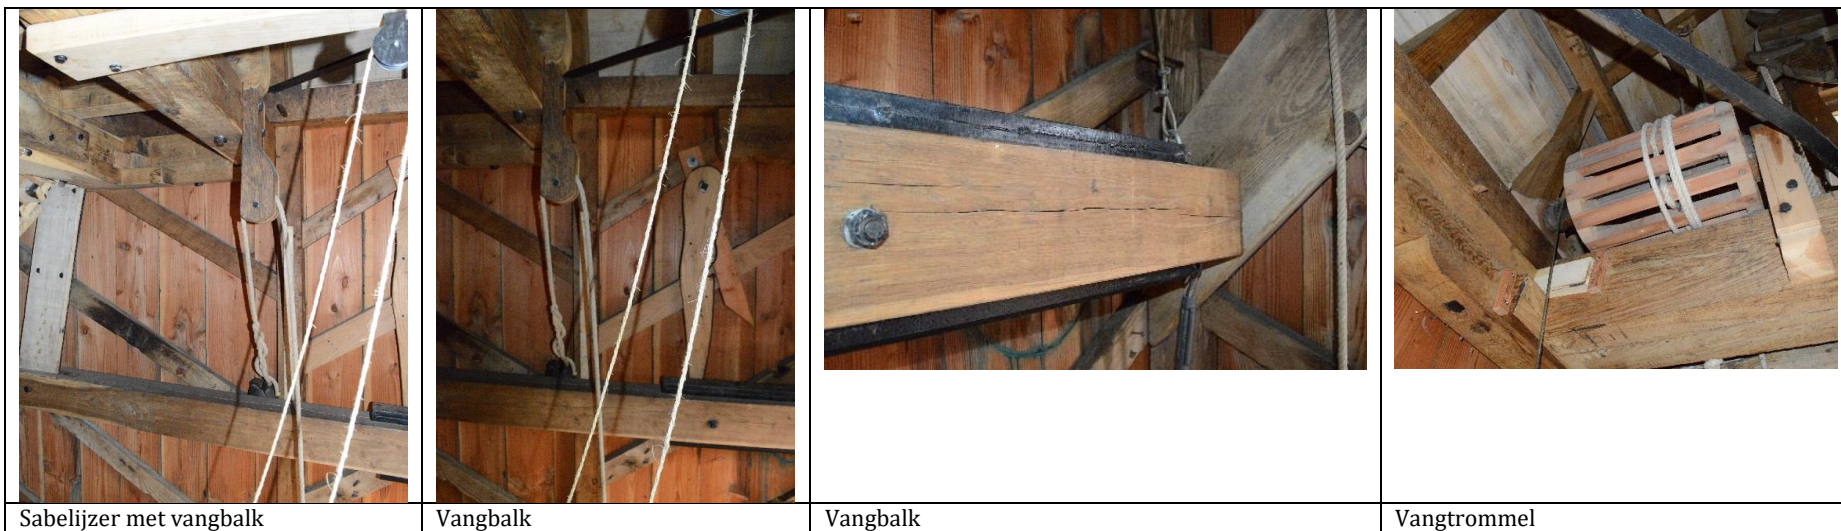
<i>Erfgoedelement</i>	<i>Omschrijving</i>	<i>Diagnose (de visu)</i>
Hoepelvang	Houten hoepelvang De rondgaande band, bestaande uit een houten vangplank die zich bij het instellen van de vang rond het vangwiel sluit. Aan de buitenzijde is de vangplank ter versteviging een stalen 'ring' gelegd. Onderaan (aan het vanghoofd) is de vangplank met een haak (ruiter) vastgemaakt aan een vaste balk. Het andere uiteinde van de vangbalk is door middel van een sabelijzer verbonden met de vangbalk.	
Vangbroek	De bevestiging van de vang door middel van kettingen aan de kap om te beletten dat de vang van het vangwiel zou schuiven.	
Sabelijzer	Het verbindingsijzer tussen het uiteinde van de vangplank en de vangbalk. De verbinding met de vangplank bevindt zich vlak bij het scharnierpunt in de vangezel en is verstelbaar door middel van gaten onderaan in het sabelijzer, waardoor een vangbout kan gestoken worden. Op deze wijze kan de hoogte en ook de trekkracht van de vangbalk geregeld worden.	Sporen van corrosie.

Vangbalk	Zware balk die als hefboom wordt gebruikt om de vang te bedienen en daartoe bijna even lang is als de zijkant van de molen. Aan het ene uiteinde scharniert de balk in een vangezel, terwijl het andere uiteinde ophangt aan een stalen kabel die om het aseind van de vangtrommel is gewonden en bijgevolg op en neer kan bewegen. Met het touw om de trommel wordt de vangbalk in of uit de vanghaak getild.	
Vangezel	De balk waar de vangbalk aan een van de uiteinden op steunt en waarin hij op en neer kan scharnieren.	.
Vanghaak	Houten haak waaraan de vangbalk in ruststand hangt.

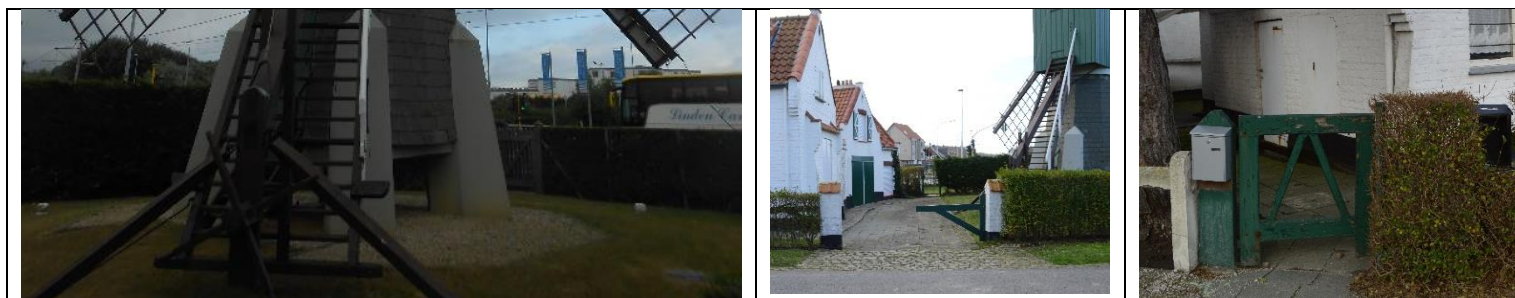
<i>Erfgoedelement</i>	<i>Omschrijving</i>	<i>Diagnose (de visu)</i>
Haagafsluiting van de molensite	Afsluiting met (omwille van de windvang) lage ligusterhaag van de onmiddellijke omgeving ter afscherming van de gevluchtzone.	
Boom	Boom (Grove Den) aan het molenaarshuisje 't Maalkot.	Snoeien i.f.v. windvang.
Houten toegangshek	In de haag tussen twee houten hekpijlers een houten toegangshek.	Houtwerk vertoont houtrot en het schilderwerk is verouderd en staat schraal.
Verharde toegangsweg	Deels gekasseide deels met betontegels geplaveide toegangsweg, leidend naar de voormalige maalterij, thans garage.	De verharding ligt niet volledig vlak.
