OPMAAK VAN EEN BEHEERSPLAN BEHEERSPLAN SINT-BRIGIDAKAPEL

Naam van het onroerend erfgoed: Sint-Brigidakapel

Ligging: Gruitroderbaan zonder nummer, 3670 Meeuwen-Gruitrode

Datum ter goedkeuring ingediend: 06-09-2018

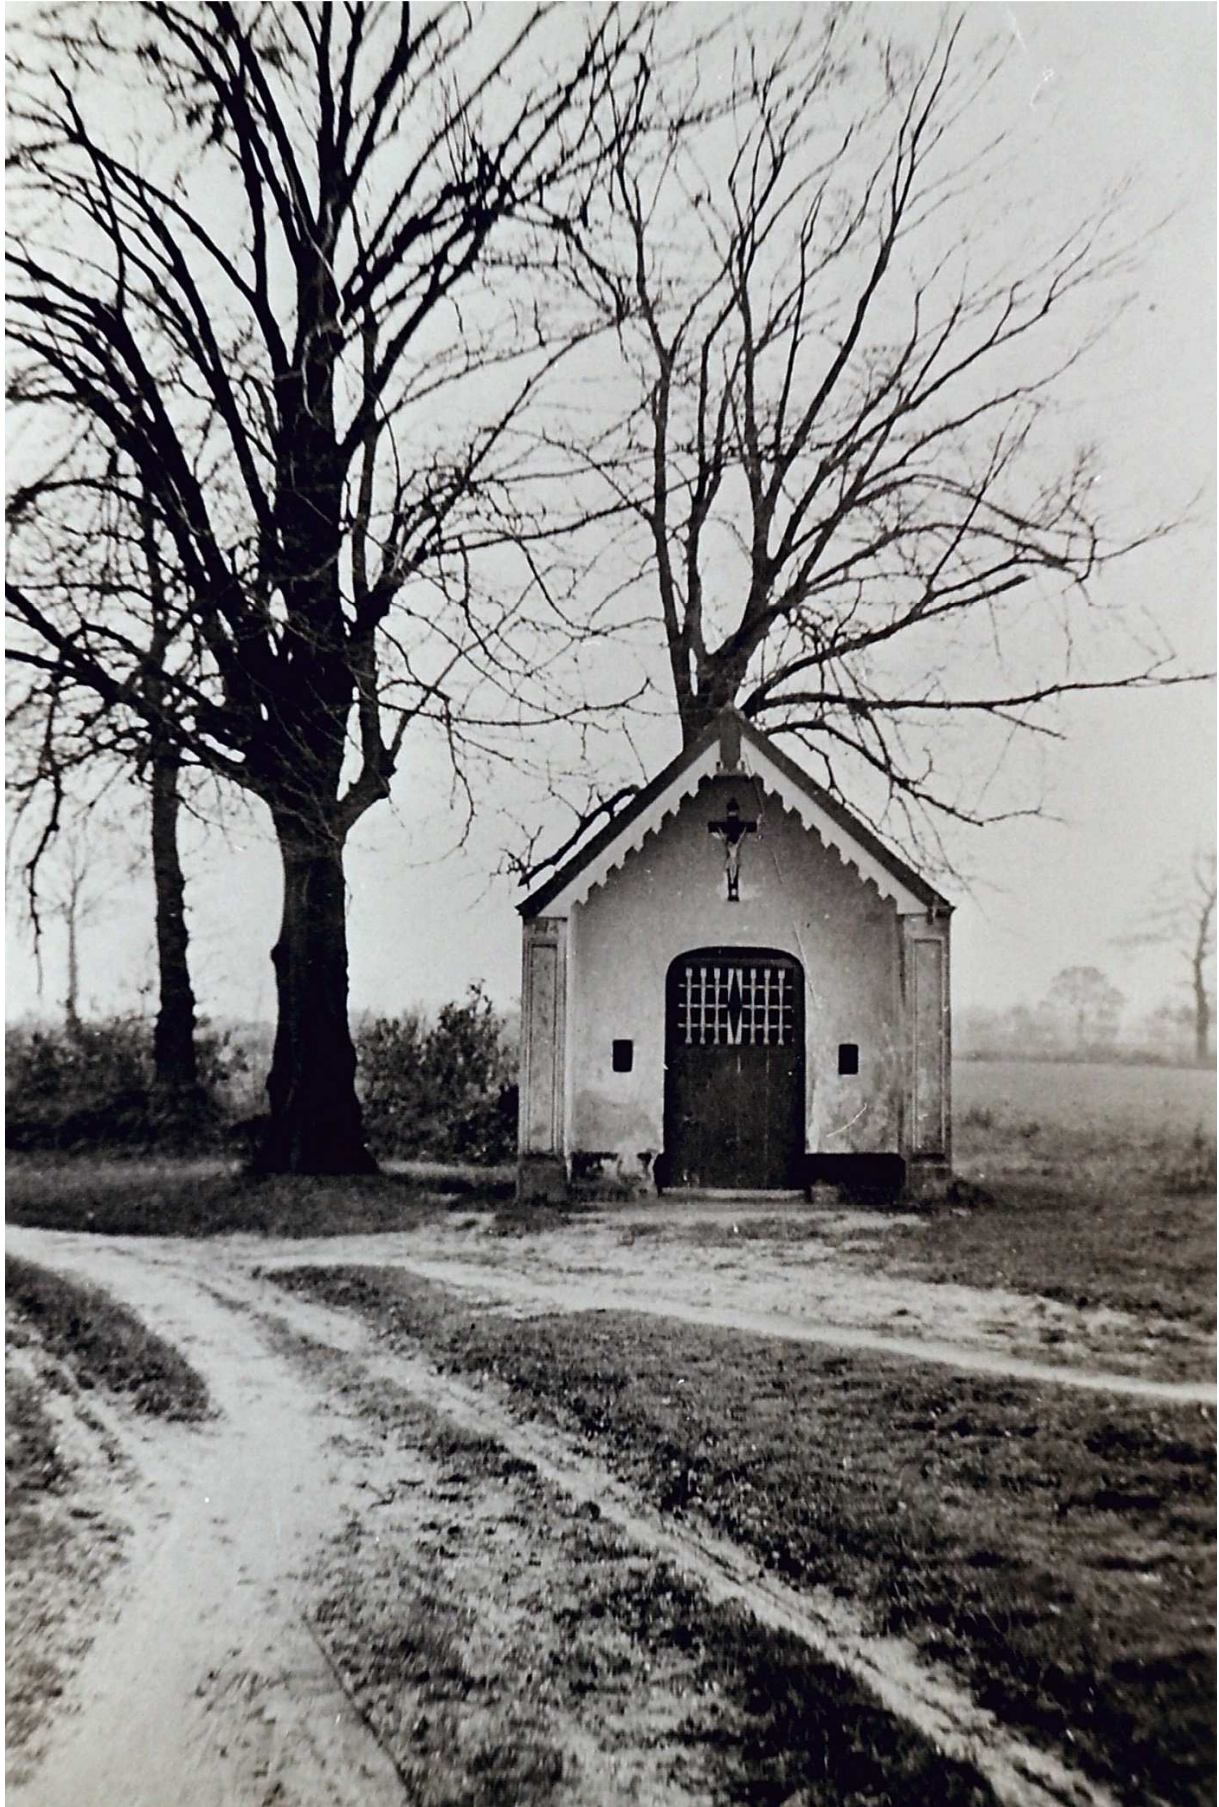
Figuur 7, Foto van de kapel in landelijke omgeving, Begin 20^e eeuw (Heemkundige kring de Reengenoten)

Om de bouwsporen die door de jaren heen zijn opgetreden te kunnen benoemen, is er gebruik gemaakt van foto's. De oudste foto (figuur 7) dateert vermoedelijk uit het begin van de 20^{ste} eeuw. Ter vergelijking werd eveneens een foto uit ca. 2003 (figuur 8) en een foto van de tegenwoordige toestand toegevoegd (figuur 9). De oude foto toont een teerlaag aan de buitenzijde van de kapel, aangebracht als lapmiddel tegen het opstijgend vocht (deze herkennen we ook aan de binnenzijde). Deze bleek niet effectief. Daarnaast herkennen we de sierboord die aan de voorkant van de kapel het dak afsluit (windveer) in een wit schilderwerk, in tegenstelling tot de groene kleur van vandaag. Daarnaast werd het kruisbeeld boven de deur eveneens vervangen. Op de oude foto zien we aan weerszijden van de deur twee kleine rechthoekige zwarte vlakken, die tegenwoordig niet terug te vinden zijn. Vermoedelijk betreft het offerblokken voor bedevaarders die nog voor 2003 zijn dichtgemaakt. Vandaag tekenen deze zich nog beperkt af onder het afbladderende pleisterwerk. De hedendaagse deur toont op het eerste zicht een gelijkaardige opbouw als deze op de foto van het begin van de 20^{ste} eeuw, doch is de kleur niet af te leiden. Hetzelfde geldt voor de kleur van dakrand en -oversteek.
