BEHEERSPLAN ONROEREND ERFGOED

Naam van het onroerend erfgoed : “Amerikaans Hospitaal / Lazaretten d’Arke - WO1 relict”

Ligging : Koestraat 23-25, B-8940 Wervik
WERVIK, 1^e afdeling, sectie D, 705K, 705L, 705M en
706C(deel)

Beheersplan opgemaakt door: Architectenbureau Schepens bvba
Azalealaan 11
8890 Dadizele
info@architectschepens.be
056 50 14 60

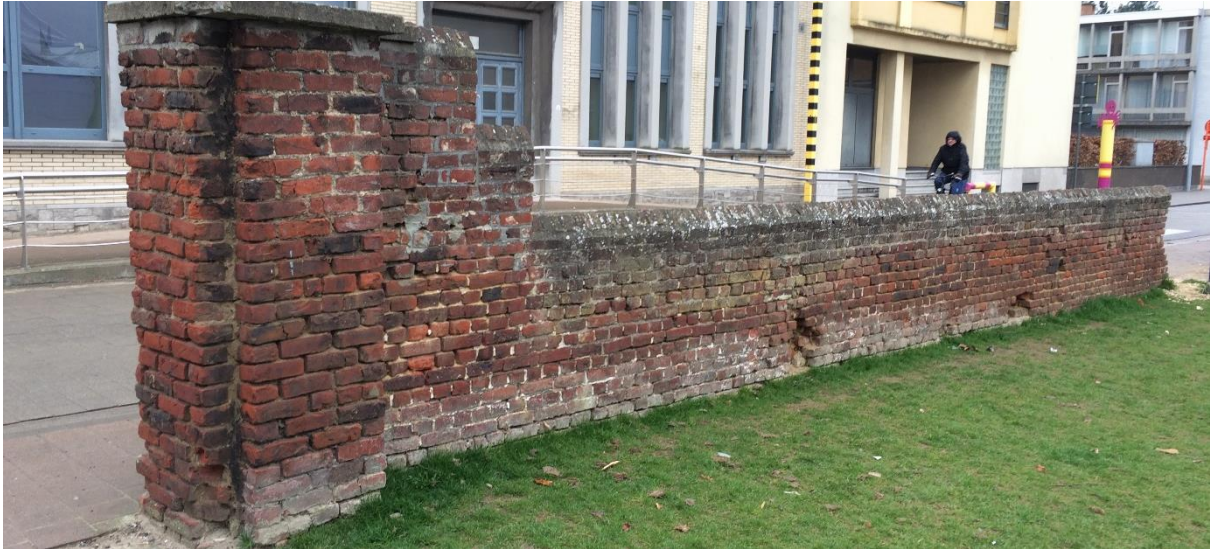
De restanten van de afscheidingsmuur aan de straatzijde zijn in een uitermate slechte toestand. Het voegwerk is op meerdere plaatsen volledig verdwenen. Eveneens treedt er verwerking op in de metselmortel waardoor bakstenen losliggen of afbrokkelen. Tijdelijke herstellingswerken werden onvakkundig aangebracht.

Oorspronkelijk was deze muur manshoog waarbij 3 poorten toegang tot het plein bieden. Op vandaag zien we een verlaagde afsluitingsmuur. Vermoedelijk werd deze oorspronkelijke afscheidingsmuur verlaagd om een grotere visibiliteit op en vanuit de site te verkrijgen naar de Koestraat. In de verlaagde afsluitingsmuur was een poort aanwezig (beschrijving zie hoger) maar deze werd in 2011 gecontroleerd verwijderd vanwege veiligheidsredenen. Door verwerking van zowel metselwerk en voegwerk zal de afscheidingsmuur grotendeels hernomen moeten worden.

De poort zal gereconstrueerd worden aan de hand van beeldmateriaal.

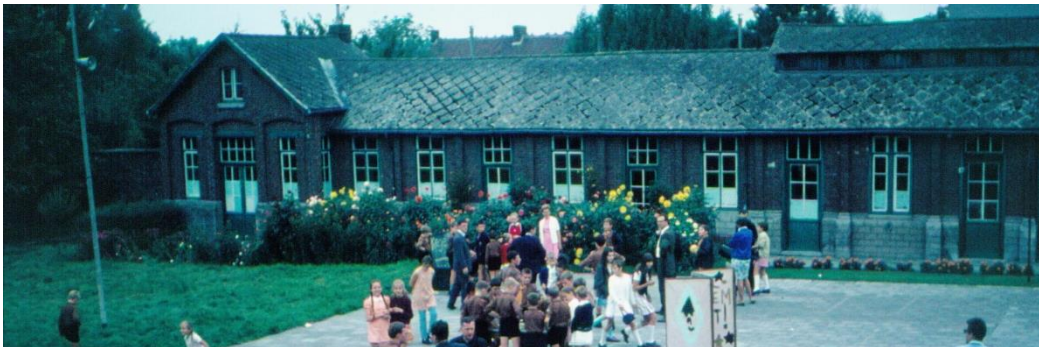
anno 1969

Foto: buitenschrijnwerk in groen-witte afwerking

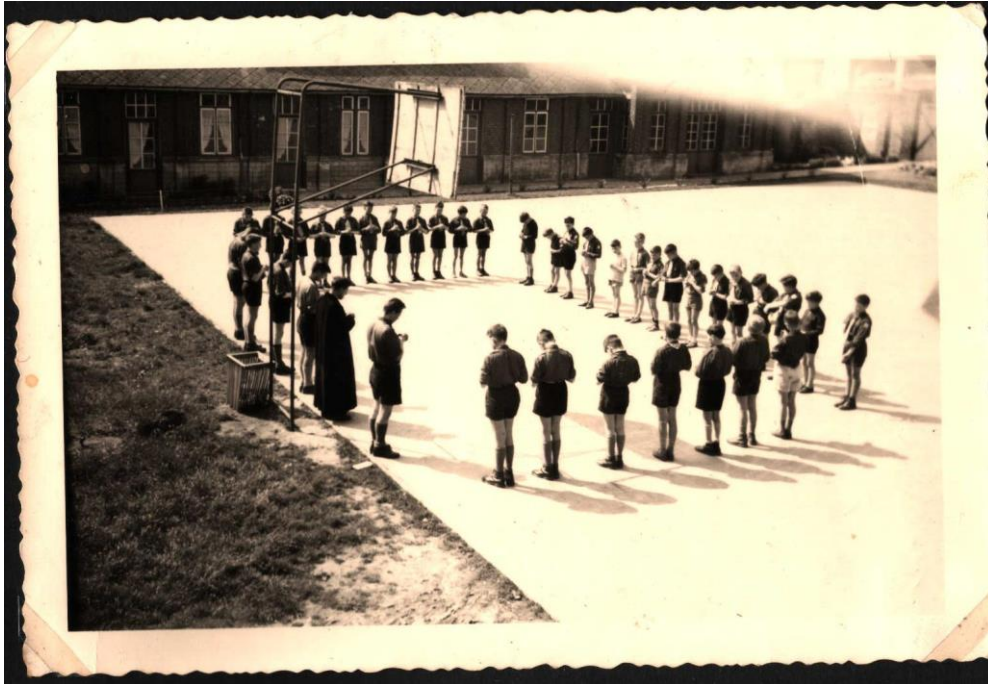
anno 1963

Foto: oudst teruggevonden foto, deze toont een kleurcontrast in het buitenschrijnwerk. Dit contrast vinden we terug in de kleurfoto van 1969.
