# Beheersplan

## Beschermd cultuurhistorisch landschap “Opgaande hulst en notelaar in pastorietuin” te Zoersel

**Titel:** Beheersplan  
Beschermd cultuurhistorisch landschap  
“Opgaande hulst en notelaar in pastorietaan” te Zoersel

**Datum:** 07/02/2018  
**Definitieve versie**

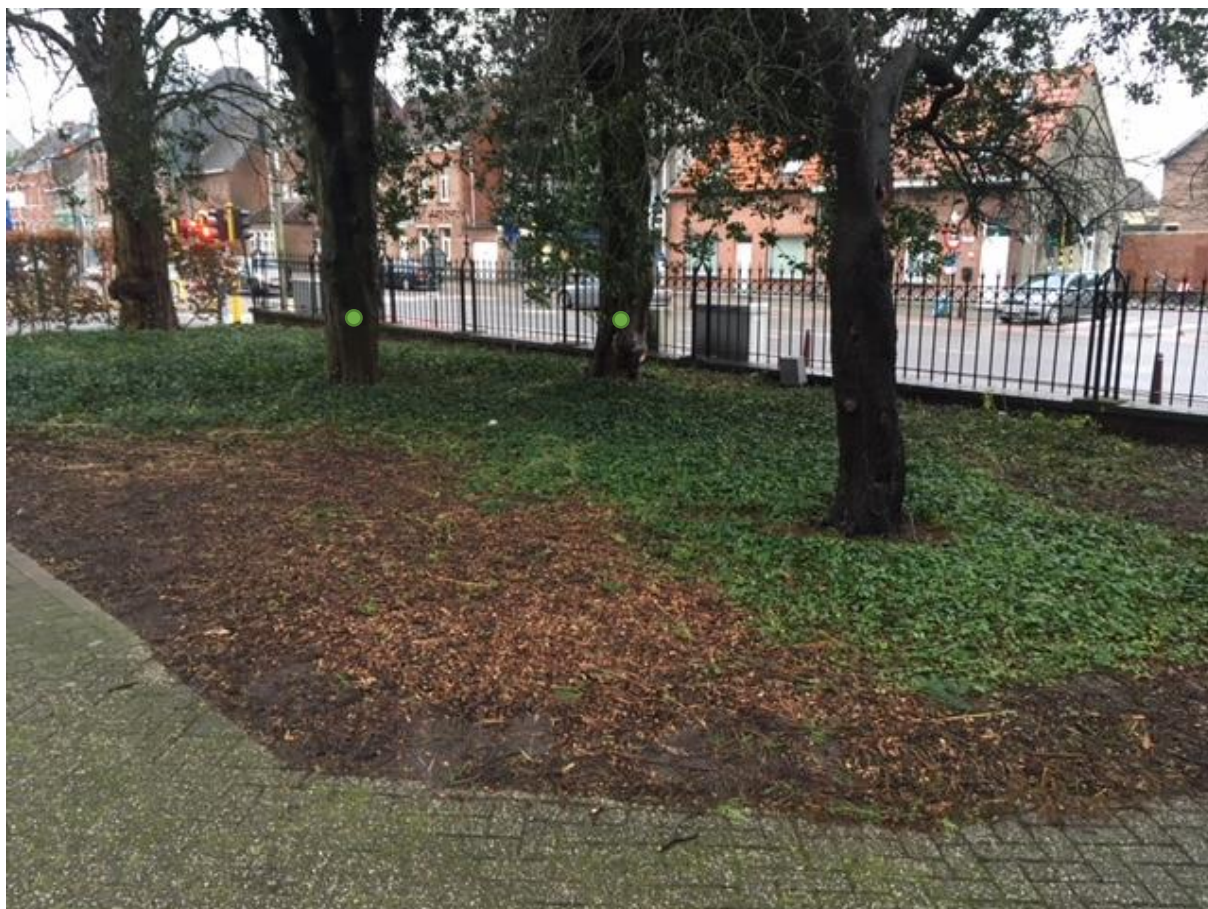
Momenteel is de standplaats van de hulsten in orde. Zo is er in de boomspiegel geen verdichting vastgesteld en vertonen de bomen geen gebreken wijzend op verdichting, grondwaterschommelingen of nutriënten tekorten. Het behoud van de bodembedekkers wordt geadviseerd om bodemverdichting door betreding te minimaliseren. Zie voor een foto van de huidige situatie (januari 2018).

*Figuur 4: Foto van de huidige toestand van de groeiplaats van de twee beschermde hulsten (op de afbeelding aangeduid met twee groene bolletjes).*

Om het beeld van de pastorietaan te behouden is het noodzakelijk de hulsten zolang als mogelijk te behouden. Daarom worden de drainage buizen die in het verleden zijn aangebracht om stagnerend water in de plakoksels te voorkomen, best afgedicht. Het zuurstofloos milieu van het gestagneerde water verhindert op deze manier schimmeligroei, waardoor de hulsten minder snel zullen aangetast worden en langer behouden kunnen blijven. Tijdige controles en onderhoudssnoei zijn nodig om de toestand van de hulsten op te volgen en tijdig in te grijpen.

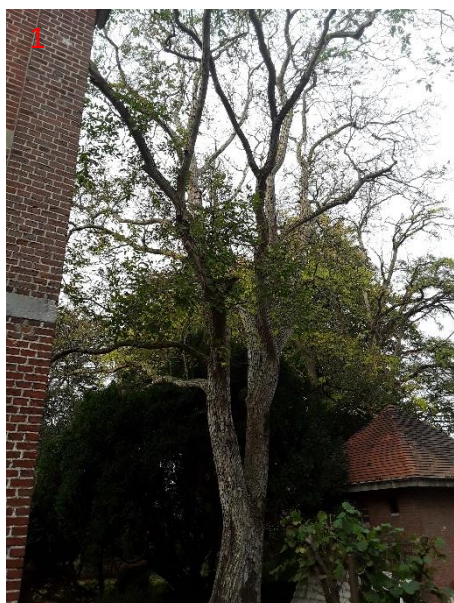
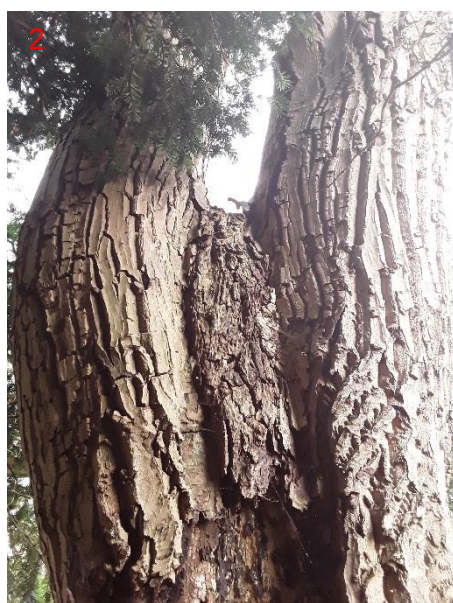
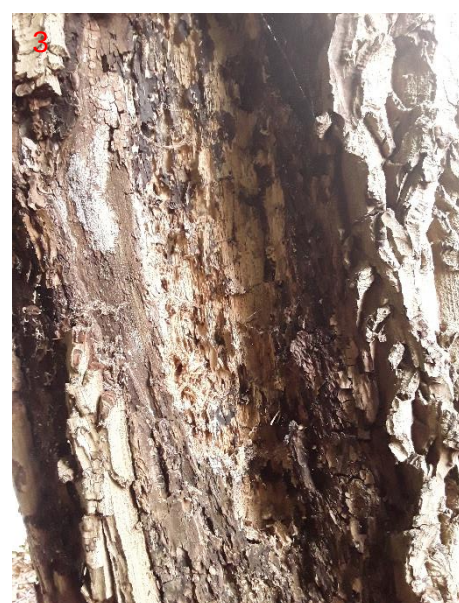
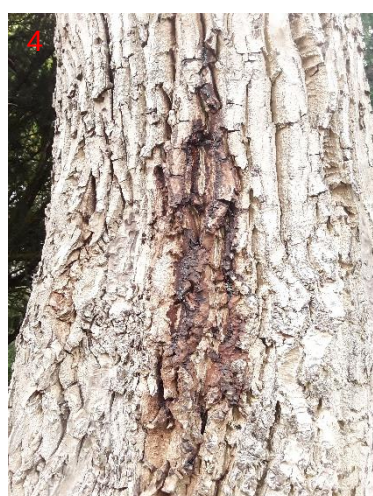
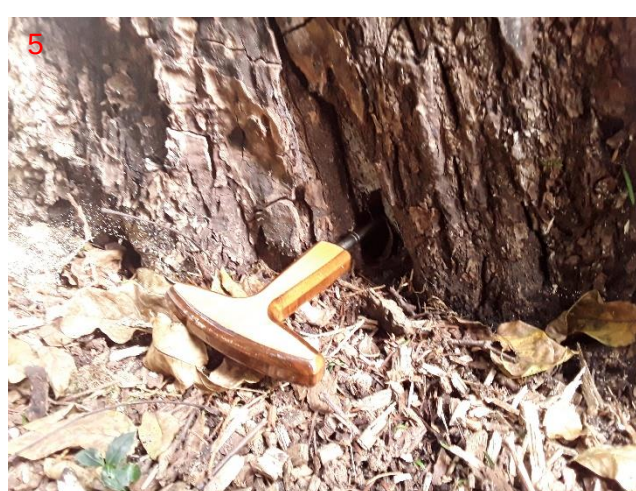
Uit de *Visual tree assessment* (VTA) (17 oktober 2017) van de notelaar (*Juglans regia*) (3) (omtrek 2,73 m gemeten op 1,50 m) is gebleken dat de boom in een verregaande aftakeling zat. De omvangrijke witrot in zowel de stam als stamvoet (in bijlage foto 1, 2, 3, 4 en 5), veroorzaakt door de honingzwam, zorgden voor een verlaagde stabiliteit. De aanwezigheid van de honingzwam bleek uit excretie van vocht op de stam en de rizomorfen aanwezig onder de schors. De combinatie van houtrot en de verlaagde vitaliteit doet concluderen dat er maar weinig restwand aanwezig was. Om deze op een wetenschappelijke manier op te meten werd een tomografie uitgevoerd.

Deze tomografie werd uitgevoerd op 6 december 2017 door PAN boombeheer in opdracht van Landboom bvba. Uit dit onderzoek bleek dat de notelaar maar een restwand van 16% had aan de stamvoet en de boom "zo snel mogelijk" moest geveld worden. Het rapport is als aparte bijlage toegevoegd. Op 11 december 2017 is de boom door sterke wind en sneeuwbelasting door een breuk aan de stamvoet omgegaan.

| # | Schade | Holte | Zwam | Soort zwam | Plakoksel | Dubbele top | Zuiger | Afgestorven takken | Scheef stand | Conclusie | Combi snoei | Aanvullend onderzoek | Volgende controle | Opmerkingen |
|---|---|---|---|---|---|---|---|---|---|---|---|---|---|---|
| 3 | Stv, st | Stv, st | St | Honingzwam (rhizomorfen) | ja | | | ja | | RBO | | Tomografie | 1 jaar | zeer weinig restwand; ontworteld (11/12/2017) |

Gezien de visie voor het beschermde landschap het behoud van het gebruik is werd als hoofddoelstelling gesteld de toegankelijkheid en beleving te behouden. Gezien de bijzondere waarde van de beschermde notelaar, zowel op landschappelijk als cultuurhistorisch vlak, zal er ter vervanging een nieuwe notelaar aangeplant worden, op twee meter van dezelfde locatie als de vorige. Dit om de boom meer bovengrondse groeiruimte te geven en de aanplant te vereenvoudigen.

De nieuwe notelaar geniet dezelfde beschermingsstatus als de voormalige notelaar. Dit maakt tevens deel uit van de verjonging van het park, en dus het behoud van het beeld van landschap. Voor de aanplant zijn de kwaliteit van het plantgoed, de plantput, de verankering en de nazorg belangrijk. De richtlijnen voor de aanplant zijn beschreven in onderdeel 6.4. Best worden zoveel mogelijk van de resterende wortels van de voormalige notelaar verwijderd zonder wortelschade aan omstaande bomen te veroorzaken. Dit zodat de aanplant niet moet concurreren voor zuurstof met reducenten. De aanwezigheid van honingzwam vormt geen probleem, deze is immers altijd latent aanwezig in de bodem.

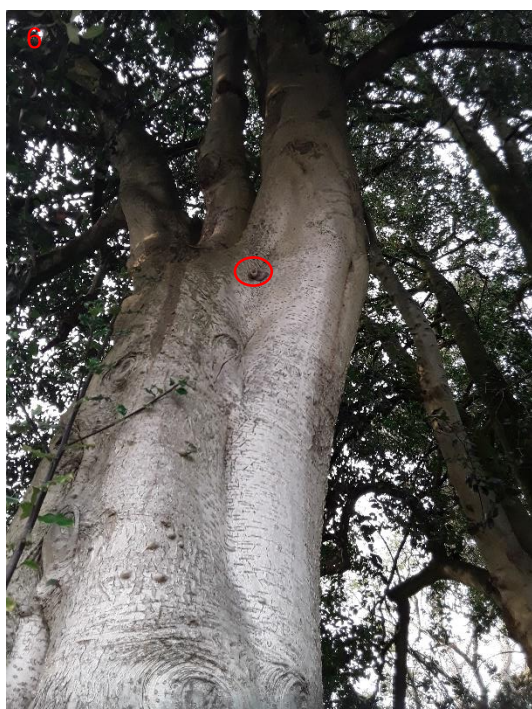
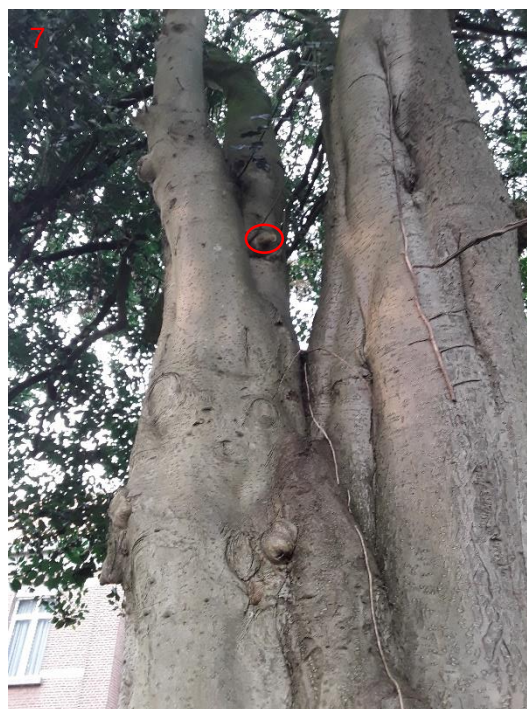
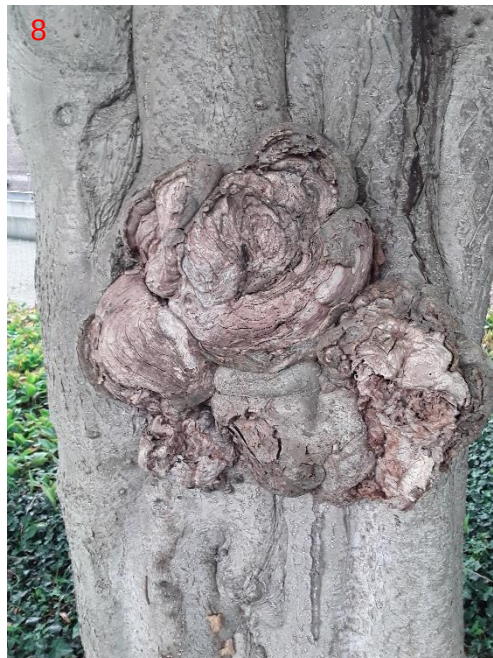
De twee overlevende, beschermde hulsten (*Ilex aquifolium* 'Heterophylla')(boomnummer 8 en 9), hebben een stamomtrek van 2,07 en 1,92 meter (gemeten op 1,50 meter, opnamen 17 oktober 2017). Ze hebben een zeer goede vitaliteit. De plakoksels zullen bij de driejaarlijkse controle telkens geëvalueerd worden, omdat deze zorgen voor een verhoogd risico op uitscheurende takken. Er werd in elke boom één drainage buis aangelegd onder de plakoksels waardoor er hierin geen water blijft staan. De kankers op de stam vormen geen problemen voor de vitaliteit van de twee hulsten (in bijlage foto's 6, 7 en 8).

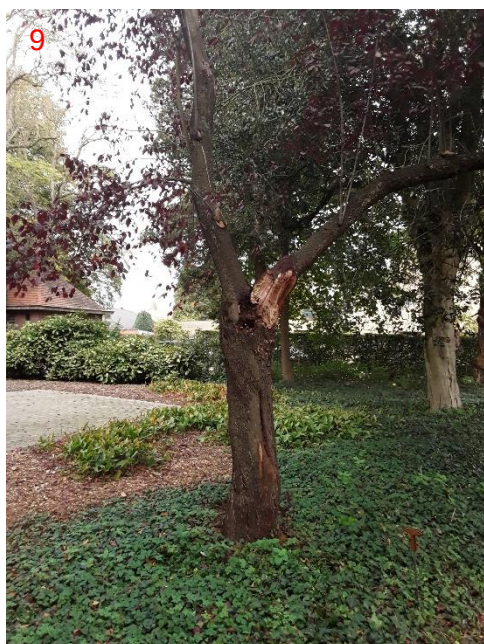
Rode kerspruim (10) heeft een uitgescheurde tak en een grote scheur in een plakoksel waaruit de twee overblijvende takken zullen uitscheuren (in bijlage foto 9). Rode kerspruim (12) heeft uitgezakte takken boven het voetpad en verschillende tortiescheuren die ontstaan zijn door veranderingen in druk op de takken (in bijlage foto 10). De valse acacia (7) heeft topsterfte en begint in zijn veterane fase te komen (in bijlage foto 11). Dit kan een gevolg zijn van grondwerken of bodemverdichting in de boomspiegel in het verleden. Valse acacia (4) heeft een grote plakoksel waardoor een deel van de stam kan uitscheuren richting de Kerkhoflei (in bijlage foto 12). Valse acacia (1) heeft een verlaagde vitaliteit en een aantasting van een lakzwam (*Ganoderma*) die zorgt voor een grotere kans op stambreuk (in bijlage foto 13).

Voor de twee Rode kersenpruimen (nr. 10 en 12) zouden er nieuwe bomen aangeplant worden, wanneer deze een gewenste grootte hebben kunnen de oude Rode kersenpruimen verwijderd worden. Dit omdat er nog meer takken zullen uitscheuren en de infecties voor verdere houtrot zorgen.
