## OPMAAK VAN EEN BEHEERSPLAN

### BEHEERSPLAN SINT-WILLIBRORDUSKAPEL & OMGEVING

Naam van het onroerend erfgoed: Sint-Willibrorduskapel & omgeving

Ligging: Breughelstraat 32, 3910 Neerpelt

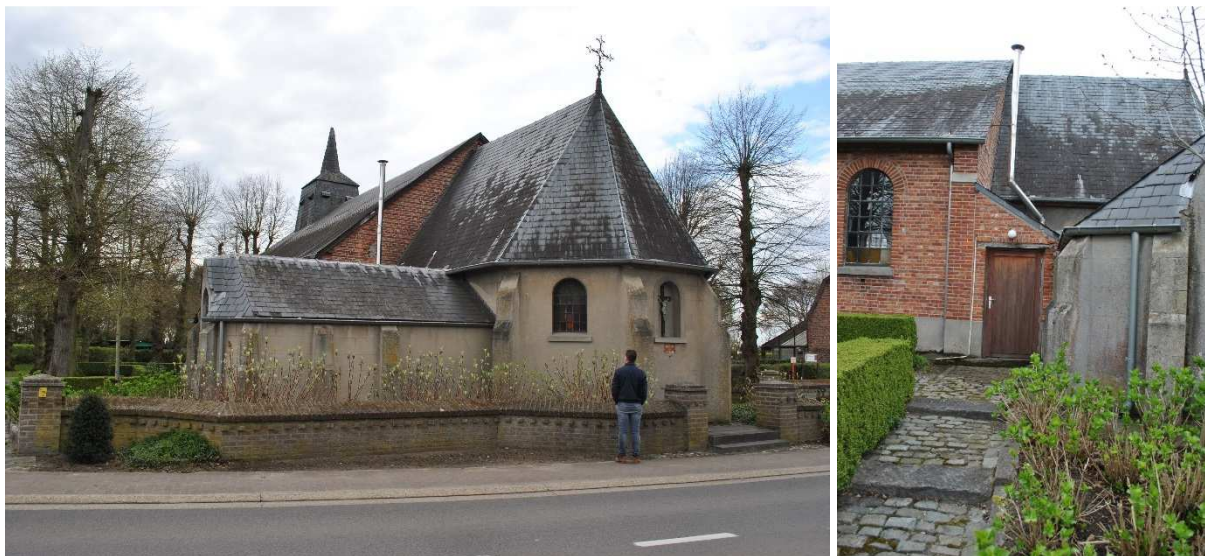
De kapel vertoont vandaag nog sporen van deze eerder verbouwingen en transformaties. Het oude koor en de sacristie vertonen duidelijk een andere materialisatie dan het schip. Beiden zijn opgetrokken in 1909 met een cementering voorzien van imitatievoegen als gevelafwerking. De volledige kapel was destijds op deze manier afgewerkt (zie figuur 7). Deze afwerking is vandaag nog steeds te herkennen, evenals in de verlenging van de sacristie uit 1928. De overige gevels (schip, portaal en aanbouw) zijn in roodbruine baksteen opgetrokken (bij de verbouwing in 1928).

Aan de zuidzijde herkennen we een recentere uitbouw onder een lessenaarsdak, met een duidelijk zichtbare bouwnaad in het metselwerk. Deze uitbouw creëert ruimte voor de verwarmingsinstallatie (eveneens op te merken aan de schouw in roestvrij staal). Deze uitbouw werd vermoedelijk opgetrokken bij de verbouwing in 1928 of alleszins kort daar op volgend, aangezien latere grondplannen deze steeds tonen. De bouwnaad doet vermoeden dat dit niet helemaal gelijktijdig met de verbouwing van 1928 werd uitgevoerd.

*Figuur 18, Koor en sacristie, 2018 (foto door auteur)*

*Figuur 19, Uitbouw, 2018 (foto door auteur)*

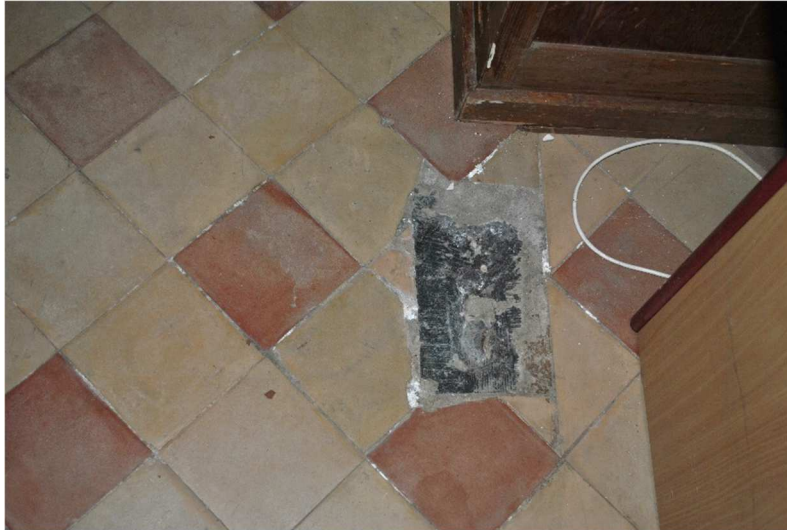
*Figuur 20, Restanten oud altaar, 2018 (foto door auteur)*

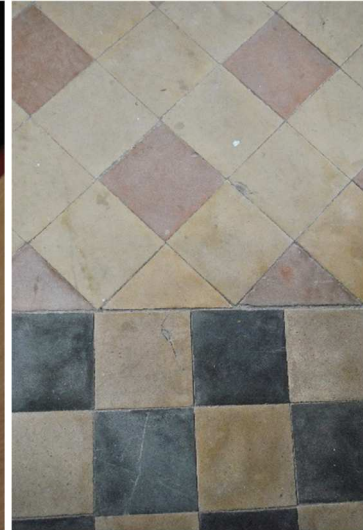
*Figuur 21, Detail van de tegelvloeren, 2018 (foto door auteur)*

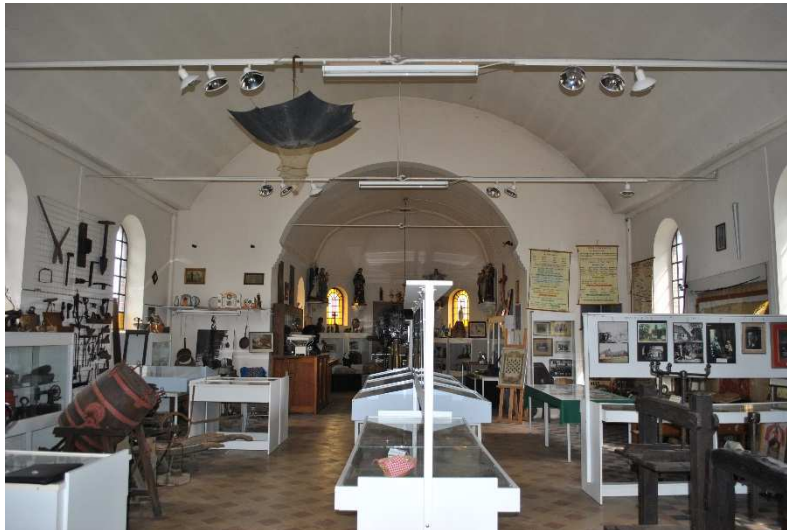
*Figuur 22, Interieur van de kapel, 2018 (door auteur)*

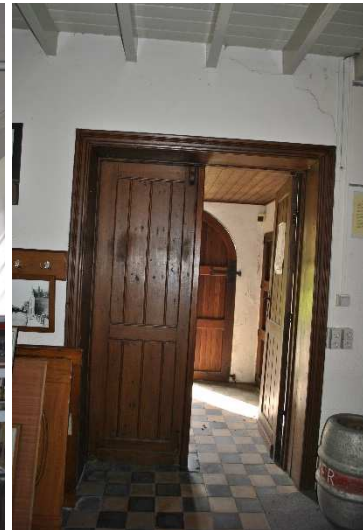
*Figuur 23, Tegelvloer in het portaal, 2018 (foto door auteur)*
