585 PANNENFABRIEK 'DE PANOVEN'

Voormalige pannenfabriek 'Jorissen', met gebouwen, paapoven en machines

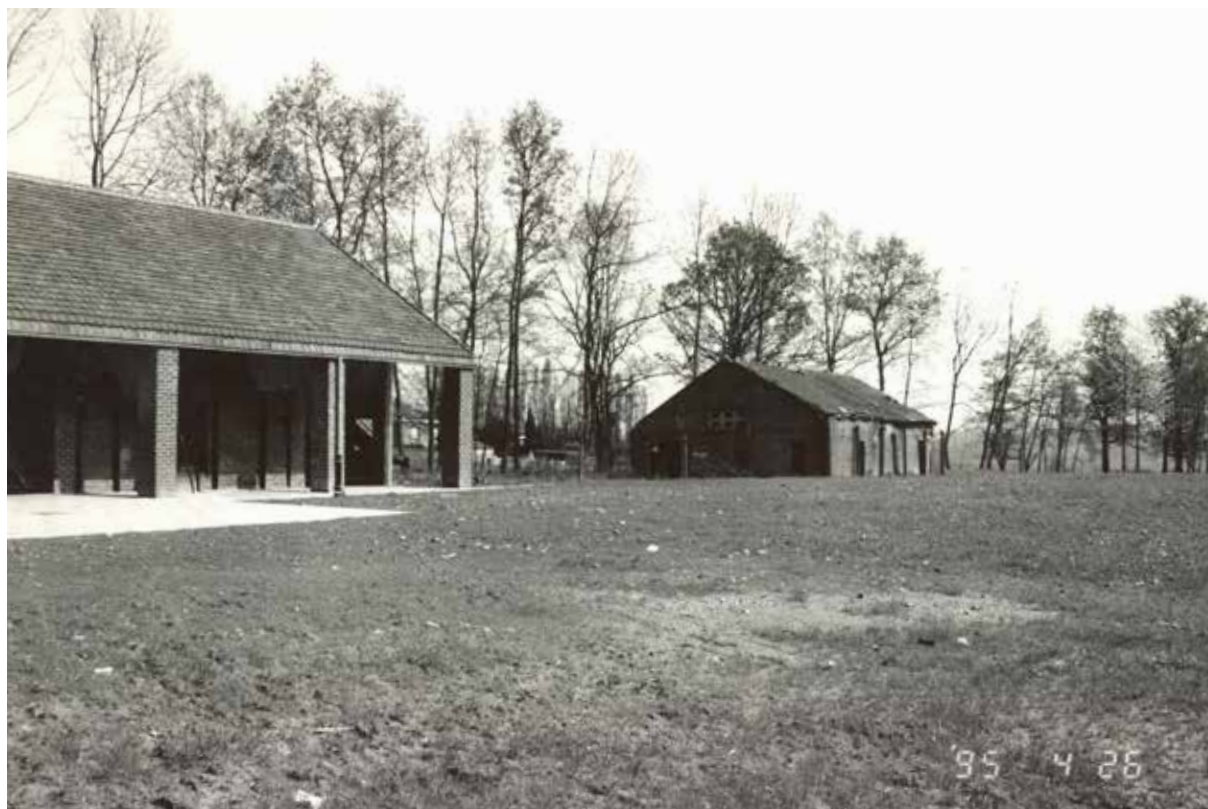
Panovenstraat 45 | 3545 Halen

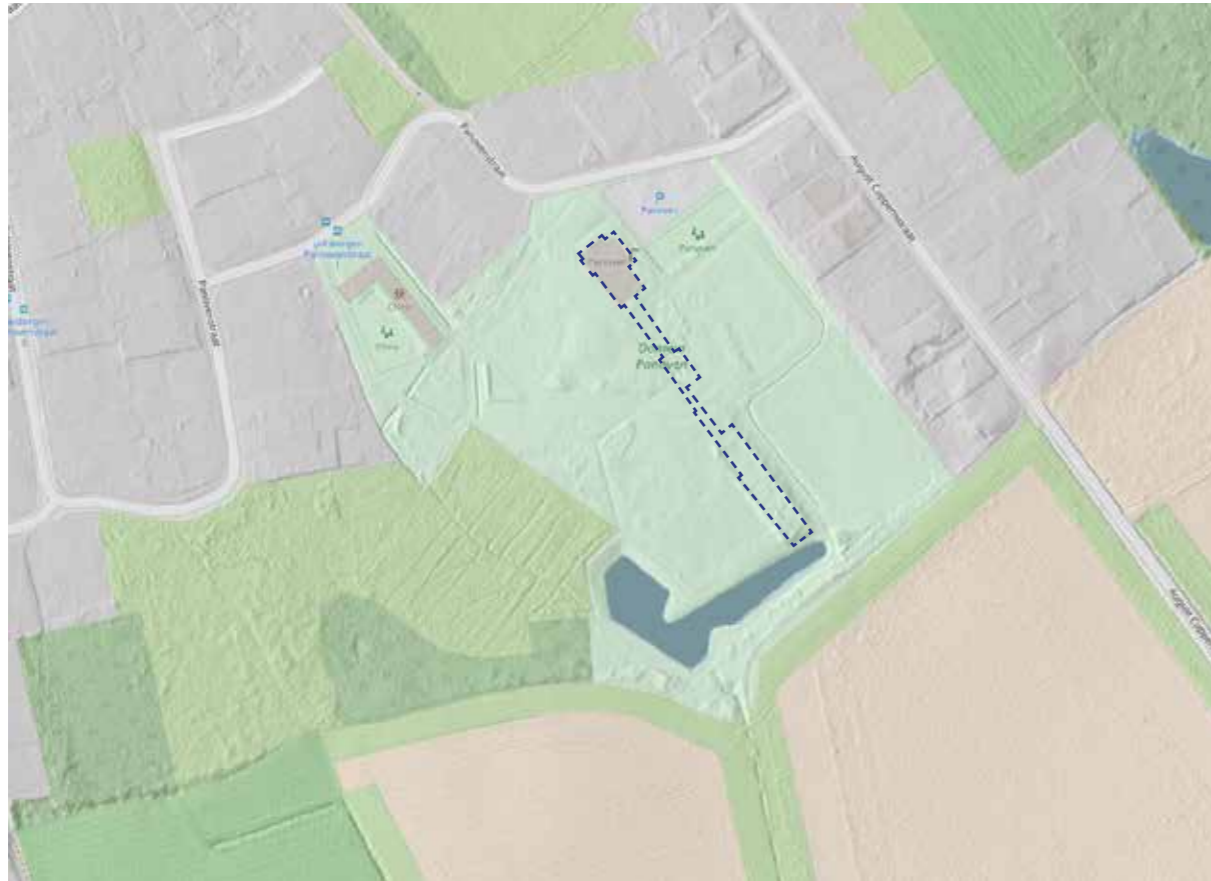
afb. 9: Basiskaart GBR en digitaal hoogtemodel Vlaanderen II, multidirectionale hillshade 0.25m, met aanduiding van onderzoeksgebied in blauwe stippellijn © Historical maps.

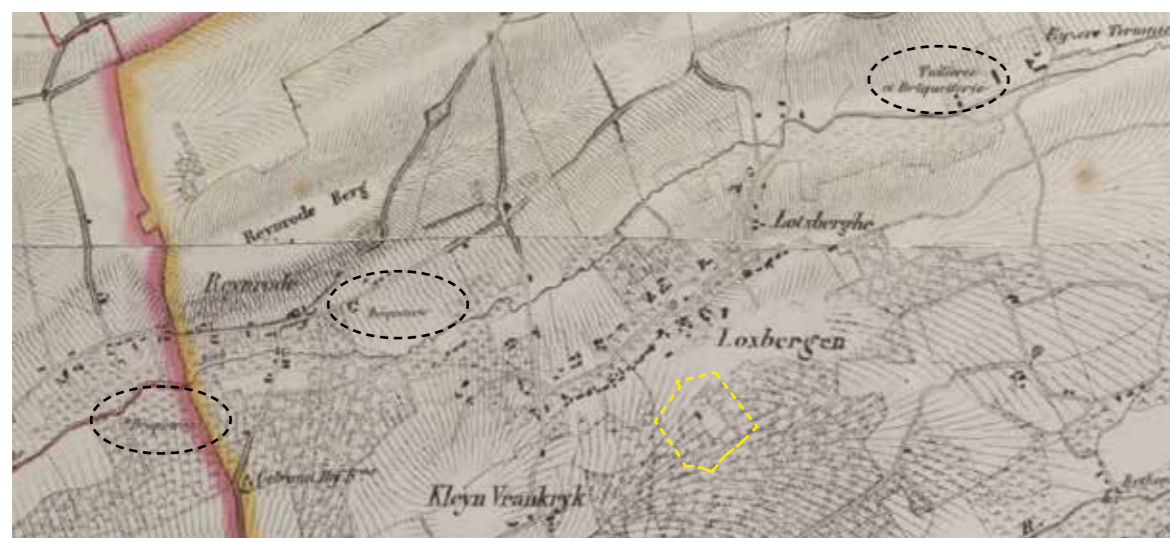
afb. 21: Vandermaelen, 1850 met aanduiding van steenbakkerijen in de omgeving van Loksbergen in zwarte stippellijn en toekomstig terrein van de Pannenfabriek Jorissen in gele stippellijn © Geopunt.

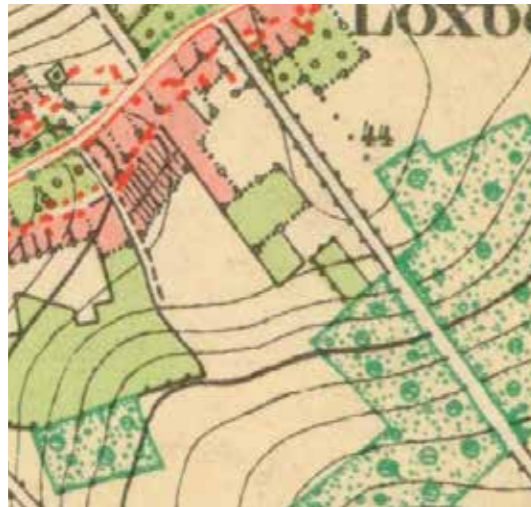
afb. 47: Militaire kaart, 1873 © Historical maps.

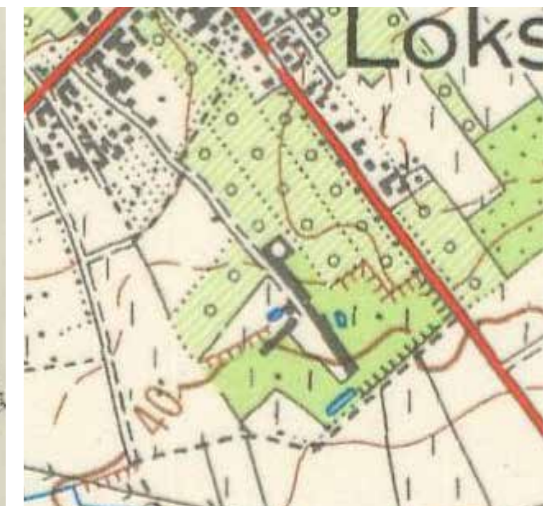
afb. 53: Militaire kaart 1969 © Historical maps.

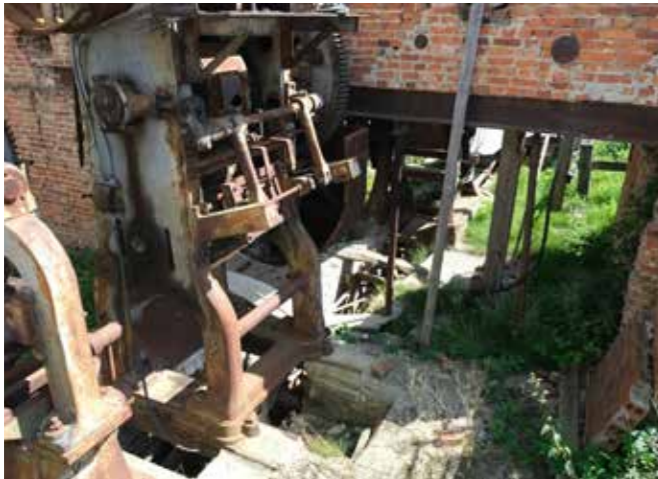
afb. 97: Pannenfabriek Jorissen, transportband onder de machinerie van het voorbereidingsgebouw © foto 22-08-2019.

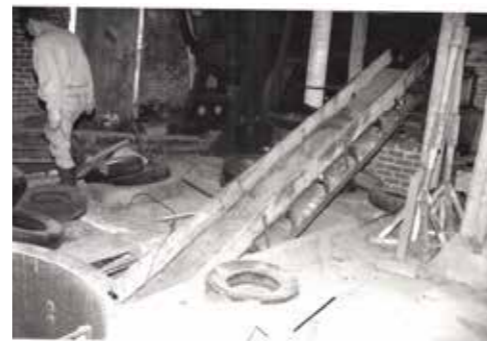
afb. 95: Roterende opvangkuip die via een transportband met de strengpers is verbonden © Agentschap Onroerend Erfgoed.

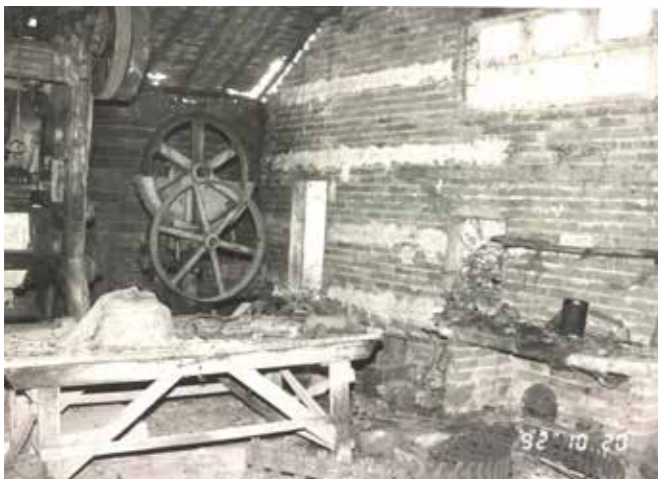
afb. 93: Pannenfabriek Jorissen in Loksbergen, voormalig voorbereidingsgebouw © Agentschap Onroerend Erfgoed.

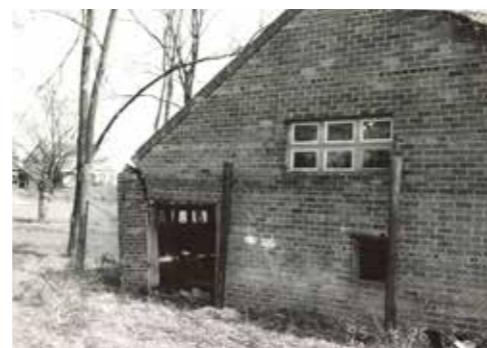
afb. 96: Pannenfabriek Jorissen in Loksbergen, voormalig voorbereidingsgebouw © Agentschap Onroerend Erfgoed.

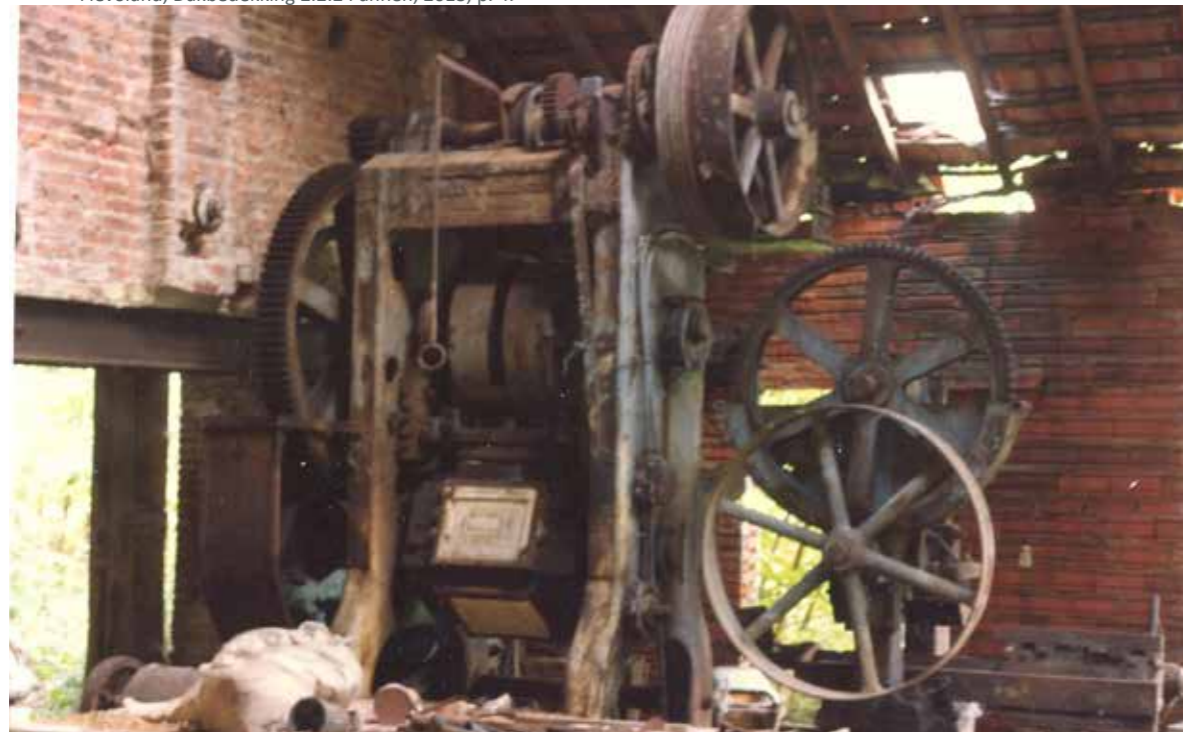
afb. 100: Pannenfabriek Jorissen in Loksbergen, twee vormpersen: vormmachine 'Winnen & Büschges - Boisheim Rheinland' © Agentschap Onroerend Erfgoed.

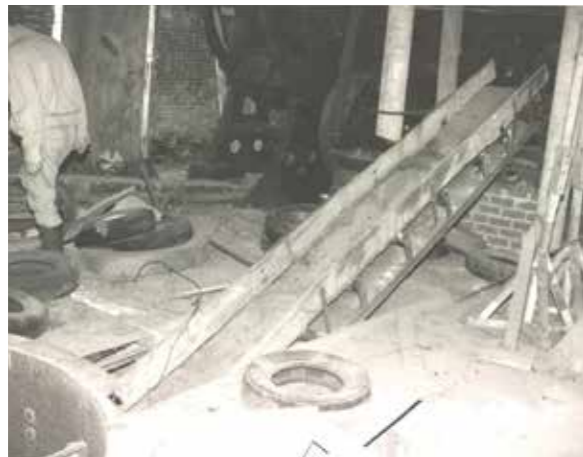
afb. 107: Transportband menger-strengpers (voorbewerking), Pannenfabriek Jorissen in Loksbergen, voormalig voorbereidingsgebouw © Agentschap Onroerend Erfgoed.

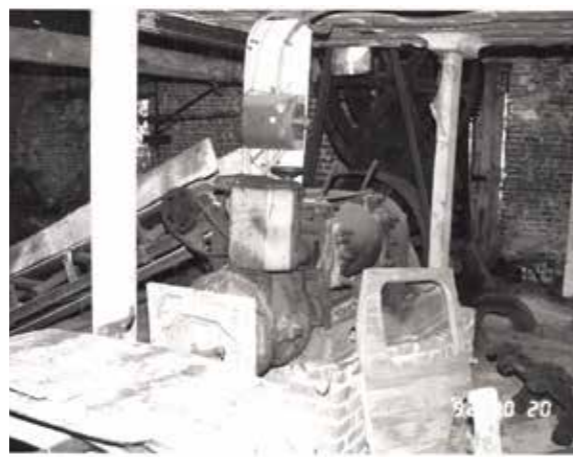
afb. 111: Strengpers, Pannenfabriek Jorissen in Loksbergen, voormalig voorbereidingsgebouw © Agentschap Onroerend Erfgoed.

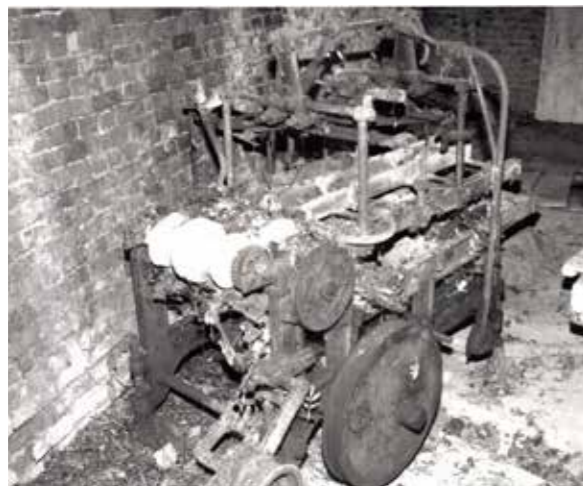
afb. 109: Verrolbare snijmachine (streng) voor het sectioneren van gresbuizen © Agentschap Onroerend Erfgoed.

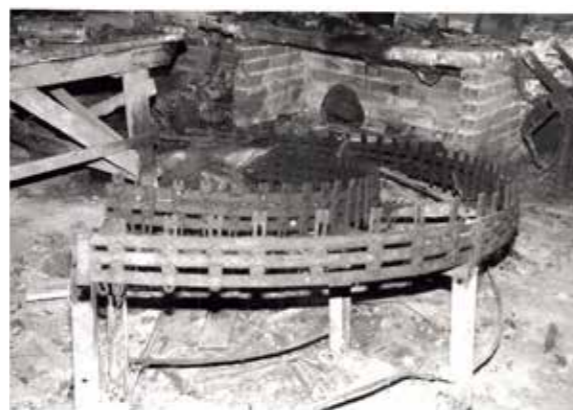
afb. 112: Gedemonteerde transportband, Pannenfabriek Jorissen in Loksbergen, voormalig voorbereidingsgebouw © Agentschap Onroerend Erfgoed.

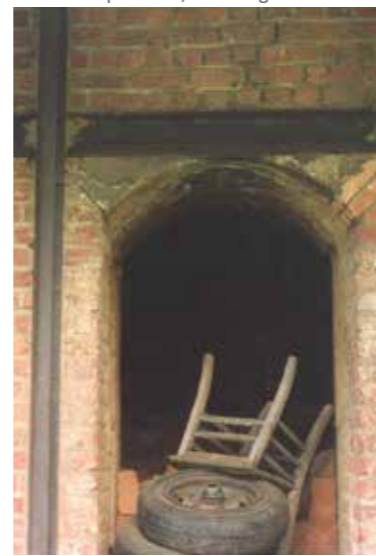
afb. 128: Pannenfabriek Jorissen in Loksbergen, laadtoegang van de paapoven © Agentschap Onroerend Erfgoed.

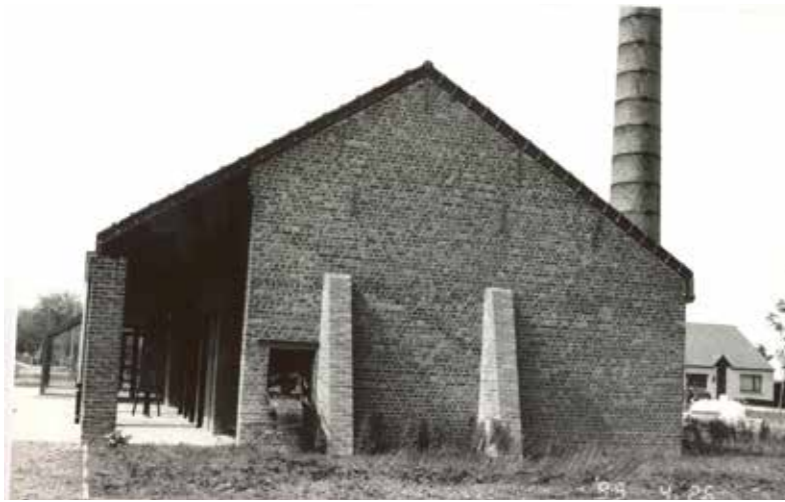
afb. 130: Pannenfabriek Jorissen in Loksbergen, gebouw met de ovens © Agentschap Onroerend Erfgoed.

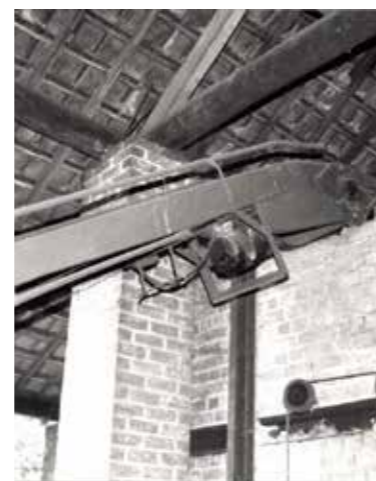
afb. 135: Transport oven, Pannenfabriek Jorissen in Loksbergen, voormalig voorbereidingsgebouw © Agentschap Onroerend Erfgoed.

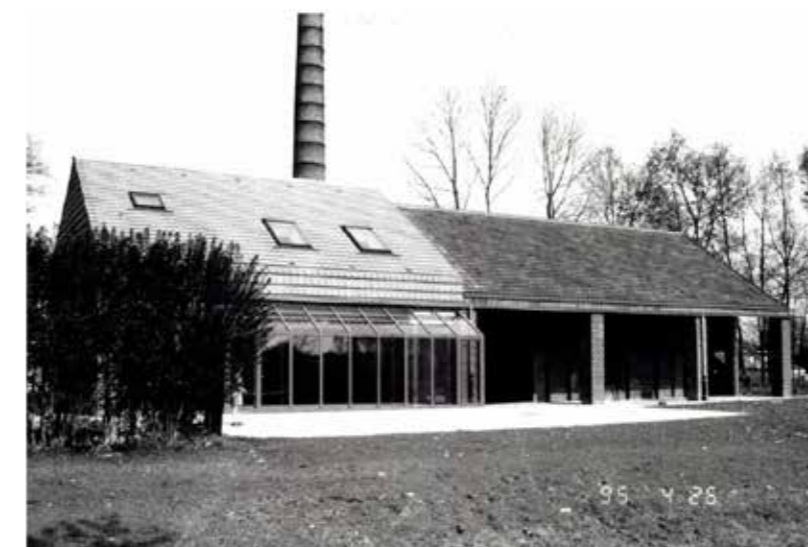
afb. 137: Panoven met schoorsteen te Loksbergen © OE.

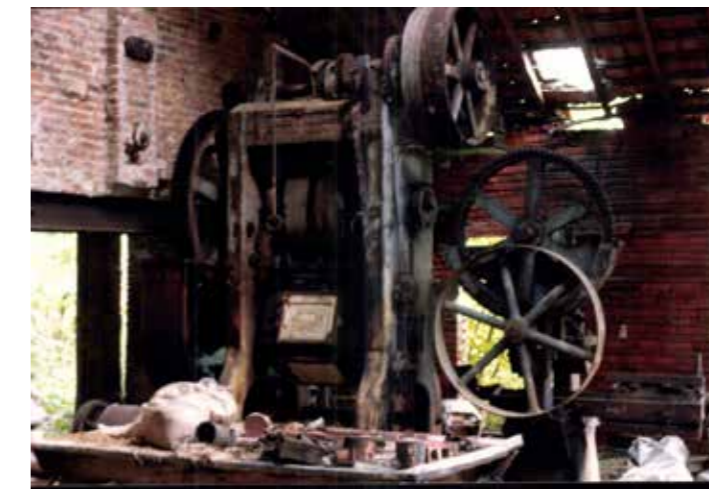
afb. 156: Pannenfabriek Jorissen in Loksbergen, revolver vormpers: vormmachine 'Winnen & Büschges - Boenheim Rheinland' met elektrisch aangedreven motor en schakelkast bovenop de machine.

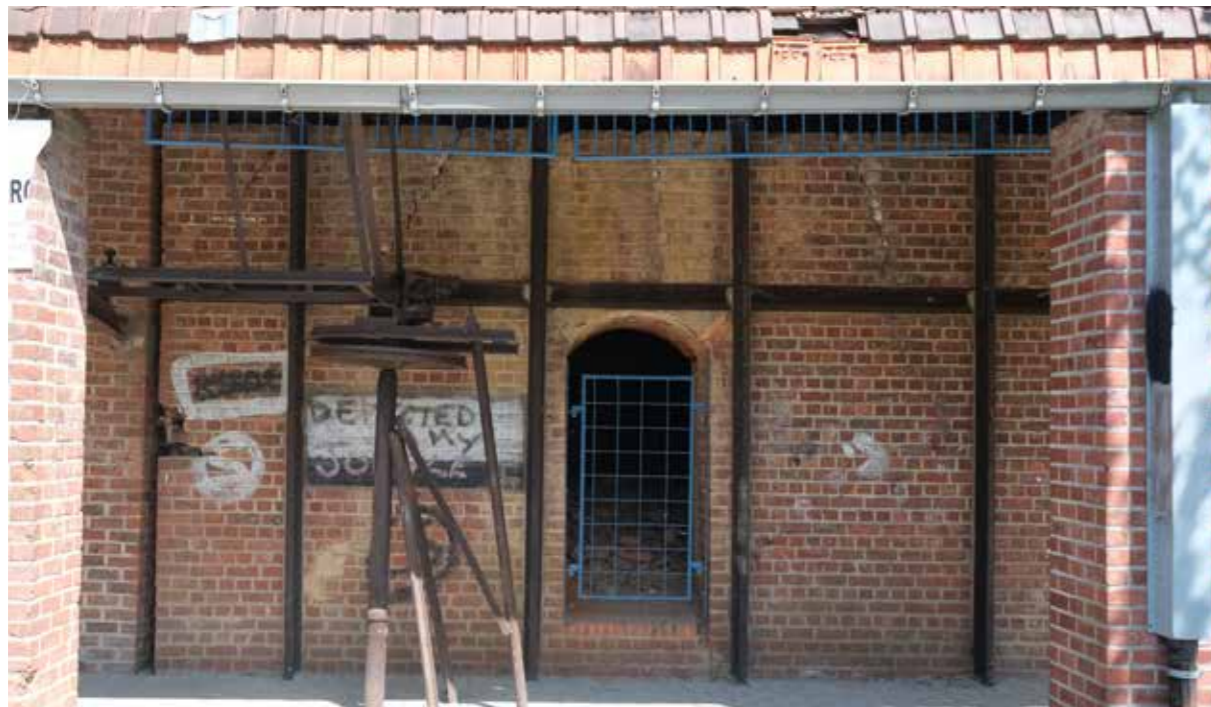
afb. 198: Voorzijde van de paapoven, huidige toestand © foto 22-08-2019.

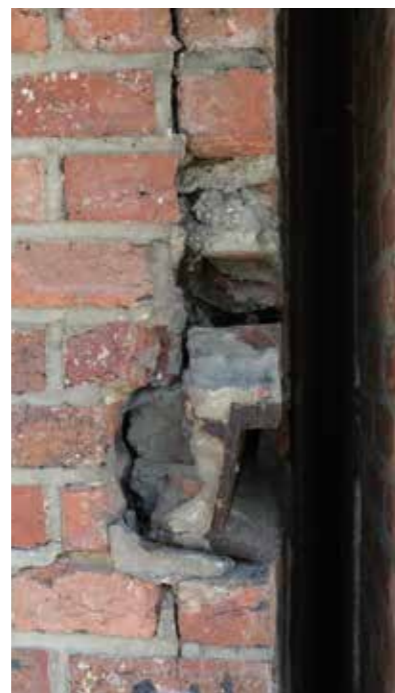
afb. 200: Voorzijde van de Paapoven, huidige toestand: scheur (aangeduid in rode stippellijn) © foto 22-08-2019.

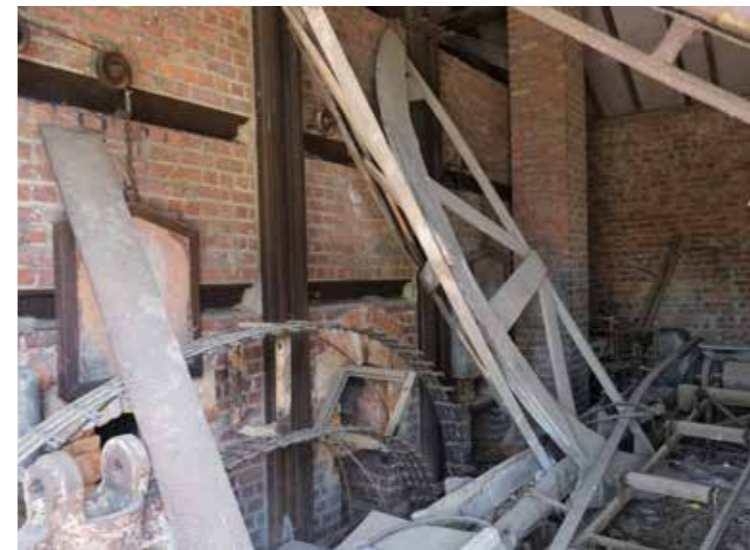
afb. 202: Interieur, laadruimte 2 met stookgaten en opslagplaats, ovengebouw © foto 22-08-2019.

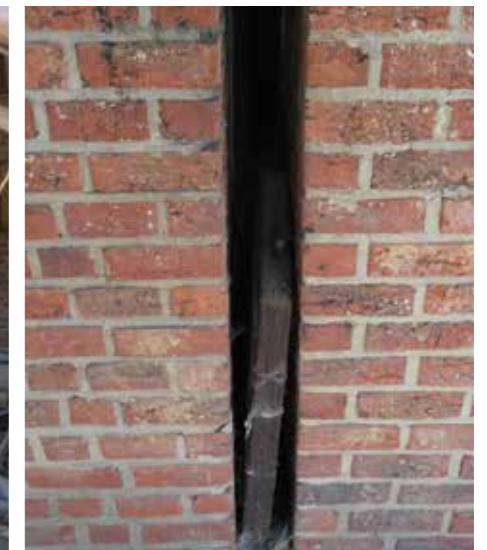
afb. 201: Restant van vuurvaste plaat tussen paapoven en laadruimte 2 © foto 22-08-2019.

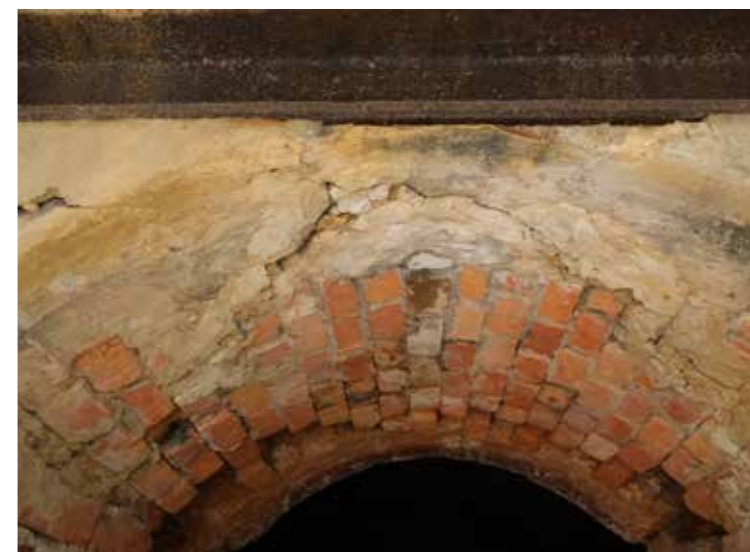
afb. 204: Laadingang van de paapoven, ovengebouw © foto 22-08-2019.

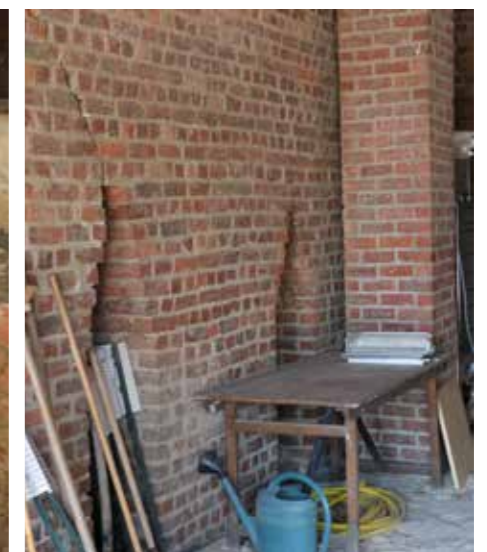
afb. 203: Interieur, scheur laadruimte 1, ovengebouw © foto 22-08-2019.

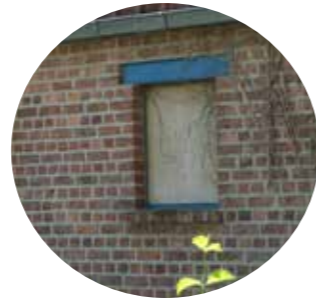
De menuiserie platen, gordingen en kepers van de dakconstructie werden recent aangebracht. De menuiserie platen tussen de dakbeboring zijn niet meer volledig en beschadigd. Er wordt aangeraden om de menuiserie platen te verwijderen en opnieuw de onderkant van de Loksbergse pannen te tonen. Deze restauratie ingreep is echter een storende ingreep die de beleving van het monument tenietdoet. De oude houten elektriciteitspalen van de dakconstructie verkeren in relatief goede staat. Aan de linkerkolom bevindt er zich een vogelnestje onder de dakconstructie.

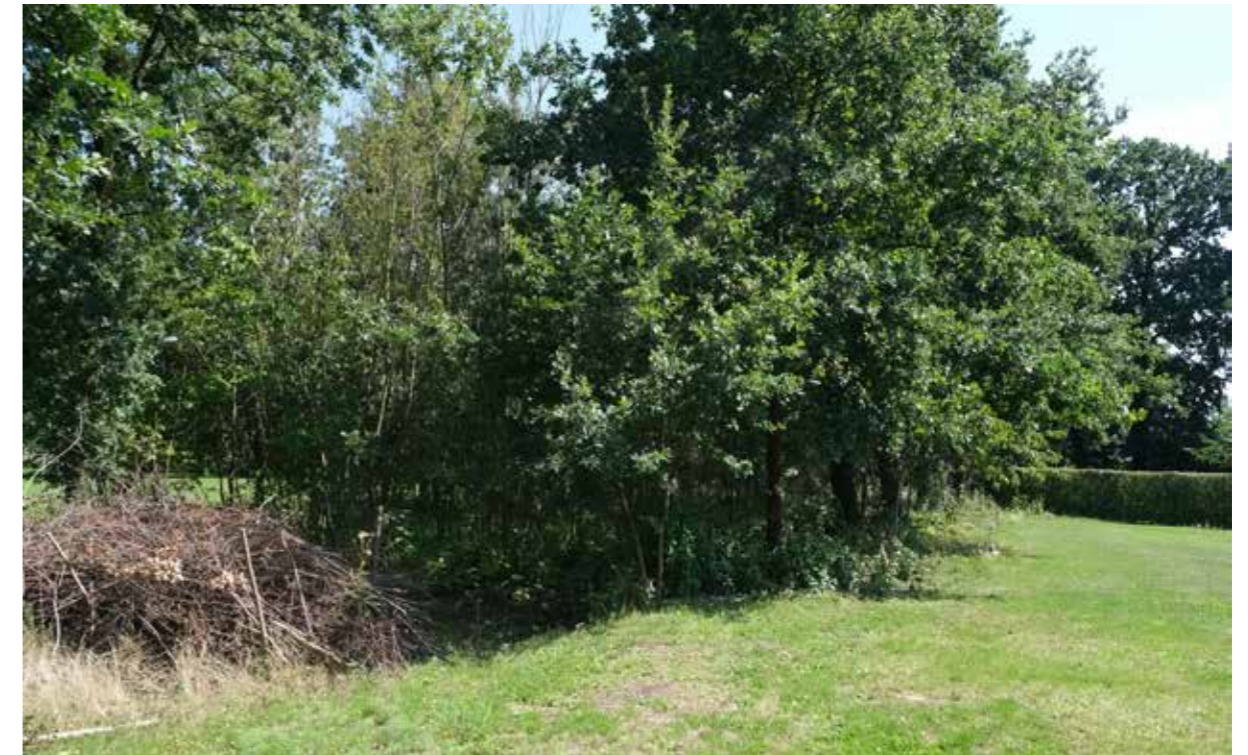
afb. 217: Begroeiingen op de voormalige locatie van de droogloods © toestand 22 augustus 2019.

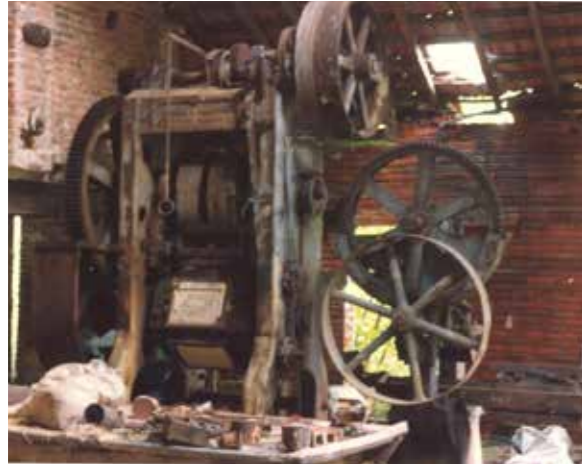
afb. 228: a + b + c: Vormpers voor platte pannen met Elektrisch aangedreven motor en schakelkast bovenop de machine, Continu systeem met vormen op vijfkantige trommel : 'Winnen & Büschges – Boenheim Rheinland' © Agentschap Onroerend Erfgoed.

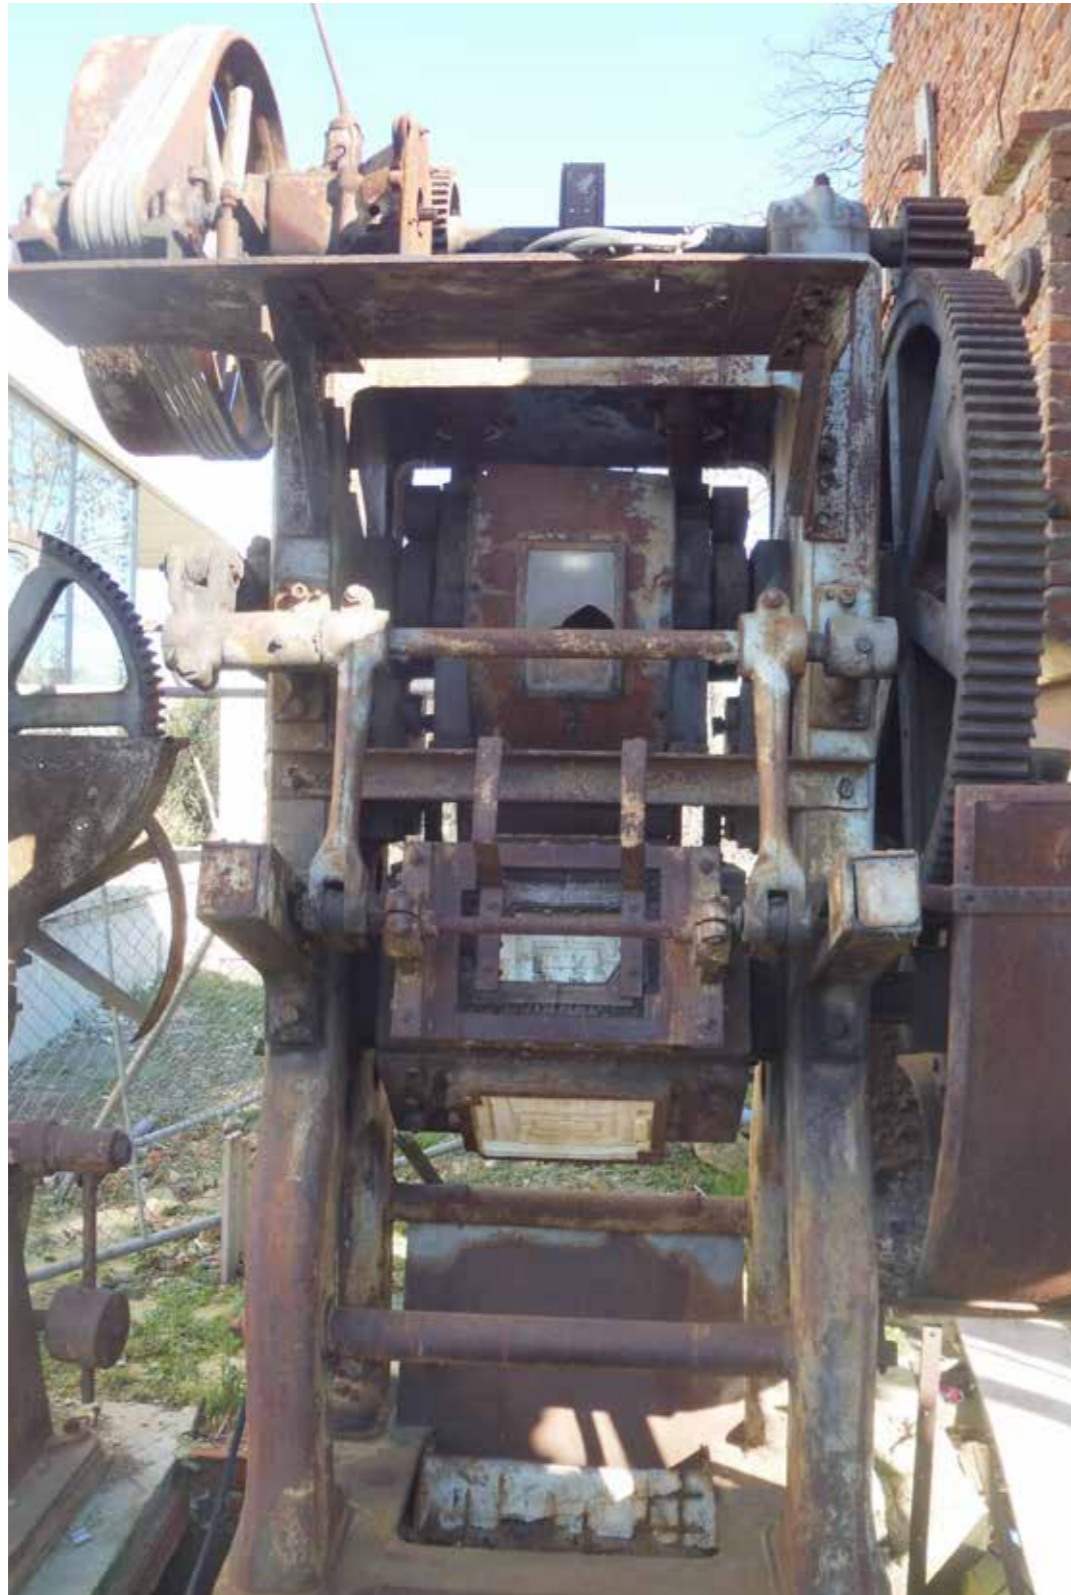
afb. 252: Pannenfabriek Jorissen in Loksbergen, revolver vormpers: vormmachine 'Winnen & Büschges - Boenheim Rheinland'.

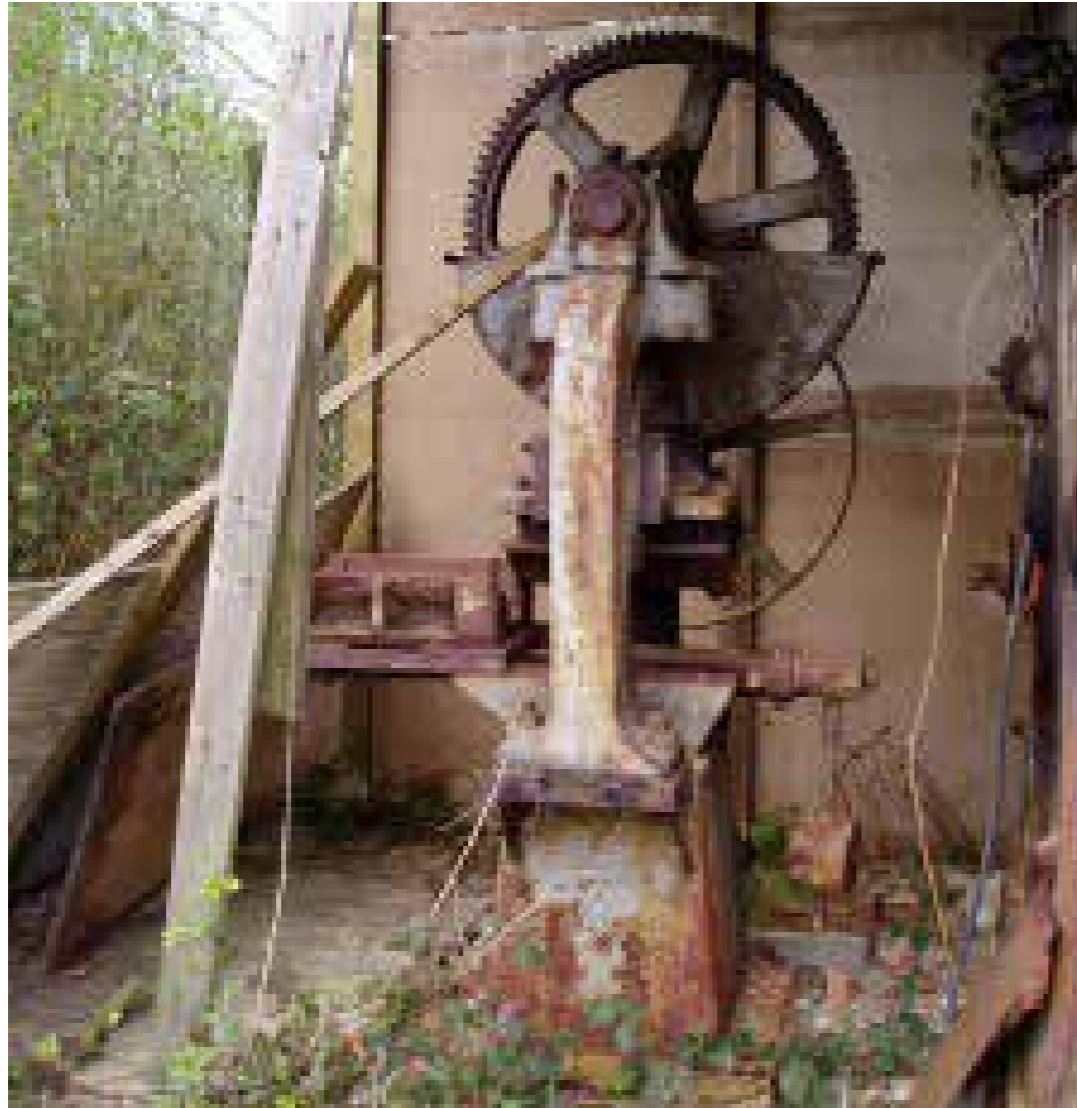
afb. 255: Pannenfabriek Jorissen in Loksbergen, nokpers © P. Boucneau, "Panoven Coeckelberghs in Loksbergen", Over Schulense pannen en pannenbakkers, http://users.skynet.be/boucneau/pannestraat/thema_ijzerenbeek.html, geraadpleegd op 27 juni 2019.

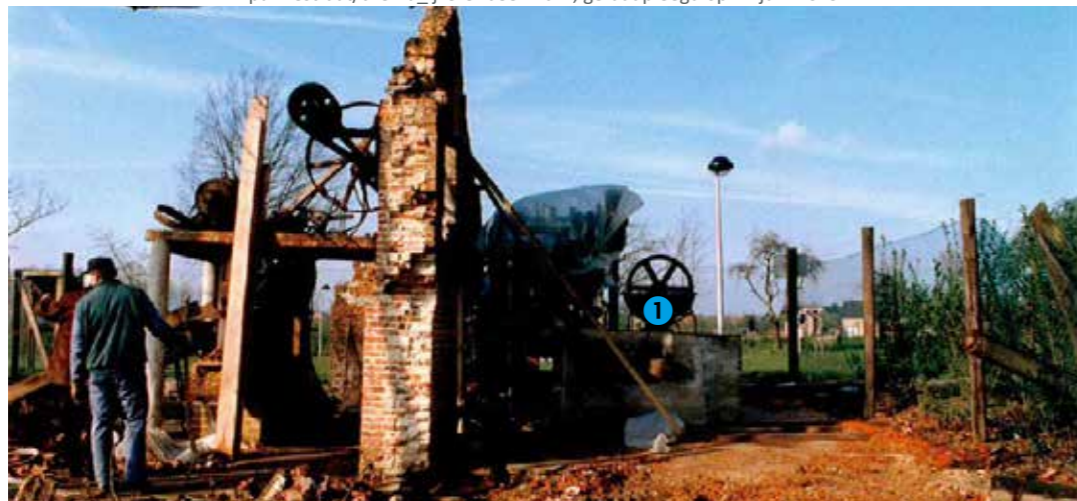
afb. 256: Rechts: nokpers (nr. 1) © J. Martens, "Rehabilitatie van de site Panoven Loksbergen", FOTODOSSIER, 1998, Provincie Limburg, Stad Halen, Beschermingsdossier De Panoven, Archief Onroerend Erfgoed, Provincie Limburg.

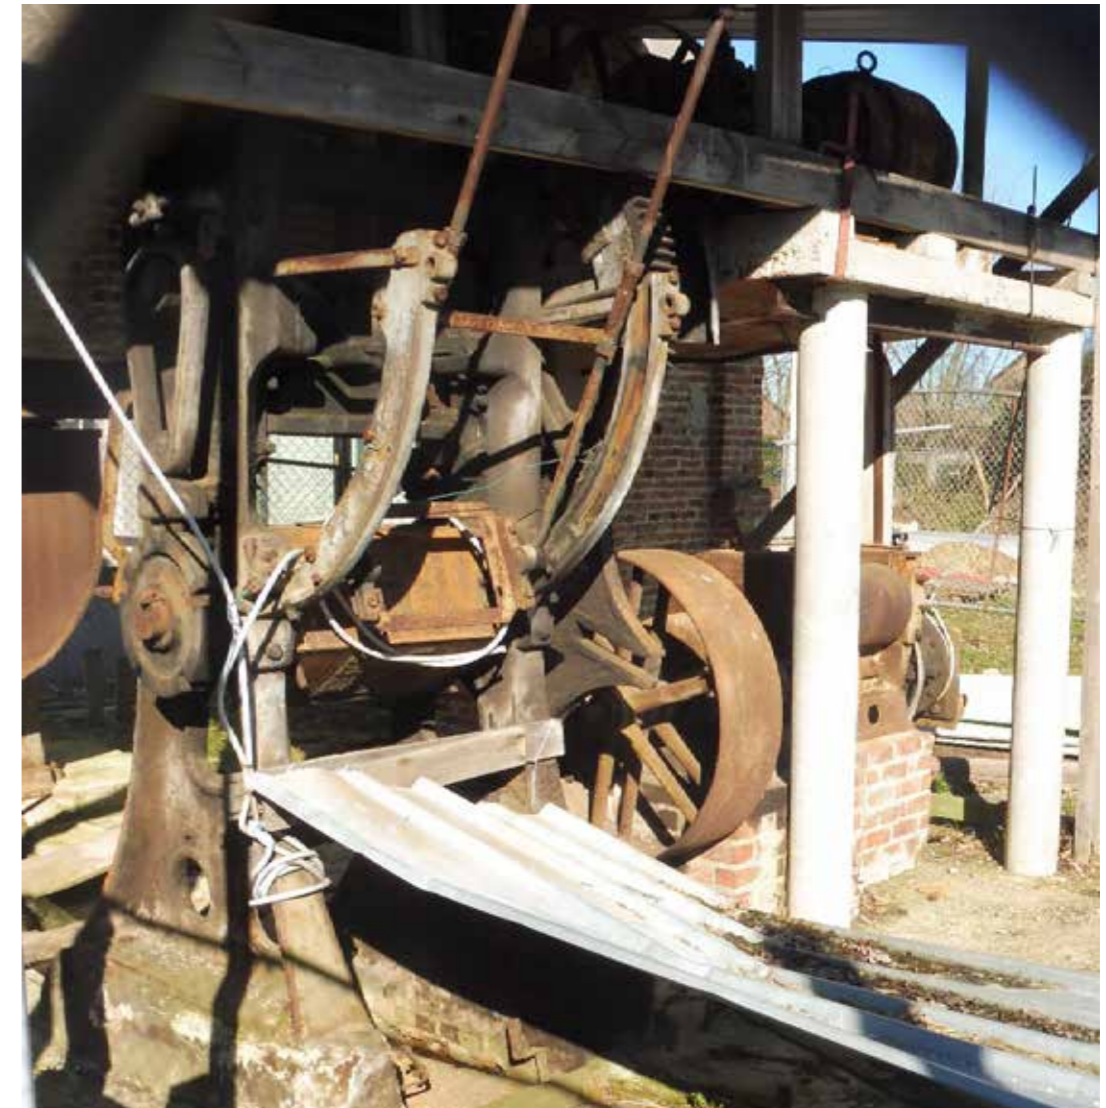
afb. 257: Pannenfabriek Jorissen in Loksbergen, twee vormpers: vooraan de nokpers, achteraan de revolverpers © Agentschap Onroerend Erfgoed.

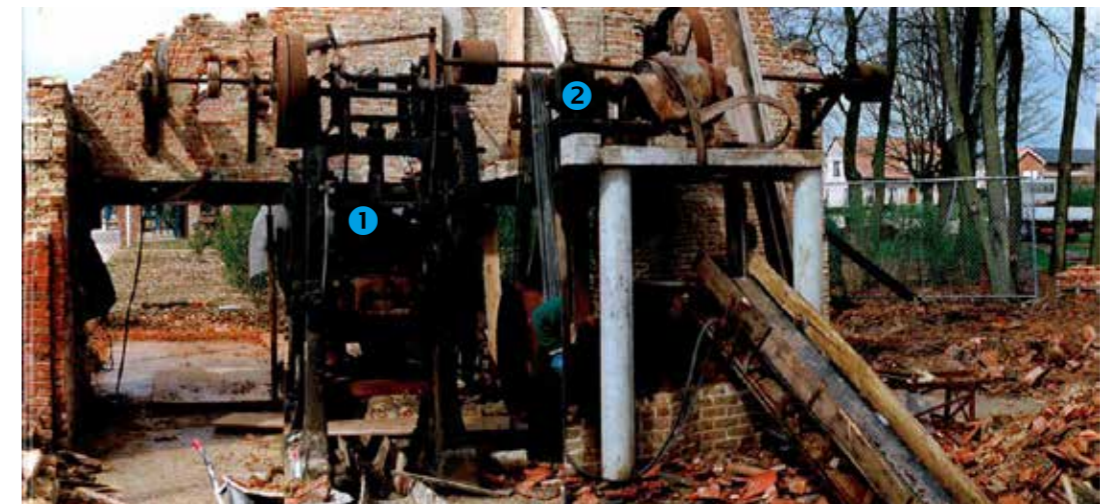
afb. 258: Links: vormpers (nr. 1) met bovenaan elektromotor (nr. 2) © J. Martens, "Rehabilitatie van de site Panoven Loksbergen", FOTODOSSIER, 1998, Provincie Limburg, Stad Halen, Beschermingsdossier De Panoven, Archief Onroerend Erfgoed, Provincie Limburg.

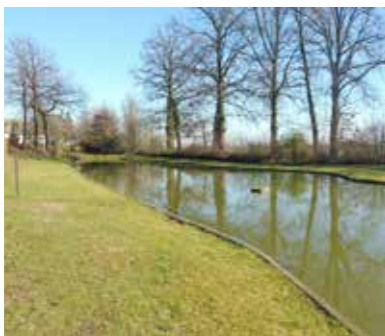
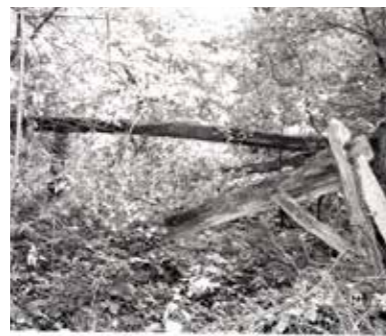
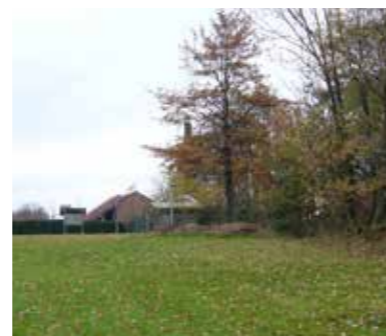
¹⁰³ Definitie in het Decreet van 12 juli 2013 betreffende het onroerend erfgoed, gewijzigd bij het decreet van 4 april 2014.

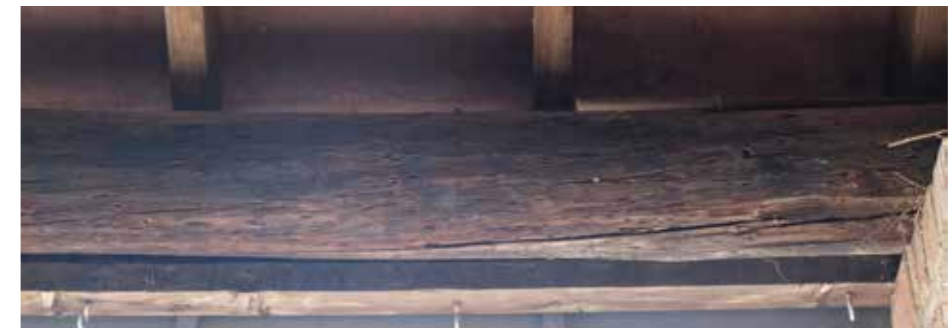
afb. 290: Detail hergebruikte electriciteitspaal dakconstructie ovengebouw © foto 22-08-2019.

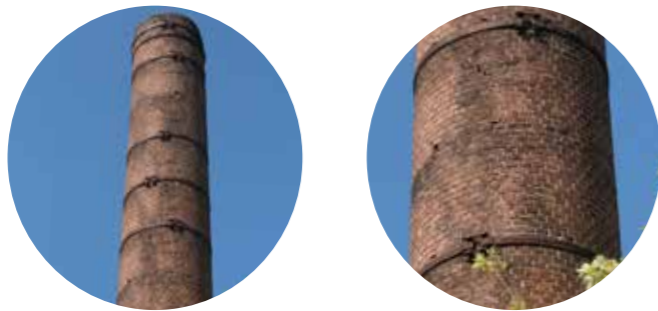
Aan de schoorsteen ontbreken er een tweetal ijzeren trekbanden die opnieuw geplaatst dienen te worden.

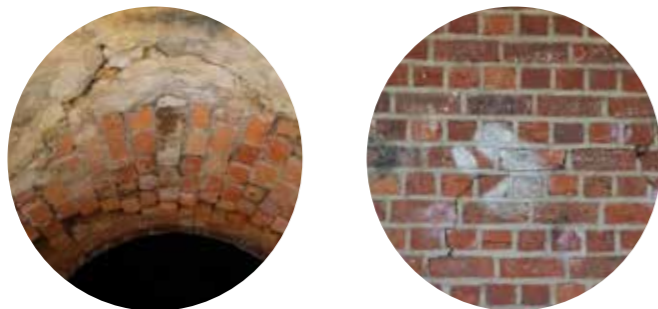
(3) Metalen onderdelen

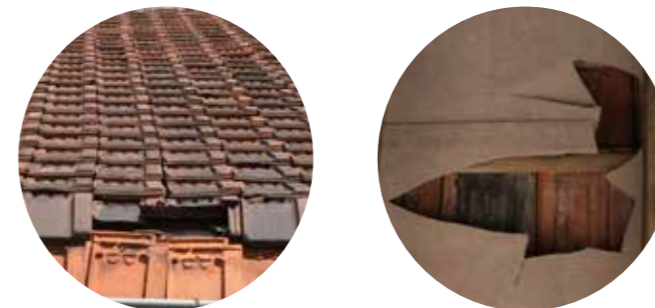
- Herplaatsen verschoven en uitgezakte (knip)pannen, afdichten van lekken
- Vervangen van sterk verweerde of gebroken (knip)pannen
- Ontmossen van de (knip)pannen waar nodig
- Nazicht en herstel aansluiting dakbedekking en opgaand muurwerk
- Nazicht van de nok en herstelling van losgekomen nokonderdelen
- Asbesthoudende materialen verwijderen
- Verwijderen van menuiserie platen

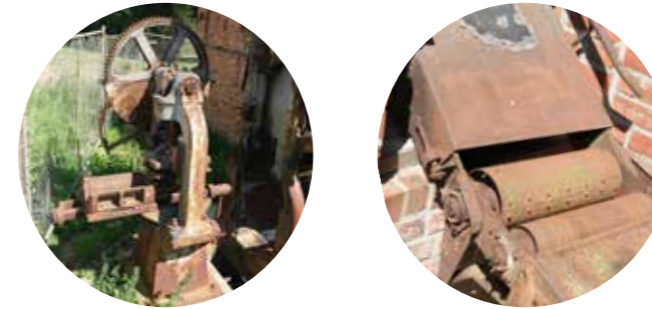
(2) Houten onderdelen (transportbanden, werktafels, ...)
