585 PANNENFABRIEK 'DE PANOVEN'

Voormalige pannenfabriek 'Jorissen', met gebouwen, paapoven en machines

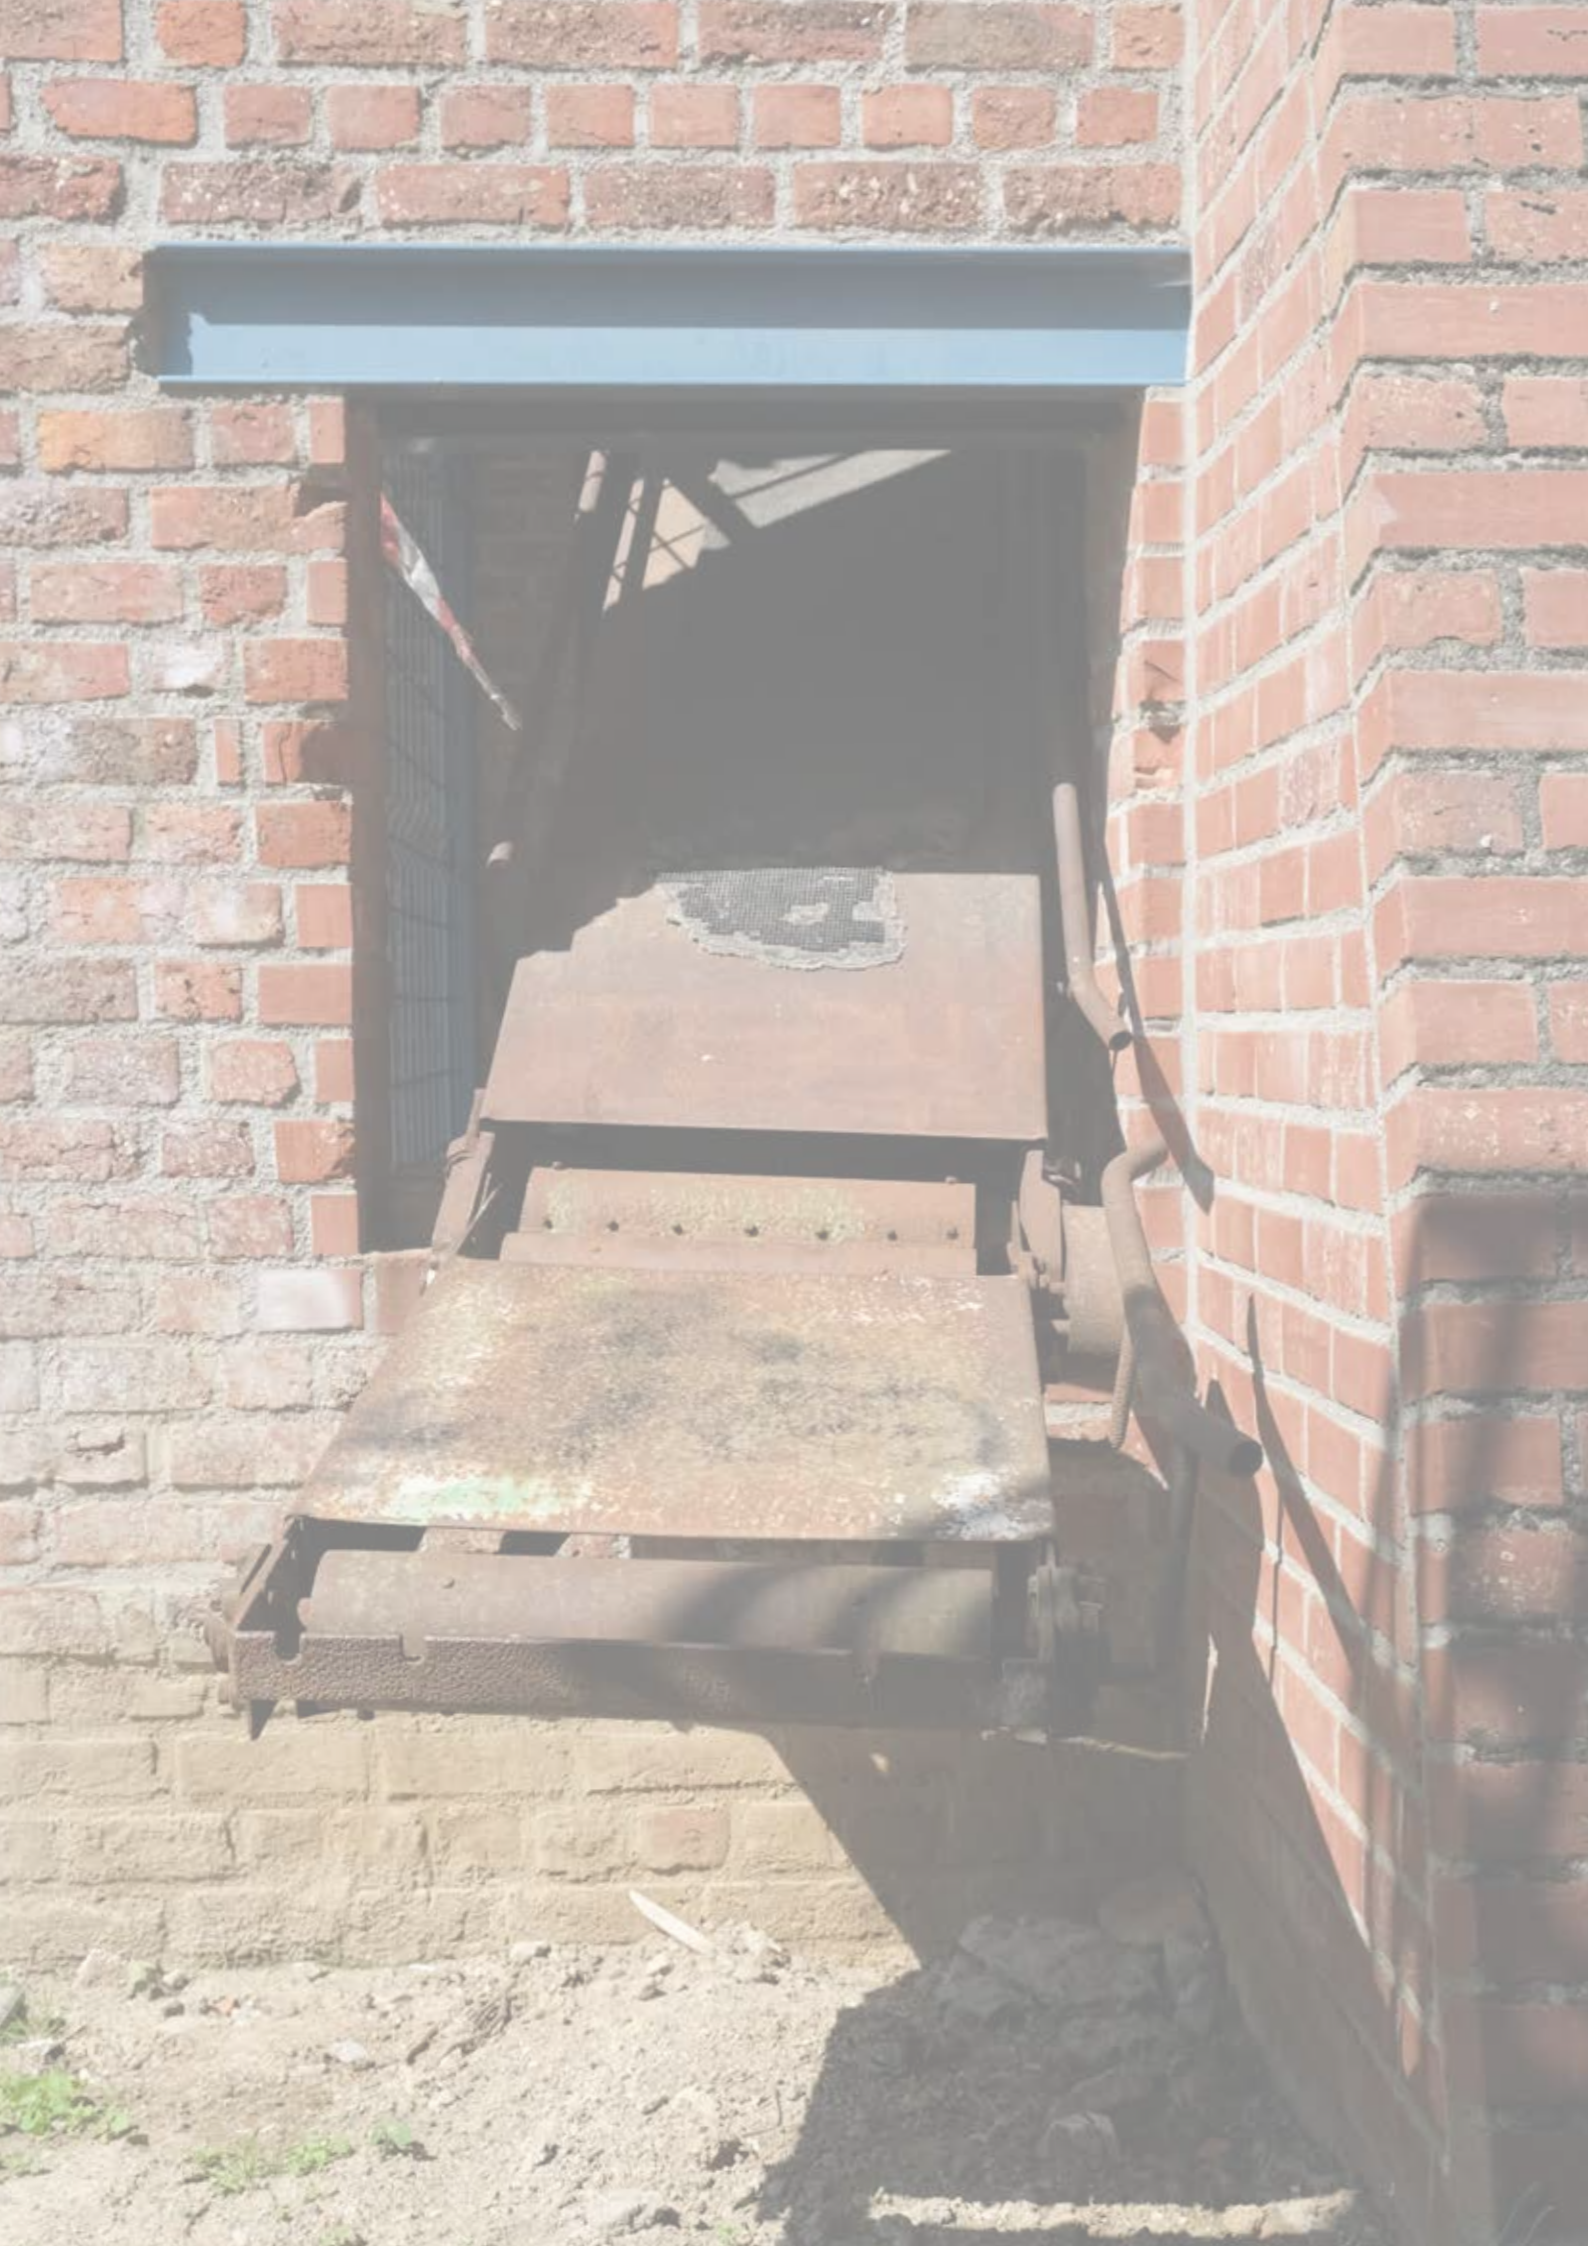
HOOFDSTUK 7
OPVOLGING
