Bijlage 9: Foto inventaris gevels

1. Schoolgebouw 1833 (nr. 4) 1.1 *Gevel zijde kloostertuin*

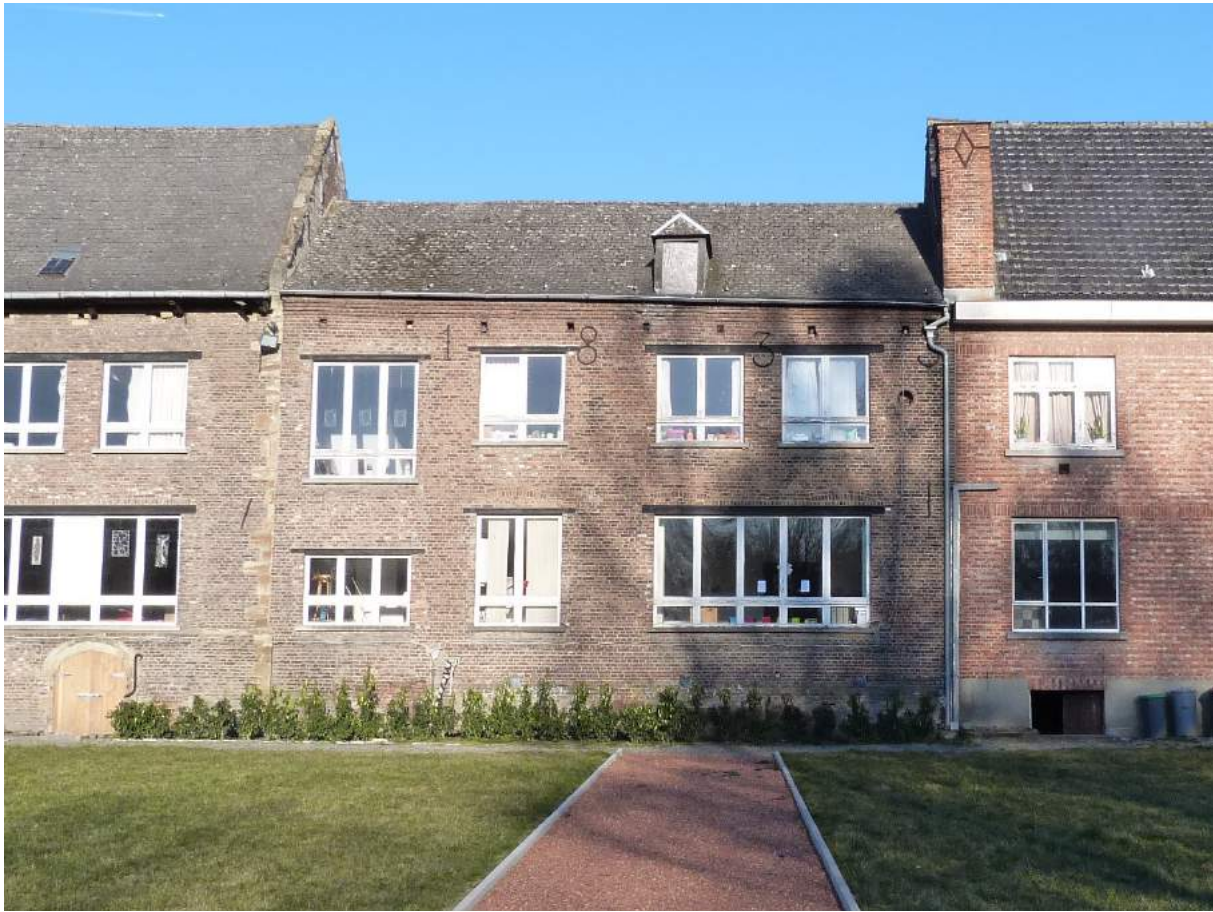
De uitbreiding van het scholencomplex met een gebouw uit 1833 is alleen nog zichtbaar langs de zuidoostelijke gevel ervan, die uitkijkt op de kloostertuin. De oorspronkelijke lagere volumes die het gebouw begrensd zijn afgebroken en vervangen door de huidige L-vormige vleugel uit 1947. Waar vroeger nog gevels zichtbaar waren zijn deze nu volledig afgedekt door het recentere volume dat het gebouw uit 1833 langs twee zijden omarmt. Oorspronkelijk was de gevel opgedeeld in 4 traveeën, met evenveel gelijke raamopeningen per verdiep per travee. Samen met de uitbreiding uit 1947 is deze indeling aangepast, hoewel ze toch nog leesbaar is in de gevel.

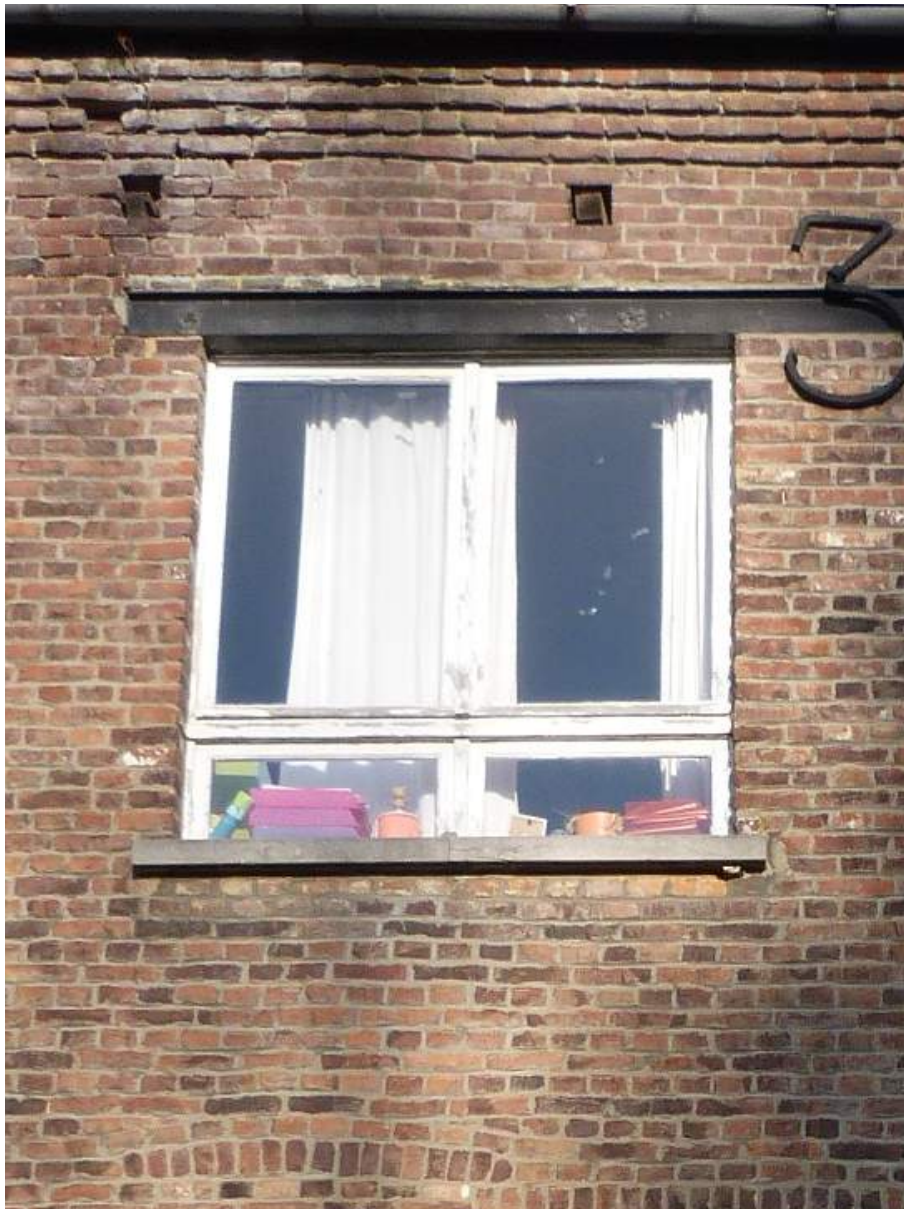
1.1.1 Raamopening

De kleinere raamopeningen volgen nog steeds de originele onderverdeling van 4 traveeën in de gevel. De aanpassingen zijn echter duidelijk te zien aan het gevelmetselwerk en de metalen I-ligger die boven de raamopeningen is geplaatst (vermoedelijk in 1947). Het wit geschilderde houten schrijnwerk deelt de raamvlakken verticaal op in twee gelijke delen. Horizontaal is het raam opgedeeld in twee hogere opendraaiende vleugels en 2 lage vaste glasvlakken boven een dorpel uit blauwe hardsteen.

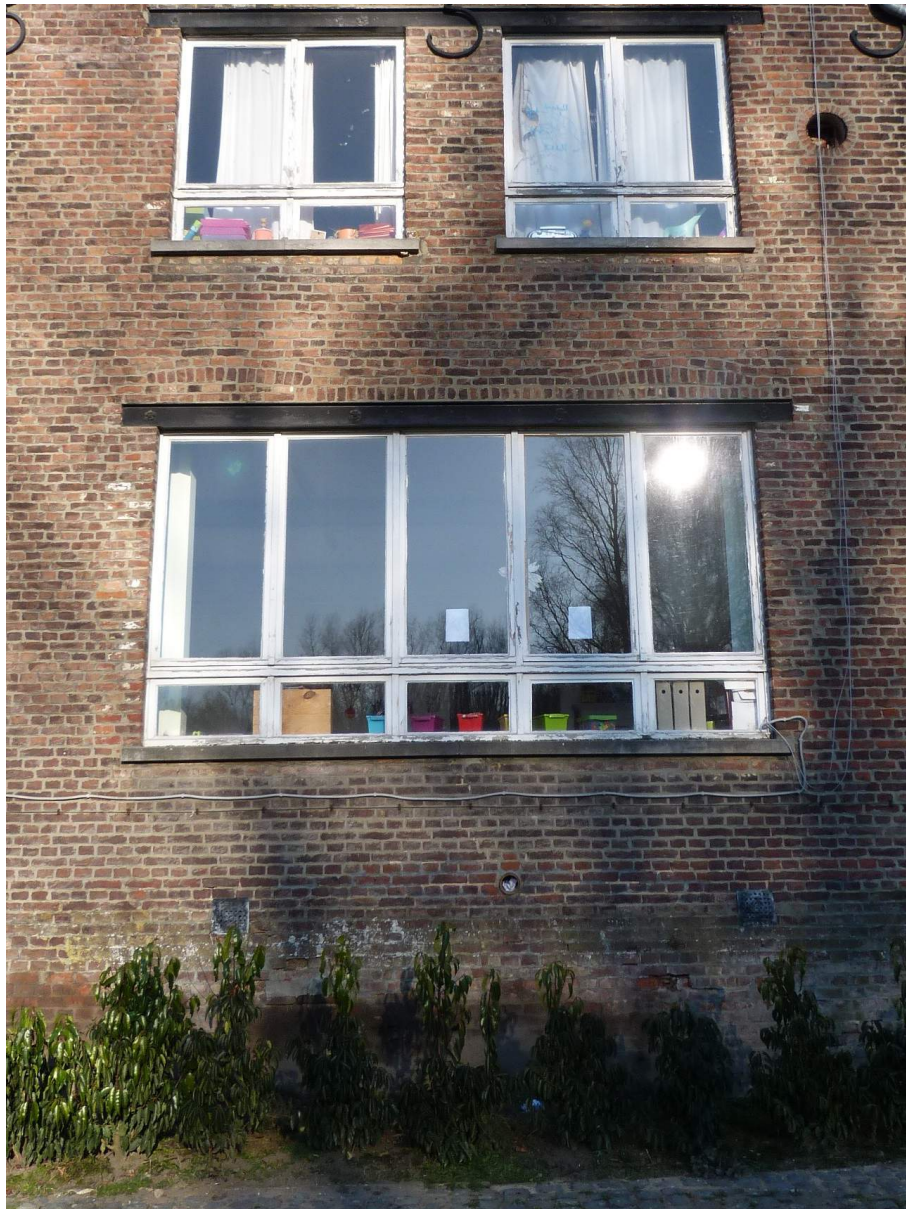
1.1.2 Samengevoegde raamopening

In de 3^e en 4^e travee van de uitbreiding zijn (vermoedelijk) in 1947 de twee oorspronkelijke raamopeningen samengevoegd tot een groot raamgeheel. De overspanning hier is opnieuw opgevangen met een metalen I-ligger. De raamverdeling is op een gelijkaardige manier gebeurd als de kleinere ramen met 5 hoge opendraaiende vleugels en daaronder 5 kleine vaste delen. Het volledige raampartij rust op een doorlopende dorpel uit blauwe hardsteen.

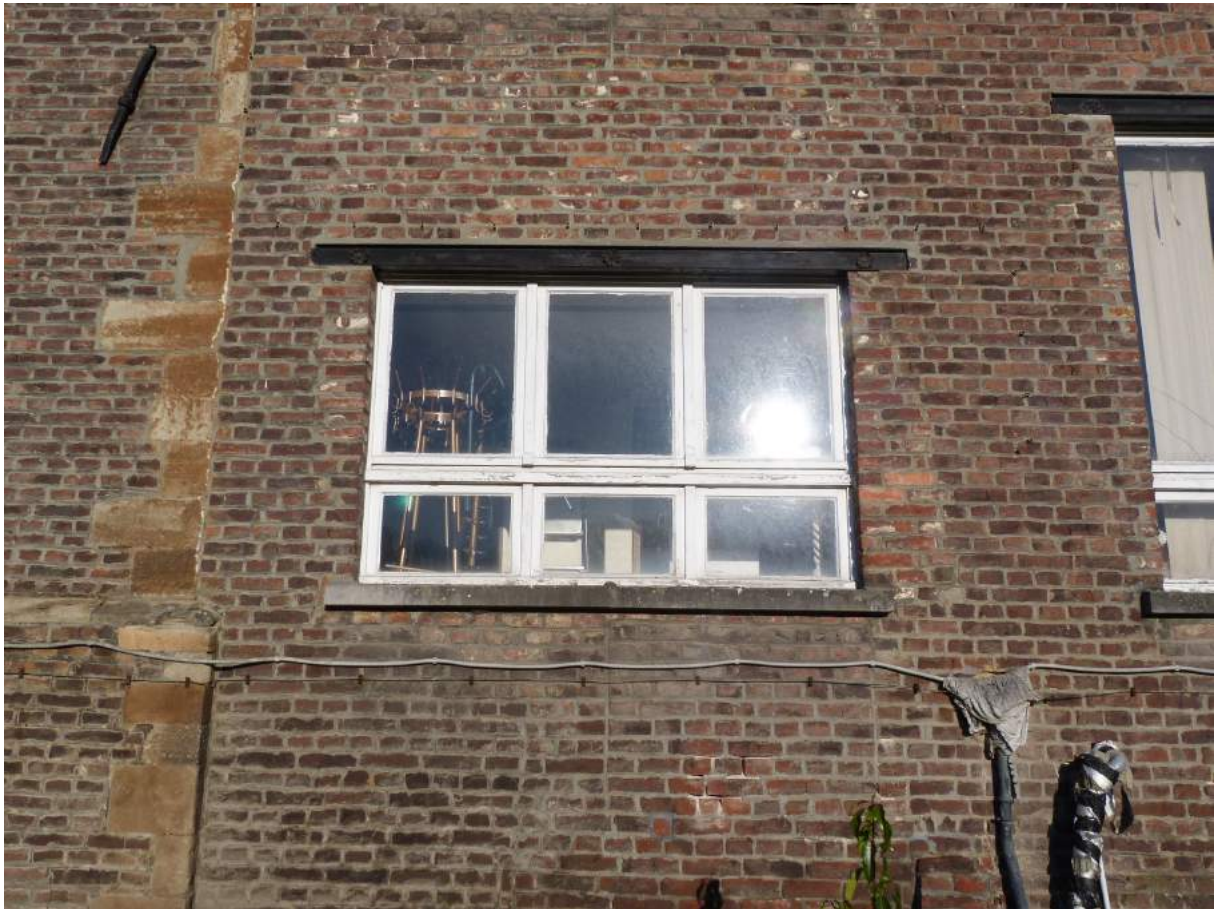
1.1.3 Verkleinde raamopening

De raamopening in de eerste travee op het gelijkvloers is bij verbouwing verkleind, de sporen van herstel metselwerk zijn nog zichtbaar. Naar analogie met de het andere schrijnwerk uit 1947 deelt het wit geschilderde houten schrijnwerk het raamvlak verticaal op in 3 gelijke delen en is er een horizontale opdeling tussen grotere opendraaiende vleugels en kleinere vaste delen.

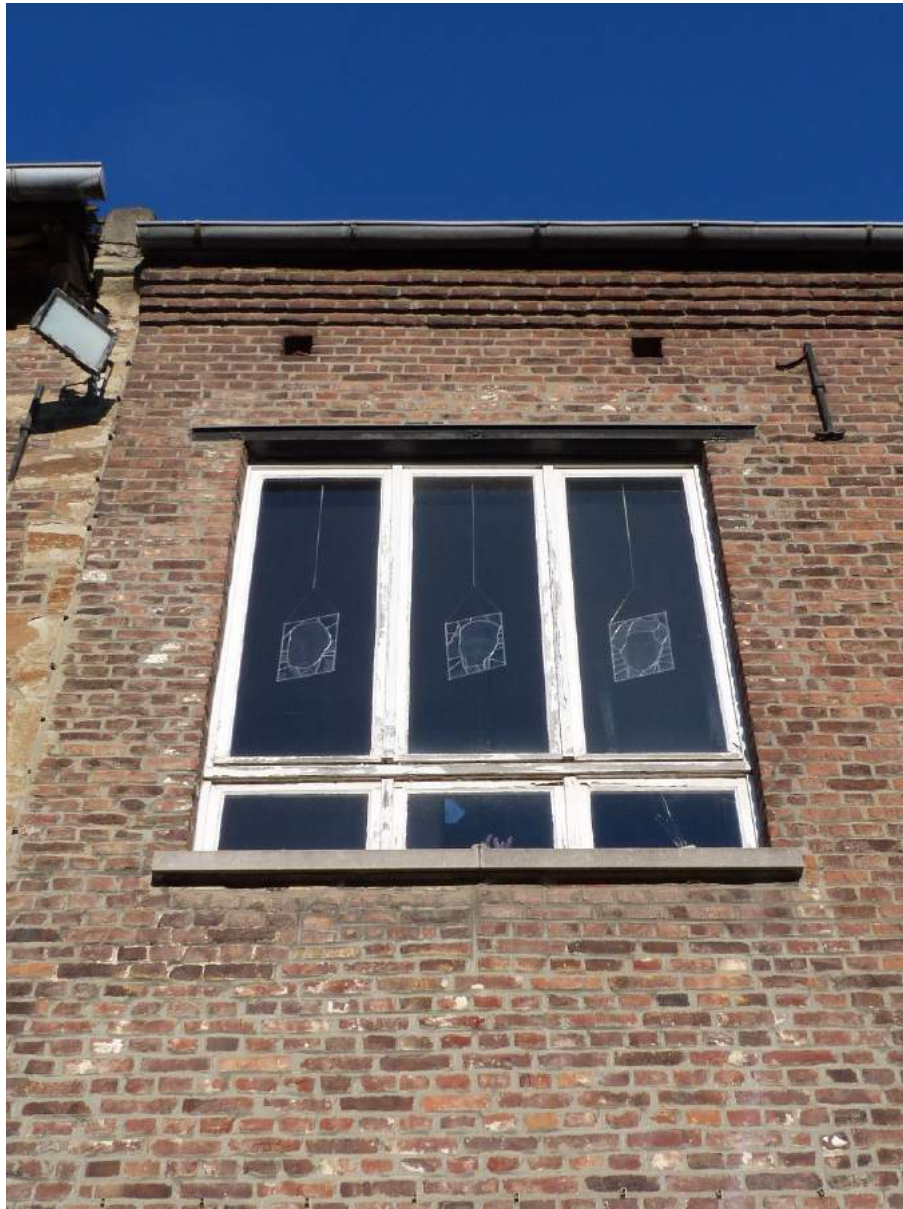
1.1.4 Vergrootte raamopening

De raamopening in de eerste travee op het verdiep is, in tegenstelling tot die op het gelijkvloers, net vergroot. De verdere opdeling van de raamvlakken is identiek aan de kleine variant, alleen zijn de 3 opengaande vleugels hoger geworden. De vaste delen behouden dezelfde afmetingen.

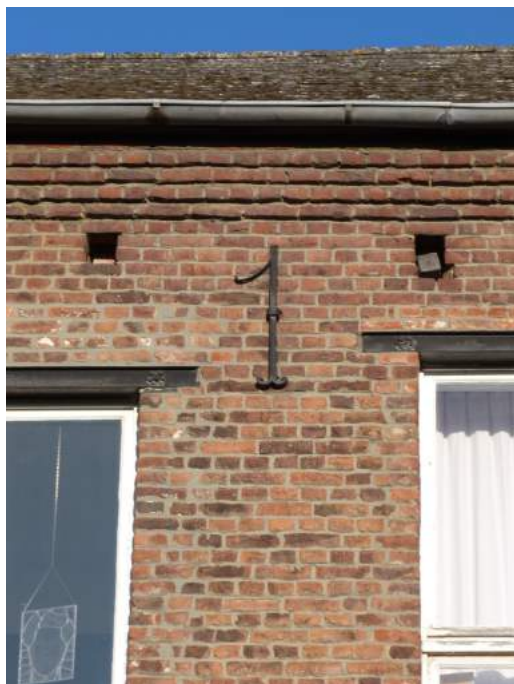
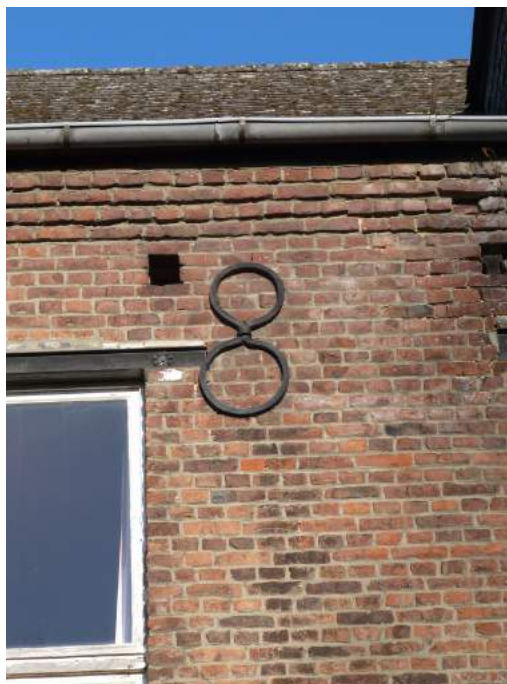
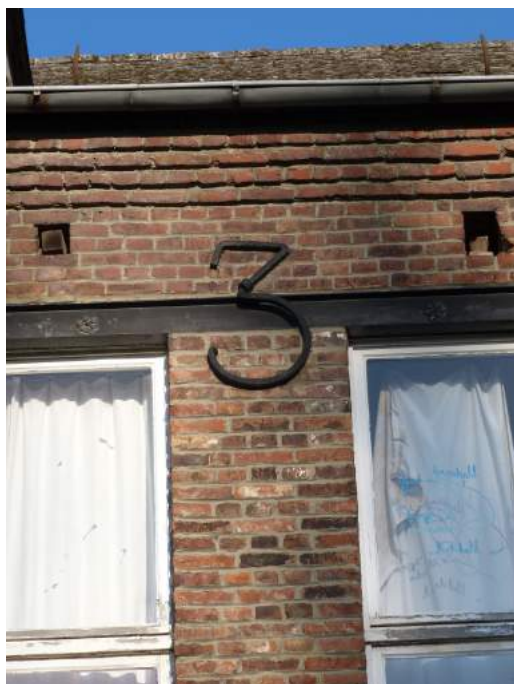
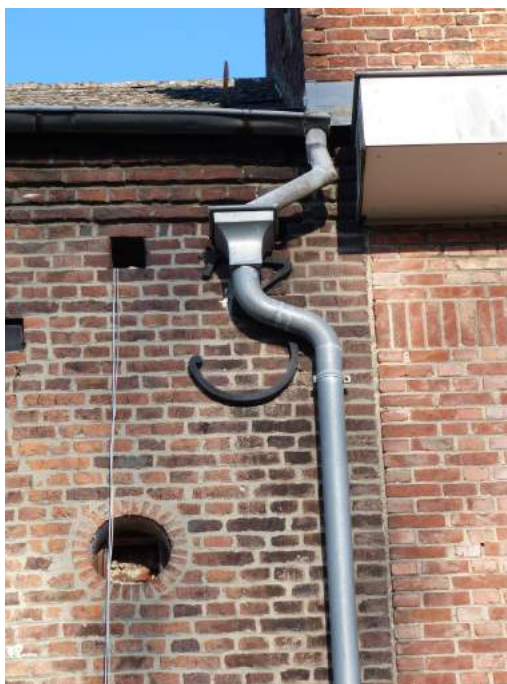
1.1.5 Sierankers

Op de verdieping is per travee een sieranker aangebracht die samen '1833' vormen. Het is dankzij deze ankers dat kon bepaald worden dat het om een uitbreiding uit 1833 gaat. Naast deze sierankers met jaartal is op het gelijkvloers nog een eenvoudig muuranker aangebracht, ter hoogte van de laatste travee.

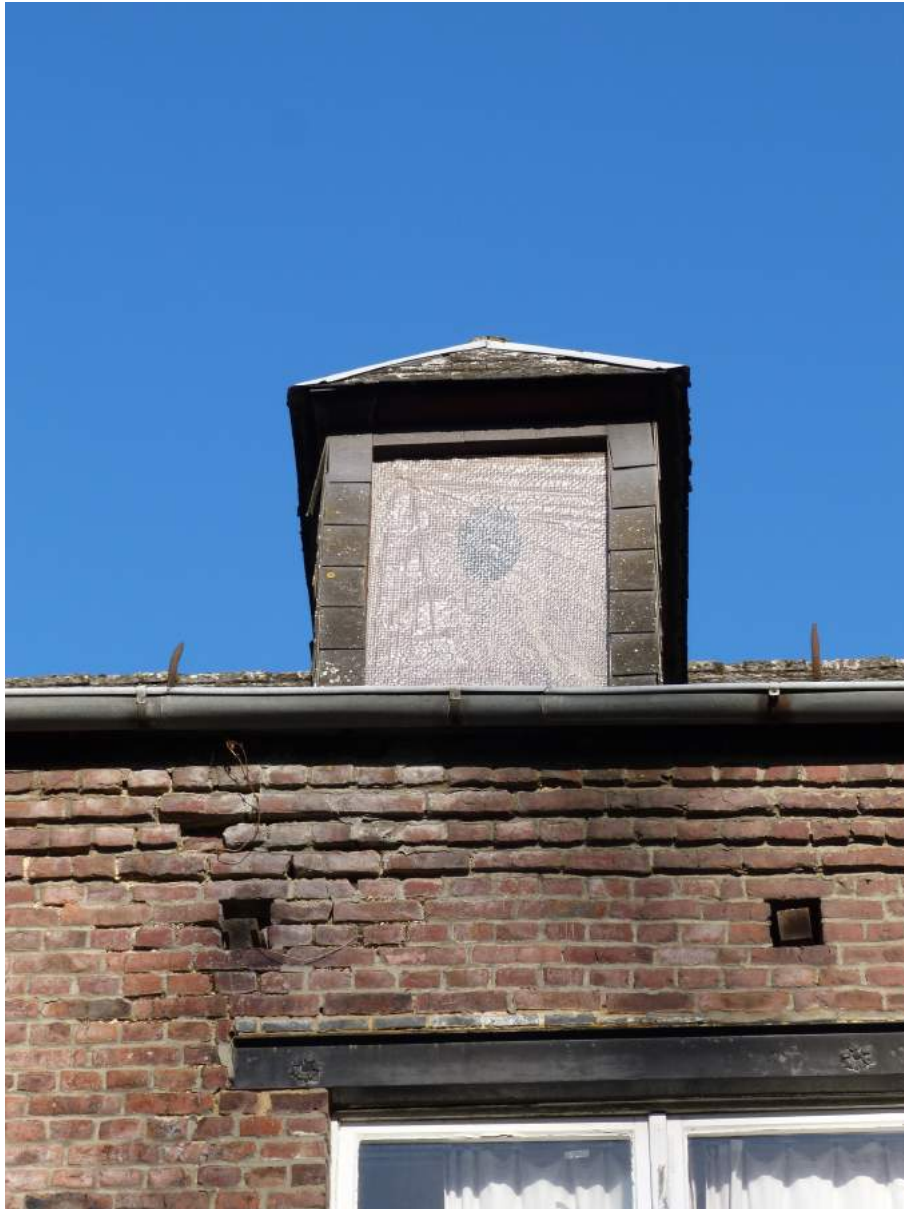
1.1.6 Dakkapel

In de derde travee van de gevel is net boven de hanggoot een dakkapel aangebracht. Deze is afgewerkt met dezelfde leien als die van het zadeldak. De raamopening is gedicht en vervult niet langer een functie.

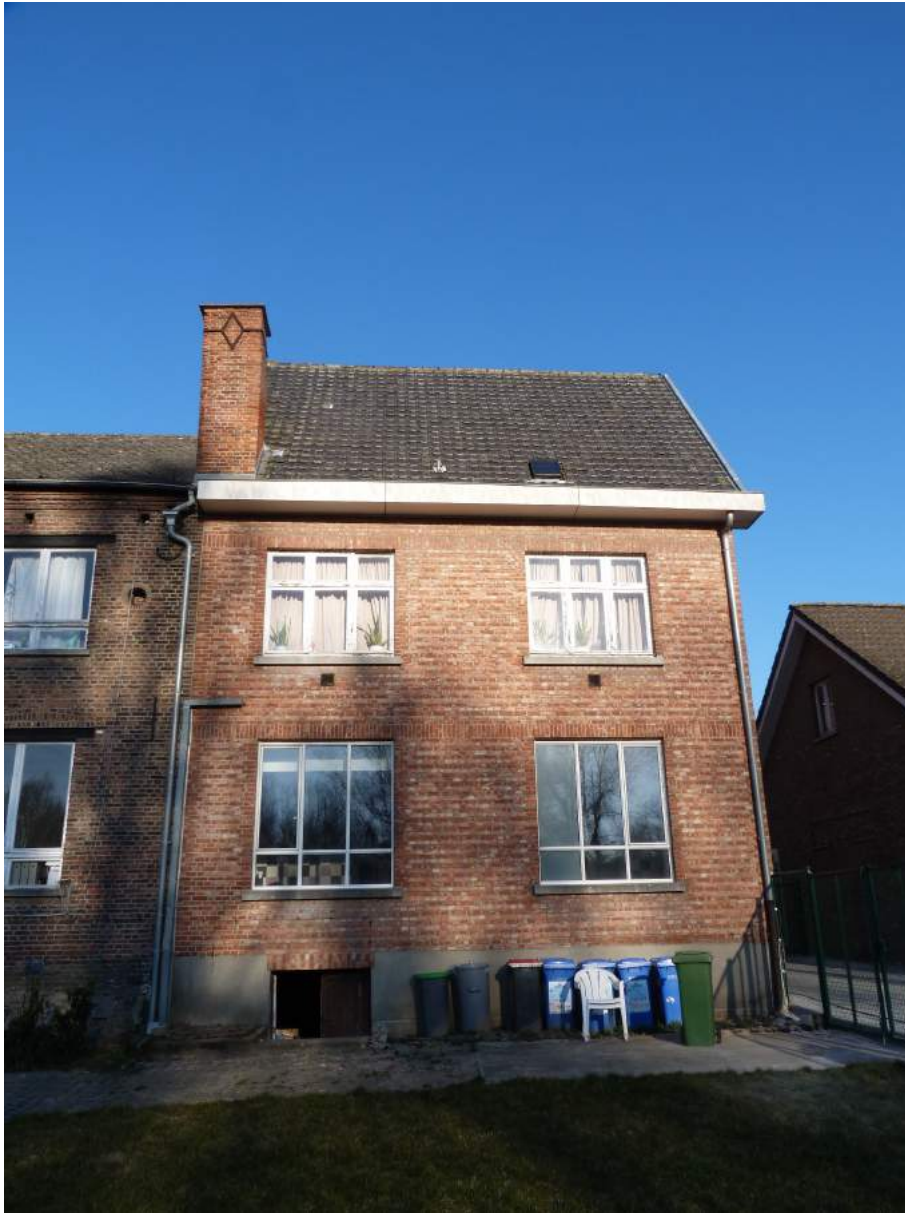
2.1 *Zijde kloostertuin*

Aan de zijde van de kloostertuin bestaat de gevel van de uitbreiding uit 1947 uit twee traveeën. Deze hebben elk twee raampartijen, op het gelijkvloers en het verdiep. Een toegangsdeur tot de lager gelegen kelder onderbreekt de gecementeerde, grijs geschilderde plint die is doorgetrokken rond het hele gebouw uit 1947. Verder valt de schouw in de eerste travee op, met zijn decoratief ijzerwerk. Het dak, bedekt met dakpannen, rust boven een sterk aanwezig bakgoot, bekleed met witte trespas- of volkernpanelen.

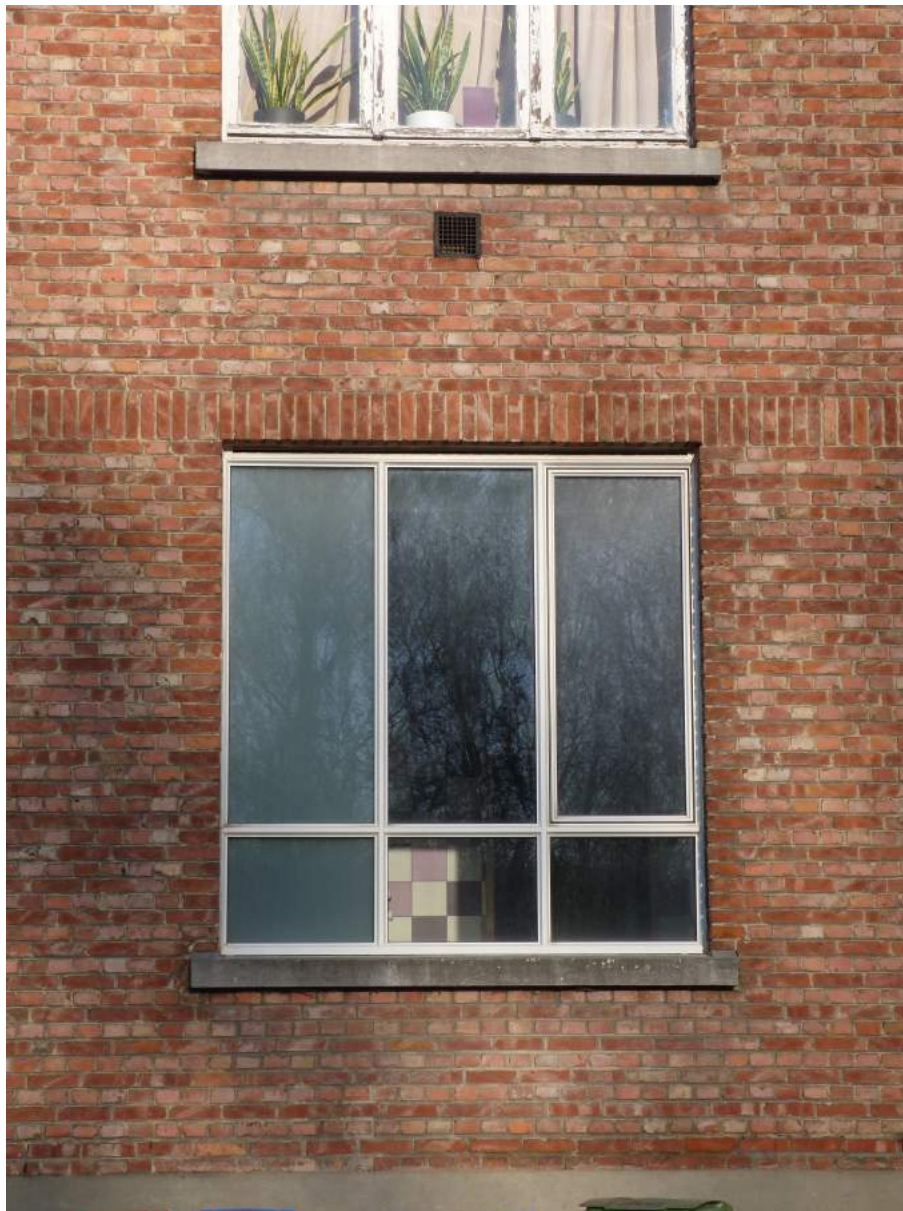
2.1.1 Raamopening gelijkvloers

De ramen op de gelijkvloerse verdieping werden tijdens renovatiewerken aan het sanitair vervangen door aluminium profielen. Bij de vormgeving van deze ramen is uitgegaan van de kenmerken van de ramen uit 1947. Dezelfde onderverdeling in 3 grotere glasvlakken boven 3 kleine glasvlakken werd aangehouden. Slechts één van de grotere raamvlakken is een opendraaiende vleugel. (Bij het raam aan het sanitair is één van de drie verticale onderverdelingen ondoorzichtig gemaakt in functie van privacy)

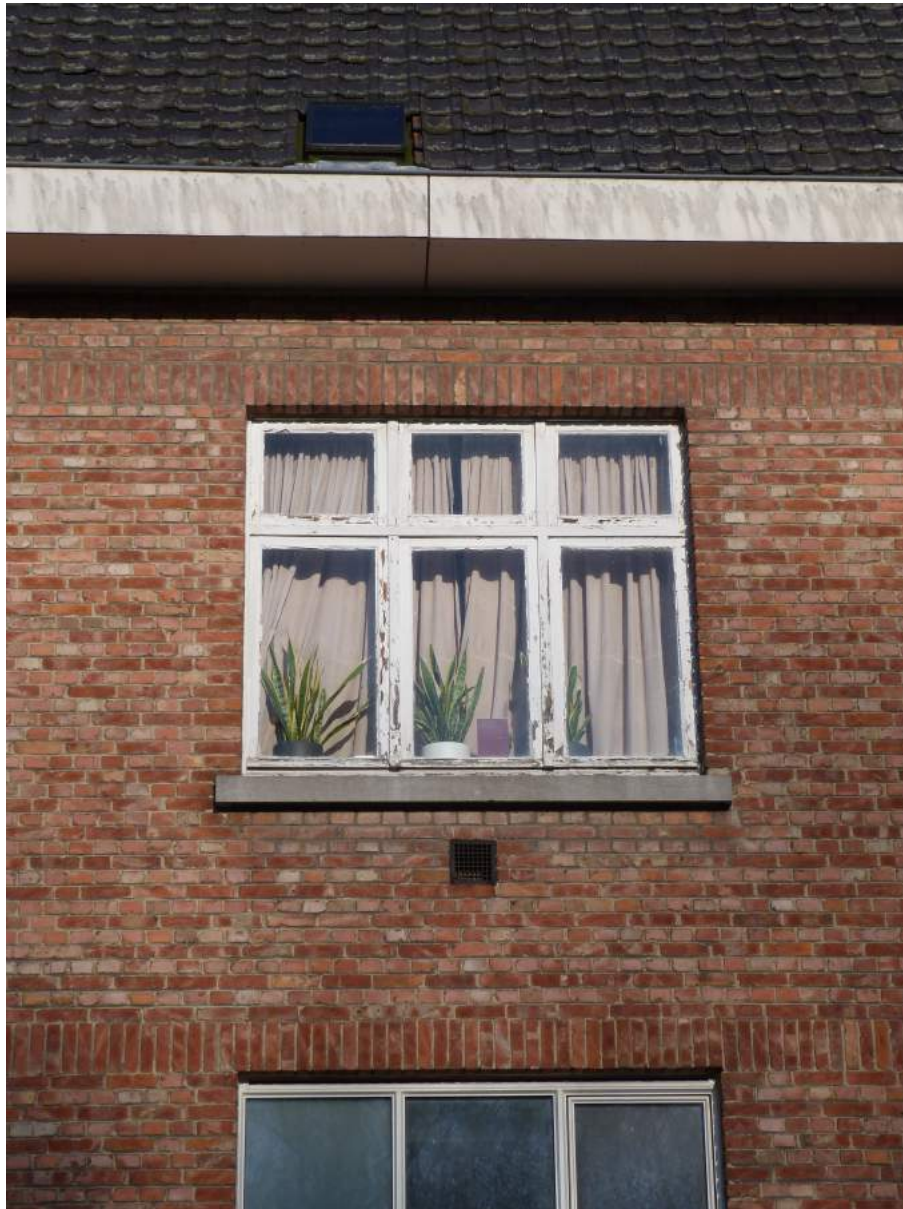
2.1.2 Raamopening verdieping

De raamopeningen op de verdieping hebben nog steeds het houten schrijnwerk uit 1947. De onderverdeling is nagenoeg identiek aan die uit het bouwblok van 1833, alleen is de verdeling grote opengaande vleugels / kleine vaste ramen omgedraaid: de drie kleine vaste delen vormen hier een bovenlicht. Het raam rust nog steeds op een dorpel uit blauwe hardsteen.

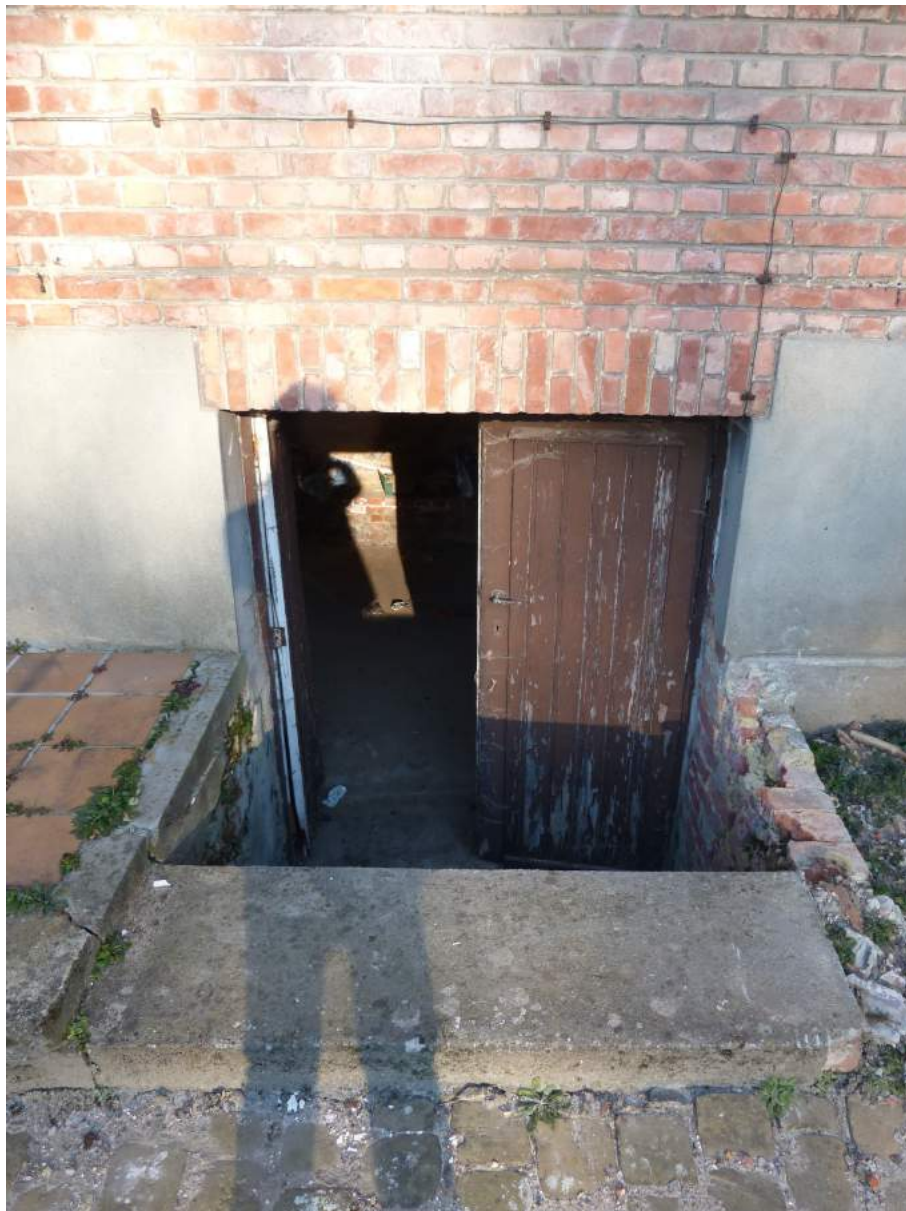
2.1.3 Deuropening kelder

De deuropening naar de lager gelegen kelder is het enige element dat de gecementeerde plint onderbreekt in deze gevel. Via treden uit blauwe hardsteen bereik je de houten geschilderde deur tot de kelder waar zich nu technieken bevinden. De gecementeerde plint is uitgelijnd met de strekklag boven de deuropening, hoewel deze laatste niet mee is gecementeerd. In de dagkanten van de opening is de cementering wel doorgetrokken.

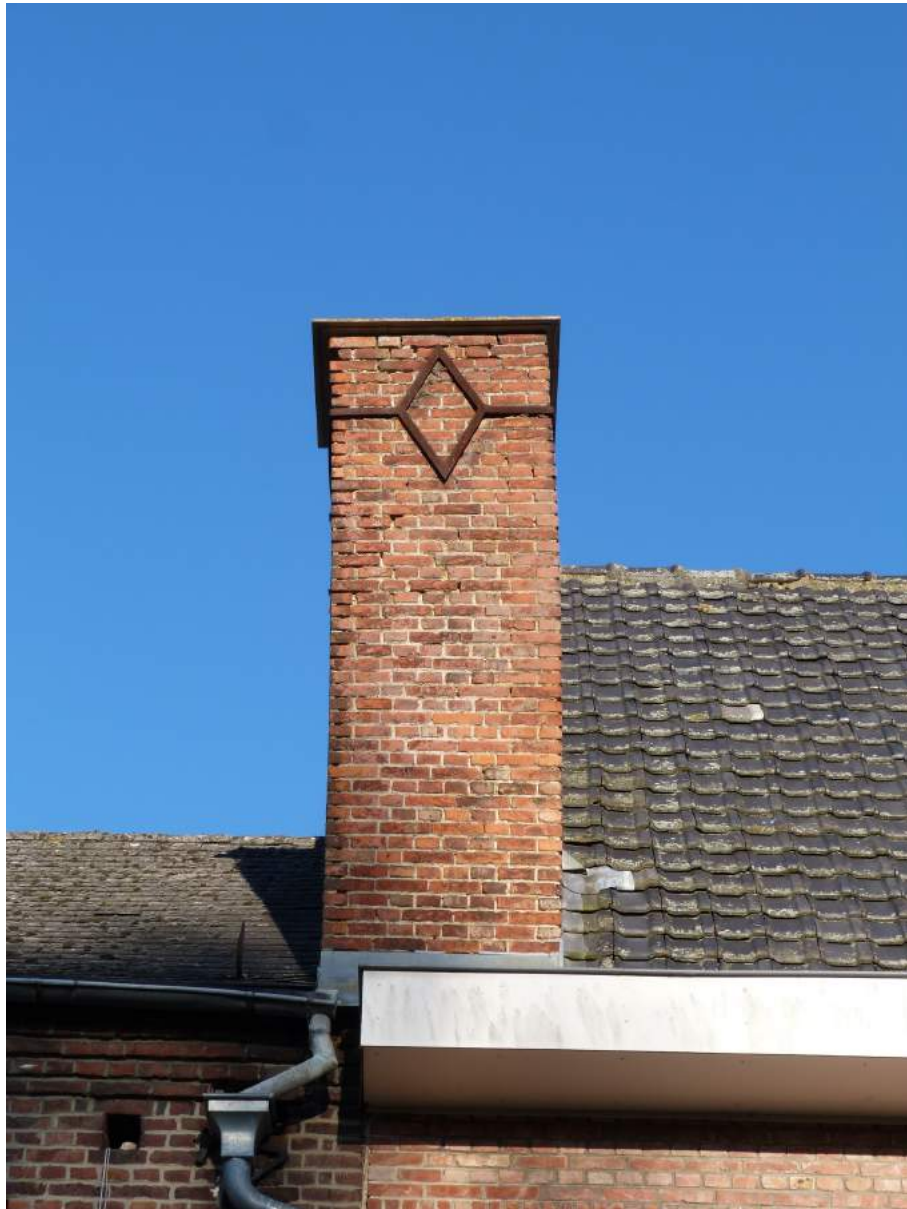
2.1.4 Schouw

Op de grens tussen het schoolgebouw uit 1833 en de uitbreiding uit 1947 bevindt zich een schouw. Deze is opgetrokken uit dezelfde baksteen die gebruikt is in 1947 en gedecoreerd met ijzerwerk in de vorm van een ruit. De schouw is afgewerkt met een deksteen uit blauwe hardsteen.

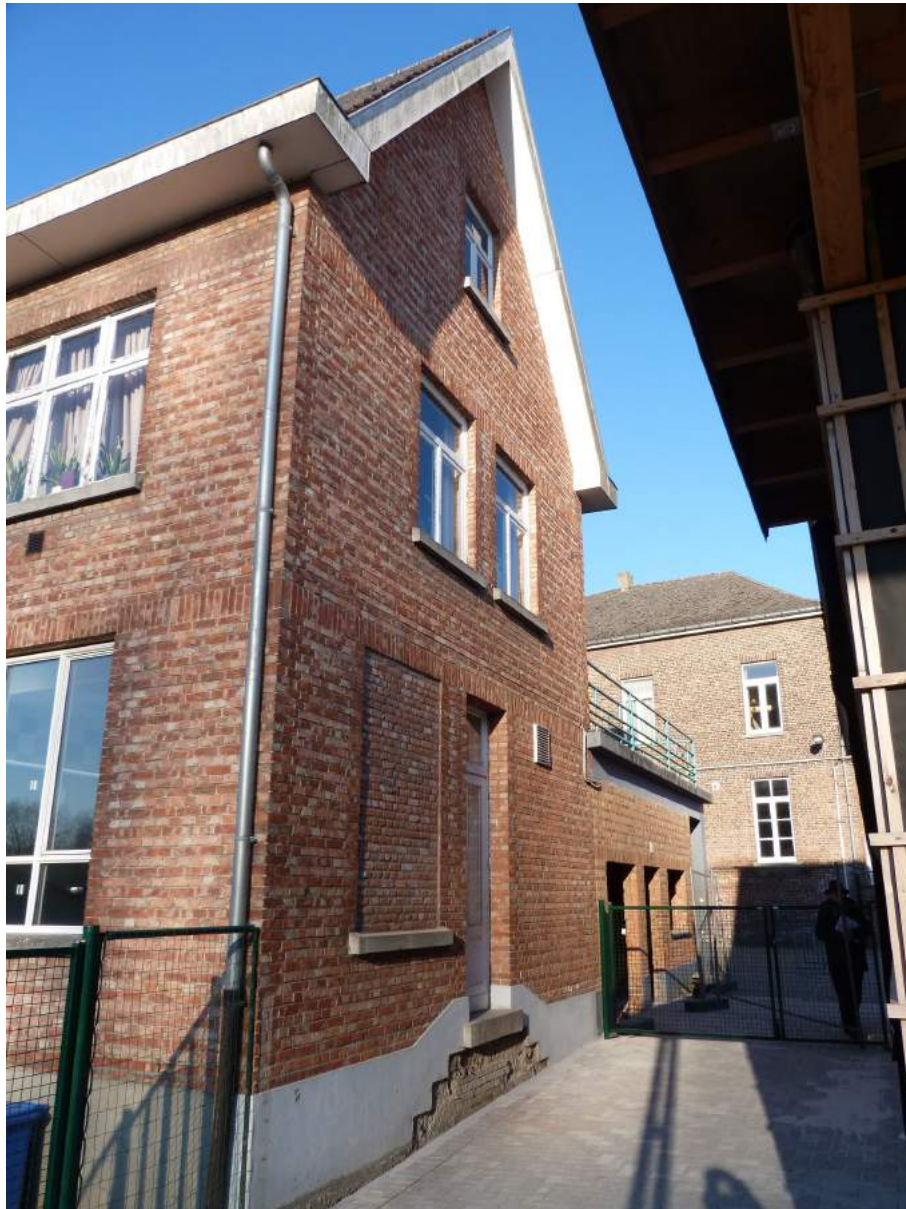
2.2 Kopgevel en uitbreiding sanitair

De gevel die uitkijkt over de meest recente uitbreiding bestaat uit twee verdiepen met een topgevel. Langs deze laatste loopt een sterk aanwezige bakgoot, bekleed met witte trespa- of volkernpanelen. Het lagere gedeelte, uiterst rechts op de foto, is een latere uitbreiding met (voormalig) sanitair blok.

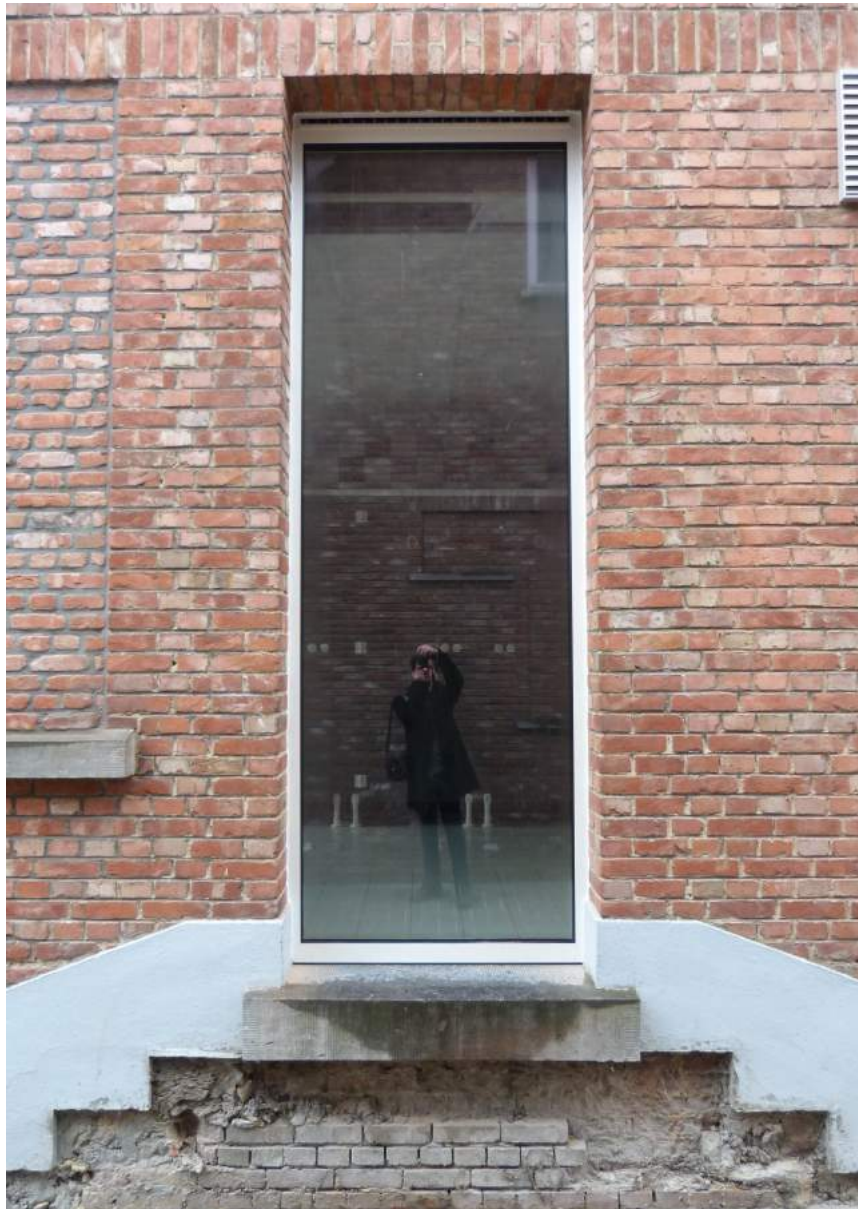
2.2.1 Deuropening

De deuropening, centraal op de kopse gevel uit 1947 was bereikbaar via een trap uit blauwe hardsteen. De gecementeerde plint volgt de helling van de treden. Het deurgeheel was opgedeeld in twee delen: een vast bovenraam (naar analogie met de raamverdelingen op de andere gevels) en een opendraaiende vleugel. In deze vleugel waren nog twee vensteropeningen voorzien. Daar de toegangstrap werd verwijderd in functie van een doorgang voor de brandweer is de deur zijn nut kwijt. Een nieuwe raaminvulling is voorzien, uitgevoerd in wit aluminium schrijnwerk. Het betreft een raam over de volledige hoogte van de bestaande opening zonder onderverdeling.

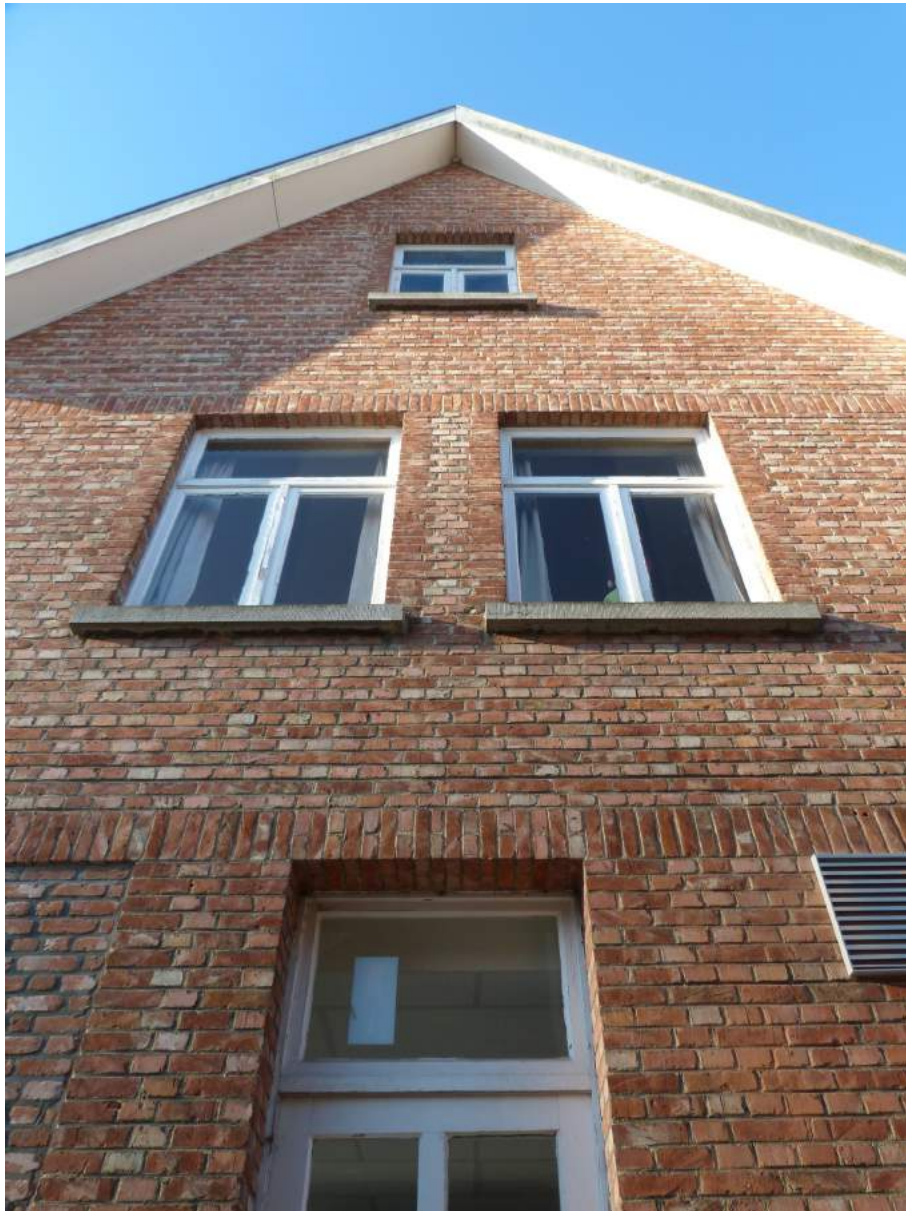
2.2.2 Raamopeningen

Op de verdieping en topgevel zijn drie ramen voorzien met eenzelfde vormgeving als de ramen van de gevel aan de tuinzijde. Het vaste bovenraam boven twee opendraaiende vleugels in wit houten schrijnwerk zorgt voor een uniform uitzicht. Het raam in de topgevel is iets kleiner dan de twee ramen op de verdieping.

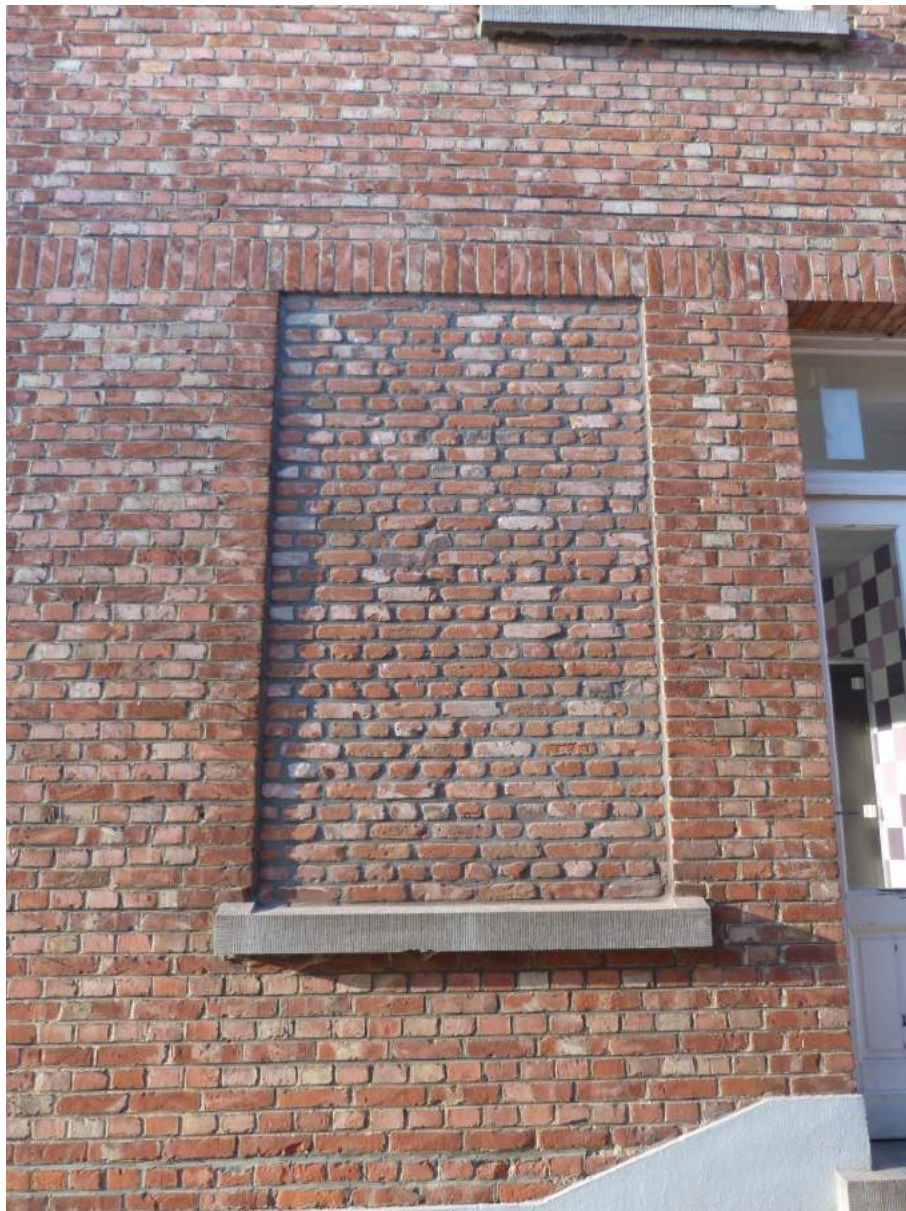
2.2.3 Dicht gemetste raamopening

De oorspronkelijke raamopening links naast de deur is bij verbouwingswerken dicht gemetst. De oorspronkelijke vorm is nog zichtbaar door de verzonken plaatsing van de bakstenen in de gevel. De oorspronkelijke dorpel is bewaard gebleven.

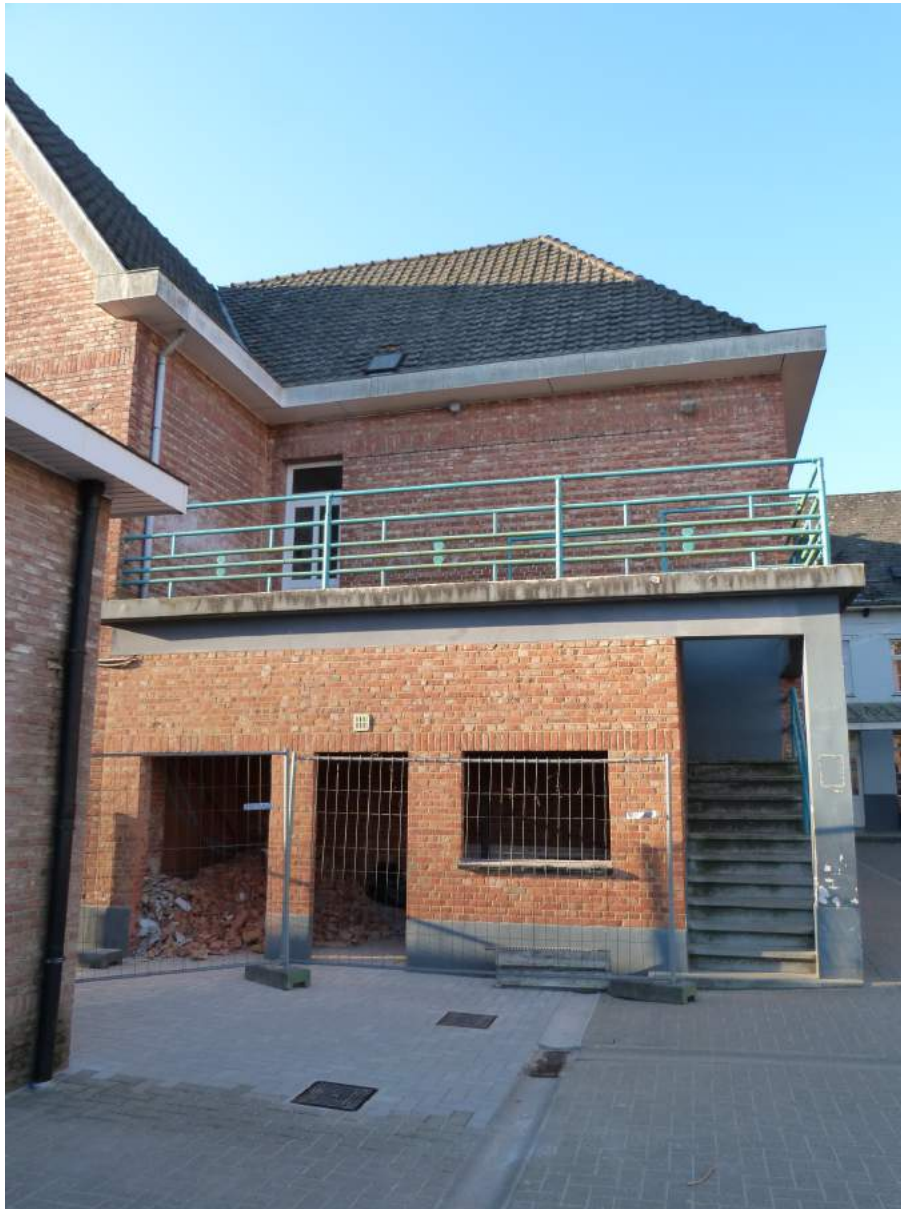
2.3 Voormalig sanitair, zijde blok D

Deze gevel bestaande uit een bouwlaag met daarboven een dakterras, omsloot tot bij recente werken nog een sanitair blok. In de toekomst zal het blok een overdekte buitenruimte vormen, met toegang tot het nieuwe sanitair en de refter. De trap (rechts zichtbaar) leidt naar een dakterras, dat op zijn beurt toegang geeft tot de klaslokalen op de verdieping. Op deze gevel is de gecementeerde plint doorgetrokken, die in dit geval doorloopt over de betonnen kolommen en onder de betonplint van het terras.

De decoratieve borstwering is geschilderd in een licht blauwe kleur.

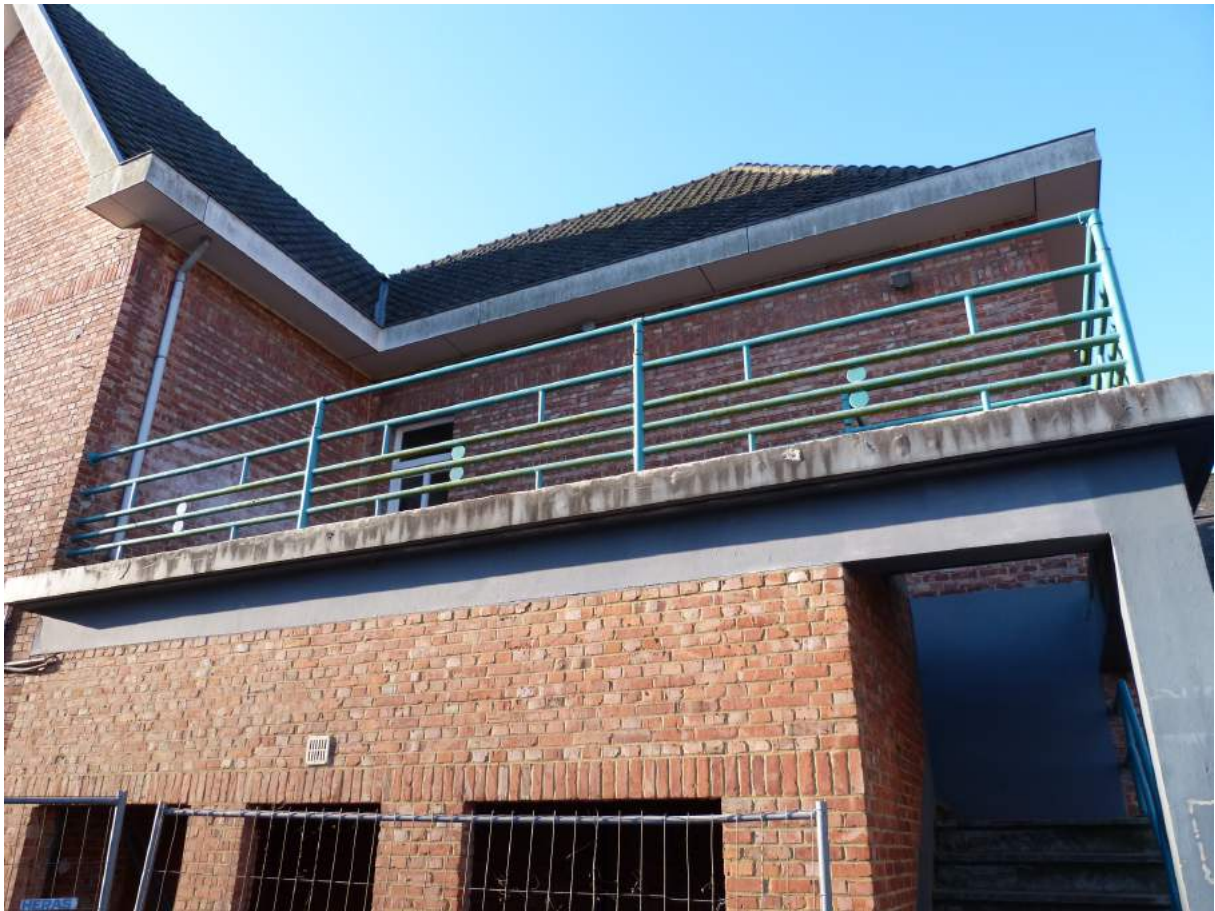
2.3.1 Metalen borstwering

De metalen borstwering bestaat uit een aantal standaard elementen die in elkaar zijn geschoven en bevestigd. Samen vormen ze een decoratief patroon van horizontale staven met verticale verstevigingen. Het geheel is geschilderd in een licht blauwe kleur.
