Bijlage 9: Foto inventaris gevels

1. Schoolgebouw 1833 (nr. 4) 1.1 *Gevel zijde kloostertuin*

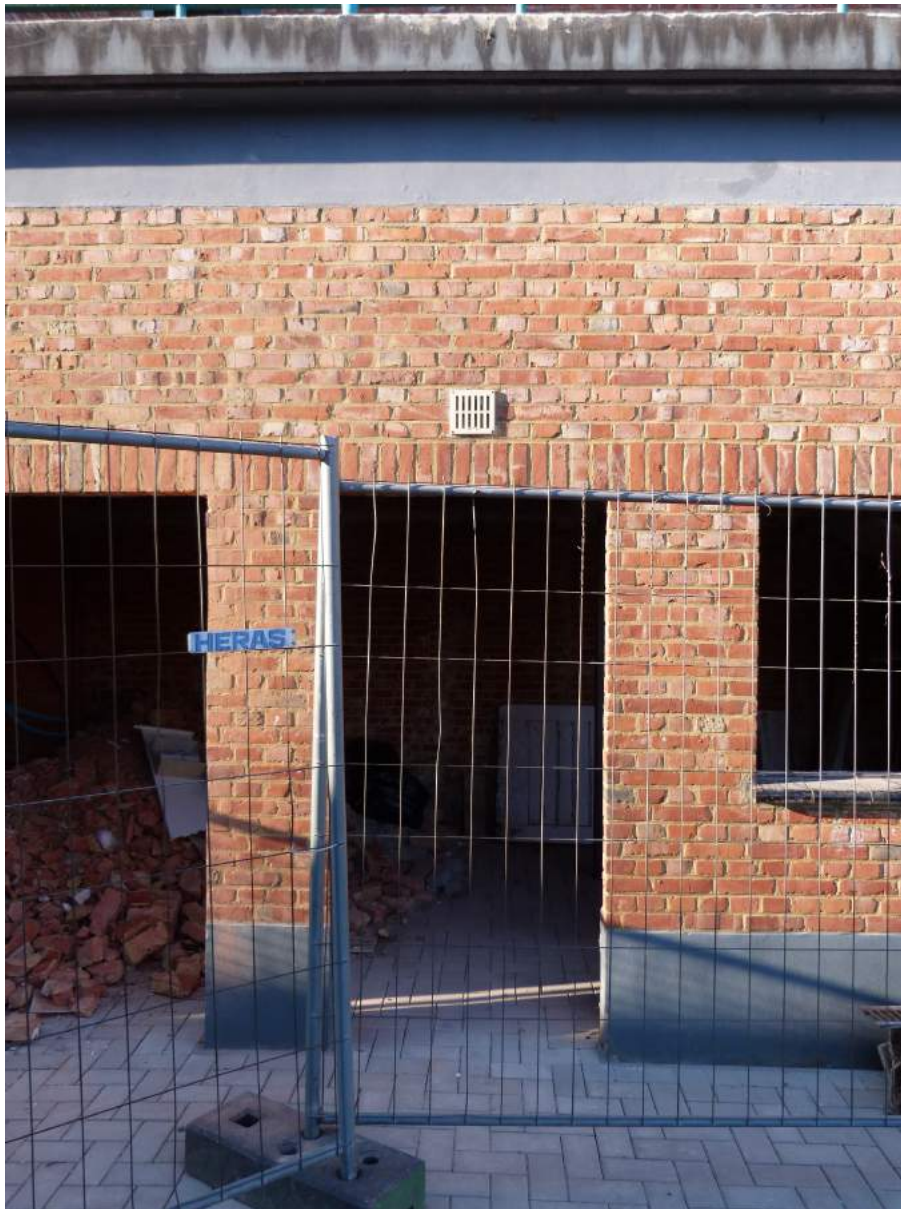
2.3.2 Deuropening

De deuropening ligt centraal in het (voormalig) sanitair blok, geflankeerd door een raamopening en deuropening van gelijke breedte. De originele opening blijft bewaard maar zal niet langer opgevuld worden met schrijnwerk. Boven de opening loopt een streklaag in het gevelmetselwerk dat doorgetrokken is over beide naastliggende openingen. De cementering wordt ook hier doorbroken door de deuropeningen.

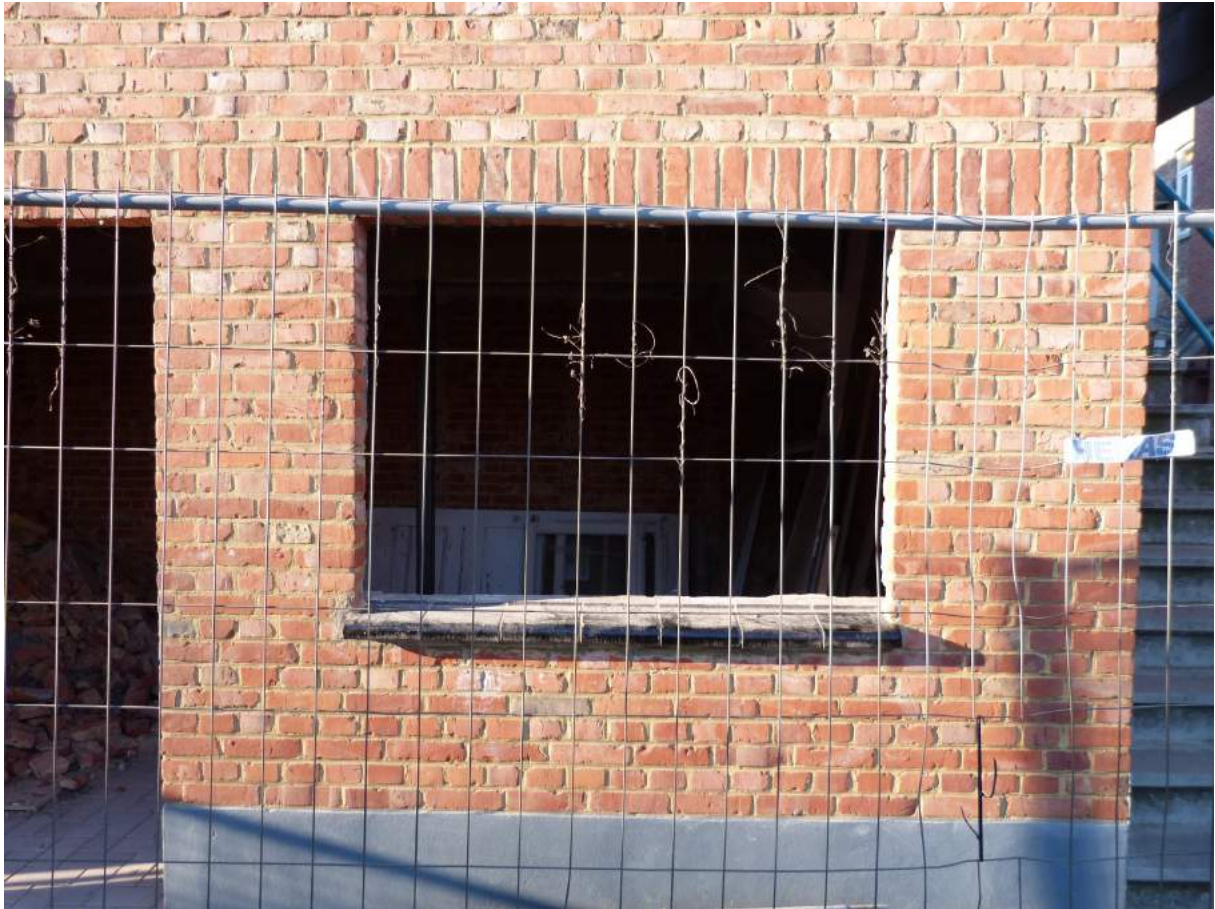
2.3.3 Raamopening

De oorspronkelijke raamopening blijft behouden, zij het zonder de invulling met schrijnwerk. De bestaande raamdorpel blijft ook in de toekomst behouden. Zichtbaar op de foto zijn de doorlopende strekklag in het gevelmetselwerk en de gecementeerde plint.

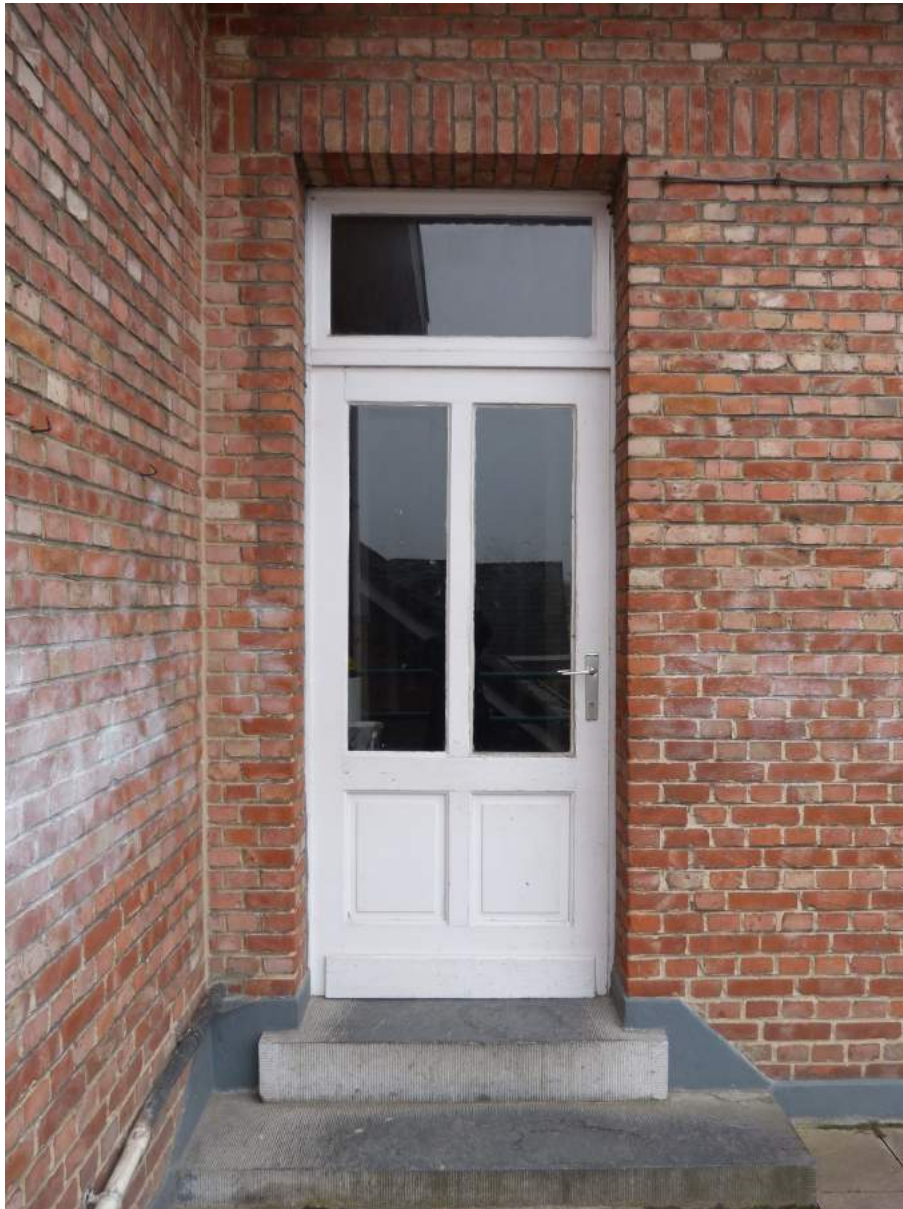
2.3.4 Deuropening verdieping

Op het vluchtterras boven het voormalig sanitair blok leiden twee treden uit blauwe hardsteen naar de toegang tot het verdiep. De deur is uitgevoerd met dezelfde visuele kenmerken van de voormalige deur naar het vernieuwde sanitair. Het vast bovenraam boven de opendraaiende vleugel, het wit geschilderde houten schrijnwerk en de twee vensteropeningen in de vleugel keren terug. Ook hier is een reliëf aangebracht in het vaste paneel onder de vensteropeningen, met dezelfde breedte van die openingen. Deze deur bevindt zich in een veel betere staat dan die op de begane grond.

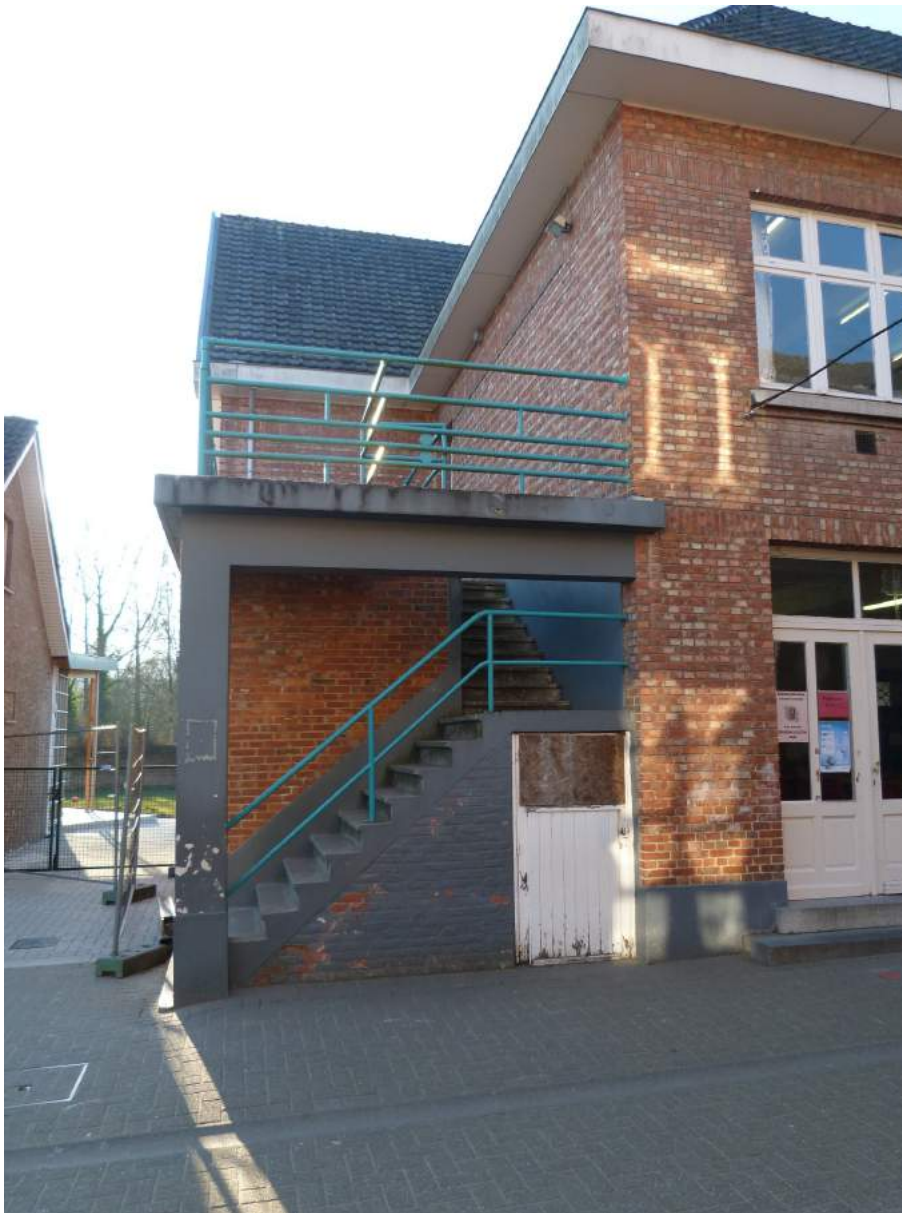
2.4 Voormalig sanitair, zijde ingesloten speelplaats

Aan de zijde van de ingesloten speelplaats is de open trap naar het dakterras zichtbaar, met trapleuning in dezelfde kleur als de borstwering op het verdiep. Alle gevelvlakken aan deze zijde zijn gecementeerd in hetzelfde kleur als de plint op de overige gevels van deze vleugel. De cementering toont hier al tekenen van veroudering. Onder de traphelling bevindt zich nog een klein houten deurtje.

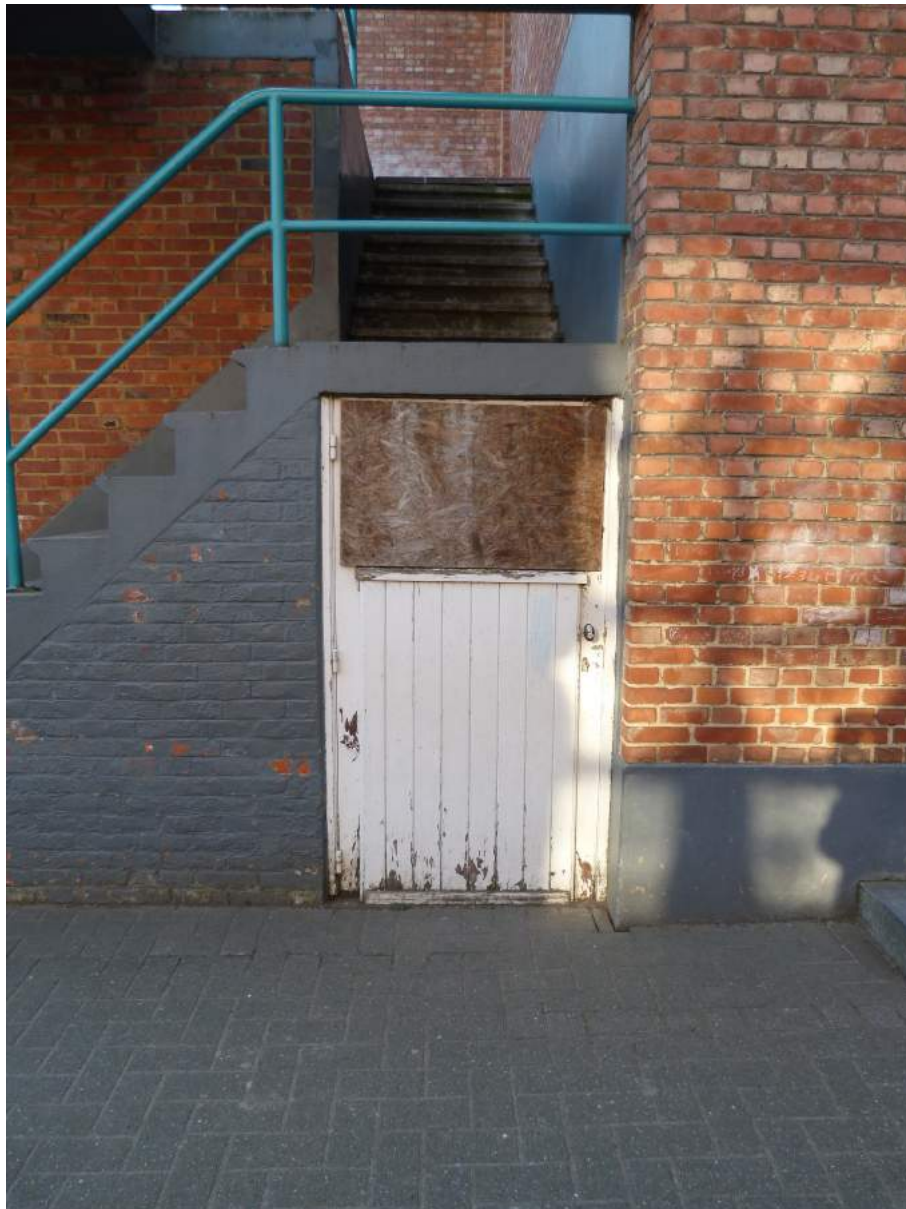
2.4.1 Deuropening kelder

Onder de traphelling naar het dakterras is nog een klein houten deurtje zichtbaar. Deze deur is wit geschilderd, maar toont tekenen van veroudering. Het bovenlicht in deze deur is (vermoedelijk na beschadiging) vervangen door een OSB plaat.

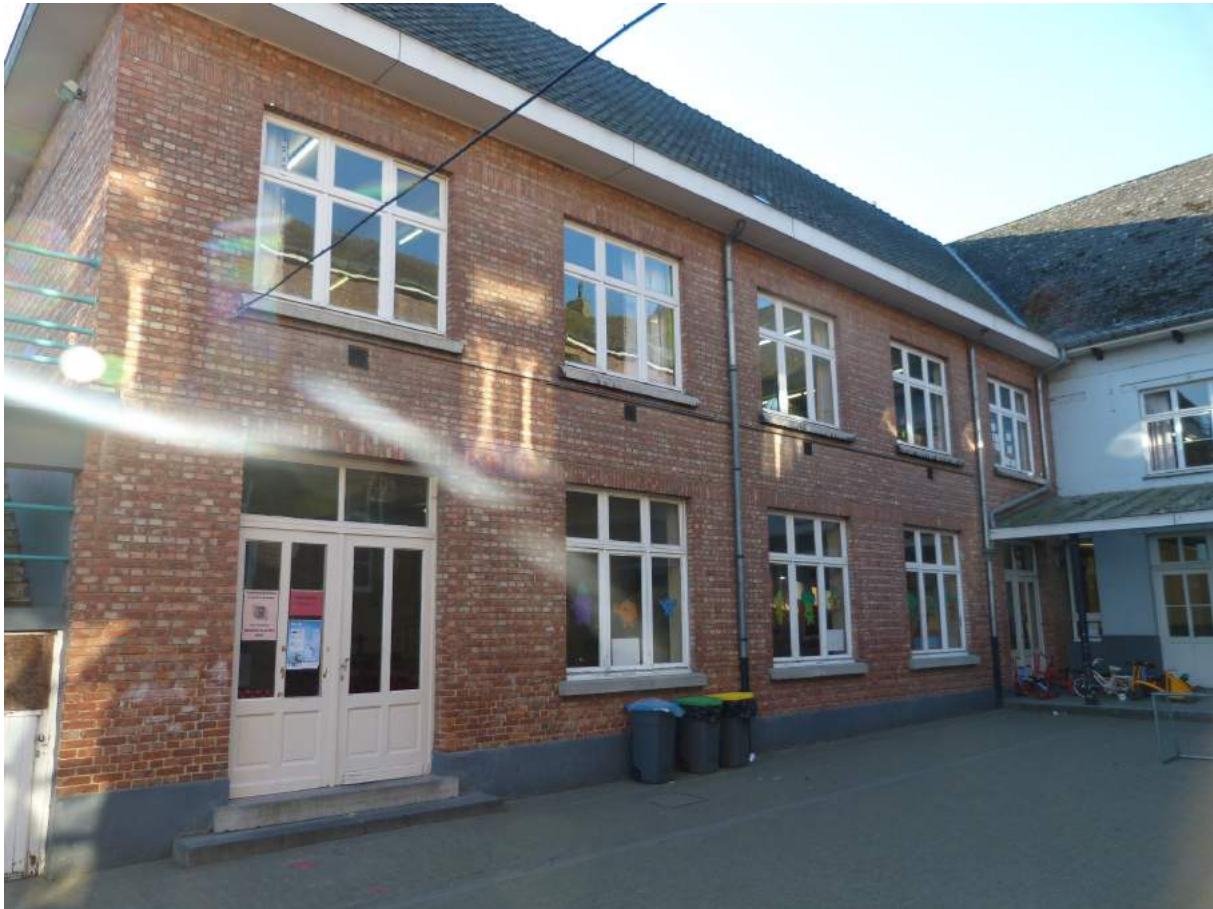
2.5 Zijde ingesloten speelplaats

De vormgeving van deze gevel sluit aan bij die van de overige gevels aan de zijde van de kloostertuin. Per travée bevinden zich twee gevelopeningen: een op het verdiep en een op het gelijkvloers. Deze zijn allemaal opgevuld met wit buitenschrijnwerk. Ook hier loopt de gecementeerde plint door over dezelfde bruine gevelsteen. Het dak, afgewerkt met donkergrijze dakpannen, wordt omlijnd door een opvallende witte bakgoot, bekleed met trespa- of volkernpanelen. Per twee traveeën wordt de gevel onderbroken door een regenwaterafvoerleiding. Over de breedte van de laatste travée is een overdekking zichtbaar.

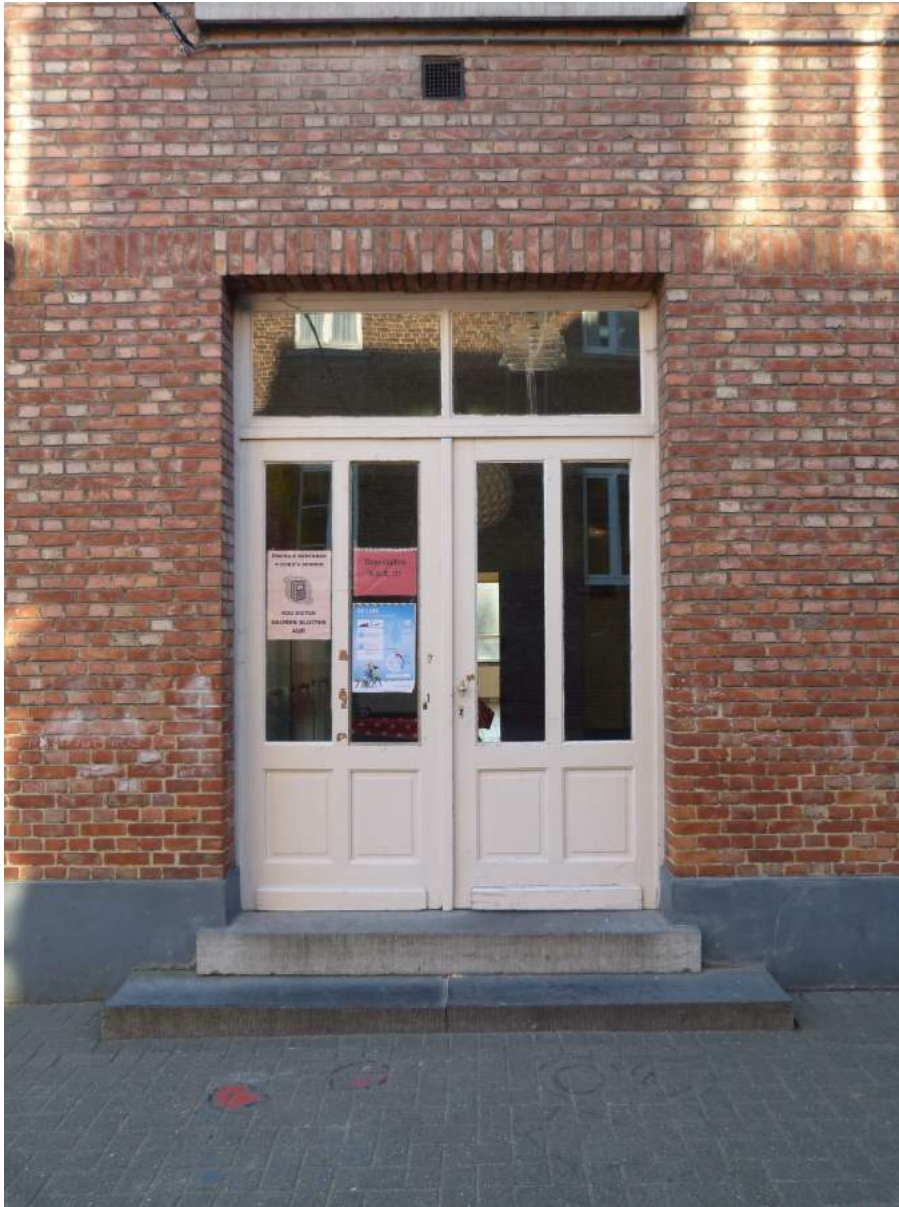
2.5.1 Deuropening

Beide deuropeningen (in de eerste en laatste travée van de gevel) bestaan uit dubbele, naar binnen opendraaiende vleugels. Daarboven bevindt zich een bovenlicht, opgedeeld in twee identieke delen met dezelfde breedte als de deurvleugels.

In de deurvleugels zelf is een profilering zichtbaar onder de twee identieke raamvlakken.

De deur is bereikbaar via twee traptreden uit blauwe hardsteen. Deze delen samen de gecementeerde plint op in 3 gelijke delen, waarbij in het bovenste deel de deur uit wit geschilderd houten schrijnwerk vevat zit.

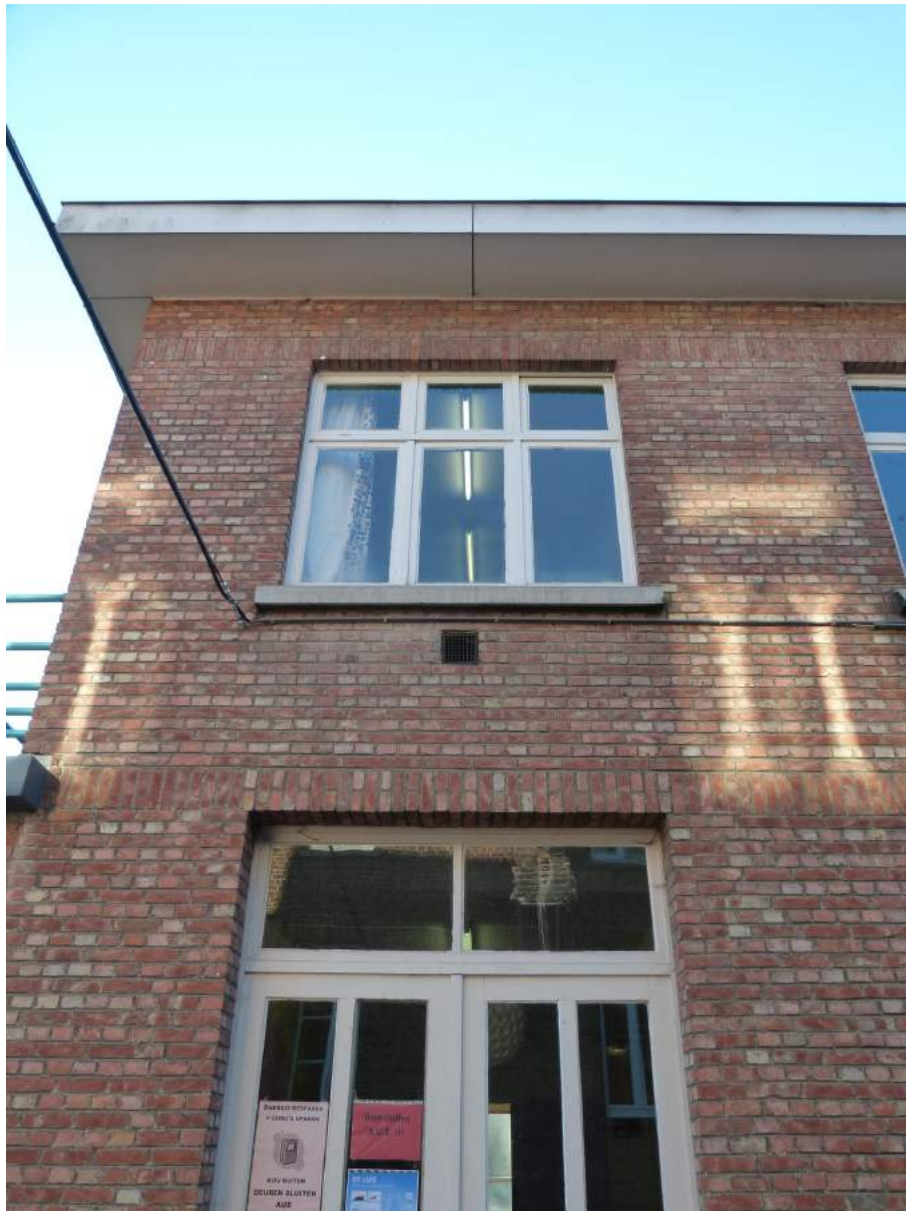
2.5.2 Raamopening

De 8 raamopeningen in de gevel volgen dezelfde stijlkenmerken als die in de gevel langs de kloostertuin. De ramen zijn verticaal opgedeeld in 3 gelijke delen, met daarboven bovenlichten in dezelfde onderverdeling. Alle raamdelen zijn opengaand. Ook hier rust het houten, wit geschilderde schrijnwerk op een dorpel uit blauwe hardsteen.

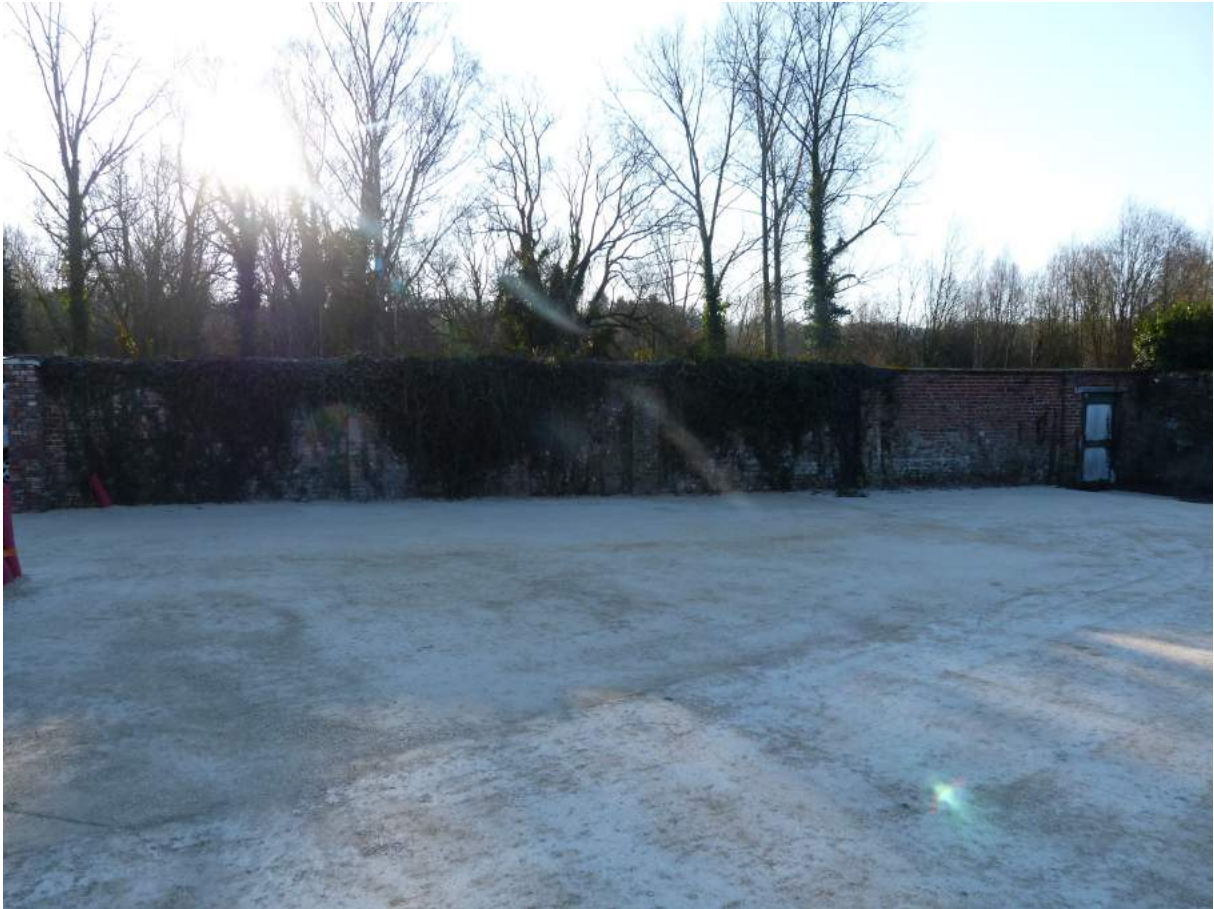
3.1 Zuidoostelijke perceelgrens (zijde kloostertuin)

Rondom het perceel zijn nog delen van de oorspronkelijke tuinmuur bewaard gebleven, zo ook langs de zuidoostelijke perceelgrens. Het betreft een tuinmuur van anderhalve steen breed in donkerbruin metselwerk. Hier sluit de tuinmuur de kleuterspeelplaats af van het naastliggende terrein. De opvallendste kenmerken zijn de penanten uit dezelfde donkerbruine baksteen als de muur en het poortje naar het achterliggend terrein. Over de volledige lengte van de muur zijn sporen van herstel metselwerk te vinden, vaak uitgevoerd met een andere steen of mortel dan gebruikt in de oorspronkelijke tuinmuur.

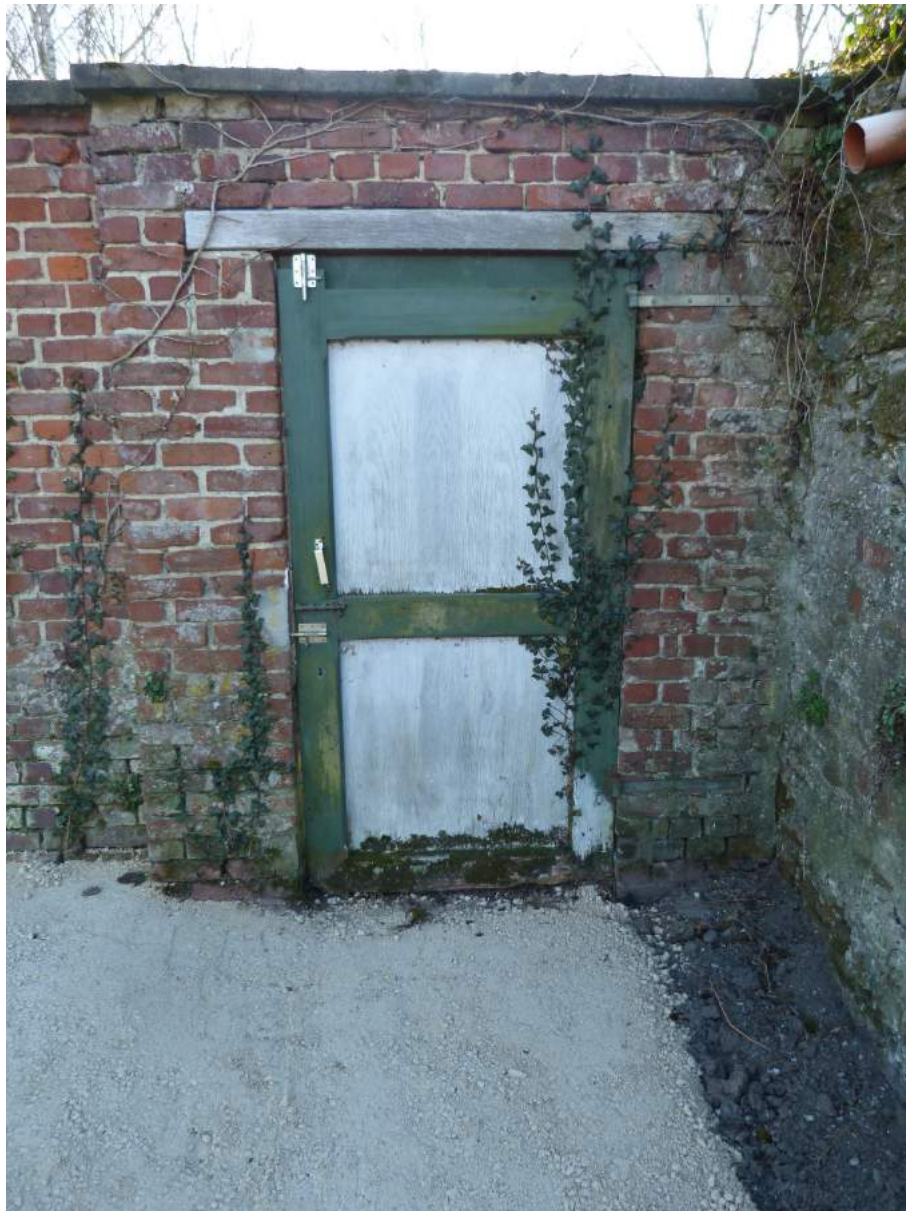
3.1.1 Poortje

Links naast de Sint-Benedictusgrot bevindt zich een houten deur onder een dubbel houten lintel. Aan de zijde van het naburig perceel is de overspanning gerealiseerd met een bakstenen segmentboog. Het poortje betreft een (relatief) recente invulling gerealiseerd door middel van groen geschilderde stijlen met daartussen liggende regels. Het vlak bestaat uit een wit geschilderde multiplexplaat. De deur is opgehangen aan eenvoudige scharnieren in hengsels die ingemetseld zijn in de tuinmuur. Een grendel laat toe de deur af te sluiten.

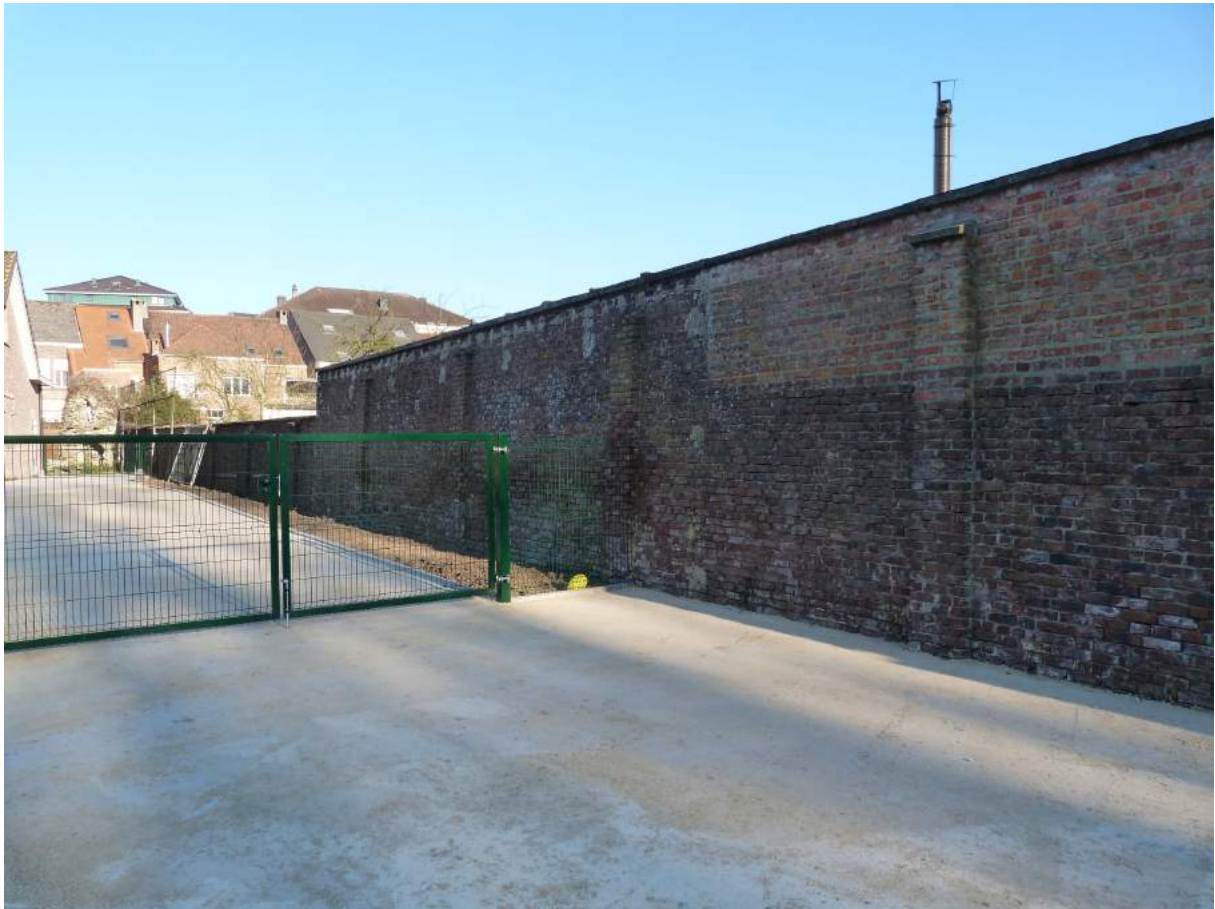
3.2 Zijde Polderstraat

Hier toont de tuinmuur dezelfde kenmerken: donkerbruine baksteen, penanten, afdekstenen uit blauwe hardsteen, ... Naast de herstel metselwerken valt hier het hoogteverschil op halverwege de tuinmuur.

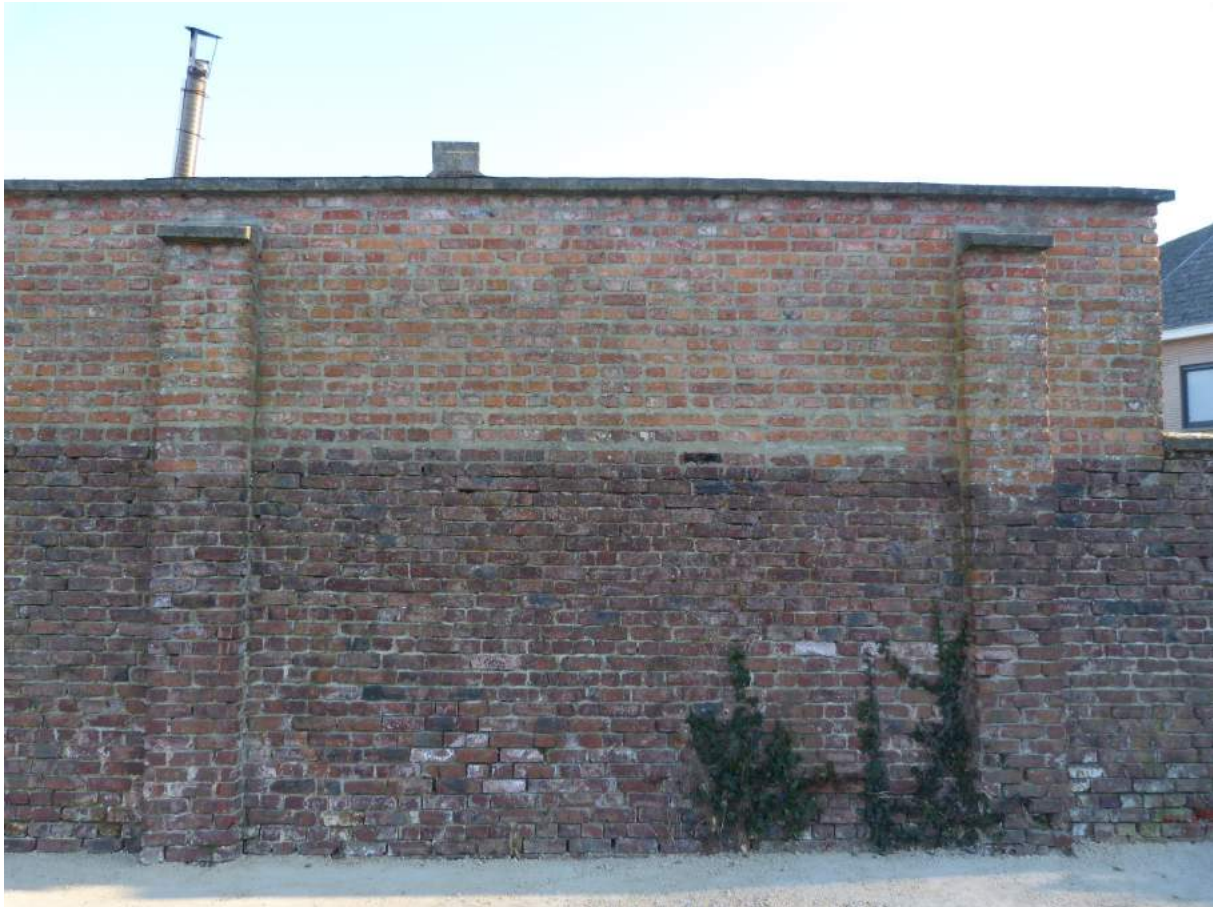
3.2.1 Herstelmetselwerk en penanten

Hier is duidelijk het herstellmetselwerk zichtbaar, tot op een hoogte van het laagste deel van de muur. In plaats van de donkerbruine gevelsteen is gebruikt gemaakt van een lichtere, meer oranje variant. Ook het voegwerk is in een andere kleur uitgevoerd. Het wildverband van de stenen is wel aangehouden. Ook de penanten hebben herstellingen ondergaan, waarbij de dekstenen uit blauwe hardsteen bewaard zijn gebleven.

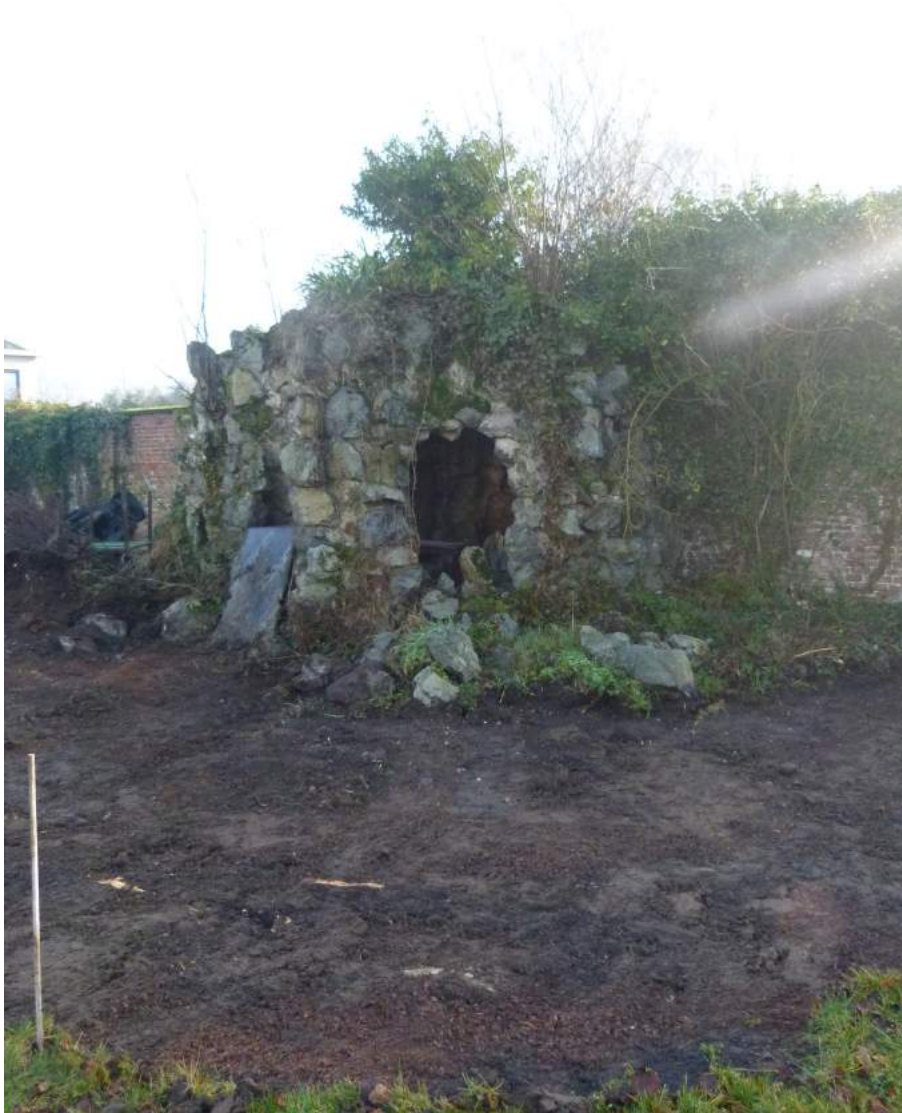
3.3 *Benedictusgrot (1895)*

Langs de tuinmuur aan de kloostertuin bevindt zich een grot uit de 19^e eeuw. Deze is opgericht in 1895, ter ere van Sint-Benedictus volgens het nog aanwezige opschrift. Ze is opgebouwd uit echte stenen en cementrustiek, die beschadigingen heeft opgelopen door jarenlange overgroeiing. Aan het interieur van de grot, bereikbaar via twee grote openingen, heeft de cementrustiek beschadigingen opgelopen onder invloed van insijpelend vocht en vorst.

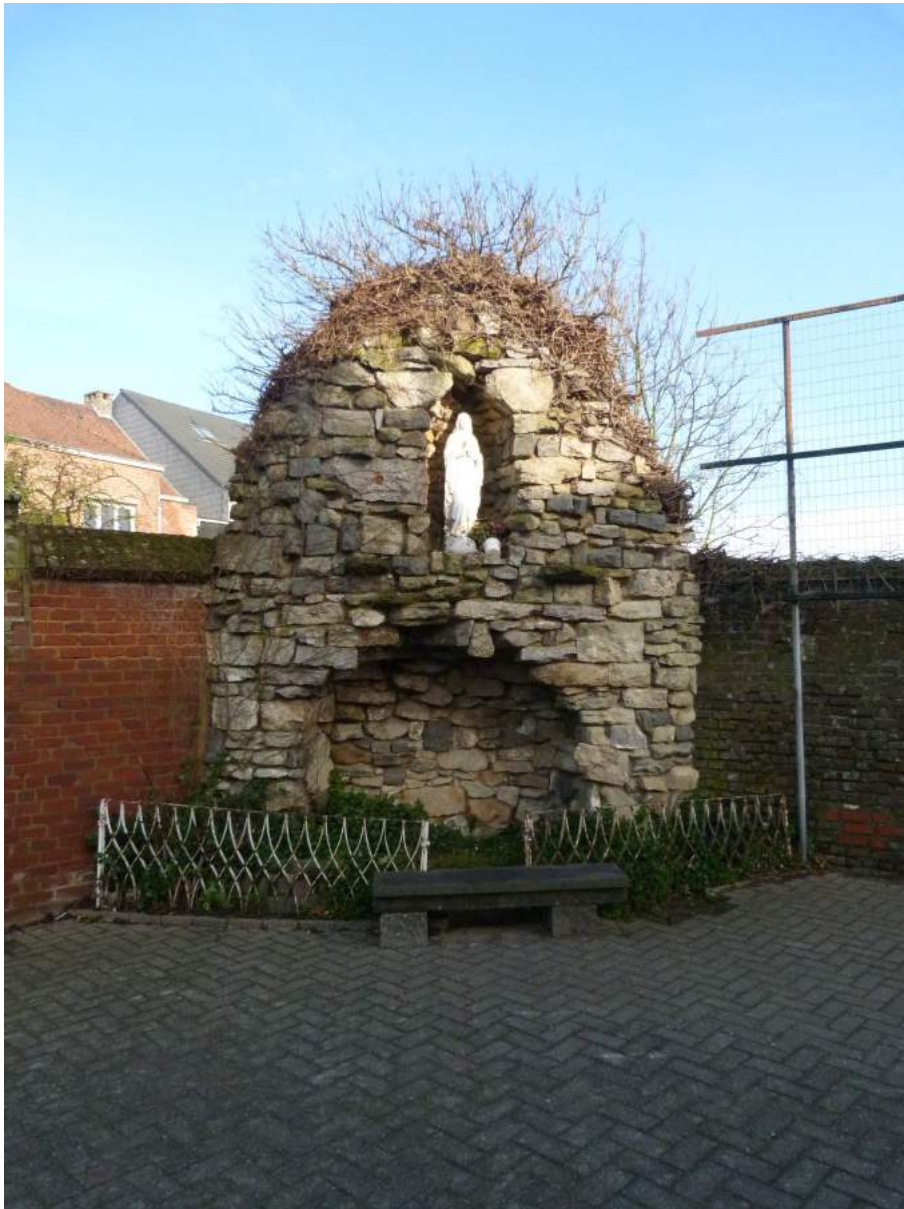
3.4 Onze-Lieve-Vrouw van Lourdesgrot (20^e eeuw)

Langs de tuinmuur, gelegen aan de speelplaats bevindt zich een tweede grot. Deze is opgericht in de 20^e eeuw en gewijd aan Onze-Lieve-Vrouw van Lourdes. Ze is opgebouwd uit losse stenen waaruit een nis is gespaard voor een polychroom beeld van Onze-Lieve-Vrouw van Lourdes. Onderaan is een grotere nis uitgespaard, die vermoedelijk ooit plaats bood aan een beeldje van Bernadette. De grot is omzoomd met een wit neogotisch sierhek.

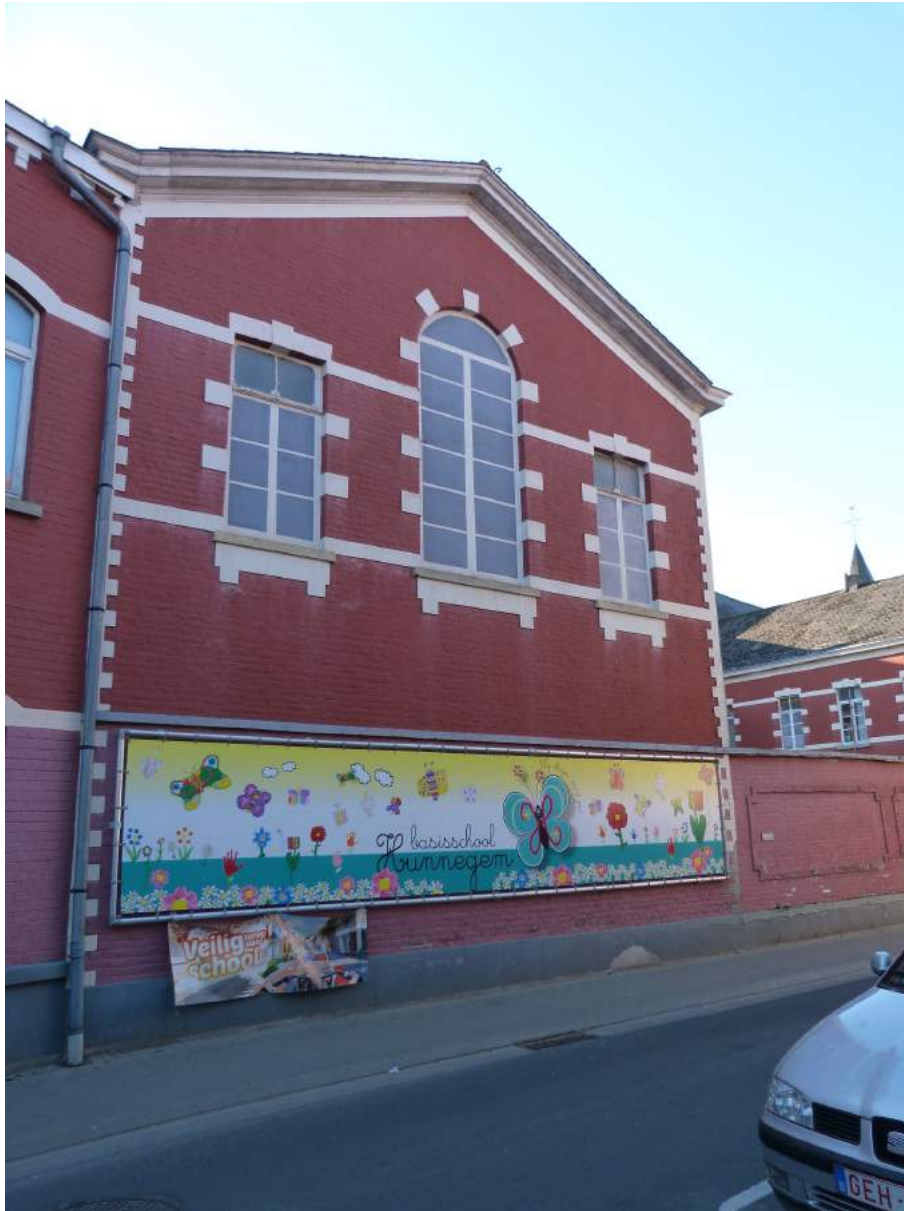
4.1 *U-vormig inkomgebouw 1859, straatgevel*

De kopse gevel van het inkomgebouw vormt samen met het andere been (ook uit 1859) een symmetrisch geheel. Om die symmetrie nog te versterken werden in de gevels 3 imitatielichten aangebracht, waarvan de middelste met een hoge rondboog werd uitgewerkt. De twee bovenste onderverdelingen van de kleinere imitatielichten werden open gemaakt en brengen licht binnen in de achtergelegen lokalen. Om aan de gebouwen een uniform straatbeeld te geven zijn alle gevels uitgevoerd met dezelfde stijlkenmerken: rood geschilderde baksteen, een doorlopende gecementeerde plint en gevelbanden, wit geschilderde hoek- en negstenen en een deels afgewolfd zadeldak, bedekt met leien. De kopse gevel is bekroond met een fronton dat in snijdt op het afgewolfd dak.

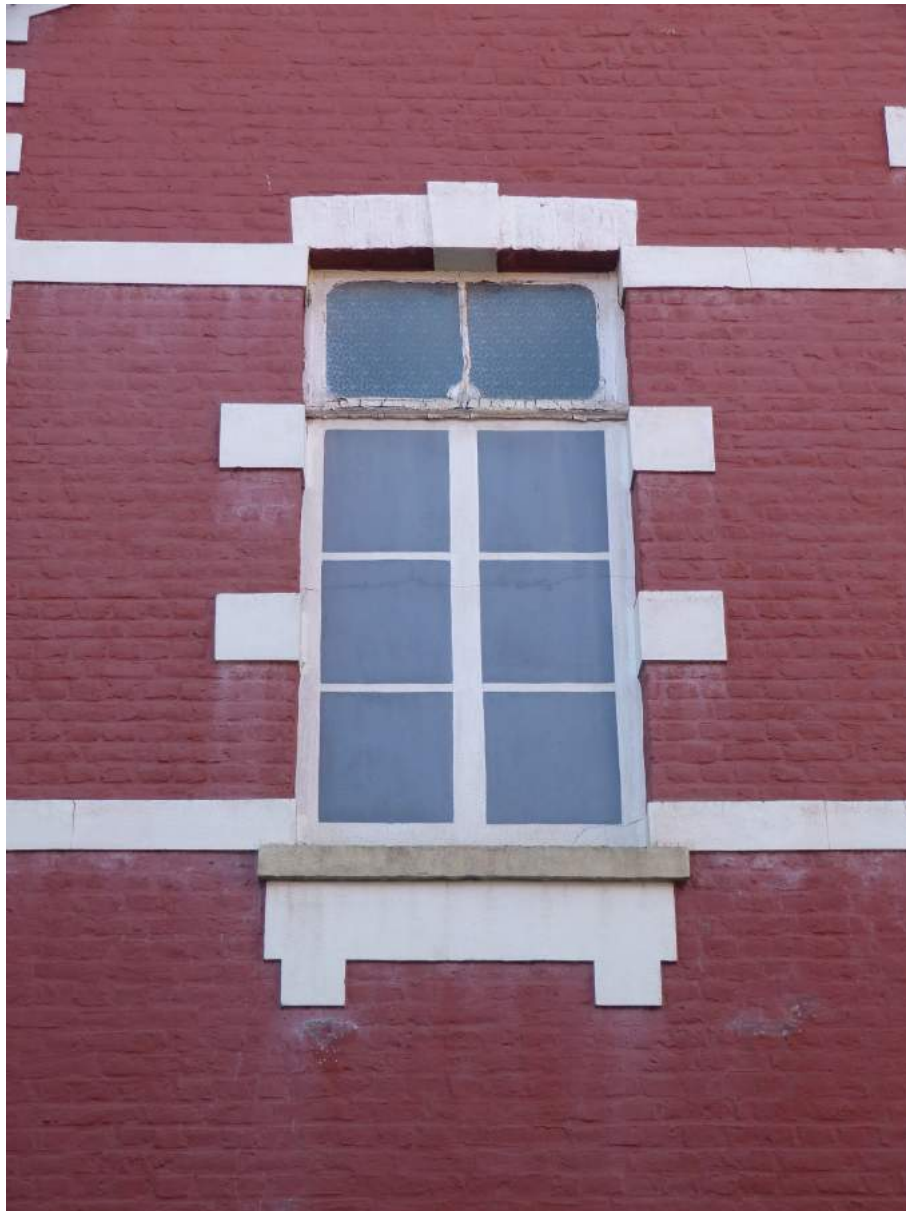
4.1.1 Klein imitatielicht

De twee kleinere varianten van de imitatielichten bevinden zich tussen twee wit geschilderde gevelbanden en worden aan beide zijden geflankeerd door eveneens wit geschilderde negstenen. De raamverdelingen werden op verdiept metselwerk geschilderd om zo de illusie van een echt raam te bekomen. De aanwezigheid van een dorpel uit blauwe hardsteen draagt bij tot die illusie. De twee bovenste onderverdelingen werden open gemaakt en brengen dus effectief licht binnen in de achterliggende lokalen.

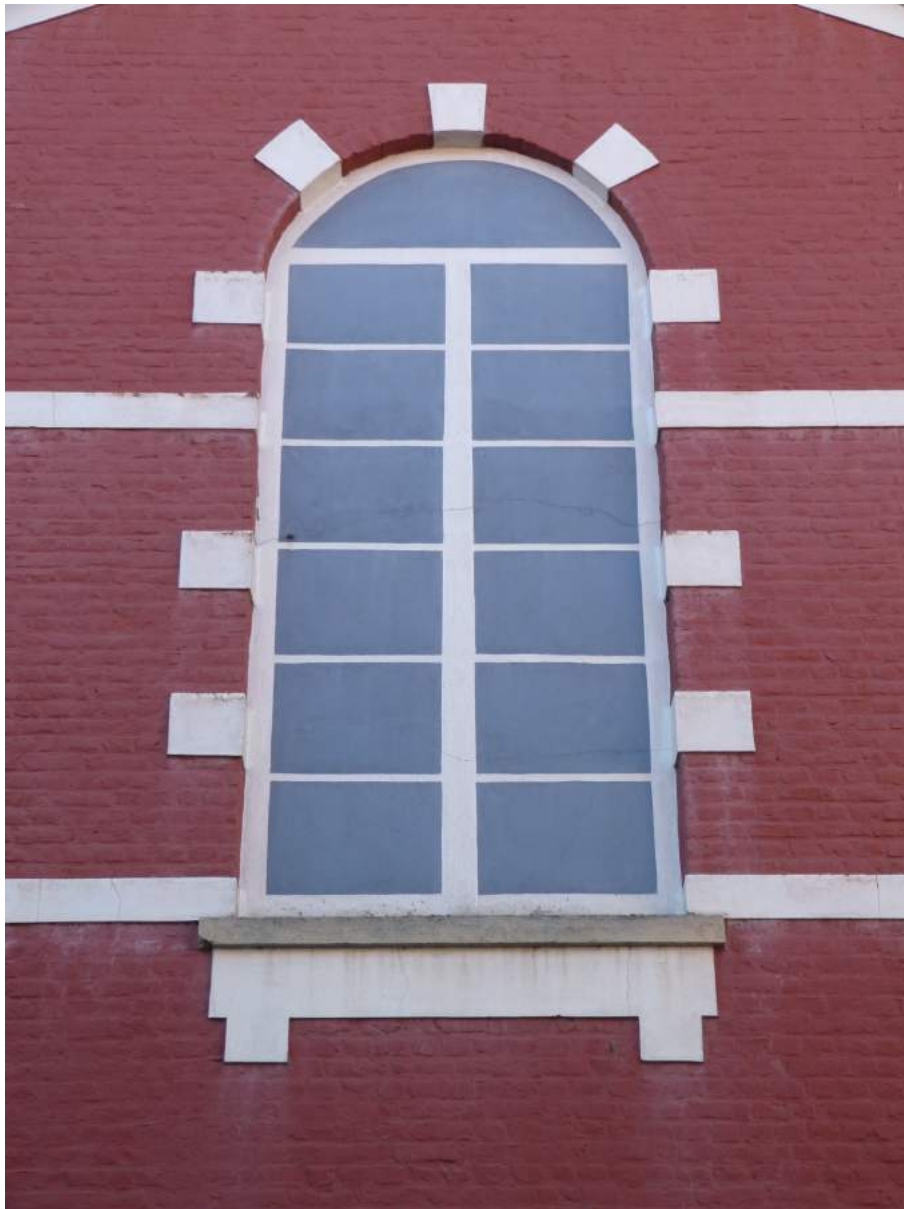
4.1.2 Centraal imitatielicht

Het centrale imitatielicht, uitgevoerd met een hoge rondboog, start net als de kleinere varianten op een gevelband. De bovenste geschilderde raamverdelingen komen echter boven de hoger gelegen gevelband uit. Hier wordt het blindraam volledig omgeven door negstenen, die samen met de gevelbanden een ritme aanhouden. Ook hier bezorgen de geschilderde raamverdelingen op verdiepte baksteen, samen met de dorpel uit blauwe hardsteen een illusie van de aanwezigheid van een echt raam.

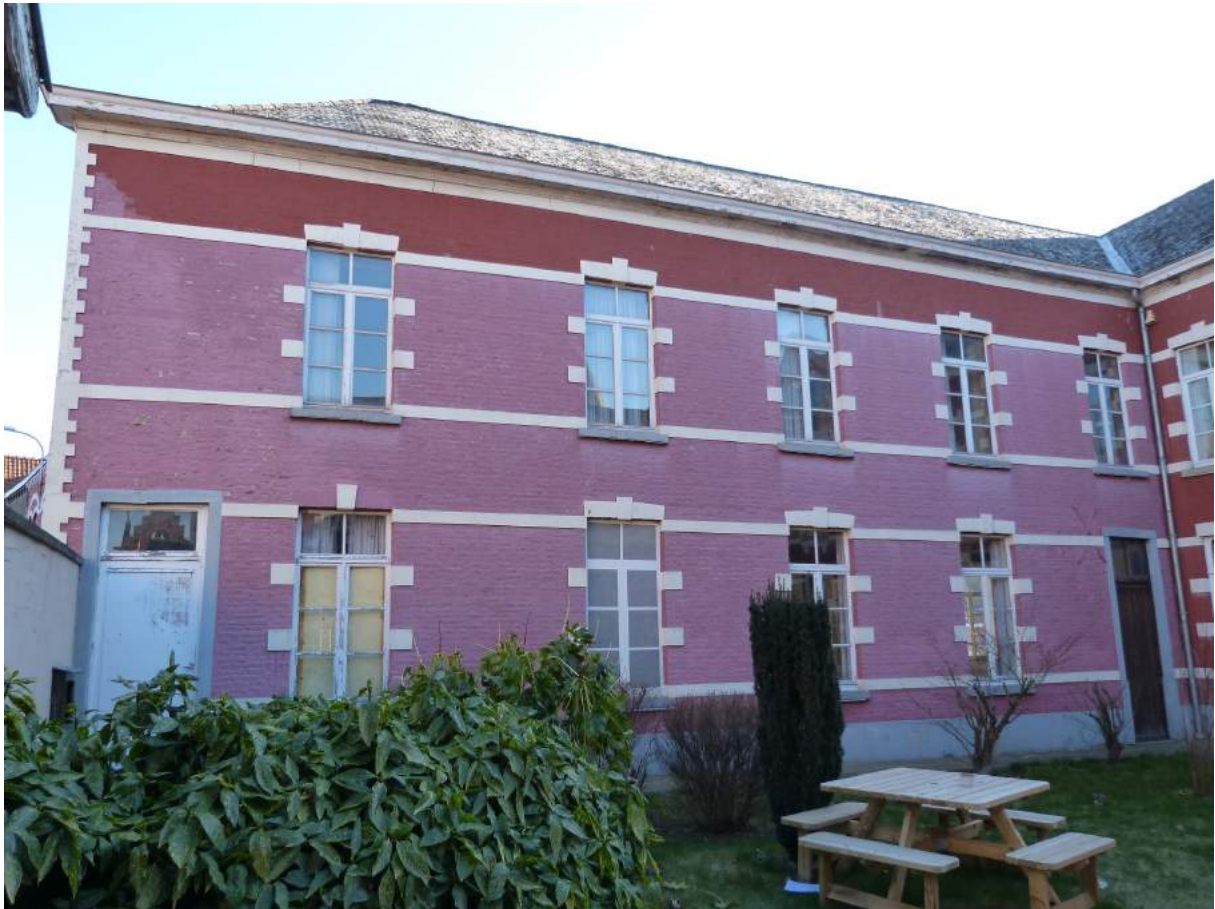
4.2 U-vormig inkomgebouw 1859, binnentuin

Langs de zijde van de binnentuin trekken dezelfde kenmerken van de straatgevel zich door. Wit geschilderde hoekstenen, gevelbanden en negstenen, samen met een doorlopende gecementeerde plint zorgen voor een horizontale accentuering van de gevel. De baksteen, geschilderd in dezelfde rode kleur zorgt voor een uniform beeld (hoewel hier overschilderd met een andere tint) De gevel bestaat uit 5 traveeën waarin telkens twee openingen zijn aangebracht, hetzij twee raamopeningen of een raam op het verdiep met een deur op het gelijkvloers. Een later aangebrachte deur aan de straatzijde doorbreekt het ritme van de gevelopeningen. De uitstekende witte bakgoot vormt ook hier de basis voor het afgewolfd dak, bedekt met leien.
