Bijlage 9: Foto inventaris gevels

1. Schoolgebouw 1833 (nr. 4) 1.1 *Gevel zijde kloostertuin*

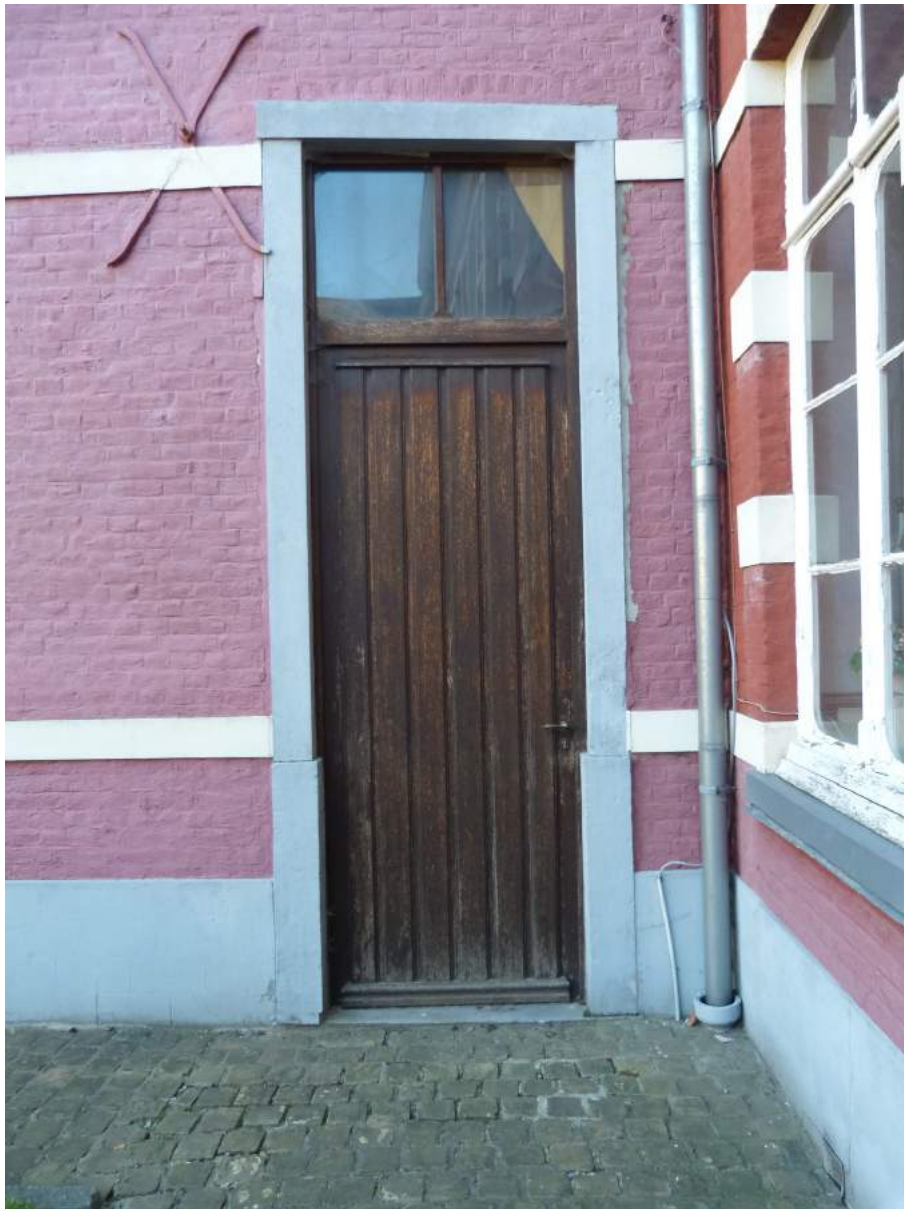
4.2.1 Originele deuropening

De originele deuropening, in de meest rechtse travée, is omlijst met een vlak kader uit blauwe hardsteen. De opening is opgedeeld in een gesloten houten deurvlak, met daarboven een bovenlicht opgedeeld in twee beglaasde vlakken. De bovenzijde van het bovenlicht is uitgelijnd met een gevelband.

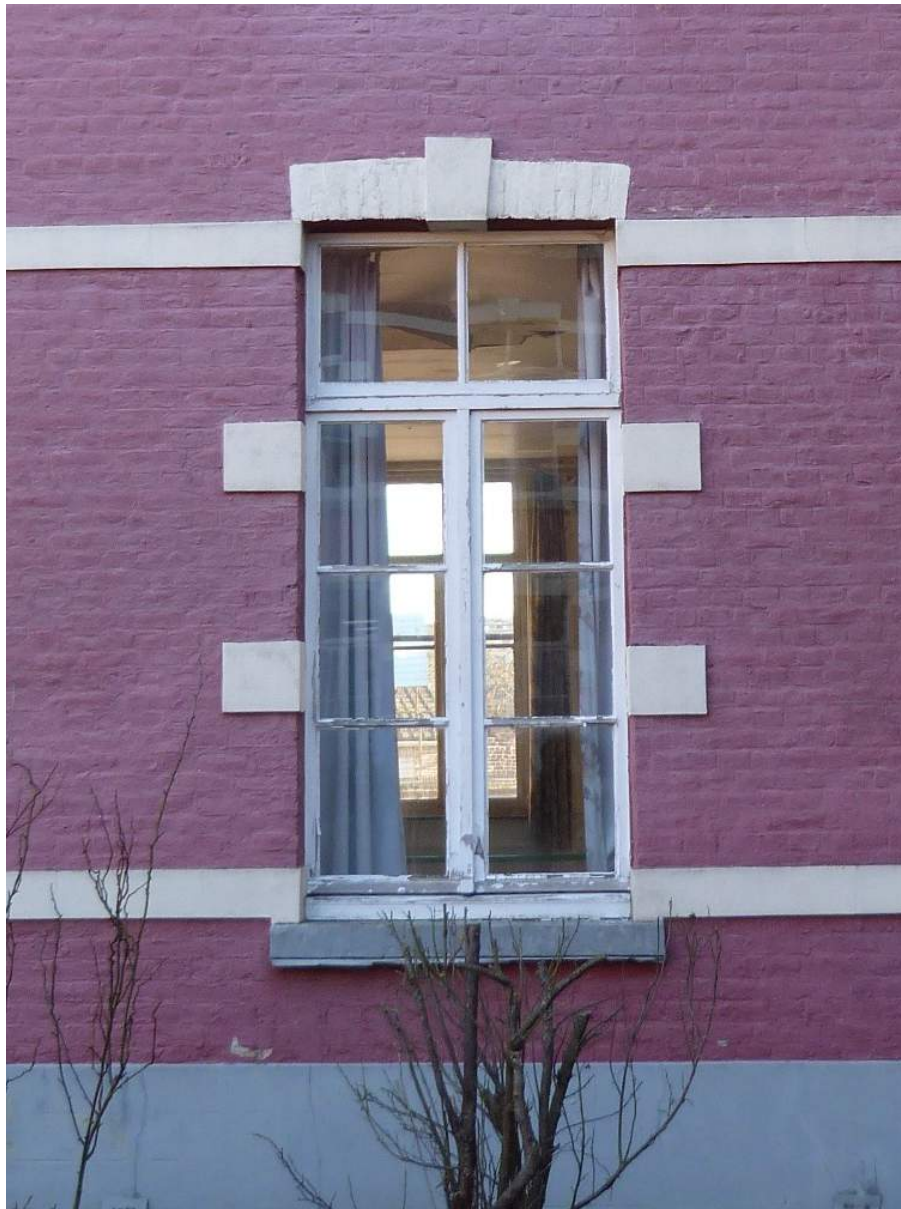
4.2.2 Raamopening

De raamopeningen bestaan uit twee opendraaiende vleugels, uitgevoerd in wit geschilderd houten schrijnwerk. De vleugels zijn opgedeeld in 3 identieke glasvlakken. Boven de vleugels bevindt zich een vast bovenlicht, op zijn beurt opgedeeld in twee identieke glasvlakken met dezelfde afmetingen als de glasvlakken van de opengaande vleugels. De ramen bevinden zich telkens tussen twee gevelbanden en zijn geflankeerd door twee negstenen. De ramen rusten telkens op een dorpel uit blauwe hardsteen.

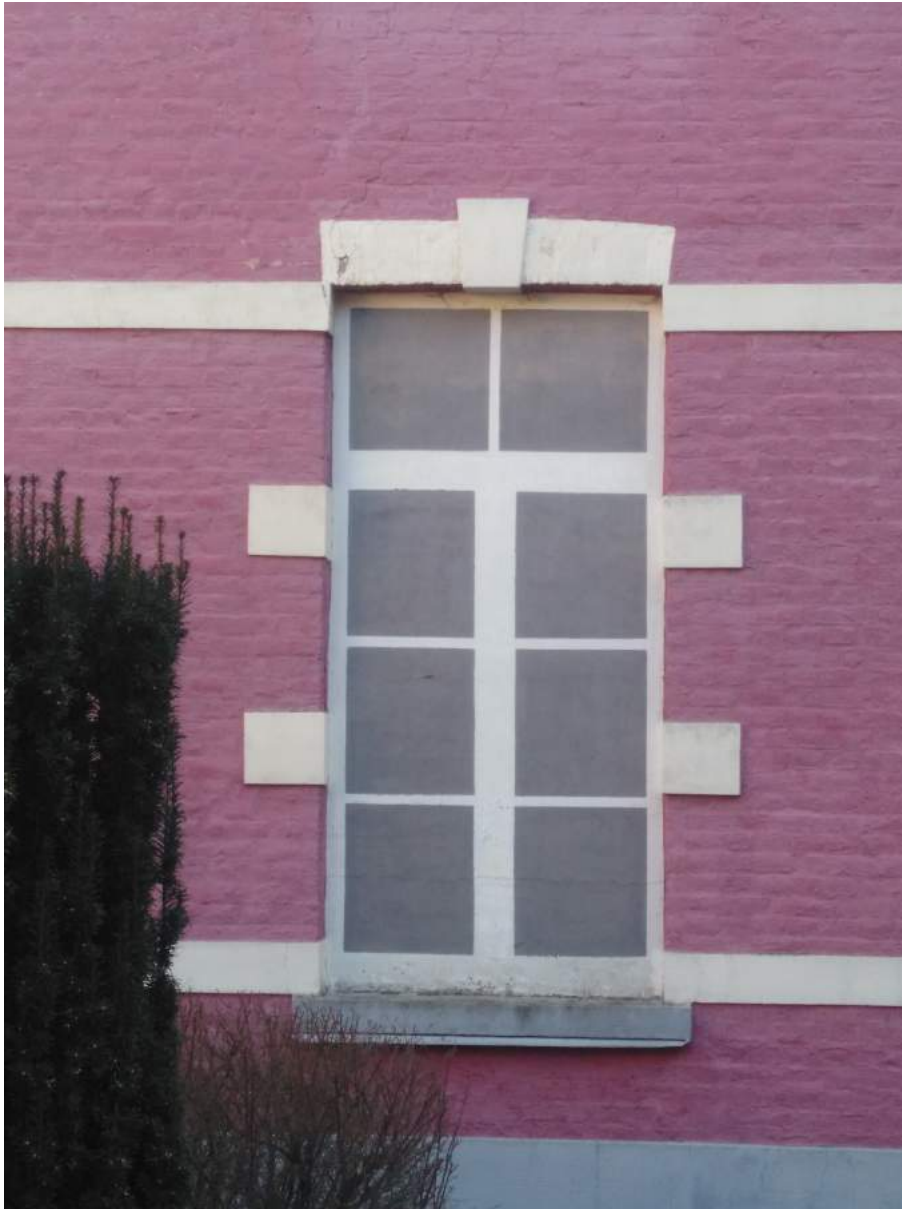
4.2.3 Blindraam

Het raam in de tweede travée is een imitatielicht, waarvan een raamverdeling identiek aan de overige ramen geschilderd werd op een verdiept deel van de gevel. De verdere vormgeving van het blindraam is identiek aan de ramen in de gevel, met de positionering tussen twee gevelbanden, de negstenen en de dorpel uit blauwe hardsteen.

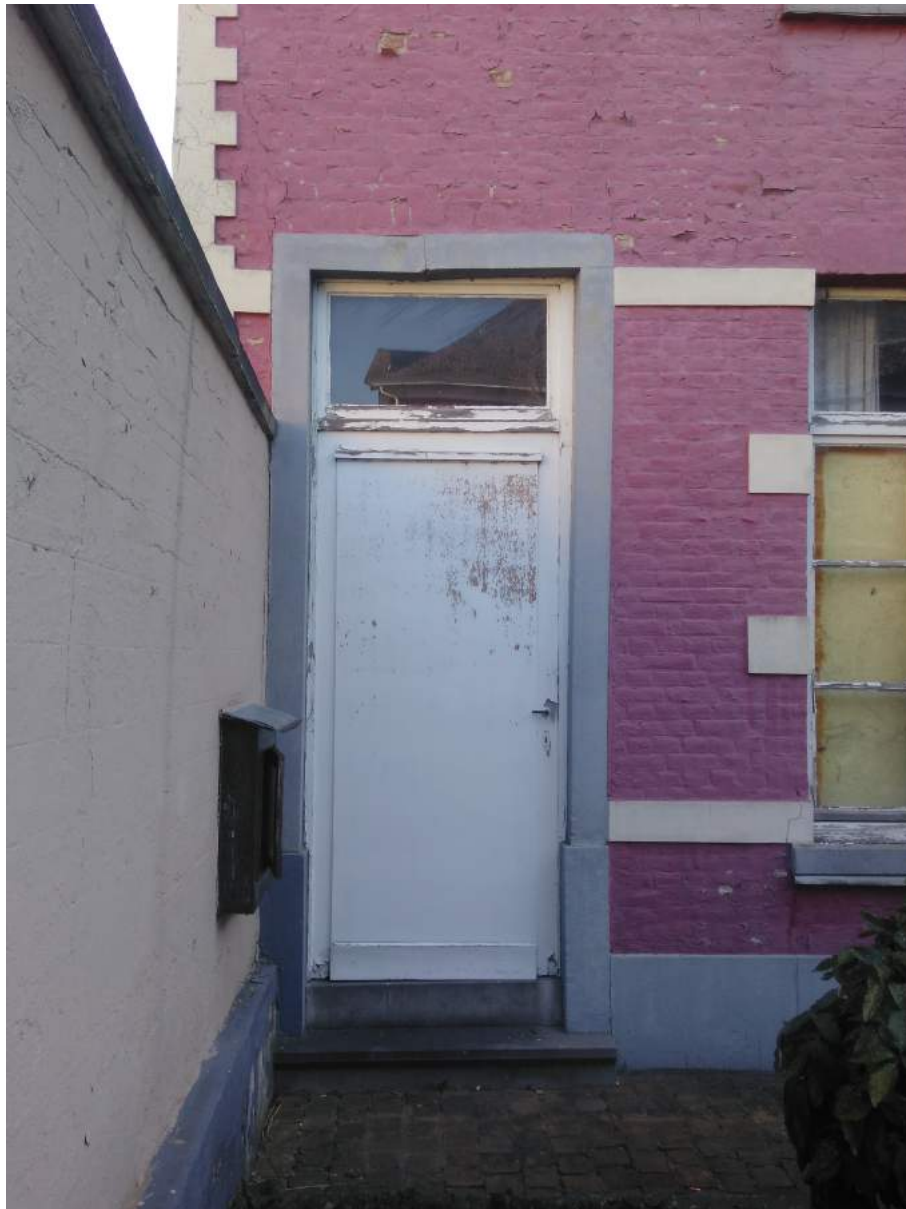
4.2.4 Toegevoegde deuropening

Aan de zijde van de straatkant is op het gelijkvloers in een latere fase nog een deuropening toegevoegd. Deze is, net als de originele deur, omlijst met vlakke blauwe hardsteen. Ook het bovenlicht boven het gesloten deurvlak is aanwezig (het is niet opgedeeld in 2 delen) en ligt op dezelfde hoogte als de gevelband. Het meer recente houten deurvlak is wit geschilderd, maar de verf begint af te bladeren. Twee traptreden uit blauwe hardsteen bieden toegang tot de verhoogde vloer van de podiumzaal.

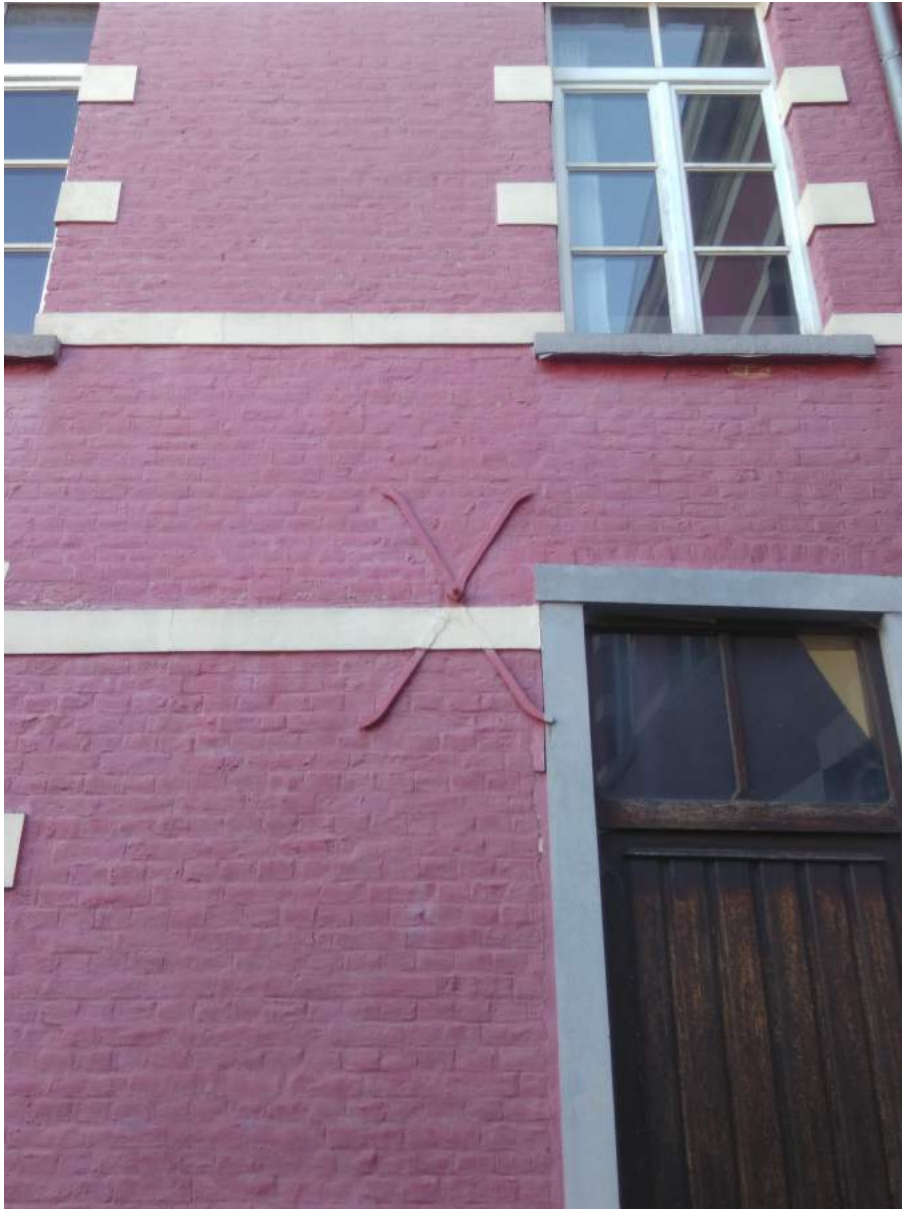
4.2.5 Gevelanker

Links boven de originele deuropening is een gevelanker zichtbaar, in de vorm van X. Deze is echter overschilderd in dezelfde kleuren als de gevelsteen en de gevelband, waardoor hij niet langer opvalt in het gevelbeeld.

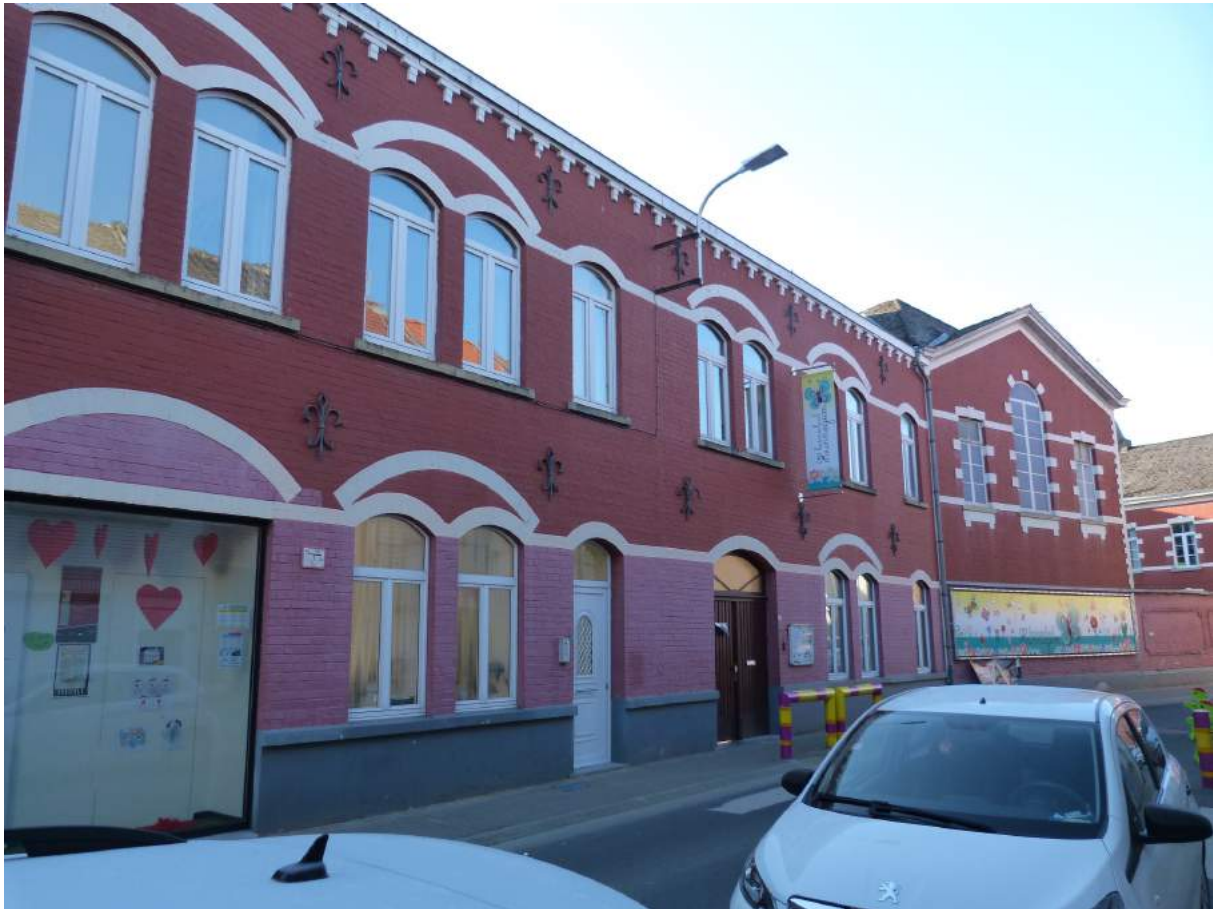
4.3 Straatvleugel 1904 & 1906

De straatvleugel heeft, hoewel opgebouwd in verschillende fasen, dezelfde uiterlijke kenmerken als de straatgevels van het U-vormig inkomgebouw uit 1859. Het gevelmetselwerk is geleverd in dezelfde kleur rood, de gecementeerde plint en witte gevelbanden zijn doorgetrokken en een witte bakgoot vormt de basis voor het zadeldak dat is afgewerkt met leien. Bij de vleugel uit 1904 – 1906 is onder de bakgoot nog een tandlijst met dropmotief te zien in het metselwerk, eveneens wit geschilderd. De straatvleugel bestaat uit 7 traveeën waarvan de eerste nu is ingevuld als private woning. Per travée bevinden zich 2 x 2 gekoppelde ramen met segmentbogen, 2x een enkel segmentboogram of twee gekoppelde segmentboogramen boven een grotere gevelopening. Een grotere segmentboog, geschilderd op de gevel, verbindt telkens de gekoppelde segmentboogramen.

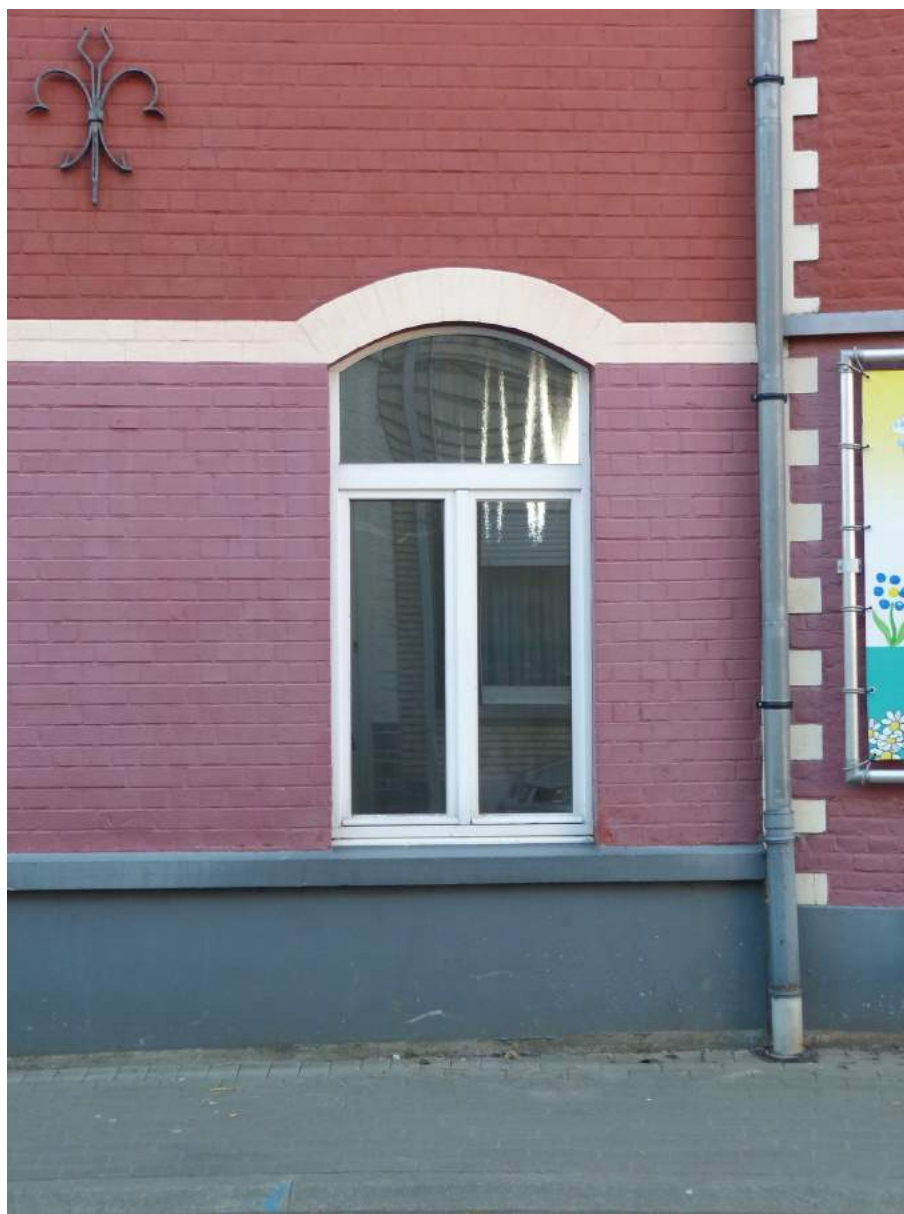
4.3.1 Enkel boogvenster

De enkele vensters met segmentboog bevinden zich in de 4^e en 7^e travée van de straatvleugel. Het houten schrijnwerk is bij recentere werken vervangen door wit kunststof, met dezelfde vormgeving van de originele ramen. De onderverdeling met twee opengaande delen van gelijke grootte onder een vast bovenlicht wordt over de gehele gevel doorgetrokken. Het venster is gepositioneerd tussen een doorlopende gevelband bovenaan en een gecementeerde plint met doorgetrokken lekdrempel (gelijkvloers) of dorpel uit blauwe hardsteen (verdieping) onderaan.

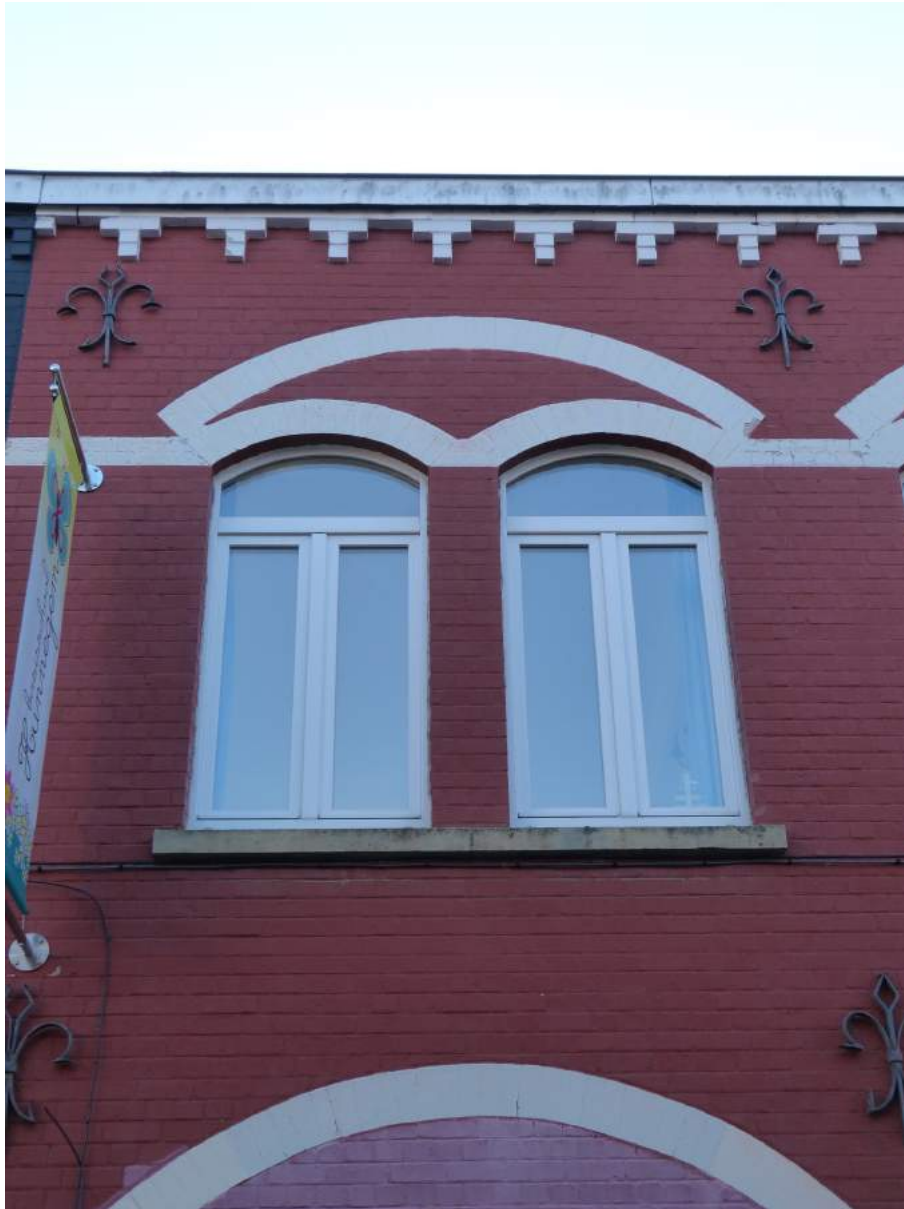
4.3.2 Gekoppelde boogvensters

De gekoppelde segmentboogvensters in de 2^e, 3^e, 5^e en 6^e travée van de straatgevel zijn op het vlak van vormgeving identiek aan de enkelvoudige vensters. Ze worden met elkaar verbonden via een tweede, grotere segmentboog bovenaan en een doorlopende dorpel uit blauwe hardsteen onderaan.

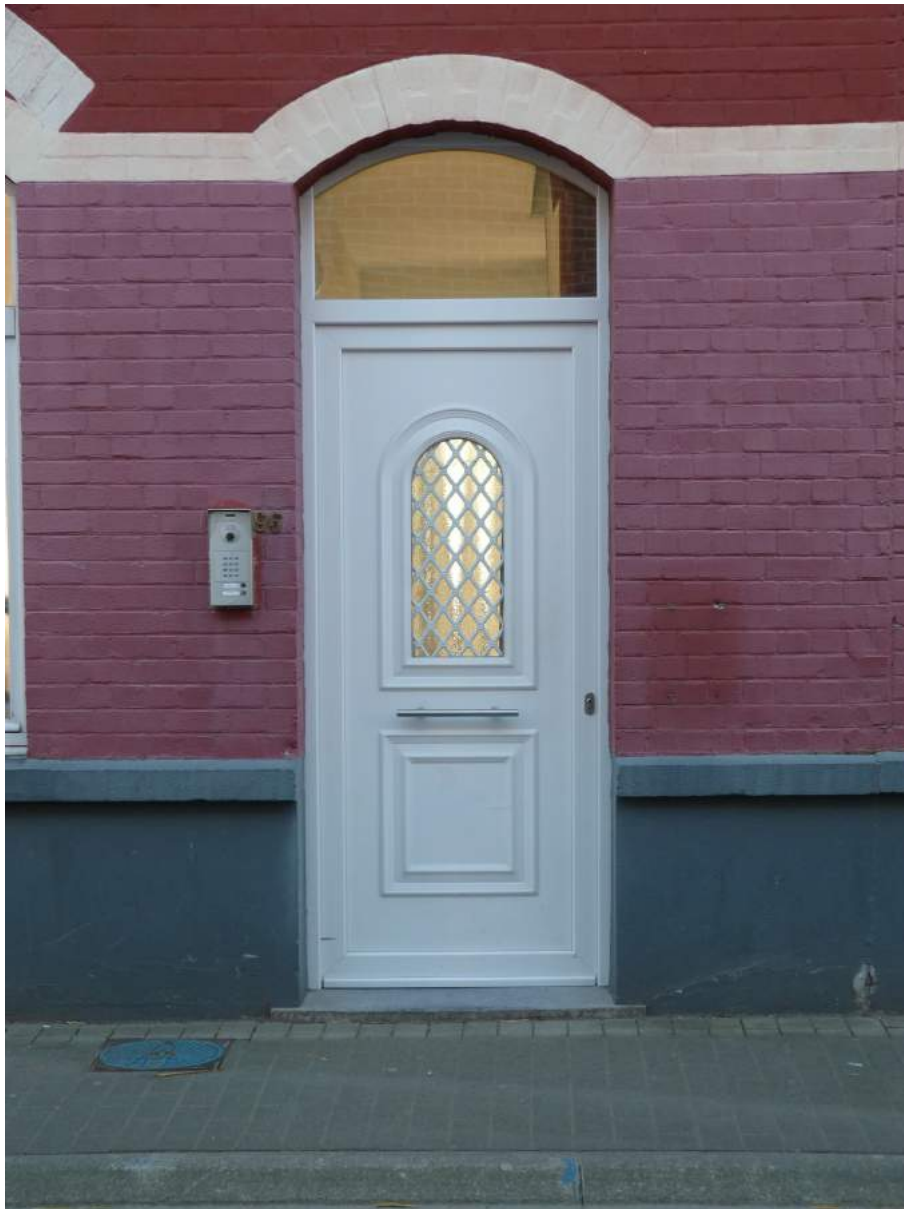
4.3.3 Deuropening

Zowel in de eerste travée, die de private woning vormt, als in de 4^e travée bevindt zich onder een enkelvoudig raam een deuropening op het gelijkvloers. Deze is ingevuld met een vol deurpaneel (na vernieuwingen uitgevoerd in witte kunststof) met daarboven een vast bovenlicht met segmentboog. In het deurpaneel is nog een kleine raamopening gemaakt met rondboog en maaswerk. De wit geschilderde gevelband loopt, net zoals bij de ramen, door boven de deuropening.

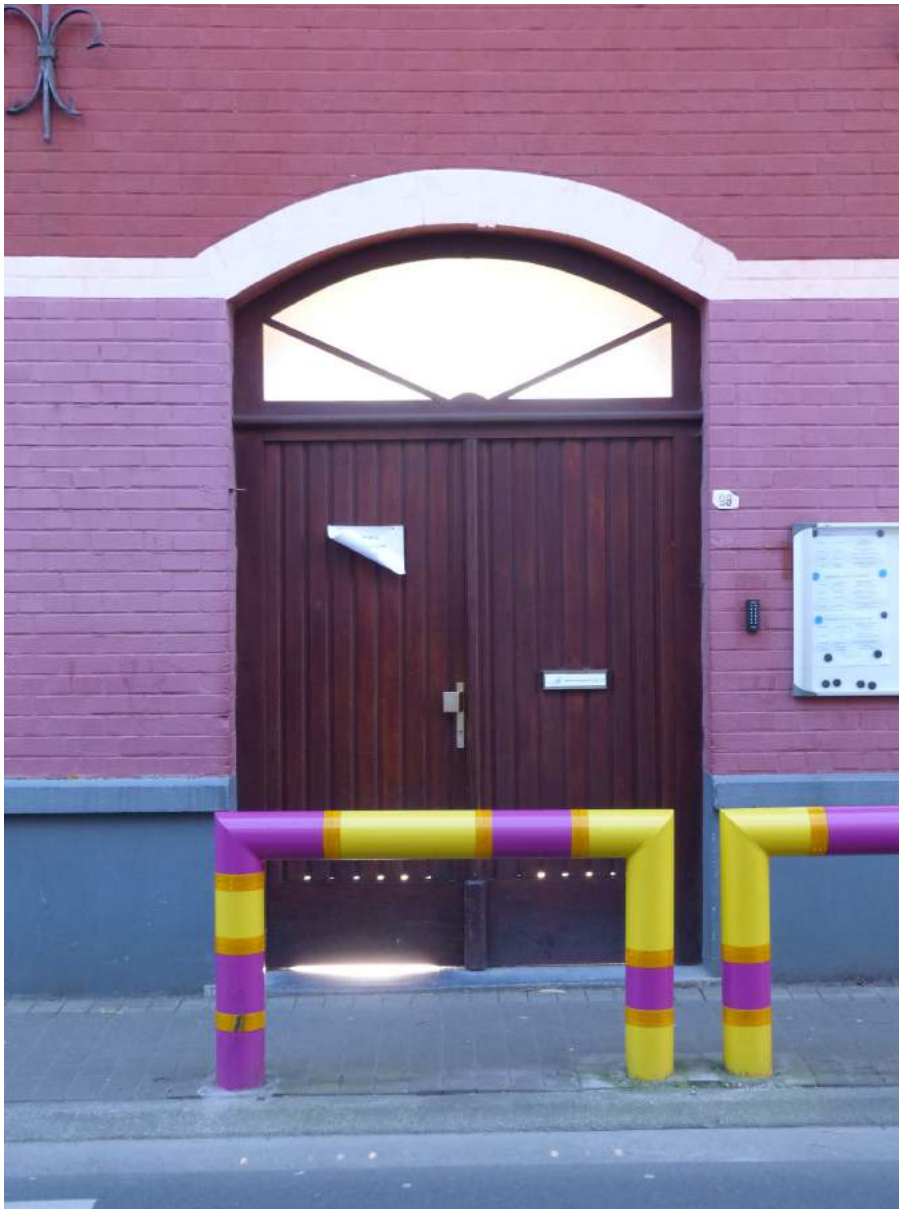
4.3.4 Poort

In de tweede en 5^e travée bevindt zich telkens op het gelijkvloers een grotere gevelopening, met dezelfde breedte als de gekoppelde boogvensters die erboven liggen. Deze is ingevuld met een houten poort, die dezelfde onderverdeling van de ramen aanhoudt. Onder een vast bovenlicht met segmentboog geven twee opendraaiende deurvleugels uit op de achter gelegen speelplaats. Ook hier loopt de bleke gevelband door over de segmentboog van het bovenlicht.

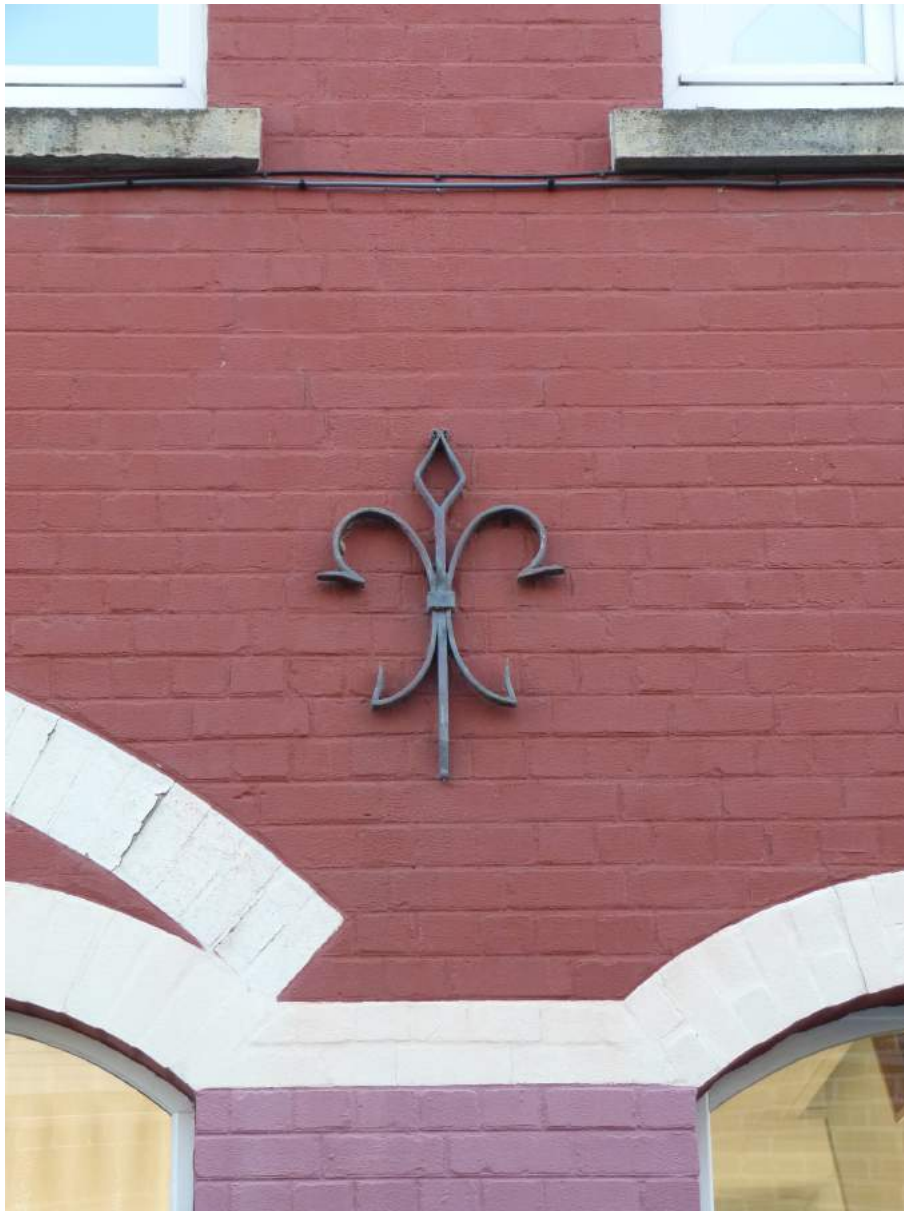
4.3.5 Sierankers

Per travée zijn er telkens twee sierankers zichtbaar op de gevel langs de straatzijde, een op het gelijkvloers en een op de verdieping. Deze geven de gevel, samen met de gevelopeningen, een duidelijke ritmiek. De stalen gevelankers hebben allemaal hetzelfde motief van een bloem.

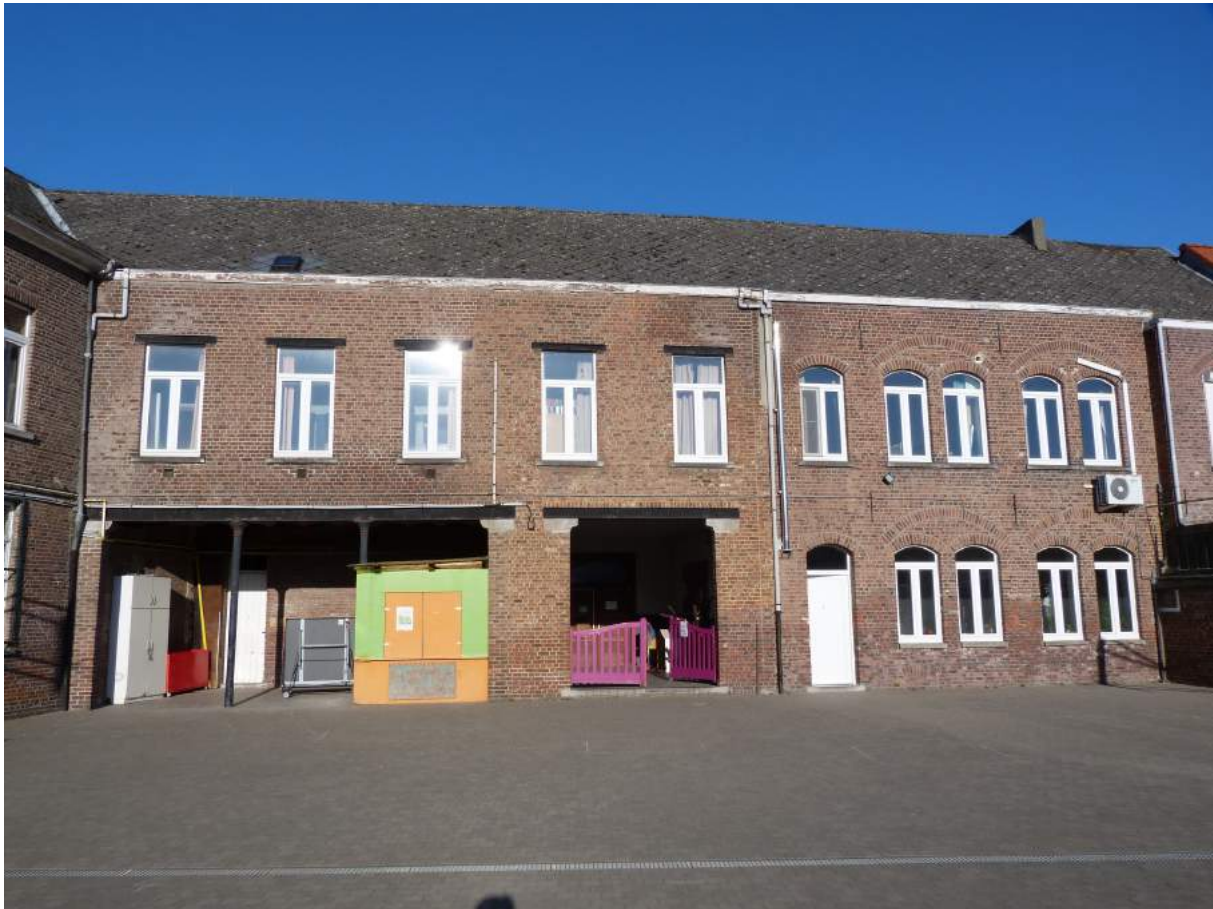
4.4 Straatvleugel, zijde speelplaats

In de meer sobere achtergevel van de straatvleugel is de gefaseerde opbouw ervan duidelijk af te lezen. In de laatste 5 venstertraveeën komt is de ritmering nog gelijk aan die van de voorgevel. De eerste 5 traveeën zijn waarschijnlijk in latere jaren aangepast. Op het gelijkvloers zijn hier grote gevelopeningen gerealiseerd door gebruik te maken van stalen I-liggers op gietijzeren kolommen en natuurstenen consoles op het metselwerk. In het metselwerk zijn sporen zichtbaar van de haakse schoolvleugel die tussen 1966 en 1981 werd afgebroken. De witte bakgoot is hier minder aanwezig.

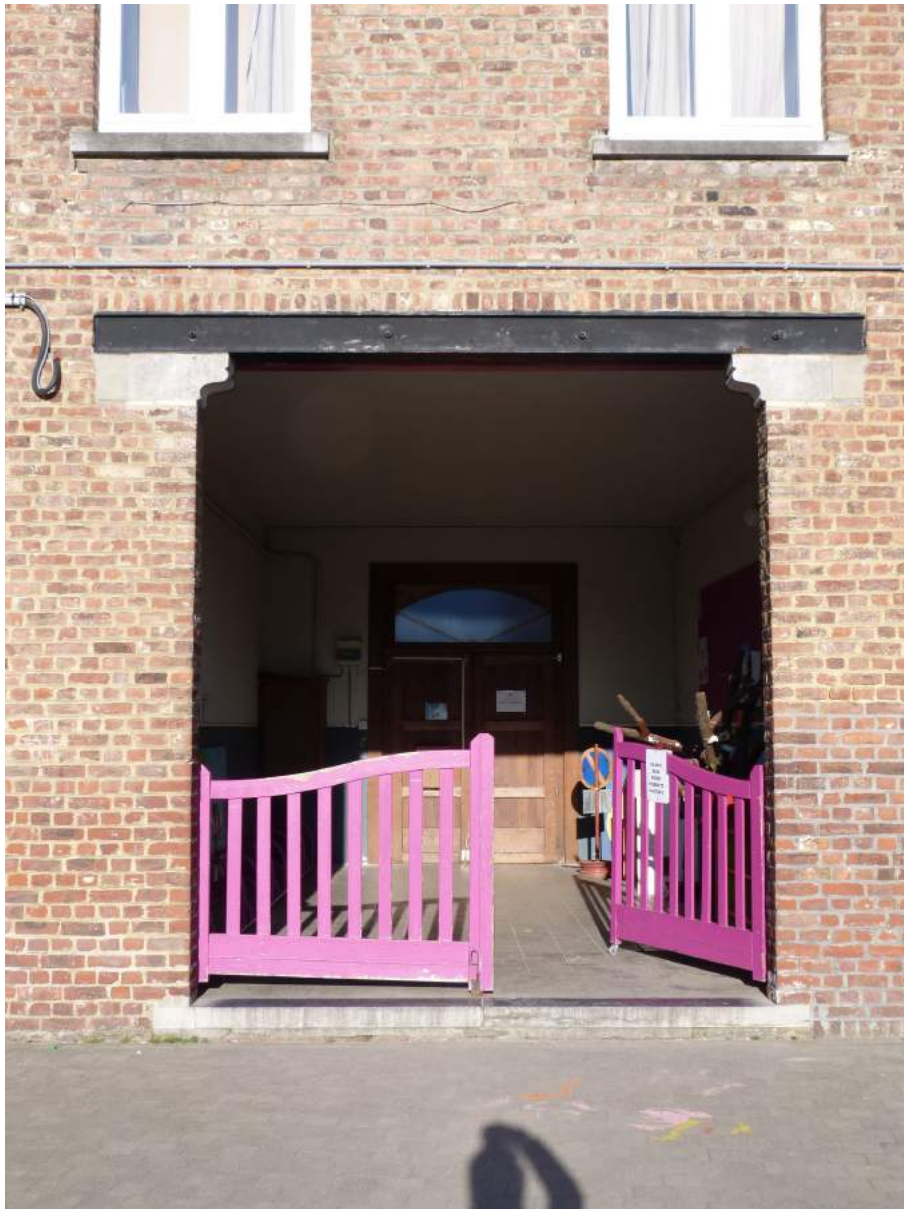
4.4.1 Gevelopening

De grote gevelopeningen geven uit op de speelplaats enerzijds, en de Gasthuisstraat anderzijds. De overspanning wordt gerealiseerd door middel van een metalen ligger op consoles uit natuursteen. Het hoogteverschil tussen de speelplaats en de overdekte ruimte wordt opgevangen met een trede uit blauwe hardsteen.

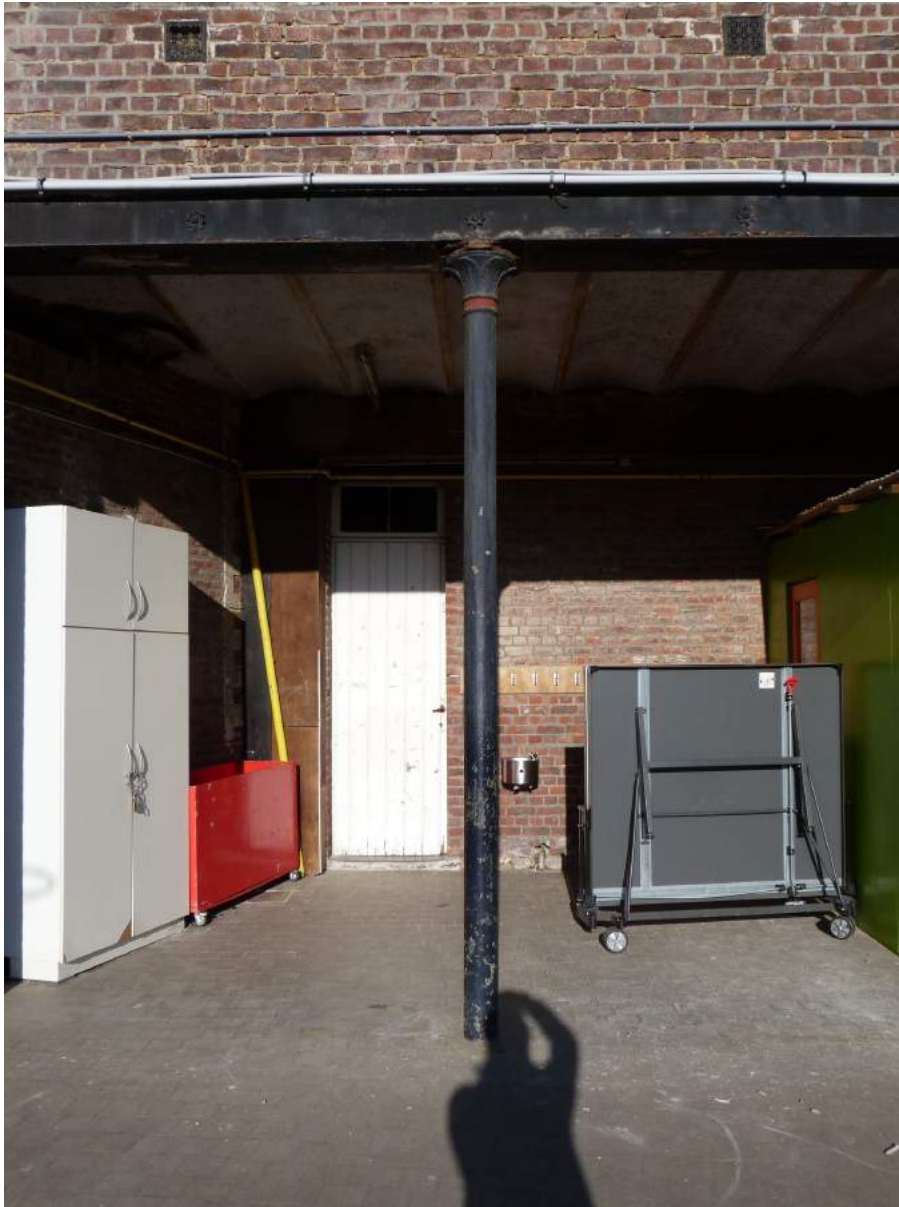
4.4.2 Gietijzeren kolommen

Bij de grootste overspanning wordt de ligger verder ondersteund door twee gietijzeren kolommen. De zwart geschilderde kolommen hebben een kapiteel gedecoreerd met bloemmotieven. Onder dit kapiteel is een verdiepte band aanwezig, benadrukt door de rode kleur.

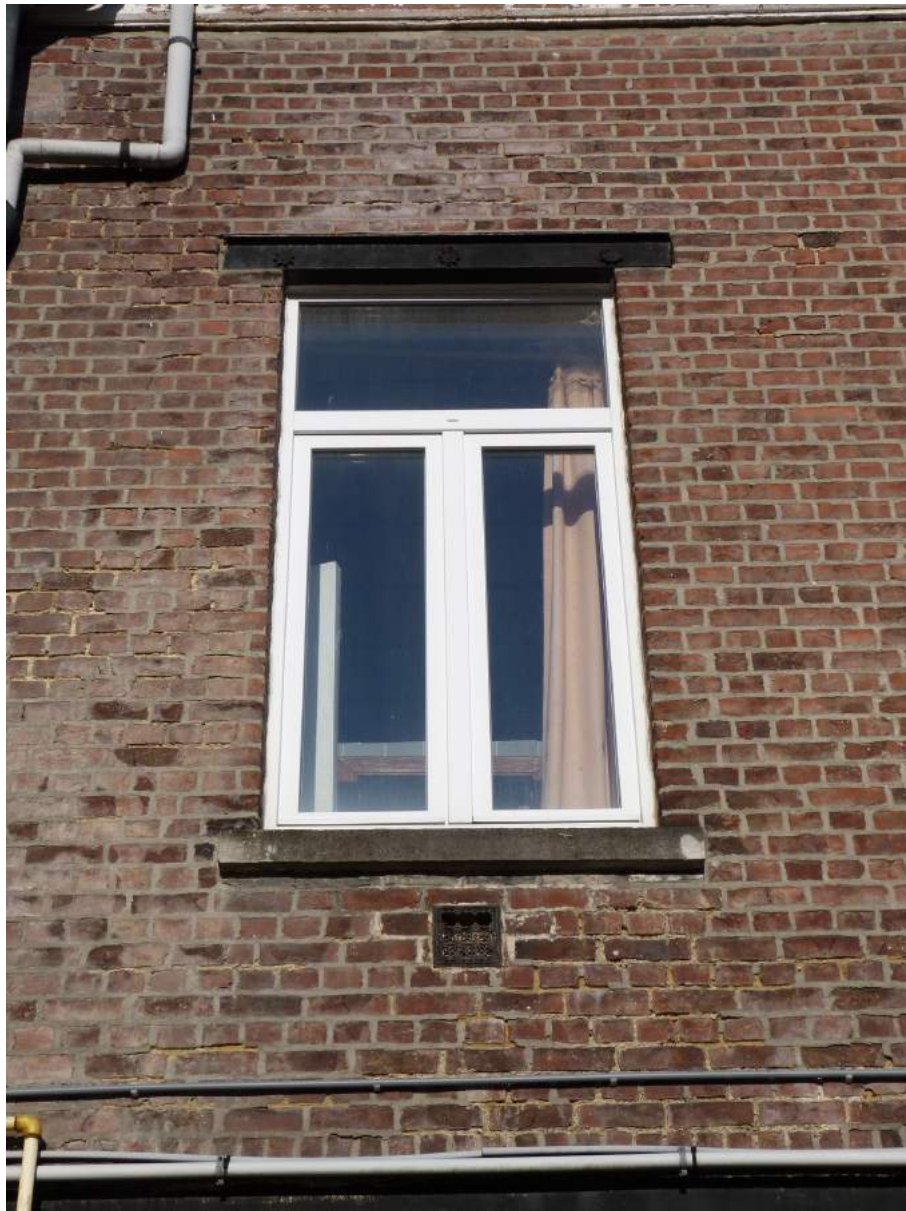
4.4.3 Raamopeningen eerste 5 traveeën

De eerste 5 raamopeningen op de verdieping zijn vorm gegeven naar het voorbeeld van de ramen op de voorgevel, zij het in een vereenvoudigde vorm. Wit geschilderd houten schrijnwerk deelt het raamvlak op in twee gelijke opengaande delen onder een vast bovenlicht. De segmentboog die aanwezig is bij alle ramen van de voorgevel is hier vervangen door een metalen linteel. De ramen rusten ook hier op een dorpel uit blauwe hardsteen.

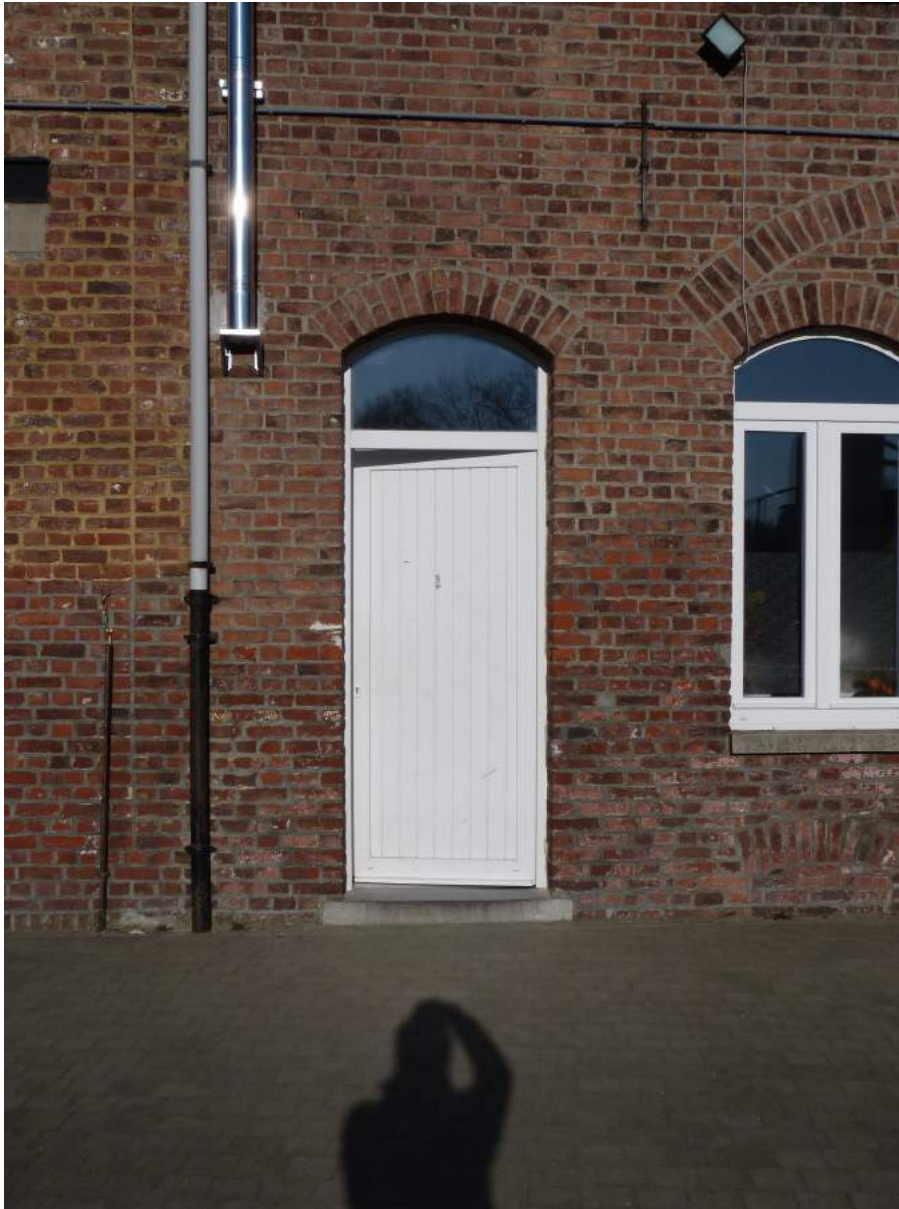
4.4.4 Deuropening

In de 5 laatste traveeën is alle buitenschrijnwerk vervangen door een kunststof variant, naar het voorbeeld van de originele ramen. Deze gevelopeningen sluiten ook het sterkst aan bij die van de voorgevel. Een vol, wit deurpaneel wordt bekroond met een vast bovenlicht met segmentboog. De segmentboog is ook duidelijk zichtbaar in het gevelmetselwerk, hoewel ze op deze gevel niet geaccentueerd is. Een trede uit blauwe hardsteen overbrugt het hoogteverschil tussen speelplaats en binnenruimte.

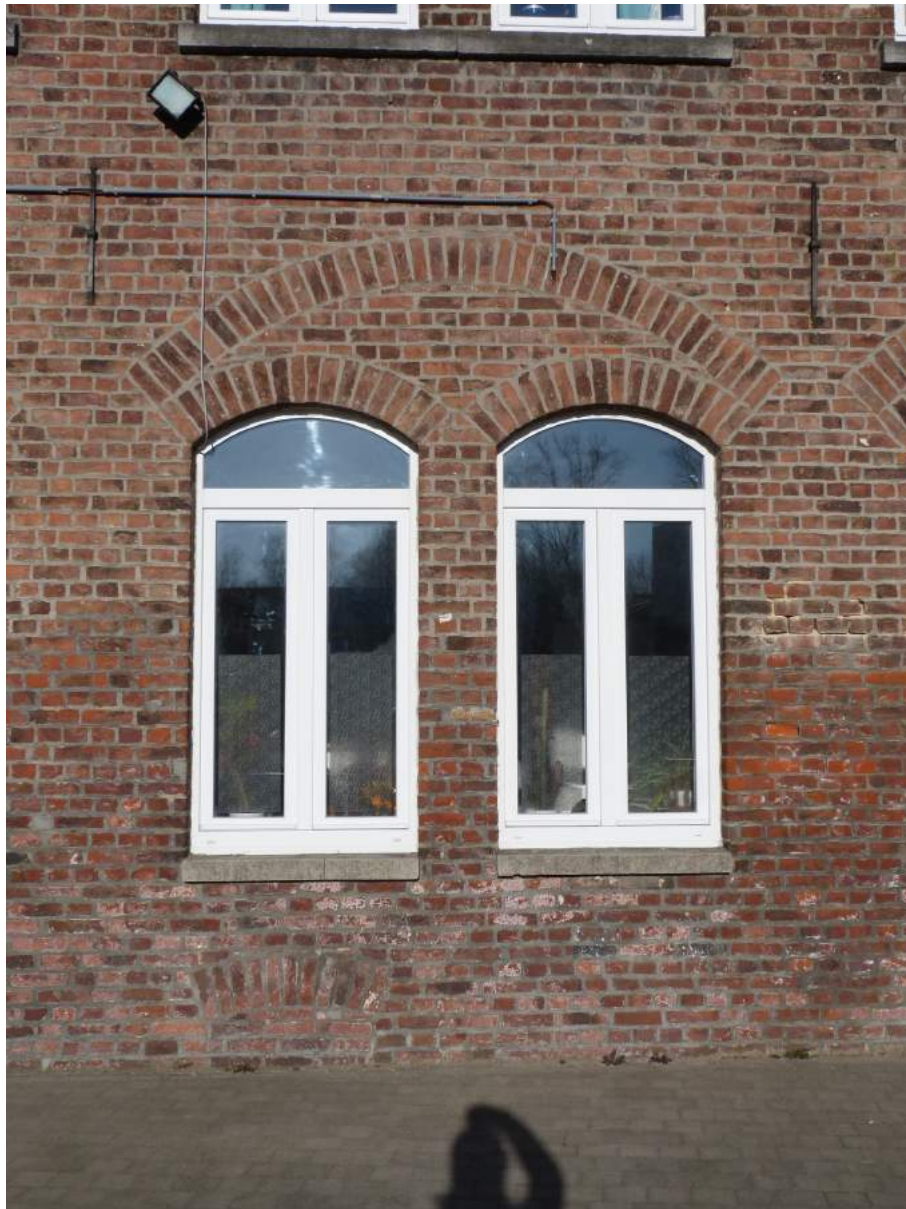
4.4.5 Raamopening

De raamopeningen in de laatste 5 traveeën bestaan opnieuw uit enkelvoudige en gekoppelde segmentboogvensters. De opdeling in twee gelijke opengaande delen en vast bovenlicht loopt gelijk met de raamverdeling van de voorgevel. Ook hier zijn de segmentbogen boven de ramen zichtbaar in het metselwerk, alsook de overkoepelende segmentboog bij de gekoppelde ramen. De dorpel uit blauwe hardsteen is op de achtergevel onderbroken.

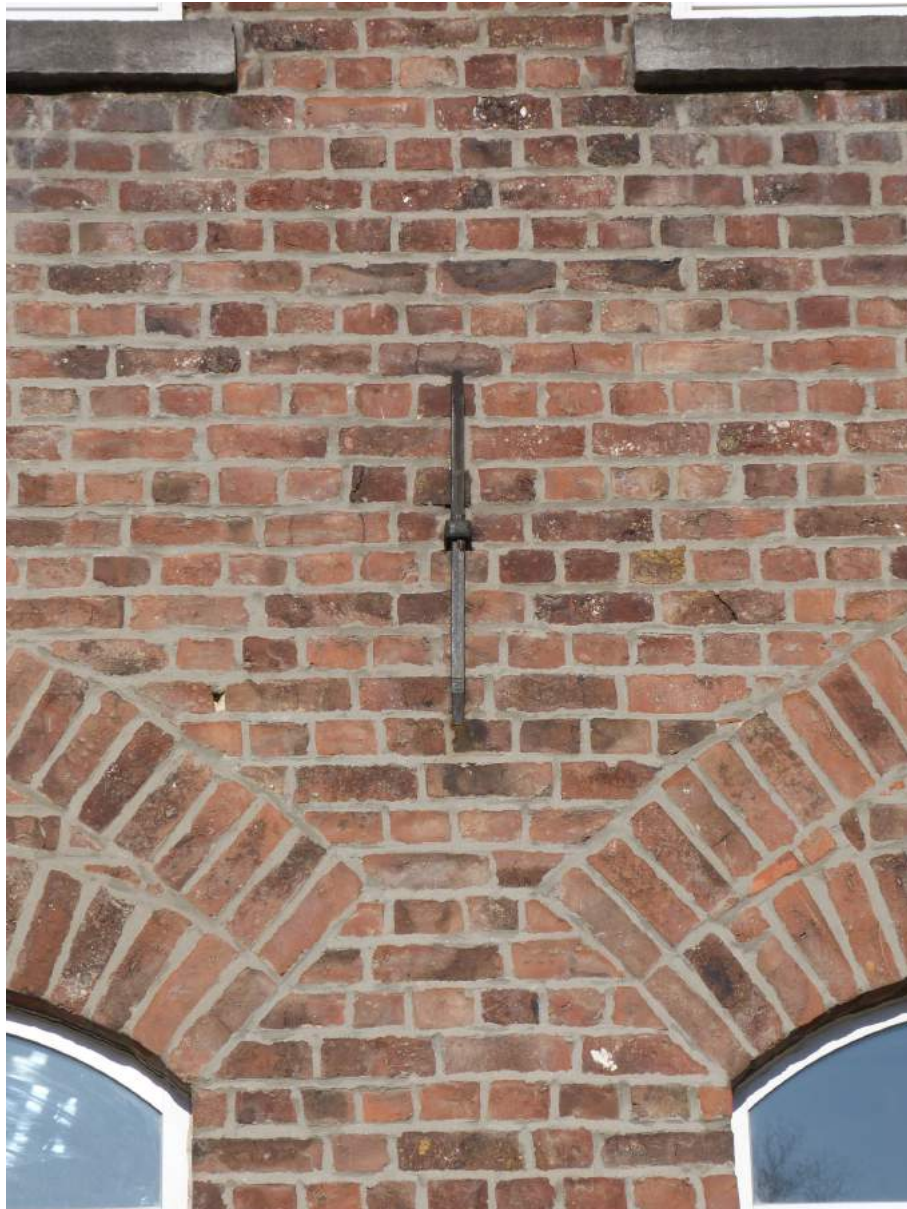
4.4.6 Gevelankers

De verdeling van gevelankers op de achtergevel is identiek aan die op de voorgevel. Deze zijn echter, net zoals de hele achtergevel, van een veel soberdere uitvoering en zijn vooral functioneel.

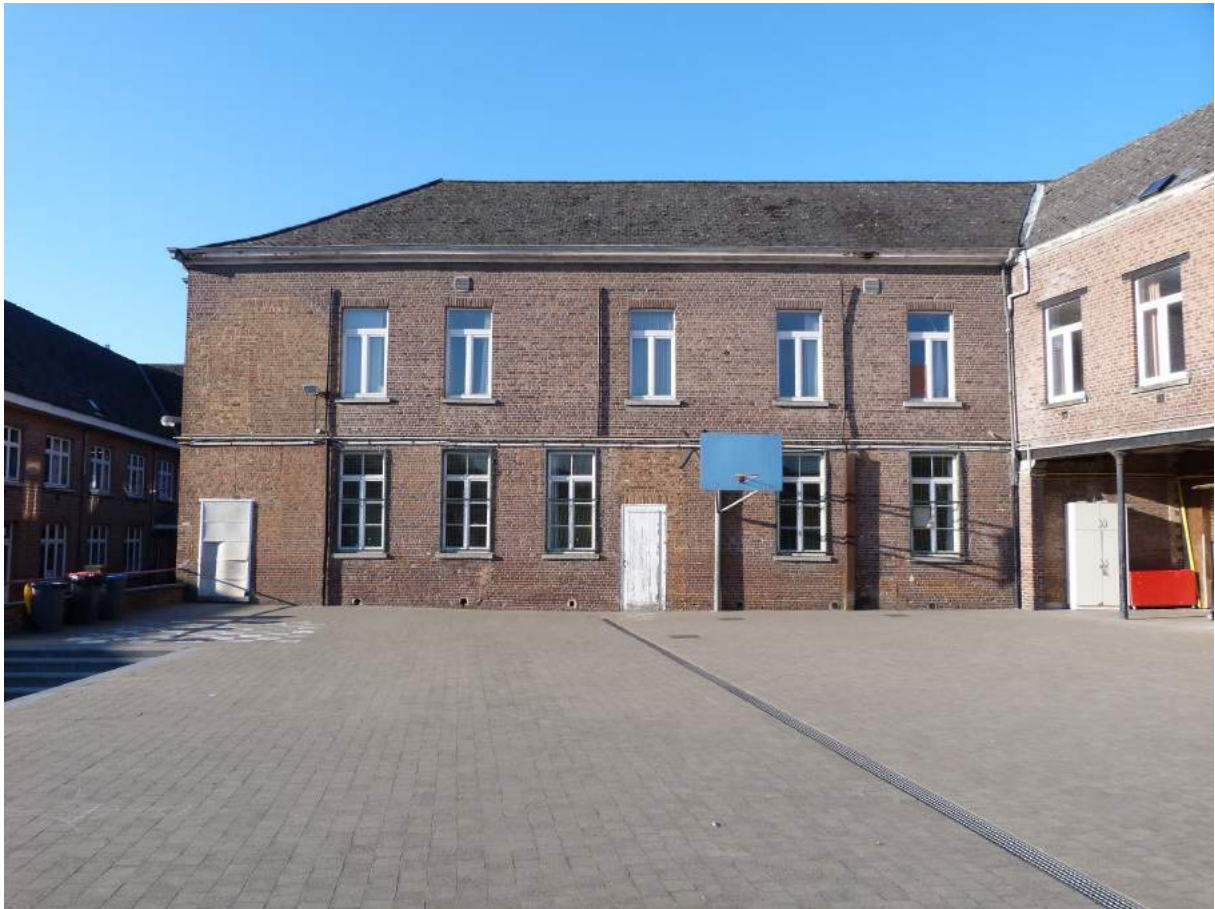
4.5 U-vormig inkomgebouw 1859, zijde speelplaats

Deze gevel is, net als de achtergevel van de straatvleugel, veel soberder uitgevoerd. De donkerbruine gevelsteen, waarin verschillende sporen van herstellingen en aanpassingen te zien zijn, is hier niet rood geschilderd en ook de gevelbanden en hoek- en negstenen ontbreken. De uitstekende, wit geschilderde bakgoot is wel aanwezig. Op het gelijkvloers zijn de ramen nog naar het voorbeeld van de ramen uit de voorgevel, op de verdieping keren de vereenvoudigde vensters van de straatvleugel terug.
