Bijlage 9: Foto inventaris gevels

1. Schoolgebouw 1833 (nr. 4) 1.1 *Gevel zijde kloostertuin*

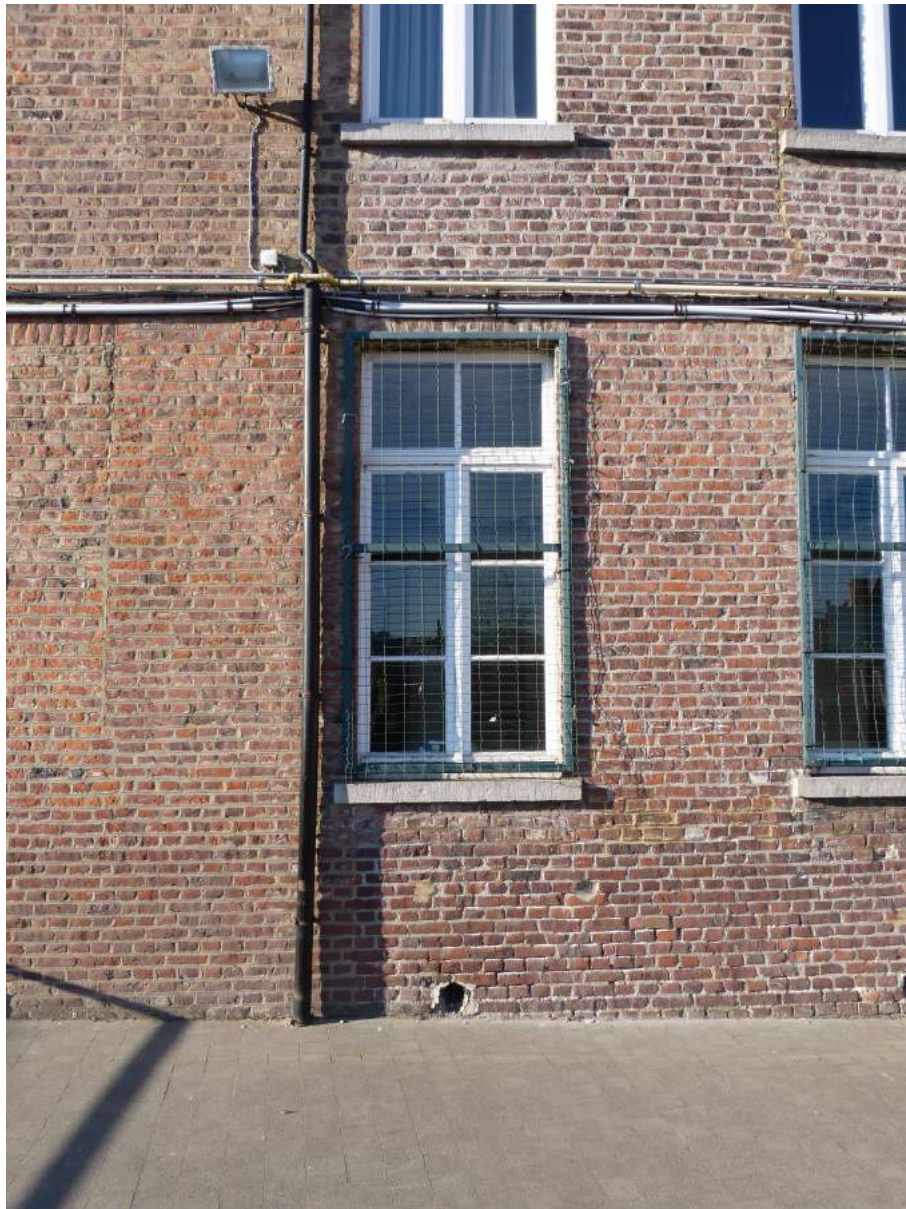
4.5.1 Raamopeningen gelijkvloers

De houten ramen houden de verdeling aan van de ramen op de voorgevel: twee opengaande delen opgedeeld in drie gelijke glasvlakken, met een bovenlicht dat op zijn beurt is opgedeeld in twee gelijke vlakken. Ook hier is het schrijnwerk wit geschilderd en keert de dorpel uit blauwe hardsteen terug. (Op de dag van vandaag zijn de ramen afgeschermd met netten om beschadiging door ballen e.d. te vermijden)

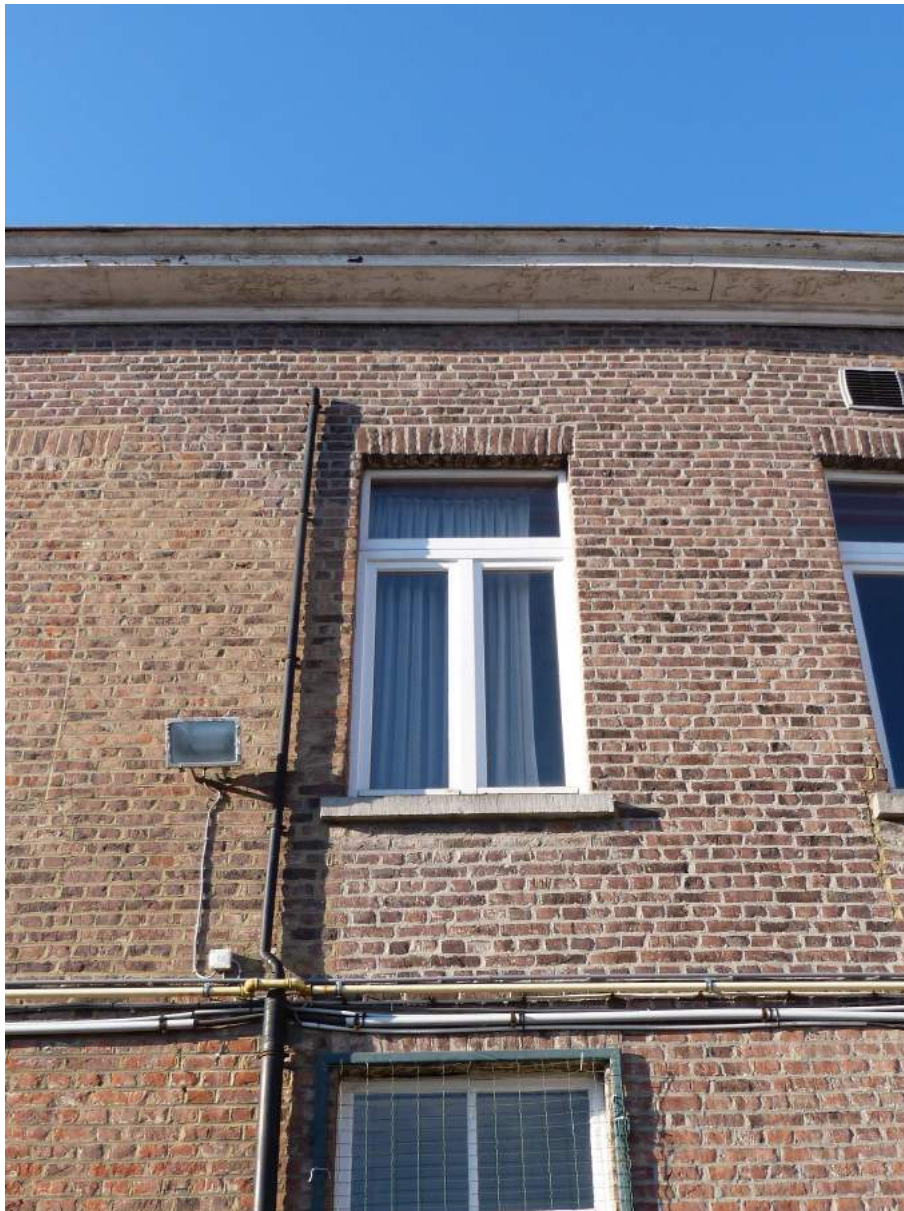
4.5.2 Raamopeningen eerste verdieping

Op de eerste verdieping herkennen we de vereenvoudigde ramen uit de achtergevel van de straatvleugel, met hun opdeling in twee gelijke opengaande delen onder een vast bovenlicht. In deze gevel zijn echter geen lintelen zichtbaar, boven de ramen is een streklaag aanwezig in het gevelmetselwerk.

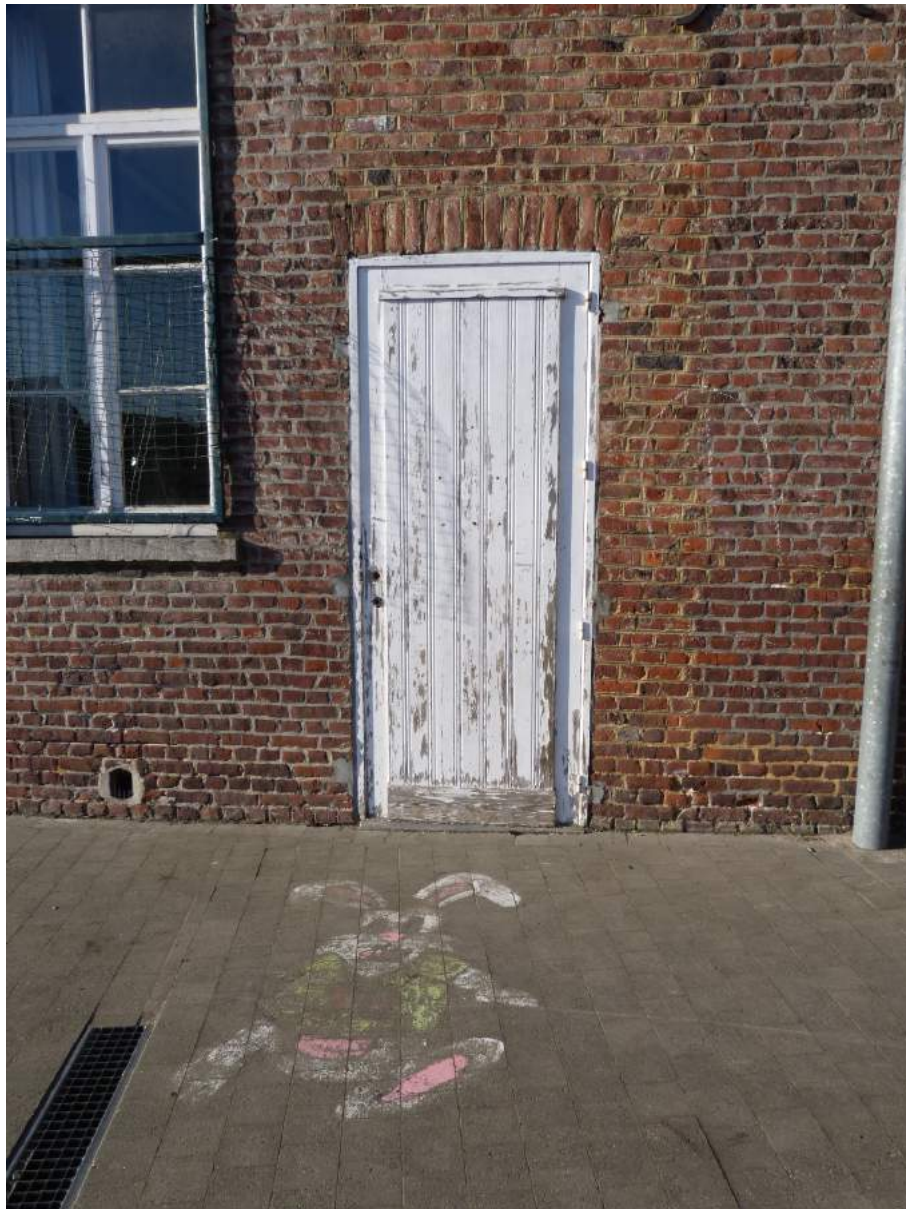
4.5.3 Centrale deuropening

Centraal in de gevel is een houten, wit geschilderde deur aangebracht. Deze deuropening is een aanpassing aan de oorspronkelijke gevel, zoals ook zichtbaar is aan het herstelmetselwerk rondom. De originele gevelopening paste waarschijnlijk beter in het ritme van de raamopeningen dan de huidige deur, die vermoedelijk naar noodzaak is geplaatst.

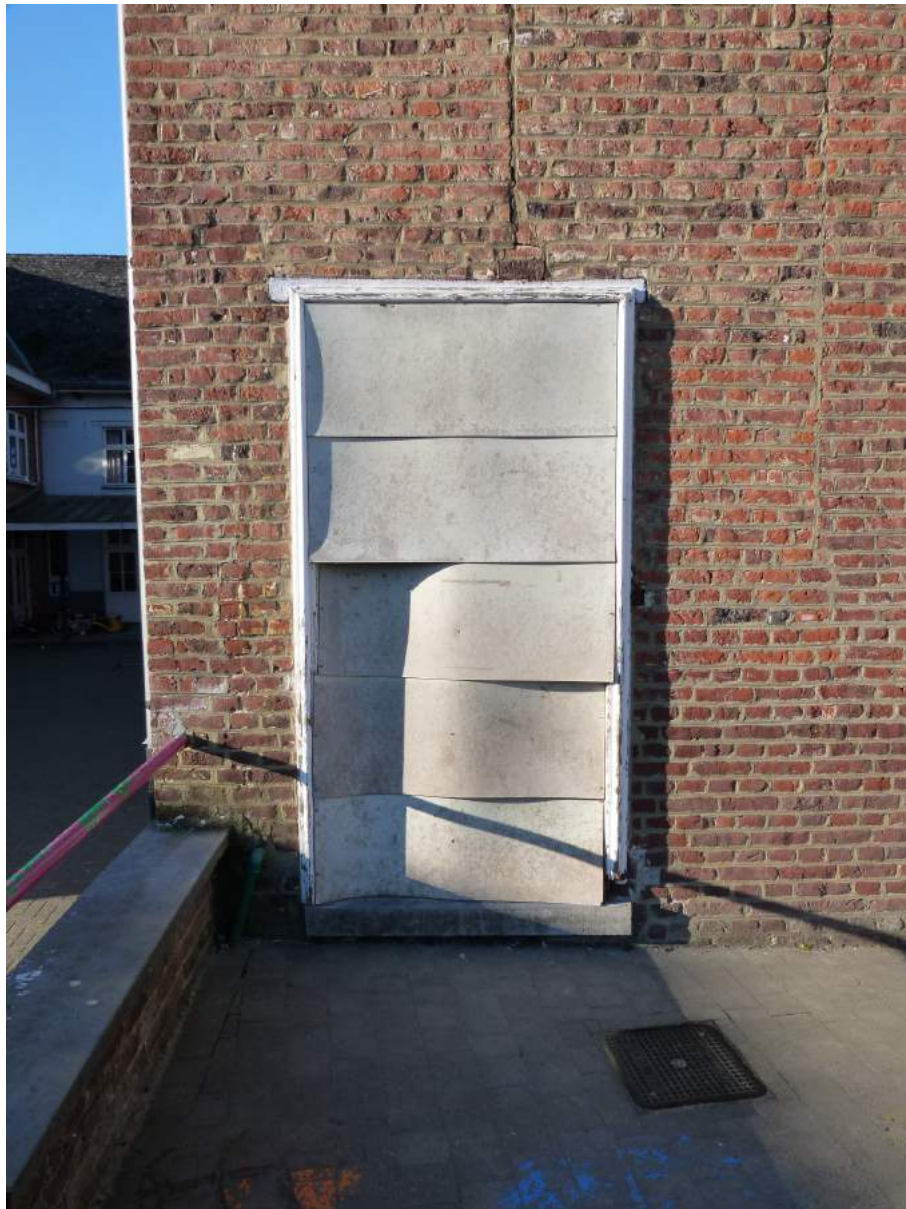
4.5.4 Deuropening uiterst links

De deuropening uiterst links van de gevel is een meer recente toevoeging. Dez maakt ook geen deel uit van de ritmiek van de overige gevelopeningen. De wit geschilderde houten deur is momenteel afgedekt met kunststof platen waardoor ze niet langer toegankelijk is.

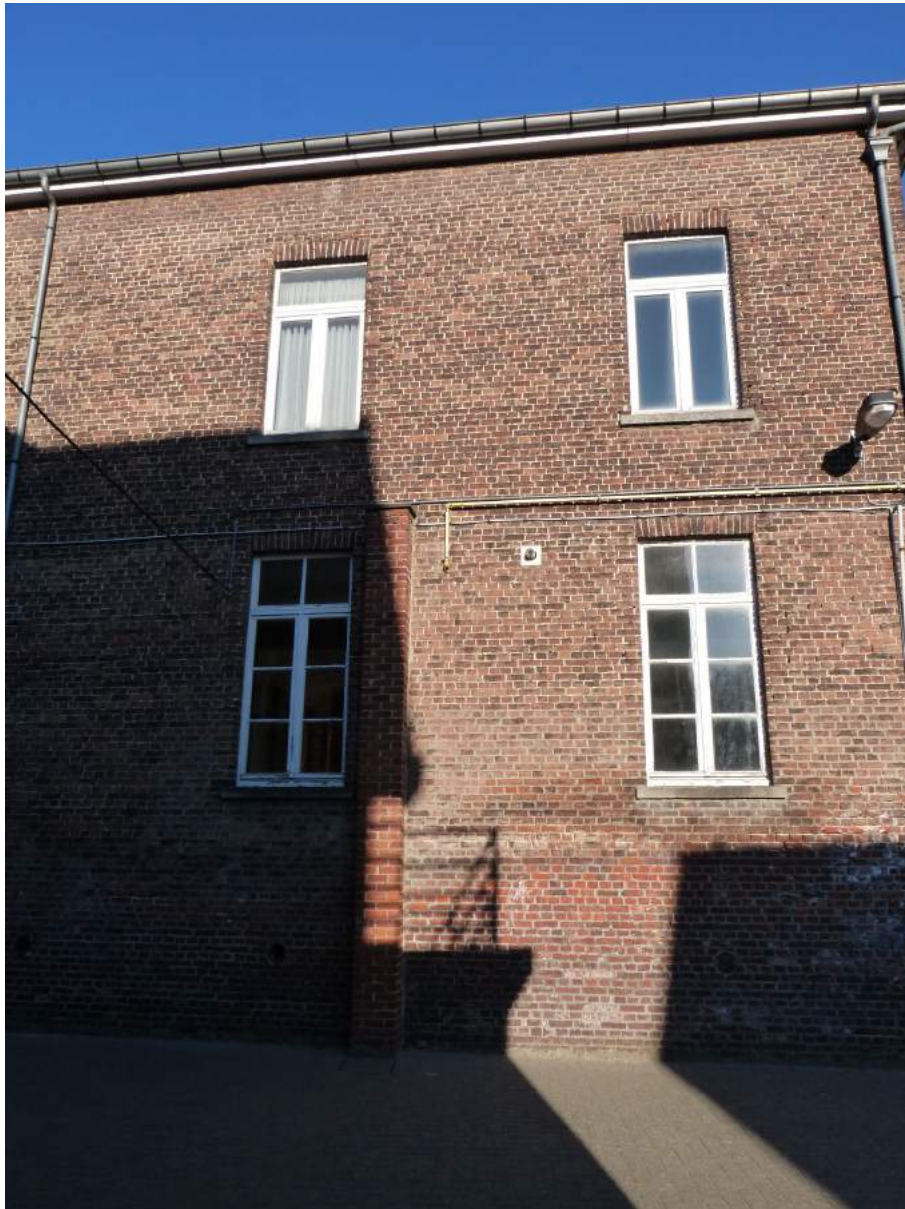
4.6 U-vormig inkomgebouw 1859, ingesloten speelplaats

Deze gevel aan de zijde van de ingesloten speelplaats vertoont dezelfde kenmerken als de gevel om de hoek, aan de open speelplaats. De ramen op respectievelijk het gelijkvloers en de verdieping zijn identiek aan die op de andere gevel. Opmerkelijk is de duidelijk zichtbare steunbeer, opgetrokken uit een andere steen dan de gevel.

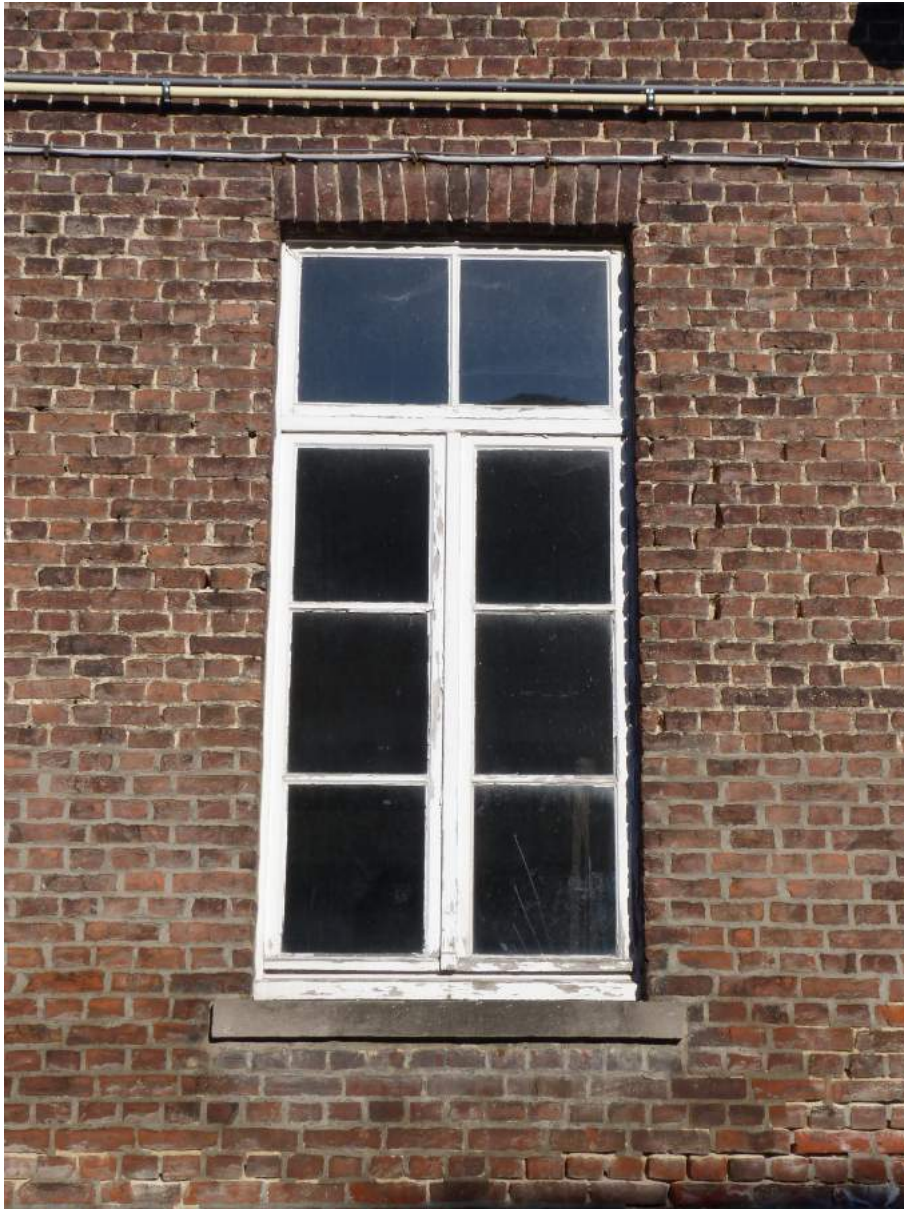
4.6.1 Raamopeningen gelijkvloers

De ramen op het gelijkvloers zijn identiek aan de ramen in de andere gevels van het U-vormige inkomgebouw. Ze hebben dezelfde verdeling in twee opengaande delen onder een vast bovenlicht. De raamvleugels en het vast raam bestaan respectievelijk uit 3 en 2 gelijke glasvlakken. De raamopening wordt bovenaan afgelijnd door een streklaag in het metselwerk en onderaan door de dorpel uit blauwe hardsteen.

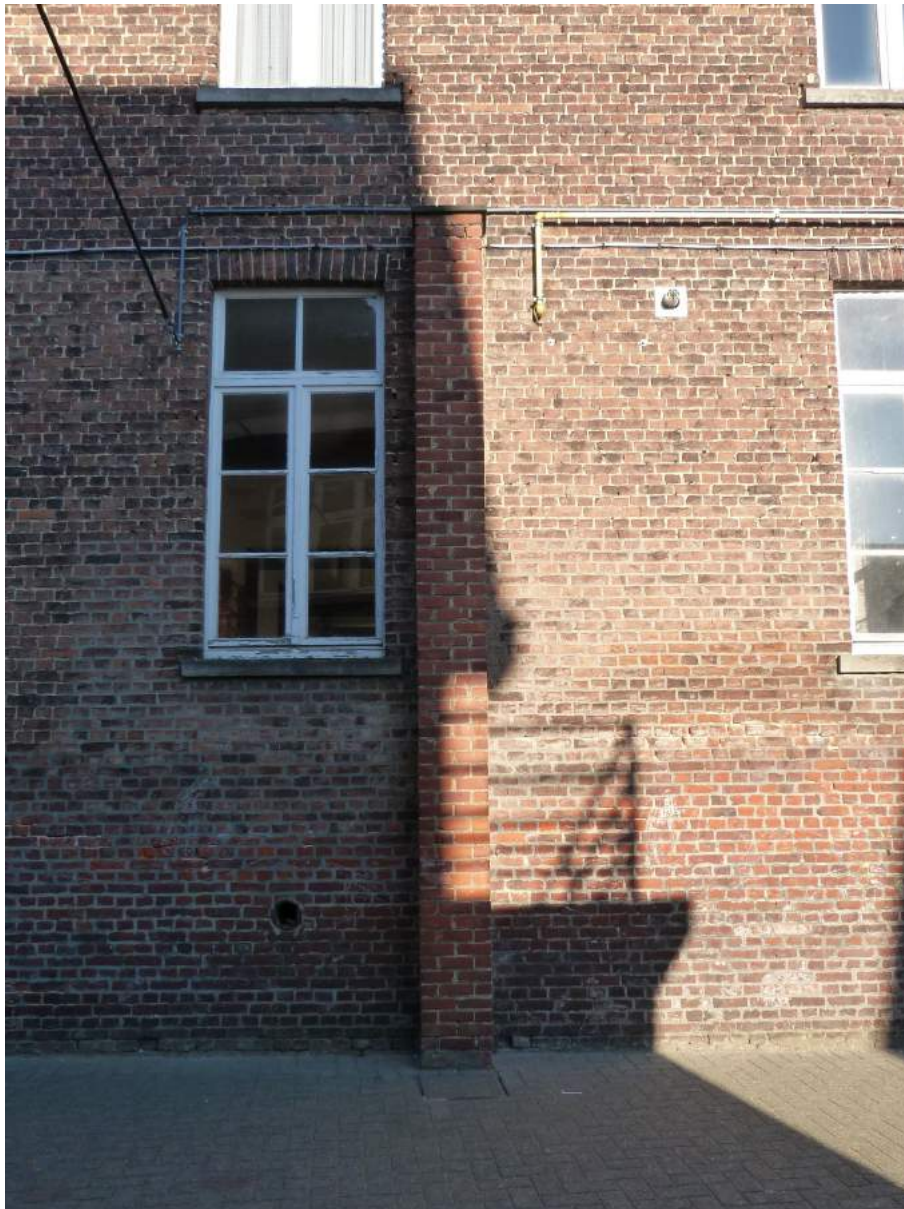
4.6.3 Steunbeer

De steunbeer op de achtergevel van het U-vormig inkomgebouw is opgetrokken uit een andere soort steen dan de oorspronkelijke gevels. Dit doet vermoeden dat hij een latere toevoeging is geweest om het uitzakken van de gevel tegen te gaan. De steunbeer is over hoogte van de gelijkvloerse verdieping doorgetrokken en bekroond met een deksteen uit blauwe hardsteen.

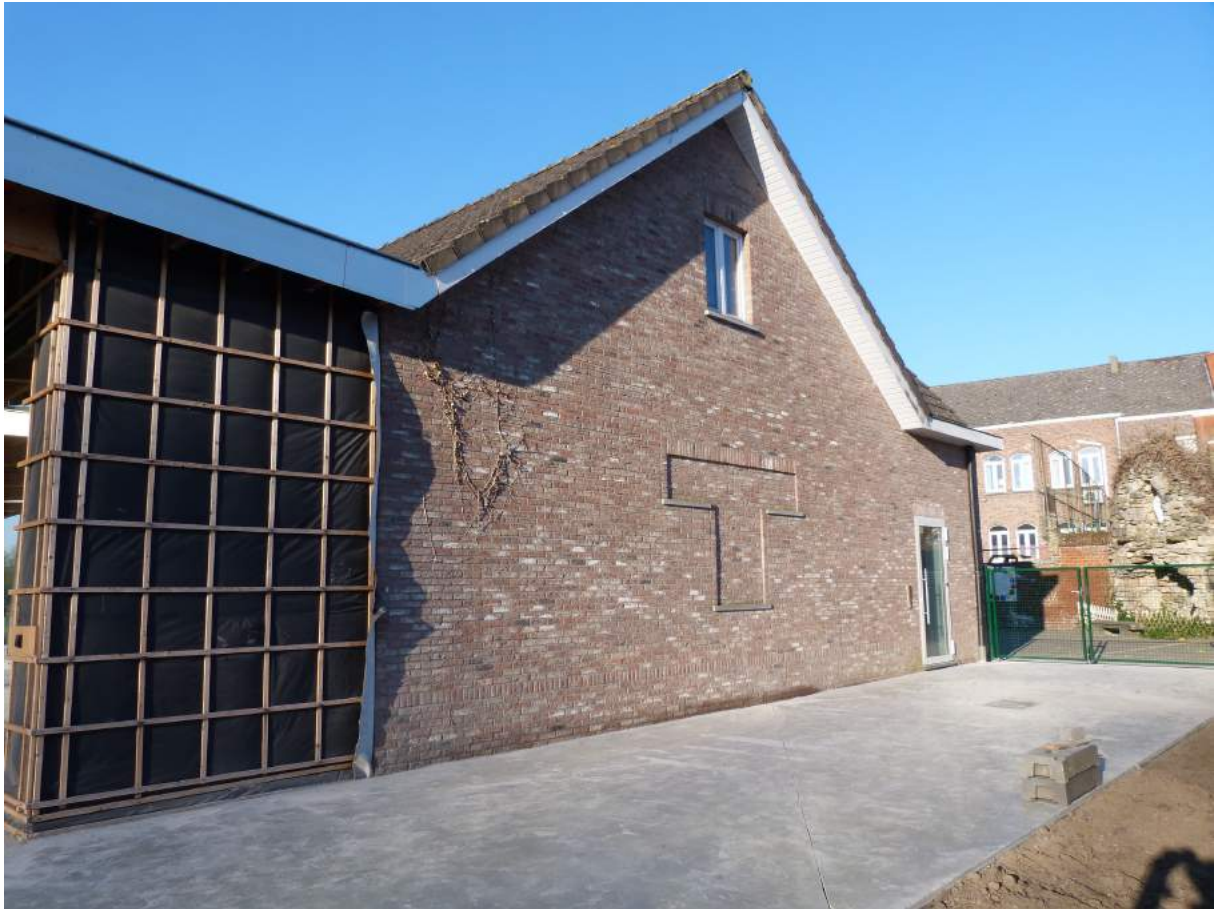
5.1 *Noordelijke gevel – zijde schoolmuur*

De laatste toevoeging aan het scholencomplex bestaat uit een eenvoudig L-vormig volume met zadeldak. Een lichtbruine steen en witte dakrand verwijzen naar de oudere gebouwen van de site. Op deze gevel zijn beperkte openingen te zien. Een opvallend decoratief kenmerk is de doorlopende rollaag in de gevelstenen onderaan, die als het ware een plint vormt.

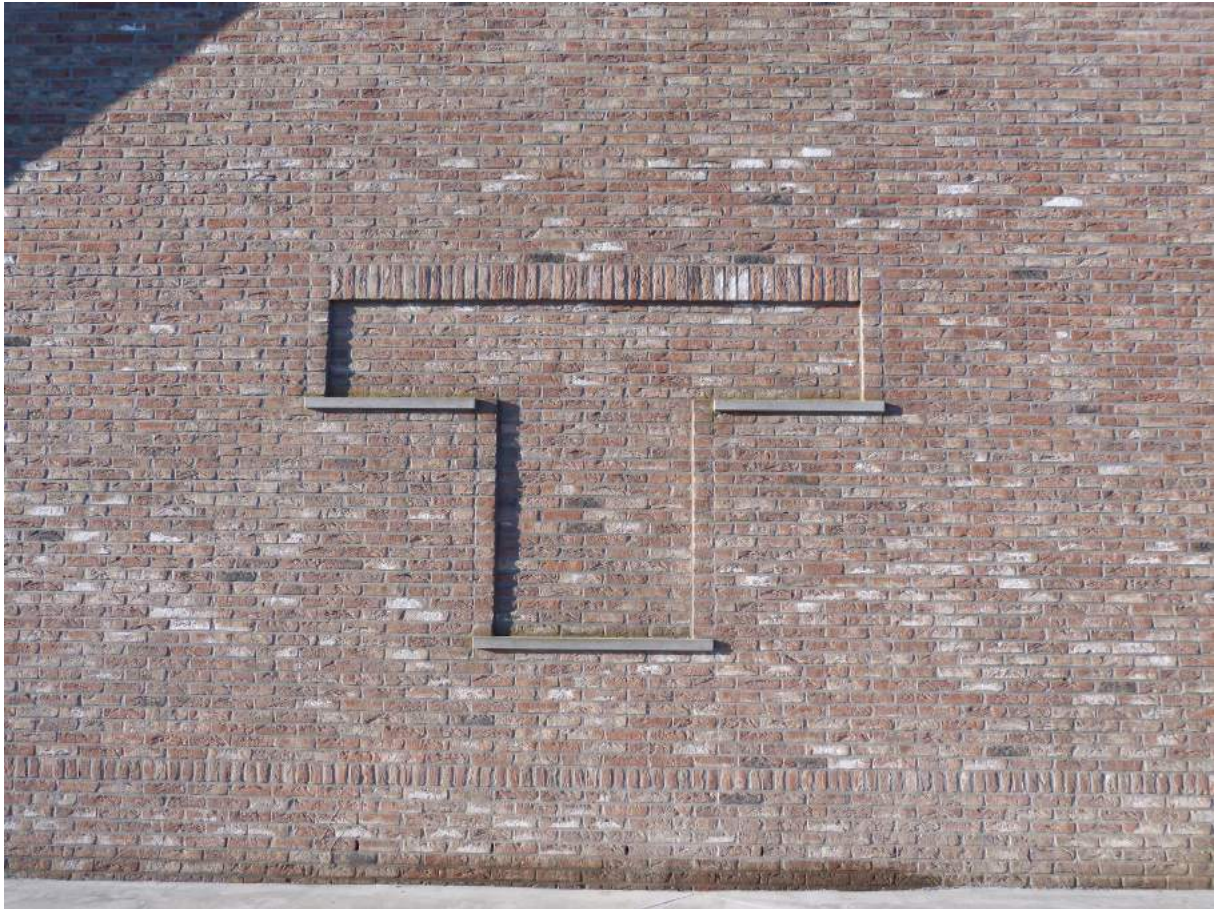
5.1.1 Dichtgemetselde raamopening

De oorspronkelijke T-vormige raamopening op deze gevel is bij (recente) verbouwwerken dicht gemetst met dezelfde steen als die van de gevels. De typerende vorm is nog zichtbaar door de verdiept geplaatste stenen. Een aantal elementen zijn bewaard gebleven, zoals de streklaag bovenaan en de dorpels.

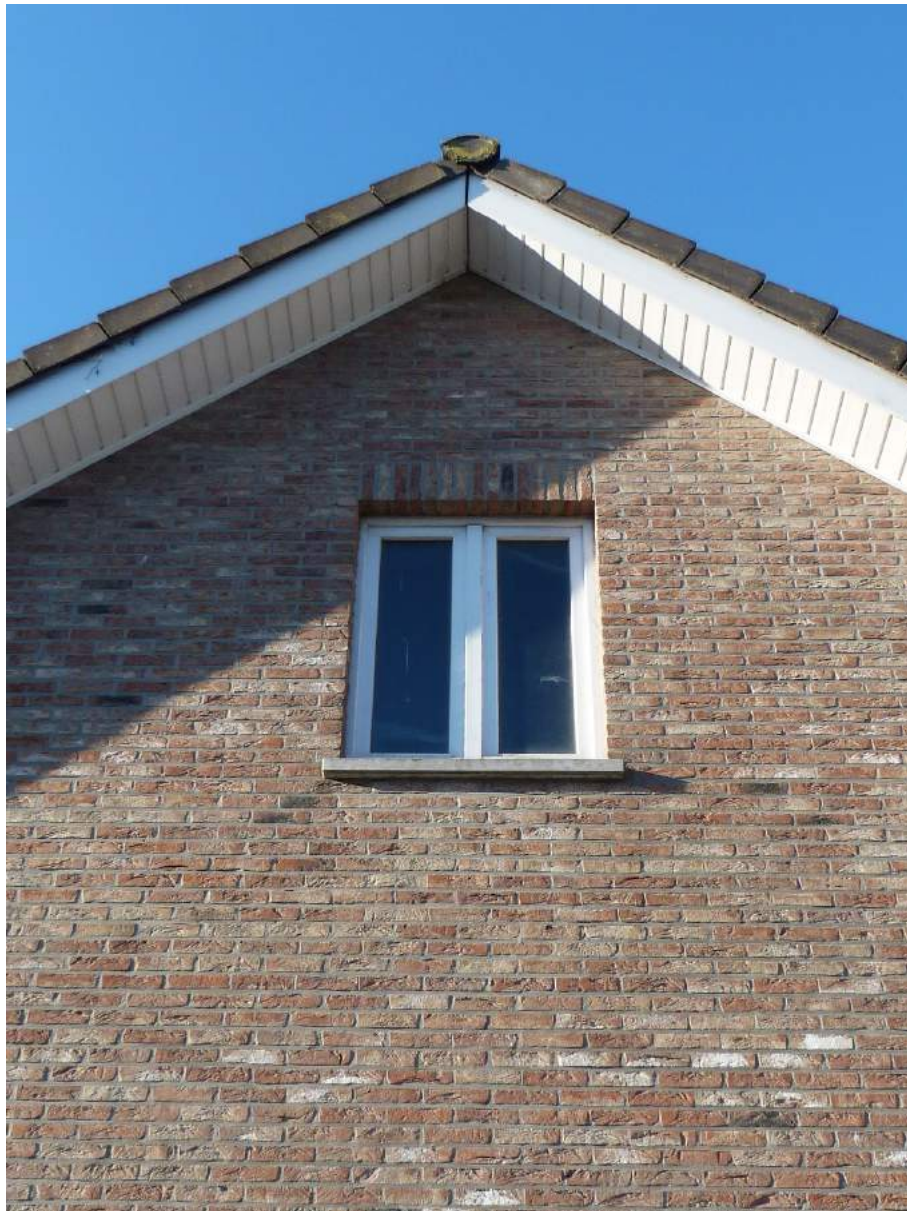
5.1.2 Raamopening zolderverdieping

Net onder de toelopende punt van de topgevel bevindt zich een kleine raamopening. Deze is ingevuld, naar analogie met de ramen van de andere schoolgebouwen, met wit schrijnwerk dat het raam onderverdeeld in twee gelijke opengaande delen. Deze rusten op een dorpel uit blauwe hardsteen.

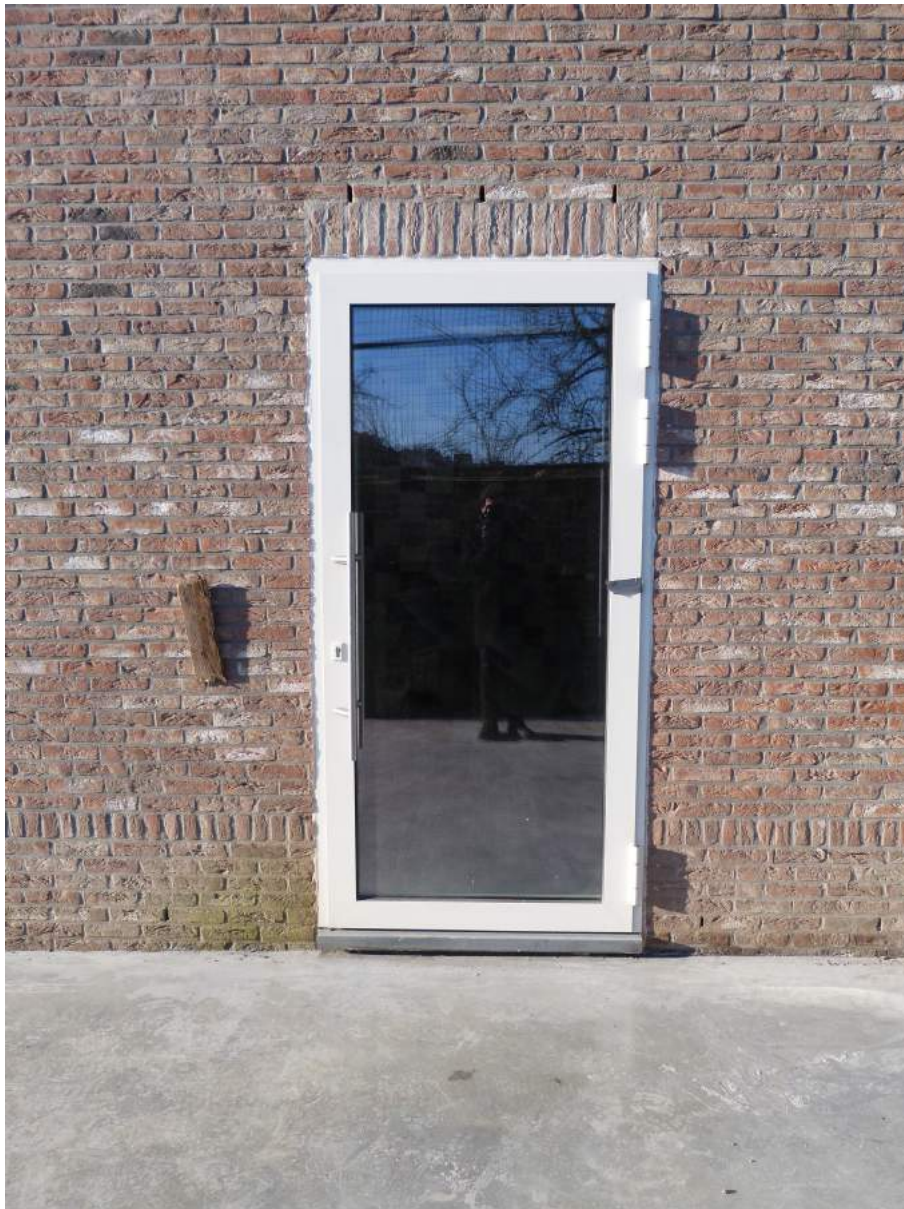
5.1.3 Deuropening

In het korte been van het L-vormige volume is op de zijgevel een deur te vinden, bestaande uit wit aluminium en ingevuld met een glasvlak. Deze deur leidt naar het achterliggende sanitair.

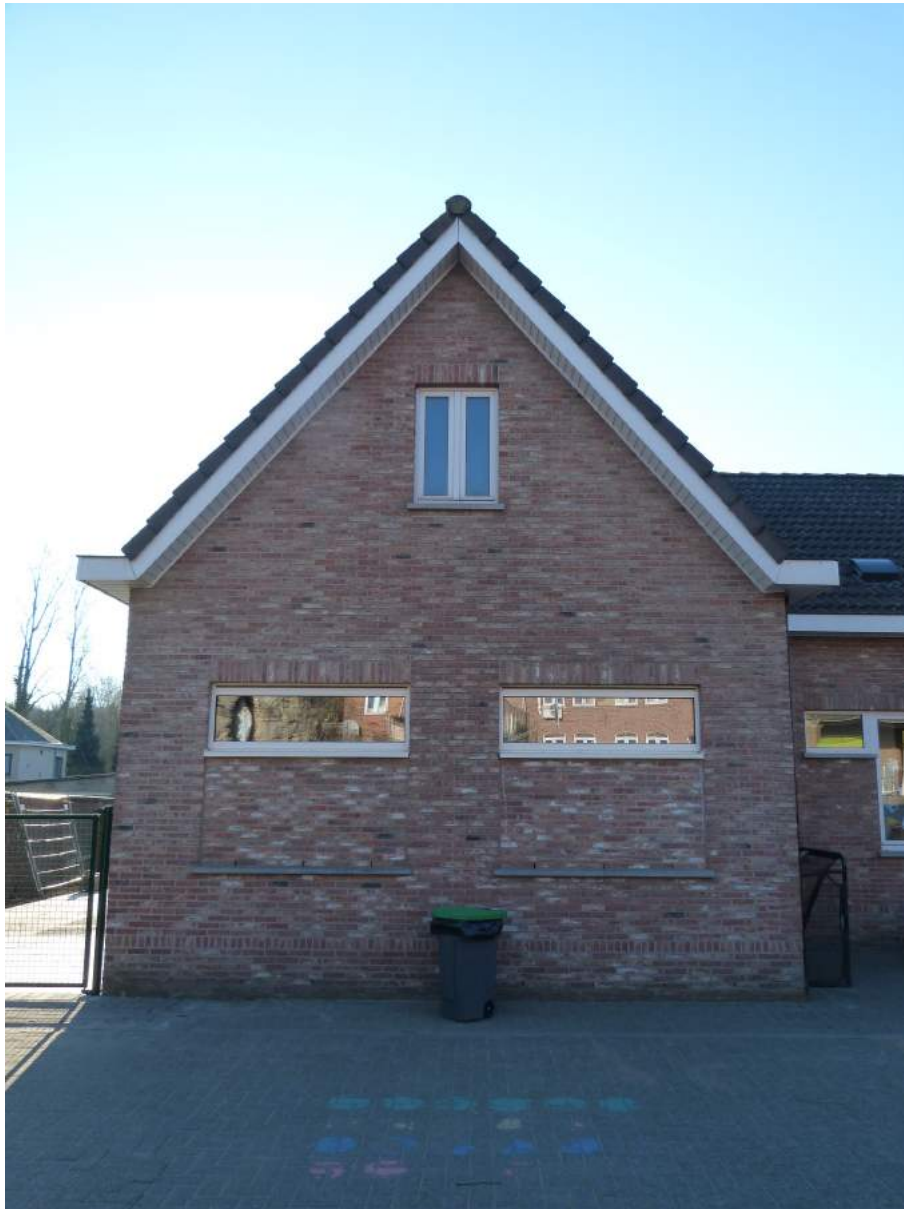
5.2 Westelijke topgevel

De topgevel van het korte been van het L-vormig volume vertoont opnieuw een klein zolderraam. De twee grotere gevelopeningen op het gelijkvloers werden aangepast tijdens de laatste verbouwingen. Dezelfde lage rollaag loopt door over de gevel en vormt een plint rond het gebouw.

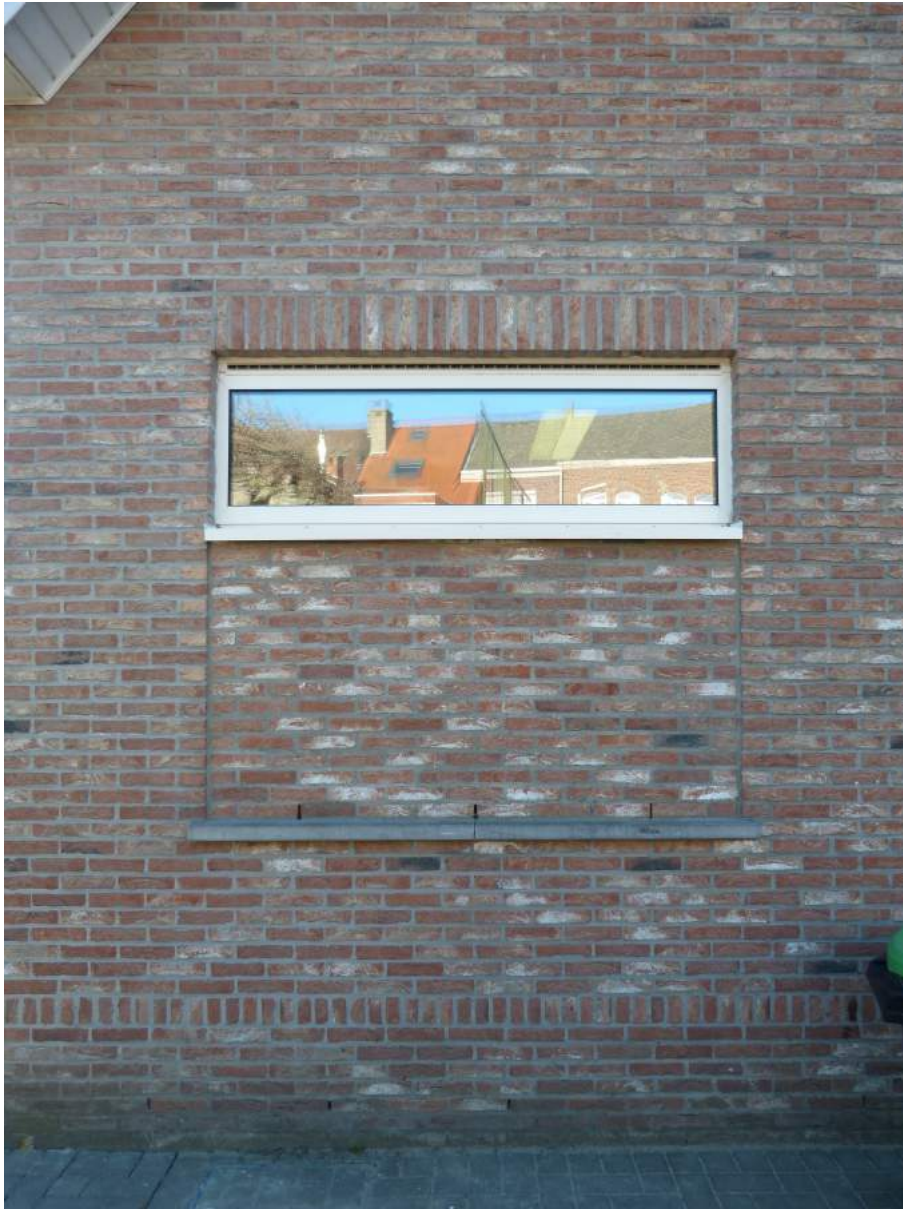
5.2.1 Raamopeningen gelijkvloers

Beide grote raamopeningen van het gelijkvloers zijn bij de laatste verbouwingswerken aangepast. Een bandraam van dezelfde breedte is op dezelfde hoogte als het oorspronkelijk raam geplaatst. Op die manier is de privacy voor het achterliggende sanitair verzekerd. De rest van de gevelopening is opgevuld met dezelfde gevelsteen van de rest van het gebouw. De oorspronkelijke raamdorpels bleven behouden. Het nieuwe raamprofiel, uit wit aluminium, is voorzien van een dorpel uit hetzelfde materiaal.

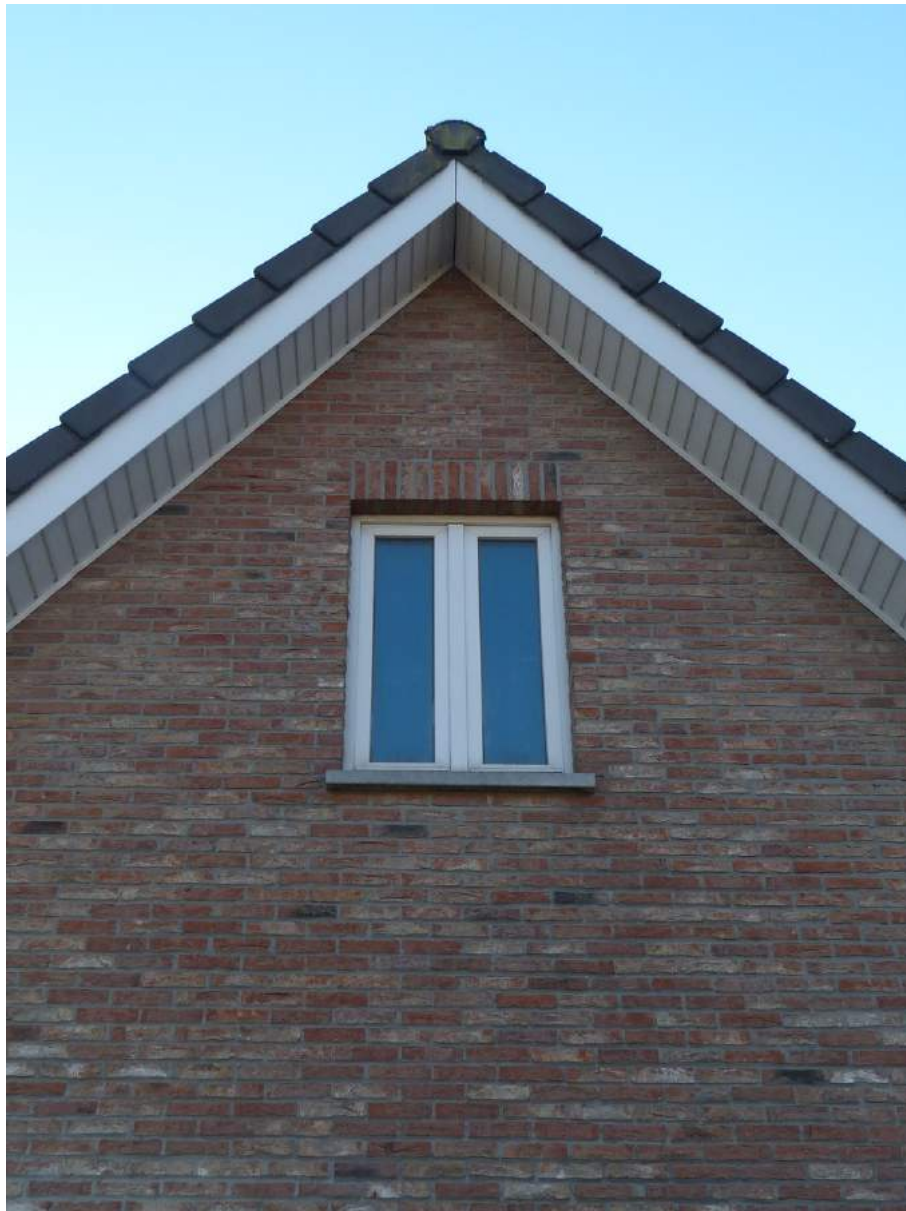
5.2.2 Raamopening zolderverdieping

Identiek aan de noordelijke gevel bevindt zich onder de punt van de gevel een raam dat de zolder verlicht. Ook hier is het onderverdeeld in twee gelijke delen door wit schrijnwerk uit kunststof en is het voorzien van een dorpel uit blauwe hardsteen.

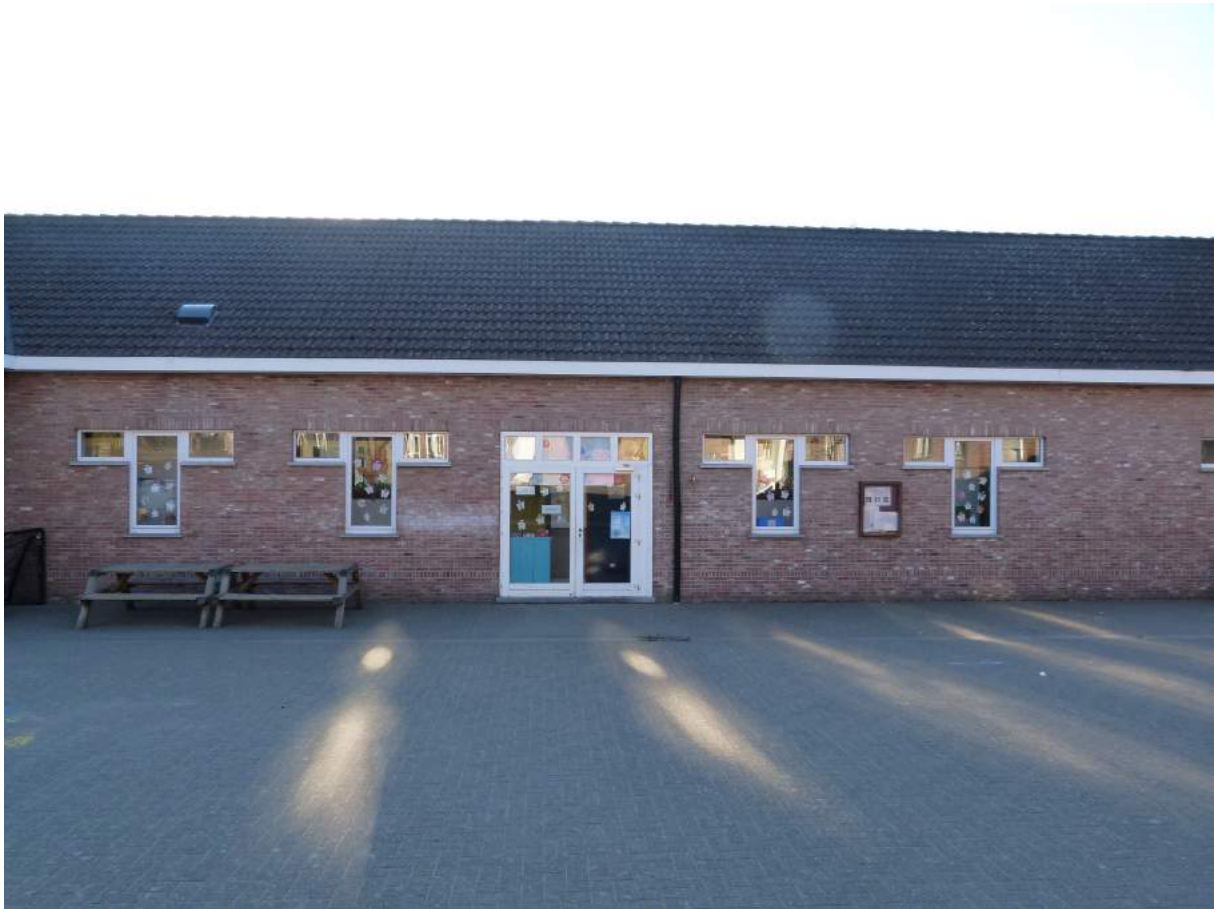
5.3 Westelijke gevel – zijde speelplaats

De westelijke gevel van het schoolgebouw uit 1988 wordt door de centrale plaatsing van de inkomdeur opgedeeld in twee. Aan de linkerkant bevinden zich naast de westelijke topgevel nog twee identieke raamopeningen in T-vorm. Dezelfde ramen komen terug in het rechterdeel, driemaal deze keer. Over de volledige lengte van de gevel is de lage rollaag doorgetrokken, enkel onderbroken door het deurgeheel.

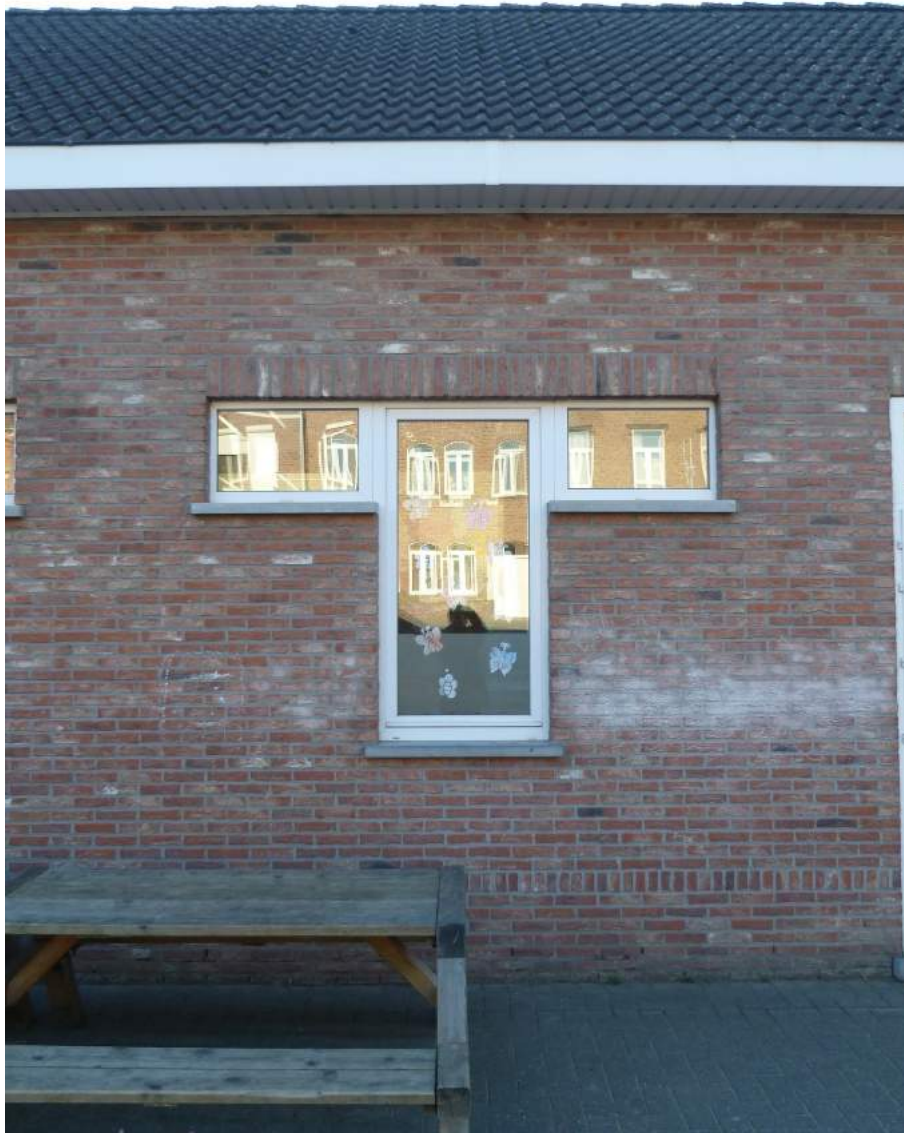
5.3.1 T-vormige raamopeningen

De T-vormige raamopeningen worden gevormd door een groot centraal raamvlak dat kan geopend worden, geflankeerd door twee kleinere vaste ramen. Het witte kunststof schrijnwerk van de drie raamdelen wordt ondersteund door drie dorpels uit blauwe hardsteen.

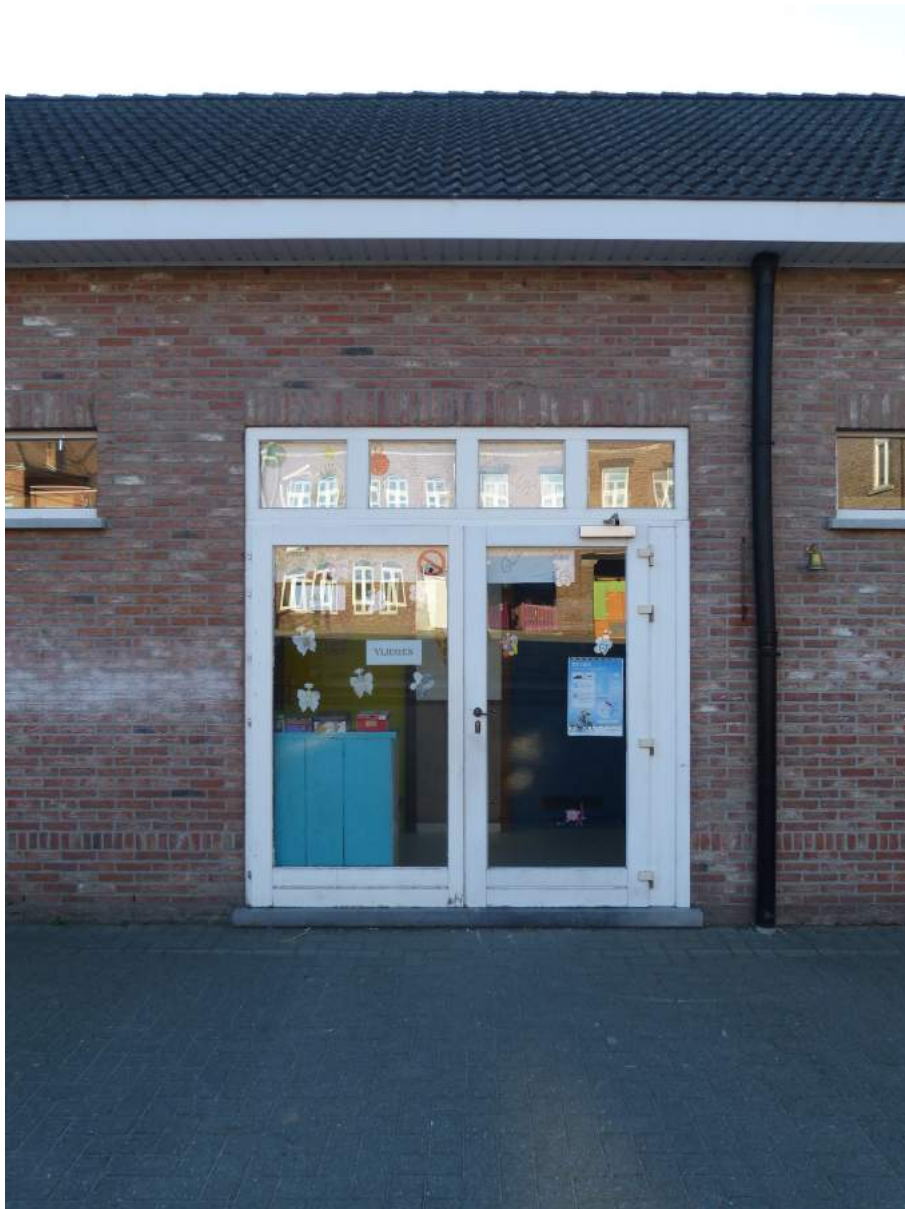
5.3.2 Centraal deurgeheel

Het deurgeheel dat het volume in twee deelt bestaat uit wit kunststof schrijnwerk. Boven de dubbele opendraaiende ramen die beglaasd zijn loopt nog een band van 4 bovenlichten. Deze hebben allen dezelfde afmetingen en hun breedte bedraagt de helft van een deurvlak. Via deze deuren kom je centraal binnen in het circulatiegedeelte van het schoolgebouw.

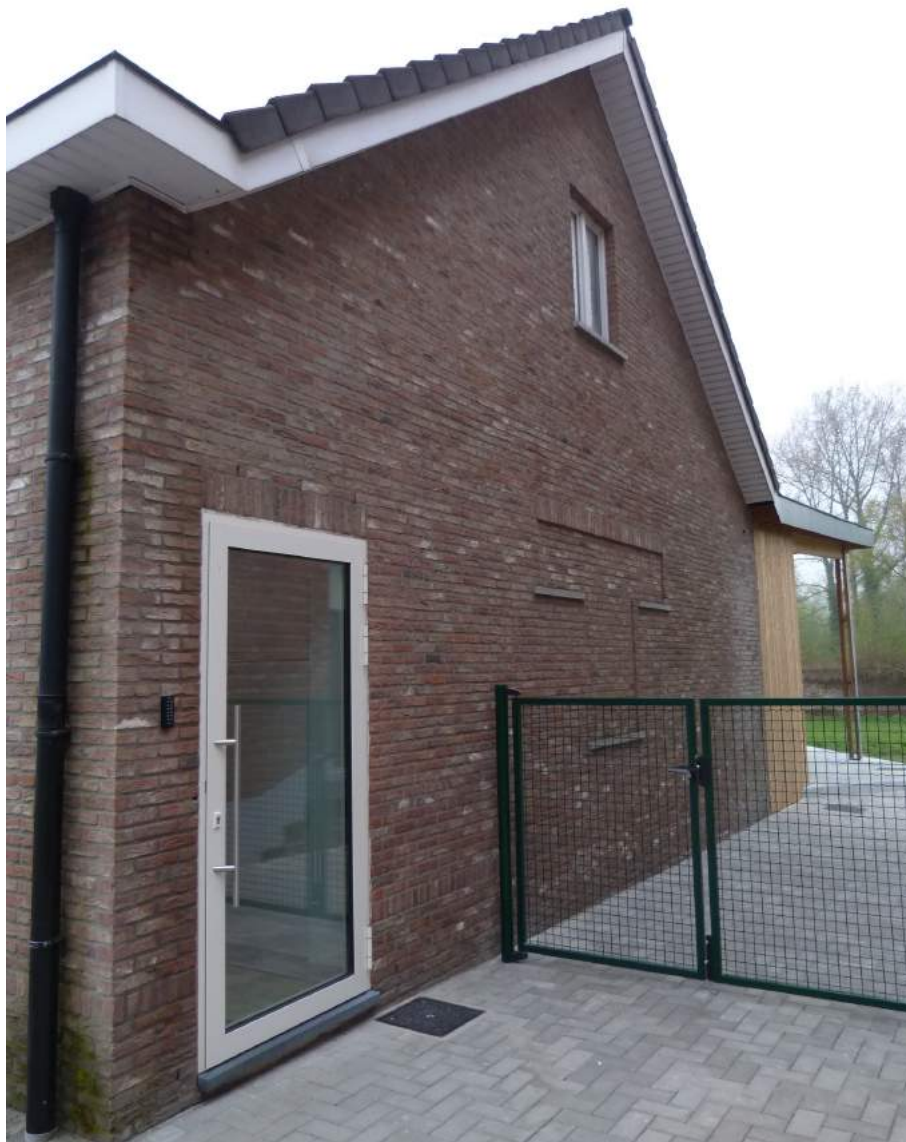
5.4 Zuidelijke gevel – zijde blok C

De zuidelijke gevel van blok D is nagenoeg identiek aan de noordelijke gevel, met dat verschil dat de deuropening niet in een uitloper is gepositioneerd. De andere kenmerken keren terug: de uitkomende witte dakrand, het zolderraam in de toelopende punt en het dicht gemetselde T-vormige raam. Ook de aanzet van de uitbreiding met afdak aan de zijde van de tuin is hier zichtbaar.

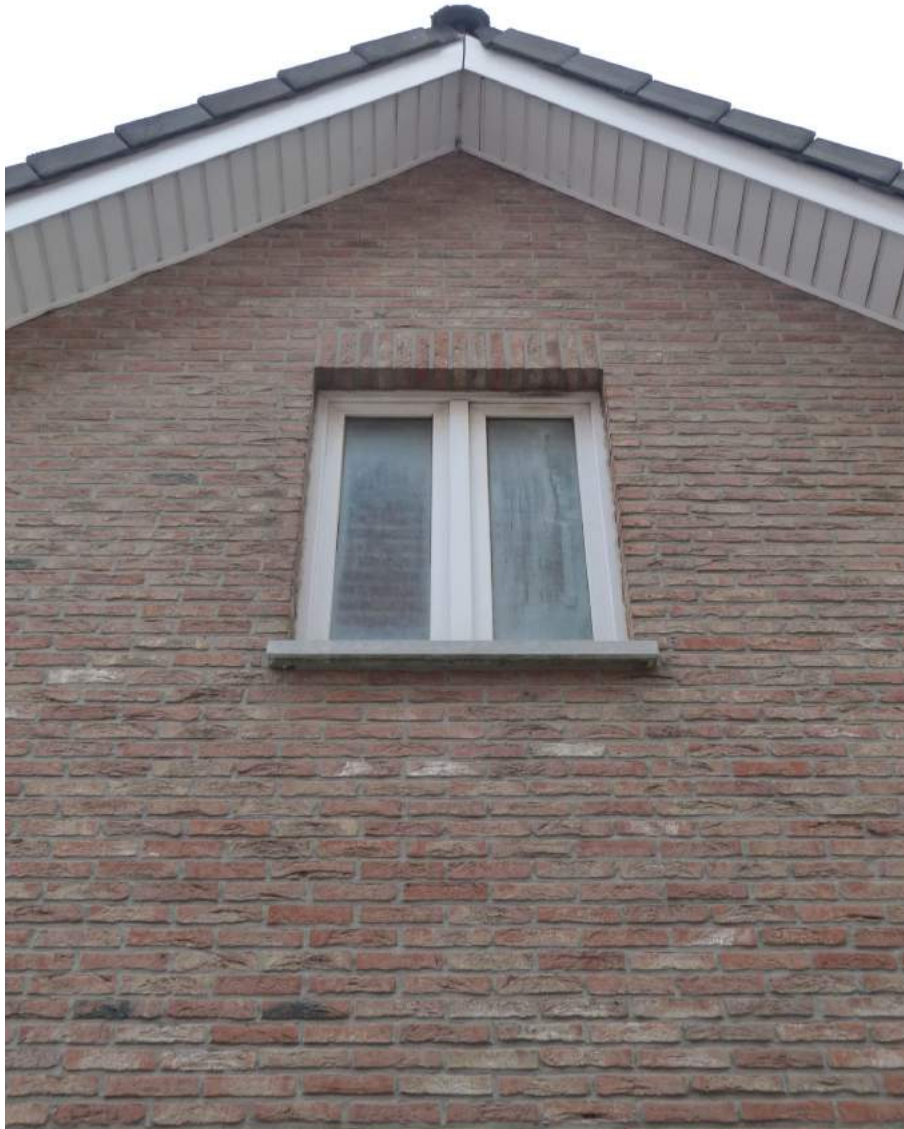
5.4.2 Zolderraam

Ook aan deze zijde van de doorlopende zolder wordt licht binnen gebracht via een zolderraam, net onder de nok. Het raam, bestaande uit twee opendraaiende delen uit wit geschilderd houten schrijnwerk, rust op een dorpel uit blauwe hardsteen.
