Bijlage 9: Foto inventaris gevels

1. Schoolgebouw 1833 (nr. 4) 1.1 *Gevel zijde kloostertuin*

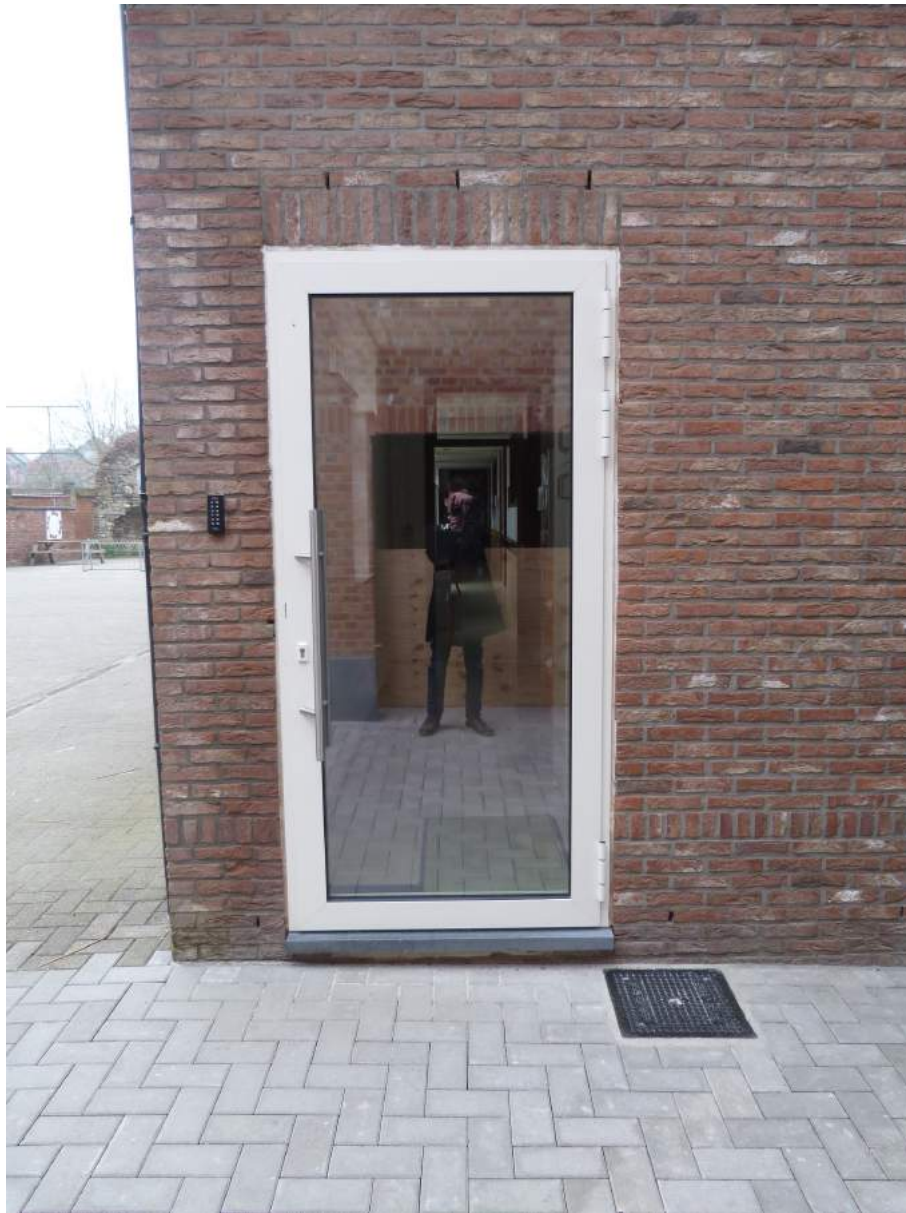
5.4.3 Deuropening

Op het zuidelijke uiteinde van de circulatiezone van het schoolgebouw uit 1988 biedt een beglaasde deur uit wit aluminium toegang tot de speelplaats en de doorgang tussen het L-vormig schoolgebouw en het gebouw uit 1947. Deze deur is identiek aan degene in de noordelijke gevel.

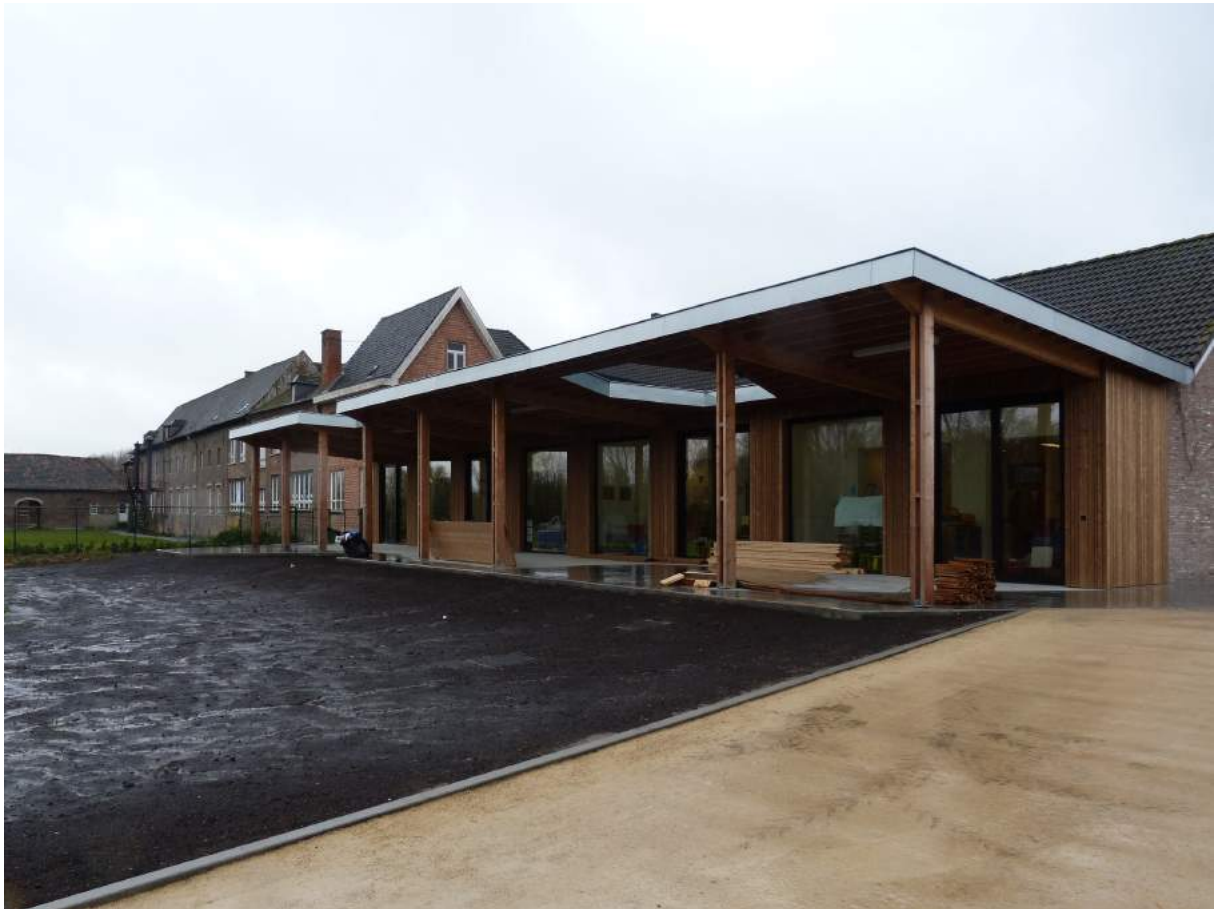
5.5 Oostelijke gevel – zijde kloostertuin

Bij recente uitbreidingswerken onderging de oostelijke gevel van het schoolgebouw uit 1988 een transformatie. De bestaande klassen werden uitgebreid richting de tuin waarbij in de nieuwe gevel grotere openingen werden voorzien die licht in de klassen brengen en zichten bieden op de tuin. In het verlengde van de uitbreiding is een verharde speelplaats aangebracht, overdekt met een overkapping uit hout. De nieuwe gevels zijn bekleed met houten latten van variërende breedte.

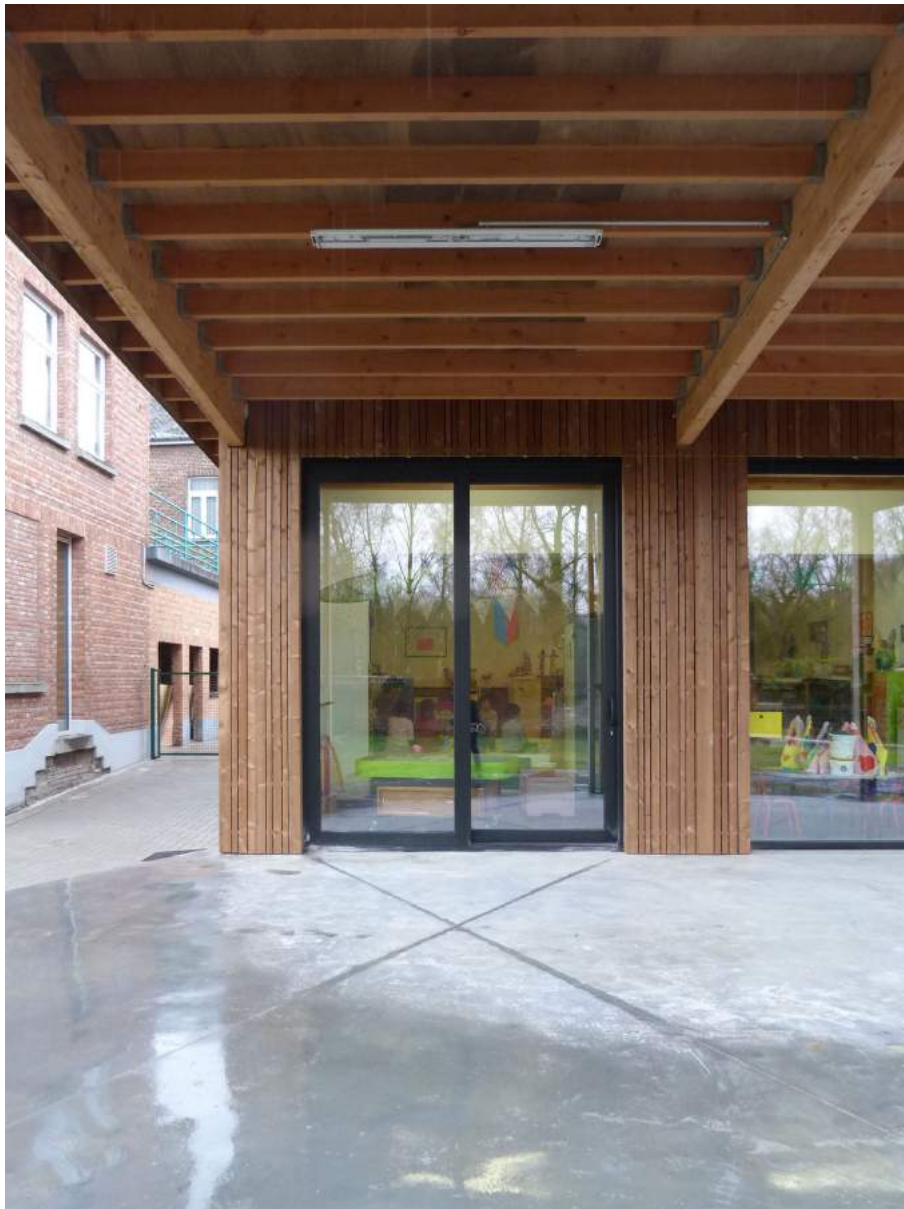
5.5.1 Schuifraam

Grote schuiframen uit zwart aluminium bieden brengen niet alleen licht binnen in de kleuterklassen, ze bieden ook zichten en directe toegang tot de speelplaats en nieuwe speelweide. Het schrijnwerk deelt het raamvlak op in twee gelijke delen.

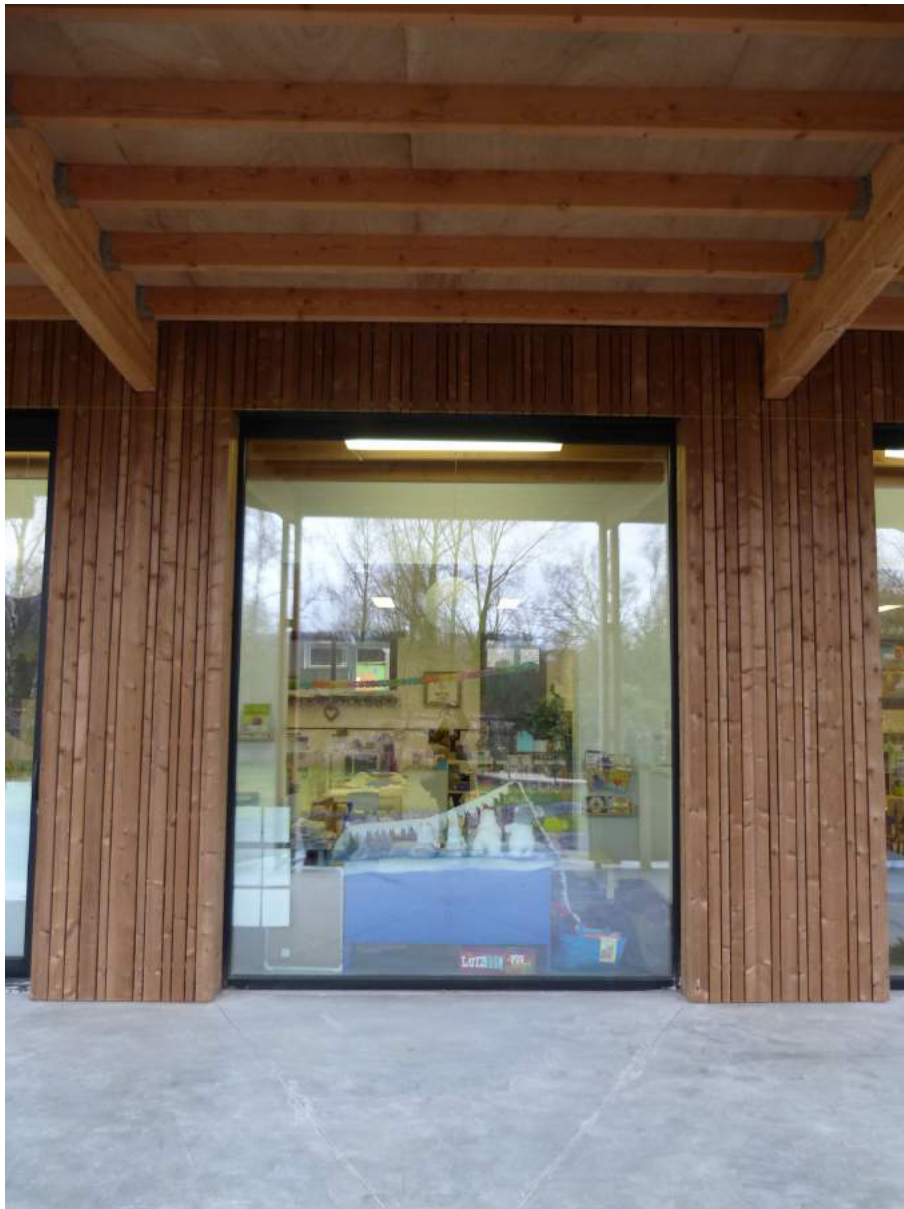
5.5.2 Vast raam

De vaste ramen hebben dezelfde afmetingen als de schuiframen, met het verschil dat ze bestaan uit één groot glasvlak. De ramen zijn opnieuw uitgevoerd in zwart aluminium.
