# 601B TURNHOUT ACADEMIE SCHONE KUNSTEN

*Voormalige Stedelijke Meisjesschool*

Gemeentestraat 5 | 2300 Turnhout

## BEHEERSPLAN

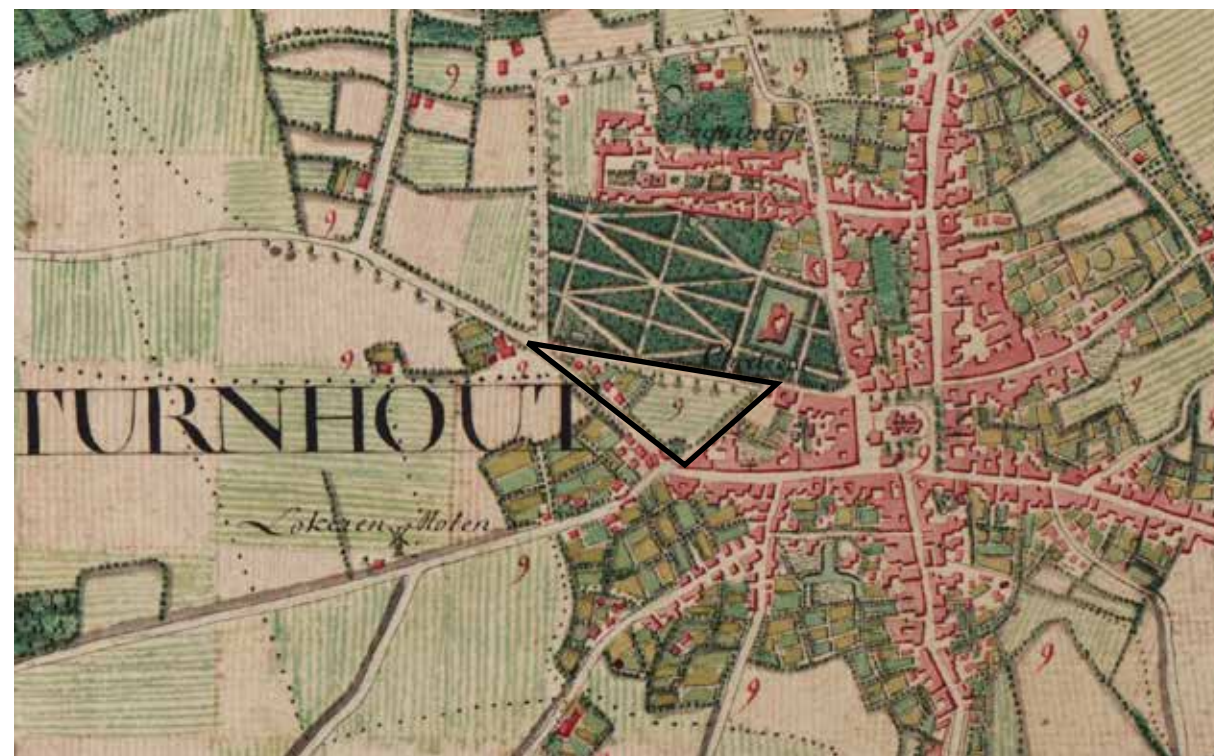
afb. 11: Ferrariskaart, 1778. Aanduiding Gasthuys blok (zwart) © Geoportaal.

Als we de gravure van Vorsterman (1667) vergelijken met de kaart van Ferraris (1778) dan blijken de bebouwde zones nauwelijks te zijn toegenomen (afb. 11). Het blok van de onderzoekssite van de meisjesschool wordt nog steeds overheerst met een open groenvlakte. Aan de westelijk hoek liggen er een aantal bebouwing en de zuidelijk hoek was voorzien van een kleine watervijver, een drinkplaats voor de dieren. In het oude Turnhout van vóór 1800 nam de stedelijke woonkern met handels- en nijverheidsactiviteiten maar een beperkte ruimte in. Het landelijk Turnhout overheerste met een aanzienlijke, natuurlijk vegetatie van eiken en berken in het begin, later een grasbegroeiing die op haar beurt vervangen werd door heidevegetatie.<sup>12</sup>

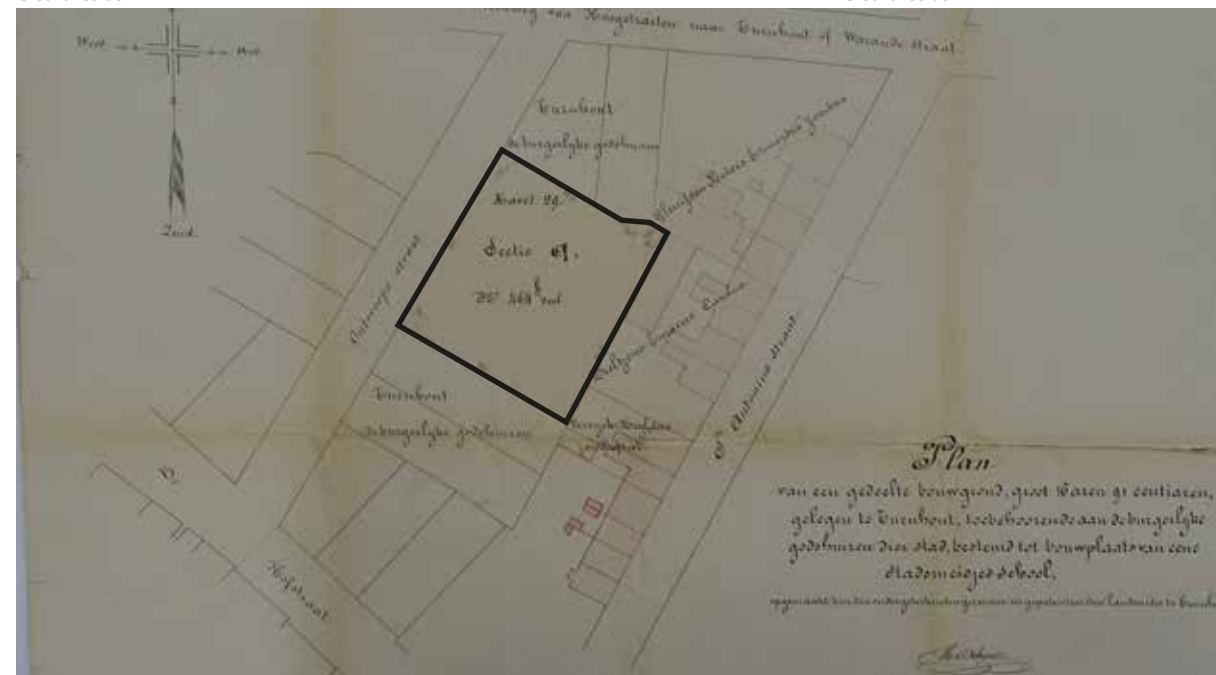
afb. 17: Opmetingsplan van landmeter H. Debondt, 1872, bestaande toestand © Rijksarchief Beveren.

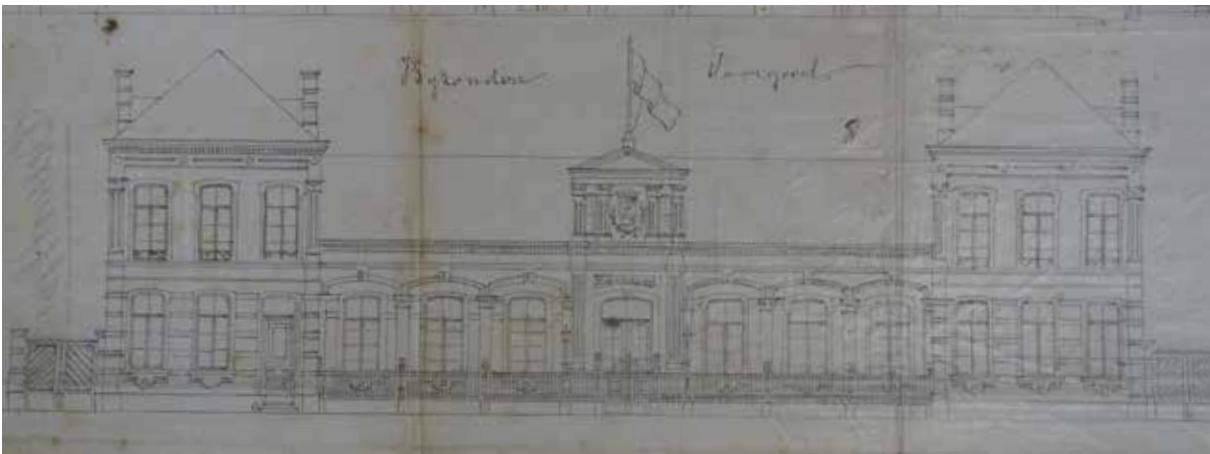
afb. 23: Detail: geveltekening van de voorzijde van de nieuwe school door P.J. Taeymans, 1873 © Rijksarchief.

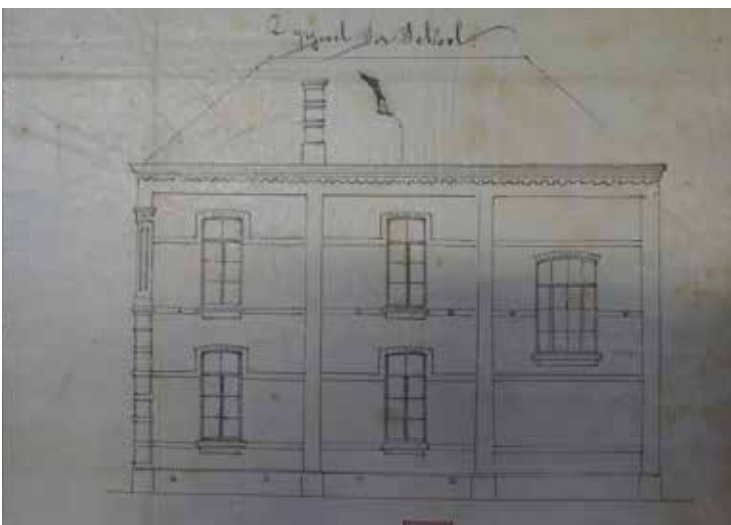
afb. 25: Detail: geveltekening van de zuidelijke zijvleugel van de nieuwe school door P.J. Taeymans, 1873 © Rijksarchief Beveren.

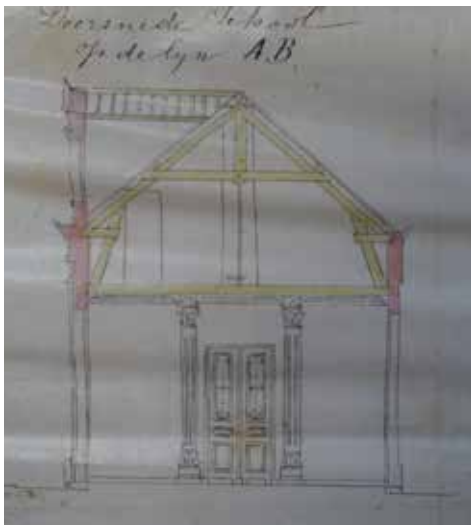
afb. 26: Detail: doorsnede inkomhal de nieuwe school door P.J. Taeymans, 1873 © Rijksarchief Beveren.

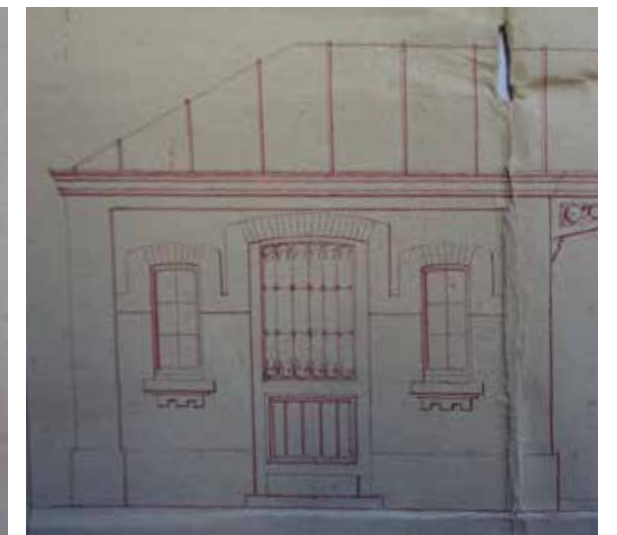
afb. 31: Detail: gevel wasplaats van de meisjesschool door P.J. Taeymans, 1875 © Rijksarchief Beveren.

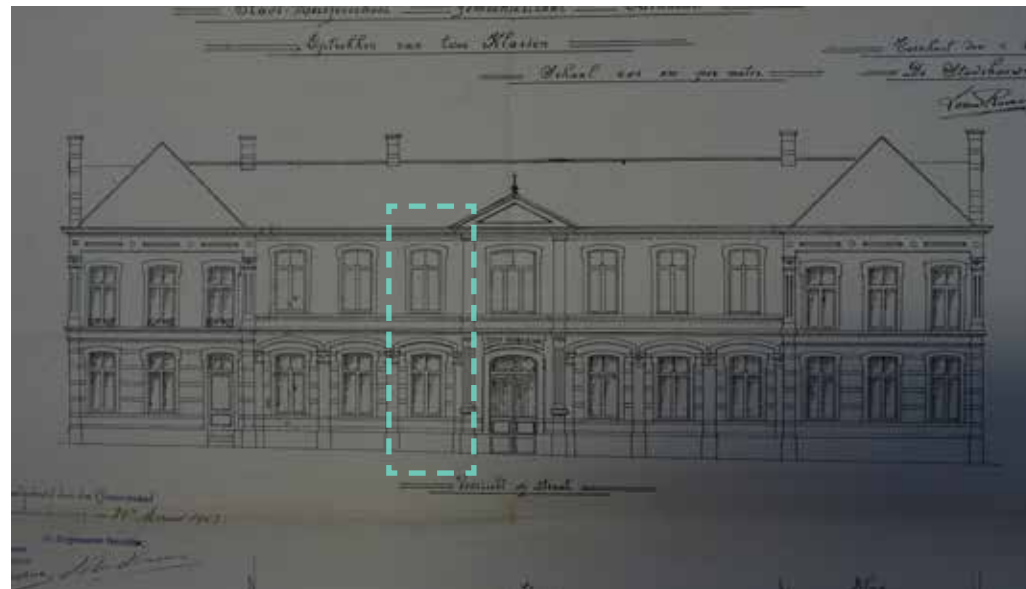
afb. 36: Plannen voor vergrotingswerken van de meisjesschool door L. Van Ravestyn, 1922 © Rijksarchief Beveren.

De stadsarchitect L. Van Ravestyn moest een aantal zaken van zijn origineel ontwerp herzien naar de wens van de provinciale architect Jules Taeymans. De hoogte van de verdieping werd gecorrigeerd. Op het nieuwe plan werden de vensters van de verdieping op eenzelfde hoogte als de zijvleugels geplaatst met een doorlopende brede fries. Aan de achtergevel werden de zuilen verdeeld per travee. De breedte van de vensters werd tevens aangepast (afb. 37).

Op de plannen van 1922 (afb. 36)/(afb. 35) zijn de verschillende onderdelen aangeduid die hertekend werden. Het plan van 1923 (afb. 37) toont de aangepaste zijdes naar ontwerp van L. Van Ravestyn.

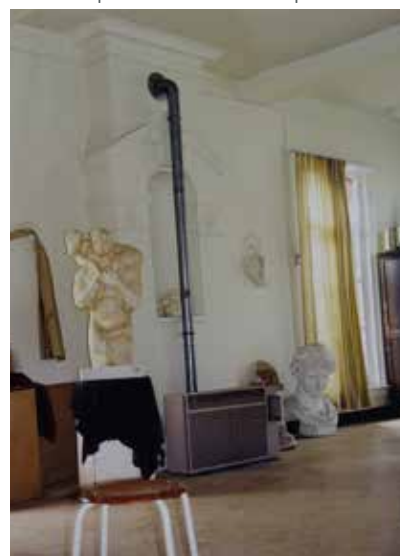
afb. 44: Foto, april 1998 © OE Antwerpen.

In 1964 werden gasradiatoren en afvoerleidingen geplaatst in zeven lokalen van het schoolgebouw waar toenmalig de gemeentelijke lagere meisjesschool en de bewaarschool zich vestigden (afb. 44). De overige lokalen, ingenomen door de gemeentelijke handelsschool, verkregen geen gunstig advies voor deze werken.<sup>23</sup>

De diverse fraaie verluchttingsroosters van het klaslokaal bleven bewaard. In totaal is de klas voorzien van drie verschillende modellen van verluchttingsroosters: zes bloemvormige ijzeren roosters aan de zuidelijke wand, vier grotere bloemvormige ijzeren roosters met grendel in de hoeken van het plafond (*afb. 200*) en drie sierlijke ijzeren roosters centraal in het plafond (*afb. 201*). De verluchttingsroosters van het plafond zijn afgewerkt in cirkelvormige handgetrokken stucwerk. Voor meer informatie over het luchtstelsel, zie onder "03.03 Synthese Erfgoedelementen" op pagina 119. Het model van de schouw is identiek aan de andere drie. Het geheel bevindt zich in goede staat, bovenaan werd wel een opening van de voormalige aansluiting van de gasradiator uit 1964 aangebracht (*afb. 44 op pagina 36*).

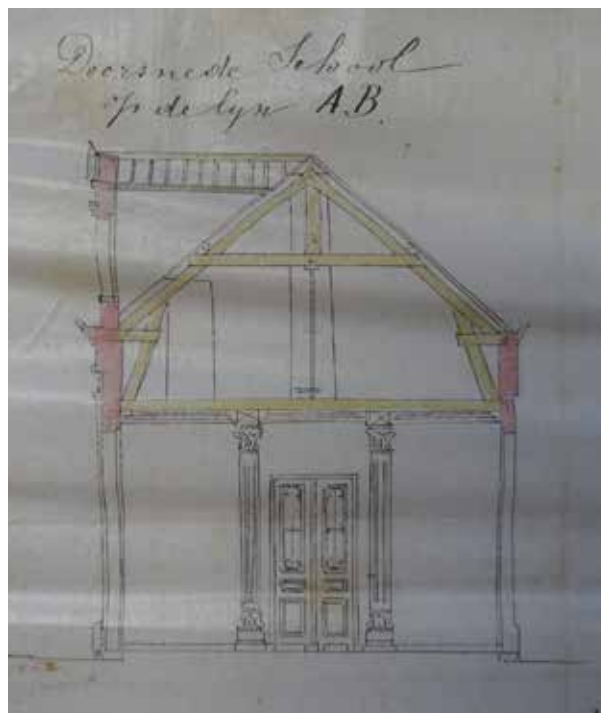
afb. 48: Detail doorsnede inkomhal, plan voor het bouwen van een nieuwe meisjesschool door P.J. Taeymans, 1873 © Rijksarchief.

In 1983 werden in twee binnenwanden een dubbele vleugeldeuren geplaatst in de inkomhal (afb. 49). Deze deuren vervingen vermoedelijk de oorspronkelijke deuren die P. J. Taeymans ontwierp voor de school (afb. 48). Tevens werd er een nieuwe binnendeur toegevoegd aan de hoofdingang. Ook de deur die van de inkomhal naar de koer opent werd vervangen (afb. 51). De plafonds van de kantklassen in de aangebouwde noordvleugel werden ook vervangen in 1983. Op de begane grond is in 1989 de inrichting van het secretariaat aangepast, waarbij ook een bredere buitendeur met dubbele vleugels werd vervangen in de toegevoegde vleugel uit 1928 (afb. 52). Aan deze noordelijke vleugel, naar ontwerp van Ravestyn, werd niet enkel de buitendeur aangepast. Vervolgens in 1996 werden de ramen van de aangebouwde noordvleugel vervangen door nieuwe exemplaren, het oude schrijnwerk van Ravestyn was thans nog zichtbaar op de foto uit 1996 (afb. 55). In 1998 werd de volledige school gerenoveerd door de firma Bodima, zij vervingen mogelijk ook de oorspronkelijke rechtse buitendeur uit 1928 die zich nog op oude foto's toont (afb. 57).<sup>26</sup>

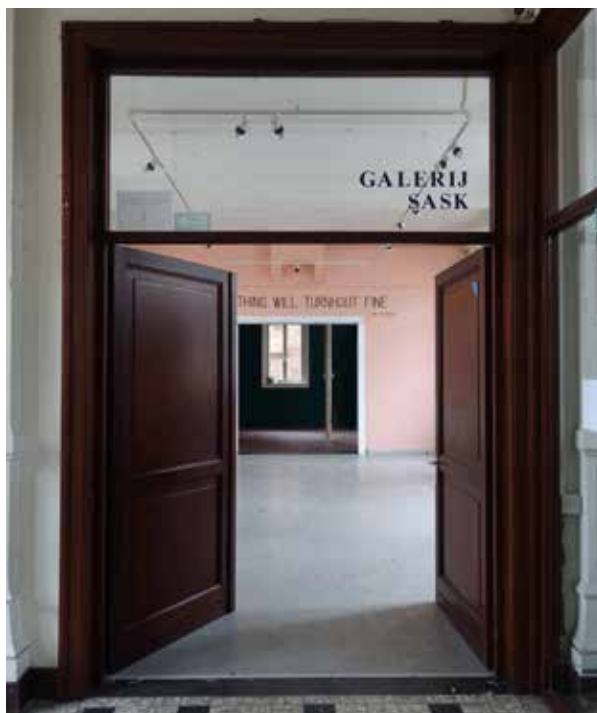
afb. 49: Foto, detail inkomhal, huidige toestand, februari 2019.

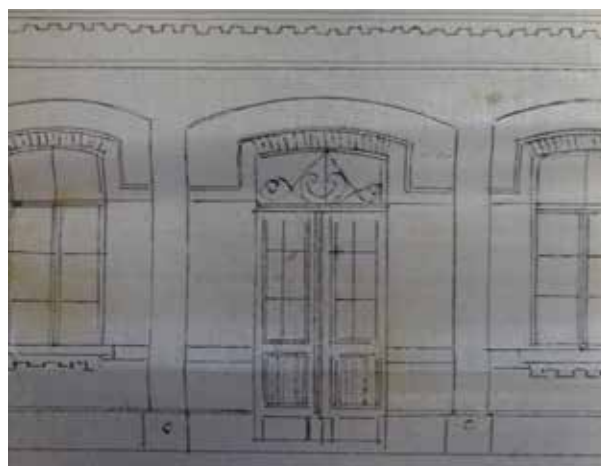
afb. 50: Detail aanzicht gevel aan koer, plan voor het bouwen van een nieuwe meisjesschool door P.J. Taeymans, 1873 © Rijksarchief.

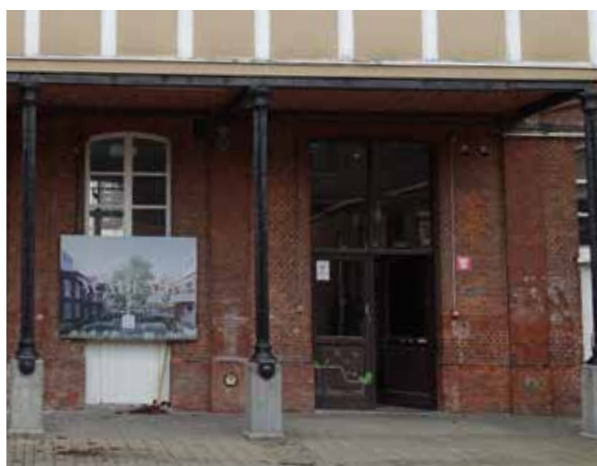
afb. 51: Foto, detail aanzicht gevel op koer huidige toestand, februari 2019.

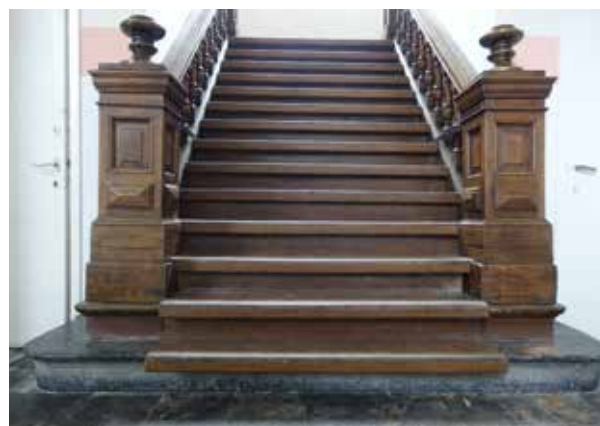
afb. 63: Foto, huidige toestand, februari 2019.

De firma Bodima renoveerde ook de grote trap in de trappenhal. De monumentale eikenhouten bordestrap naar ontwerp van P. J. Taeymans is nog grotendeels origineel. Ze voorzagen enkel nieuwe tredes met een overkragende neus (afb. 66) (afb. 63).

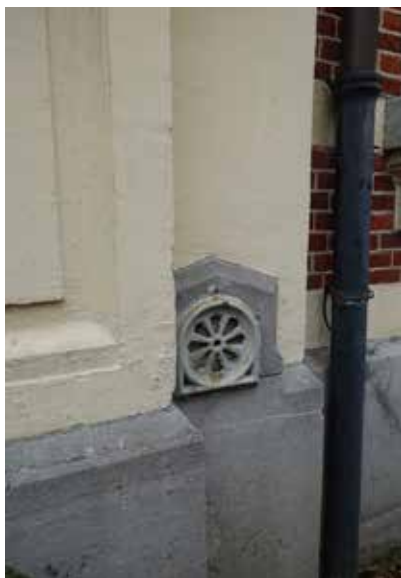
afb. 83: Verlichtingsrooster

De gevel heeft een hoge plint uit blauwe hardsteen. De plint volgt de profileringen van de pilasters en is op deze plaatsen in het midden voorzien van een sierlijk verluchttingsrooster met bloemotief dat boven haar basis uitstulpt (afb. 83). In de arduinen plint zit rechts van de hoofdingang een groter en meer recent verluchttingsrooster. Dit is een storend element dat geen deel uitmaakte van het origineel plan en moet verwijderd worden. Aan de inkomdeur van de voormalige woning van de hoofdonderwijzer is in het onderste deel van de plint een uitsparing voorzien voor een voetschraper (afb. 81). De voetschraper, een eenvoudig model uit gietijzer, is aan beide zijden verdwenen. De voetschraper werd op de historische plannen links getekend van de deur, maar werd rechts geplaatst. In het bestek beschreef Taeymans onder grof ijzerwerk dat *'de voetkrabbers in een arduinen encadrement'* moesten geplaatst worden. Er werd echter niets gezegd over het model. De blauwe steen moet volgens het bestek van Taeymans afkomstig zijn uit de steengroeven van Feluy of Écaussinnes. . De arduinen plint werden aan haar zijanten en hoeken afgewerkt met frijnslag (afb. 82).

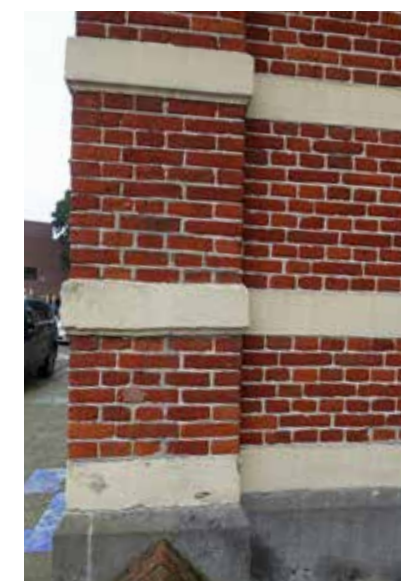
afb. 84: Simililagen met schuine kant afgewerkt aan pilasters.

Om de bakstenengevel op te leven werden speklagen geïmiteerd met een bepleistering. De simililagen bevinden zich enkel tussen het metselwerk op de begane grond en lopen door tot de voorzijde van de zijvleugels. In het bestek staat duidelijk beschreven dat de banden en de pilasters wit bepleisterd moeten worden. Enkel de simililagen van de bakstenen pilasters aan de poorten bestaan uit blauwe steen. Verder zullen de bepleisterde banden gelijk lopen met de muur, behalve de banden in de pilasters en de poorten waar de bepleistering met een schuine kant zullen uitspringen (afb. 84). Op sommige plaatsen zijn de simililagen beschadigd en is de mortel onder het pleisterwerk zichtbaar (afb. 86). De mortel die gebruikt werd voor het aanbrengen van dergelijke simililagen was vaak samengesteld met een toeslagstof uit steengruis, dit om qua kleur dicht aan te leunen bij de overige natuursteen in de gevel, maar ook om dezelfde glans te krijgen. In het bestek werd beschreven dat men voor de mortels van de lijsten en bepleistering *'4 delen Doorniske kalk toevoegde aan twee delen gewassen zand. Aan de linkerpoort zijn de speklagen voorzien van blauwe stenen diamantkoppen'* (afb. 85) .

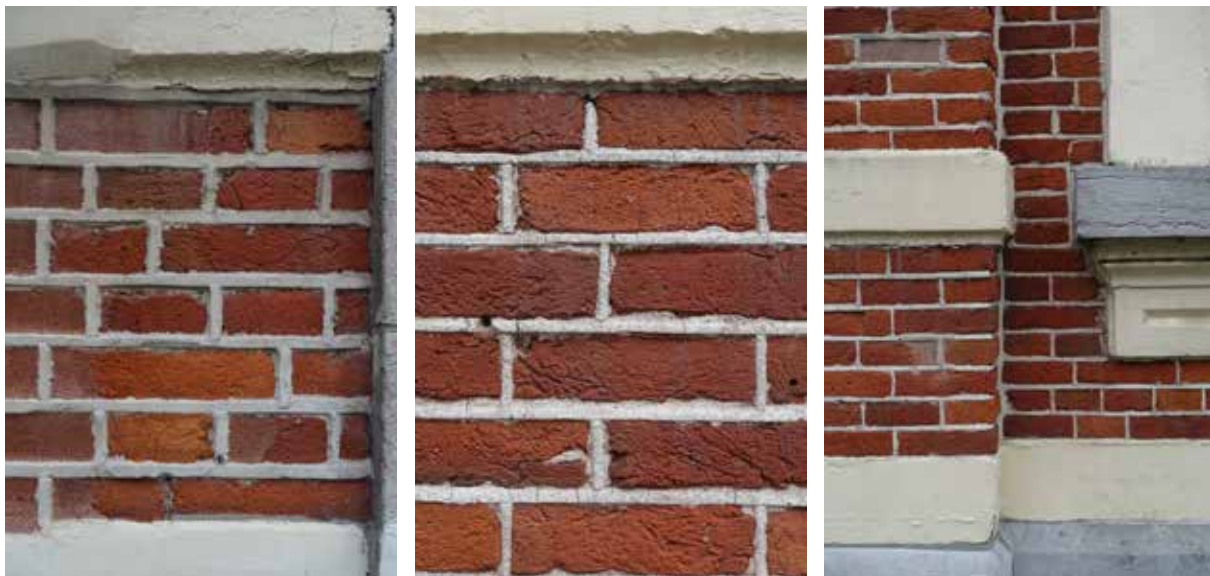
afb. 91: Detail metselwerk: knipvoegen.

Ook de samenstelling van de voegmortel is van belang. De platvol afgestreken voegen werden meestal onder Taeymans uitgevoerd in trasmortel. De knipvoegen daarentegen hebben een iets hardere samenstelling, wellicht een bastaardmortel, een soort trasmortel waarbij een klein deel cement werd toegevoegd. De herstellingen uit de tweede helft van de twintigste eeuw zijn meestal zeer storend qua uitzicht, omdat ze vaak slordig in cementmortel werden uitgevoerd. Bovendien is deze mortelsoort harder dan de originele bakstenen, waardoor de steen op termijn water- en vorstschade kan oplopen.

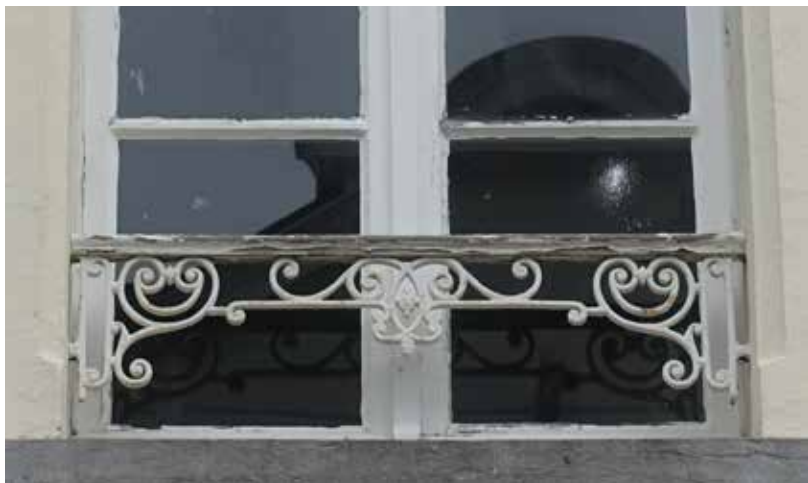
afb. 87: Detail borstwering op verdiep hoekvleugel uit eerste bouwphase van Taeymans (1974).

De borstwering van de ramen op de verdieping bestaat uit een sierlijke gietijzeren balustrade die wit is overgeschilderd. De gietijzeren balustrade werden op de plannen vereenvoudigd weergegeven. De borstwering van de zijvleugels (bouwphase Taeymans) (afb. 87) werd verschillend vormgegeven dan de balustrades van de verdieping van de centrale vleugel (bouwphase Ravestyn) (afb. 89).

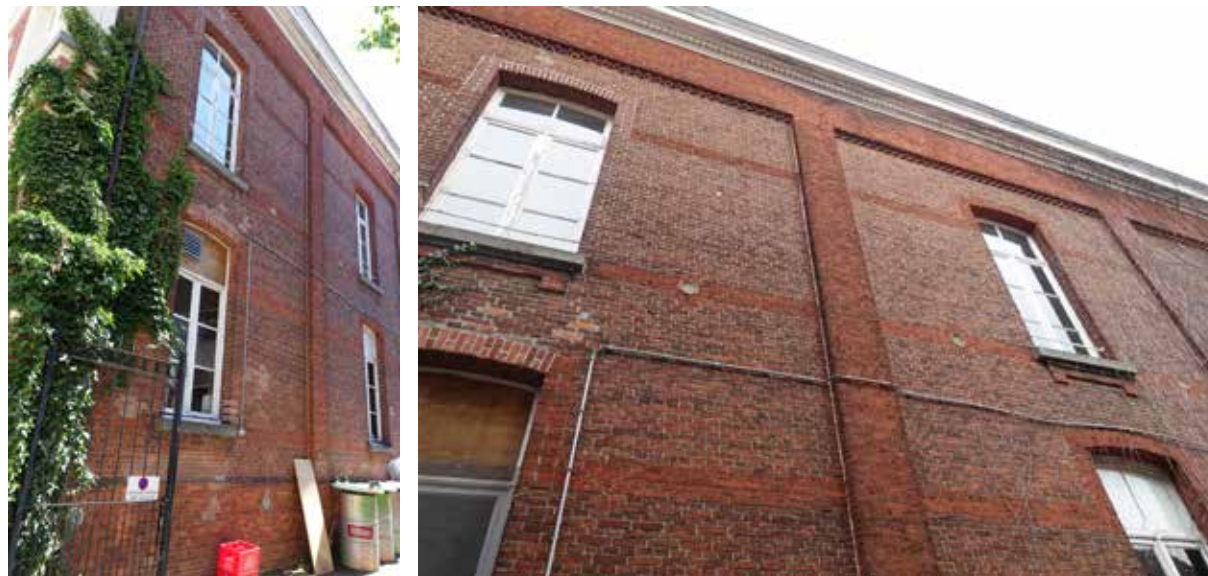
afb. 112: Zijgevel: verschil in voegwerk

De zuidelijke zijgevel heeft een arduinen gevelsteen met inscriptie "DE GOUVERNEUR RIDDER PYCKE/ DE BURGEMEESTER JAN HOEFNAGELS/ DE BOUWMEESTER P.J. TAEYMANS/ MDCCCLXXIII" (afb. 110). De laatste travée is overwoekerd door wingerd. Op een aantal plaatsen in de zijgevel is het voegwerk slordig hersteld geweest door het op te vullen met cementmortel in plaats van de gekleurde trasmortel. De zijgevel is opgevoegd met knipvoegen maar enkel aan de korte zijde. Onderaan is de gemetste plint een halve steen breder dan de rest van de gevel. Het schrijnwerk is nog origineel.

- e. Herstel van voegwerk ⚠️
  - i. Herstel knipvoegen (voorgevel) en knipvoegen korte zijde (zijgevels), platvol afgestroken (achtergevels)
  - ii. Verwijderen van slordige cementmortel: cementvoegen moeten voorzichtig verwijderd worden, dit mag zeker niet gebeuren met een slijpschijf om schade aan de bakstenen te voorkomen
  - iii. Herstel voegen in trasmortel (platvol afgestroken)
  - iv. Herstel voegen met bastarmortel voor knipvoegen (een soort trasmortel waarbij een klein deel cement werd toegevoegd voor hardere samenstelling)
  - v. Herstel gekleurde voegen a.d.h.v. materiaaltechnisch onderzoek voor samenstelling originele voegen en te bepalen welke toeslagstof men moet gebruiken voor het rood kleuren van het voegwerk.

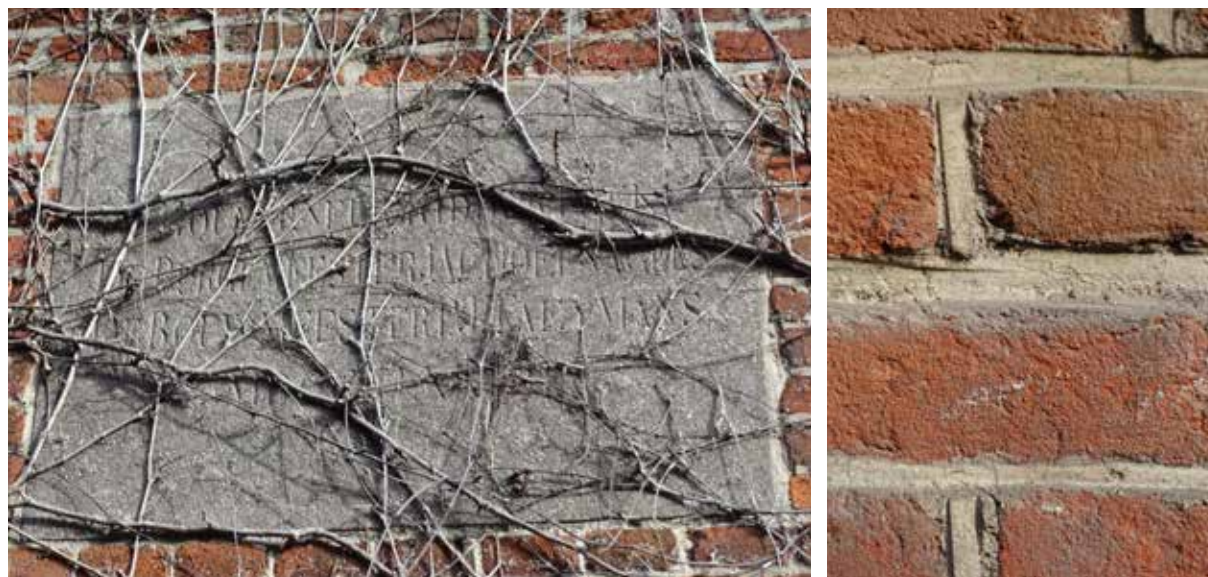
afb. 110: Gevelsteen met inscriptie

afb. 109: Knipvoeg in korte zijde.

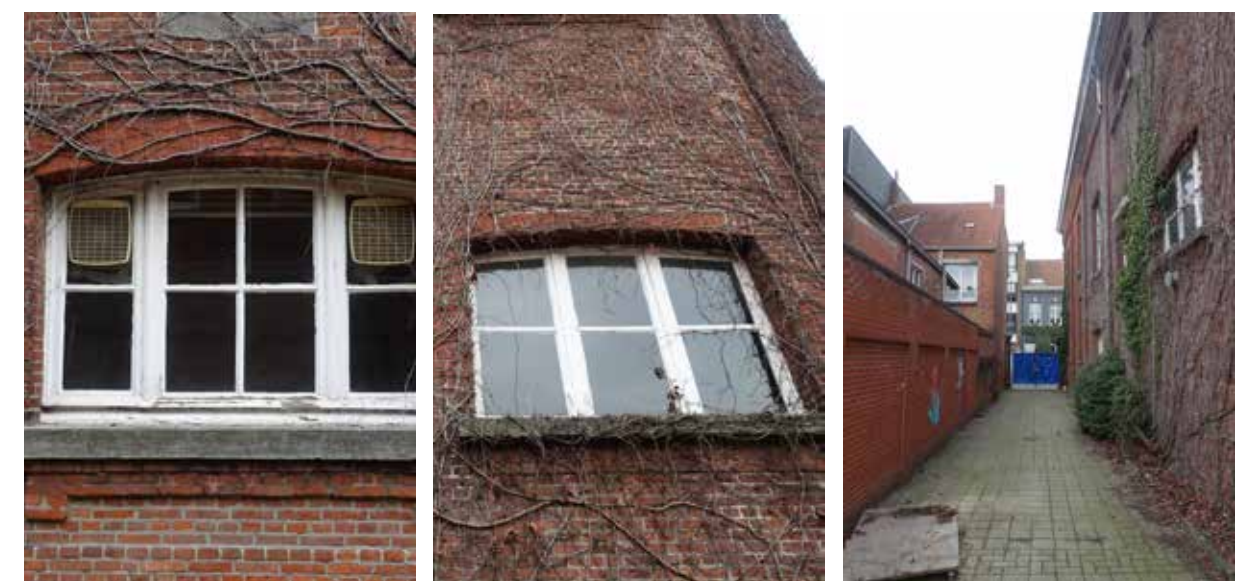
Tijdens de uitbreiding tussen 1889 en 1890 werd aan de zuidvleugel twee klassen bijgebouwd. De gevels van de nieuwe klassen werden in de stijl van het eerste deel gebouwd. In tegenstelling tot de oudste zijde werd er toen gekozen voor kleinere vensteropeningen aan de zuidgevel. Mogelijks werd toen ook het kleinere raam onder het grote raam van de traphal toegevoegd. Hoewel de overige nieuwe ramen aan de zuidgevel eenzelfde formaat bevatten maar een andere indeling van glasroedes.

afb. 115: Venster onder traphal.

afb. 116: Venster uitbreiding 1889-1890.

afb. 114: Zijgevel met uitbreiding 1889-1890

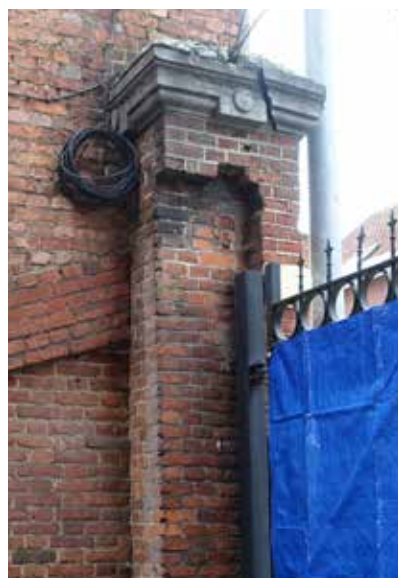
afb. 118: Afsluiting poort.

De bakstenen muur met spaarnissen is nog een restant van de originele omheiningsmuur, deze muur werd getekend op het grondplan van de bouwmeester P. J. Taeymans (afb. 121). Ook het voegwerk van de muur, enkel de spaarvelden niet, werden rood gekleurd. De bakstenen kolom met kapiteel in blauwe steen is tevens nog origineel. Het stenen kapiteel bevindt zich in zeer slechte staat, het bevat een grote scheur die dringend hersteld moet worden. In de bakstenen kolom is tevens de uitsparing in het metselwerk van de vroegere houten poort nog aanwezig (afb. 118).

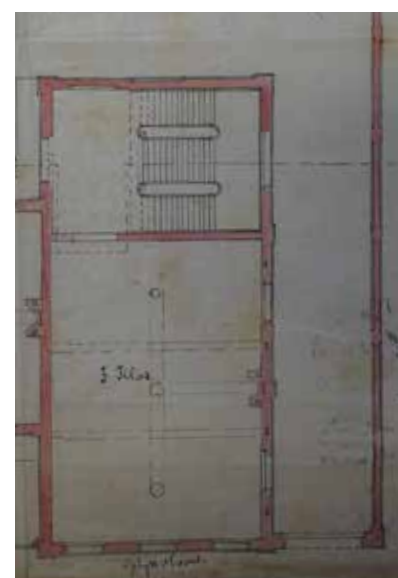
afb. 121: Grondplan zuidelijke zijvleugel, P. J. Taeymans, 1873 © Rijksarchief Beveren.

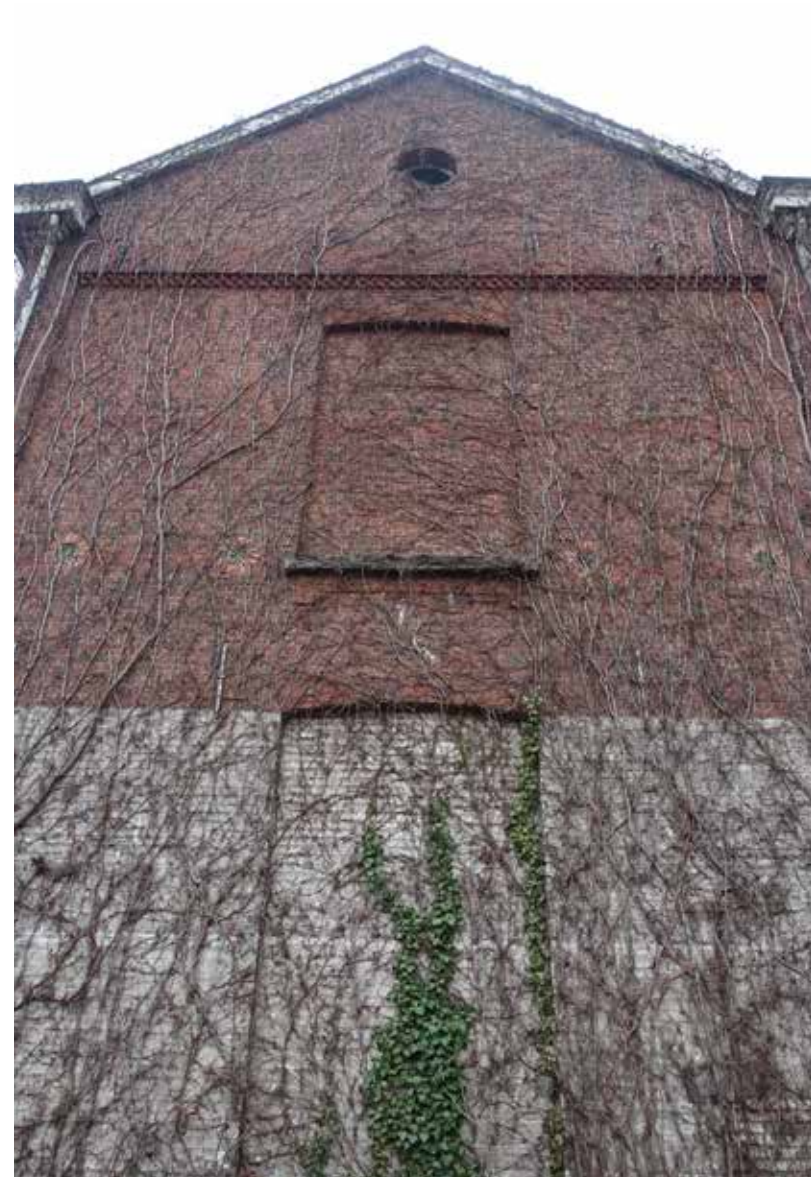
afb. 122: Achtergevel zuidvleugel.

De zuidoostelijke gevel van de rechtervleugel is volledig begroeid met wingerd, de vensteropeningen zijn dichtgemetseld en zijn grotendeels niet meer zichtbaar door het groen (afb. 122). De achtergevel bevat nog oorspronkelijke verluchttingsroosters uit de tweede bouwphase (1889-1890). De kroonlijst loopt niet door over de puntgevel. De gevel wordt ter hoogte van het dak afgewerkt met witgeschilderde, houten windveren. Het bevat een rond raam waarvan het schrijnwerk niet volledig zichtbaar is. De gevel is, onder het overwoekerde groen, versierd met dezelfde ingrediënten als de besproken zijgevel, namelijk met spaarvelden, zaagtandlijsten, gekleurd voegwerk en geprofileerd metselwerk onderaan de vensterdorpels. Het ontwerp van de achtergevel gaat terug naar de originele plannen van Taeymans (1873) (afb. 126). Ter hoogte van dichtgemetselde venster is het metselwerk wit geveerd. Dit dient verwijderd te worden aangezien dit storend is voor de authentieke gevel.

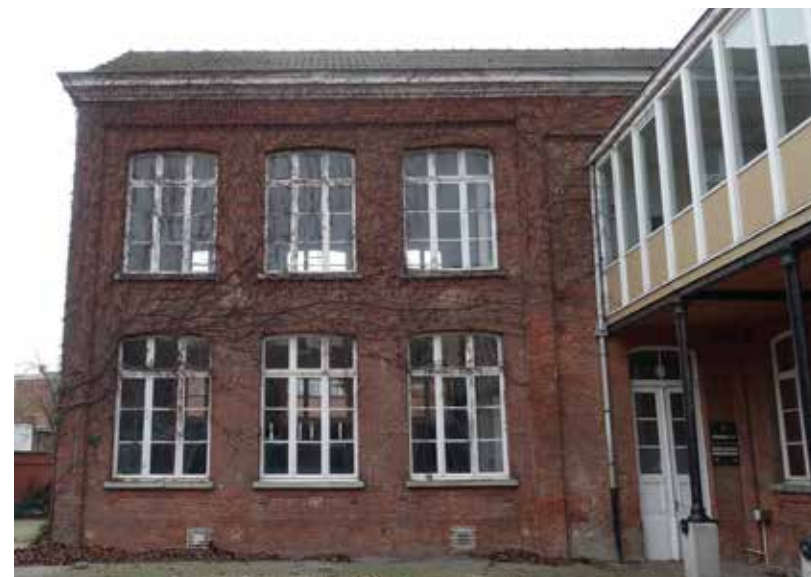
afb. 123: Binnenzijde zuidvleugel.

De noordelijke gevel aan de zijde van de binnenkoer is tevens gedeeltelijk begroeid met wingerd (afb. 123). De gevel telt vier travéeën en bevat nog zes vensters met oorspronkelijk schrijnwerk. Het metselwerk bevat dezelfde versiering als de zuidelijke zijgevel, namelijk de doorlopende kroonlijst, spaarvelden, zaagtandlijsten en accenten in rood gekleurd voegwerk. De zes vensters werden geplaatst in een spaarveld, geflankeerd door eenvoudige bakstenen pilasters. De gevel bevat nog zijn acht oorspronkelijke luchtroosters. De deuropening van de noordelijke gevel bevat ook nog haar oorspronkelijk schrijnwerk (afb. 124). In deze gevel zijn verschillende soorten baksteen zichtbaar in het metselwerk, komende uit de verschillende bouwfasen en latere herstellingen. De gevel is versierd met horizontale banden met rood gekleurd voegwerk, dat tevens platvol is afgestreken.

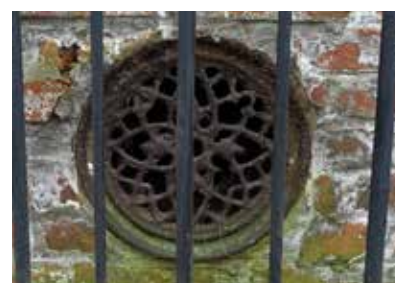
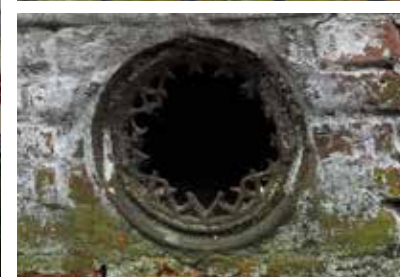
Het metselwerk van de achtergevel (en zijvleugels) werd niet met similiespeklagen versierd, maar er werden wel imitatiespeklagen gesuggereerd met gekleurd voegwerk. Dit gekleurd voegwerk kwam ook voor in de plint van de gevel, de bakstenen pilasters en de ontlastingsbogen boven ramen en deur. De ramen zijn ingewerkt in verdiepte muurvlakken met hiertussen eenvoudige pilasters. De pilasters tussen ieder gevelveld zijn onderaan voorzien van een verluchtingsopening, in de openingen zijn nog de oude ijzeren roosters aanwezig.

afb. 139: Detail verluchtingsroosters.

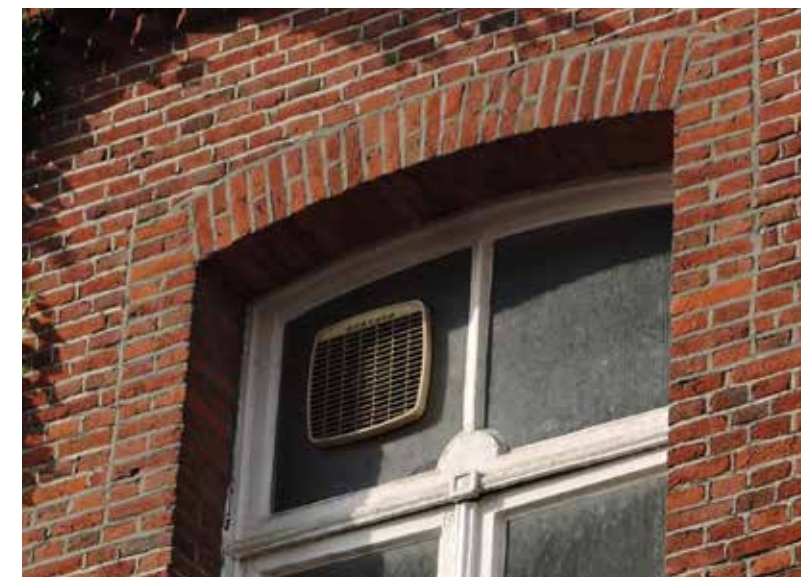
De omlijsting van het venster was voorzien van rode trasmortel maar werd hersteld met een grijze cementmortel. Tevens waren de horizontale banden oorspronkelijk met rood voegwerk versierd. Ook hier zorgde het rode voegwerk voor een levendiger metselwerk. Door het gebrek van kleur verliest de gevel een deel van zijn waarde, het is belangrijk dat de omlijsting en horizontale banden opnieuw met rode trasmortel worden opgevoegd. Ook hier dient de witte verflaag onderaan de muur verwijderd te worden. Dit is een storend element van de zijgevel.

afb. 142: Detail venster met authentiek schrijnwerk en bakstenenomlijsting waarbij de gekleurde rode trasmortel werd vervangen door cementmortel.

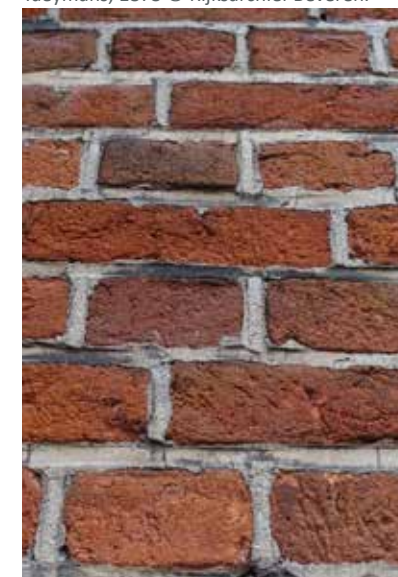
afb. 143: Detail knipvoeg in korte zijde.

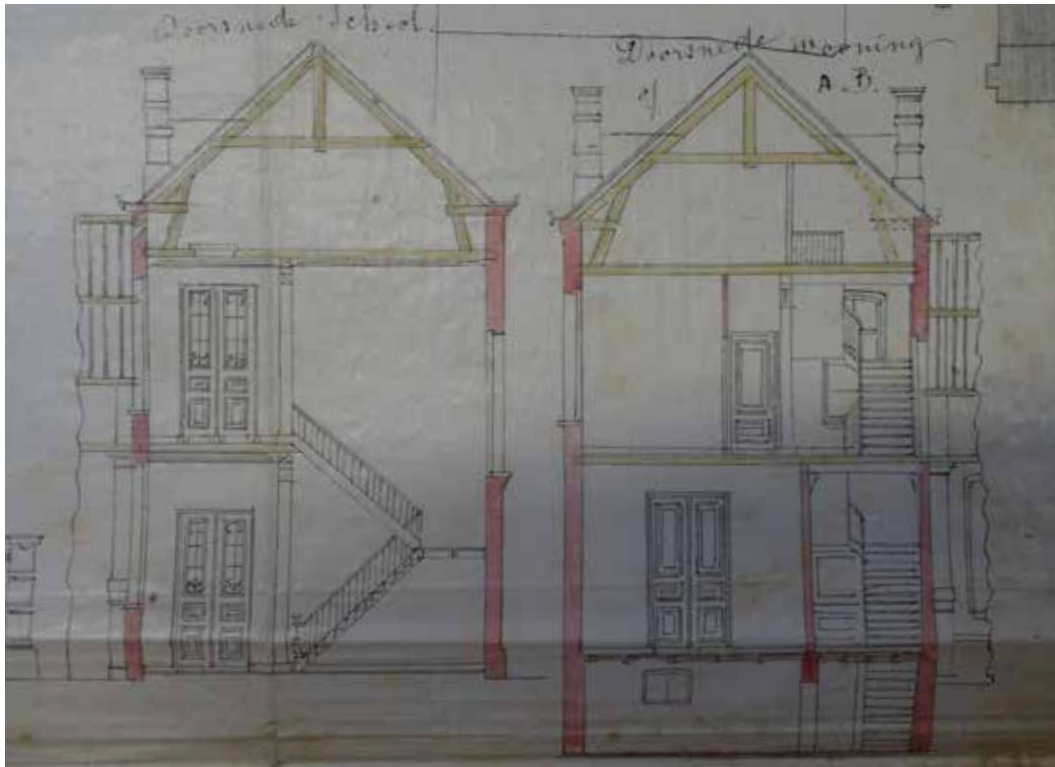
afb. 147: Doorsnede 3de deel (links), doorsnede woning onderwijzeres (rechts), naar ontwerp van P.J. Taeymans, 1873 © Rijksarchief Beveren.

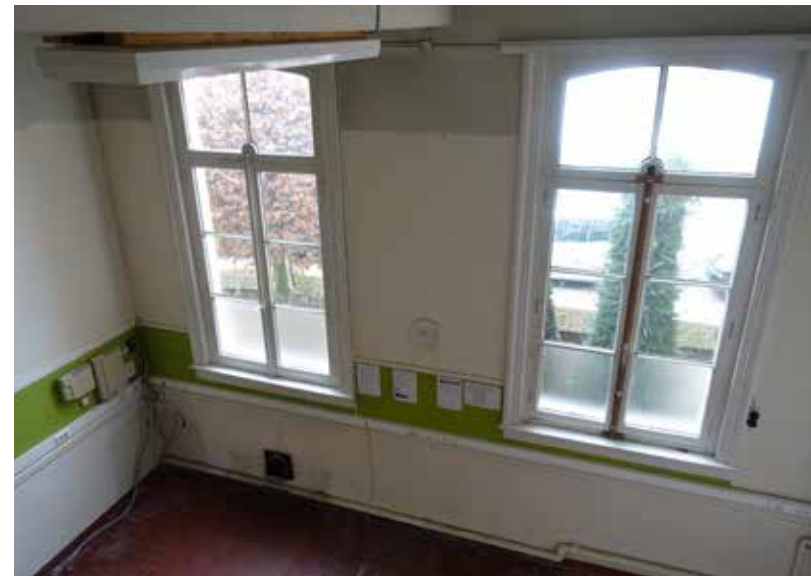
afb. 153: Recente verbouwing.

De klas werd aangepast en onderverdeeld in twee lokalen. Deze verstoring van de ruimteconfiguratie gebeurde alreeds onder Ravestyn (1923). In de rechter kamer werd recent een verdieping aangebracht. Dit is storend voor de ruimtebeleving en de leesbaarheid van het gebouw (afb. 153). Desalniettemin bevatten de kamers nog een tal van originele elementen.

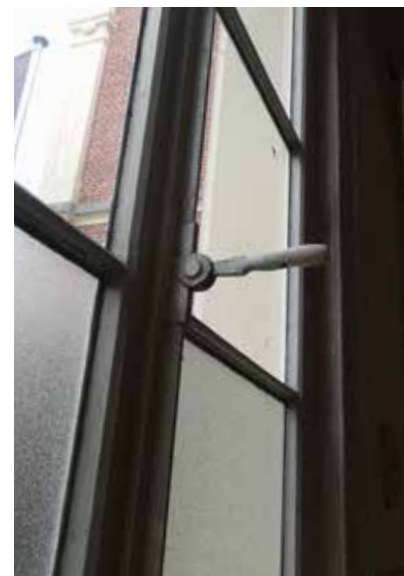
afb. 151: Pompespagolet slot.

Het schrijnwerk van de vensters is nog origineel, geheel met oorspronkelijke binnenomkastingen. Enkel bij het tweede venster werd de binnenstijl vernieuwd waardoor het ook zijn espanjoletsluiting verloor. Het venster heeft wel zijn originele scharnieren. Bij het eerste raam bleef de authentieke raamsluiting behouden met een pompespagolet (afb. 151). Taeymans beschreef in zijn bestek dat de onderste venstes van de klassen met 'douf' glas zullen gestopt zijn en de overige ramen gestopt zullen worden met 'beste halfwit glas'. De ramen bevatten vandaag niet meer hun authentieke glazen, ze werden doorheen de jaren vernieuwd. De onderste ruiten zijn wel gestopt met ouder figuurglas. Op de borsthoogte van de binnenwanden is een geprofileerde lijst aangebracht, die aan de behouden muurvlakken nog bewaard is gebleven (afb. 152).

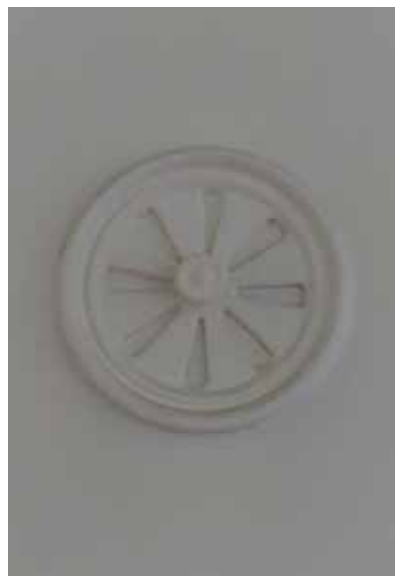
afb. 154: Oud verluchttingsrooster

Op de originele plannen van Taeymans zou er een schouw voorzien zijn in deze klas, Ravestyn geeft op de plannen van de vergrotingswerken hier geen aanduiding van. Enkel bovenaan het plafond hangt een onderdeel voor een schouw waar mogelijks een kachel onderstond. Het schouwelement kan ook dienen als draagconstructie voor de schoorsteenmantel van de eerste verdieping, dit deden ze soms als de gelijkvloerse verdieping geen schoorsteenmantel had. De onderschoring is versierd met twee neoclassicistische consoles (afb. 157). Op de plannen van 1922 tekent Ravestyn wel een dergelijke hangende schouwelement in de doorsnede voor de nieuwe klas (1.3) (afb. 35). In het beschrijvend bestek van Ravestyn staat genoteerd dat de aannemer vier consoles uit blauwe hardsteen voor twee schouwen (afmetingen 48 x 18 cm) zal leveren en plaatsen. Doorheen de witte overschildering komt een frijnslag door, hoogstwaarschijnlijk verwijst het bestek naar de schouwelementen uit klas 0.2 en 0.3. Tussen de twee vensters van de klas 0.2 bleef nog een authentiek bloemvormig verluchttingsrooster bewaard, het werd wit overschilderd (afb. 154). Bovenaan in de muur zit nog een groter verluchttingsrooster (afb. 155).

- i. Herstellen van ijzeren verluchtingsroosters in de wanden en plafonds, waarbij stucwerk moet behouden blijven
- ii. Bij dichtgeschilderde verluchtingsroosters, kan men de verflaag verwijderen
- iii. Restauratie van de schoorsteenmantel in de klassen 0.4, 0.5, 1.1 en 1.2, verwijderen van moderne radiator en restanten hiervan
- iv. Behoud van het schoorsteenkanaal als bouwspoor in de klassen 0.3 en 0.2, 1.4 en 1.5
- v. Voorzichtig verwijderen van de moderne radiator in woonhuis en behoud van schoorsteenkanaal als bouwspoor
- vi. Recente verluchtingsgaten verwijderen en schade wegwerken, ze werken beeldverstorend.
- vii. Indien mogelijk de luchtroosters terug in werking stellen.

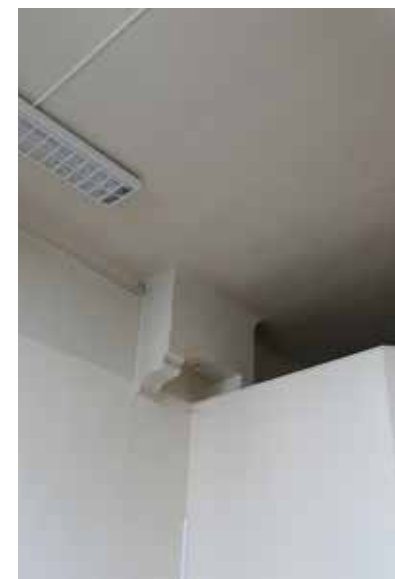
afb. 157: Restanten van de schouw.

Deze ruimte heeft haar oorspronkelijke oppervlakte behouden. De zes grote ramen zorgen voor veel licht. Ten koste van het hangende schouwelement werd de muur opengewerkt zodat klas 0.3 in verbinding staat met klas 0.4. Het restant van de schouw komt overeen met die van klas 0.2. De verluchtingsroosters in het plafond, de plafonnering en lijstwerk aan de wanden zijn verdwenen. Tevens is de vloer niet meer origineel. Onder de huidige linoleum is de vloer bedekt met dezelfde rode keramische tegels (ca. 1950) uit klas 0.2.

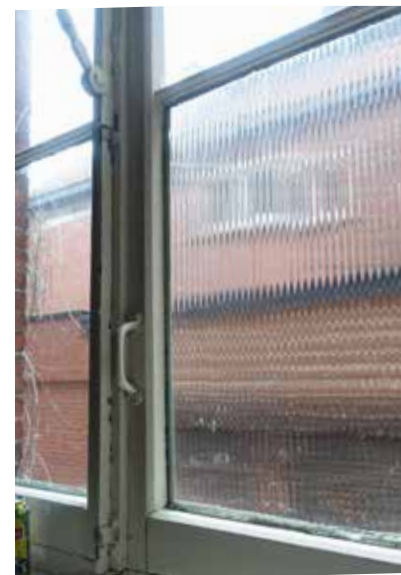
afb. 170: Pompespagnolet slot en mogelijk oorspronkelijk figuurglas uit 19de eeuw.

De vensters hebben hun oorspronkelijk schrijnwerk en binnenomkastingen behouden. De glazen van de ramen werden eertijds vernieuwd, met uitzondering van enkele glazen van de vensters aan de binnenkoer<sup>37</sup>. De onderste ruiten aan de straatzijde zijn figuurglas. De meeste ramen hebben originele scharnieren en sommige ook de originele espanjoetsluiting (wel beschadigd). De buitendeur werd in een later stadium toegevoegd, dit is een storend element voor de authentieke gevel.

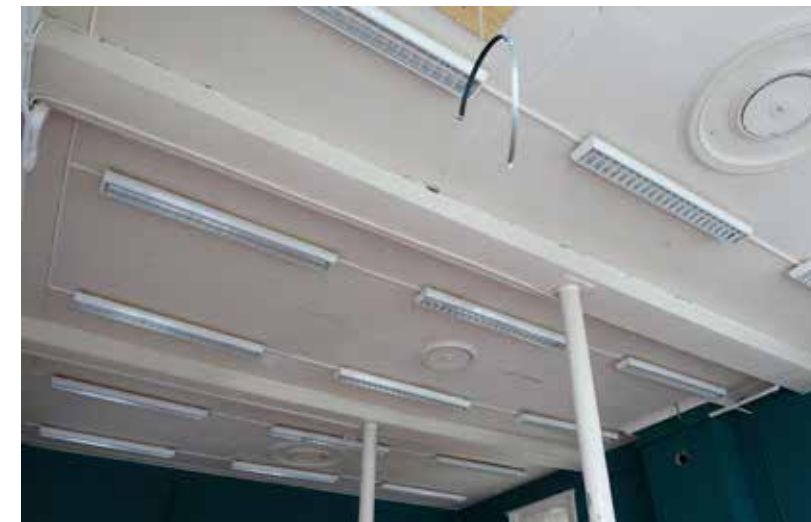
afb. 172: Zicht op verluchttingsroosters, afgewerkt met cirkelvormige handgetrokken stucwerk.

Centraal in de ruimte staat een fraaie neoklassieke schouw, met haar bewaarde lijsten, nis en versierde architraaf. In het plafond zijn nog drie authentieke verluchttingsroosters met cirkelvormig handgetrokken stucwerk aanwezig die de kamer samen met de bewaarde verluchttingsroosters aan de wanden voorzagen van een goede luchtkwaliteit. Het klaslokaal bevat nog een authentieke dubbele deur met een aantal originele beglazingen. Oorspronkelijk waren de bovenste panelen van de binnendeuren in deze vleugel met versierd ijzerwerk en glas opgesmukt, zoals aangegeven op de plannen en in het bestek van P. J. Taeymans (afb. 174).

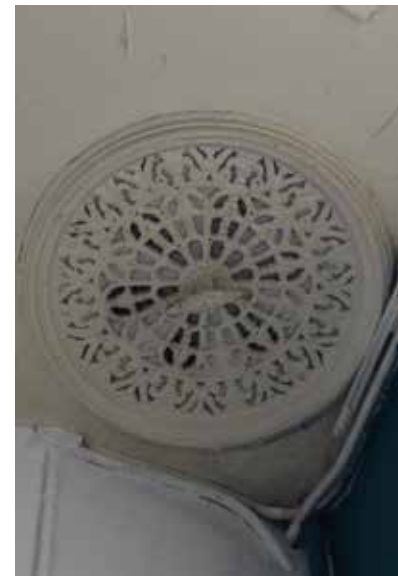
afb. 176: Gietijzeren verluchttingsrooster.

De penanten tussen de ramen zijn nog voorzien van zes originele bloemvormige ijzeren luchtroosters. Ook het plafond bevat nog vijf grote luchtroosters. De luchtroosters in de hoeken van het klaslokaal zijn in versierd gietijzer (afb. 176), terwijl de middelste, een eenvoudiger exemplaar, afgewerkt is met cirkelvormige handgetrokken stucwerk (afb. 181) zoals in de klas 0.4. Onderaan zit aan de kant van de binnenkoer een opengebroken opening van een voormalig luchtrooster. Deze opening, gemaakt voor een recenter verluchttingsrooster, dient te worden gedicht en hersteld.

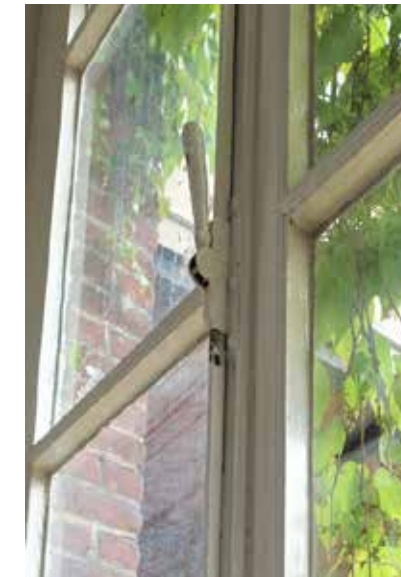
afb. 182: Originele espanjoetsluiting.

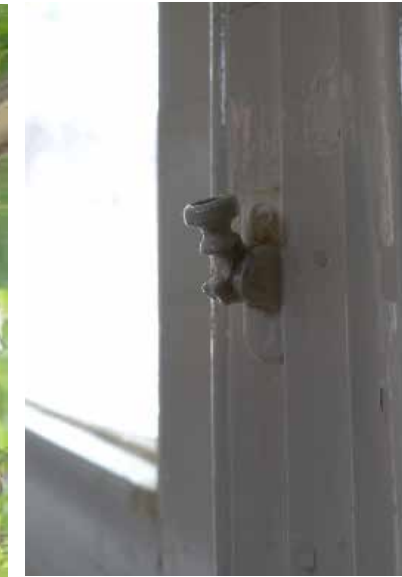
afb. 183: raambeslag voor zonwering.

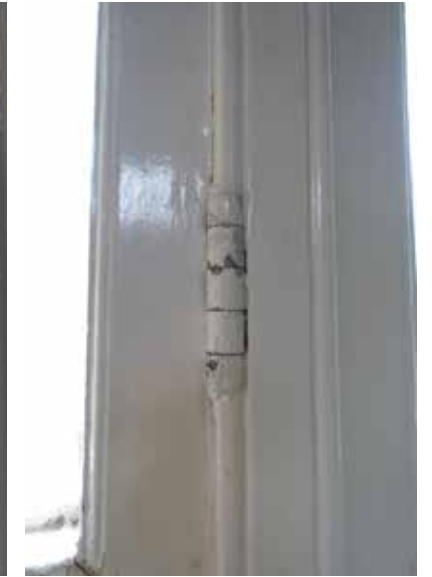
afb. 184: Scharnier.

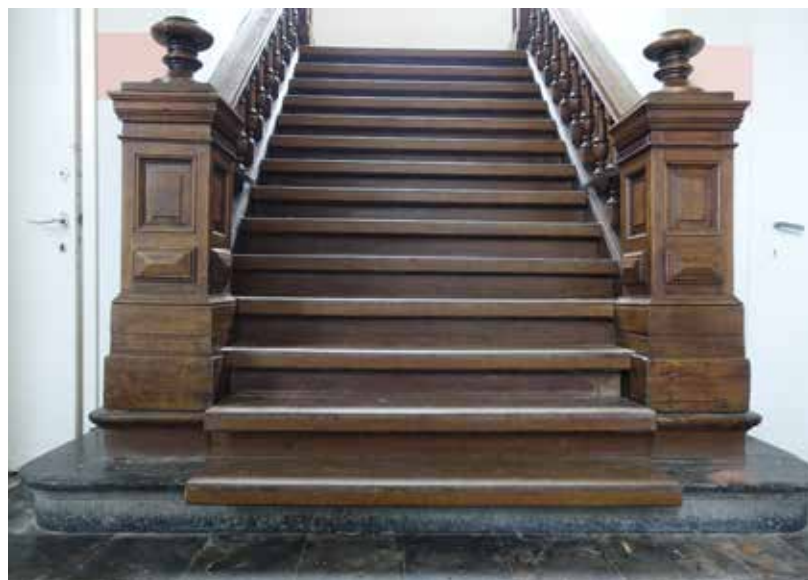
afb. 187: Eikenhouten Bordestrap naar ontwerp van Taeymans (1873)

Via de monumentale eikenhouten trap bereikte men eertijds de klassen op verdieping. Tayemans beschreef in zijn bestek dat de trap 42 treden zal hebben en de gehele trap uit eik zal gemaakt worden. De bordestrap bevat vooraan twee pilasters met diamantkoppen in eikenhouten panelen. De trapleuning wordt ondersteund door eikenhouten balusters. 'Den konkel' van de trap is vervaardigd uit blauwe hardsteen, zoals in het bestek beschreven staat. De trap is nog volledig origineel met uitzondering de stootboorden en tredes, die voorzien werden van een nieuwe overkragende neus.

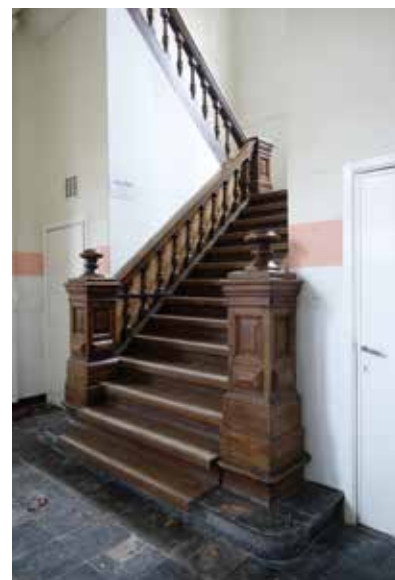
afb. 190: Bordestrap

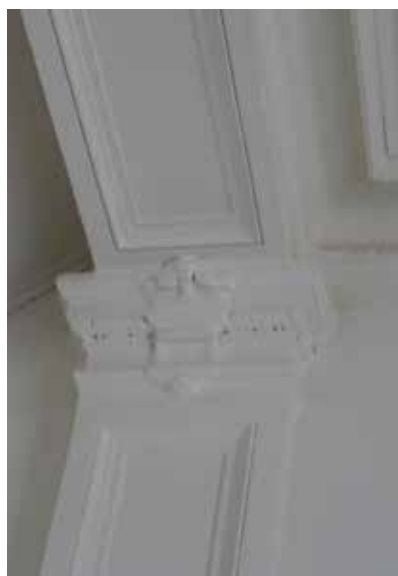
afb. 185: Detail kapiteel trappenhal
