# 601B TURNHOUT ACADEMIE SCHONE KUNSTEN

*Voormalige Stedelijke Meisjesschool*

Gemeentestraat 5 | 2300 Turnhout

## BEHEERSPLAN

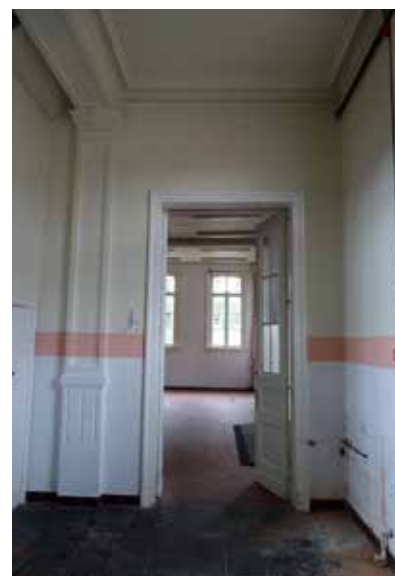
afb. 191: Trappenhal

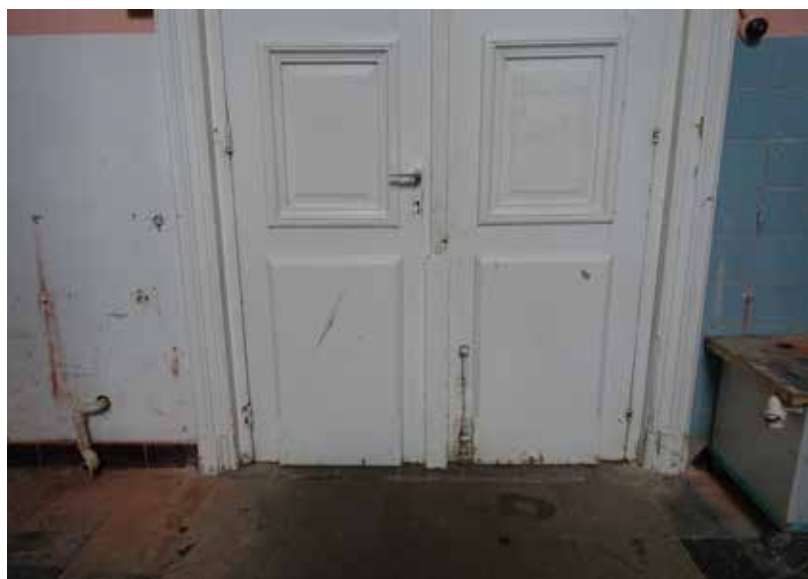
afb. 188: Originele deur naar binnenkoer.

De dubbele vleugeldeur die opent naar de koer bevat nog haar oorspronkelijke houten schrijnwerk met binnenomkasting. Het figuurglas in de deur is authentiek. Ze bevat niet meer haar origineel deurklink maar wel nog haar authentieke scharnieren en schuifhendels boven en onderaan.

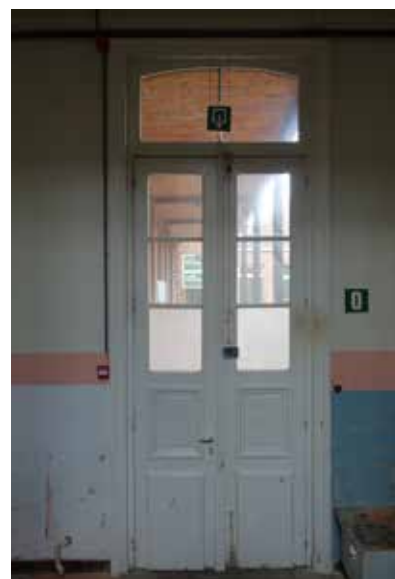
afb. 186: Deur naar binnenkoer.

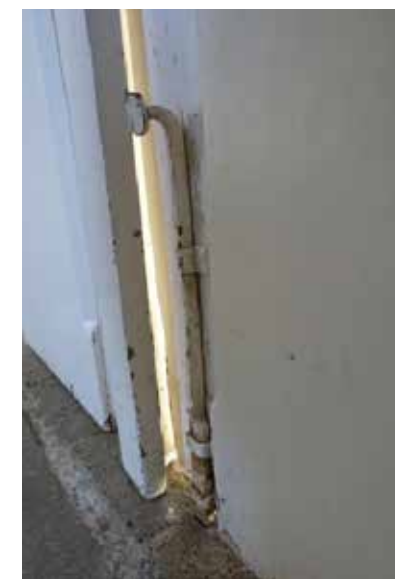
afb. 192: Schuifhendel onderaan deur.

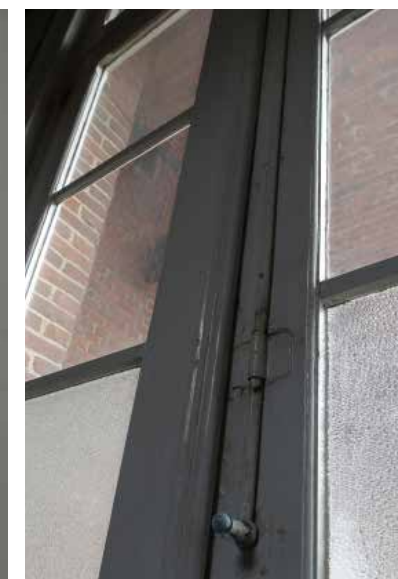
afb. 193: Schuifhendel bovenaan deur.

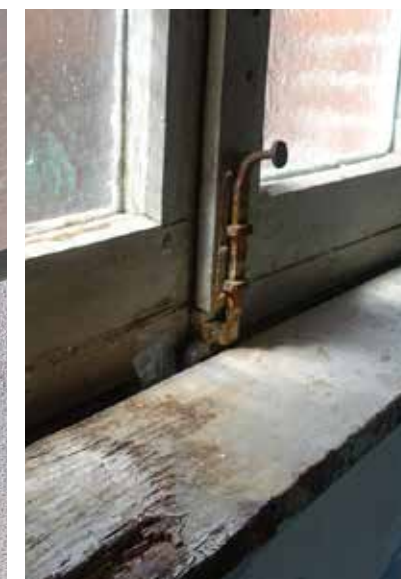
Bij de uitbreiding van de zuidelijke klassenvleugel werd de ruimte achter de trap afgesloten, van waaruit men tevens de twee klassen kon bereiken. Dit is een heel storende verbouwing t.o.v. de taeymans-trap. Het grote venster in deze gang bevat nog haar origineel beslag en schrijnwerk (afb. 194). De roosters in de ramen, die een storend element zijn, dienen verwijderd en vervangen te worden door nieuw glas. Aan de hand van het metselwerk, is het zichtbaar dat het kleinere raam links van latere datum is, het venster bevat geen erfgoedwaarde en is eerder een storend element in de gevel. In functie van de toekomstige invulling van het gebouw en aangezien het geen oorspronkelijk schrijnwerk betreft, zou dit raam beter gesupprimeerd worden.

afb. 194: Raambeslag, achter traphal.

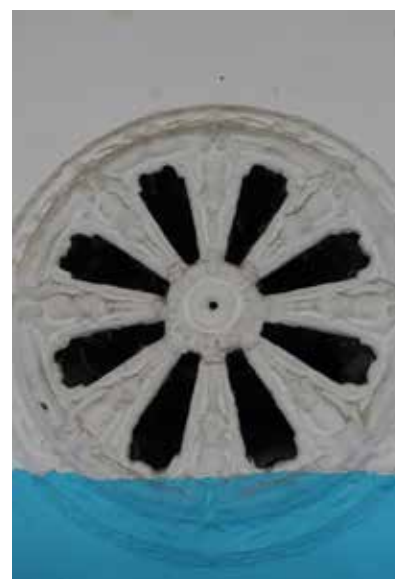
afb. 195: Detail originele stootlijst.

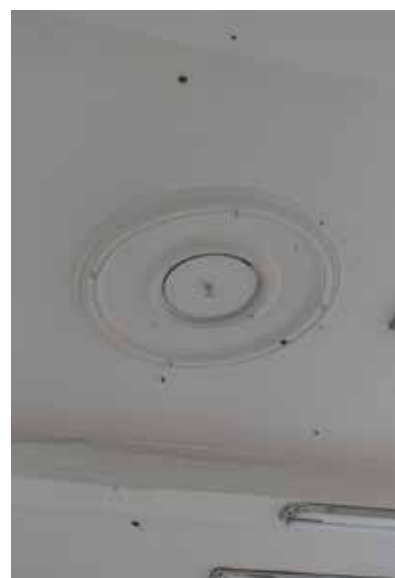
afb. 196: Detail verluchttingsrooster met cirkelvormige handgetrokken stucwerk.

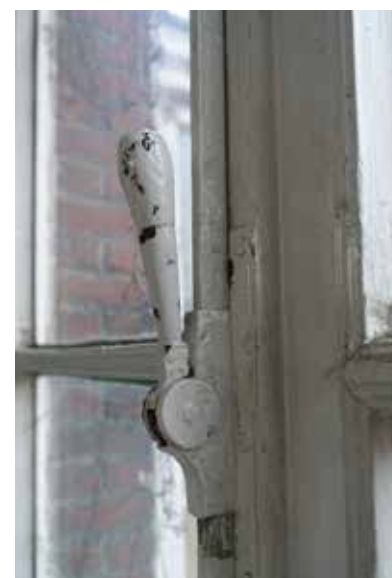
afb. 197: Originele espanjoetsluiting.

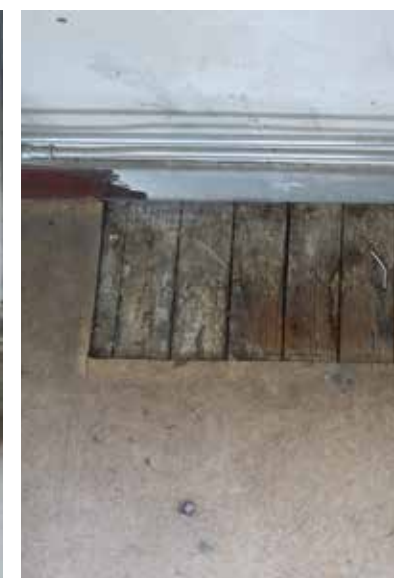
De vorm en plaatsing van de verluchttingsroosters komt overeen met de opstelling van de onderliggende klas (0.5). De schouw van deze klas is beter bewaard gebleven, de nis wordt geflankeerd door twee extra bloemvormige ijzeren luchtroosters en wordt bekroond door een sierlijke architraaf met sluitsteen. Het ontwerp van de schouw is identiek aan dat van klas 0.4. De lijst onder de nis van de schouw gaat over in de geprofileerde lijst van de klaswanden. Het lijstwerk van deze klas is goed bewaard, ook de binnenomkastingen van de vensters en de geprofileerde lijst op borsthoogte hiertussen. De houten plint onderaan is bewaard. De vloer bestaat uit oude grenen planken, die mogelijks oorspronkelijk zijn. Ze werden later met linoleum/vinyl bekleed.

afb. 198: Houten grenen planken vloer onder linoleum / vinyl.

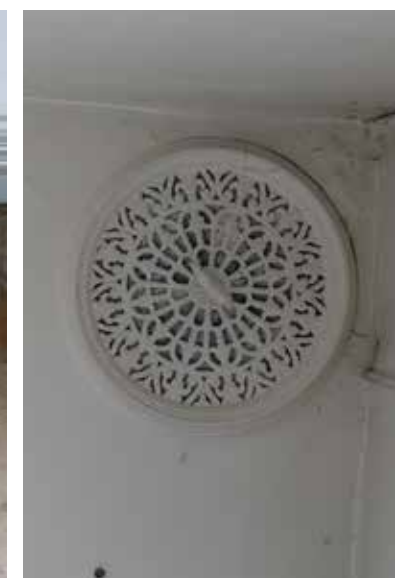
afb. 199: Gietijzeren verluchttingsrooster.

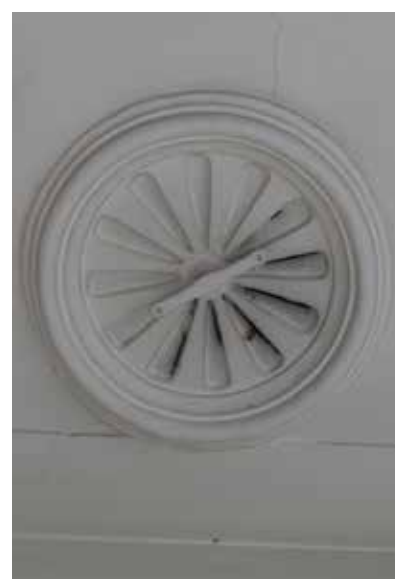
De diverse fraaie verluchttingsroosters van het klaslokaal bleven bewaard. In totaal is de klas voorzien van drie verschillende modellen van verluchttingsroosters: zes bloemvormige ijzeren roosters aan de zuidelijke wand, vier grotere bloemvormige ijzeren roosters met grendel in de hoeken van het plafond (*afb. 200*) en drie sierlijke ijzeren roosters centraal in het plafond (*afb. 201*). De verluchttingsroosters van het plafond zijn afgewerkt in cirkelvormige handgetrokken stucwerk. Voor meer informatie over het luchtstelsel, zie onder "03.03 Synthese Erfgoedelementen" op pagina 119. Het model van de schouw is identiek aan de andere drie. Het geheel bevindt zich in goede staat, bovenaan werd wel een opening van de voormalige aansluiting van de gasradiator uit 1964 aangebracht (*afb. 44 op pagina 36*).

afb. 200: Verluchttingsrooster.

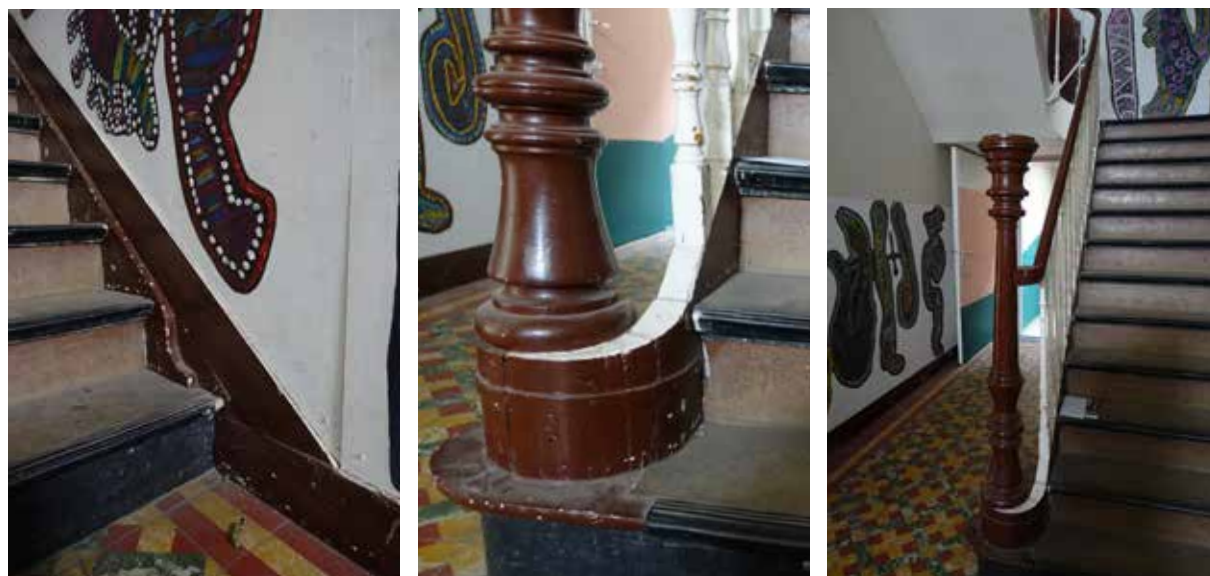
afb. 205: Vernieuwde binnenstijl en sluiting.

De vensters aan de binnenkoer bevatten hun oorspronkelijk schrijnwerk. De beglazing is grotendeels authentiek, de vensters bevatten onderaan ook hun originele figuurglas. Beide vensters worden nog afgesloten met hun authentieke espanjoetsluiting en scharnieren. De twee vensters aan de straatzijde bevatten gedeeltelijk nog hun origineel schrijnwerk, de binnenstijl en espanjoetsluiting aan het rechter venster werden vernieuwd. Het linker venster is wel nog volledig authentiek van schrijnwerk tot beslag. Het glas van beide ramen werd in het verleden reeds vernieuwd. Volgens het bestek van L. van Ravestyn werden de ramen aan de straatkant voorzien van 'ijzeren gegoten schermen' (7 stuks) en aan de achterzijde aanvankelijk van 'ijzeren schermen bestaande uit een ronde bar van 3 cm dik'. De sierlijke borstwering aan de voorzijde is bewaard gebleven, de ramen aan de achterzijde bevatten geen borstwering.

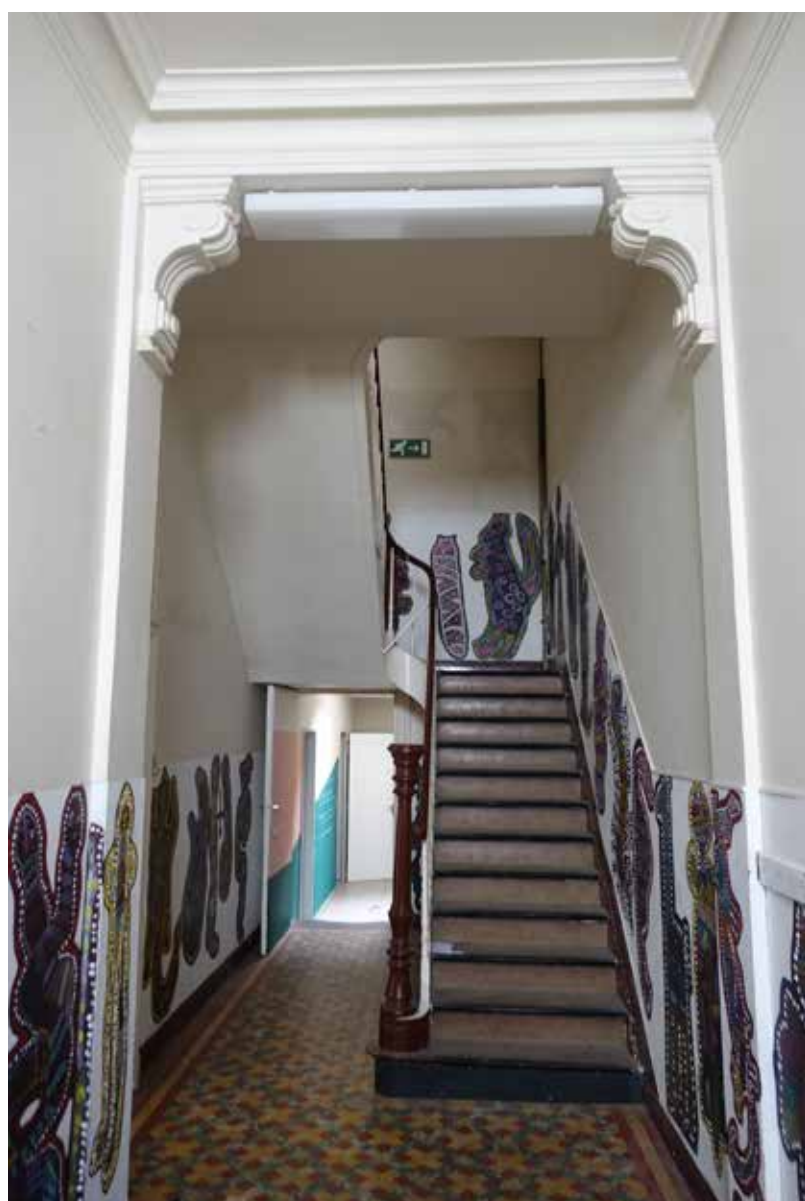
afb. 208: Inkomhal woonhuis .

De inkomhal van de woning wordt gedomineerd door de authentieke U-vormige bordestrap. De bordestrap bestaat uit twee rechte steektrappen die onderbroken wordt door een bordes op de tussenverdieping. Op de eerste trede, uit blauwe hardsteen, steunt de versierde trappaal. De trapleuning bestaat uit een gedraaide leuningwang met balusters. De leining werd overschilderd. In het bestek beschrijft Taeymans de trap van de woning als volgt: *'Eenen trap van vier en veertig treden van de woning bestaand uit binnen wang van 0.05 lengten en buiten wangen van 0.035 dik treden van 0.035 dik. Konkels van 0.01 dik alles in beuken hout behalve de wangen welke in eik of den moeten zijn. De greep zal op linde gepolijst op de bank gedraaide balusters, dragen en aan eene kolom in ander eik gedraaide gevestigd worden.'* De huidige trap bleef in goede conditie bewaard, hij bevat tevens nog de oorspronkelijke binnen- en buitenbomen. Enkele balusters uit de trapleuning werden reeds vervangen. De tredes zijn bekleed met vinyl en kunststof neuzen. Het achterhout van de trap is bepleisterd. De bordestrap loopt door tot de zolder.

Het lijstwerk in de inkomhal bleef goed bewaard, dit bevat onder andere de kroonlijsten, pilasters en consoles. De pilasters worden bekroond door twee kunstig vervaardigde consoles in een neoclassicistische stijl. Deze consoles in gipsen werden vervaardigd door *eene kunstige beeldhouwer*, zoals het bestek van Taeymans aanbeval.

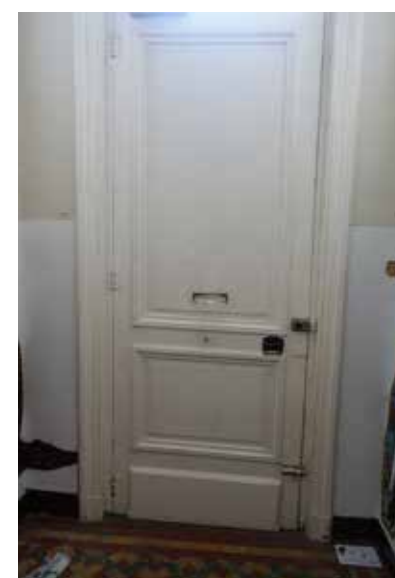
afb. 209: Voordeur woning.

Het schrijnwerk van de voordeur is authentiek, het deurbeslag werd vervangen. Enkel de scharnieren van de inkomdeur werden behouden. Het glas van het bovenlicht van de voordeur werd tevens vernieuwd. Het schrijnwerk van de twee binnendeuren van de inkomhal bleef ook intact, het deurbeslag werd vervangen.

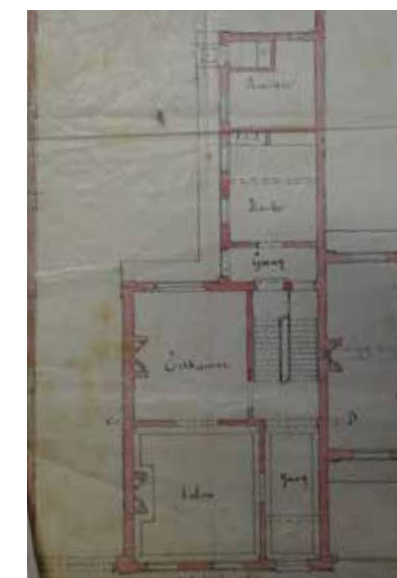
afb. 212: Grondplan woning, P. J. Taeymans, 1873 © Rijksarchief Beveren.

De gelijkvloerse verdieping bevatte aanvankelijk twee ruimtes onderverdeeld in een salon en eetkamer. Tijdens een latere verbouwing werd het deurgat tussen salon en eetkamer vergroot. De overspanning werd mogelijk gemaakt door een nieuwe poutrel. De penanten van de muur laten de oorspronkelijke indeling zien.

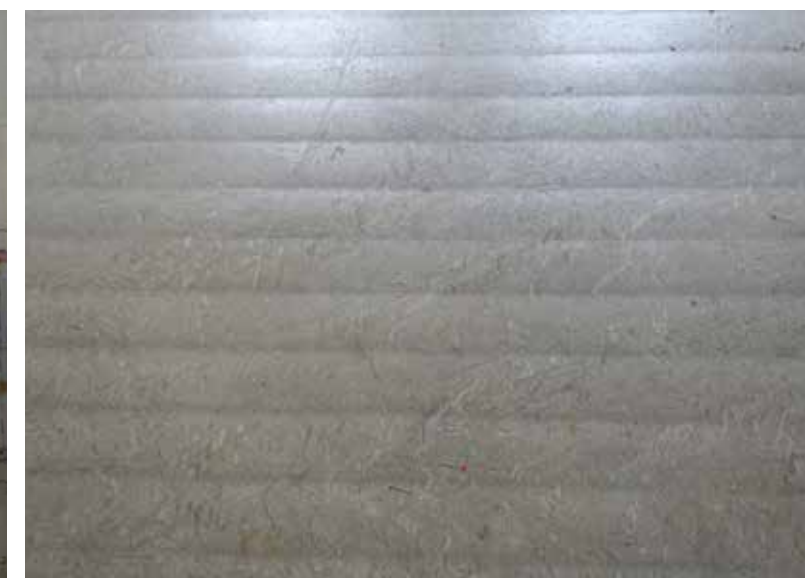
afb. 213: Huidige bevoering met onderliggende houten planken.

De huidige vloerafwerking is niet origineel, maar hieronder bleef de oude plankenvloer bewaard. Aanvankelijk zouden volgens het beschrijvend bestek *'het salon, de eetkamer, al de bovenplaatsen, zolders bevloerd worden met witte grenen planken van 0.025 dik en 0.25 breed van de tweede soort. Al de vloeren moeten zuiver afgeschaafd worden en met zolderveren gelegd worden en ieder plank zal met drie nagels op de roostering genageld worden wanneer zij goed droog zullen zijn.'*

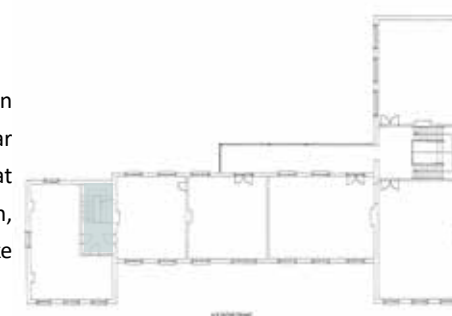
De traphal werd verkleind maar zijn dragende balk met sierlijke consoles zijn gelukkig bewaard gebleven. Ze hebben hetzelfde model als de consoles uit de inkomhal van de woning. Ook op de verdieping is de trap nog in goede staat. De oude plinten zijn behouden.

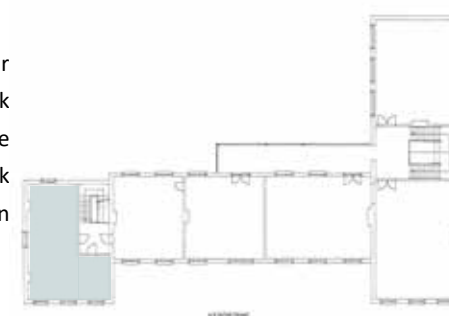
Van de interieurafwerking bleef enkel het schrijnwerk van de deuren, vensters en plint bewaard. De deuren en vensters bevatten nog hun origineel schrijnwerk met binnenomkastingen en lijsten. De kamer bevat nog twee schoorsteenkanalen die verwijzen naar de vroegere schouwen. Ook de eikenhouten planken van 'entreportes' aan de opening van de meeste binnendeuren blijven behouden. In het bestek werd beschreven dat *'in al de binnendeuren der woning en derde deel boven zal de aannemer eiken entreportes plaatsen hebbende hunne voldoende lengte van 0.05 dikte, en zullen langs beide kanten schuins geschaafd zijn.'* De authentieke glazen en de espanjoetsluiting van de ramen werden wel reeds vervangen.

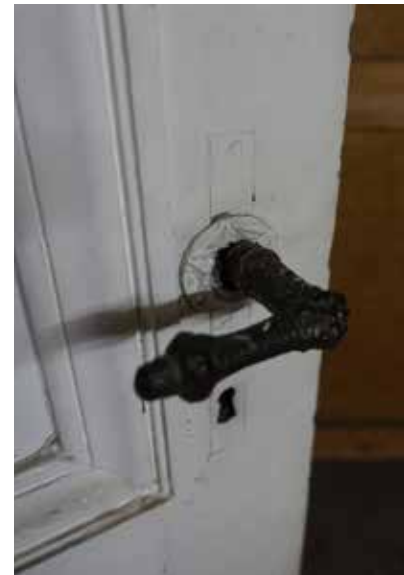
afb. 218: Originele deurkruk.

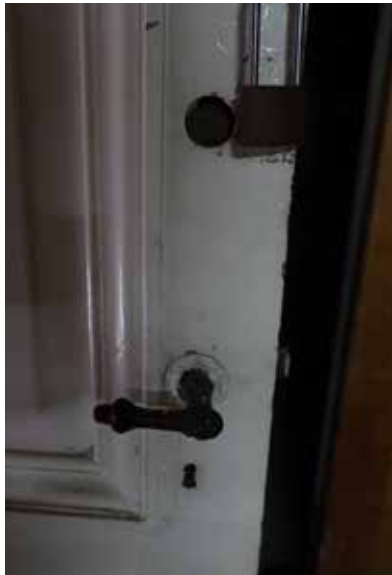
afb. 219: Deurbeslag.

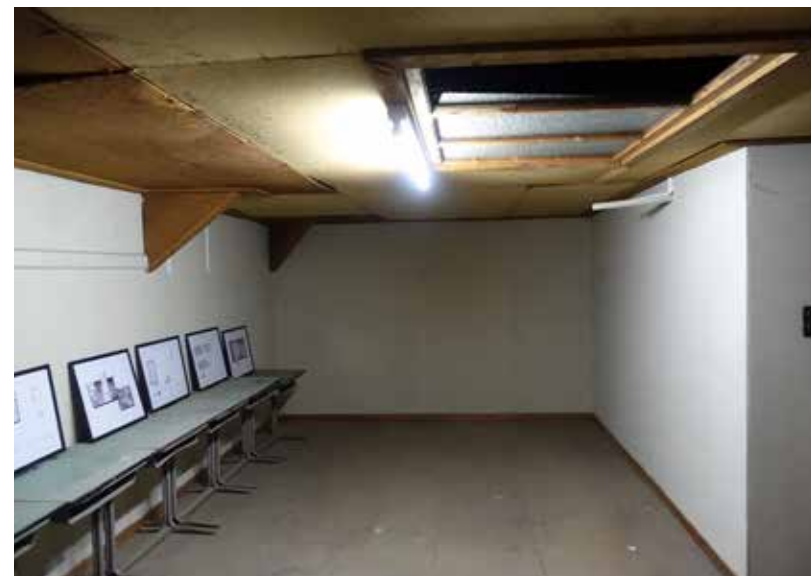
afb. 220: Valse wanden zolder.

Het eenvoudige kapgebinte komt nog overeen met de getekende sneden van P. J. Taeymans (afb. 227 op pagina 112). Het beschrijvend bestek uit 1873 vermeldt dat de dakstructuur uitgevoerd moest worden in 'rode Riga grijn', vandaag wordt deze houtsoort benoemd als rood Noors grenenhout. Het muurwerk van de zolders werd niet bepleisterd, wel werden ze '*gekaleid en met den borstel afgewasschen*'. Later werden er wanden toegevoegd zodat de dakconstructie niet meer zichtbaar is, enkel door de muurgaten kan men de dakconstructie observeren. In de jaren 1980 is de volledige dakbedekking vervangen, daarbij werden spanten hermaakt naar historische model.<sup>38</sup> Het onderdak werd vernieuwd met menuiserieplaten, mogelijks van Eternite. Aanvankelijk werden de zolders bevloerd met witte grenen planken, deze houten vloer is nog zichtbaar achter de valse wanden.

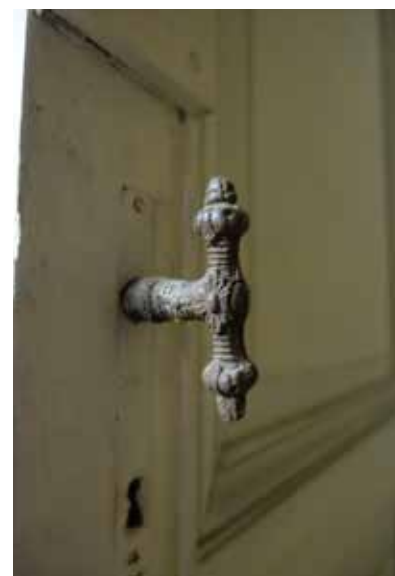
afb. 217: Originele deurkruk.

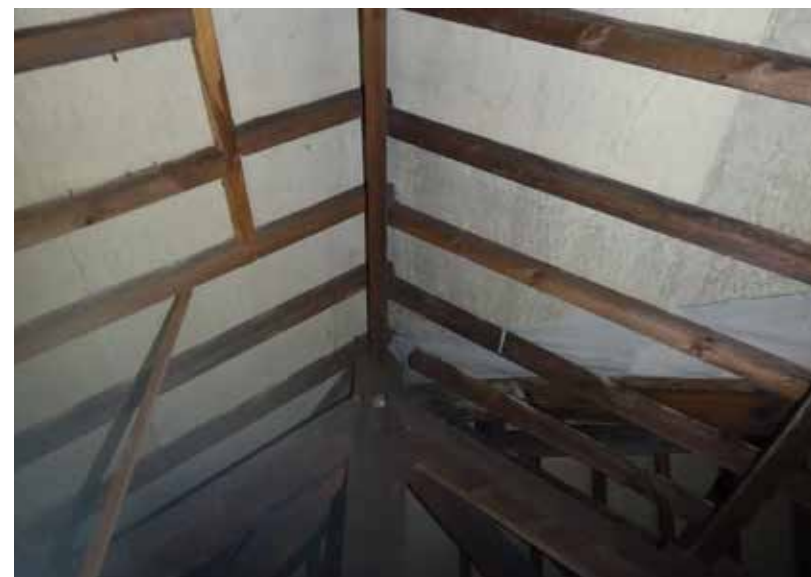
afb. 216: Kapgebint.

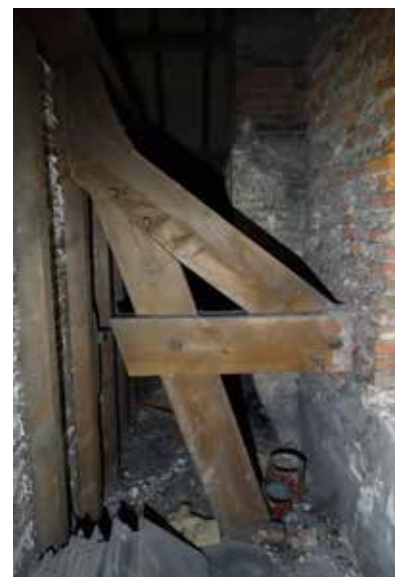
afb. 215: Detail spant: gebruik van bouten.

De onderdelen van de spanten werden met bouten aan elkaar bevestigd. Deze methode werd pas vanaf de negentiende eeuw gebruikt, hiervoor gebruikte men enkel houten pennen. Op enkele plaatsen zijn de spanten nog met houten pennen aan elkaar bevestigd (afb. 221). De gordingen rusten op de spanten en werden met een ijzeren trekker verankerd aan het spant.

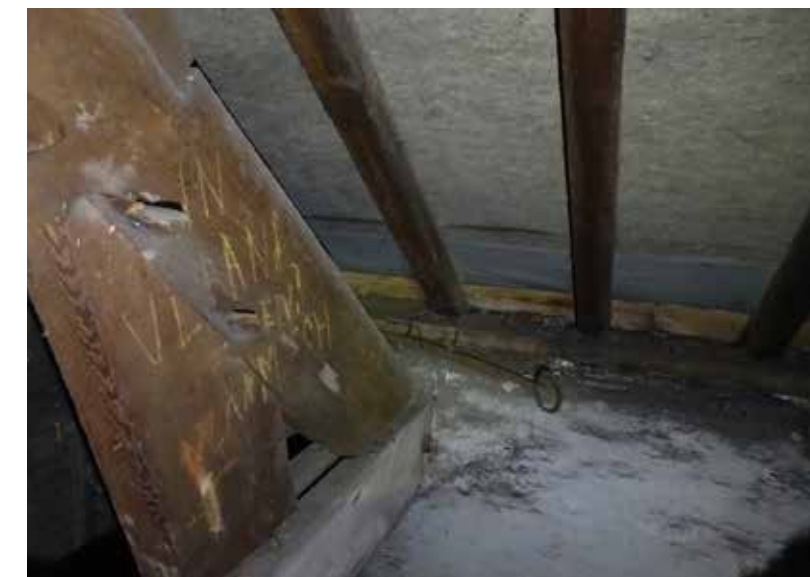
afb. 221: Gebruik van houten pennen bij bevestigen van de spanten.

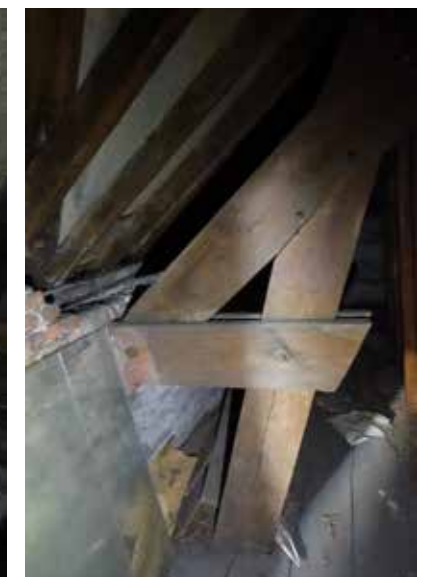
afb. 222: Detail spant: gebruik van bouten.

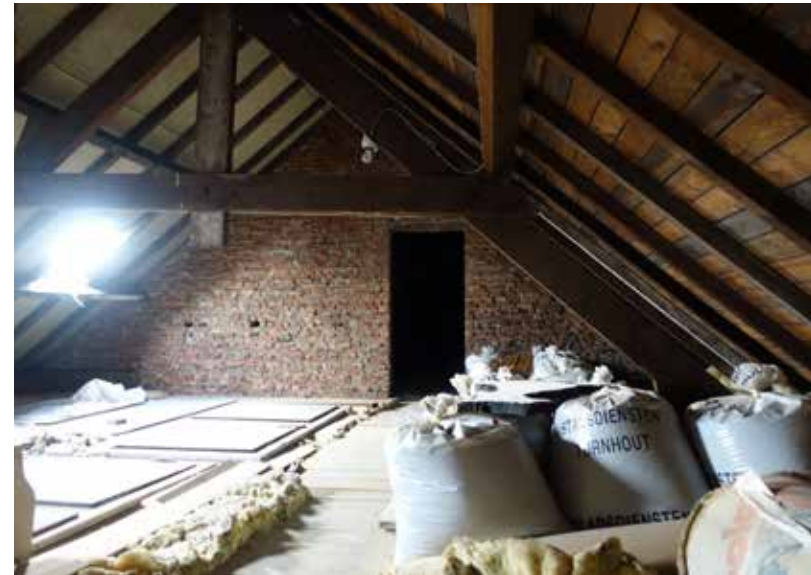
afb. 223: Kagebint, linkse deel centrale vleugel.

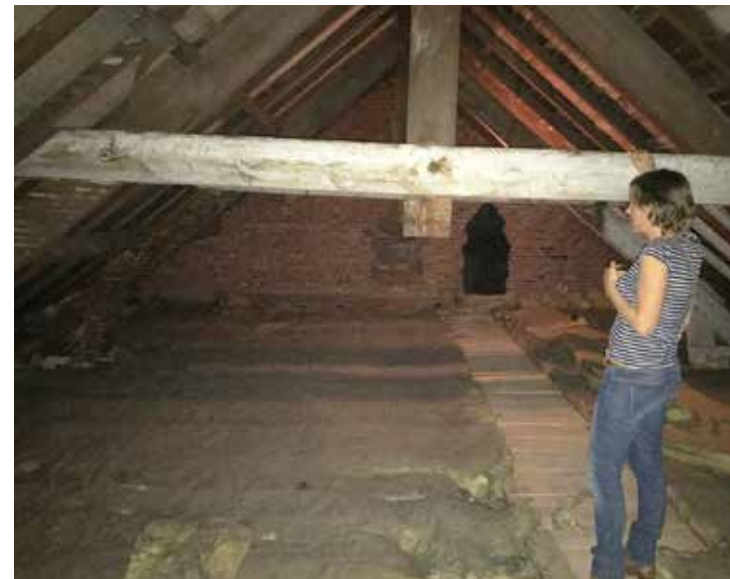
afb. 224: Kagebint, rechtse deel centrale vleugel © HEEM en B architecten.

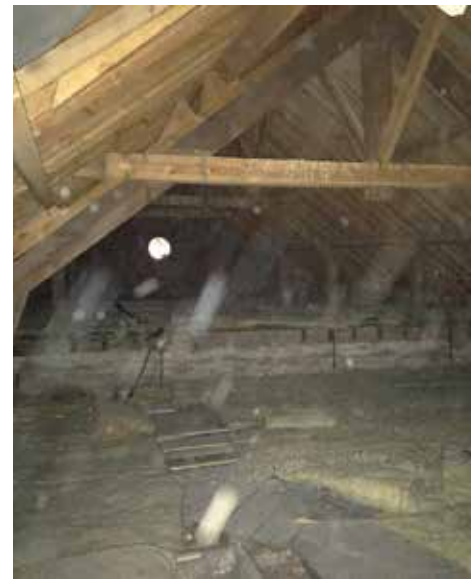
afb. 225: Kagebint, zuidelijke zijvleugel © HEEM en B architecten.

De typische negentiende-eeuwse dakconstructie naar ontwerp van P. J. Taeymans bleef behouden in de noordelijke en zuidelijke zijvleugels. Namelijk het kapgebint wordt gekenmerkt door zijn bouwwijze en oorspronkelijk materiaalgebruik met spanten, gordingen en kepers. Het kapgebint in de centrale vleugel naar ontwerp van Ravestyn bleef tevens goed bewaard. Mogelijks nog authentieke bebordingen langs de straatkant, die rust op de kepers.

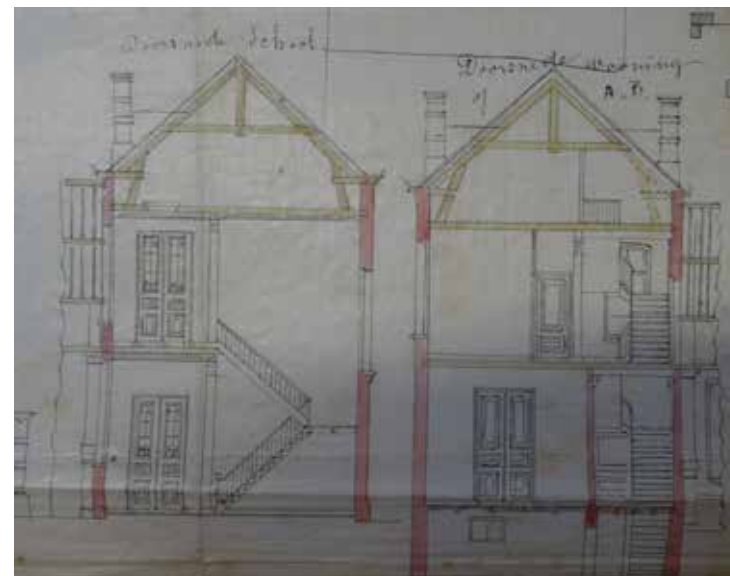
afb. 227: Snedes, Taeymans (1873) © Rijksarchief Beveren.

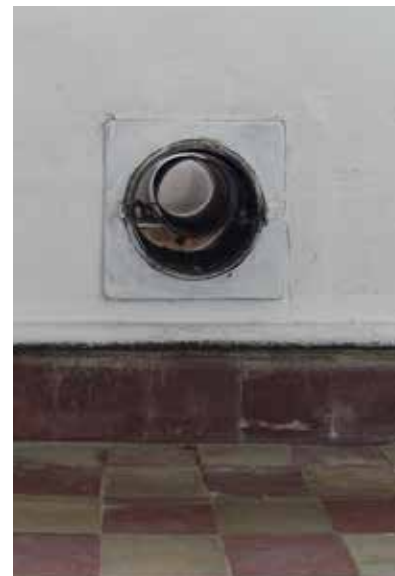
afb. 231: Verluchttingsrooster.

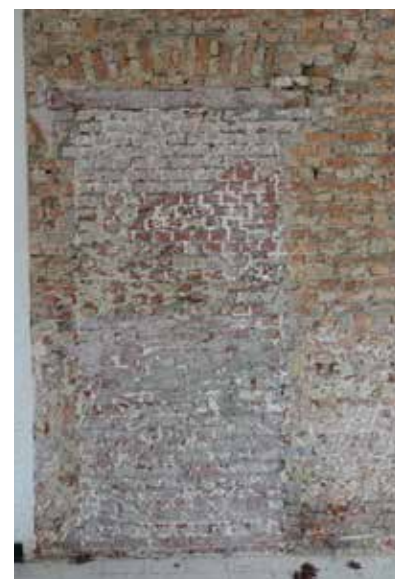
afb. 230: Dichtgemetselde muur in de vestiaire, uitbreiding noordvleugel (1928).

In de tweede vestiaire bevond zich een tweede de deur die de scholieren leidde naar het derde klaslokaal. Hoogstwaarschijnlijk werd deze deur dichtgemetseld toen men de noordvleugel uitbreidde met een achterbouw en een oostvleugel. Tot op de voormalige grens van het klaslokaal in de oostvleugel is de vloer nog voorzien van haar authentieke bevloering met twee kleurige keramische of cementtegels. Deze tegels dienen tevens te behouden of gerecupereerd te worden.

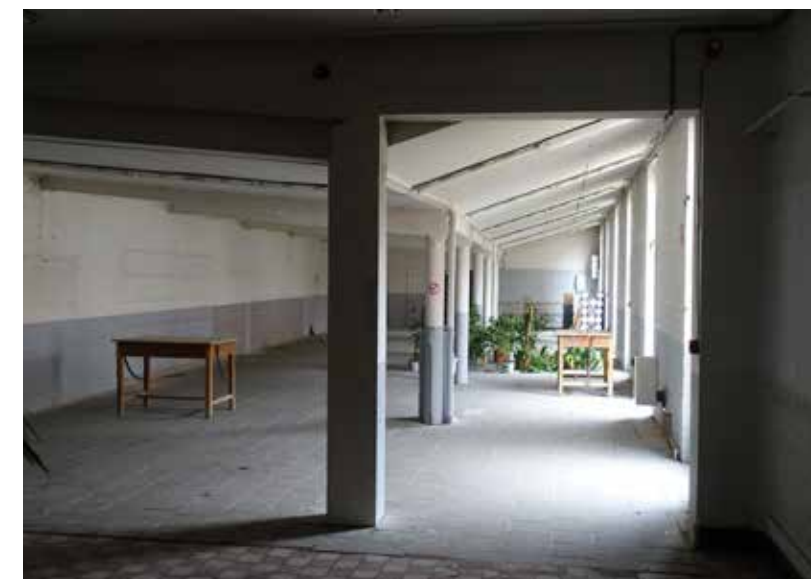
afb. 232: Klas 0.3, uitbreiding noordvleugel (1928) en uitbreiding oostvleugel.

Betreffende de binnenafwerking, werden in 1983 nieuwe plafonds aangepast. Van Ravestyn koos er voor om de hoeken van de muren met een ronding uit te voeren, zoals bij de verdieping van de centrale vleugel. Het beschrijvend bestek vermeldde *'de hoeken der muren der klassen zullen in een vierde ronde gemetselde hoeken uitgevoerd worden van ongeveer 20 cm straal, de bezetting deze hoeken zal geschieden in plaaster, alsook de plafonds tegen de muren en balken'*. De klassen zijn voorzien van schouwen, de mantels hebben geen erfgoedwaarde. Verder bevatten de klassen ook een verluchtingstelsel met verluchttingsroosters aan de wanden en in de vloeren. De originele bevloering van klassen in deze vleugel bleef wel goed bewaard, ze werden destijds voorzien met twee kleurige keramische of cementtegels, gelegd in dambordpatroon. Deze tegels dienen te behouden of gerecupereerd te worden.

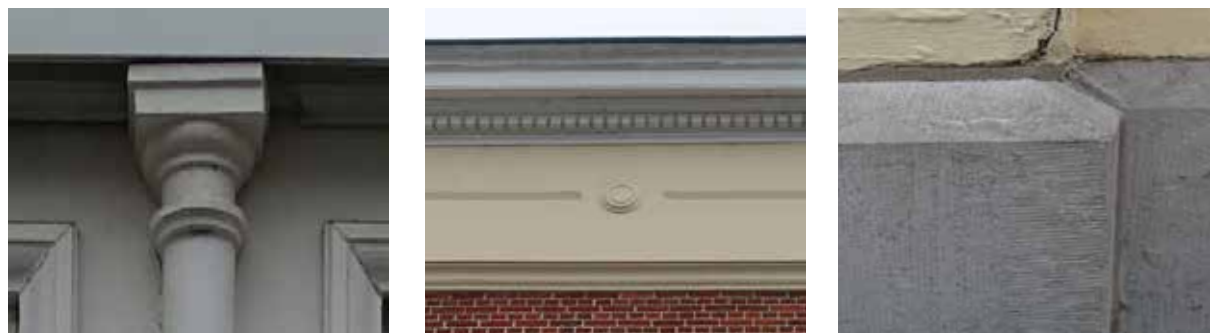
##### (5) EE 5 De gaanderij aan de achtergevel

De gaanderij aan de binnenkoer wordt gedragen door vier sierlijke gietijzeren pilasters op een hoge arduinsokkel. Tevens de plafonnering van de gaanderij bestaat uit ijzeren balken, de balk vooraan is versierd met een bloemvormig motief. Ook de bakstenen vloer is waardevol.

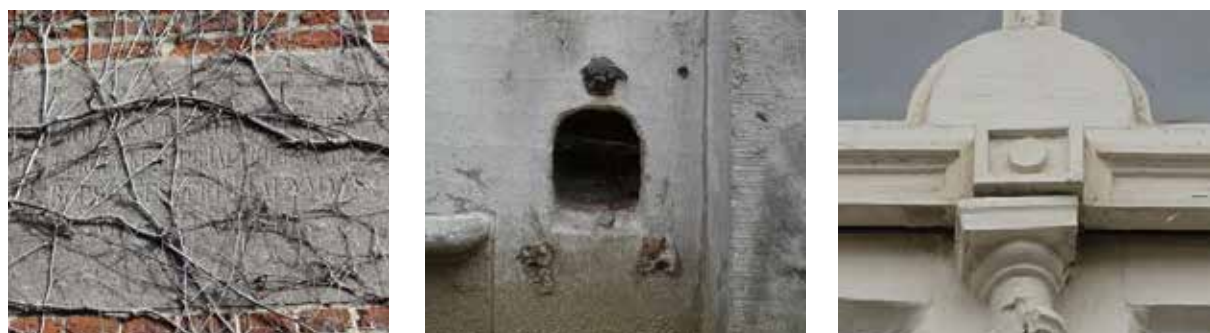
## (6) EE 6 De kleine erfgoedelementen zoals voetschrapers en ijzeren verluchttingsroosters

Kleine erfgoedelementen zoals voetschrapers, ijzeren verluchttingsroosters, enzovoort dragen bij aan het historische karakter van het gebouw. Dergelijke elementen mogen ondanks hun beperkte grootte niet over het hoofd gezien worden.

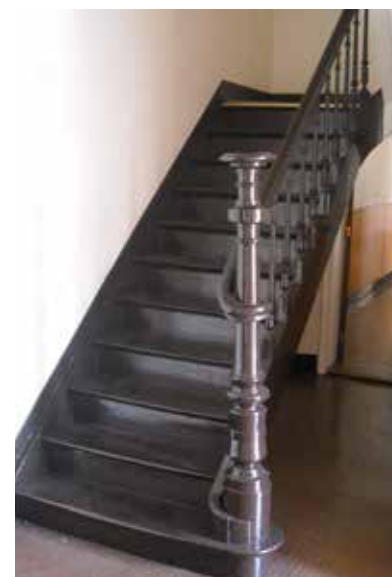
Ook de goed bewaarde trap in de inkomhal van het woonhuis is typerend voor P. J. Taeymans stijl. Voor de voormalige handelsrechtbank te Turnhout ontwierp Taeymans eenzelfde type van bordestrap met versierde trappaal en balusterleuningen. De trap in het woonhuis van de onderwijzeres werd afgewerkt met een blauwe hardsteen *konkel* onderaan. De trap loopt helemaal door tot de zolder op de tweede verdieping.

afb. 239: Trap, voormalige handelsrechtbank, Turnhout, naar ontwerp van Pieter Jozef Taeymans, onder toenmalige provinciaal architect Johan van Gastel (1867-68).

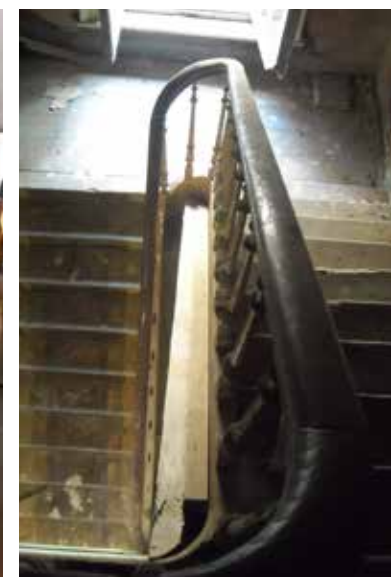
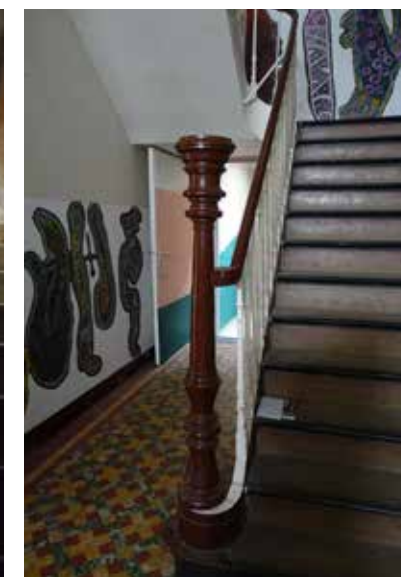
afb. 240: Trap woonhuis.

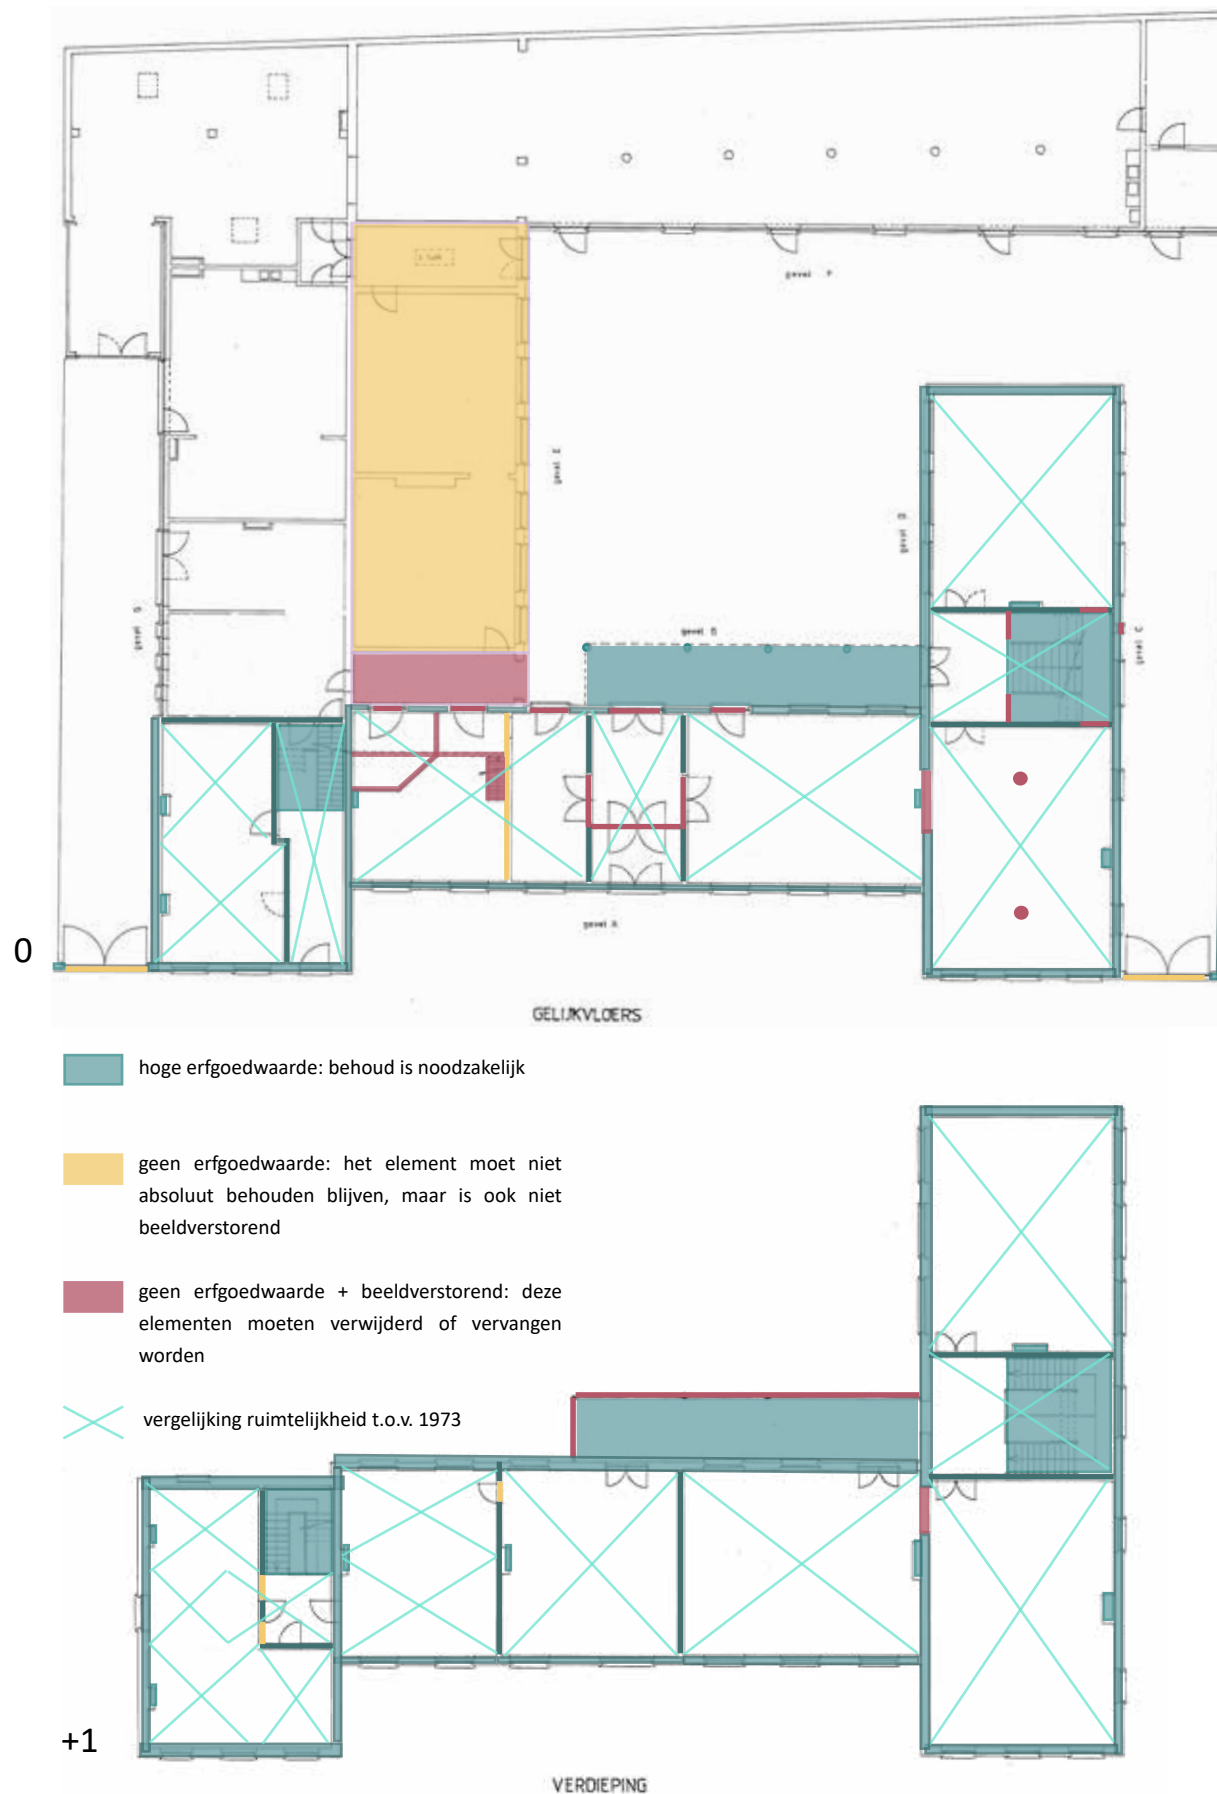
afb. 241: Aanduiding van de erfgoedwaarden op het grondplan en verdieping © ARAT.

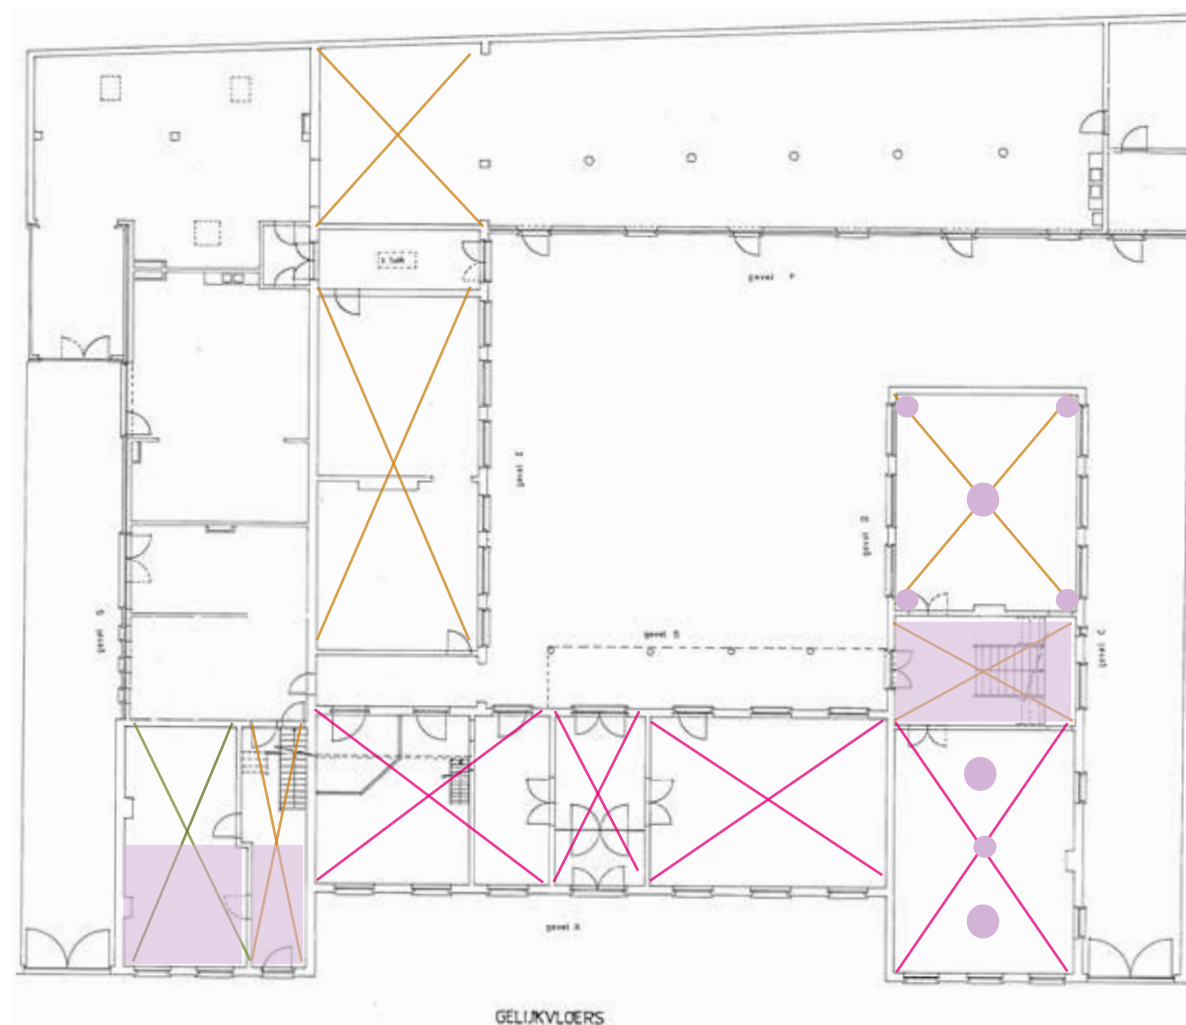
afb. 242: Aanduiding van de erfgoedwaarden op het grondplan en verdieping © ARAT.

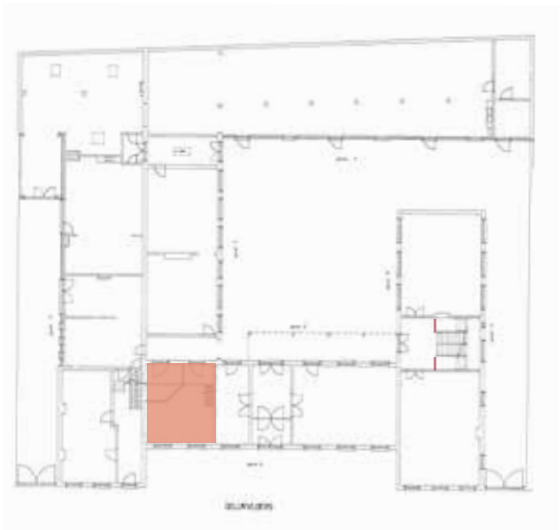
afb. 246: Huidige ruimteconfiguratie (rood: verstoring)

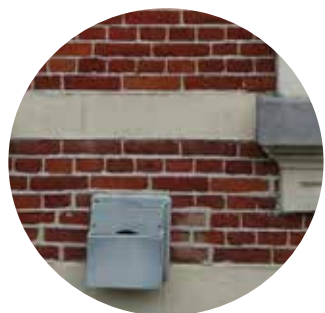
afb. 250: Storende ventilatie onderdelen.

Een aantal elementen werd in de voorbije decennia vervangen, die vandaag storend werken op het historische karakter van het gebouw. De voorkeur wordt in bepaalde gevallen gegeven aan het verwijderen en vervangen van deze materialen. Denken we hierbij bijvoorbeeld aan de signalisatieborden van Academie voor schone kunsten in de fries en aan de muurvlakken van de straatgevel. Ook zeer storend zijn de later toegevoegde ventilatie onderdelen aan de buitengevel (afb. 249), de wit geschilderde muurvlakken en dichtgemetselde vensters aan de zijgevel, kunststof regenwaterpijpen, de besproken ramen van de gaanderij aan de binnenkoer en de vernieuwde deuren aan de achtergevel (afb. 248). Een aantal storende elementen in het interieur zijn de recenter gelegde linoleum vloeren in de klassen en het woonhuis, de felle beschildering van de klaslokalen en de ventilatoren in de openingen van de vensters.

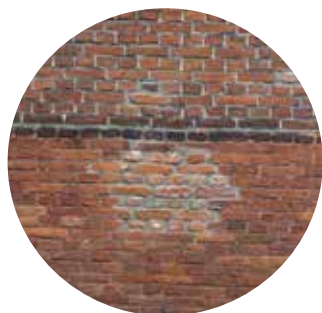
afb. 247: Storende (en schadelijke) cementvoegen.

Sommige van deze moderne materialen hebben niet alleen een storend invloed op het uitzicht van het gebouw, maar zorgen tevens voor slechte bouwphysische omstandigheden. Denken we hierbij aan cementvoegen uit 'herstellingen', ze zorgen niet enkel voor een slordig uitzicht van het metselwerk, maar veroorzaken een slechte vochtuishouding van de muren. Op termijn kunnen ze aanleiding geven tot het stukvriezen of verpoederen van de bakstenen.

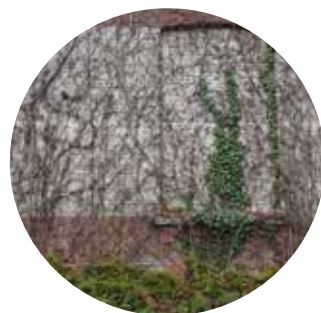
afb. 251: Storende wit overschilderde muurdelen.

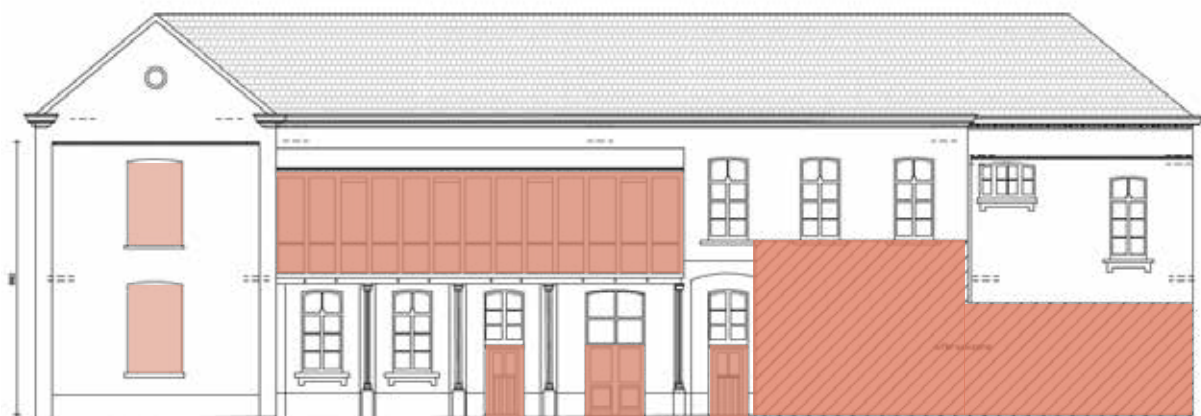
Voor al aan de achtergevel van het schoolgebouw werd slordig omgegaan met de oorspronkelijke gevelconfiguratie. Men plaatste voor het rechtse deel van de symmetrische gevel een bijbouw, waardoor men in het verleden twee ramen aan deze kant dichtmetselde. Hierdoor is de oorspronkelijk symmetrie van de achtergevel verdwenen. Deze achterbouw is niet beschermd en zou beter afgebroken worden aangezien deze het zicht op gevelconfiguratie verstoort. In de toekomst zou men de twee verloren vensters in ere kunnen herstellen.

afb. 248: Achtergevel, bestaande toestand © HEEM.

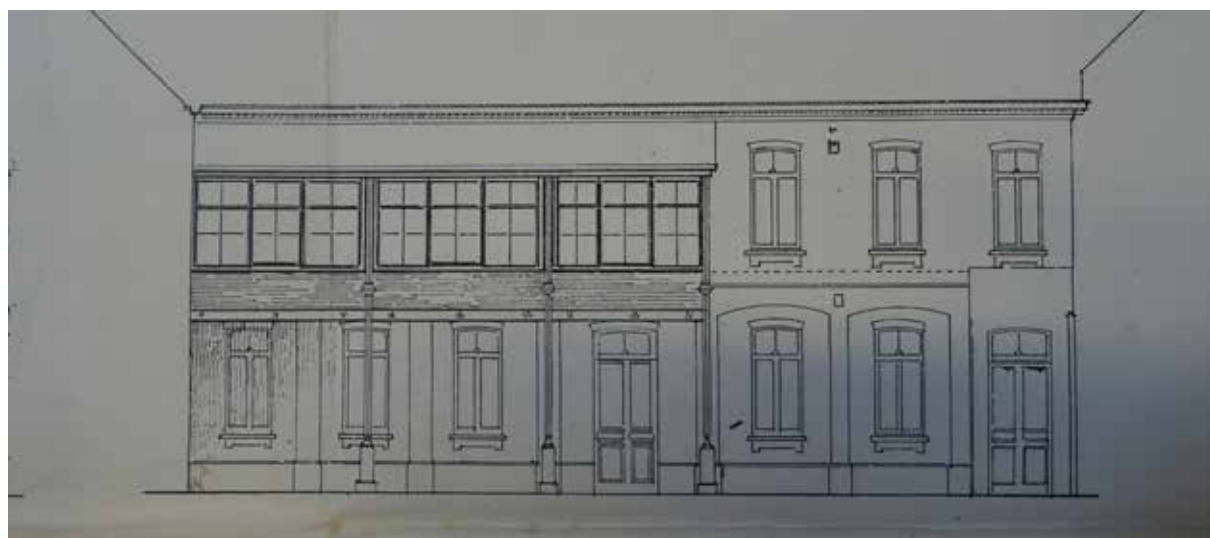
afb. 249: Achtergevel, toestand 1923, L. Van Ravestyn © Rijksarchief Beveren.

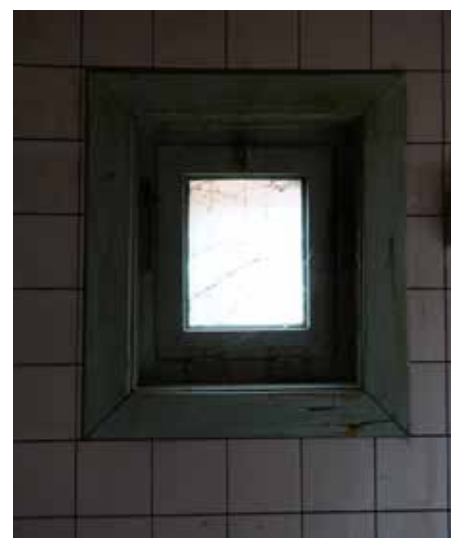
Aan de hand van het metselwerk is het zichtbaar dat het kleinere raam aan de zijgevel van de noordelijke vleugel van latere datum is, het venster heeft geen erfgoedwaarde en is eerder een storend element in de gevel. In functie van de toekomstige invulling van het gebouw en aangezien het geen oorspronkelijk schrijnwerk betreft, zou dit raam beter gesupprimeerd worden.

afb. 252: Storende klein venster aan de noordvleugel.

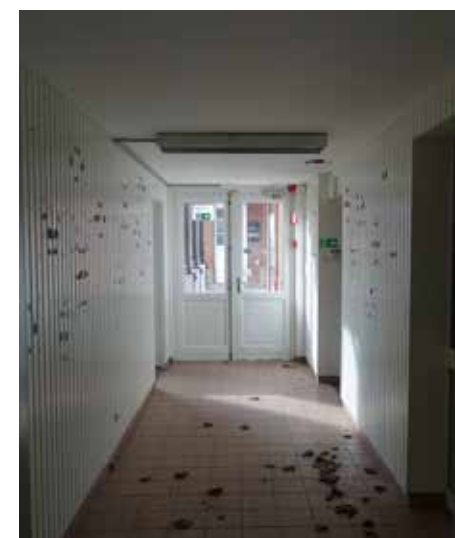
afb. 253: Aanbouw aan achtergevel.
