# 601B TURNHOUT ACADEMIE SCHONE KUNSTEN

*Voormalige Stedelijke Meisjesschool*

Gemeentestraat 5 | 2300 Turnhout

## BEHEERSPLAN

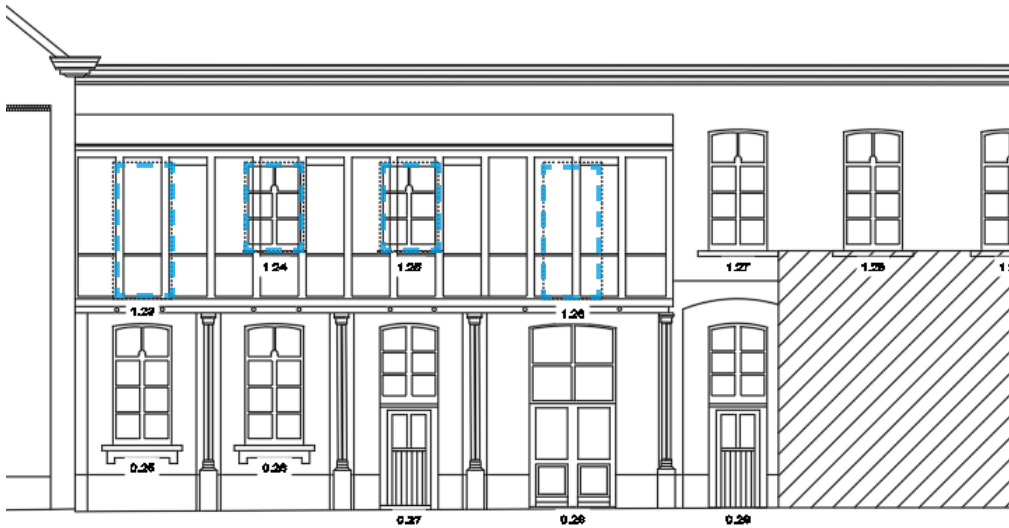
afb. 254: Huidige toestand © ARAT.

Het schrijnwerk en beglazing van de twee ramen en twee deuren ter hoogte van de verdieping aan de gaanderij in de achtergevel bleven goed bewaard. Om deze te behouden is er een optie om de beglazingen van de gaanderij zonder erfgoedwaarde om te bouwen tot een semi-buitenruimte of wintertuin, welke volledig kan geopend worden tijdens warme dagen of volledig gesloten wordt tijdens de winter en dan als extra binnenruimte kan gebruikt worden. Hiervan zijn in recente hedendaagse architectuur tal van voorbeelden voorhanden. In dat geval kunnen de ramen en deuren maximaal behouden blijven in oorspronkelijke toestand. Ze fungeren dan als 'voorbeeldtypemodel' en zijn dan eerder een relict van de oorspronkelijke vormgeving van het buitenschrijnwerk. Er kan ook geopteerd worden om een voorzetbeglazing in de ramen te voorzien.

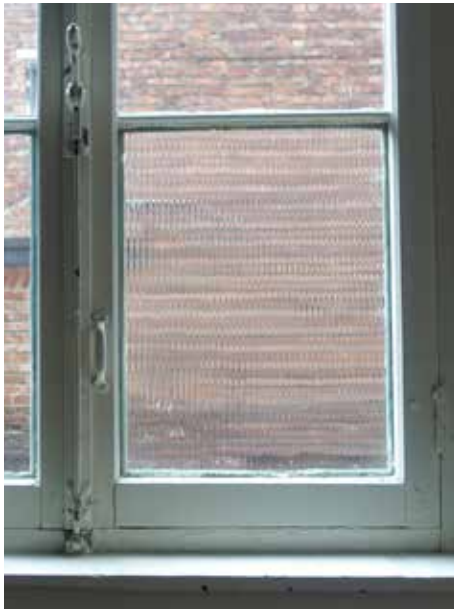
afb. 255: Oud geribbeld glas (klas 0.4)

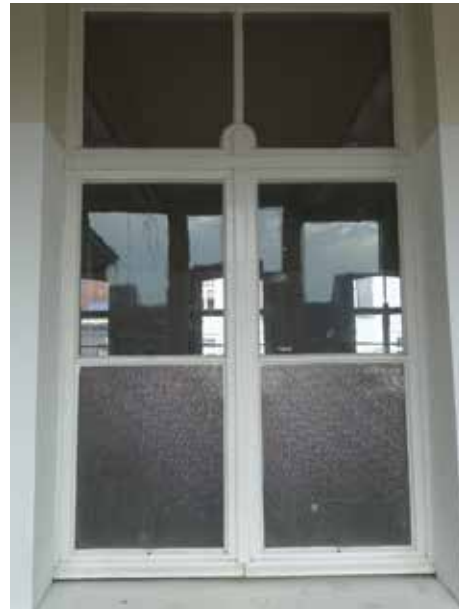
afb. 256: Figuurglas (onderaan) en oud cilinderglas (midden ruiten) (Klas 1.3)

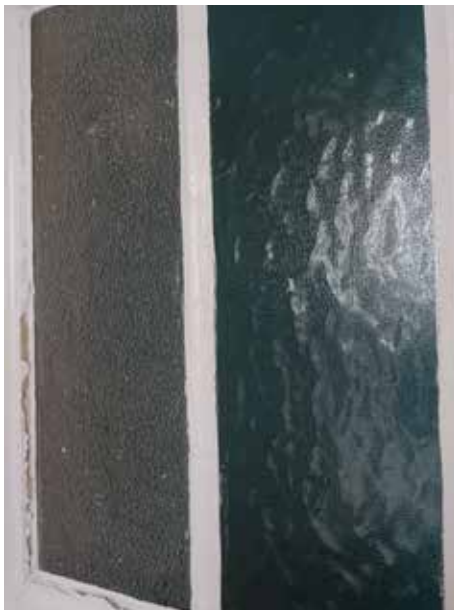
afb. 257: Binnendeur (klas 0.4): figuurglas (links) en gehamerd glas (rechts)

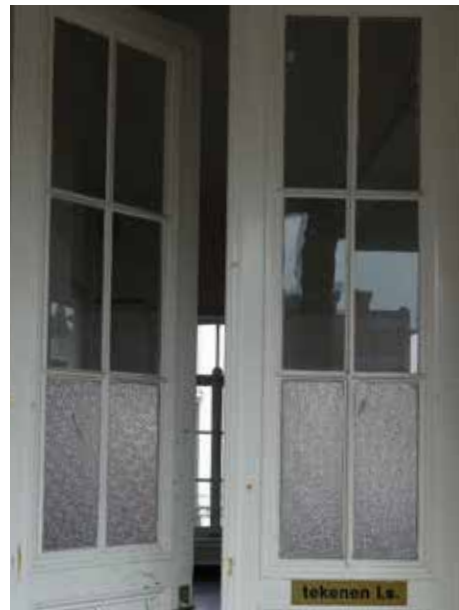
afb. 258: Binnendeur: figuurglas (onderaan) en oud cilinderglas (midden ruiten) (Klas 1.3)

Bijvoorbeeld voor de ruiten van de venster- en deuropeningen aan de gaanderij op de verdieping bleef het figuur- en cilinderglas grotendeels behouden. In functie van de toekomstige invulling van het gebouw, waarbij de deur en vensters zich mogelijk tussen twee binnenruimtes zal blijven bevinden, wordt het integraal behoud van de oorspronkelijke beglazing geadviseerd. Indien nodig zal de recentere beglazing vervangen worden door gerecupereerd cilinderglas van het schrijnwerk waar dubbele isolerende beglazing komt.

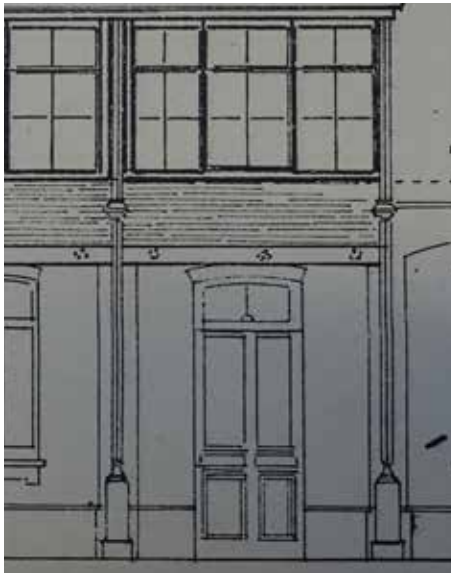
afb. 259: Toestand 1923, plan Ravestyn  
© Rijksarchief Beveren.

Bijvoorbeeld de deur aan de achtergevel ter hoogte van de hoofdingang werd in het verleden reeds vervangen (afb. 260). Aan de hand van de originele plannen van Taeymans en later Ravestyn kan met zekerheid vastgesteld worden dat hier een deur met gelijkaardige profilering als de andere oorspronkelijke deuren aanwezig was. Op basis van het bestaande schrijnwerk kan hier een reconstructie van de deur overwogen worden. Belangrijk is dat de kalf van de deur op een gelijke hoogte zal worden geplaatst als de naastgelegen ramen.

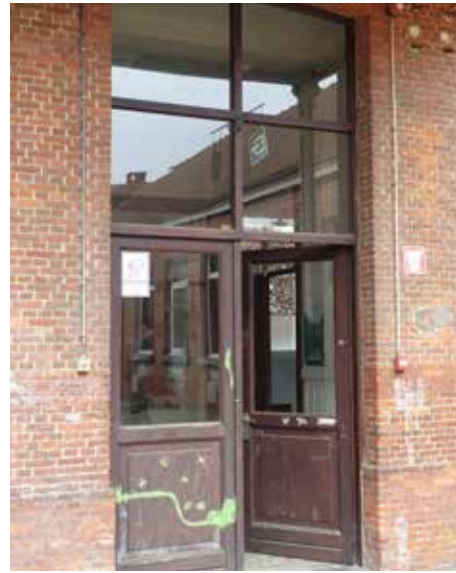
afb. 260: Huidige toestand.

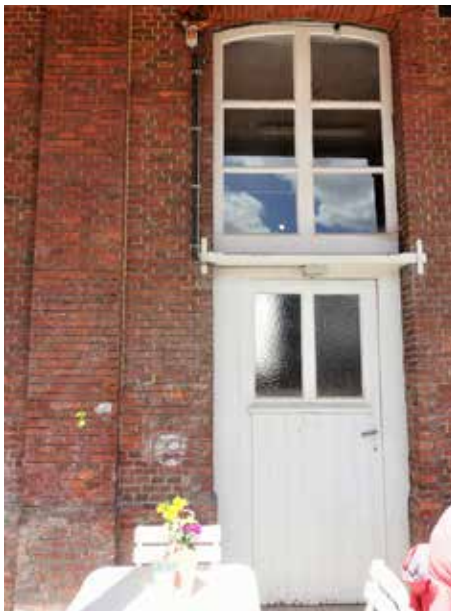
afb. 261: Huidige toestand, deur links.

Om dit deel van de achtergevel te herstellen is het onontbeerlijk de gevelopeningen terug open te maken en in te vullen met twee ramen, zoals dit aanvankelijk ook het geval was. De gevel werd reeds aangepast waarbij het linker venster vervangen werd door een deur, dit geldt ook voor de deur aan de ander kant (afb. 261). Aangezien de aanpassingen reeds in het verleden gebeurden en het oorspronkelijke schrijnwerk reeds volledig verdwenen is, kan hier geopteerd worden om deze deuropeningen te bewaren in functie van de nieuwe toestand van het gebouw. Het schrijnwerk is echter van geringe kwaliteit en is eerder storend voor het gevelbeeld. De raamopeningen werden naar beneden doorgetrokken om deuropeningen te creëren. Het schrijnwerk zou in dat geval best vervangen worden door hedendaags schrijnwerk met een sobere vormgeving, in materiaal dat past bij het historische karakter van het gebouw. Dus zeker geen pvc of dergelijke. Bovendien kan men als men onderverdeling in de ramen nodig acht dit best wel doen volgens de ritmering van het gebouw of het oorspronkelijke schrijnwerk.

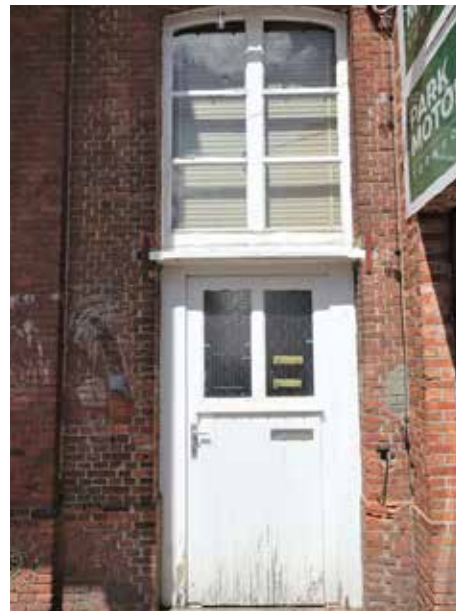
afb. 262: Huidige toestand, deur rechts.

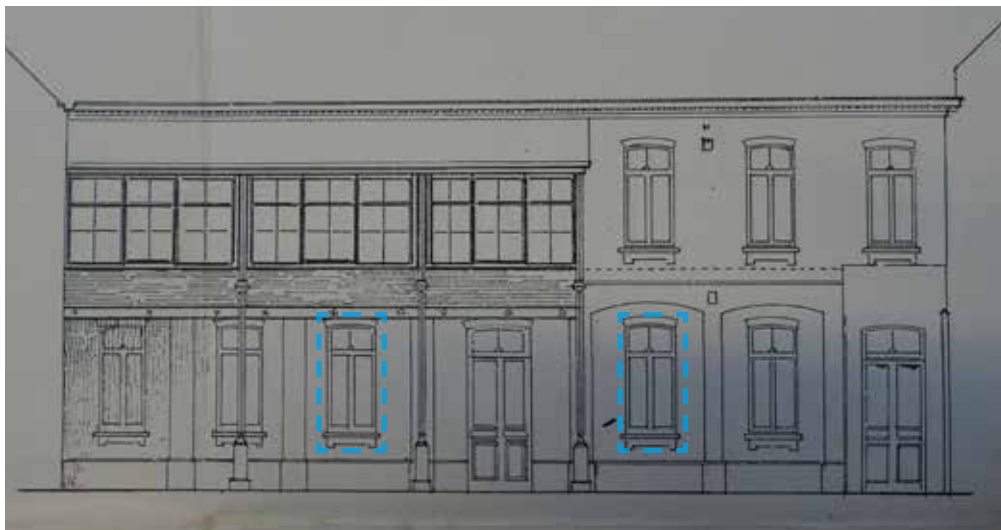
afb. 263: Achtergevel, toestand 1923, L. Van Ravestyn © Rijksarchief Beveren.

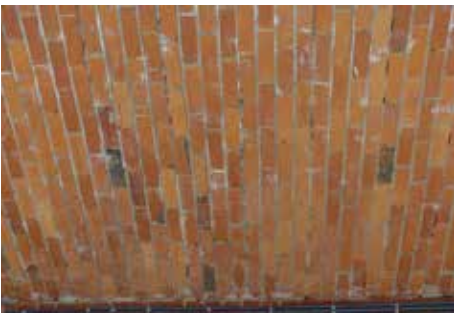
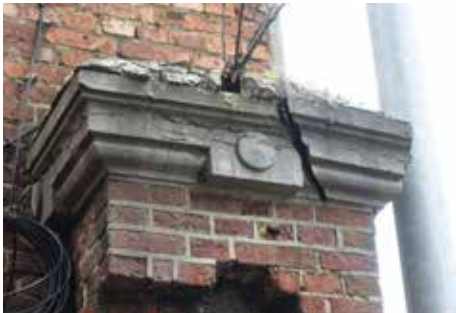
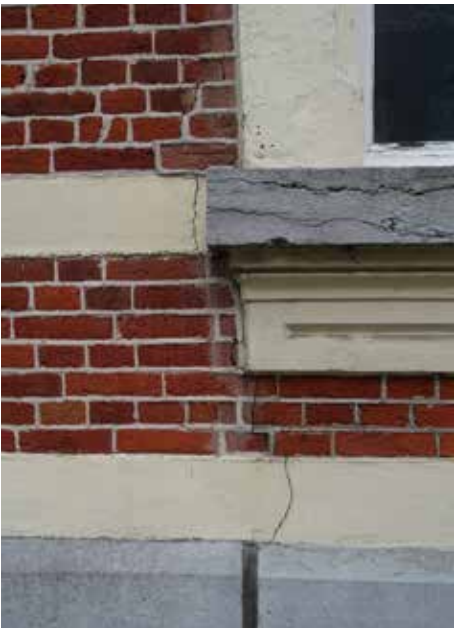
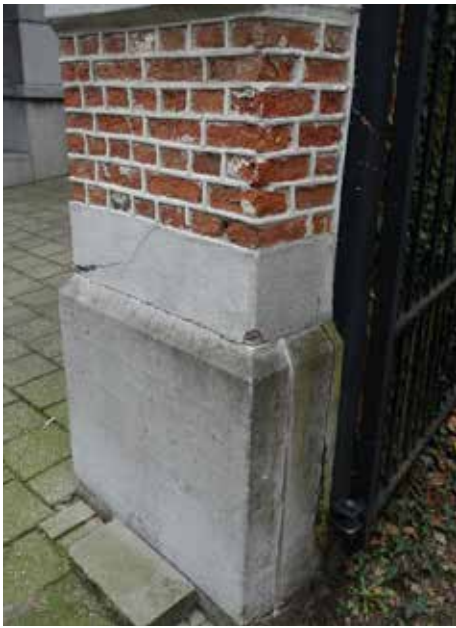
afb. 264: Foto's van enkele (zettings)scheuren aan de voorgevel, plafond van de gaanderij, blauwe hardsteen aan de kolommen van de poorten, die gemonitord moeten worden, situatie februari 2019.

- iii. herstel en inbinden van scheuren
  - iv. herstel van losgekomen bakstenen, deze bevinden zich vooral op plaatsen waar lekken in de goten zijn/waren

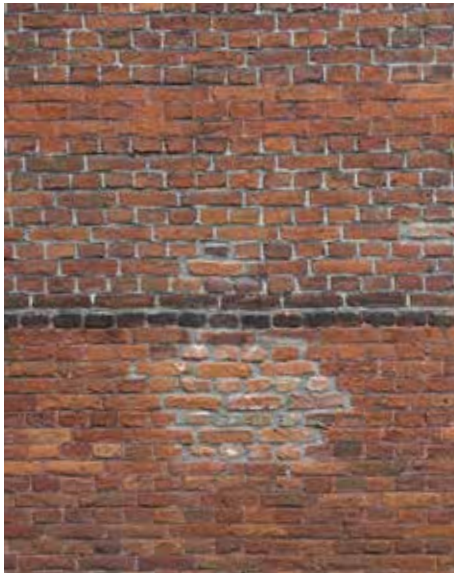
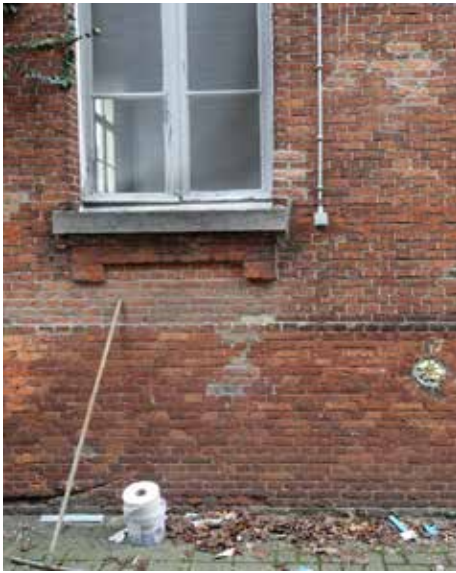
afb. 265: Foto's van beschadigingen en verstoringen aan het metselwerk aan zuidelijke zijgevel.

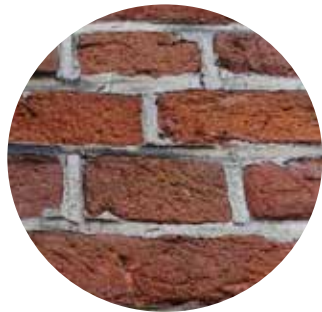
afb. 268: Slordig voegwerk, met enkel knipvoeg aan korte zijde.

- e. Herstel van voegwerk ⚠️
  - i. Herstel knipvoegen (voorgevel) en knipvoegen korte zijde (zijgevels), platvol afgestroken (achtergevels)
  - ii. Verwijderen van slordige cementmortel: cementvoegen moeten voorzichtig verwijderd worden, dit mag zeker niet gebeuren met een slijpschijf om schade aan de bakstenen te voorkomen
  - iii. Herstel voegen in trasmortel (platvol afgestroken)
  - iv. Herstel voegen met bastarmortel voor knipvoegen (een soort trasmortel waarbij een klein deel cement werd toegevoegd voor hardere samenstelling)
  - v. Herstel gekleurde voegen a.d.h.v. materiaaltechnisch onderzoek voor samenstelling originele voegen en te bepalen welke toeslagstof men moet gebruiken voor het rood kleuren van het voegwerk.

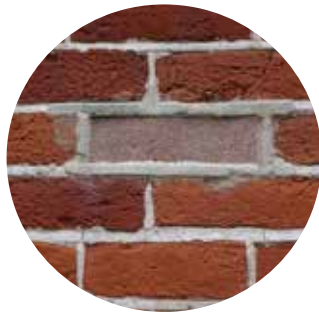
Sommige van deze moderne materialen hebben niet alleen een storend invloed op het uitzicht van het gebouw, maar zorgen tevens voor slechte bouwphysische omstandigheden. Denken we hierbij aan cementvoegen uit 'herstellingen', ze zorgen niet enkel voor een slordig uitzicht van het metselwerk, maar veroorzaken een slechte vochtuishouding van de muren. Op termijn kunnen ze aanleiding geven tot het stukvriezen of verpoederen van de bakstenen.

afb. 267: Storende (en schadelijke) cementvoegen, schade door het zandstralen, voorgevel.

De voorkeur gaat uit naar het plaatselijk herstellen van het voegwerk, op een aantal plaatsen verkeert het namelijk nog in goede staat. Een algehele vervanging is dus niet nodig, waardoor originele voegen ook na de restauratie bewaard blijven. Op een aantal plaatsen zijn de voegen bijna volledig verdwenen, waardoor een snel herstel zich opdringt om vervolgschade aan de gevel en het interieur te vermijden.

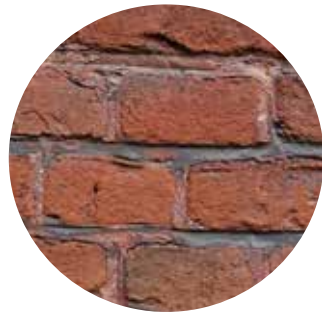
afb. 269: Storende cementvoegen in gekleurd voegwerk.

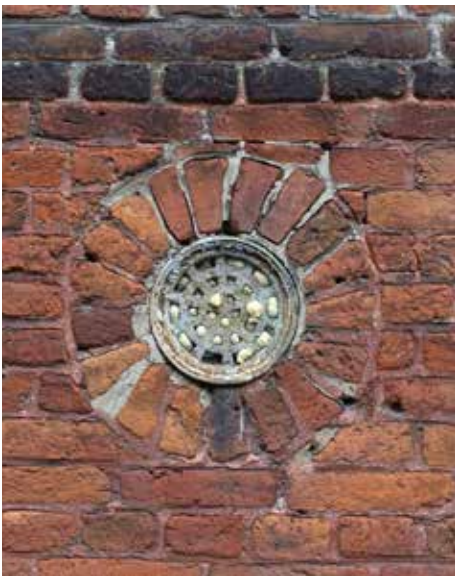
afb. 266: Verschil tussen het ongekleurde en het rood gekleurde voegwerk, erg beeldbepalend voor de gevel.

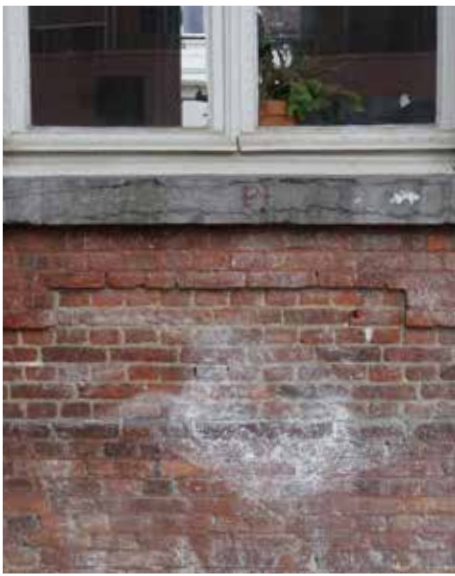
afb. 270: Storende graffiti resten op het metselwerk aan de achterzijde.

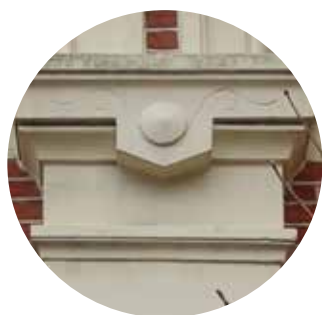
afb. 272: Bepleisterd kapiteel, voorgevel.

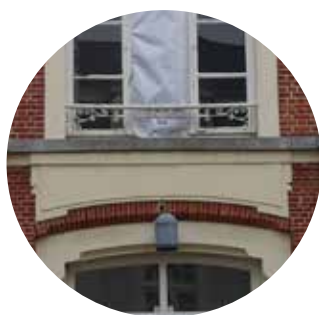
afb. 271: Lege gedenkplaat, voorgevel

- i. De scheuren opvoegen en/of verlijmen, eventueel wapenen om deze te stabiliseren
- ii. Herstellingen uitvoeren in minerale mortel, grote stukken kunnen herstel worden door een nieuw stuk steen te plaatsen
- iii. Vastleggen en aansmeren van de stenen met kalkrijke mortel
- iv. Contact vermijden met harde cementmortels
- v. Herstel van de voegen tussen de stenen in kalkrijke mortel
- vi. Herinvullen van de letters 'Stads Meisjesschool' met bladgoud. Vergulden van de letters op de gedenkplaat aan de zijgevel.

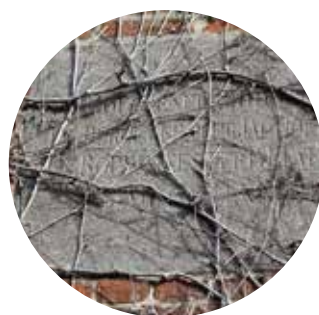
afb. 278: De letters van de gedenksteen kunnen terug van bladgoud voorzien worden, zoals vroeger het geval was.

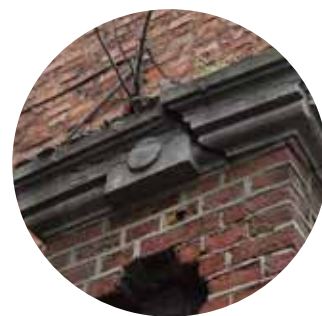
afb. 274: Scheur in arduinen deksteen poort.

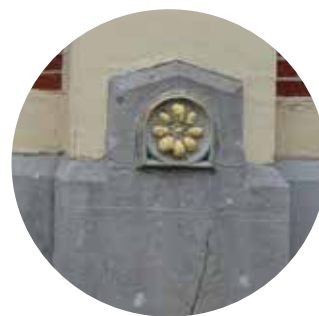
afb. 273: Afgedicht luchtrooster in arduinen plint, voorgevel.

- i. Verwijderen van cement 'herstellingen' en dichtgesmeerde verluchtingsopeningen.
- ii. Het voegwerk van de plint is sterk uitgespoeld en een aantal stenen zijn gebarsten. Beide schadevormen geven aanleiding tot waterindringing, dat op zijn beurt zeker door vorst voor veel schade kan zorgen. Scheuren moeten hersteld worden en de voegen heropgevoegd met kalkrijke mortel. Een lichte reiniging is mogelijk, maar het patina van de steen mag niet verdwijnen, met andere woorden: men mag nog zien dat het over oude steen gaat, niet elke kleine beschadiging moet worden hersteld.

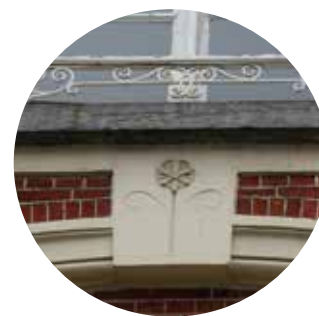
afb. 275: Bepleisterde sluitsteen, voorgevel

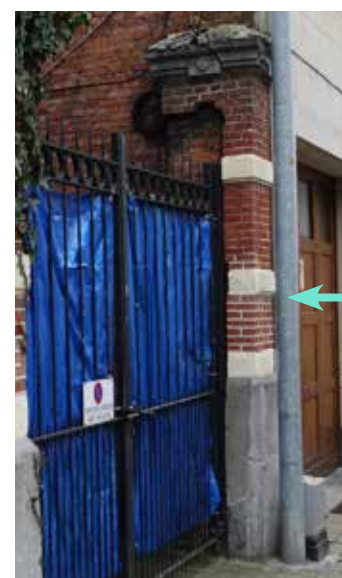
afb. 276: Toestand van de rechter pilaster van de rechtse poort op 21 februari 2019.

- c. Volledige reconstructie van de rechtse pilaster aan de rechterpoort met blauwe hardstenen plint in frijns slag, blauwe hardstenen topbekroning, metselwerk met knipvoegen en simillilaag waarvan de bepleistering met een schuine kant uitspringt. Zie beschrijvend bestek van P. J. Taeymans voor uitvoering. (afb. 279)

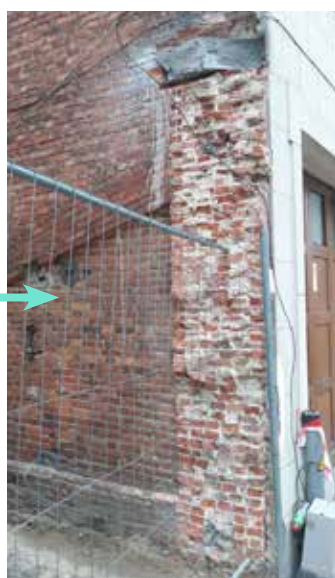
afb. 279: Toestand van de rechter pilaster van de rechtse poort op 3 juni 2019.

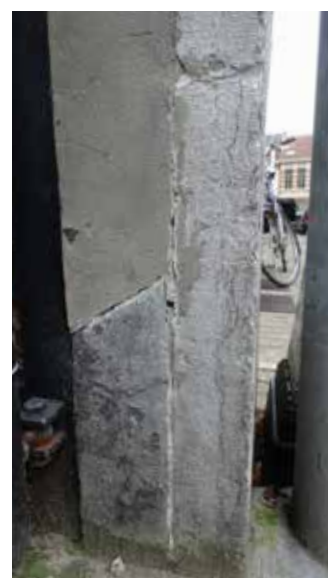
afb. 277: Cementherstellingen in plint van poort-kolom.

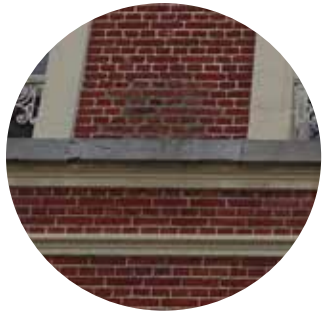
afb. 281: Cordonlijst, voorgevel.

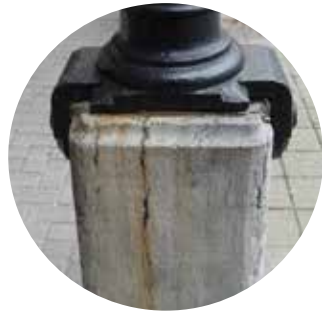
afb. 280: Kolom aan de gaanderij, achtergevel.

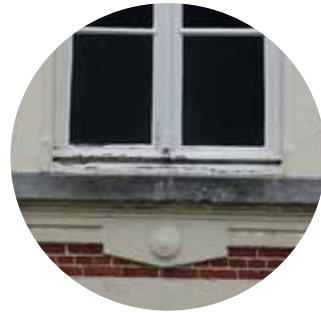
afb. 282: Raamdorpel, voorgevel.

Een aantal dorpels zijn op een aantal plaatsen gescheurd of in stukken uit elkaar gevallen door zettingsscheuren. Lacunes kunnen hersteld worden met restauratiemortels. Scheuren in dorpels moeten hersteld worden, omdat ze nu waterindringing in onderliggend muurwerk veroorzaken.

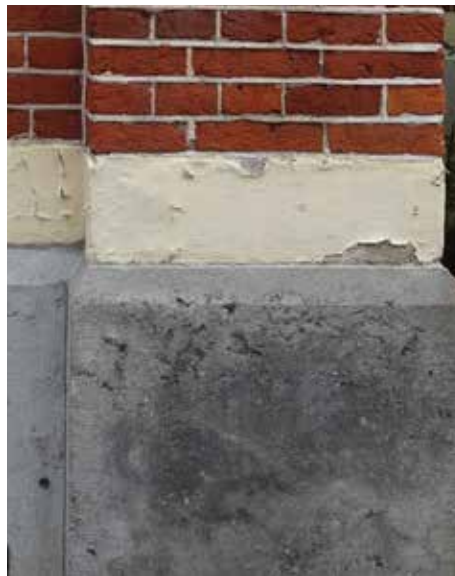
afb. 283: Beschadiging aan de simililagen.

De similibanden werden uitgewerkt in pleisterwerk in hiervoor voorziene banden in dieper liggend metselwerk. De textuur en kleur van het pleisterwerk moesten zo dicht mogelijk aanleunen bij de Savonniëresteen, aangezien de banden het doel hadden als echte natuursteen over te komen. Vaak werd gemalen natuursteen als toeslagstof aan de mortel toegevoegd, waardoor de elementen, zoals bijvoorbeeld mica, ervoor zorgden dat de glans van de steen hetzelfde was als de echte natuursteen gebruikt in de gevel. Bijkomend materiaaltechnisch onderzoek is nodig om te samenstelling van de mortel te bepalen en ervoor te zorgen dat deze aansluit bij de Savonniëresteen in de voorgevel.

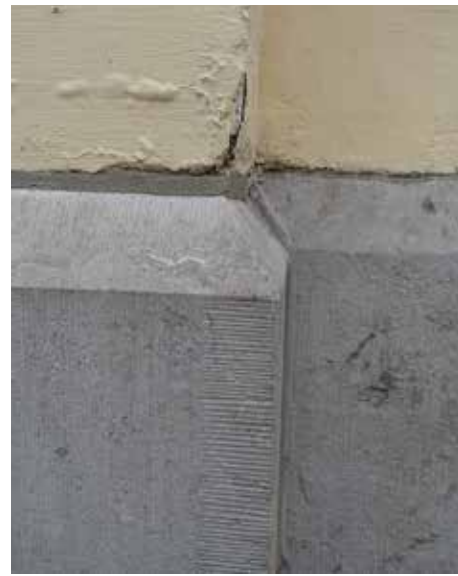
afb. 284: Beschadiging aan de simililagen.

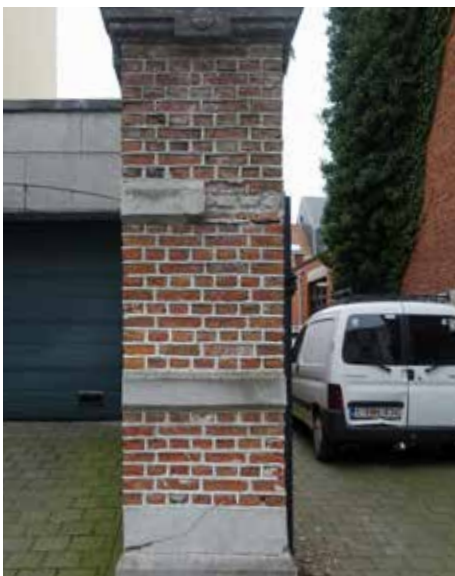
afb. 285: Beschadiging aan de simililagen in blauwe hardsteen aan poort-kolom.

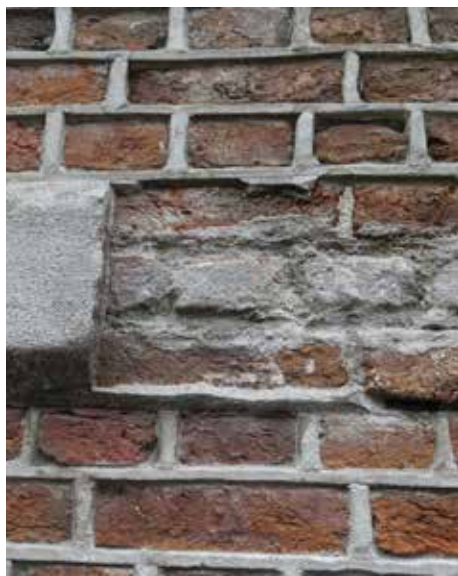
afb. 286: Detail beschadiging aan de simililagen in blauwe hardsteen aan poort-kolom.

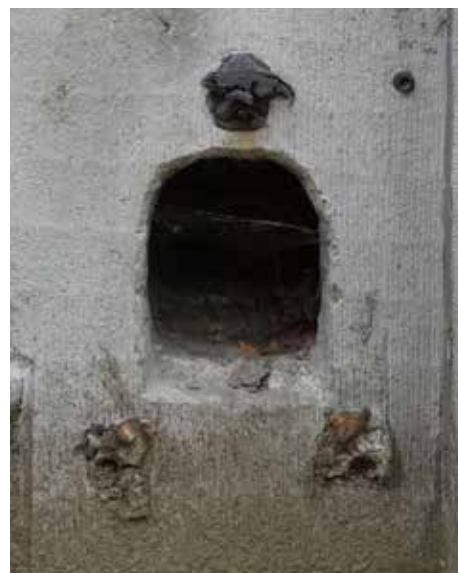
afb. 287: Restanten van vroegere versierde voetschraper.

Voetschrapers waren een veelvoorkomend element aan negentiende- en vroeg twintigste-eeuwse gevels. Helaas zijn ze vaak verdwenen, zoals ook bij het schoolgebouw het geval is. Vandaag blijven enkel één gat in de hardstenen plint als zichtbaar relict bewaard, de vorm van de opening en de restanten van de voetschraper geven aan dat het ging over een giet- of smeedijzeren inbouwmodel met een geornamenteerde rand. Om de bouwsporen terug meer betekenis te geven wordt voorgesteld ze terug met een ijzeren voetschraper in te vullen naar historisch model.

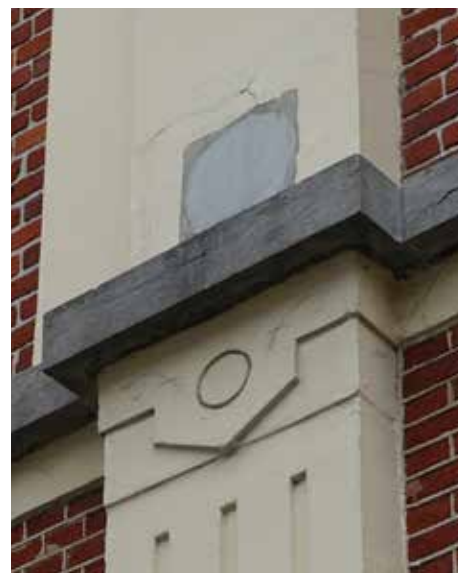
afb. 288: Gedicht luchtrooster.

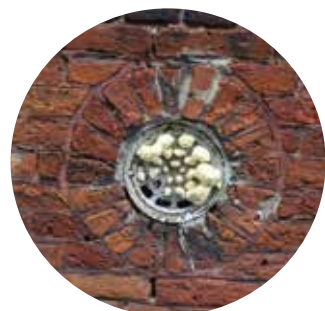
afb. 290: Verluuchtingsrooster zijgevel, met storend isolatiemateriaal.

Verluchting was een essentieel onderdeel van een schoolgebouw na de eerste en tweede Schoolwet, er werd ook door Taeymans bijzondere aandacht aan geschonken. Bewaarde exemplaren moeten ontroest en herschilderd worden. Ze worden herbevestigd in de gevel en aangesmeerd met trasmortel in dezelfde kleur en samenstelling als het voegwerk. De moderne verluuchtingsroosters in de pilaster moeten worden verwijderd en opnieuw worden bepleisterd en beschilderd in dezelfde kleur als het pilaster (afb. 288). De beschadigde verluuchtingsroosters moeten worden vervangen door een model naar bestaand model (afb. 295). Indien mogelijk zou men de luchtroosters opnieuw in werking kunnen stellen.

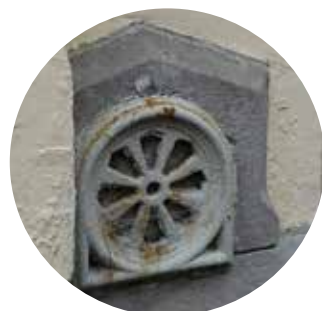
afb. 289: Verluuchtingsrooster met roest.

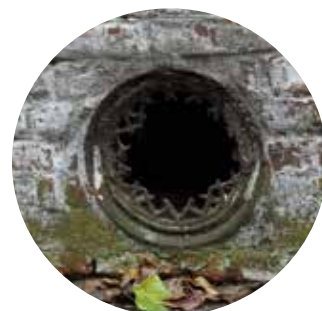
afb. 294: Beschadigd verluuchtingsrooster, zijgevel woonhuis.

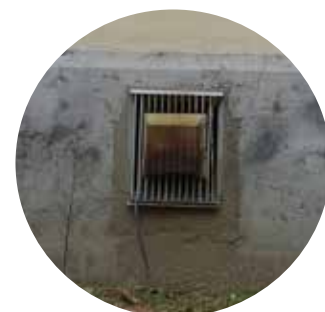
afb. 292: Recent toegevoegd verluuchtingsrooster met storende cement opvulling.

De recente toegevoegde verluuchtingsroosters geplaatst voor de vroegere gasketels, onderaan in de arduinen plint, dienen verwijderd te worden. Hun schade dient hersteld te worden (afb. 292)(afb. 291). Ze hebben geen functie meer en zijn een storend element. Deze verluuchttingsopeningen maakten aanvankelijk geen deel uit van het originele ontwerpplan.

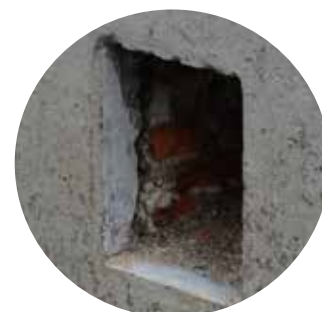
afb. 291: Verdwenen verluuchtingsrooster.

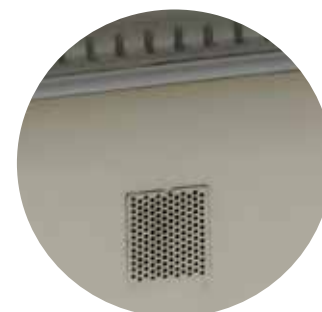
afb. 293: Verluuchtingsrooster in fries aan voorgevel.

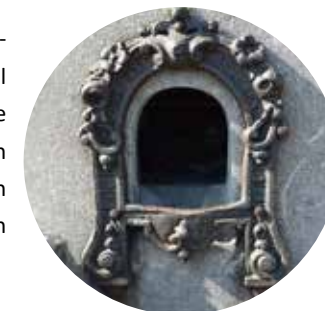
afb. 296: Vergelijkbare gietijzeren voetschraper.

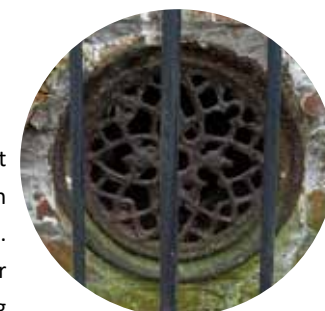
afb. 295: Verluuchtingsrooster, zijgevel woonhuis.

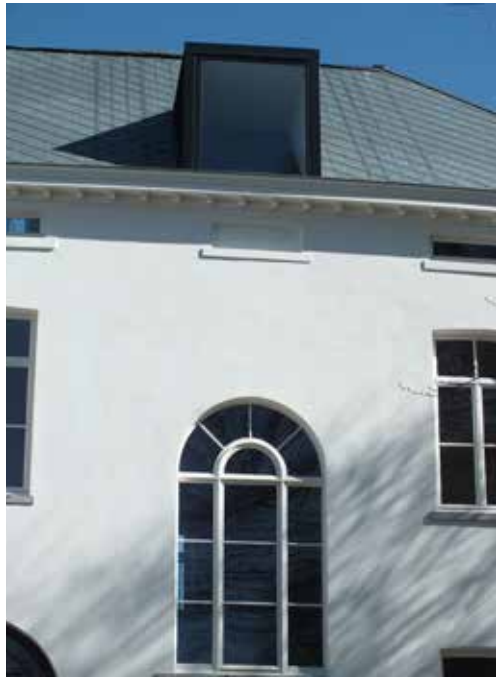
afb. 299: Voorbeeld van een dakkapel, geplaatst boven de kroonlijst. Diest, Schaffensestraat, herenhuis, achtergevel.

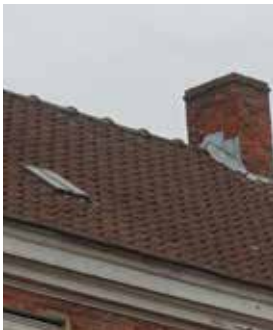
afb. 297: Een huidig dakvlakvenster aan de achtergevel.

De bedaking moet zijn oorspronkelijke bewaarde helling en hoogte en overeenkomstige schaal behouden. Tevens moeten de constructiedelen die goed bewaard zijn maximaal behouden blijven. De uitsparingen in het dak zijn bespreekbaar in de achterzijde, in de voorzijde zijn deze niet verdedigbaar. Bij plaatsen van dakvlakvensters gaat een voorkeur uit naar een type dat aansluit bij de dakramen uit de oorspronkelijke bouwperiode (afb. 297)(afb. 298). Het dakvlak aan de zijvleugels liggen in het zichtveld waardoor dakramen een storend gegeven zouden zijn. Het aantal dakramen aan de voorste zijde moet tot zijn minimum beperkt blijven, er moet rekening gehouden worden met de maximale lichtinval langs de achterzijde.

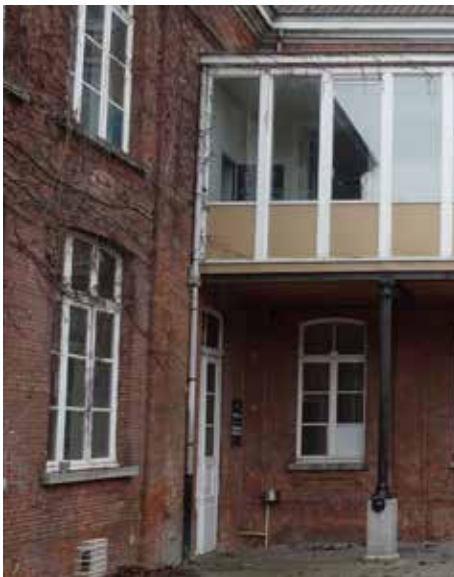
afb. 300: Regenpijp aan gaanderij.

Het merendeel van de regenwaterafvoeren verkeert in goede staat. In tegenstelling tot de voorgevels, zijn de goten en afvoerpijpen van de achterzijde uitgevoerd in een weinig duurzaam materiaal. PVC-buizen moeten vervangen worden door zinken exemplaren. Als men bovendien de nieuwe zinken goten plaatst met de naad zichtbaar aan de voorzijde, kunnen gebreken in de lasnaad snel opgemerkt worden en zal het regenwater bij eventuele lekken niet tegen het metselwerk van de gevel lopen maar aan de buitenzijde van de regenwaterafvoer.

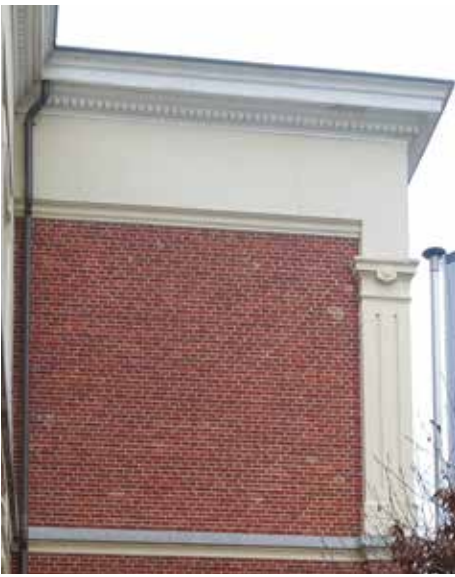
afb. 301: Kroonlijst met regenpijp, zuidelijke zijvleugel.

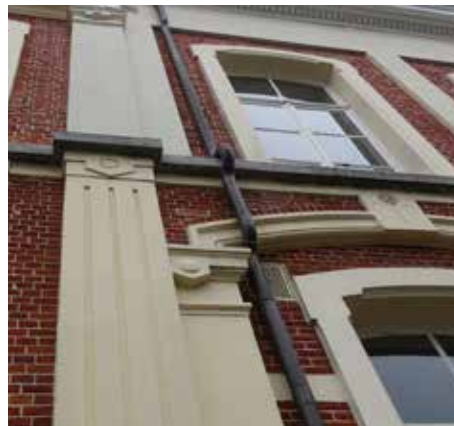
afb. 302: Regenpijp, voorgevel

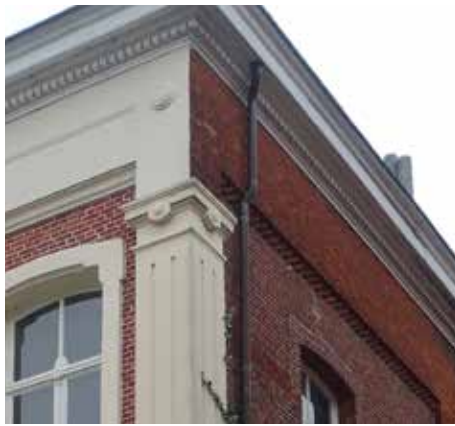
afb. 303: Kroonlijst met regenpijp, zuidelijke zijvleugel.

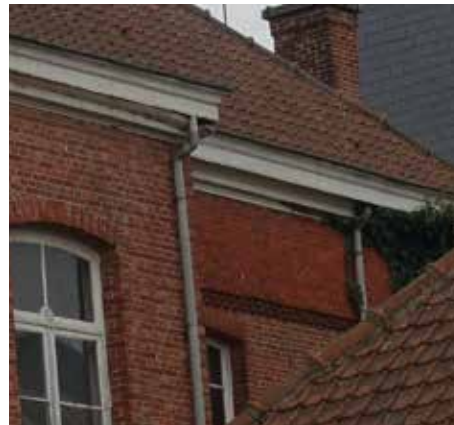
afb. 304: Losgekomen kroonlijst met regenpijp, achtergevel.

De uitgewerkte kroonlijsten werden volledig in hout gebouwd, met geprofileerde houten klossen of tandlijst. De kroonlijst bevindt zich in een redelijk goede staat. Enkel de kroonlijst aan de achtergevel, ter hoogte van de goot (afb. 304), moet dringend worden hersteld. De houten onderdelen zijn wit geschilderd, dit is ook zichtbaar op historische foto's.

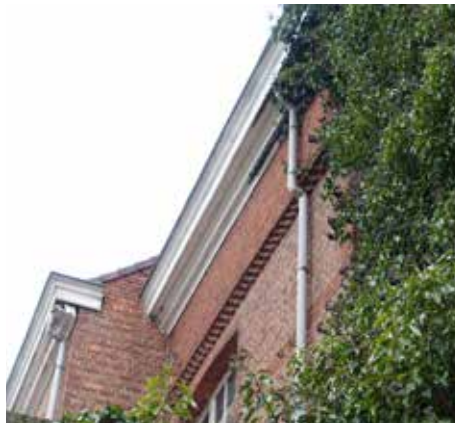
afb. 305: Begroeide kroonlijst met regenpijp, achtergevel, woonhuis.

- j. Reiniging van vloeren
- k. Punctueel beschadigingen aan schilderlagen en pleisterwerk herstellen
- l. Verwijderen van gras en onkruid aan de voet van de muren, verwijderen van plantengroei in goten/op het metselwerk

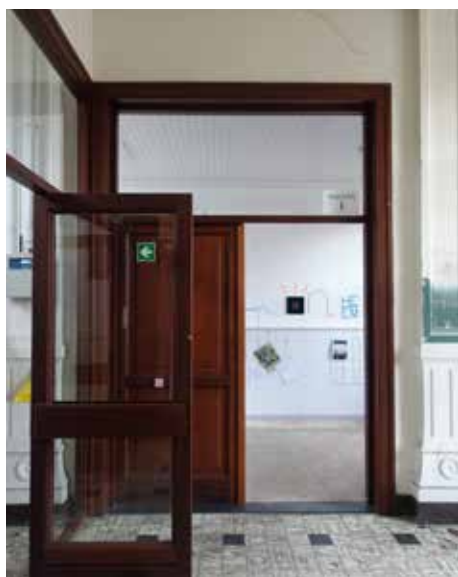
afb. 306: Binnendeur te vervangen door reconstructie-schrijnwerk en links recente binnenwand die men dient te verwijderen.

- b. *Verwijderen van moderne binnendeuren aan de inkomhal naar de klassen 0.2 en 0.3, vervangen door een houten dubbele deur, gereconstrueerd aan de hand van de bewaarde deuren en de historische plannen van Taeymans. Hetzelfde geldt voor de buitendeur van de inkomhal naar de koer.*
- c. *Verwijderen van storend schrijnwerk en vervangen door hedendaags schrijnwerk met een sobere vormgeving: twee recente deuren aan de achtergevel (afb. 263 op pagina 146)*
- d. *Herstellen van binnendeuren: verwijderen van modern beslag, vervangen van de klink door beslag naar historisch model. Herstel van de oorspronkelijke scharnieren. Herschilderen van de deur in kleur bepaald door conclusies stratigrafisch onderzoek.*

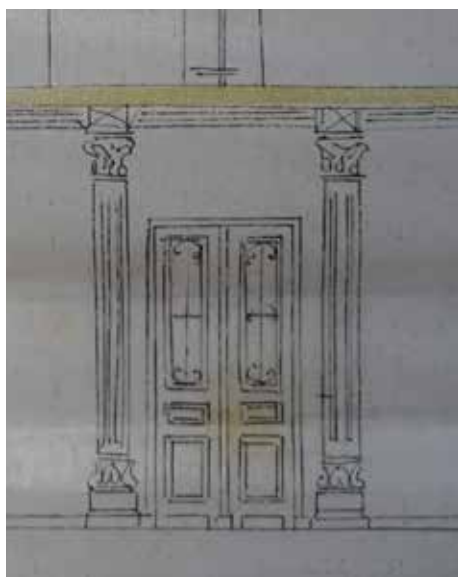
afb. 307: Snede, plan Taeymans (1873) © Rijksarchief Beveren.

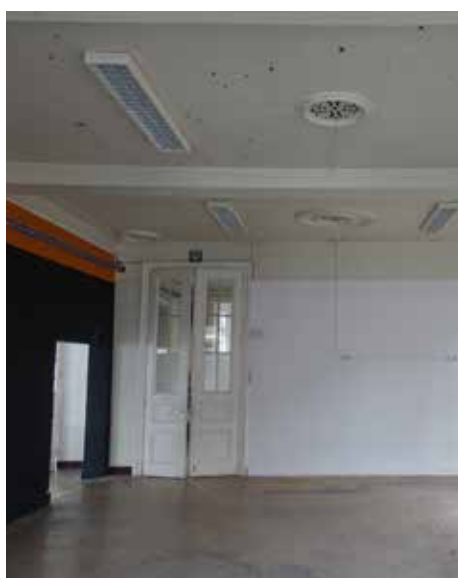
afb. 308: Herstellen van ruimtelijke entiteit door terug toevoegen van scheidingsmuur, klas 1.2 en 1.3.

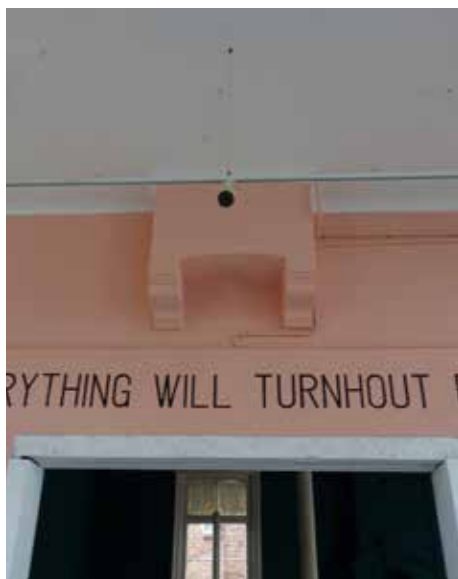
afb. 310: Bouwspoor van schouw.

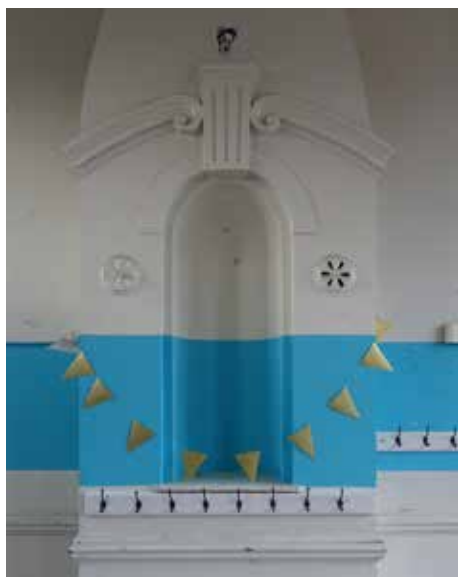
afb. 311: Schouwmantel met dicht geschilderde, maar goed bewaarde verluchtingsroosters. Verflagen kunnen verwijderd worden.

De ijzeren verluchtingsroosters en de originele schouwen bleven goed bewaard en moeten maximaal behouden blijven. Ze dragen bij aan het historisch karakter van het gebouw. Indien mogelijk kan men de luchtroosters terug in werking stellen.

- i. Herstellen van ijzeren verluchtingsroosters in de wanden en plafonds, waarbij stucwerk moet behouden blijven
- ii. Bij dichtgeschilderde verluchtingsroosters, kan men de verflaag verwijderen
- iii. Restauratie van de schoorsteenmantel in de klassen 0.4, 0.5, 1.1 en 1.2, verwijderen van moderne radiator en restanten hiervan
- iv. Behoud van het schoorsteenkanaal als bouwspoor in de klassen 0.3 en 0.2, 1.4 en 1.5
- v. Voorzichtig verwijderen van de moderne radiator in woonhuis en behoud van schoorsteenkanaal als bouwspoor
- vi. Recente verluchtingsgaten verwijderen en schade wegwerken, ze werken beeldverstorend.
- vii. Indien mogelijk de luchtroosters terug in werking stellen.
