# **Voorhuis van karmelietenklooster te Aalst**

Louis D'Haeseleerstraat 19 te Aalst  
Beschermd als monument 23 oktober 1997

## **BEHEERSPLAN**

Juli 2019

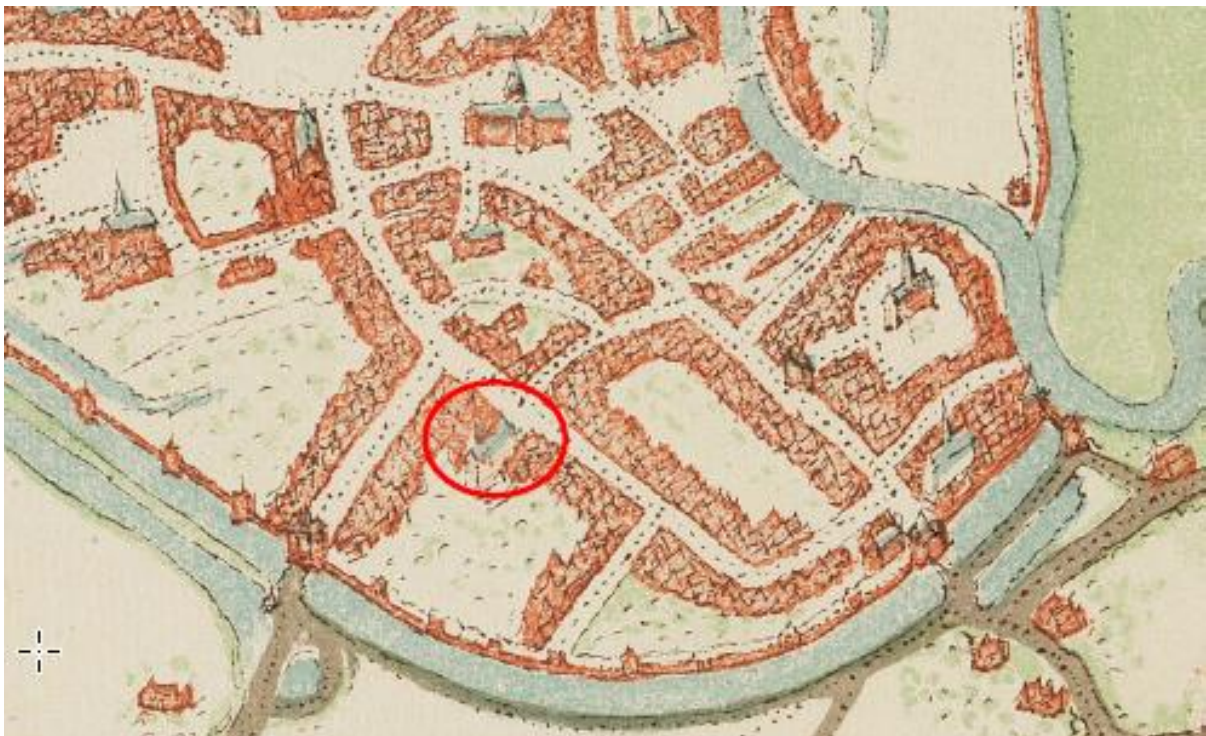
Fig 4. Uittreksel uit de kaart van Jacob van Deventer met situering kloostercomplex van de Annunciaden<sup>4</sup>

Op de kaart van Jacob Van Deventer (midden 16de eeuw) (fig. 2.6 en fig. 2.7) staat volgens Vander Ginst ea (2016) het kloostercomplex van de Annunciaden mogelijk afgebeeld met een vrij smalle, langgerekte kerk haaks op de huidige Louis d'Haeseleerstraat weergegeven. Op de kaart is aaneengesloten bebouwing geschetst langs de Louis d'Haeseleerstraat aanwezig.

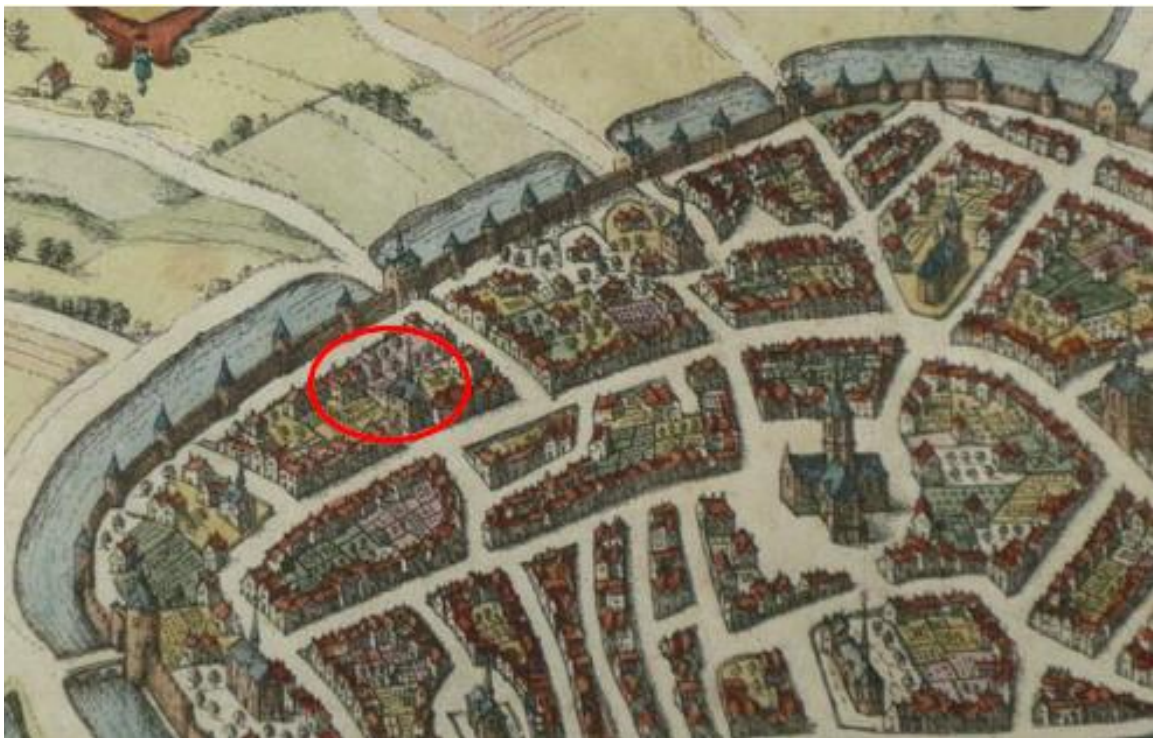
Fig 6. Detail uit de kaart van Guicciardini met situering kloostercomplex van de Annunciaden<sup>6</sup>

De kaart van Guicciardini van Aalst (fig. 6) schetst volgens Vander Ginst ea (2016) een gelijkaardige beeld. Er is ook bebouwing aan de Louis d'Haeseleerstraat weergegeven.

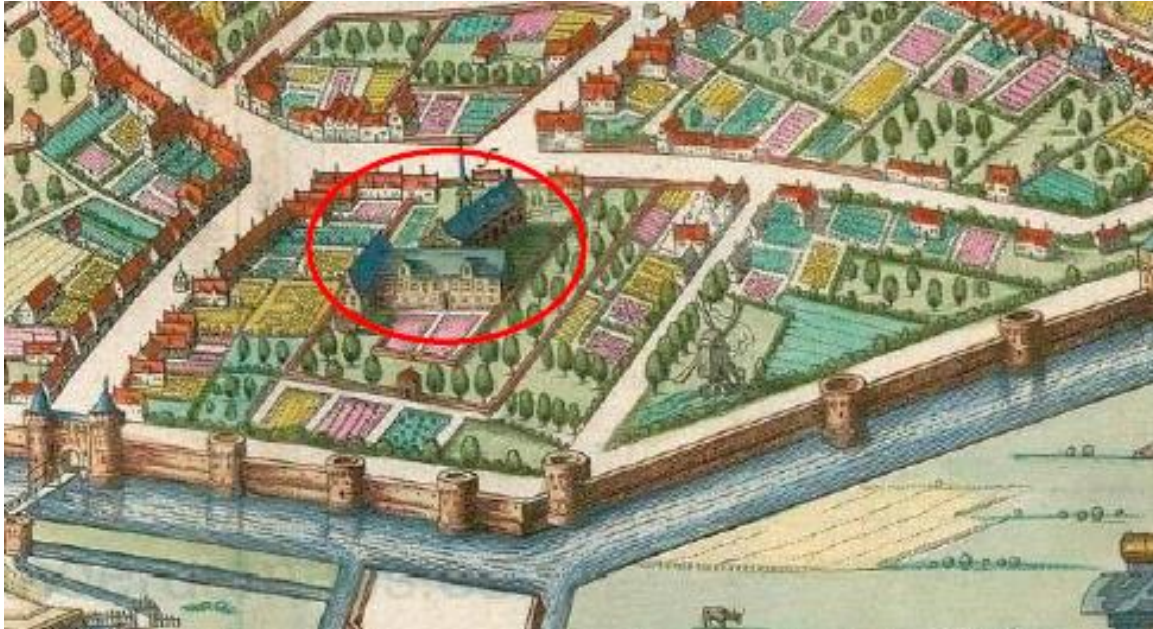
Fig 7. Detail uit de kaart van J. Blaeu met aanduiding kloostercomplex van de Annunciaden<sup>7</sup>

Op de kaart van Sanderus (<http://www.sanderusmaps.com/detail.cfm?c=4426>) zoals ze gepubliceerd werd in het boek van J. Blaeu (1649) (fig. 7) is een dubbel ommuurd kloostercomplex afgebeeld te

midden van het bouwblok. Op de kaart zien we twee kleinere vrijstaande panden gelegen aan de Louis d'Haeseleerstraat. Dit zou er op kunnen wijzen dat het voorhuis een oudere kern bevat.

De panden lijken deel uit te maken van de binnenste ommuring rond het klooster. De kerk en het kloostergebouw zelf liggen ten zuiden van die panden.

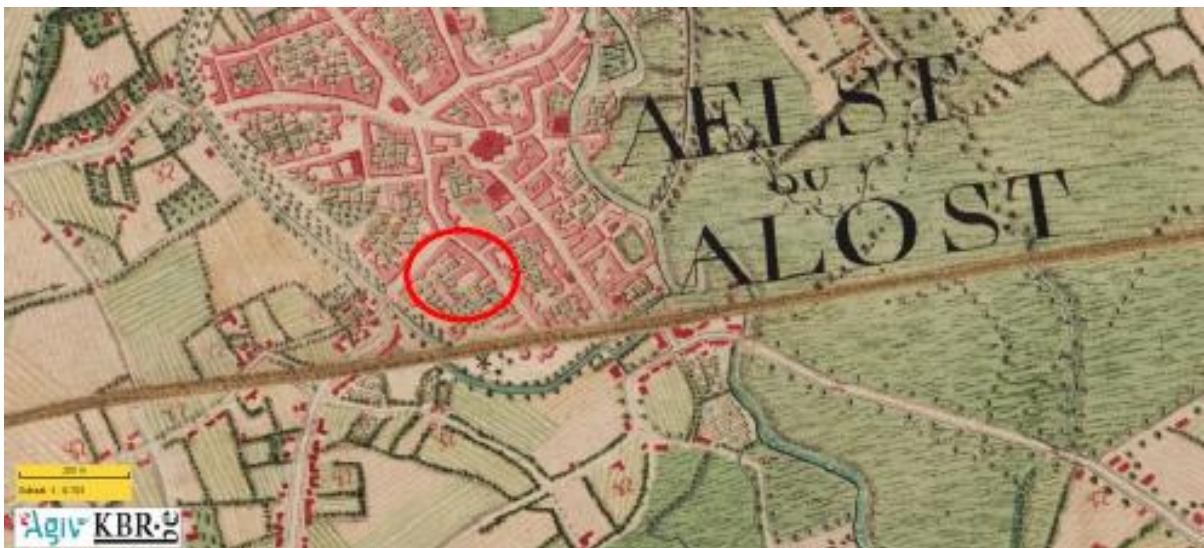
Fig 8. Uittreksel uit de Ferrariskaart met situering kloostercomplex<sup>8</sup>

Op de Ferrariskaart (1771-1778) (fig. 8 en fig. 9) is op de plaats waar het latere voorhuis aan de straatkant komt opnieuw bebouwing te zien. Uit de kaart lijkt het alsof het voorhuis mogelijks deel uit maakt van een groter L-vormig gebouw. Op de site van het latere klooster zijn apart daarvan nog een langgerekt gebouw en een rechthoekig gebouw weergegeven. Er is geen kerk afgebeeld.

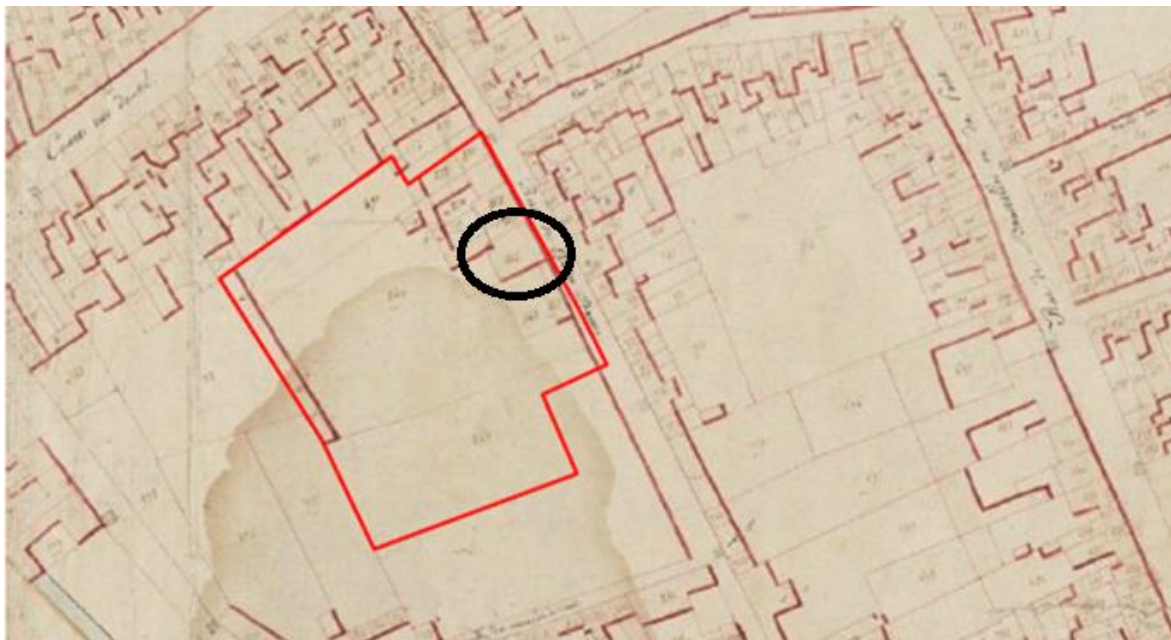
Fig. 10. Detail uit de kadasterkaart uit 1818 met aanduiding van het voorhuis binnen het latere kloostercomplex <sup>10</sup>

Een kadasterkaart uit 1818 (fig. 10) toont de bebouwing tussen de twee kloosterfasen: de ontbinding van het Annunciadenklooster in 1797 en de heropricting van het Theresianenklooster in 1836. Langs de Louis d'Haeseleerstraat is bebouwing weergegeven. Ook op de plaats waar het latere voorhuis komt. Net als op de Ferrariskaart is ook hier geen kerk afgebeeld en is er geen aanwijzing dat het voorhuis binnen een kloostercomplex ligt.

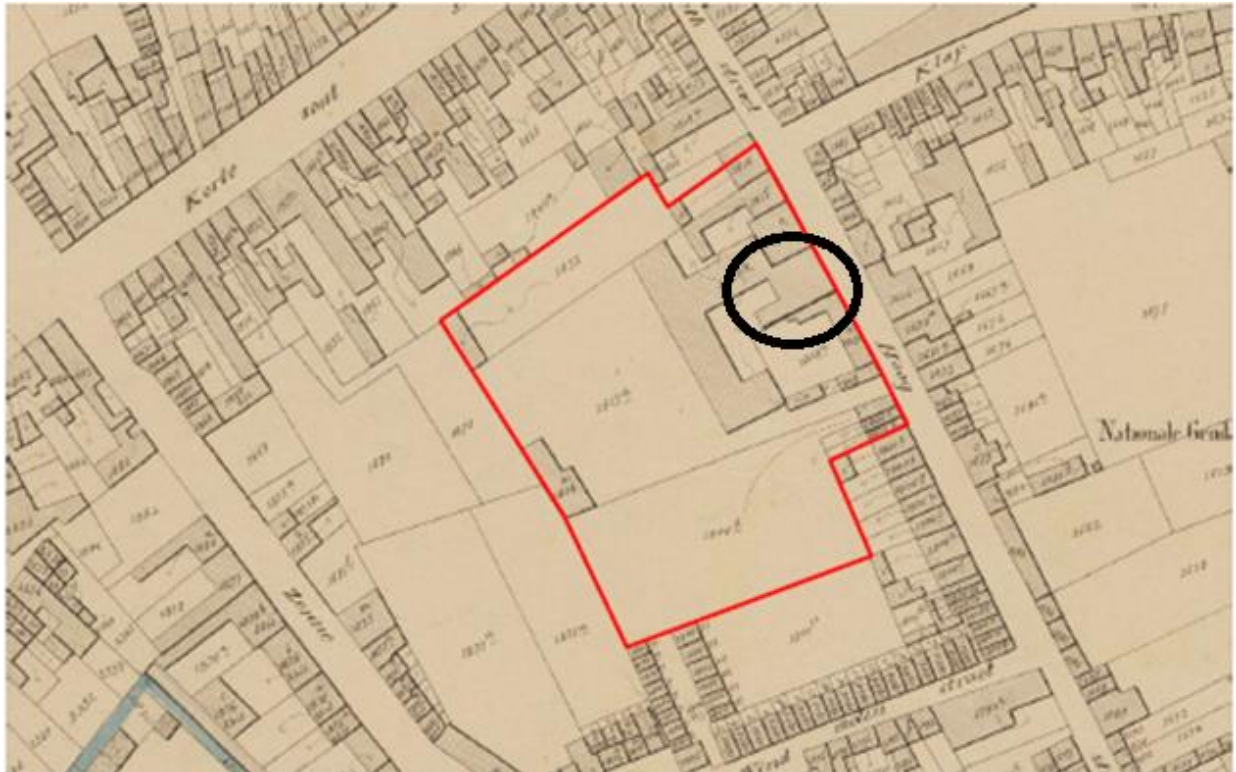
Fig. 11. Detail uit de kadasterkaart uit 1860 met aanduiding van het voorhuis binnen kloostercomplex <sup>11</sup>

Een kadasterkaart uit 1860 toont reeds gedeeltelijk de huidige bebouwing binnen het klooster (fig. 11). De bouw van het huidige kloostercomplex werd in 1865 voltooid. De kapel werd ingewijd in 1869.

Op de kadasterkaart is een langgerekt gebouw weergegeven, evenwijdig aan de d'Haeseleerstraat met een langere en een kortere zijvleugel haaks daarop. De langere zijvleugel sluit aan op de Louis d'Haeseleerstraat via het voorhuis, dat geïncorporeerd werd in de nieuwbouw.

Aan de bebouwing binnen het kloostercomplex zoals weergegeven op deze kaart zijn later wel nog wijzigingen doorgevoerd. De meest zuidelijke zijvleugel van het langgerekte gebouw werd verder naar de straatzijde toe verlengd. Tussen de beide zijvleugels werd de pandgang ingericht.
