# STUDIE ROND KLEIN WAARDEVOL ERFGOED:

## *WATERPOMPEN IN DE BINNENTUIN VAN DEN WOLSACK, OUDE BEURS 27, ANTWERPEN*

*Stageopdracht (04/06-04/07/19)*

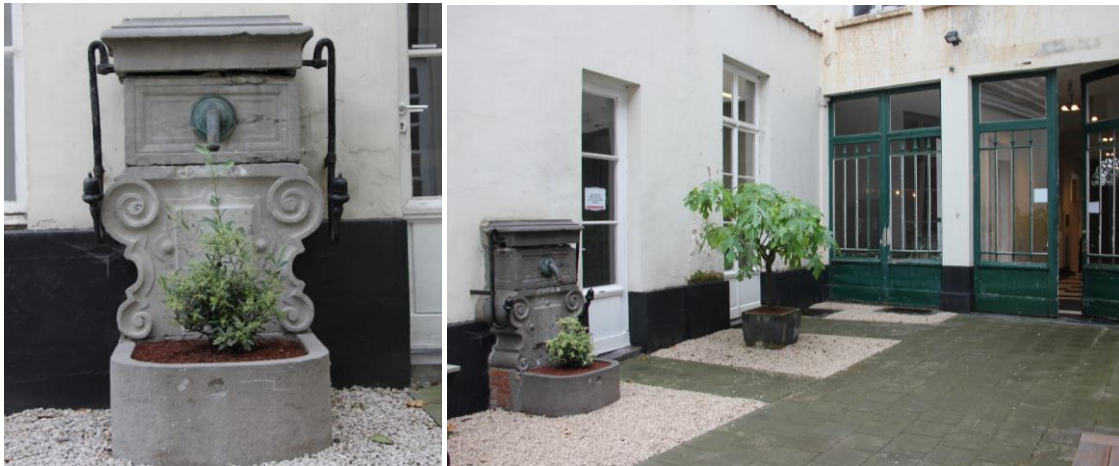
*afb. 1: pomp A, foto: Verdin Elke, 11/06/2019*

*afb. 2: situatie pomp A, foto: Verdin Elke, 19/06/2019*

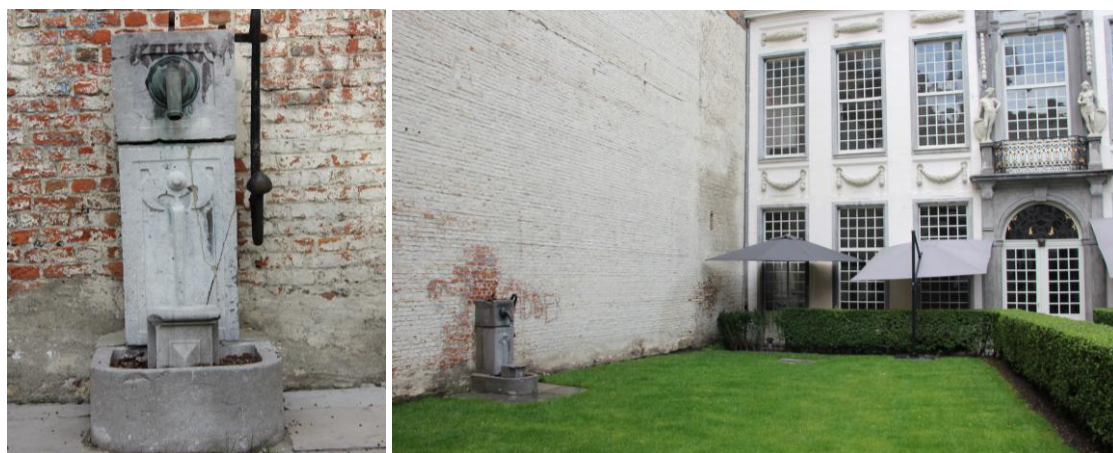
*afb. 3: pomp B, foto: Verdin Elke, 11/06/2019*

*afb. 4: situatie pomp B, foto: Verdin Elke, 19/06/2019*

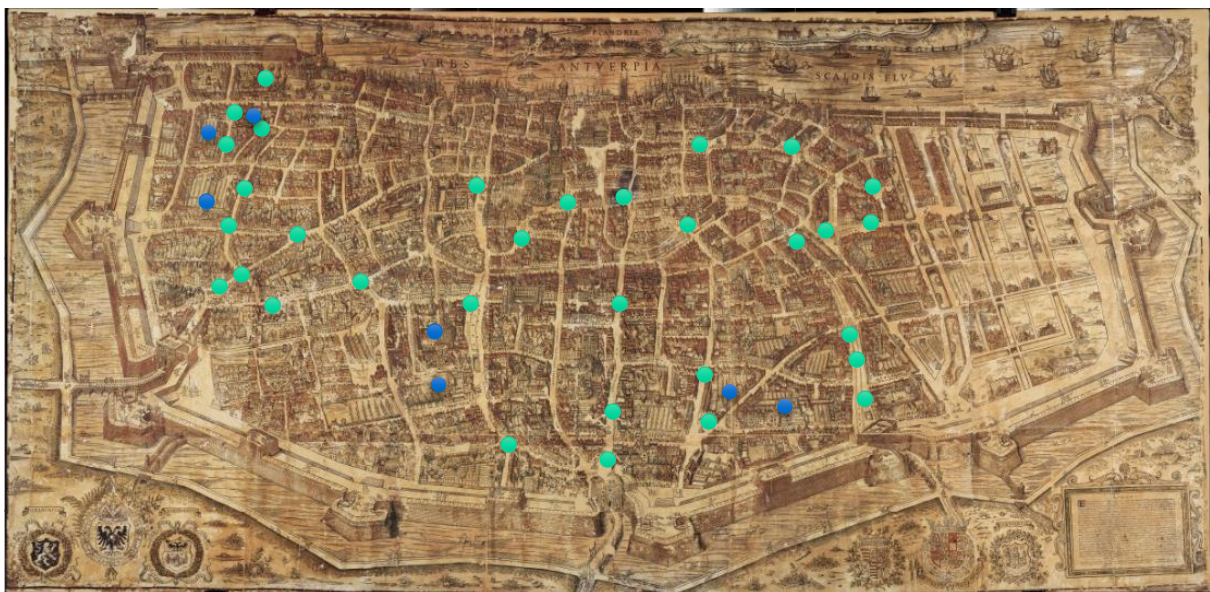
afb. 8: stadspullen in Antwerpen in 1565, V. Bononiensiskaart<sup>17</sup>, 1565 (online raadpleegbaar op [dams.antwerpen.be](http://dams.antwerpen.be)); blauw: private putten, groen: publieke putten.

Een voorbeeld van een put met een eenvoudige bovenbouw wordt gegeven in afb.8 met de dichtstbijzijnde put bij de Oude Beurs, met de aansluiting in de *Wolstraat*. Mogelijk zijn bepaalde van deze putten in de 17<sup>e</sup> en 18<sup>e</sup> eeuw verder gebruikt als pomp. Ook met de opkomst van de handpompen verdwenen veel van de openbare putten tussen 1650 en 1750 door hun plaatsing in het midden van de straat of een plein. Het vervangen door de waterpompen zou de kans op vervuiling van het water verminderen.<sup>16</sup>

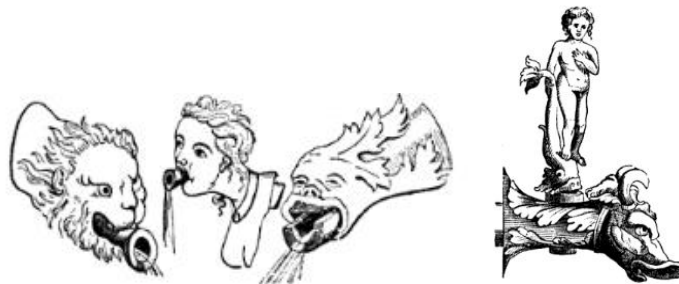
*afb. 13: watermonden. A descriptive and historical account of hydraulic and other machines for raising water. T. Ewbank. 1876.*

De belangrijkste onderdelen van een pomp zijn het pomphuis, de onderliggende constructie, de pomparmen, de watermond, eventuele sierstukken en/of functionele stukken zoals lantaarns. Het grootste onderdeel is in de meeste gevallen het pomphuis dat bij het onderzochte type pompen grotendeels uit blauwe hardsteen bestaat met een ingekapte ornamentering volgens de constructieperiode. Daarnaast is de ornamentering van watermonden interessant om verder te bekijken doordat ze in sterk uitgewerkte vormen kunnen voorkomen. Het volgende beeldmateriaal en de voorbeelden van de pompen in hôtel Delbeke, het Rubenshuis en het Plantin-Moretusmuseum (zie 3.1.9.1) bevatten een **rijkere uitwerking** van een watermond in **brons**. Vaak werden hiervoor leeuwenkoppen, personages of groteske figuren gebruikt.

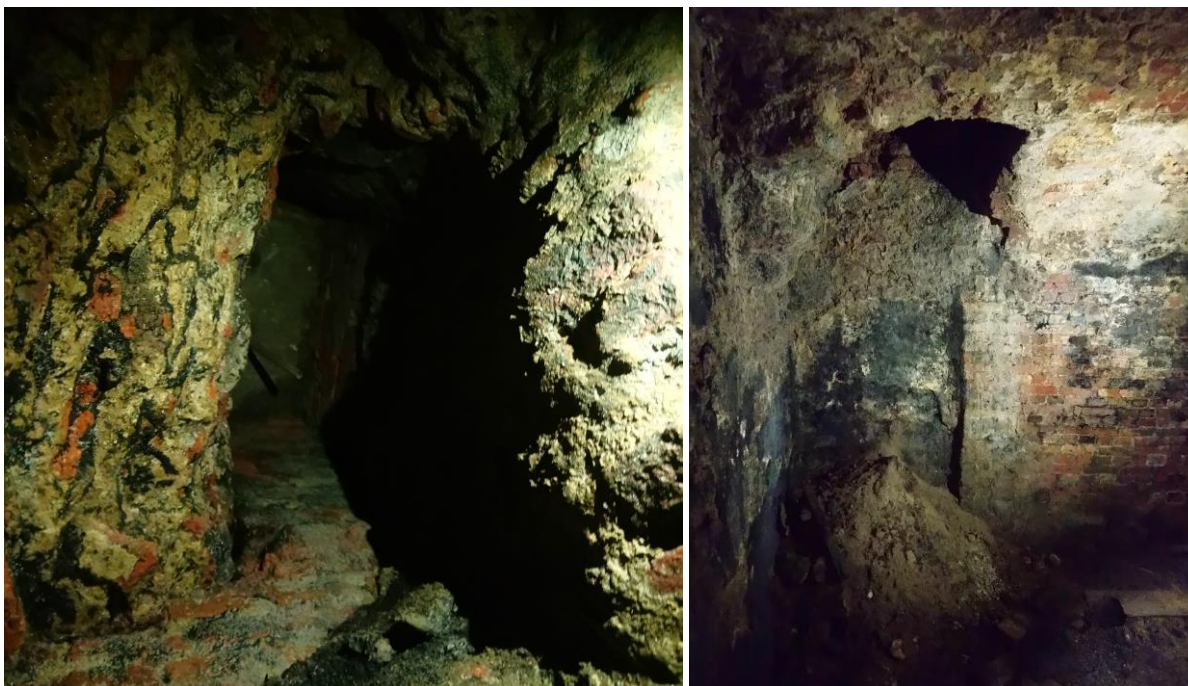
*afb. 14: sporen van een voormalige put in de kelder van Den Wolsack onderin de tuin. foto: Verdin Elke. 21/06/2019.*

Bij de onderzochte pompen A en B is het echter niet zeker dat er op hun huidige plaats een put onderin bestaat. Dergelijke pompen werden in de loop van de 17<sup>e</sup> en 18<sup>e</sup> eeuw op bestaande putten geplaatst om de kans op verontreiniging te verminderen en het arbeidsintensieve waterophaling te vermijden. Daarnaast werden ook nieuwe putten aangemaakt zodat de plaatsing van de pompen niet in de weg zou staan in de straten. Enkel bij pomp A vallen sporen van een eventuele onderliggende put in de kelder te zien. Zo valt er een bakstenen parement te zien, wat op een opstand van de beschoeiing of wand van de put kan duiden (zie afb.14). Bovendien zijn er sporen gevonden van wat eventueel een put kon zijn in de kelder. Deze zou in de kelder opgemetst zijn met onderin in de ondergrond een boring met beschoeiing. Deze bevindt zich echter iets dichter naar de straatkant toe dan de huidige plaats van de pomp. Opmerkelijk zijn de sporen achterin in deze ruimte van een afgebroken muurtje, wat eventueel een regen- of waterbassin kon zijn als bijkomende voorziening van water.

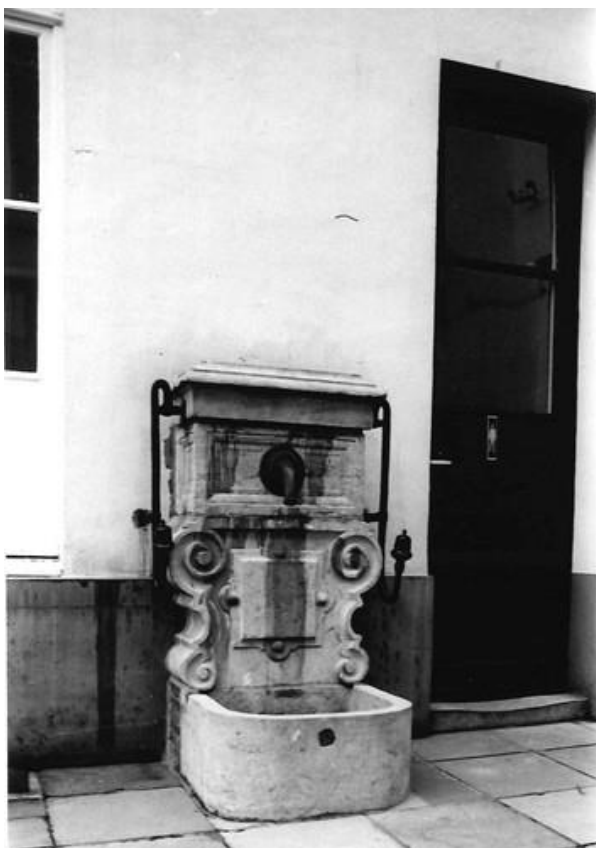
*afb. 17: pomp A, foto uit het dossier van het beschermingsbesluit, Agentschap Onroerend Erfgoed (Vlaamse Gemeenschap), 1975*

Een **schadebeeld** van deze pomp kan opgemaakt worden waaruit blijkt dat er nood is aan restauratie. Wel valt er een sterk **materiaalverlies** aan de rechterzijde op te merken, alsook een lichte vervuiling of patina van de steen. Het materiaalverlies aan de **blauwe hardsteen** is vermoedelijk te wijten aan de aanwezigheid van stylolieten in dit gesteente. Stylolitische voegen zijn zwarte lijnen die parallel aan elkaar liggen en aan de gesteentelaag wanneer de blokken zich nog in de groeve bevinden. Het zijn anders met een grote hoeveelheid kleiachtige en steenkoolachtige stoffen die voor minder samenhang in het gesteente vormen waardoor na verloop van tijd de voegen uitspoelen en voor afbreuk van steen zorgen.<sup>25</sup> Dit zorgt voor een ruwer dieperliggend oppervlak en open naden bij de blauwe hardstenen blokken. Dit wordt mede verergerd door de roesting van het smeedijzer die materiaal wegduwt. Dit geheel zorgt voor gescheurde voegen, uitspoeling van natuursteen en vochtinfiltratie. De **koperen uitmonding** vertoont een groene verwerking die daarnaast op een aantal plaatsen kleine doorboringen vertoont. Dit heeft geleid tot miniem materiaalverlies, vermoedelijk te wijten aan de wrijving met het water. Dit zou ook de reden zijn waarom de gaatjes zich aan de onderzijde en zijkanten van de uitmonding bevinden. De **smeedijzeren pompparmen** werden in de loop der tijd zwart geverfd, wat nog steeds van toepassing is. Dit werd niet toegepast op het smeedijzer aan de binnenkant die sterk verroest is. Door verankering van de hengsels aan de wand achteraan kunnen ze niet meer bediend worden. Het is dus niet geweten of ze werkzaam zijn ofwel of ze niet meer zouden kunnen draaien door verroesting. Verder kan het **lood** niet onderzocht worden zonder uithaling van de onderdelen. Een verder diepgaand onderzoek of restauratie kan dit uitwijzen. Als laatste werd er **metselwerk** en **cementmortel** gebruikt die vermoedelijk later werden toegevoegd. Bij dergelijke restauraties moet cementmortel vermeden worden door de te grote stijfheid. Hierdoor zijn er scheuren of ontkoppeling zichtbaar tussen de mortel en de natuursteen. Indien verder onderzoek plaats vindt en

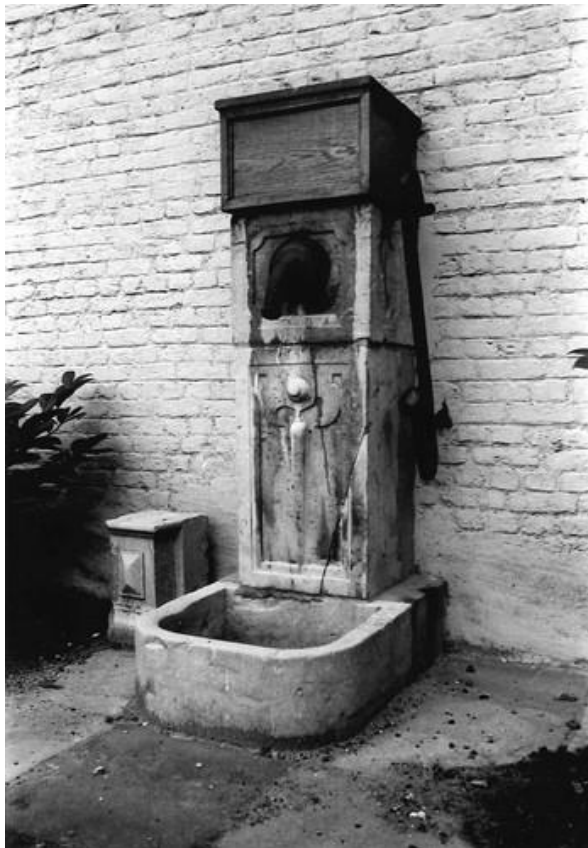
*afb. 18: pomp B, foto uit het dossier van het beschermingsbesluit, Agentschap Onroerend Erfgoed (Vlaamse Gemeenschap), 1975*

Een **schadebeeld** van de verschillende onderdelen kan opgemaakt worden voor de diverse soorten aan schade. Allereerst is de bovenste blok, deksel of onderdeel ontbrekend. Verder bevat de **blauwe hardsteen** enkele scheuren in de tweede blok van onderaan en is er materiaalverlies door de aanwezige zwarte aders zoals bij pomp A. Door inspoeling van de openstaande voegen en vervolgens de vochtinfiltratie werd ook aan materiaalverlies geleden. Daarnaast zorgt de roest van de smeedijzeren pomparmen voor het wegduwen van de blauwe hardsteen bovenaan door uitzetting. De scheuren en openstaande voegen werden opgevoegd met een **cementmortel**, wat een te grote stijfheid bevat ten opzichte van de natuursteen waardoor het zelf scheurt en los komt. Alsook werd een cementen opvulling voorzien op de eerste en tweede blok die niet even diep zijn als de derde, wat kan duiden dat de pomp tegen een muurtje stond met de derde blok overkragend. Het **smeedijzeren draaiwerk** is vermoedelijk in de loop van de 20<sup>e</sup> eeuw geverfd maar bevat een grote hoeveelheid roest aan het gedeelte dat aan binnenzijde en beschermt dient te zitten. De hengsels werden ook vast bevestigd aan de muur achteraan waardoor hij niet meer kan bewegen maar vermoedelijk kunnen er geen draaibewegingen meer uitgeoefend worden door de aanwezige hoeveelheid roest. De pomp is al enige tijd uit werking. Bovendien is het vanaf de bovenzijde zichtbaar dat de tweede blok die het zuigsysteem bevat opgevuld is met puin. Verder is de **koperen watermond** groen verweerd maar niet doorroest. Het lood waarmee de ijzeren hengsels werden vastgezet en waarmee de binnenzijde van de blauwe hardsteen werd bekleed, vertoont weinig verwerking maar lost zich stillaan van de wanden door indringing van vuil en begroeiing. Als laatste vertoont het bovenste oppervlak van de derde blok een silicone of rubberachtige voeg die vermoedelijk werd toegevoegd om de houten kap die er in 1975<sup>26</sup> nog op zat te bevestigen.

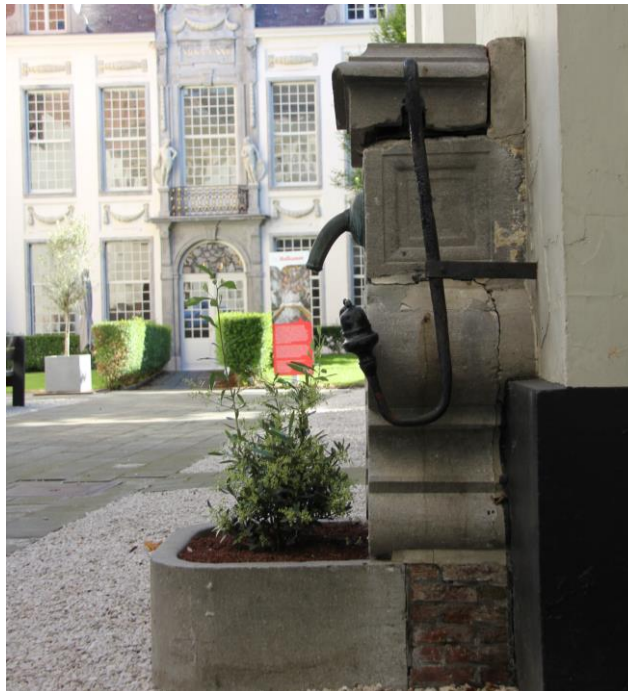
afb. 24: rechterzijde pomp A, foto: Verdin Elke, 14/06/2019

uitwijst dat dit metselwerk niet op een onderliggende put wijst moet er overwogen worden of dit behouden wordt indien er overgegaan wordt naar een restauratie, reconstructie of eventueel verwijdering van de pompen.

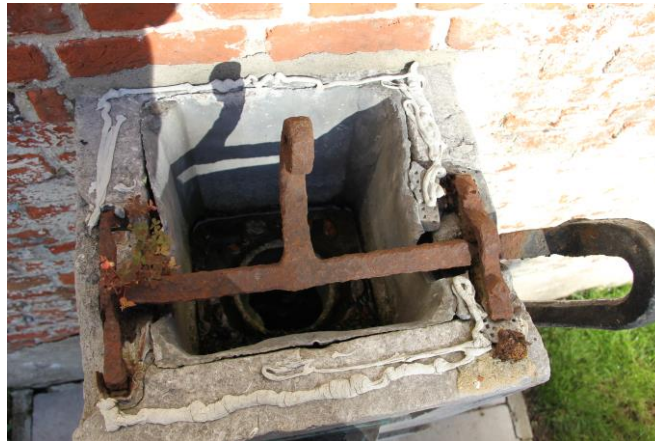
afb. 26: open bovenzijde, foto: Verdin Elke, 17/06/2019

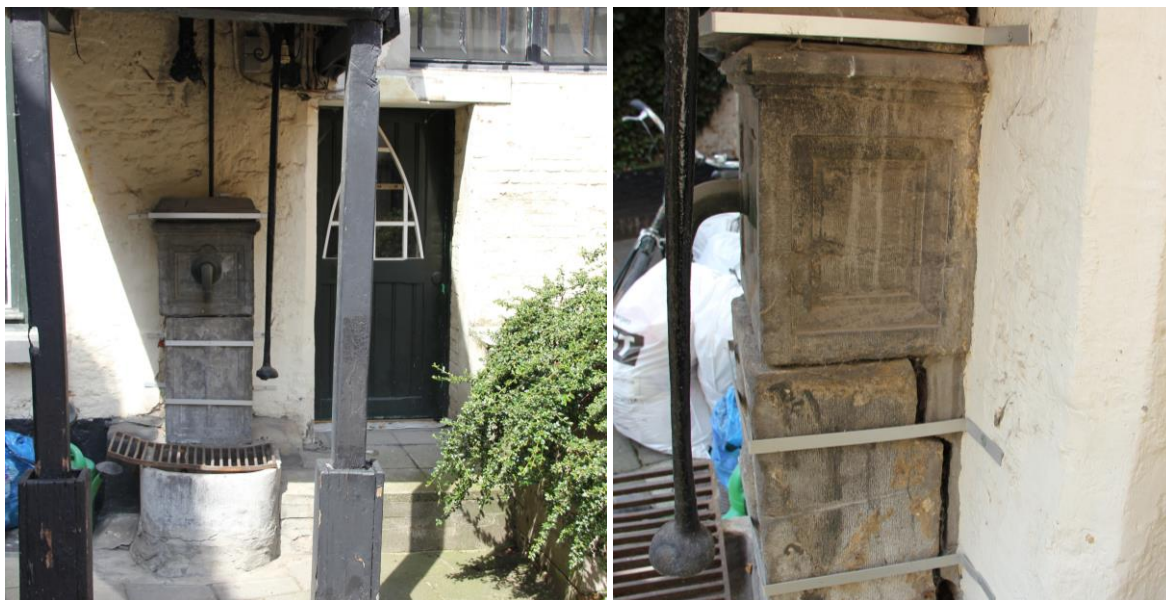
Muurpompen zijn de meest voorkomende vorm van pompen voor private of publieke binnenplaatsen en kleinere straatpompen. Er zijn twee gelijkaardige pompen gevonden aan pomp B in het **Sint-Annagodshuis** en in de **Vlaaikensgang** die vermoedelijk ook uit de Renaissance dateren. Alle drie bevatten ze dezelfde vormgeving met uitwerking van het wortelmotief en bevatten bovendien dezelfde omvang. Andere muurpompen werden gevonden in de binnentuin van het **Plantijn-Moretus** met natuurstenen of gemetste opbouwen. De rijkst versierde dateert uit de Barok door de uitwerking van voluten, verdiepte panelen en leeuwenvoeten en –hoofd. De gebruikte natuursteen is voor deze pomp vermoedelijk geen blauwe hardsteen door het donker gepolijste oppervlak wat meer duidt op een Maaslandse kalksteen maar dit blijft echter onzeker en wordt niet verder uitgewerkt in dit onderzoek. De pomp in de zijkoer laat vermoeden dat ze niet oorspronkelijk uit de Barok dateert zoals de eenvoudige voluten laten lijken door de gaafheid en volledigheid van de natuurstenen onderdelen. Als laatste is de gemetste pomp vermoedelijk ook niet volledig oorspronkelijk. Waarschijnlijk werd het blauwe hardstenen middenstuk vervangen door breuk, de sporen in de achterwand laten ook vermoeden dat de pomp verplaatst werd of hier niet op zijn oorspronkelijke plaats staat. Verder werden nog voorbeelden gevonden in het **hôtel de maître Delbeke** in de *Keizerstraat* en in de binnentuin van het **Rubenshuis** die een barokke vormgeving bevatten met een typische watermond met leeuwenhoofd. Een eenvoudiger model van pomp werd gevonden in de binnenkoer van het **Cultureel centrum Elzenveld** waar een bankje naast staat met een motief in diamantkop, wat duidt op de Renaissance indien deze twee samen werden geplaatst. Een tweede pomp werd eveneens opgemerkt. Deze is opgebouwd in Barokstijl met een meer eenvoudiger vormgeving dan de eerder vermelde pompen uit deze periode en is minder diep uitgewerkt. Dit is de eerste barokke pomp met een houten kap als deksel.

afb. 44: muurpomp in het Sint-Annagodshuis, foto: Verdin Elke, 18/06/2019

afb. 45: detail zijde muurpomp in het Sint-Annagodshuis, foto: Verdin Elke, 18/06/2019

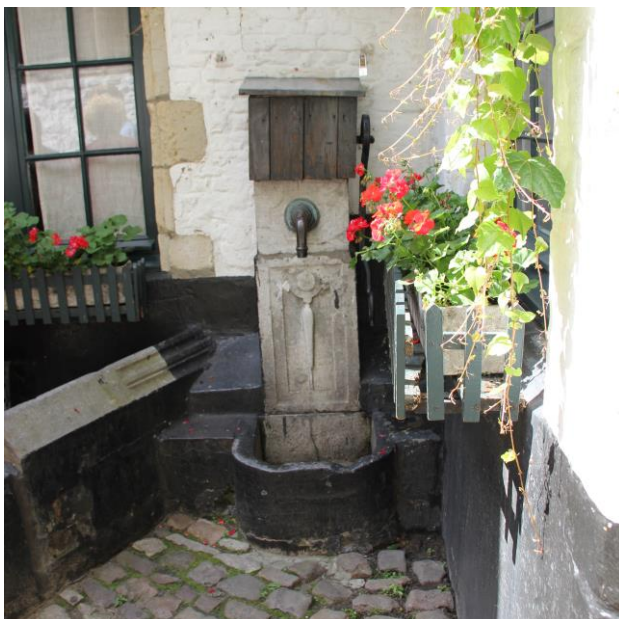
afb. 46: muurpomp in de Vlaaikensgang, foto: Verdin Elke, 18/06/2019

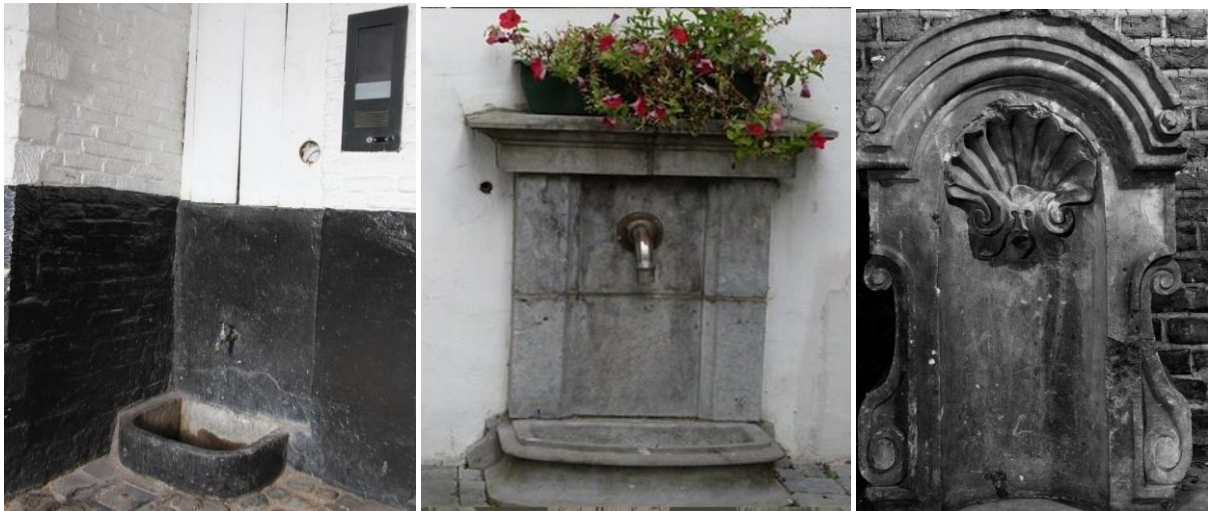
Wat verder van de muurpomp in de *Vlaaikensgang* bevindt zich een pompbak op de grond zonder verdere aanwijzingen van een eventuele voormalige pomp. Momenteel bevindt er zich boven een kraan van recentere toevoeging met een verticale beplanking achteraan die kan duiden op een voormalige pomp of andere vorm van watervoorziening. Andere vormen van kranen of

uitmondingen zonder mogelijke zichtbare bediening komen voor in de volgende foto's. Hier is geen exacte of zekere plaats over beschikbaar zonder verder onderzoek.

afb. 54: pompbak in de Vlaaikensgang, foto: Verdin Elke, 18/06/2019

afb. 55: pompbak in Antwerpen, onbekend, onbekend

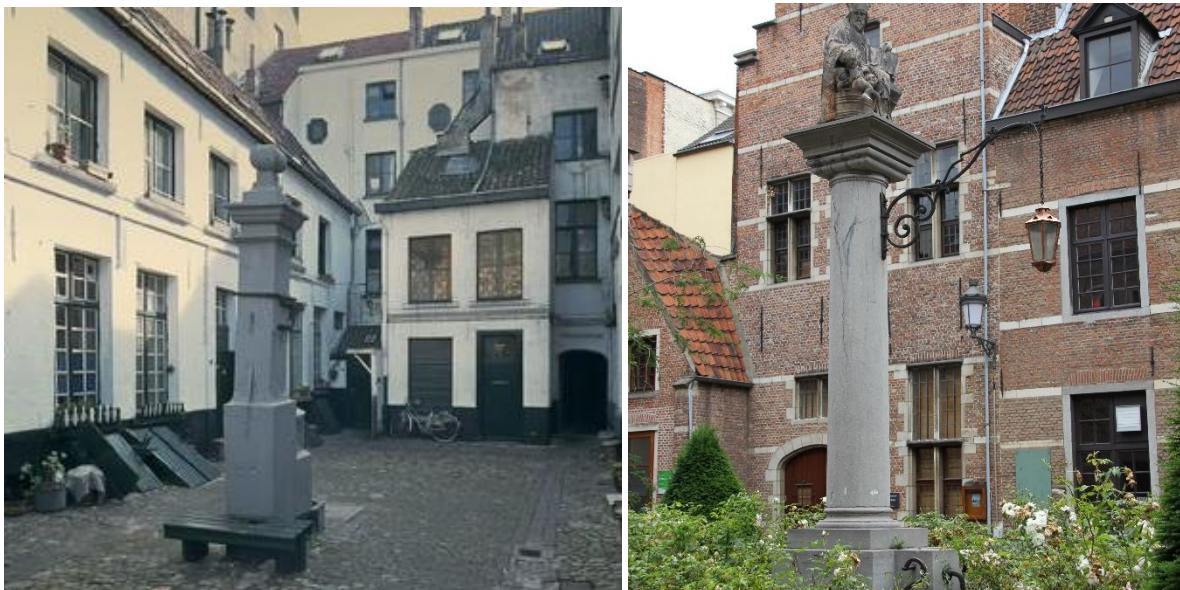
Als vrijstaande pompen werden twee voorbeelden gevonden in het **godshuis van de Bontwerkersplaats** en het **Sint-Nicholaasgodshuis** in de Antwerpse binnenstad. Godshuizen konden zowel voor gelovigen als voor de zorg van familieleden van ambachtslieden bedoeld zijn. Algemeen hebben deze pompen vormgeving als pijlers met eventuele ornamenteringen met beelden volgens belangrijke personen voor deze plaatsen. Opnieuw werden deze voorbeelden vervaardigd uit blauwe hardsteen.

afb. 57: vrijstaande pomp op het binnenplein Godshuis Bontwerkersplaats, <https://inventaris.onroerenderfgoed.be>, 01/01/1976

afb. 58: vrijstaande pomp in het Sint-Nicholaasgodshuis, foto: Verdin Elke, 19/06/2019

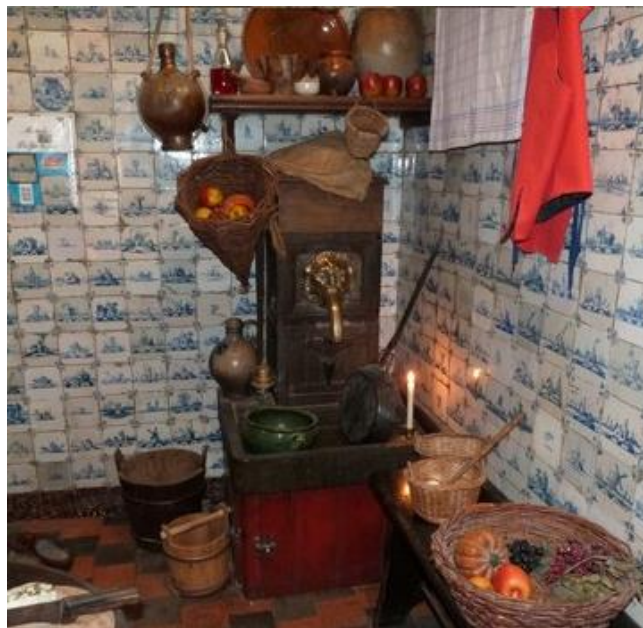
Pompen werden vaak bij particulieren geplaatst op een binnenplaats maar het gebeurde ook dat ze aan de binnenzijde van de wand geplaatst werden en bedienbaar waren. In dit geval gebeurde het vaker dat ze in hout vervaardigd werden omdat ze niet aan de weersomstandigheden moest voldoen. Een voorbeeld hiervan staat in de Poorterswoning in de *Pelgrimstraat* in *Antwerpen*.

afb. 67: binnenpomp in de Poorterswoning in de Pelgrimstraat 15 in Antwerpen, foto: tripadvisor.nl

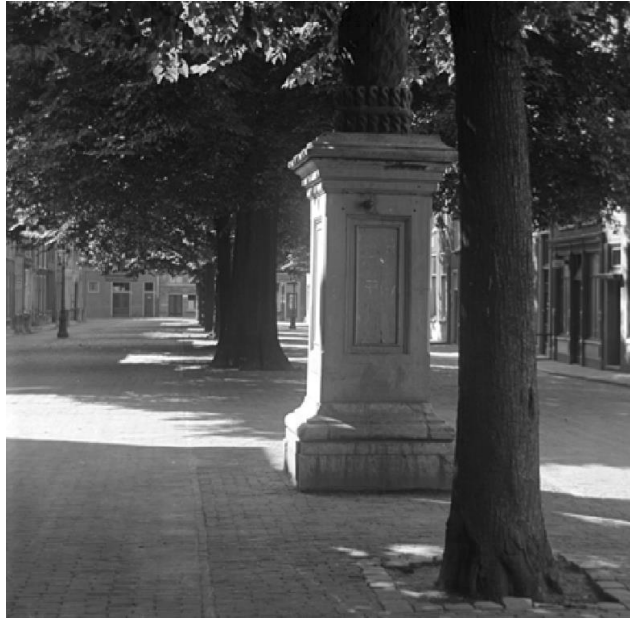
Bij dit eerste voorbeeld werd een houten bovenstuk of ornament geplaatst op een omvangrijke hardstenen sokkel. Een dergelijk voorbeeld werd niet gevonden binnen *Antwerpen*, wel in *Leiden NL*.

afb. 68: waterpomp in blauwe hardsteen en hout op de Garenmarkt in Leiden, foto W.J. Kret (*De leegte ontleed, een historische analyse van het Leidse straatbeeld. Gemeente Leiden, unit Munumenten en Archeologie, 2010*), 1937

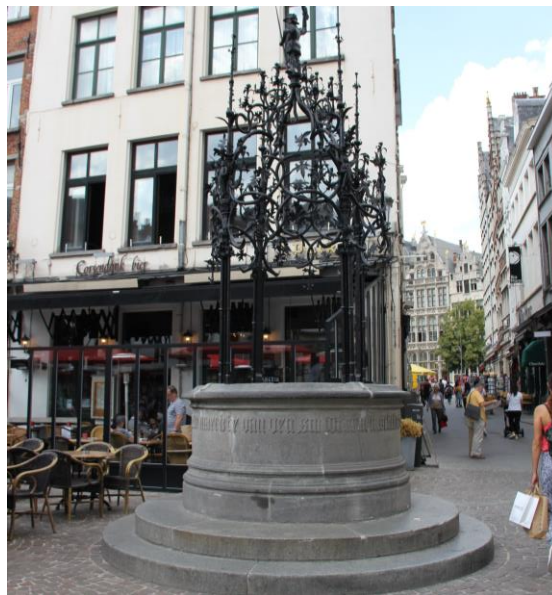
Een nog bestaand voorbeeld van een publieke waterput in *Antwerpen* bevindt zich op de *Handschoenmarkt*. Deze put werd wel verplaatst van zijn oorspronkelijke plaats net voor het oude stadhuis rond circa 1561. Hij werd in 1490 gebouwd met een sierlijke bovenbouw, wat als putkevie wordt gedefinieerd. Rond zijn ontstaansperiode waren de meeste waterputten openbaar op enkele uitzonderingen na. Zo waren ze ook te vinden in woningen bij privé-eigenaren die ze in hun tuin, op de binnenplaats of in de woning zelf hadden staan. Om hun gebruik te optimaliseren werden ze bovendien zo gemaakt dat ze zowel aan de binnenkant als buiten het huis te bedienen waren en hadden vaak ook de mogelijkheid om zowel op het gelijkvloers als in de kelder water op te brengen. Verder waren ze zeer verspreid over de stad tot de algemene opkomst van de waterpompen tussen 1650 en 1750 om de kans op vervuiling van het water te verminderen.<sup>54</sup> Verder bestaan er verschillende varianten zoals boomstamputten, tonputten, plaggenputten, gemetselde putten en welputten.

afb. 72: Quinten Matsijsput op de Grote Markt, foto: Verdin Elke, 18/06/2019

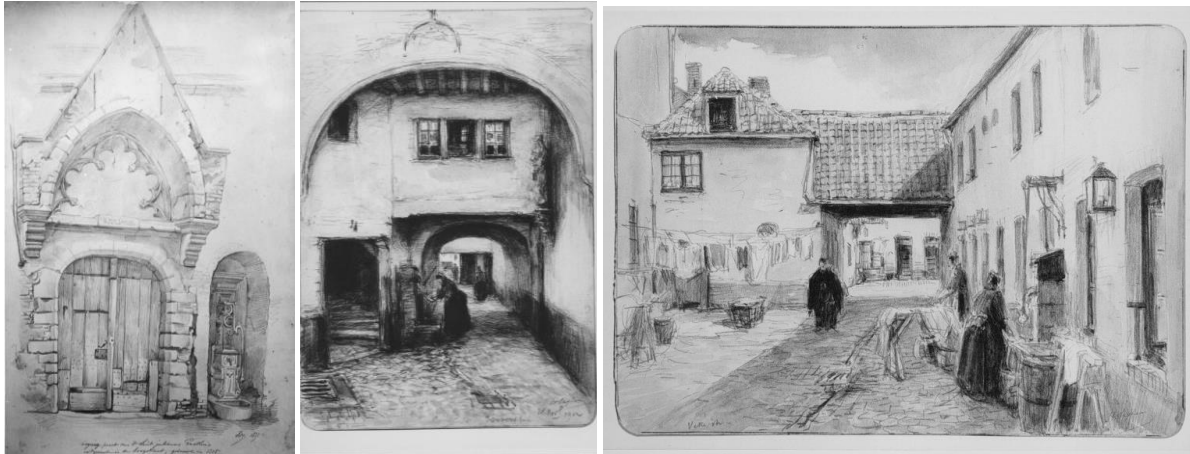
afb. 82: voormalige nispomp aan de poort van het Sint-Julianahospitaal in de Hoogstraat, E. Dujardin, 1837

afb. 83: voormalige muurpomp in de Verversrui, H. Seghers, 1902

afb. 84: voormalige muurpomp in de Vekestraat, H. Seghers, 1851-1900

Er werden zo in **doorgangen**, aan of in **muren** of bij **poorten** pompen terug gevonden in het Sint-Julianahospitaal in de *Hoogstraat*, aan de *Verversrui* en in de *Vekestraat*.

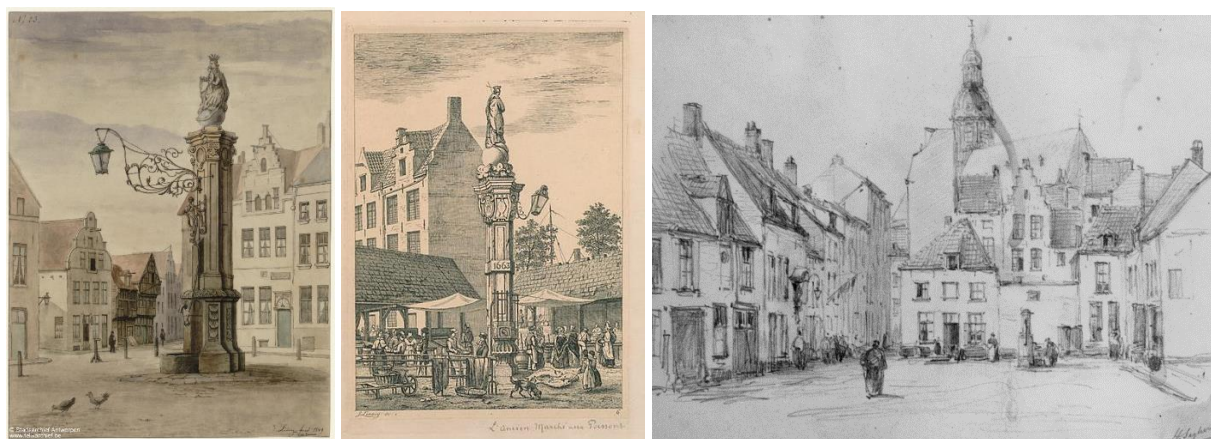
afb. 85: voormalige plaatspomp op de Veemarkt in Antwerpen (ets), Felixarchief (St-Ignatius prentenkabinet catalogoog 1977 nr. 528b)

afb. 86: voormalige plaatspomp van de Onze-Lieve-Vrouw met Kind op de voormalige Vismarkt in Antwerpen, Felixarchief (St-Ignatius prentenkabinet catalogoog 1977 nr. 535a)

afb. 87: voormalige plaatspomp op de voormalige Guldenberg in Antwerpen, H. Seghers, 1951-1900.

De volgende verdwenen pompen waren te vinden op **openbare pleinen** of plaatsen. Deze voorbeelden stonden op de *Vismarkt*, de *Veemarkt*, de *Graanmarkt*, een pleintje van de *Minderbroedersrui*, op de *Guldenberg* en op de *Ossenmarkt* in een deelgemeente van Antwerpen. De twee eerste worden in vormgeving bevestigd door andere beelden in de Balat databank.

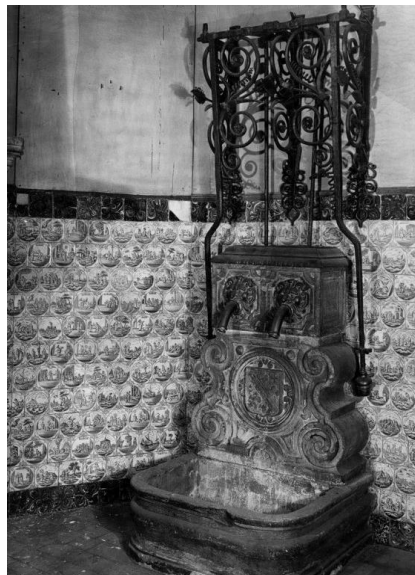
afb. 91: voormalige muurpomp in het Vleeshuis in Antwerpen, onbekend (ACL), 1945.

Er werd een variërend voorbeeld teruggevonden van een waterpomp **binnenhuis**. Deze zou in het Vleeshuis gestaan hebben. Waar deze exact zou gestaan hebben zou via archiefonderzoek of eventueel plaatsbezoek kunnen bevestigd worden.

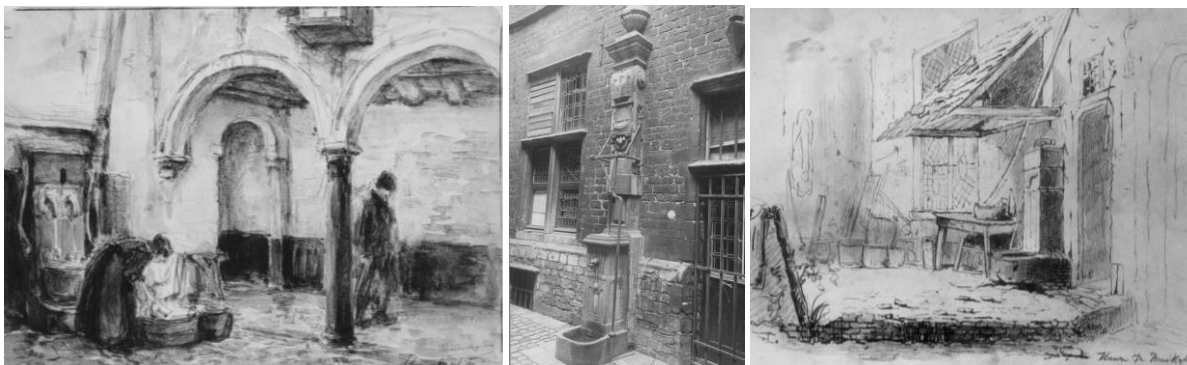
*afb. 92: pomp op de binnenkoer van de Schipperskapelstraat, H. Seghers, 1751-1800.*

*afb. 93: pomp op de Herbergkoer, H. De Braekeleer, 1840-1888.*

Pompen op **binnenplaatsen** werden eveneens teruggevonden. Zo zijn er voorbeelden terug te vinden in de binnenkoer van de *Schipperskapelstraat*, van het nationaal Scheepvaartsmuseum en op de Herbergkoer in een deelgemeente van *Antwerpen*.
