## **DORPKOM WATOU**

beschermd als dorpsgezicht bij M.B. van 3.07.1985

### **BEHEERSPLAN 2-03-2020**

opgemaakt in opdracht van :  
Stad Poperinge  
Grote Markt 1  
8970 Poperinge

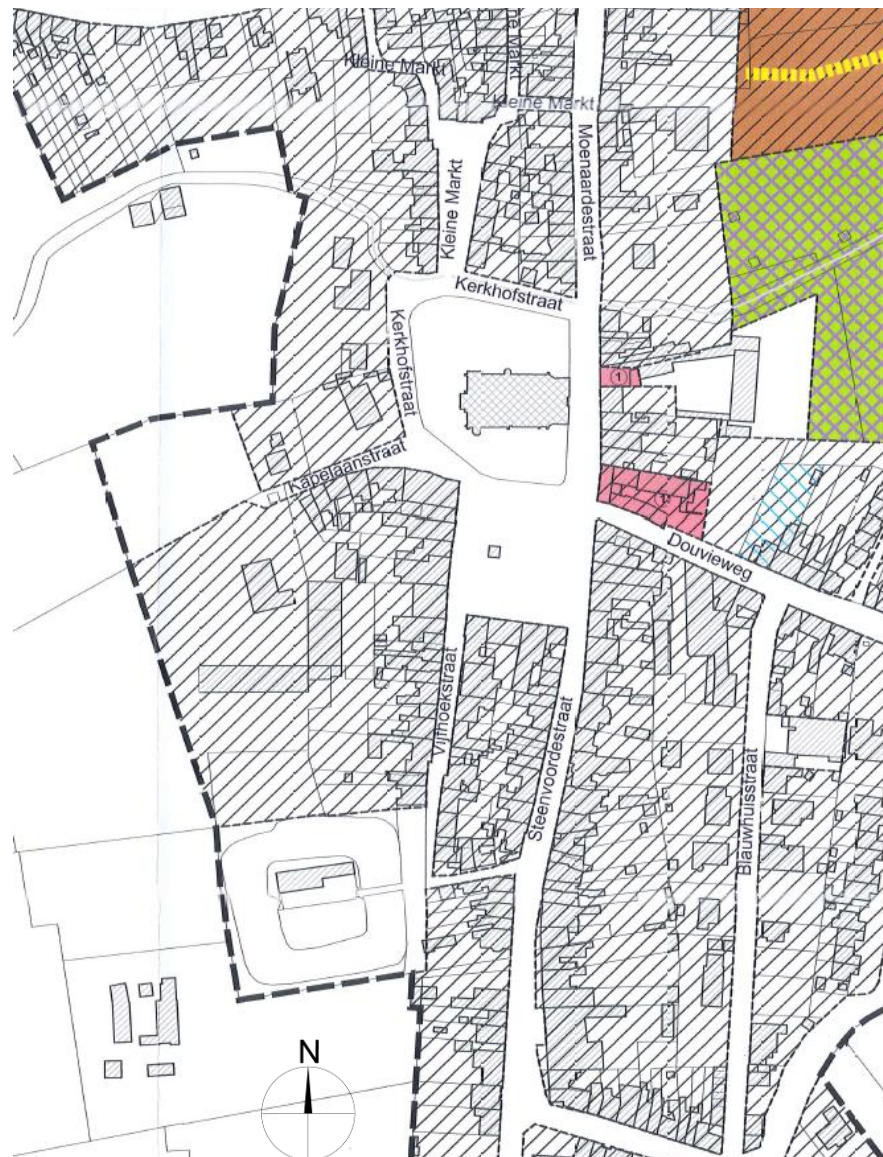
Figuur 5: Herziening RUP dorpskern Watou oktober 2017 - bestemmingsplan (uittreksel).

1. Magenta – *centrumzone* (gedeeltelijke herbestemming)
15. Zwart gearceerd - *overdrukzone verblijfsgerelateerde functies (bestemmingsfuncties)*  
(van toepassing op de artikels 1. centrumzone, 2. zone voor gesloten bebouwing, 3. zone voor open en halfopen bebouwing, 4. projectzone en 10. woonreservegebied)

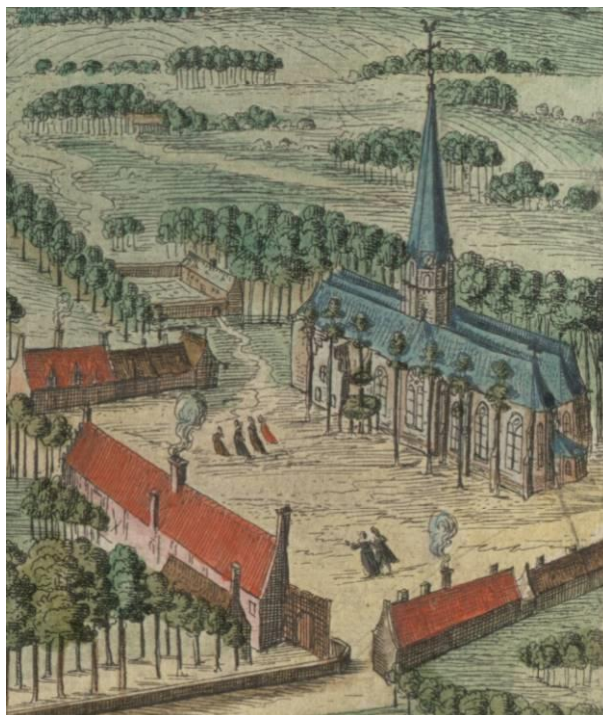
Figuur 20: Detail van het dorpsplein en de Sint-Bavokerk van Watou (A. Sanderus, *Flandria Illustrata*).

De oudste dorpskern van Watou is te herkennen: de Sint-Bavokerk en het huidige Watouplein aan zuidzijde van de kerk van elkaar gescheiden door een bomenrij. Opmerkelijk is dat één daarvan duidelijk als een etageboom (etagelinde?) staat afgebeeld en de andere bomen ook een hoge opgesnoeide vorm lijken te hebben – vergelijk met de vorm van de andere bomen op de kaart. Een lager gebouw, in oost-westrichting georiënteerd, is afgebeeld op de plaats waar vandaag de pastorie staat – gaat het om de voorganger van de huidige pastorie van 1784 ? In ieder geval lijkt het niet om een gewone hofstede te gaan, gezien heel duidelijk een ommuurde siertuin te onderscheiden is.

De gebouwen rond het plein zijn niet herkenbaar of vergelijkbaar met de huidige panden, maar dit is niet onlogisch gezien het kasteel duidelijk het voorwerp van de gravure was.

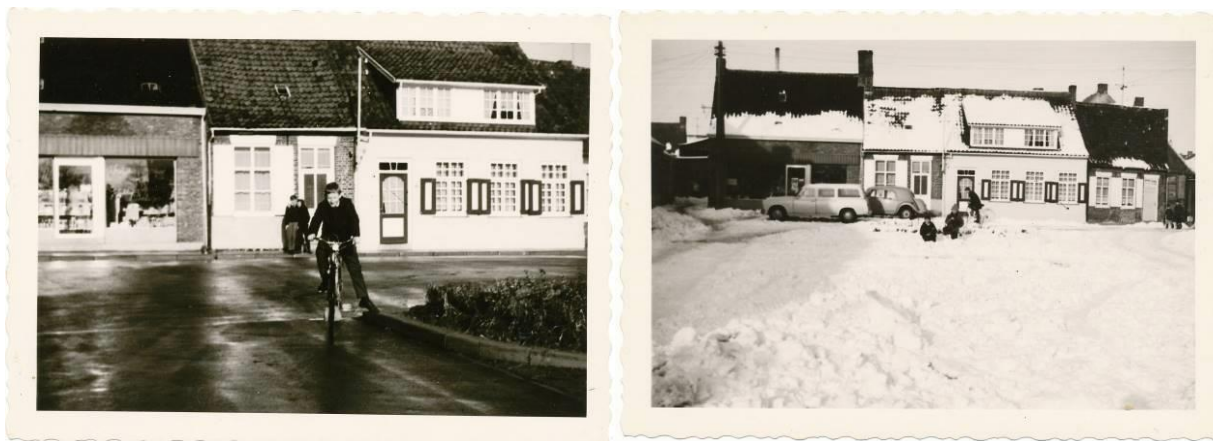
Figuur 36 - 37 : Bestratingen Kleine Markt in 1960 (Westhoek Verbeeldt – HEU004512405 en HEU004512410).

In de loop van de jaren 1950 verdwijnen de kasseien, waarbij de rijstroken geasfalteerd worden. De verhoogde stoepen worden in betontegels en betonnen boordstenen hernomen. Van het plantvak wordt enkel aan noorzijde enkele meters overgehouden. Zowel de linde als de waterpomp verdwijnen bij deze heraanleg. Dit uitzicht blijft tot einde jaren 1980, waarbij in het plantvak verschillende hagen worden geplant (zie foto 1980) en nog later het monument voor de brouwer wordt opgericht<sup>18</sup>.

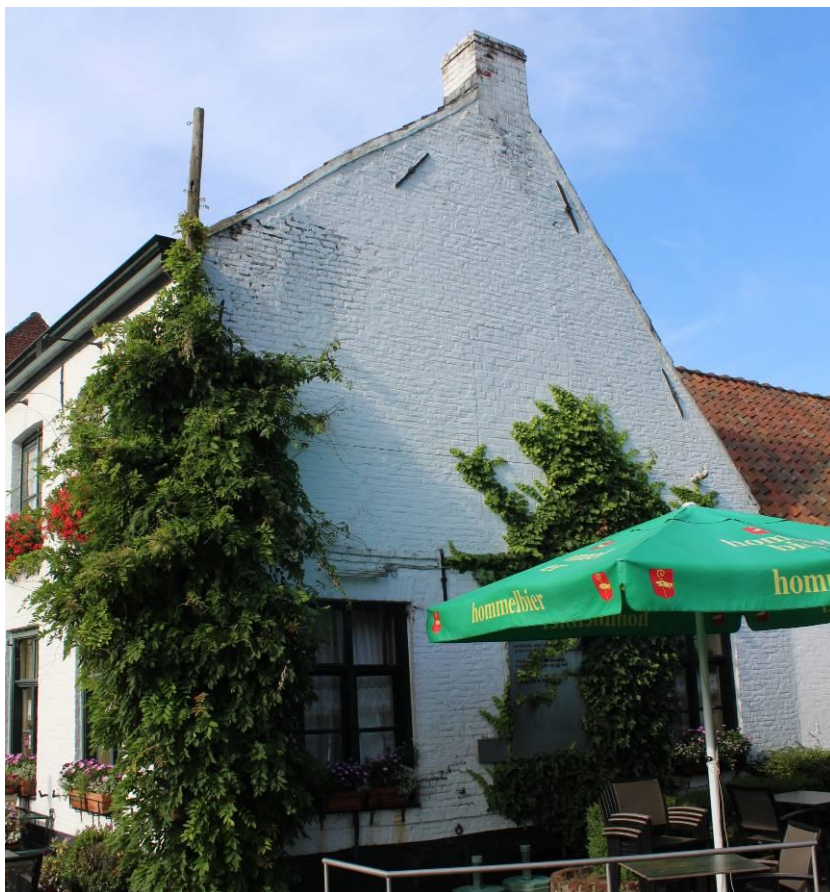
Figuur 48: Watouplein 16 + 17 – het Hommelhof: voorbeeld van verbouwing van de bestaande dakstructuur voor extra bouwlaag in de pleingevel.

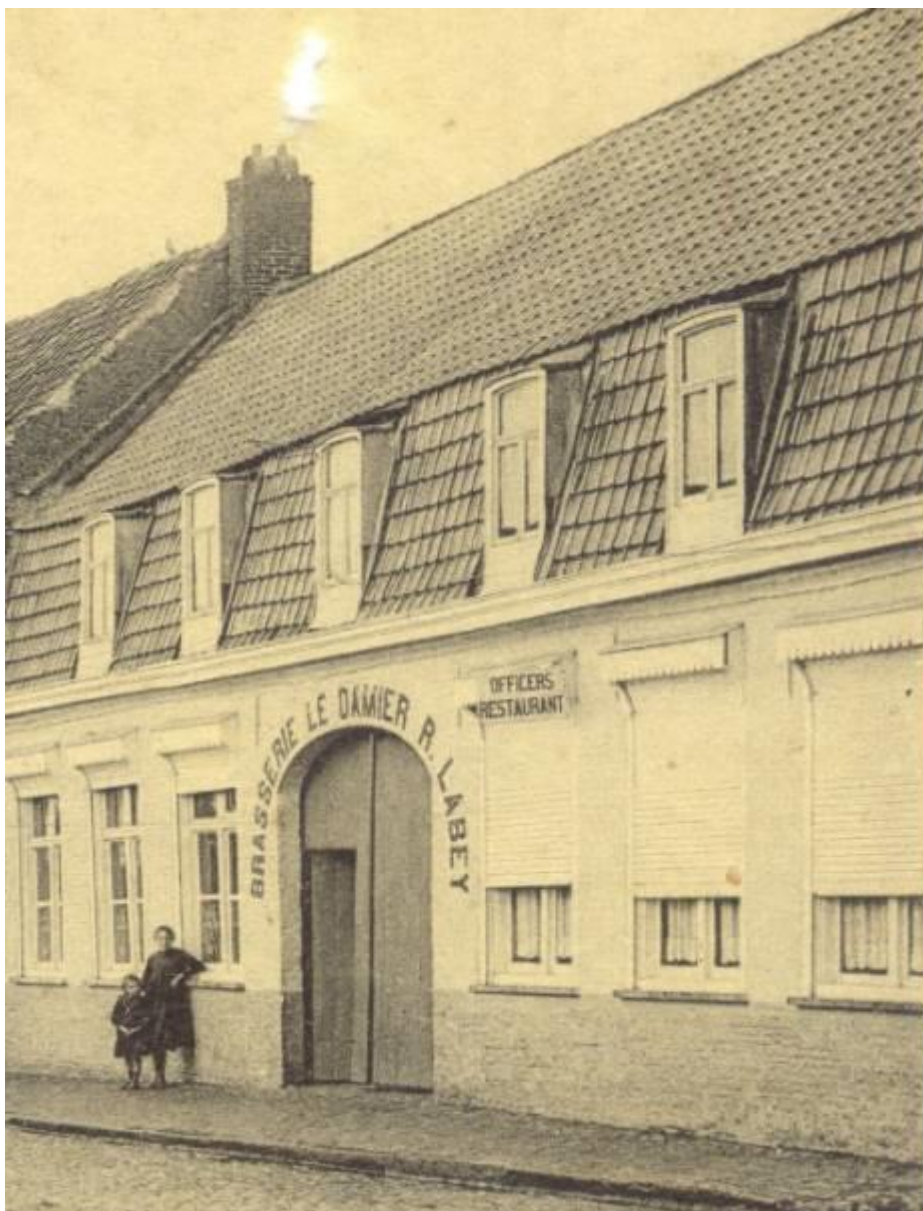
Figuur 55: Moenaardestraat 2, zogenaamd Douvieuhs tijdens WO I – nieuw geplaatste vroeg 20<sup>ste</sup>-eeuwse dakkapellen. De dakkapellen zouden opnieuw worden vervangen begin jaren 1930 in een *restyling* in 18<sup>de</sup>-eeuwse trant (Westhoek Verbeeldt, privécollectie, HEU004502233).

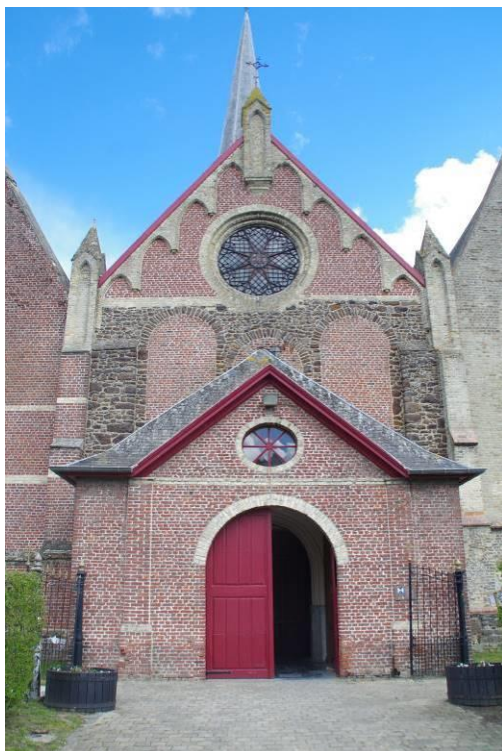
Figuur 56 (links): Grotendeels bewaard romaans westportaal.

De Sint-Bavokerk is in oorsprong een romaanse kerk, waarvan nog het westportaal met inbegrip van de rondboogopeningen is bewaard. Ook de vierkante romaanse toren is (behoudens aanpassingen van de openingen van de viering) nog integraal bewaard tot bijna zo hoog als de nokken van de huidige dakkappen. Op de hoeken werd het romaanse metselwerk dieper ingesneden, i.f.v. het uitmetselen van de trompen, die de overgang vormen naar de 16<sup>de</sup>(?)-eeuwse achthoekige vieringtoren.

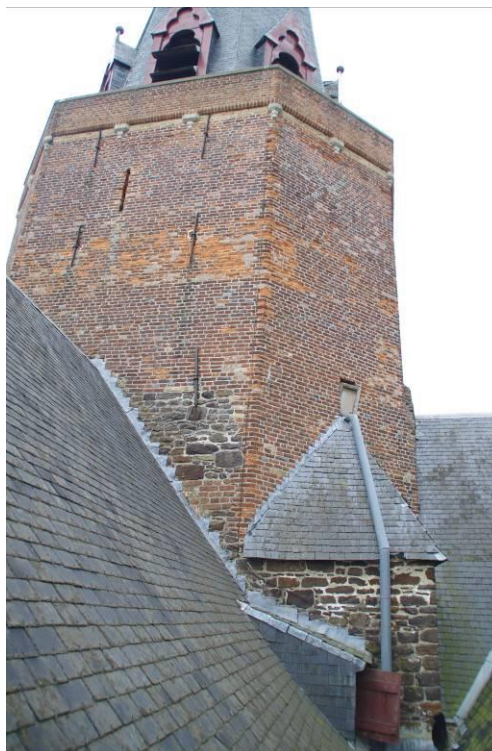
Figuur 57 (rechts): Vierkante basis van de romaanse toren, waarop de huidige achthoekige torenromp is uitgebouwd.

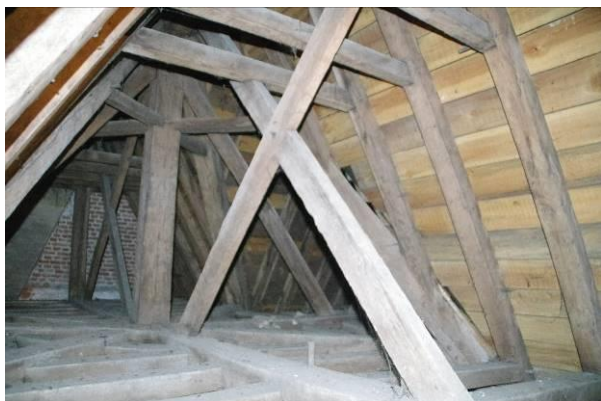
Figuur 58 (links): Spanttype met gewelfnokribbe als hanenbalkflieering en ondernokbalken tussen makelaars; andreaskruisen tussen hanenbalkflieering en ondernokbalk – Sint-Bavokerk te Watou – noordtransept.

De kerk wordt in de loop van de 16<sup>de</sup> eeuw<sup>39</sup> of vroeger verbouwd tot hallenkerk. Op basis van het spanttype aanwezig in het noordtransept en –koor en van de middenbeuk van het schip<sup>40</sup>, zou een datering in de 15<sup>de</sup> eeuw even goed mogelijk zijn<sup>41</sup>.

Dit type dakkap wordt in de streek vaak gecombineerd met beplankte tongewelven, die veelal mee in de constructie zijn uitgewerkt. De korbelen (en allicht ook de standzonen) te Watou zijn echter niet gebogen (vaststellingen noordtransept), wat mogelijk wijst op een dakkap die zichtbaar open bleef<sup>42</sup>.

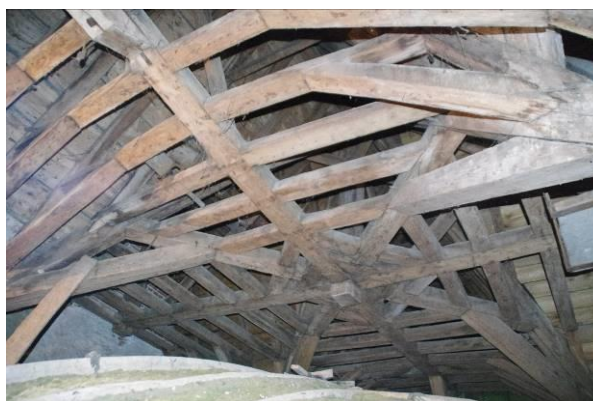
Figuur 59 (rechts): Foto-opname onderzijde 15<sup>e</sup> of 16<sup>de</sup> eeuwse dakconstructie noordtransept – oorspronkelijk gewelfzijde – onderaan de in 1840-41 nieuw gebouwde pleisterwerkgewelven.

Het gaat om pleisterwerk kruisribgewelven, gebouwd onder de oudere kapconstructies. Ook de kolommen kregen hierbij neogotische aankledingen, en de drie scheibogen van het schip naar de viering en transepten kregen een bepleisterde uitwerking met beeldennissen.

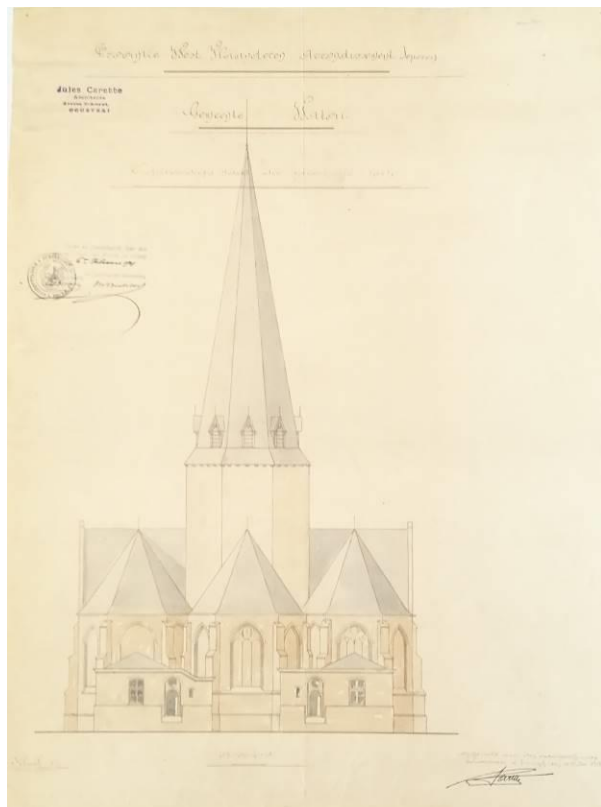
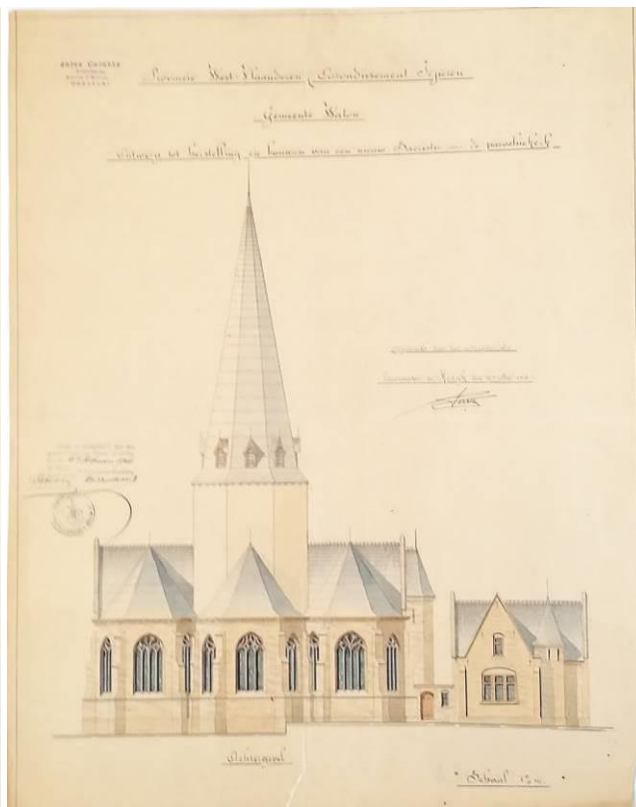
Figuur 69 - 70: Plan J. Carette voor een restauratieproject in 1914 (datum goedkeuring gemeente). Oostgevel bestaande en nieuwe toestand (OE, planarchief KCML).

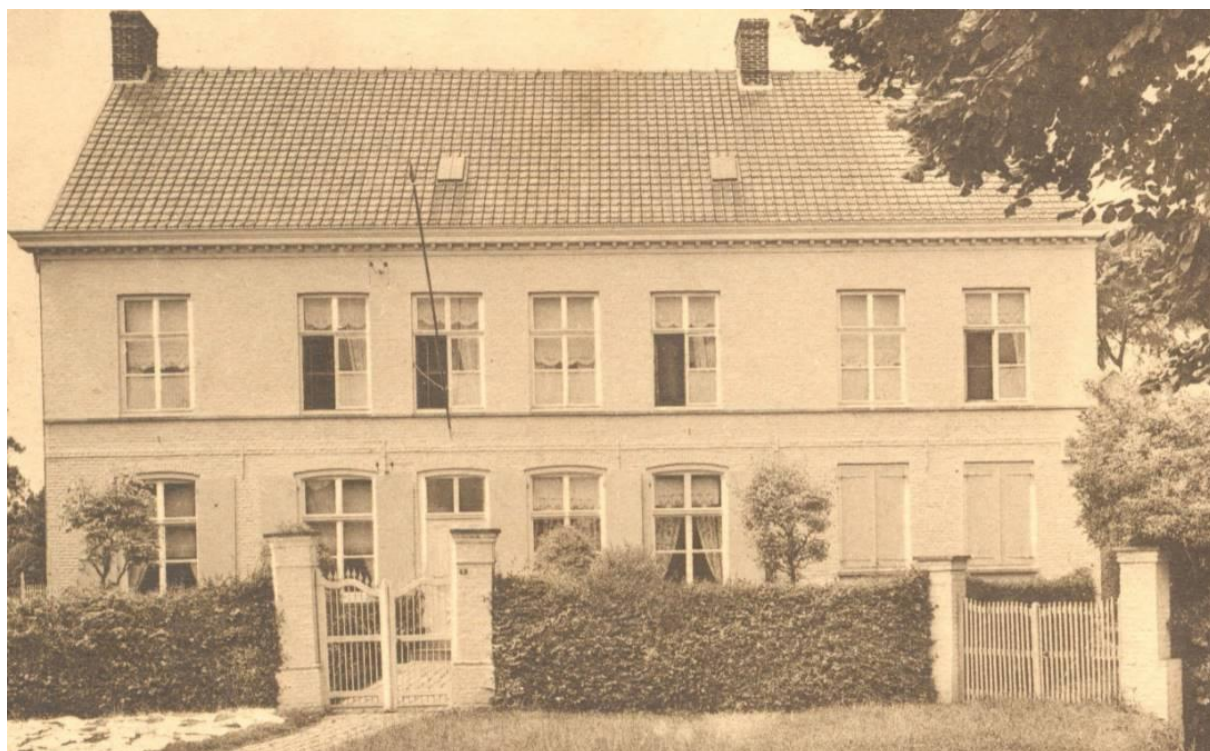
Figuur 82: Kerkhofstraat 5 in de jaren '30 – blokkozijnen op de gelijkvloerse verdieping en ramen achter slag op de eerste (© Westhoek Verbeeldt, privécollectie, HEU004504350) – verdwenen erfgoedelementen.

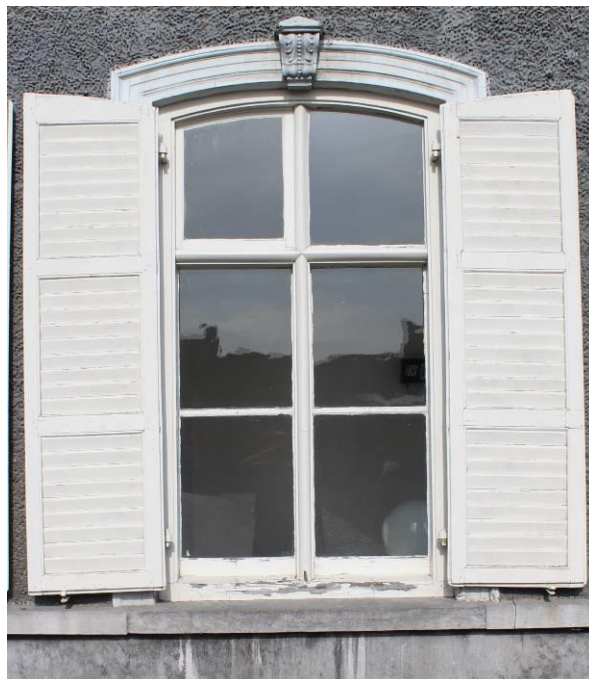
Figuur 83: Herenhuis Watouplein 12 – kruiskozijnraam met amandelprofiel op de middenstijl en wisseldorpel.

In Watou komen we het twee maal in de blokkozijn versie tegen, in de voormalige notariswoning op Watouplein 12. Het is niet uitgesloten dat dit schrijnwerk, naar analogie van voorbeelden uit Poperinge, samen met de woning tot in de 18<sup>de</sup> eeuw zou kunnen teruggaan, wat desgevallend (maar niet noodzakelijk) gestaafd zou kunnen worden door eventueel aanwezige uitbraaksporen van kleinhouten, met opdeling van elke ruit in vier.

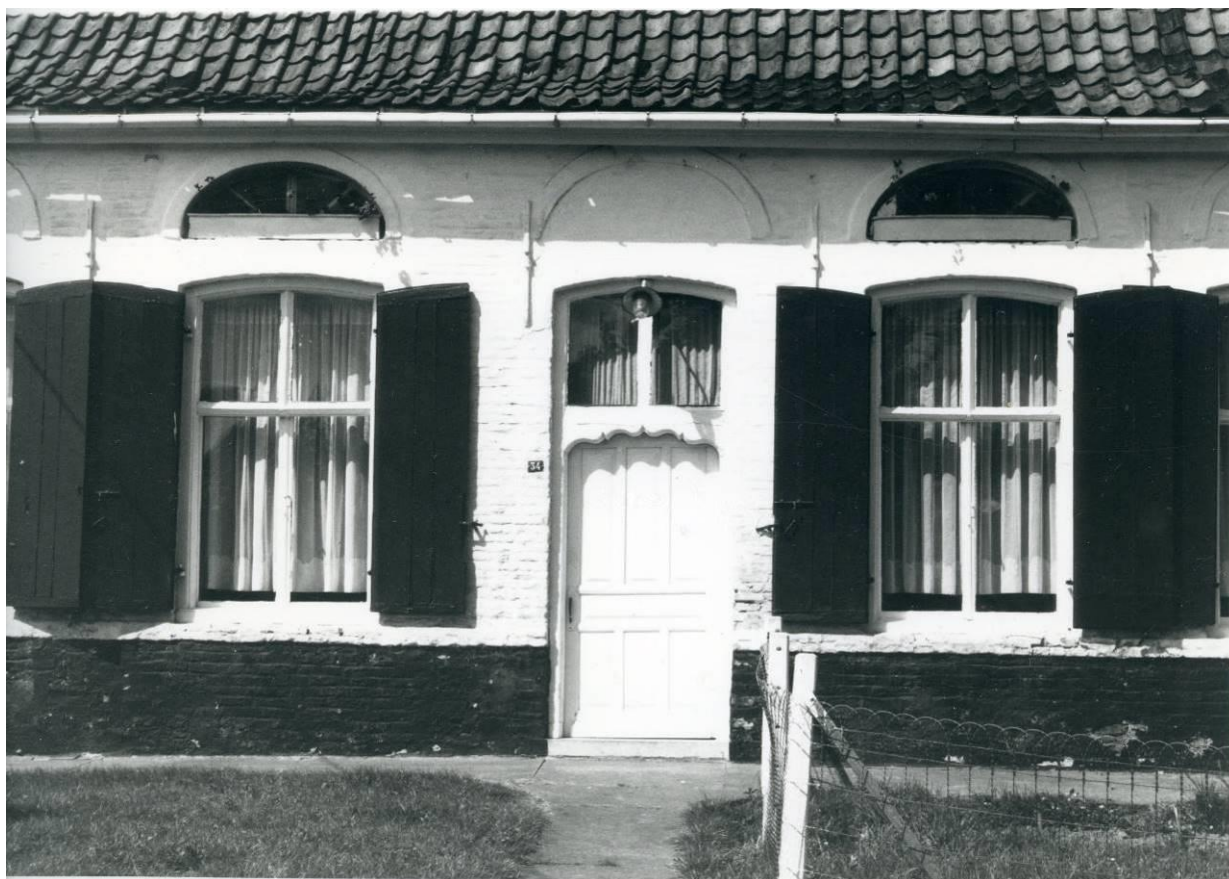
Figuur 84: Steenvoordestraat 34 – voormalige kasteelhoeve. Opname uit 1981 met blokkozijnramen met wisseldorpel en middenstijl met amandelform. De schuifvleugels hier evenwel al verbouwd tot dubbel opendraaiende vleugels, waarbij de vaste middenstijl onderaan werd weggenomen. Bij de vervanging door nieuw schrijnwerk werd de historische vorm van het schrijnwerk niet herkend en in deze vorm gereconstrueerd (foto Inventaris Onroerend Erfgoed).

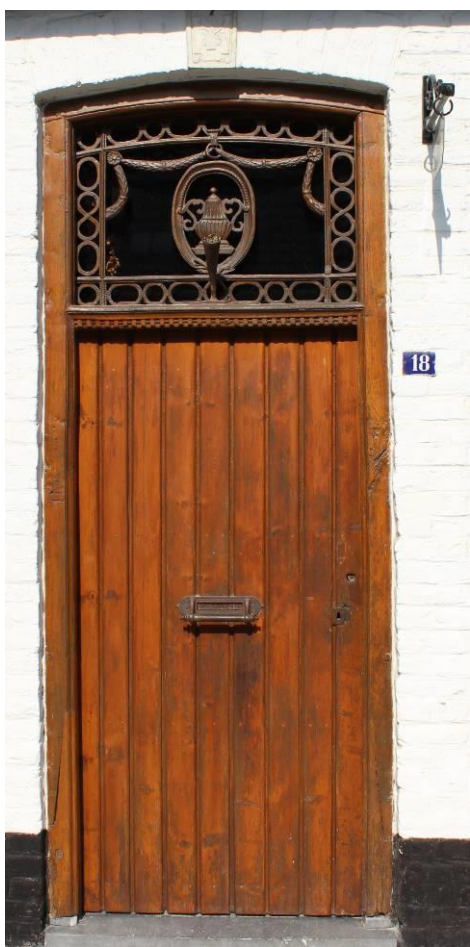
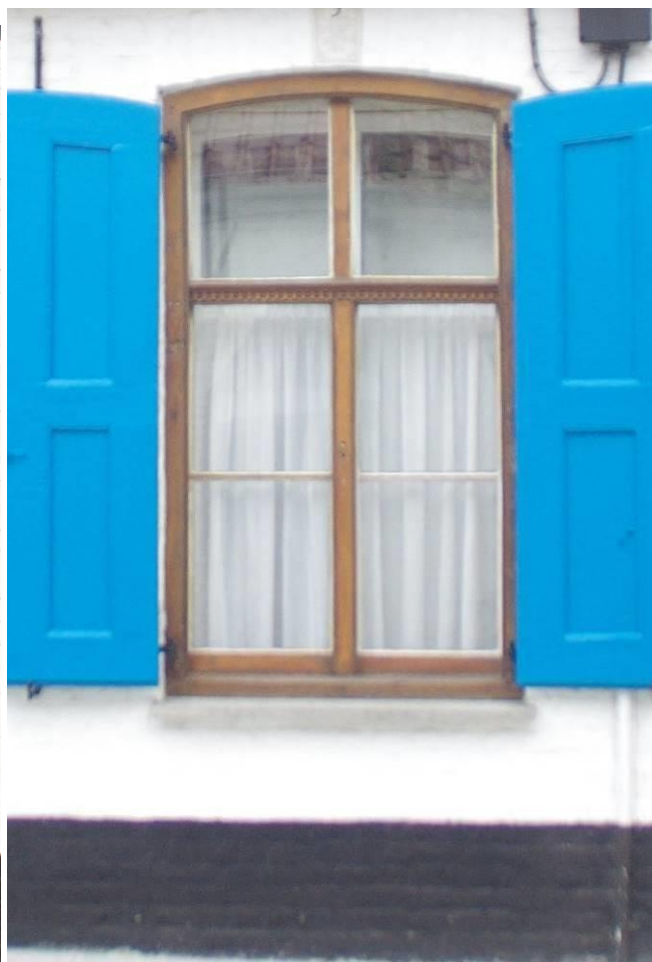
Figuur 85 en 86: Vijfhoekstraat 18 – getande wisseldorpel van blokkoszijnen van deur en vensters.

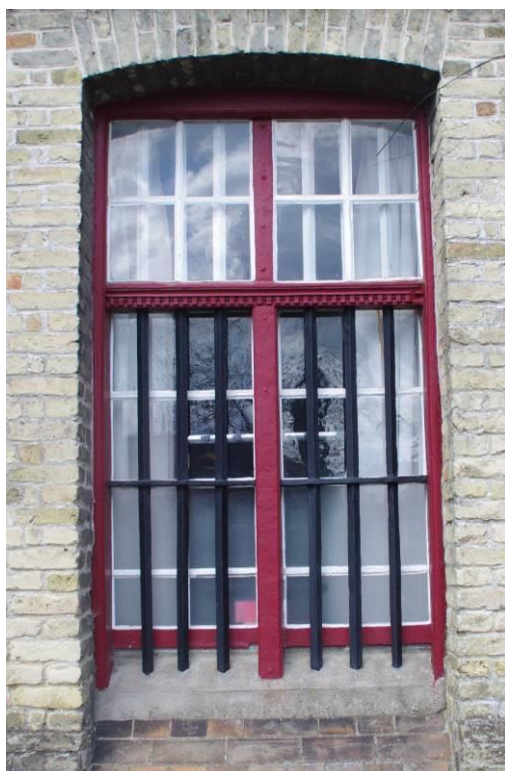
Figuur 87: Getande wisseldorpel in de sacristie van 1804 tegen het zuidkoor van de Sint-Bavokerk.

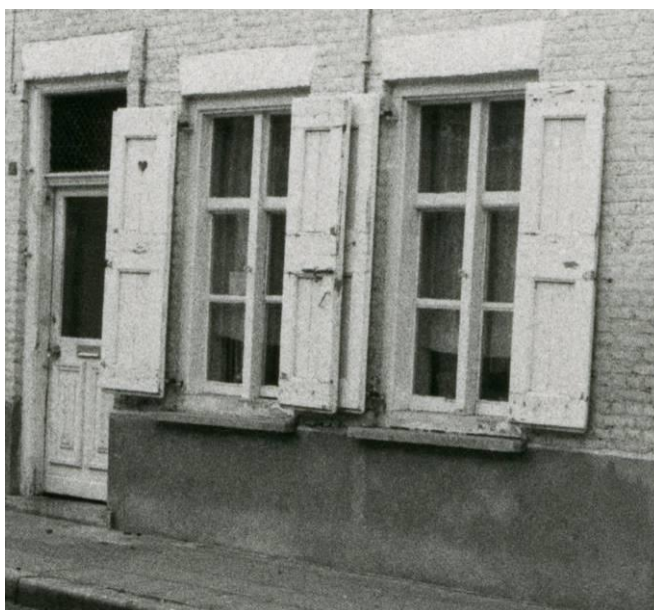
Figuur 88: Vijfhoekstraat 10 in 1981 – afwijkend type met doorlopende middenstijl en ongeprofileerde wisseldorpels (inventarisfoto Onroerend Erfgoed) – verdwenen erfgoedelement.

Afwijkend nog van de twee courantere types uitwerking van de detaillering (amandelprofiel op het kruis en geprofileerde wisseldorpel), komen nog twee uitzonderingen voor in het historische Watou, inmiddels echter beide uit het straatbeeld verdwenen. In deze twee voorbeelden, liep de middenstijl van het kozijn door, terwijl dieper gelegen ongeprofileerde wisseldorpels de overgang maakten van opschuivende vleugels naar vaste bovenlichten. Dit was zo in Vijfhoekstraat 10 en Kleine Markt 10 (zie ook inventarisatiefiches).

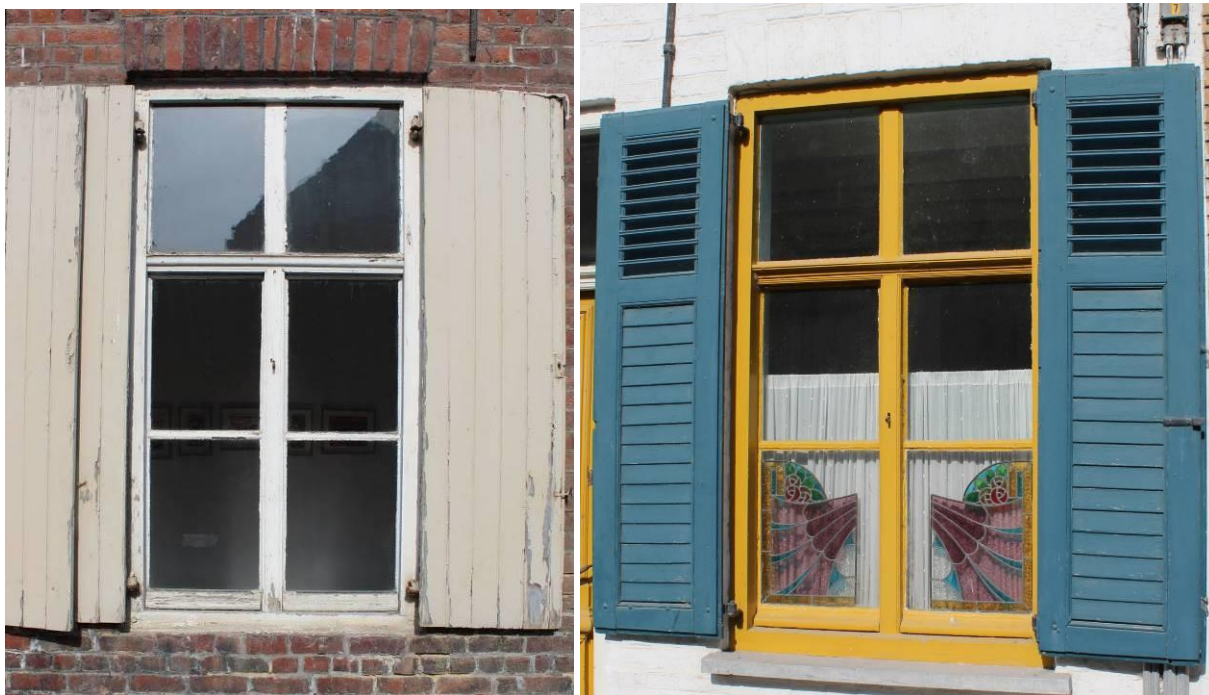
Figuur 92 (links): Vijfhoekstraat 2 – blokkozijn omstreeks 1918 geplaatst (secundair herplaatst?).

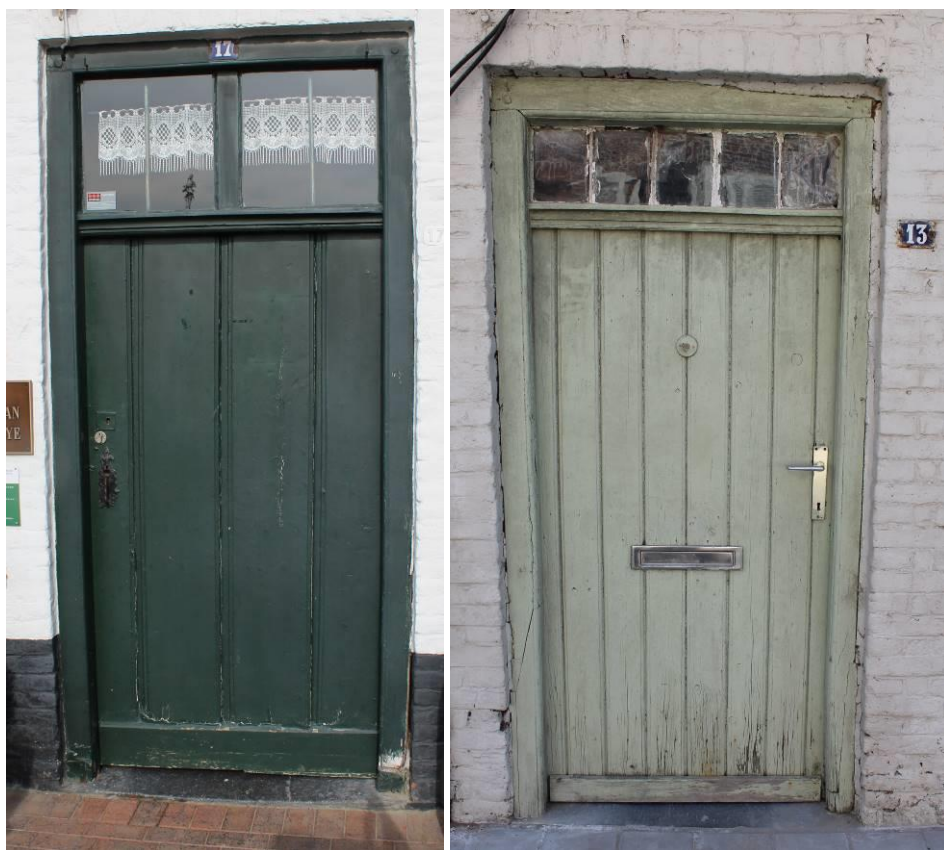
Figuur 95 en 96: Opgeklampte plankendeur in kozijn met geprofileerde wisseldorpel - Watouplein 17 (links) en Vijfhoekstraat 13 (rechts).

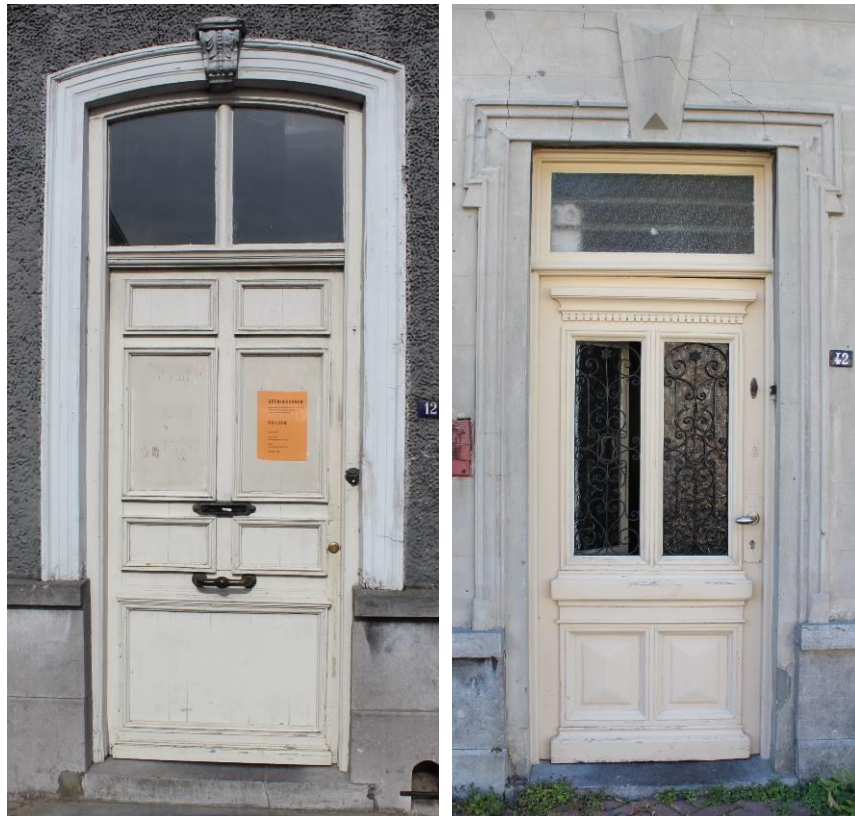
Figuur 97 en 98: 19<sup>de</sup>-eeuwse paneeldeuren in kozijn met geprofileerde wisseldorpel - Watouplein 12 (links) en Kleine Markt 42 (rechts).

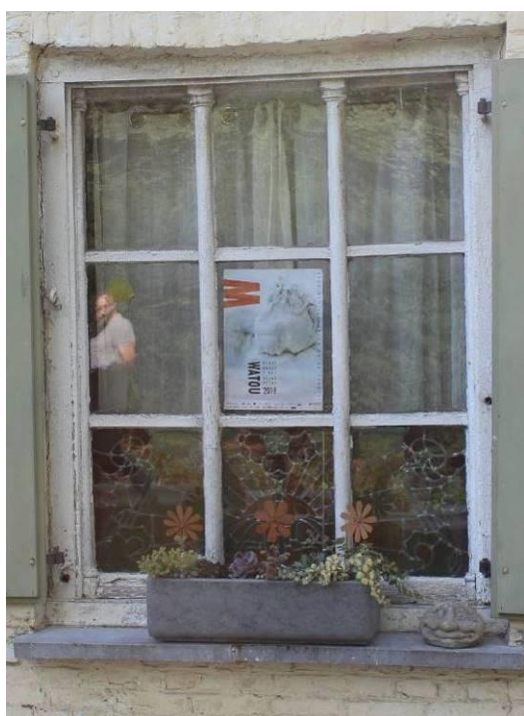
Figuur 99 (links): Vijfhoekstraat 21 – nog volledig intact behouden winkelkozijn pui 19<sup>de</sup> eeuw.

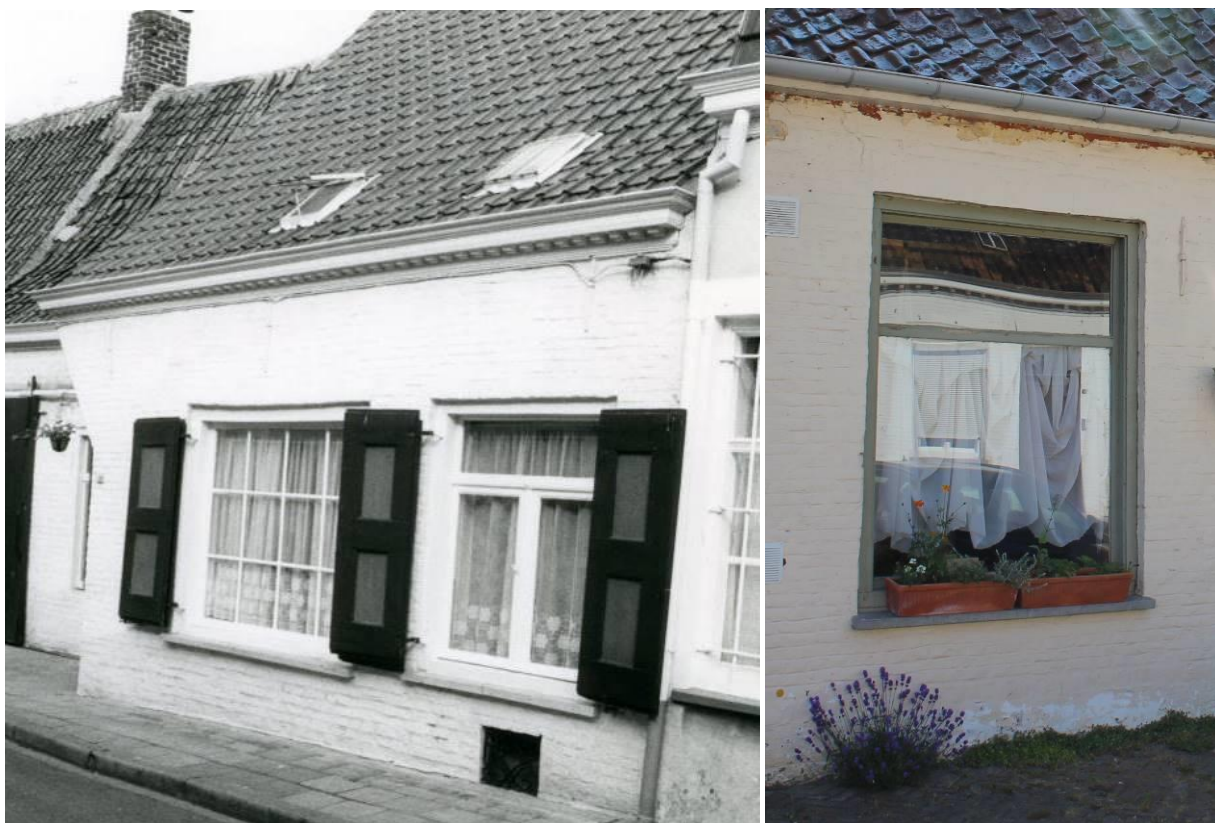
Figuur 101 (links): Vijfhoekstraat 15 in 1981, met luiken en reeds voor de jaren 1930 verbouwde indeling (voorheen met geprofileerde wisseldorpel (inventaris Onroerend Erfgoed) – behouden erfgoedelement, evenwel inmiddels bekleed met rolluikbak.

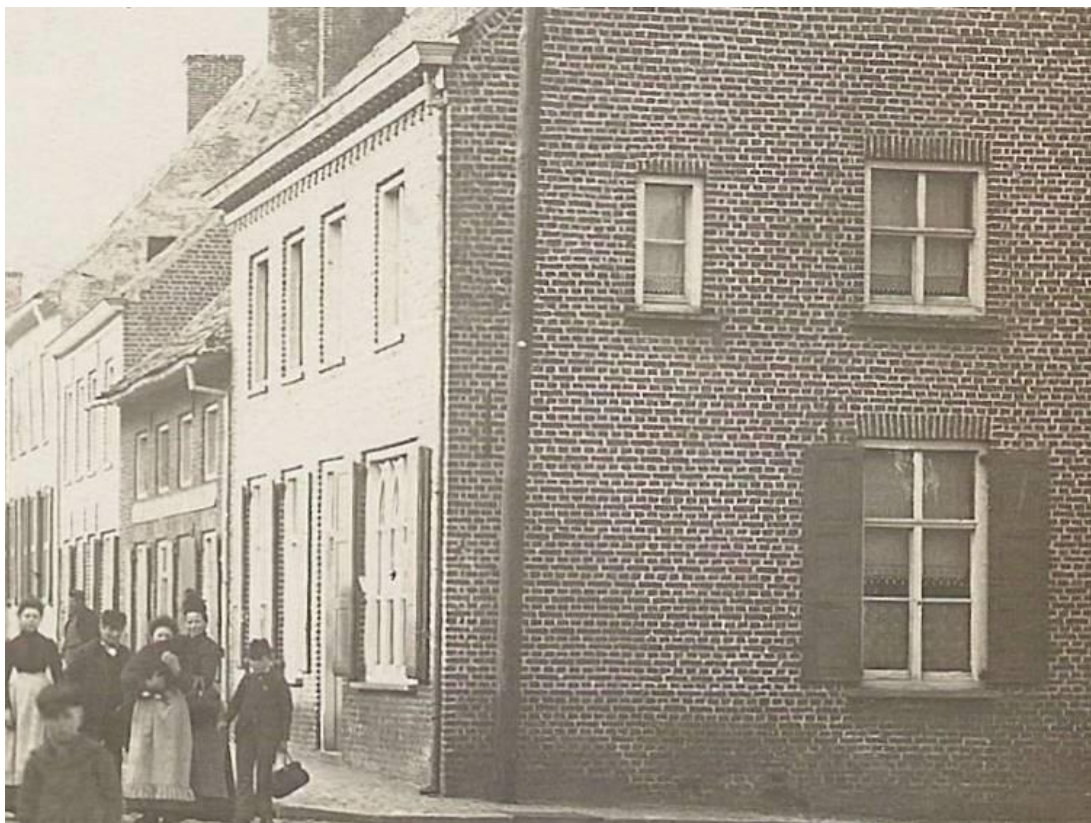
Figuur 104: Proven begin 20<sup>ste</sup> eeuw. Ook hier treffen we het type vierkante kozijn met tussencolonettes aan (© Westhoek Verbeeldt, privécollectie, HEU004500586) – Typologisch gelijkaardig voorbeeld uit Proven.

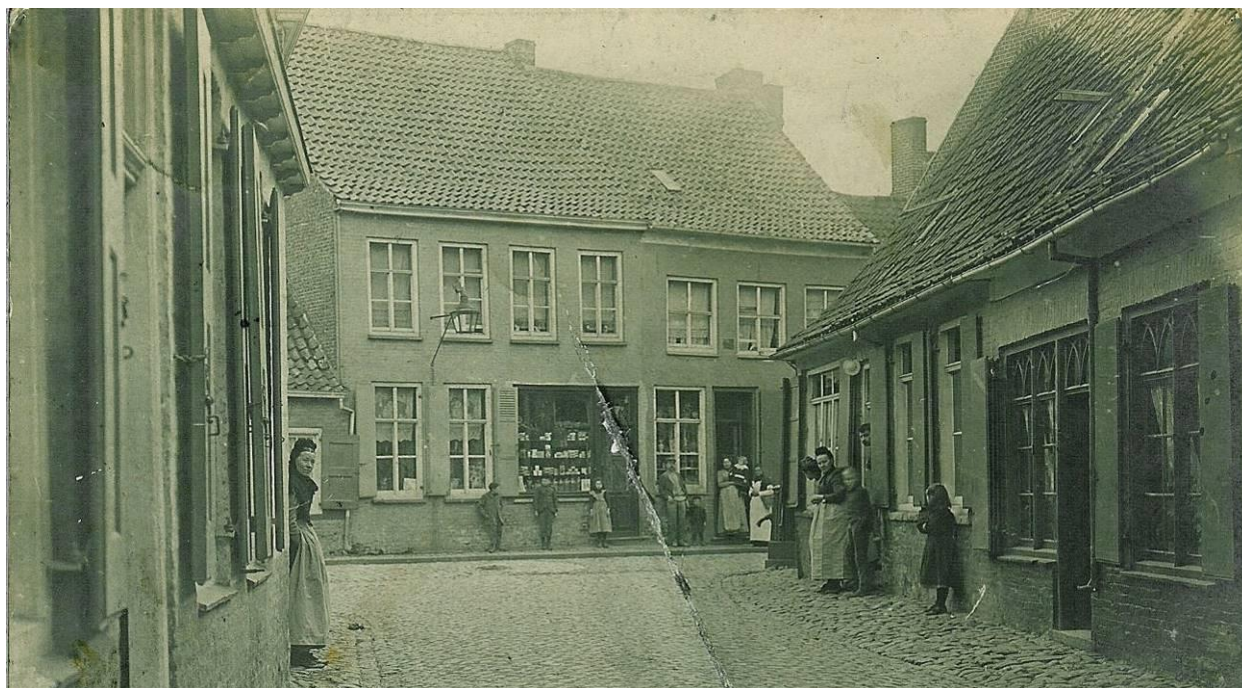
Figuur 105: Roesbrugge begin 20<sup>ste</sup> eeuw, met diverse types winkelkozijnen – het gebouw op de achtergrond en uiterst rechts met gekoppelde winkel- en deurpui, op het einde van de rechter huizenrij een afzonderlijk kozijn – hier zien we de versie met geprofileerde wisseldorpel (© Westhoek Verbeeldt, privécollectie, HEU004501161) – Typologisch gelijkaardig voorbeeld uit Roesbrugge.

Tevens nog bewaarde kozijnen, doch enkel in hun buitenkader zijn: Kleine Markt 43 (type kolommetjes) en Vijfhoekstraat 15. Dit laatste was reeds op de oudste foto's verbouwd, maar het profiel van de wisseldorpel is nog afleesbaar, zodat we kunnen verwijzen naar enkele historische opnames van dergelijke puien in Roesbrugge en Poperinge (zie Figuur 105 en Figuur 106 hierna).

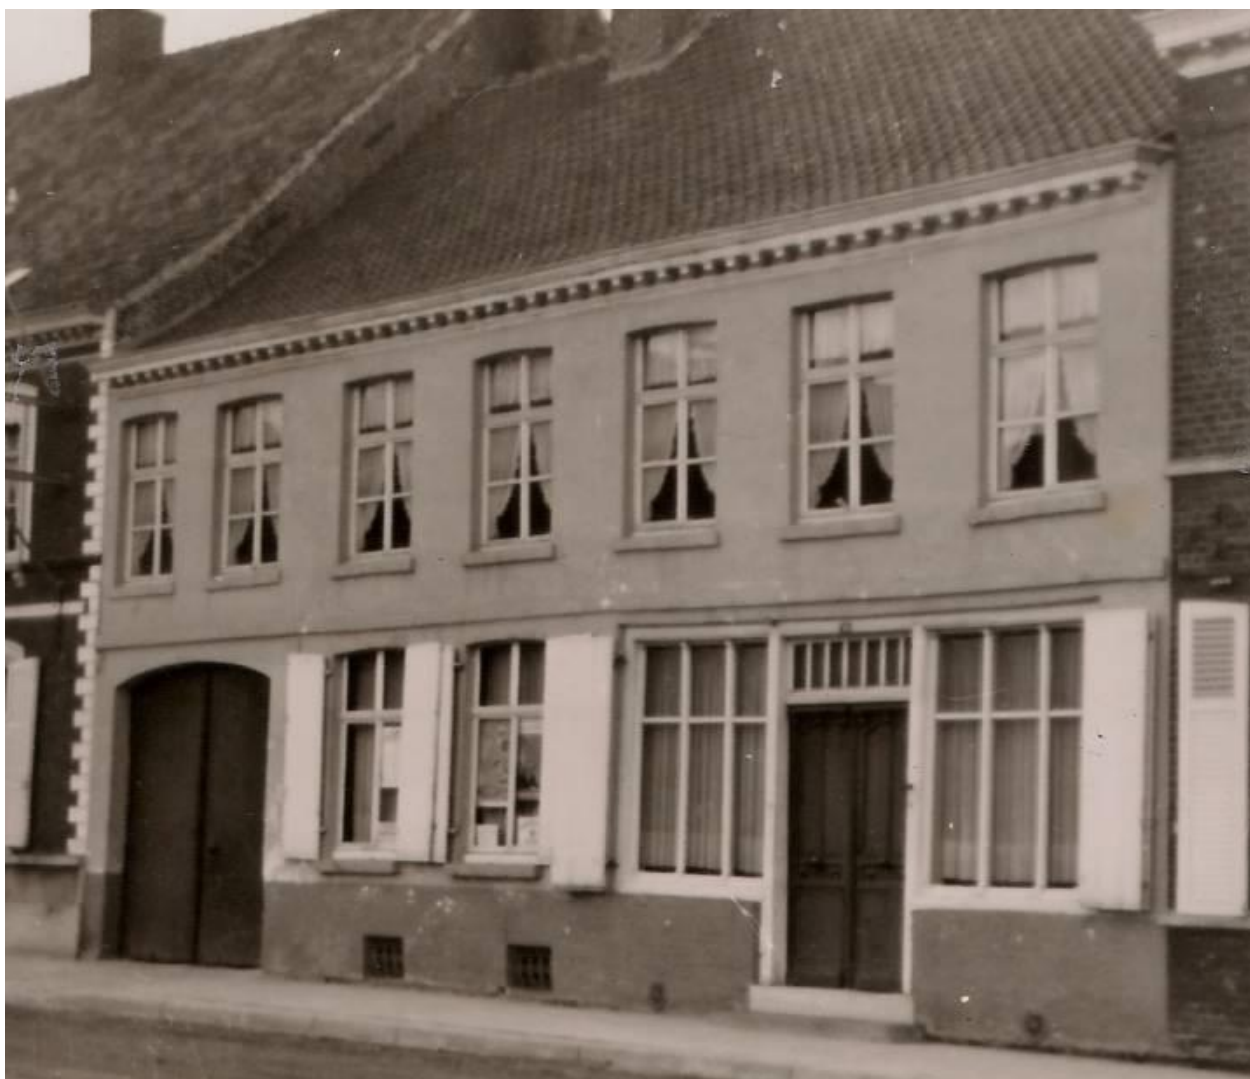
Figuur 108: Watouplein 13 in de jaren 1950 – 19<sup>de</sup> eeuw gekoppeld kozijn, winkelkozijn ingevuld met kolonettes; deurtravee reeds verbouwd vroege 20<sup>ste</sup> eeuw (© Westhoek Verbeeldt, privécollectie, HEU004502322) - verdwenen erfgoedelement.

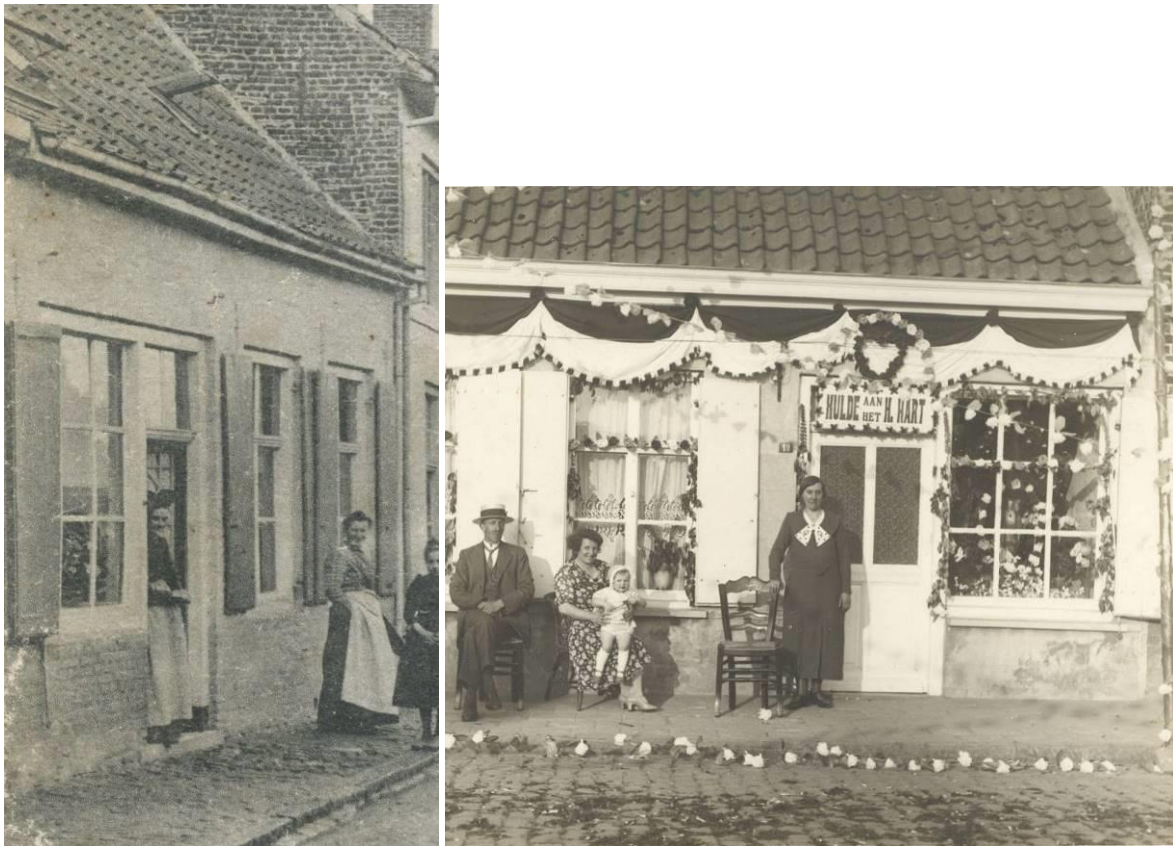
Figuur 109 (links): Kleine Markt 2 in het begin van de 20<sup>ste</sup> eeuw, met winkelpui gekoppeld aan deurkozijn (© Westhoek Verbeeldt, privécollectie, HEU004516638) – verdwenen erfgoedelement.

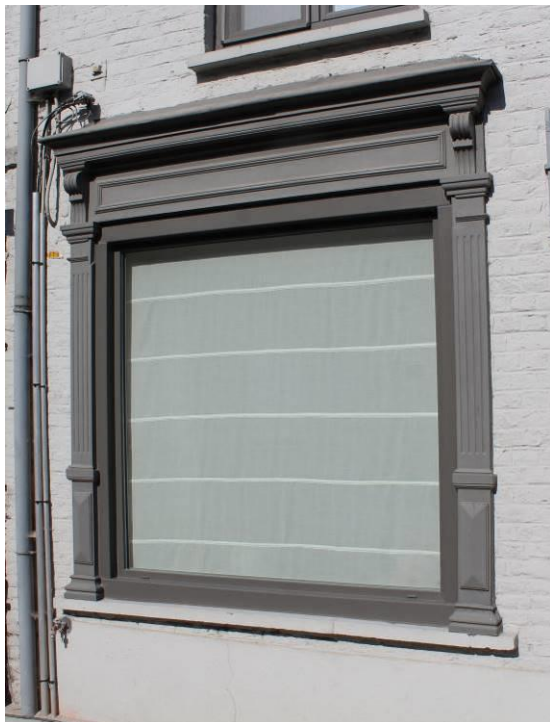
Figuur 111 (links): Vijfhoekstraat 10 - bewaarde aankleding van enkele winkelpui.

Enkel de aankledingen en plaatselijk ook onderdelen van de oudere kozijnen (e.g. buitenkader kozijn) bleven behouden in Vijfhoekstraat 10, Vijfhoekstraat 17 en Moenaardestraat 4. De laatst genoemde winkelpui had bij de herinrichting als beenhouwerij in de late 19<sup>de</sup> of vroege 20<sup>ste</sup> eeuw ook hele specifieke gietijzeren roosters in de bovenlichten en de beglazing van de deurvleugel, waarvan ook nog een gelijkaardig type bewaard is in Poperinge (erfgoedelement verdwenen voor 1981).

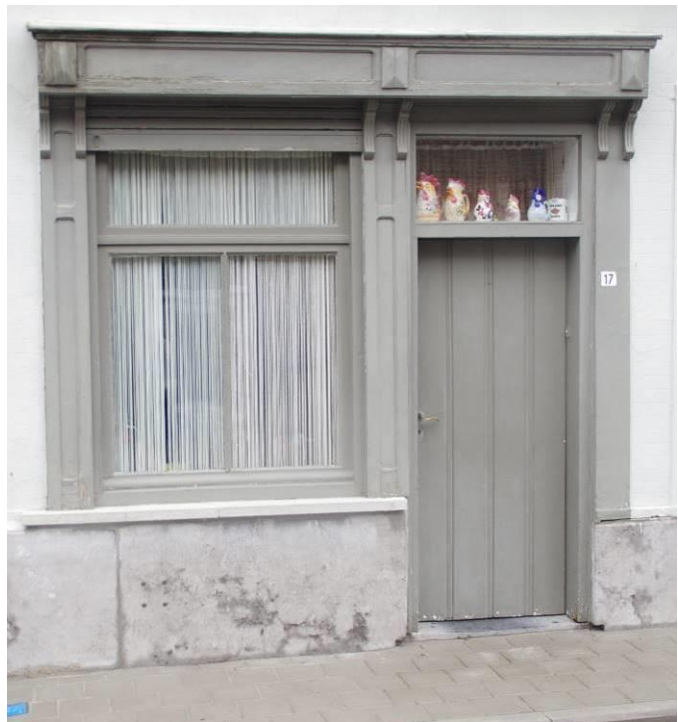
Figuur 112 (rechts): Vijfhoekstraat 17 - bewaarde aankleding van een gekoppelde winkel+deurpui – deels bewaard oudere kozijnen.

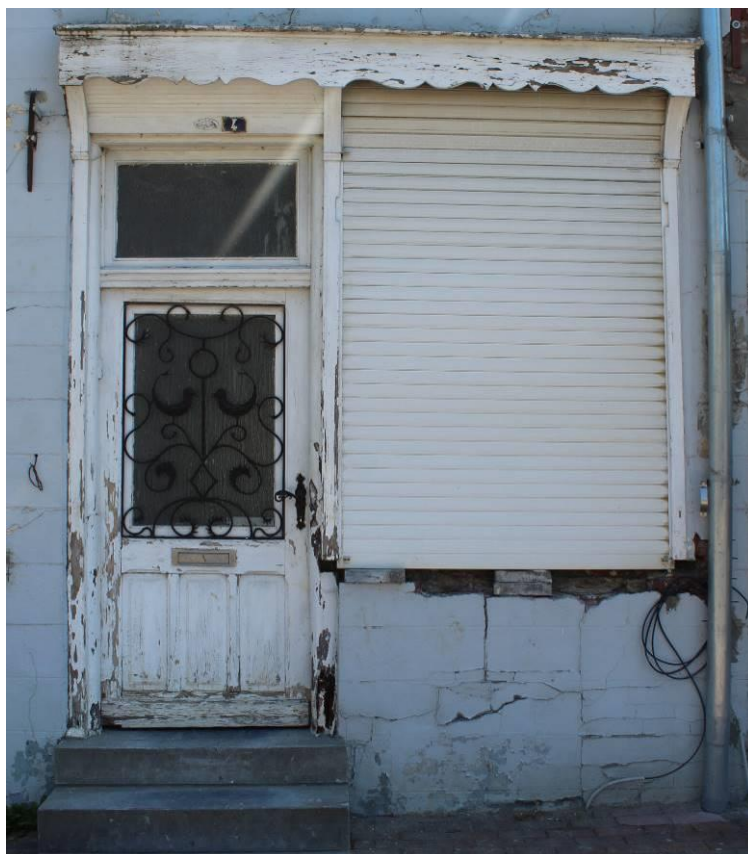
Figuur 113: Moenaardestraat 4 – bewaarde aankleding winkelpui.
