## **DORPKOM WATOU**

beschermd als dorpsgezicht bij M.B. van 3.07.1985

### **BEHEERSPLAN 2-03-2020**

opgemaakt in opdracht van :  
Stad Poperinge  
Grote Markt 1  
8970 Poperinge

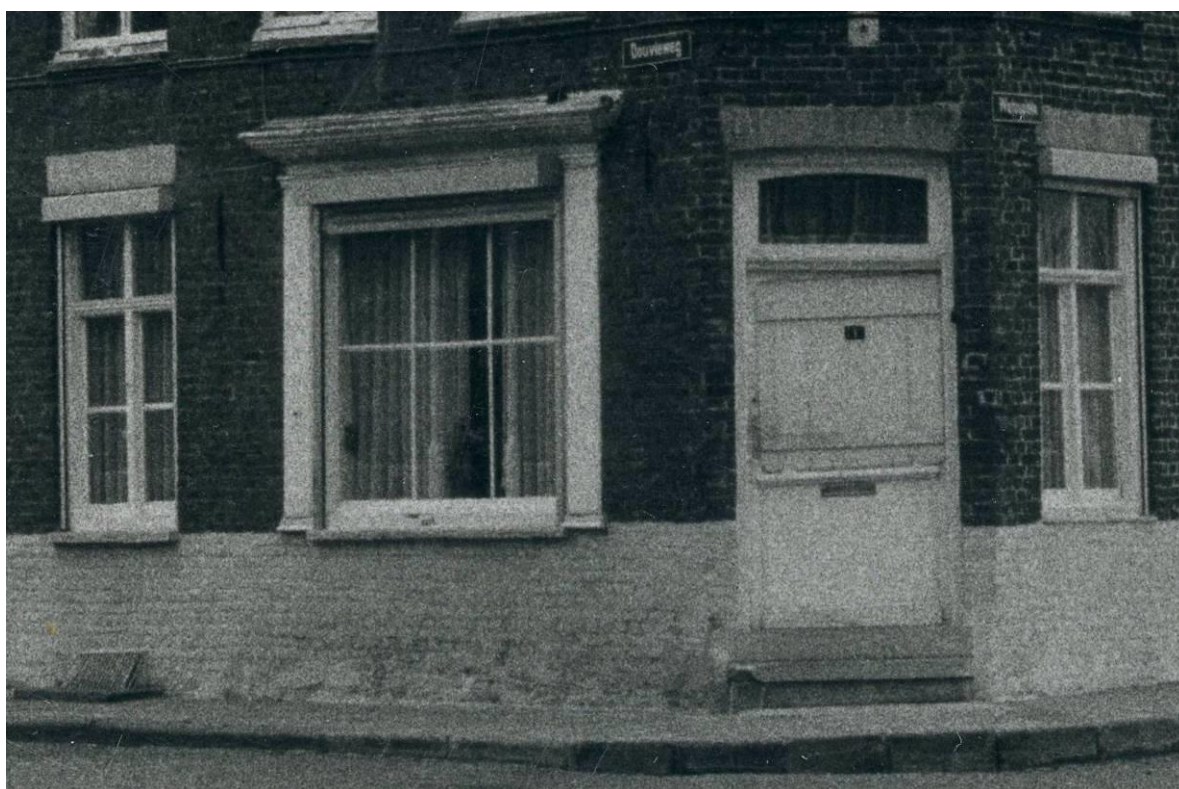
Figuur 114: Uitbektelede winkelpui voorheen in Watouplein 1 (Ovenhuis) – afgaande op de aanwezige blokkozijnramen op de gelijkvloerse verdieping ontstaan uit het oudere type winkelkozijn. Reeds verbouwde indeling, volgens de beschrijving in 1989 binnenin ondersteund door ijzeren zuiltjes (foto inventaris Onroerend Erfgoed - 1981) – verdwenen erfgoedelement.

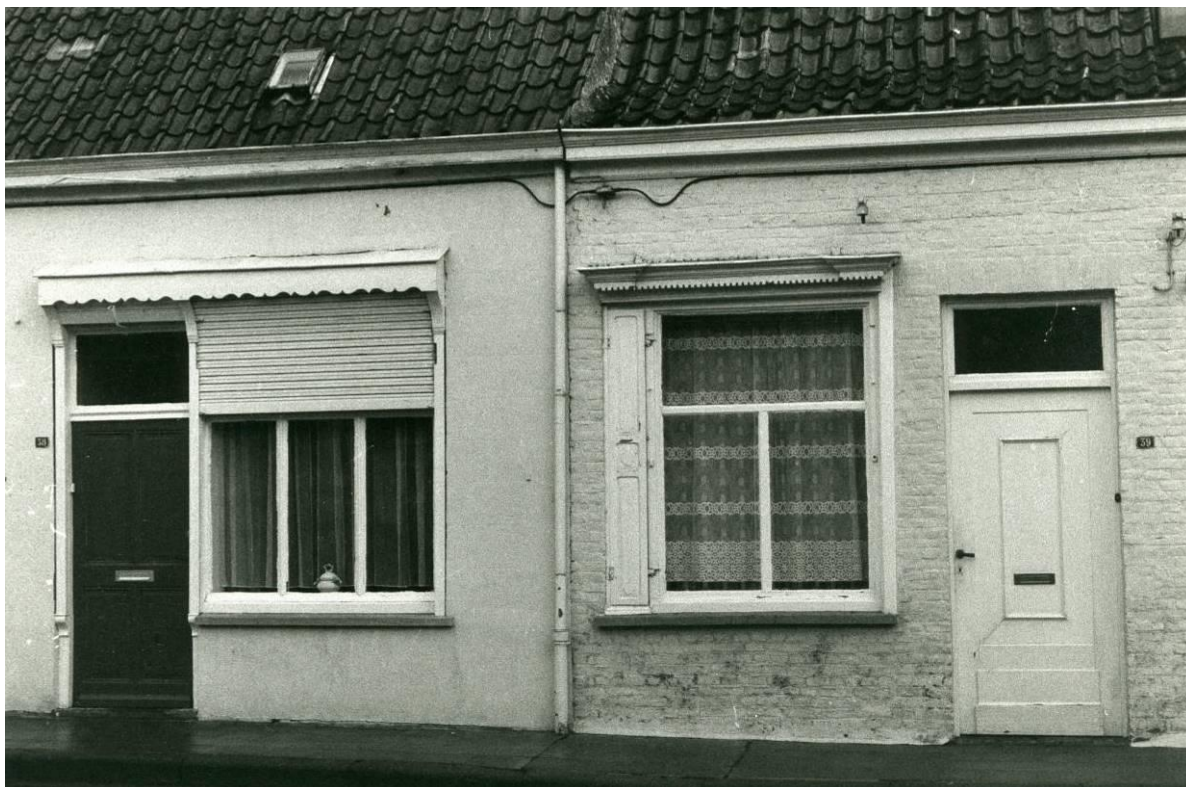
Figuur 115: Twee winkelpuien ter hoogte van huidige adressen Kleine Markt 38 en 39. Links ontstaan uit een gekoppelde winkelkozijn en deurkozijn (zie inventaris) en verbouwd vermoedelijk omstreeks 1940, rechts een later 19<sup>de</sup> eeuwse type, mogelijk ook ontstaan uit een kozijn, ook hier al met recentere invullingen (foto inventaris Onroerend Erfgoed - 1981) – verdwenen erfgoedelementen.

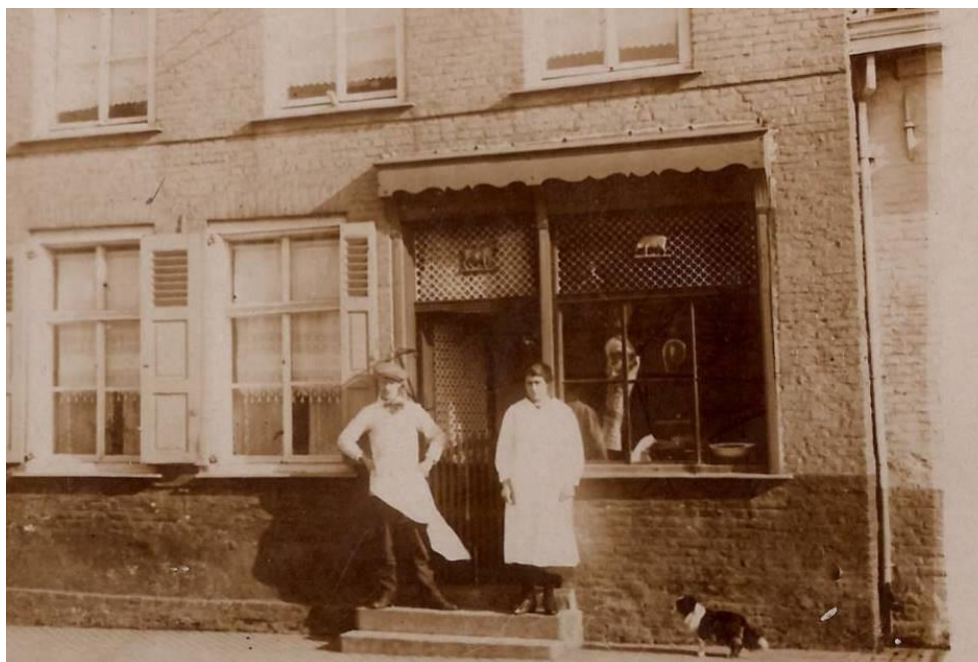
Figuur 116: Deze aangeklede gekoppelde deur en winkelpui in de Moenaardestraat 4 betreft een vroeg 20<sup>ste</sup>-eeuwse aankleding van een kozijnpuui, inclusief rolluikbak. Typisch zijn de gietijzeren rooster met gietijzeren rund en varken in profiel - foto 1922 (© Westhoek Verbeeldt, privécollectie, HEU004508552) – deels verdwenen erfgoedelementen (i.c. grillies).

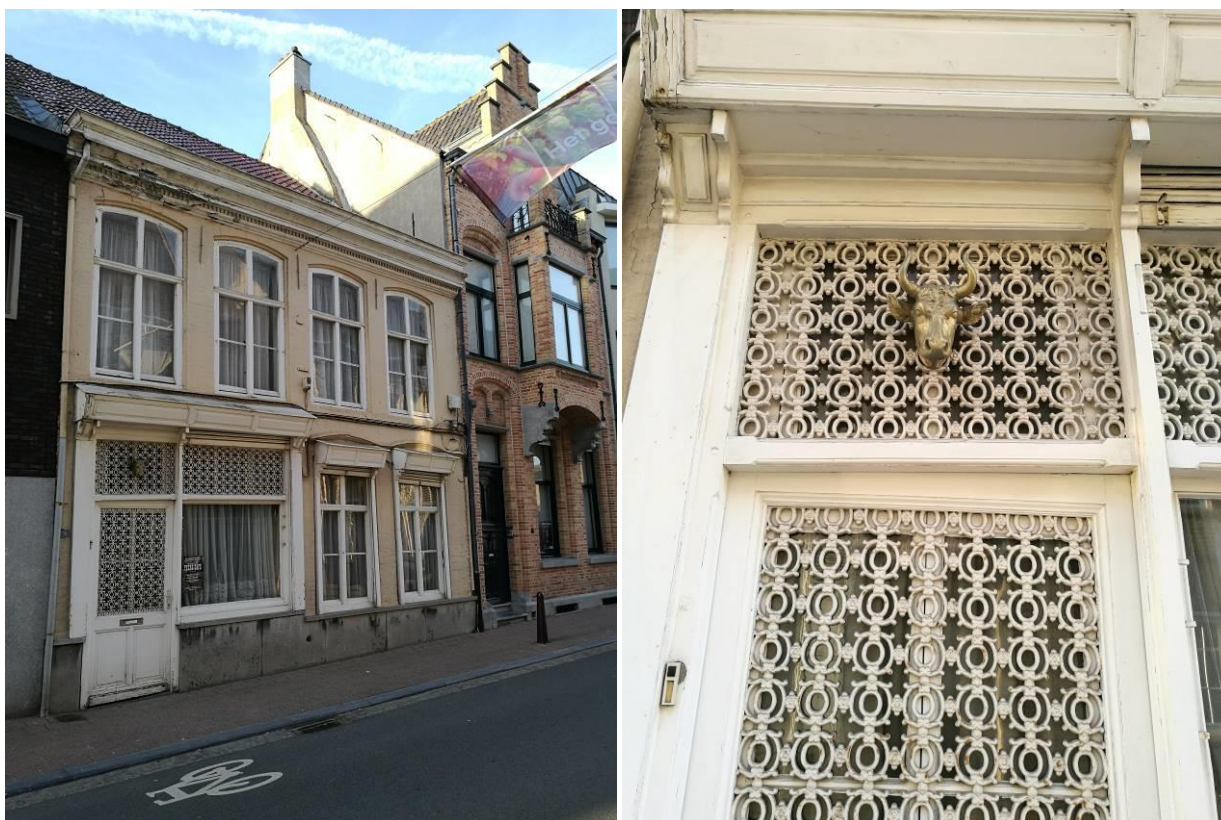
Figuur 117 - 118: Variant type pui en invulling met gietijzeren rooster Guido Gezellestraat 14 te Poperinge (opname maart 2019)<sup>84</sup> – gelijkaardig typologisch voorbeeld uit Poperinge.

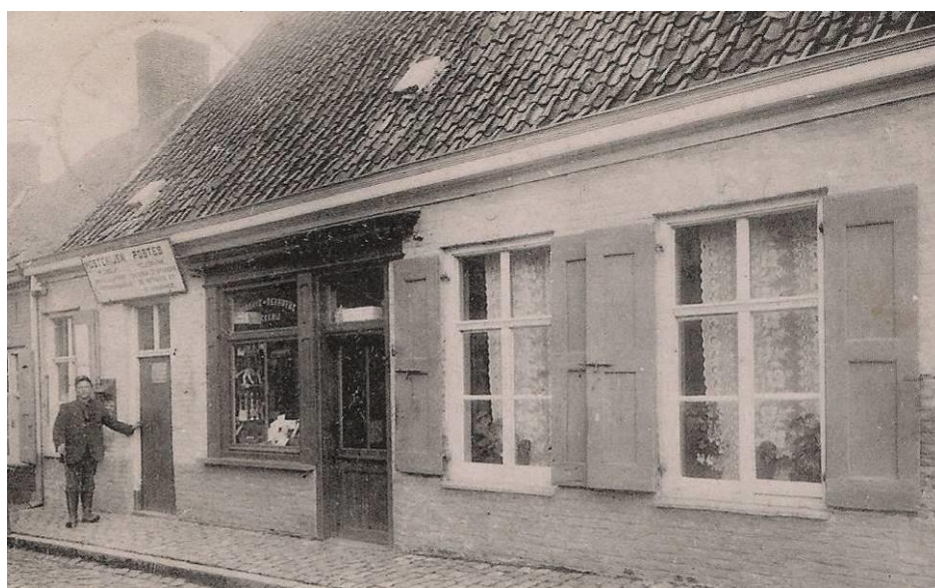
Figuur 119 : Vijfhoekstraat 15 voor WO I – De brede kaders net voorbij de aankleding wijzen er op dat deze aankleding allicht rond een (verbouwd) ouder type kozijn werd gebouwd. Dit lijkt zo te zijn voor de meeste voorbeelden (© Westhoek Verbeeldt, privécollectie, HEU004501070) – verdwonen erfgoedelement.

Tevens nog bewaarde kozijnen, doch enkel in hun buitenkader zijn: Kleine Markt 43 (type kolommetjes) en Vijfhoekstraat 15. Dit laatste was reeds op de oudste foto's verbouwd, maar het profiel van de wisseldorpel is nog afleesbaar, zodat we kunnen verwijzen naar enkele historische opnames van dergelijke puien in Roesbrugge en Poperinge (zie Figuur 105 en Figuur 106 hierna).

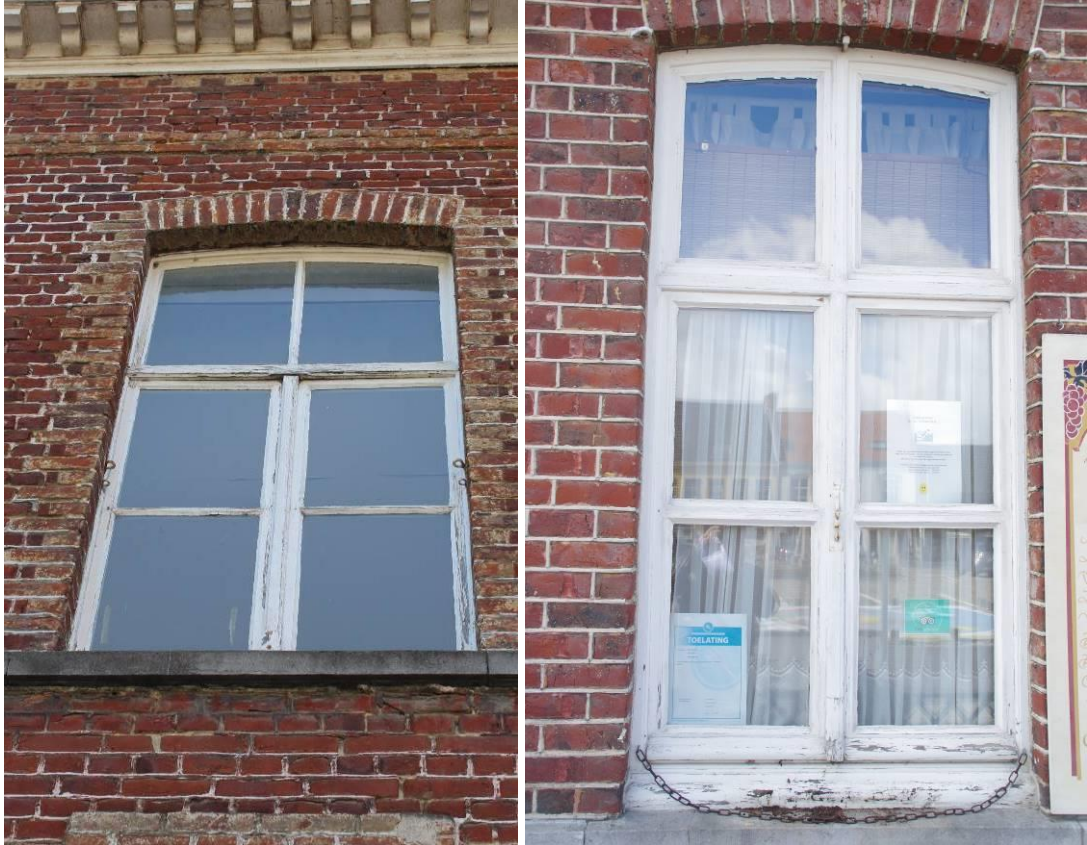
Figuur 120 (links): Schrijnwerk van de jaren 1880 in Moenaardestraat 12 (school).

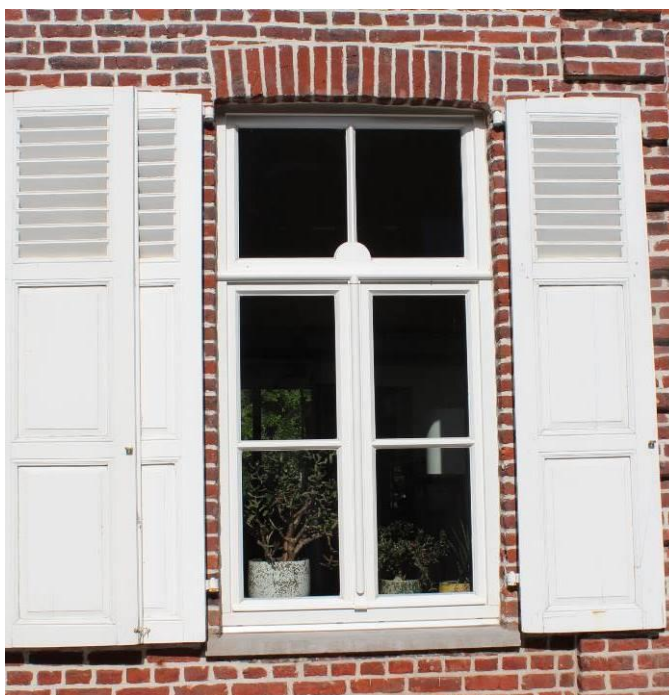
Figuur 122: Vijfhoekstraat 16 – laat 19<sup>de</sup> eeuwse schrijnwerken met dubbel opendraaiende vleugels (hier evenwel al in vertaling naar dubbele beglazing).

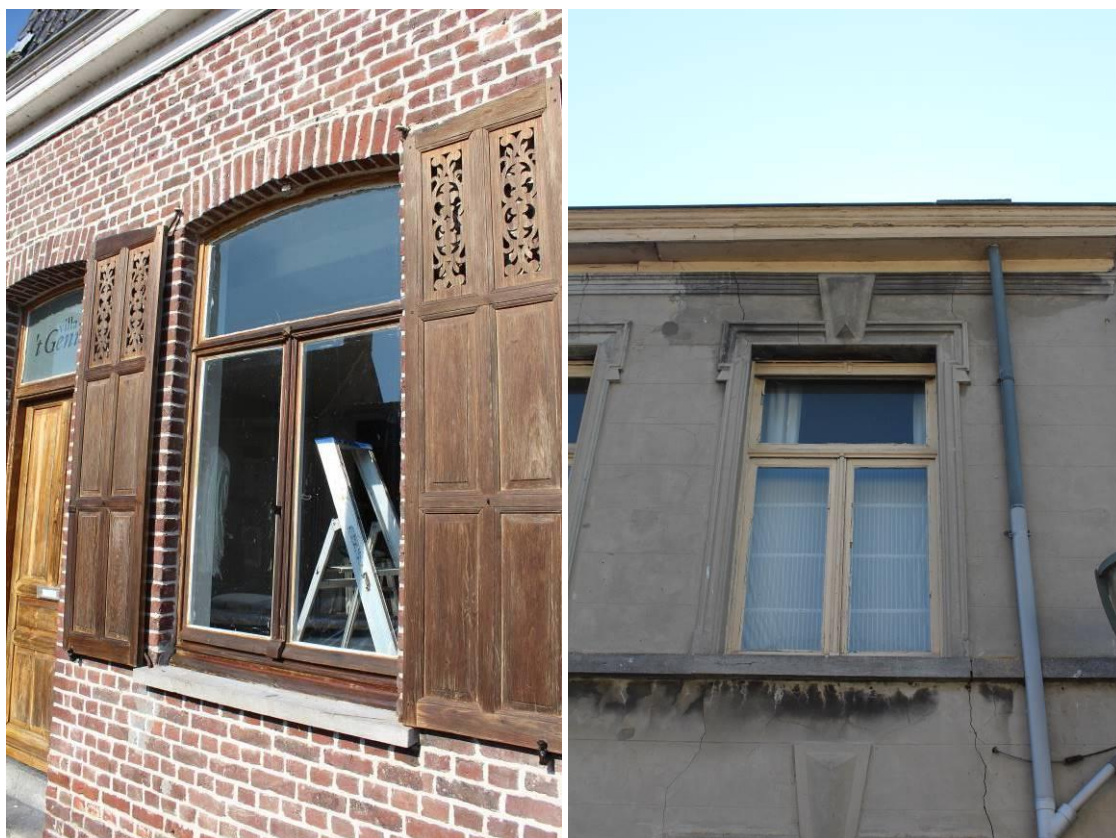
Figuur 123 (links): Kleine Markt 6 – T-ramen uit de jaren 1920.

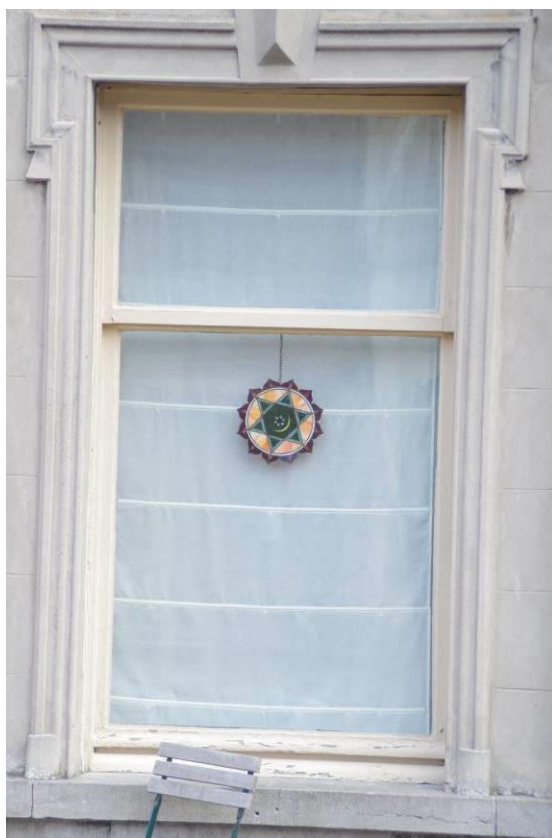
Figuur 125: Kleine Markt 42 – guillotinaam uit de late jaren 1930 of vroege jaren 1940.

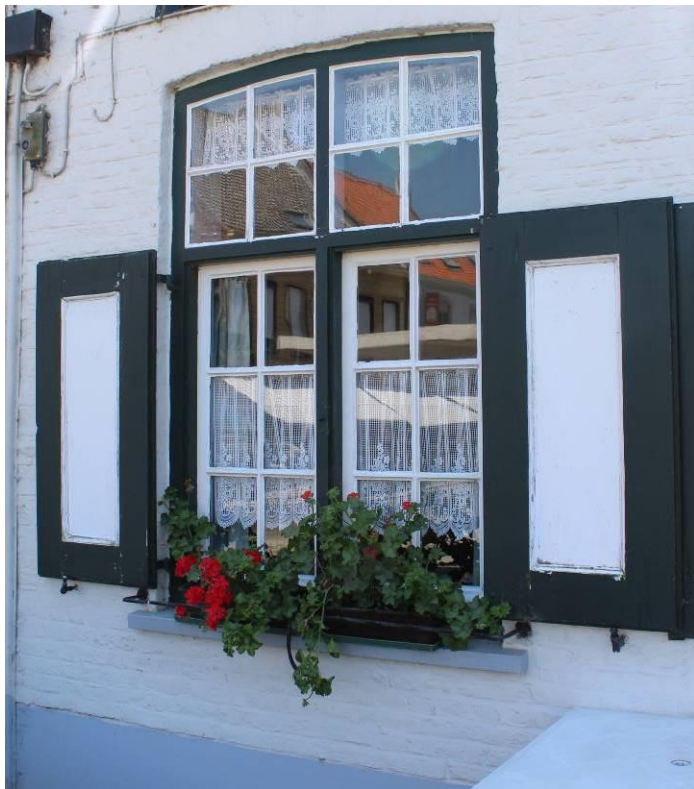
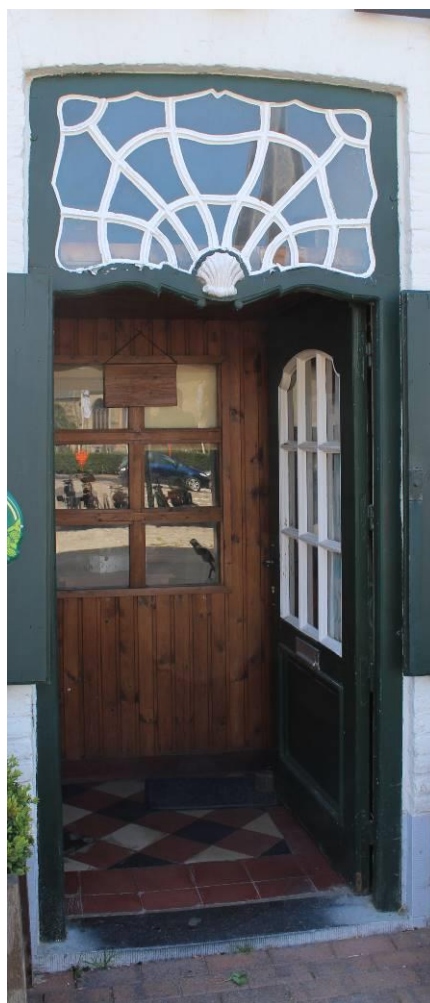
Figuur 126 en 127: Deuren en vensters van Watouplein 7 – café de Eendracht. Waardevolle imitatie van 18<sup>de</sup>-eeuws schrijnwerk daterend uit de jaren 1950.

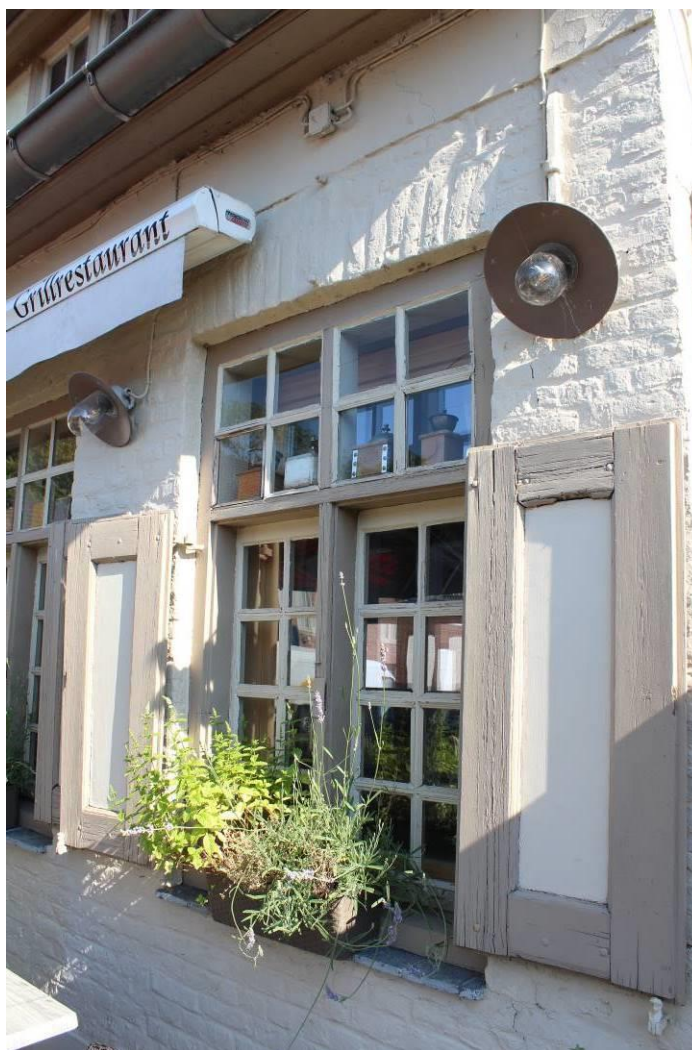
Figuur 128: Kleine Markt 22 - pseudo- 18<sup>de</sup>-eeuws schrijnwerk geplaatst in de jaren 1950.

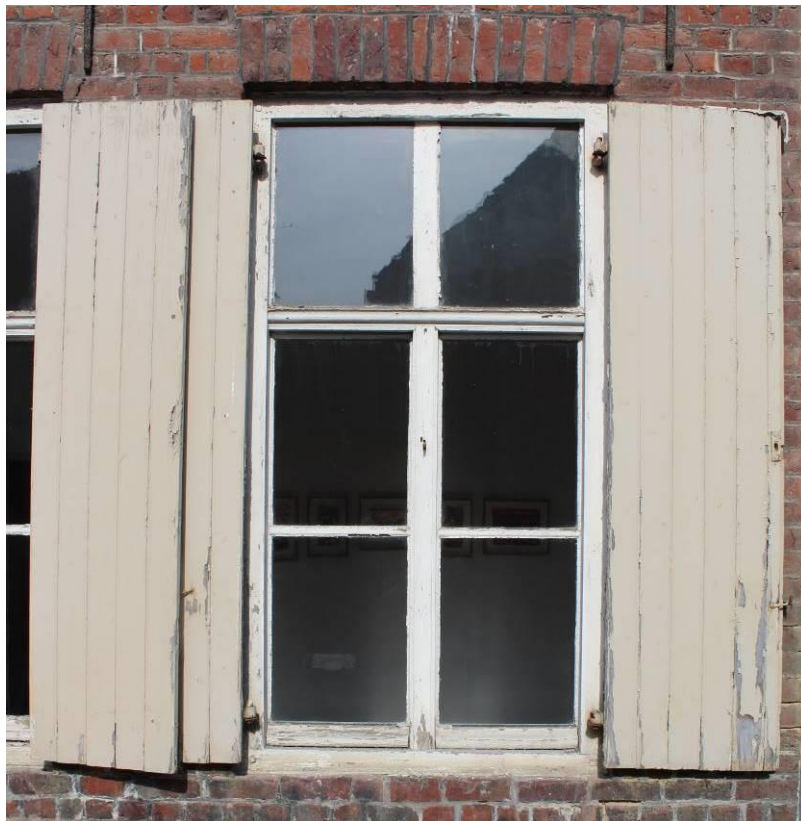
Figuur 129: Vijfhoekstraat 2 – luiken van het type geëmbreveerde planken (toestand gesloten luiken zie Figuur 147).

- (1) geëmbreveerde plankenluiken: geëmbreveerd en ingepend in plankenstroken onder en boven (1a) of geëmbreveerd met doorlopende pennen (1b); nog een mogelijkheid (1c) is dat met gehengen en extra metalen strips de planken vergaard zijn;
- (2) opgeklampte plankenluiken: houten klampen met stijlen en regels, met tand en groef vergaarde en geprofileerde beplanking aan de buitenzijde;
- (3) paneelluiken: stijlen en regels, waartussen effen panelen van met tand en groef vergaarde planken – de panelen hebben eerder zelden nog een klein profiel de omtrek van de stijlen en regels (vergelijkbaar aan paneel binnendeuren);

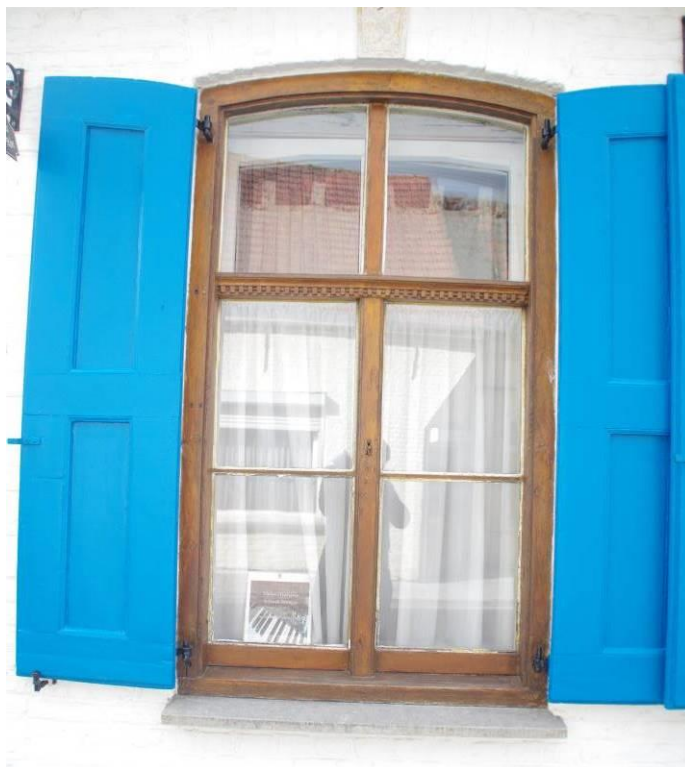
Figuur 130: Vijfhoekstraat 18 – luiken van het opgeklampte type (gesloten toestand: zie Figuur 147).

Figuur 147 - 148: Twee maal luikduimen in het kozijn in de Vijfhoekstraat. Links nr. 18 met sierlijk uitgesmede gehengen, rechts met een eenvoudiger model rechthoekige sectie. Rechts (nr. 2) zijn de gehengen ook de elementen die de geëmbreeverde planken samen houden, met nog een extra metalen lat in het midden.

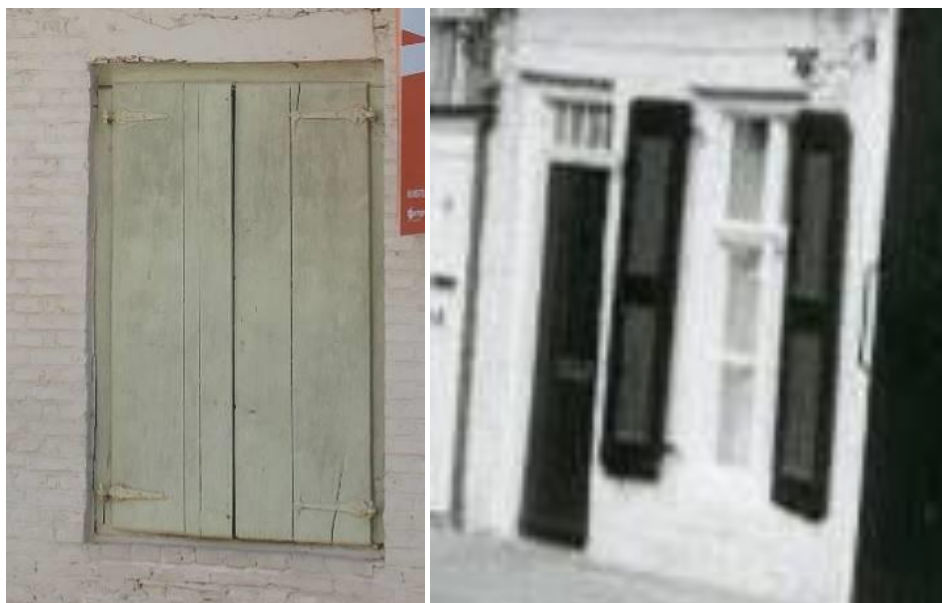
Figuur 131 : Vijfhoekstraat 13 – in open toestand uitzicht als vorige figuur<sup>87</sup>

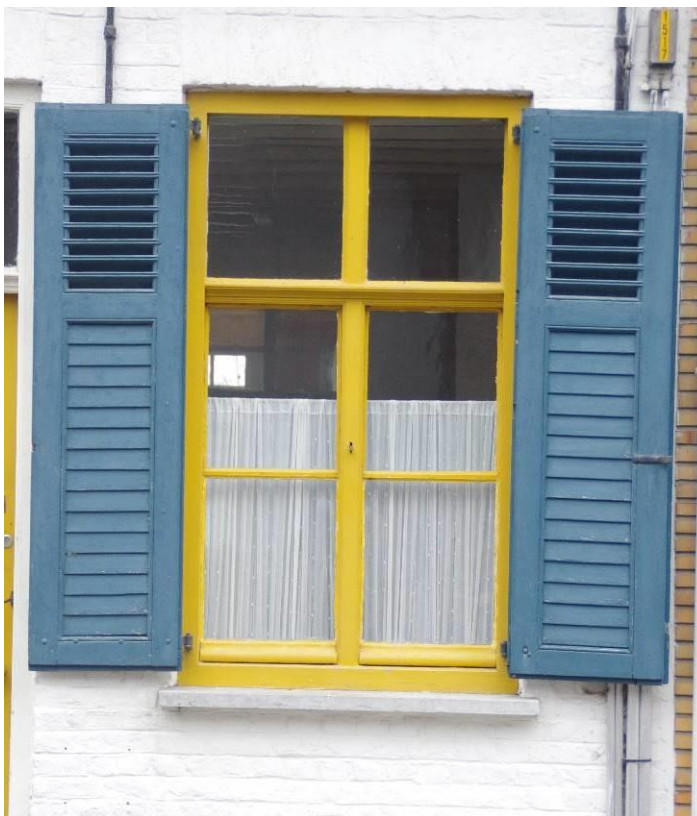
Figuur 132: Vijfhoekstraat 8 – het laat 19<sup>de</sup>-eeuwse type paneelluiken met persiennes in het bovenste paneelvak.

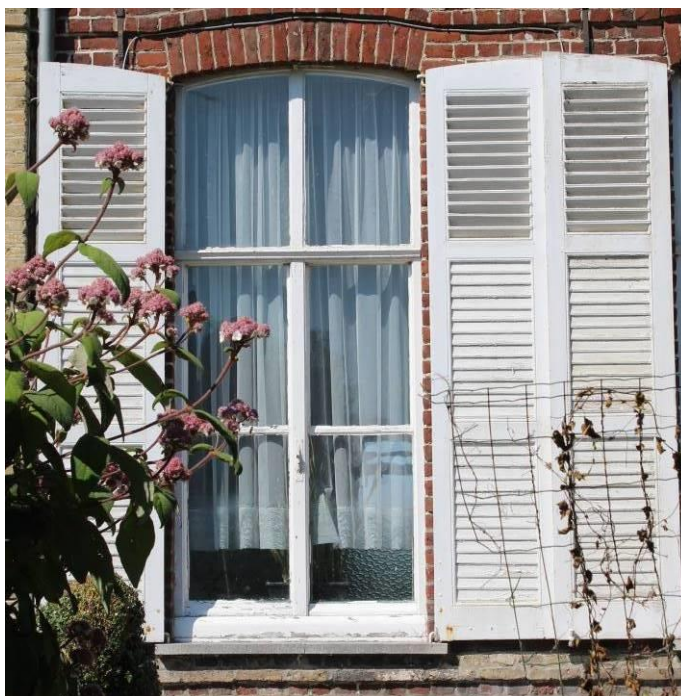
Figuur 133: Kerkhofstraat 1 – pastorie - paneelluiken met persiennes in het bovenste paneelvak – hier opgehangen op ingemetselde duimen.

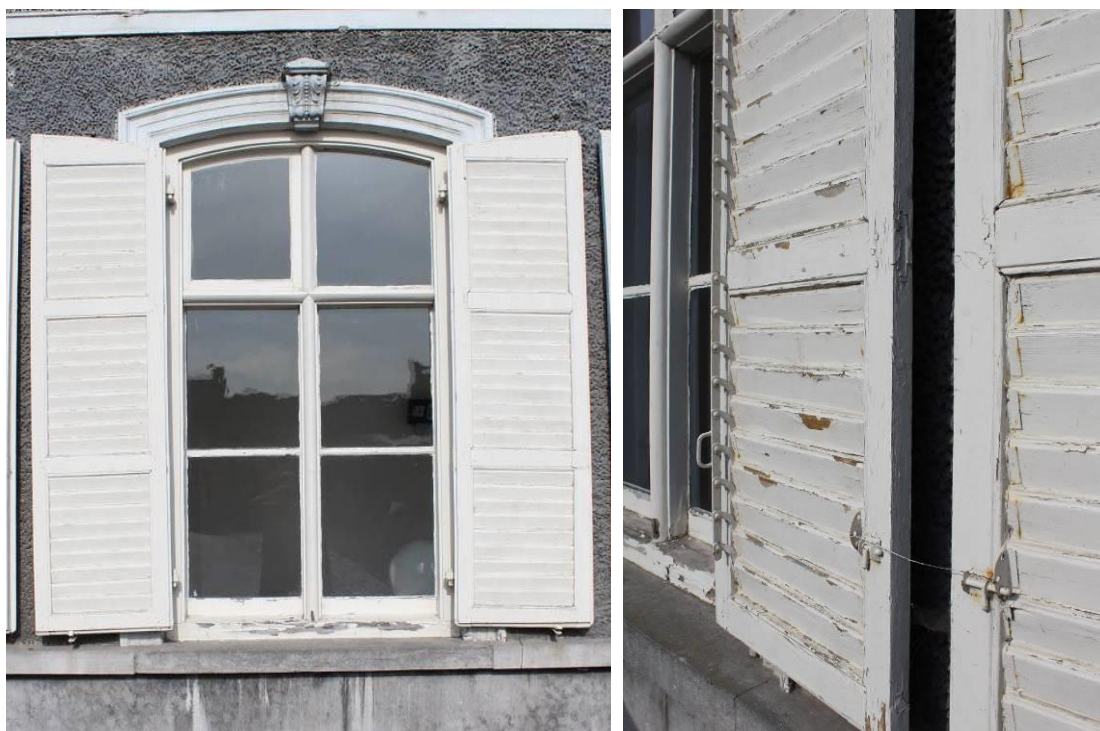
Figuur 134 en 135: Watouplein 12 – luiken paneeltype met dichte persiennes. Detail rechts: openklapbare persiennes in de onderste twee panelen.

Elders wordt gebruik gemaakt van haakjes en ogen; een enige maal zien we ook uitgesmede verende haken waarachter de luiken haken – voormalige brouwerij Watouplein 12.

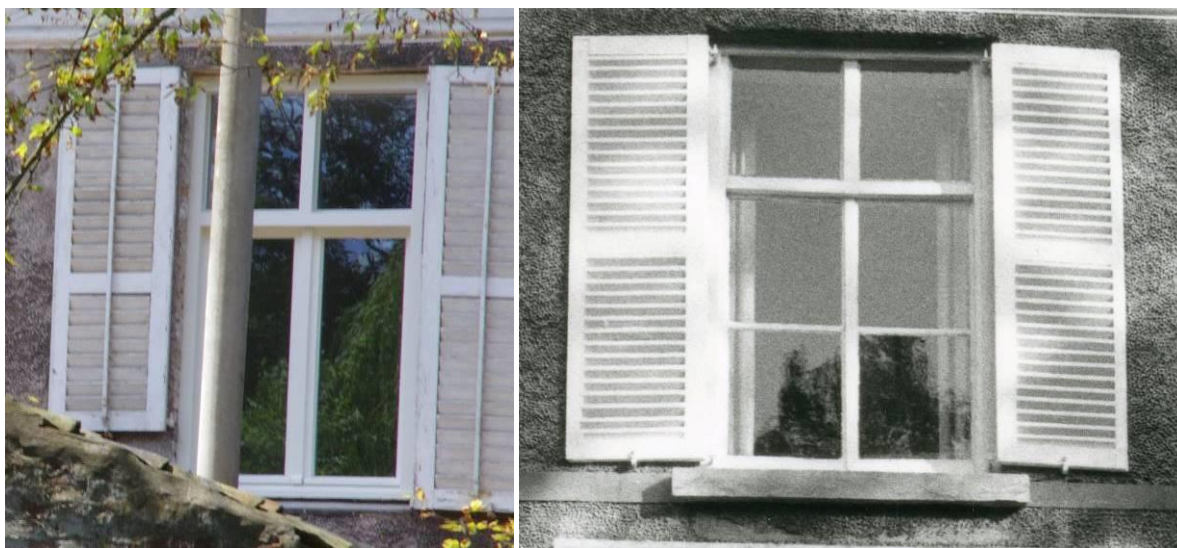
Figuur 136: Kasteelstraat 1 – luiken van het type volledige persienne (links met systeem bediening open en buiten – rechts foto voorgevel opname 1981 inventariscampagne Onroerend Erfgoed).

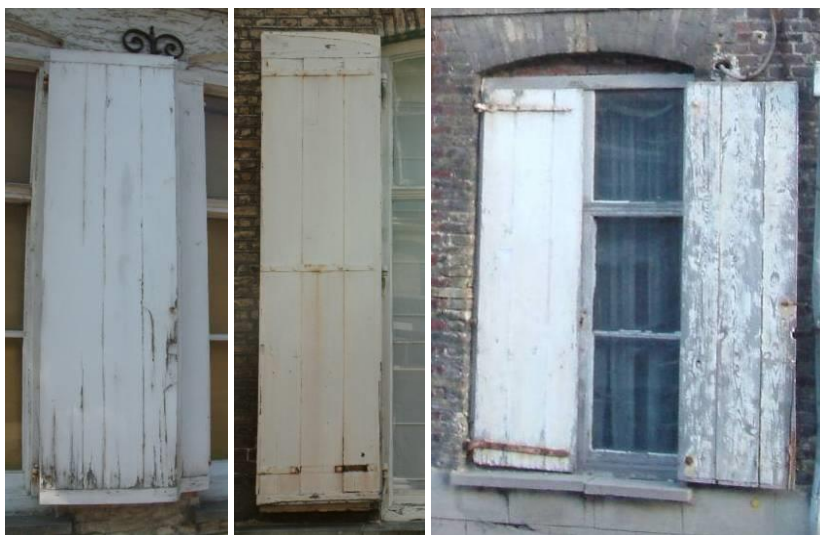
Figuur 137 + 138: luiktype 1a in Casselstraat 37 en Bruggestraat 13 te Poperinge (foto-opnames 2005, inmiddels verdwenen) – Vergelijkbare typologie uit Poperinge.

Figuur 139: luiktype 1b in Veurnestraat 67 te Poperinge (De Ster beschermd monument - foto-opname 2006) – Vergelijkbare typologie uit Poperinge.

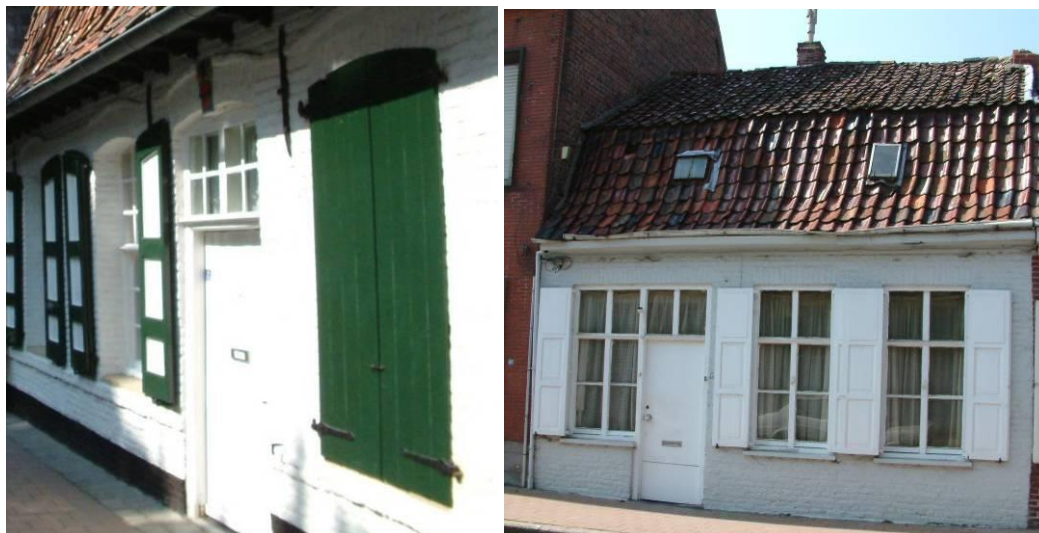
Figuur 140 (links): luiktype 2 in Sint-Annastraat Poperinge (Weeuwhof – foto-opname 2005) – Vergelijkbare typologie uit Poperinge.

Figuur 141 (rechts): luiktype 3 in Casselstraat 89 te Poperinge (foto-opname 2005) – Vergelijkbare typologie uit Poperinge.

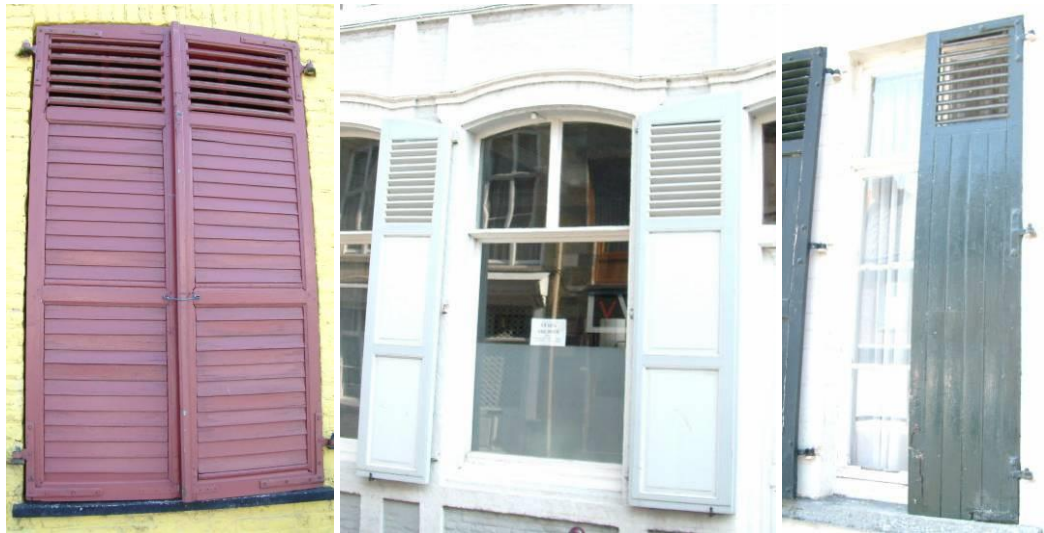
Figuur 142 (links): luiktype 4a – Lokerseweg 1 Reningelst (foto-opname 2005 - verdwenen) – Vergelijkbare typologie uit Reningelst.

Figuur 143 (midden): luiktype 4b – Guido Gezellestraat 3 te Poperinge (foto-opname 2005) – Vergelijkbare typologie uit Poperinge.

Figuur 144 (rechts): luiktype 4c – Zevekotestraat 6 te Reningelst (foto-opname 2005) – geen Vergelijkbare typologie uit Reningelst.

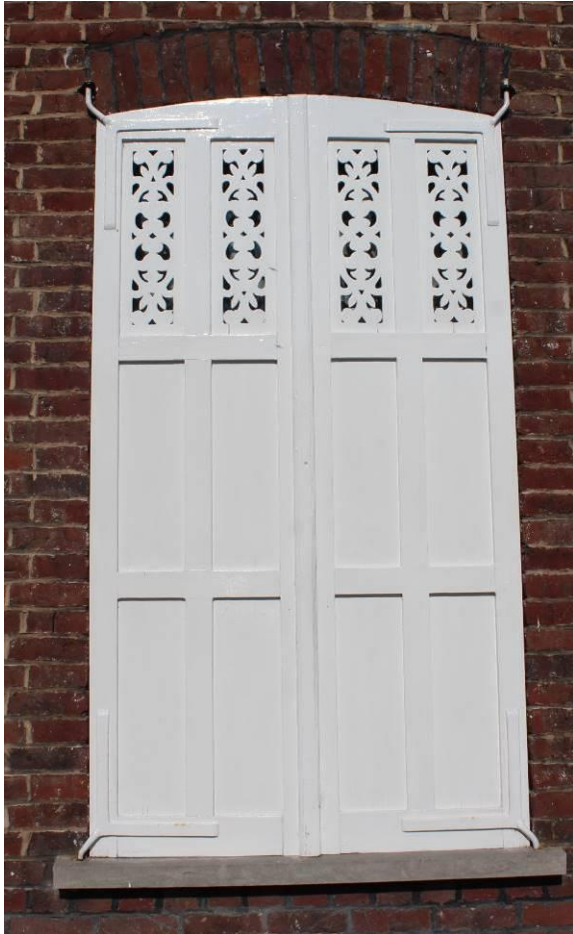
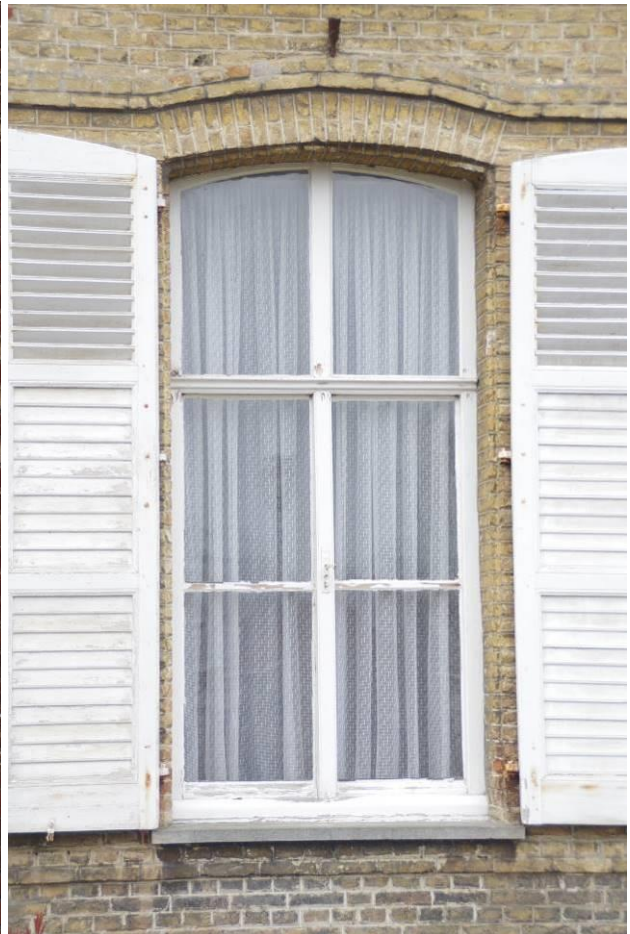
Figuur 145 (links): Vroeg 20<sup>ste</sup>-eeuws luijtype in combinatie met schrijnwerk achter slag – luijgehangten op speun / taats (Kleine Markt 7).

Figuur 146 (rechts): Klassieke ingemetselde luijduimen. De gehengen voor paneelluiken worden als T of L vormige elementen uitgesmeed in functie van de plaatsing op stijlen en regels.

In combinatie met bolkozijnvensters (zie 3.2.1 hierboven), zijn de luikduimen steeds van het type met uitgesmede punt, voor de bevestiging in de houten kozijnen.

Nog meer dan elders in de regio was dit principe omnipresent en hangt dit nauw samen met de verspreidheid van dit type 19<sup>de</sup>-eeuwse bolkozijn. Bij vensters achter slag zijn de luikduimen veelal ingemetseld in het metselwerk (sporadisch zouden duimen nog wel eens met lange duimen in het kozijn zijn vastgezet, niet vastgesteld te Watou). In recentere types, einde 19<sup>de</sup> en begin 20<sup>ste</sup> eeuw komen ook variantes voor met gehengen die met een taats zijn uitgewerkt, zowel naar boven hakend in een ingemetseld oog, als naar beneden, meestal in de vensterdorpel ingewerkt. Deze draaien dus *op taats* of *op speun*.

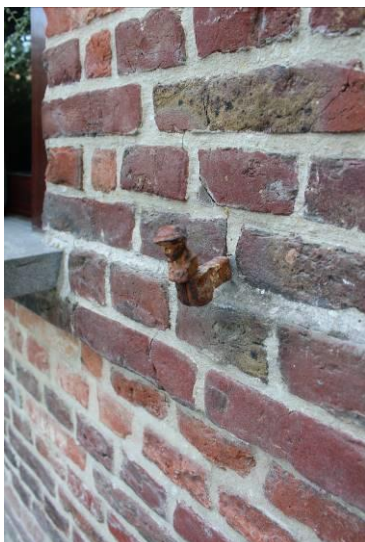
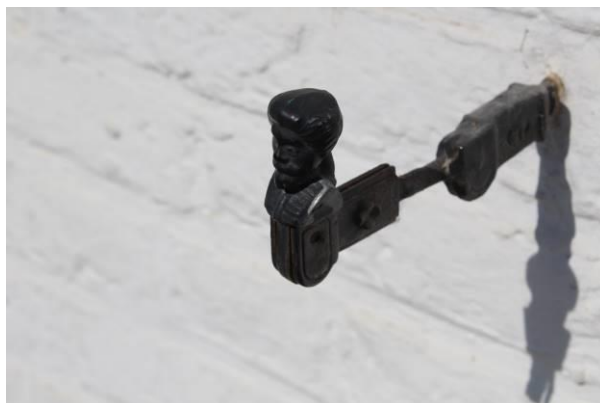
Figuur 149 - 150: Luikvasthouders van het type 'herdertje', links de laat 19<sup>de</sup>-eeuwse variant, rechts een recent type (beide Vijfhoekstraat Watou).

Luikvasthouders voor het verankeren van luiken in open toestand zijn meestal van het type 'herdertjes' waarbij het luik kon worden vastgeklemd. Dit type gaat terug tot de (late) 19<sup>de</sup> eeuw, maar de meeste zijn recenter. Dit type luikvasthouder is tegenwoordig nog het meest verkochte.

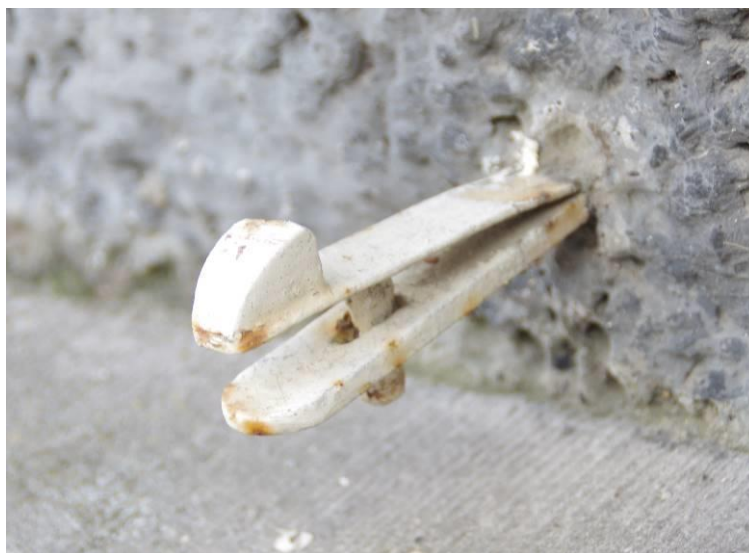
Figuur 151: Luikvasthouder met uitgesmede verende haak (Watouplein 12).

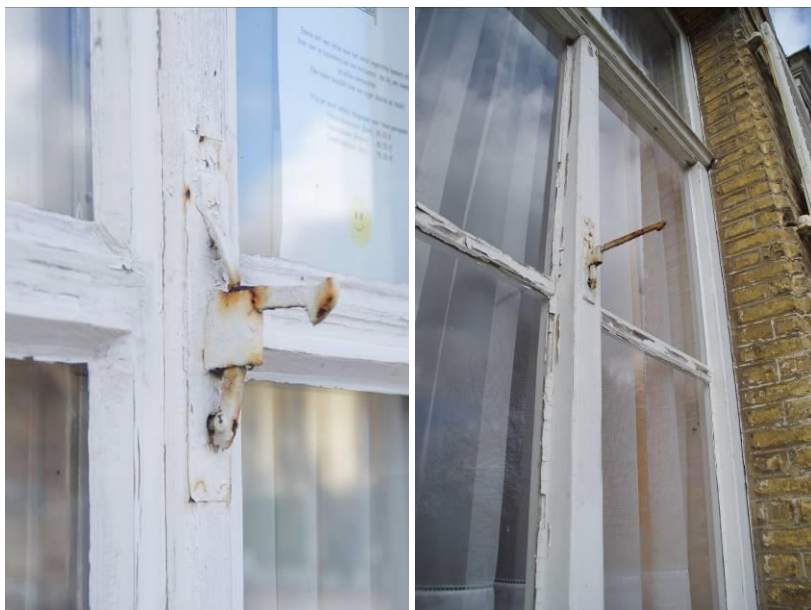
Figuur 152 (links) : Luiksluiters met gesmede veer – Watouplein 14

Figuur 153 (rechts) : luiksluiters met uitgesmede veer – Kerkhofstraat 2 (pastorie)

Vrij algemeen zijn de luiksluiters voor het vastmaken van de luiken in gesloten toestand van het type haken gemonteerd in het raamkozijn.

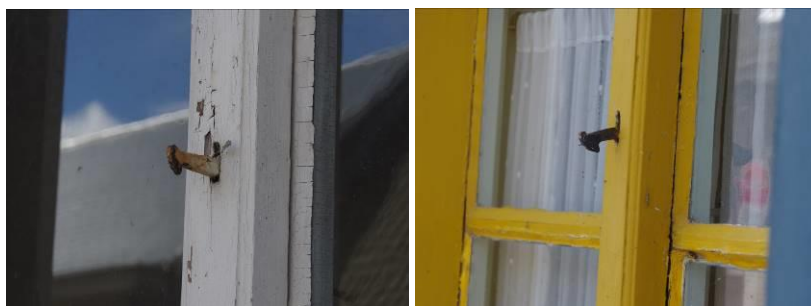
Figuur 154 en 155 : twee luiksluiters (opklikkend veersysteem?) in de Vijfhoekstraat

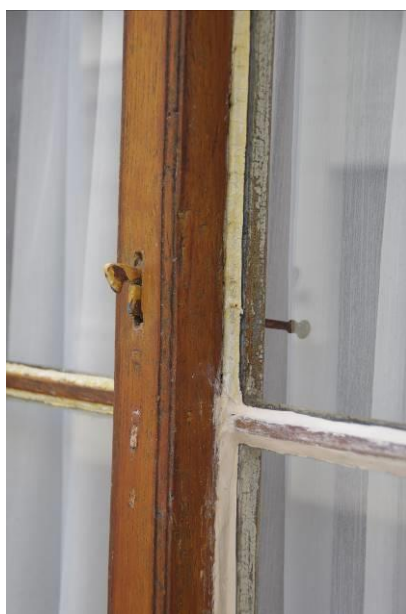
Figuur 156 : klassieke luiksluiter met duwsysteem zelfsluitend vanaf de buitenzijde (Vijfhoekstraat)

Binnen loopt dit uit in een staaf, waarbij de luiken met een simpele duw kunnen ontgrendeld worden zonder de ramen te open. Bij het dichtmaken worden de pal en de haak achteruit geduwd voor automatische sluiting.

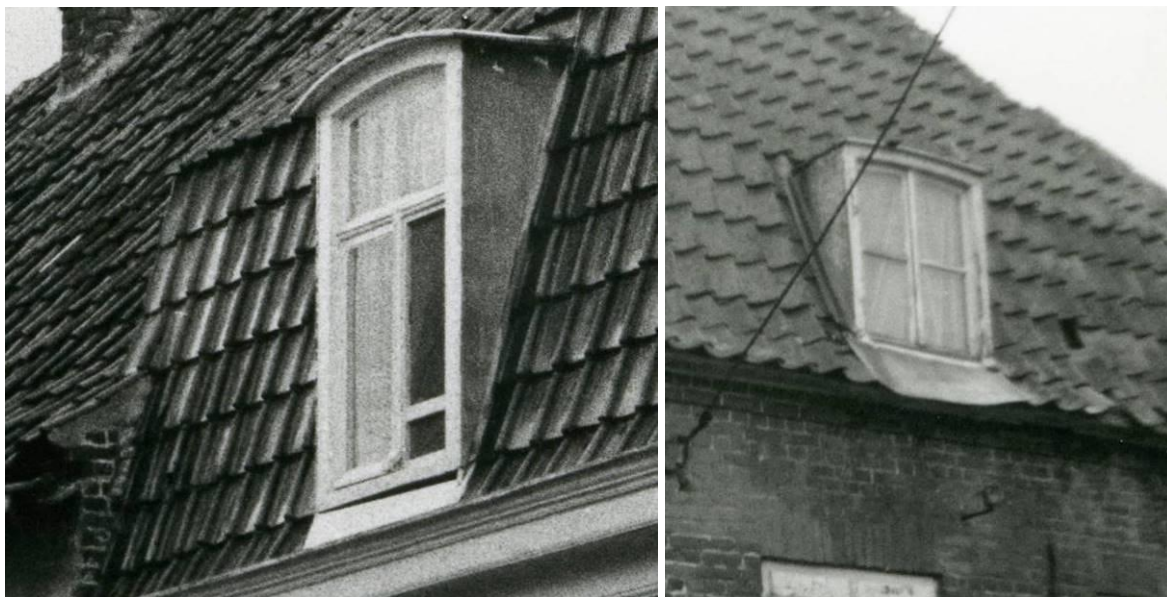
Figuur 158 (links): Dakkapel jaren 1920 op Kleine Markt 6 (inventarisfoto OE 1981) – verdwenen erfgoedelement.

Figuur 159 (rechts): Dakkapel Kleine Markt 15 (heden nr. 13, inventarisfoto OE 1981) – verdwenen erfgoedelement.

Het type komt, zoals in deel 2.3.1 *Versijning van het kaptype Mansarde* aangetoond, volledig overeen met het verschijnen van het mansardekap type in Watou. Enkele (niet geslaagd te noemen) pogingen om ze door modern schrijnwerk te vervangen niet te nagesproken, is dit type dakkapel volledig verdwenen in Watou; we nemen het type hier op pro memorie.

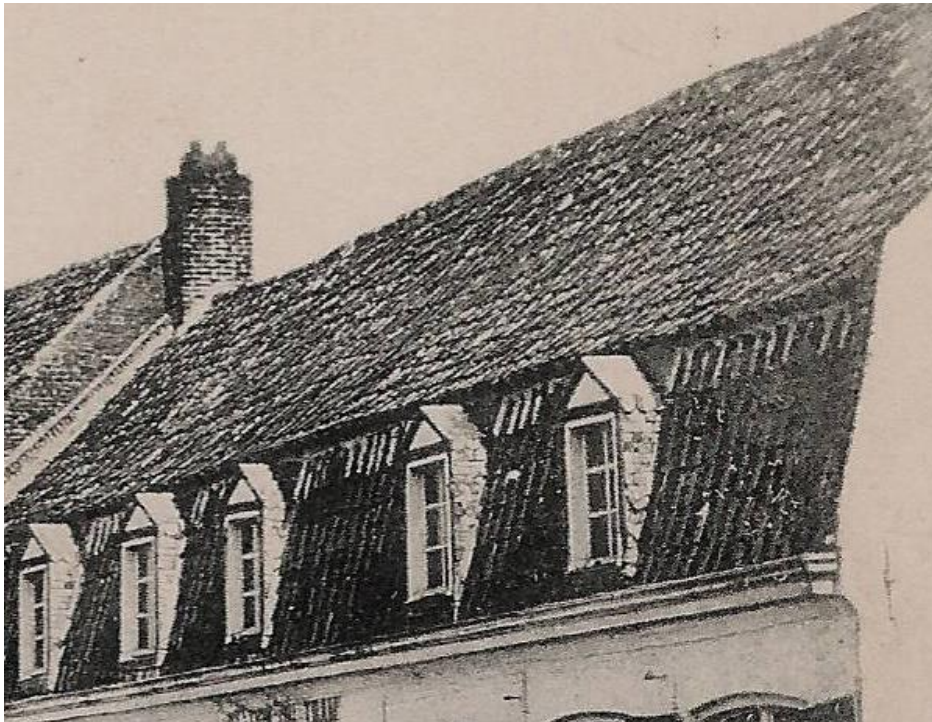
Figuur 162: Detail 19<sup>de</sup>-eeuwse dakkapellen Moenaardestraat 2, 1910 (© Westhoek Verbeeldt, privécollectie, HEU004501291). Verdwenen erfgoedelement.

- Moenaardestraat 2 (Douviehuis) in de oudste vorm – reeds voor 1920 vervangen;
- Vijfhoekstraat 20 – rijk uitgewerkt laat 19<sup>de</sup>-eeuws type, inmiddels verdwenen.

In de Moenaardestraat 2 werd de uiteindelijke versie in de jaren 1930 een historiserend model, geïnspireerd op het 18<sup>de</sup>-eeuwse model van Hotel Merghelynck te Ieper (zie inventarisatiefiche *Moenaardestraat 2* in bijlage). Uiteindelijk is het dit derde model dat in de huidige totaalrenovatie van het pand bestendig werd in nieuwe kopieën.

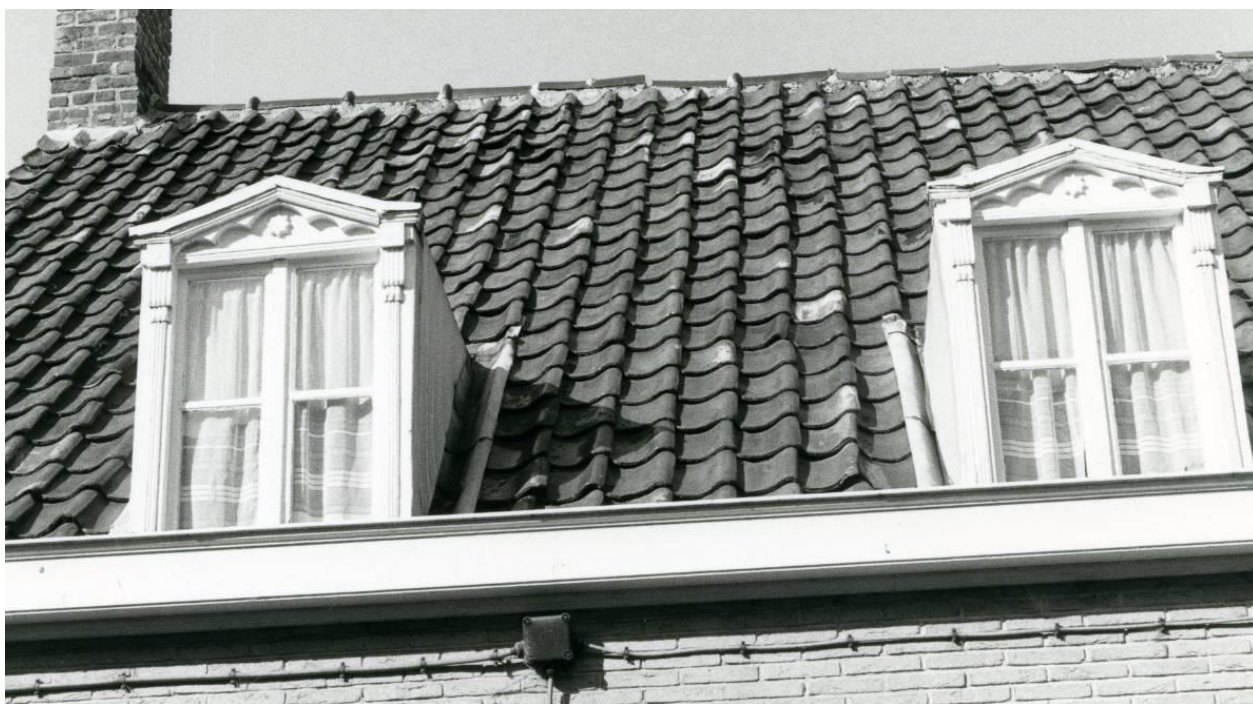
Figuur 163: Laat 19<sup>de</sup>-eeuwse dakkapellen Vijfhoekstraat 20 – detailopname 1981 (inventaris Onroerend Erfgoed) – verdwenen erfgoedelement.

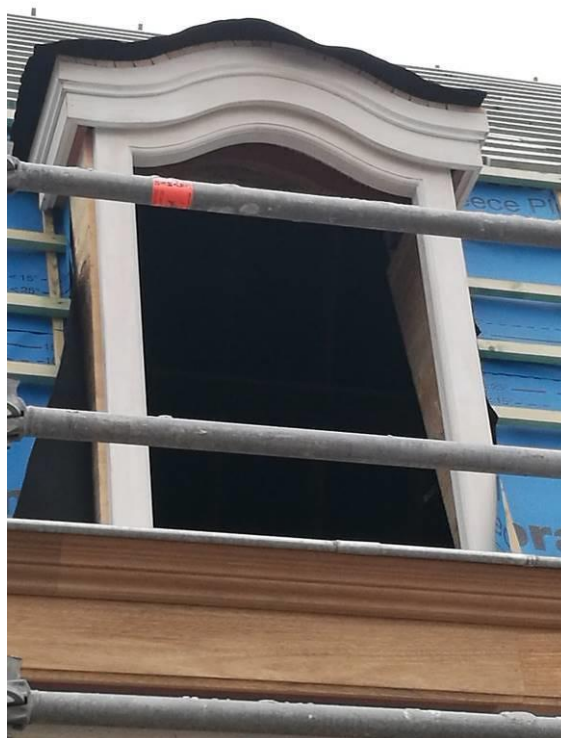
Figuur 164: Moenaardestraat 2 (Douviehuis): historiserend model (18<sup>de</sup>-eeuws geïnspireerd) uit de jaren 1930, nieuwe kopieën (foto-opname maart 2019).
