## **DORPKOM WATOU**

beschermd als dorpsgezicht bij M.B. van 3.07.1985

### **BEHEERSPLAN 2-03-2020**

opgemaakt in opdracht van :  
Stad Poperinge  
Grote Markt 1  
8970 Poperinge

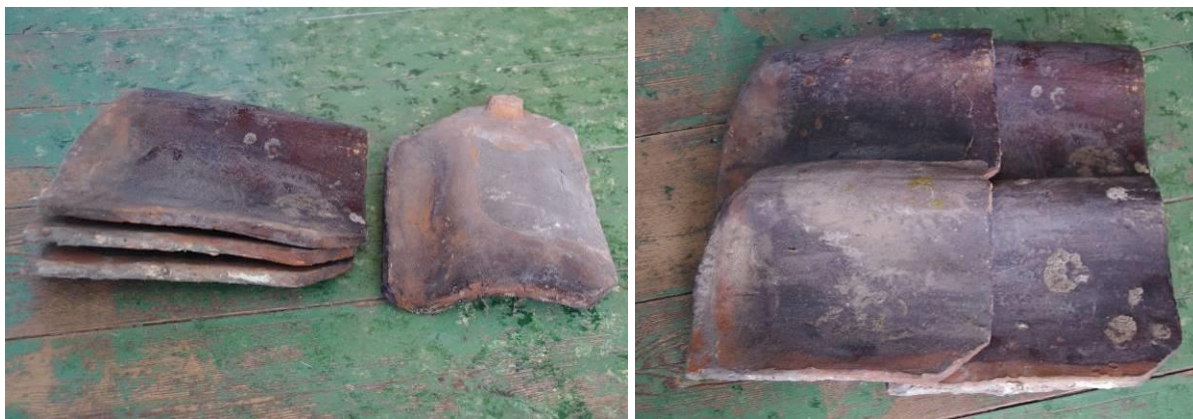
Figuur 165 - 166: Vlaamse pan van Poperingse makelij – oude 19<sup>de</sup>-eeuwse handvorm.  
Typevoorbeelden Poperingse productie.

De Vlaamse of oud holle pan werd in de loop van de 19<sup>de</sup> eeuw nog volledig handmatig gevormd en krijgt vanaf het eind van de 19<sup>de</sup> eeuw een mechanische napersing, waardoor de modellen wat regelmatig worden. Bij de napersing wordt veelal de naam van de producent ingeperst, waardoor vaak ook een datering van de dakpan mogelijk is.

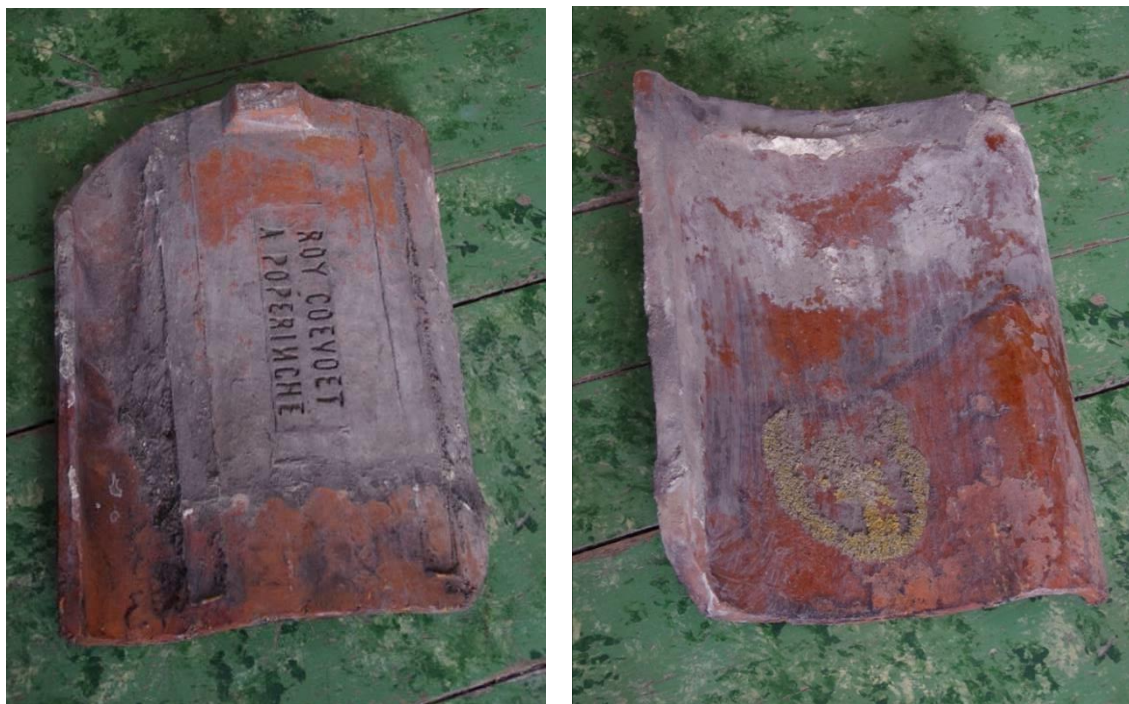
Figuur 167 - 168: Laat 19<sup>de</sup>-eeuwse Vlaamse pan van Poperingse makelij met mechanische napersing (1881-1900).  
Door de stempelopdrukken kunnen de pannen nauwkeuriger gedateerd worden. Typevoorbeelden Poperingse productie.

Naast de hierna afgebeelde pan van 'Roy-Coevoet à Poperinghe' (1881-1900), is ook de productie van de telgen Dupont op die manier dateerbaar: 'Edouard Dupont - Stroom' (1862-1895), 'Dupont - Decorte' (1895-1930) en 'Ver Elst - Dupont' (1930-1960)<sup>94</sup>

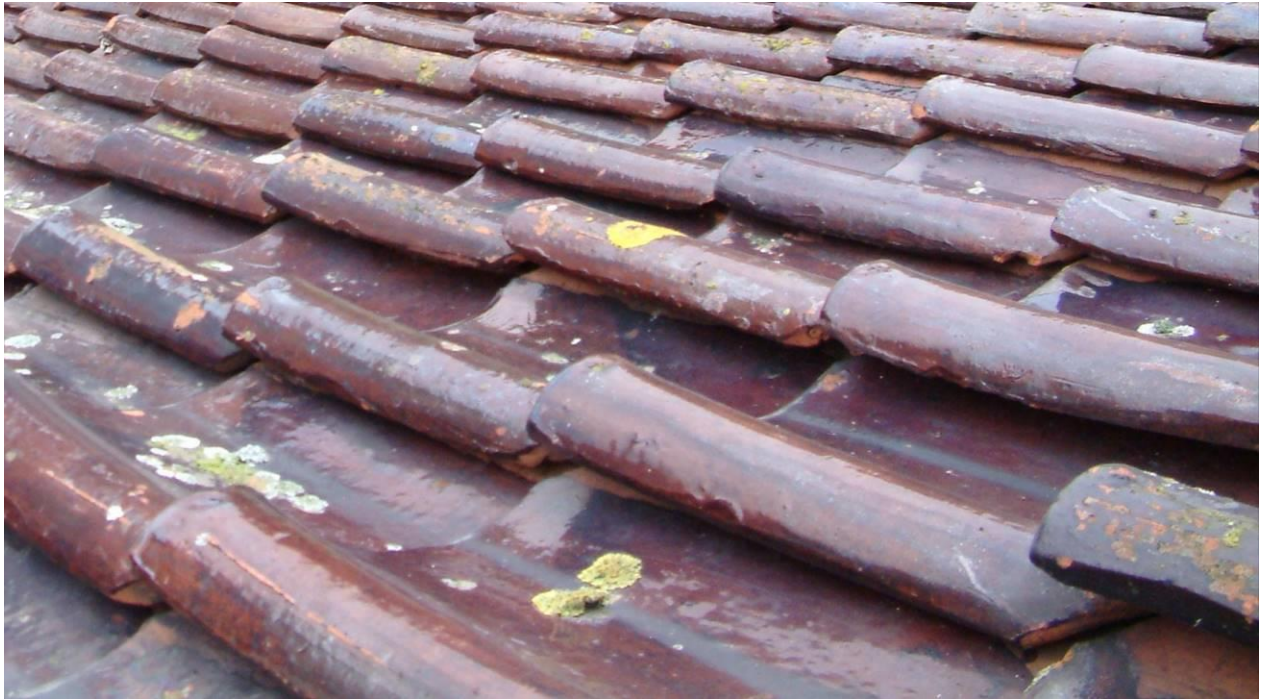
Figuur 169: Aspect liggend in een dakvlak van de pan 'Roy-Coevoet à Poperinge' van de vorige figuur.  
Typevoorbeelden Poperingse productie.

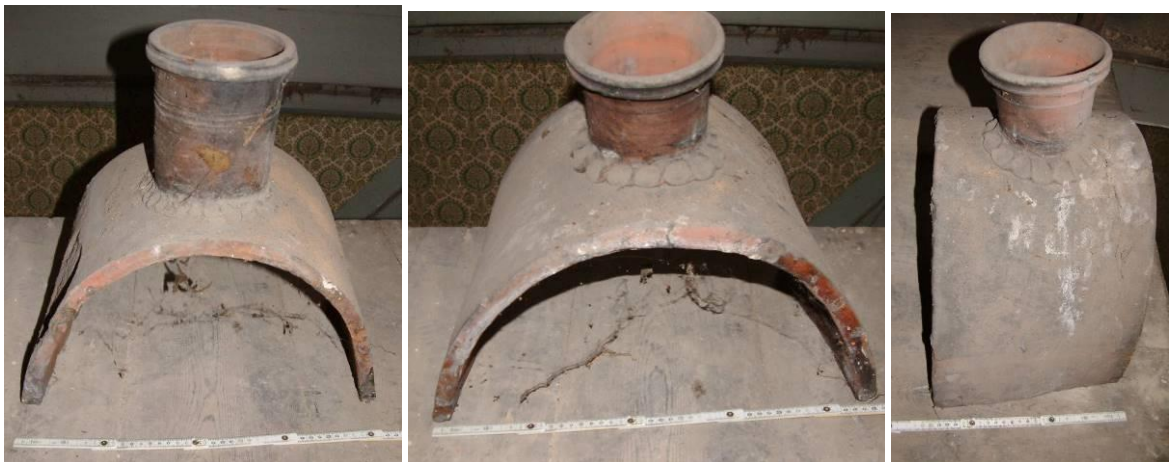
Figuur 170 - 171 - 172: Twee Poperingse 'schouwveursten' van 19<sup>de</sup>-eeuwse makelij. Typevoorbeelden Poperingse productie.

Een typisch Poperings bouwaardewerk product is de zogenaamde 'schouwveurst'. In de 19<sup>de</sup> eeuw werden deze grote vorstpannen gemaakt voor de regenwaterdichte afdekking van schouwen. Ze hadden een overspanning van ongeveer 40 cm en een breedte van 25 cm, waardoor steeds meerdere afdekpannen naast elkaar moesten worden geplaatst. Bovenaan was een op de draaitafel geprofileerde pijp in het element ingewerkt, en met de duimen aan geboetseerd. De 19<sup>de</sup>-eeuwse exemplaren kwamen steevast in de doorzichtige lood glazuur afwerking. De schouwveursten werden nog tot in de jaren 1960 gemaakt door firma Louis Ver Elst – Dupont. Dan was de vorm reeds sterk vereenvoudigd: de firma maakte ook aardewerk drainagepijpen, en de voorheen op de draaitafel gevormde geprofileerde pijp werd vervangen door een stuk rechte ronde drainagepijp die aan de nokpan geboetseerd werd. Deze recentste productie kwam ook meestal ongeglazuurd.

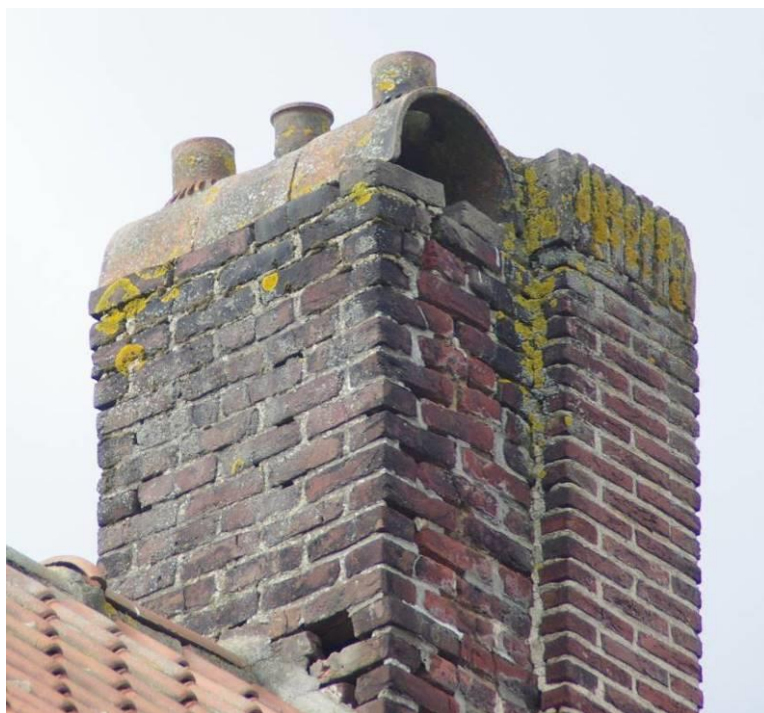
Figuur 173: Poperingse 'schouwveursten' in de Vijfhoekstraat te Watou – de twee buitenste zijn van de laatste productie Ver Elst - Dupont Poperinge, de middelste is een iets ouder type.

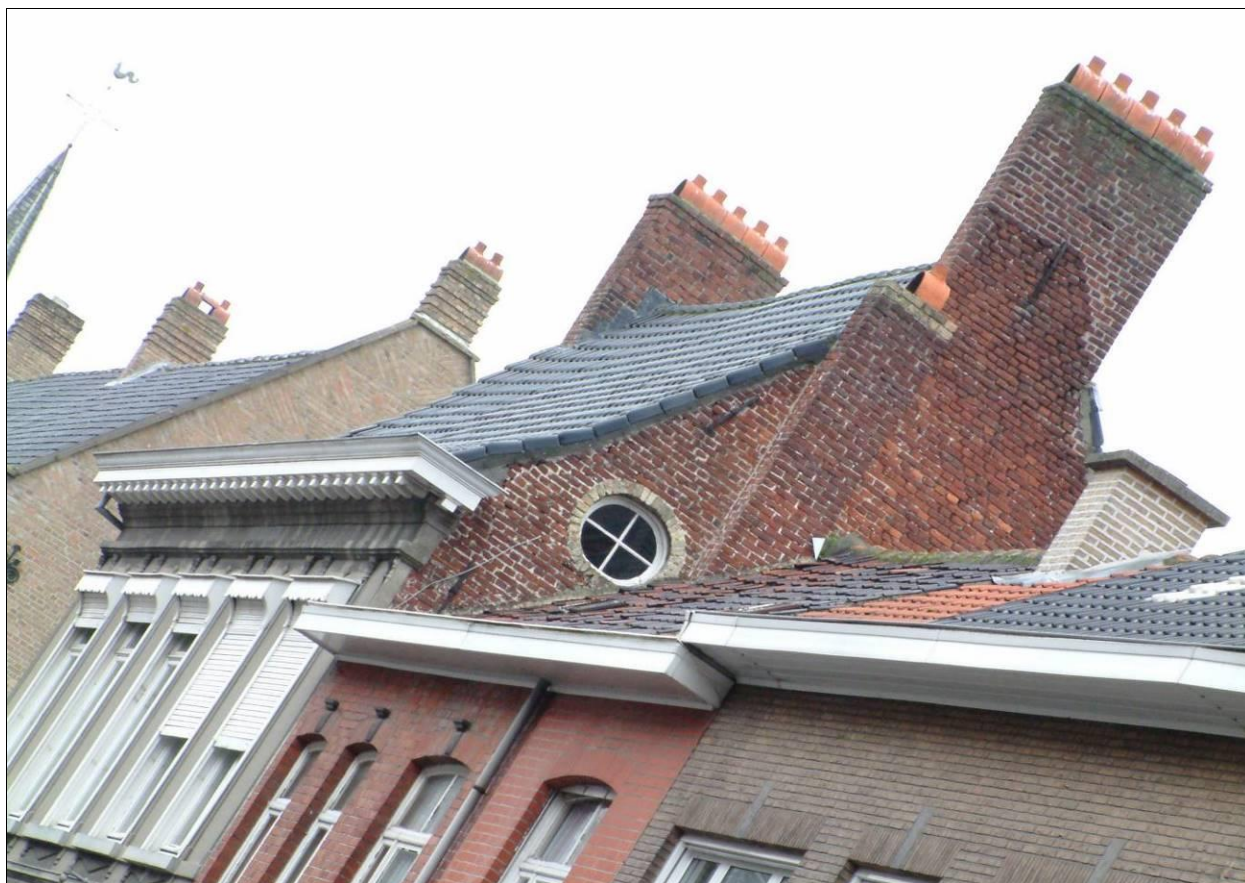
Figuur 174: 'Skyline' van de Boeschepestraat te Poperinge – opname in 2005 – Typevoorbeeld typologie schouwveusten in Poperinge.

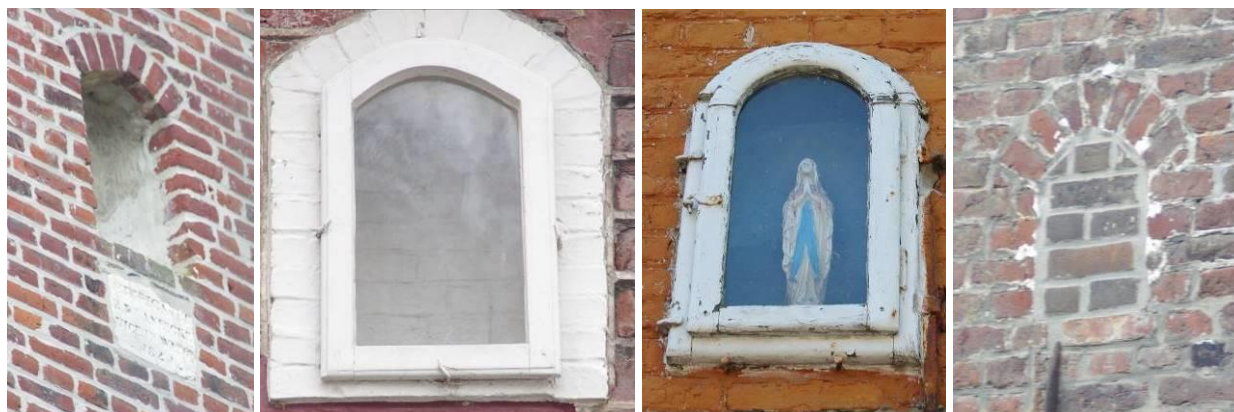
Figuur 175 - 176 - 177 (links en midden): Heiligenbeeldnissen; alle in de Kapelaanstraat.  
Figuur 178 (rechts): Dichtgemaakte heiligennis in de zijgevel van Watouplein 6.

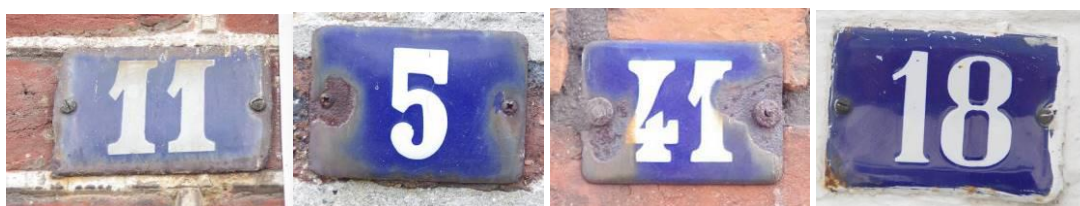
Figuur 179: Reeks van geëmailleerde huisnummerplaten uit de vroege jaren 1930.

In het straatbeeld van Watou zijn nog vele tientallen geëmailleerde huisnummerplaatjes aanwezig. Ze hebben een witte nummerschildering op een blauwe achtergrond. De huisnummers gaan in ieder geval terug tot 1934<sup>95</sup>, jaar van de viering van het Heilig Hart, maar zullen niet veel ouder zijn gezien ze nog niet voorkomen op postkaarten uit de jaren 1920. Blijkbaar is in het dorpscentrum inmiddels nog niet veel hernummering van straten nodig geweest en heeft mogelijk het statuut van beschermd dorpsgezicht verhinderd dat ze inmiddels zijn vervangen door de meer courante officiële kunststof exemplaren (zwarte letters op witte achtergrond).

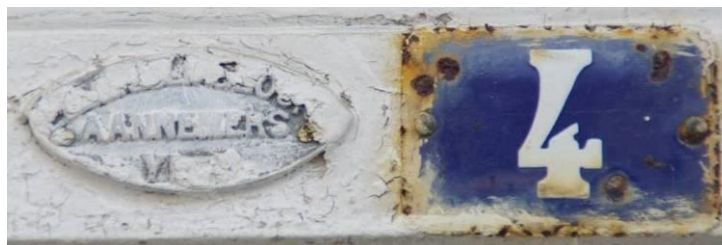
Figuur 180: Geëmailleerde huisnummerplaat in combinatie met een gietijzeren opschrift van een rolluikconstructeur.

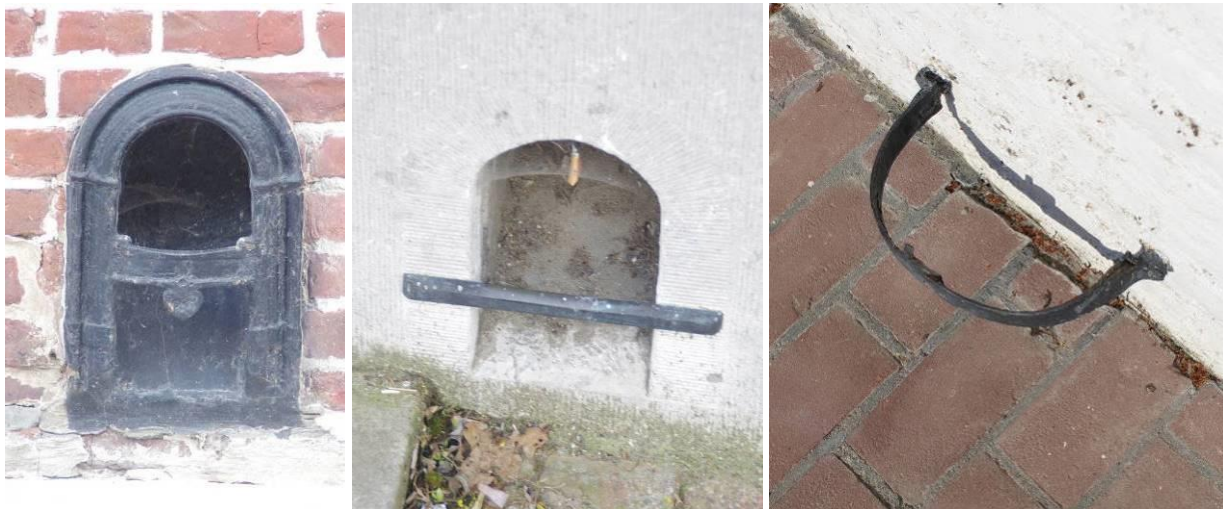
Figuur 181 (links): Vijfhoekstraat 16 – gietijzeren model.

Figuur 182 (midden): Watouplein 12 – nis met eenvoudige schraper, mogelijk ter vervanging van een gietijzeren exemplaar.

Zelden komen we dit geveldetail nog tegen. Een laat 19<sup>de</sup>-eeuws type in gietijzer in een nis in het metselwerk, een plaats waar mogelijk een dergelijk type reeds is verwijderd en een eenvoudig gesmeed type in opbouw.

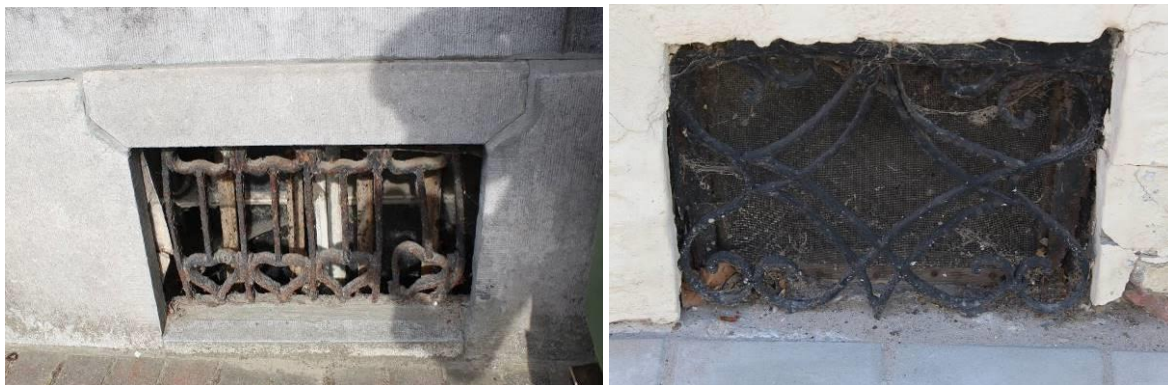
Figuur 184 (links): Keldertralies Watouplein 12.

Figuur 185 (rechts): Keldertralies Vijfhoekstraat 15.

Betrekkelijk weinig kelderopeningen zijn zichtbaar in het gevelbeeld. Plaatselijk zijn er aanwijzingen dat openingen werden gedicht t.g.v. verhogingen van de bestrating (Moenaardestraat 12, Klooster Jozefieten en Watouplein 2, Wethuis). In enkele kelders zien we een beveiliging met sierlijk uitgesmede tralies.

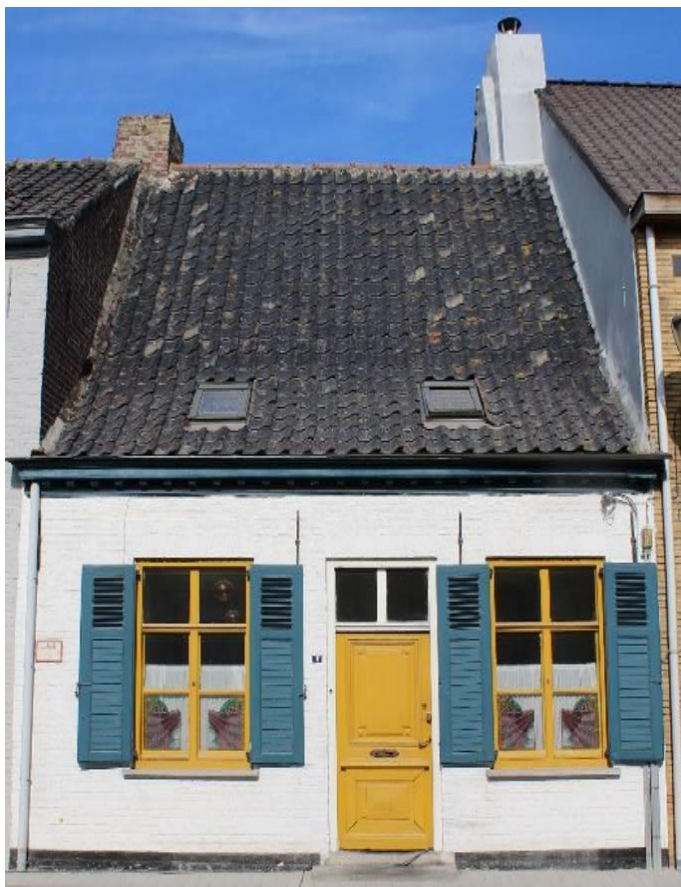
Toestand 2019

Het betreft een breedhuis van drie traveeën en één bouwlaag onder een geknikt zadeldak met zwart geglazuurde Vlaamse pannen en houten bakgoot. Geschilderde bakstenen lijstgevel op een zwart geschilderde plint en rechthoekige gevelopeningen met houten schrijnwerk voorzien van houten luiken.

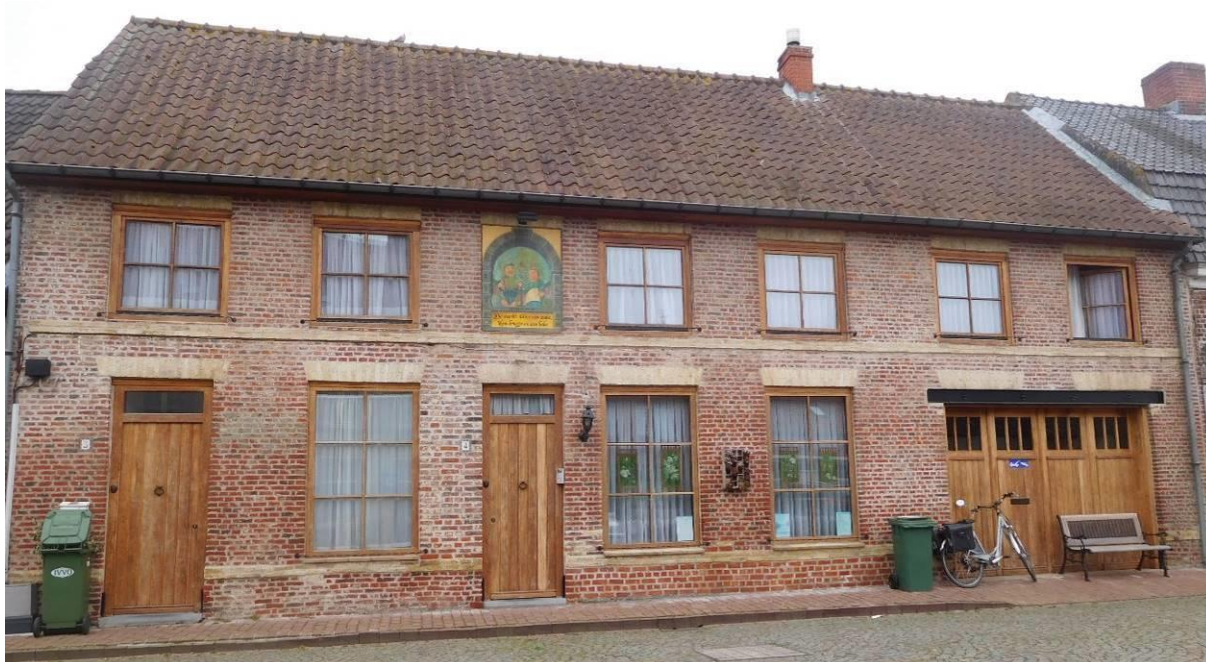
*Toestand 2019*

Twee gelijkaardige enkelhuizen van respectievelijk twee en vijf travéeën en twee bouwlagen onder zadeldak met hanggoot (nok parallel aan het plein). Eerste kwart van de 19<sup>de</sup> eeuw. Baksteenbouw met rechthoekige vensteropeningen onder streklaag. Vernieuwd houten schrijnwerk, nummer 4 met recente rechthoekige poort onder ijzeren I-balk met rozetvormige bevestigingsbouten. Decoratieve schildering in derde travée eerste verdieping is niet historisch.

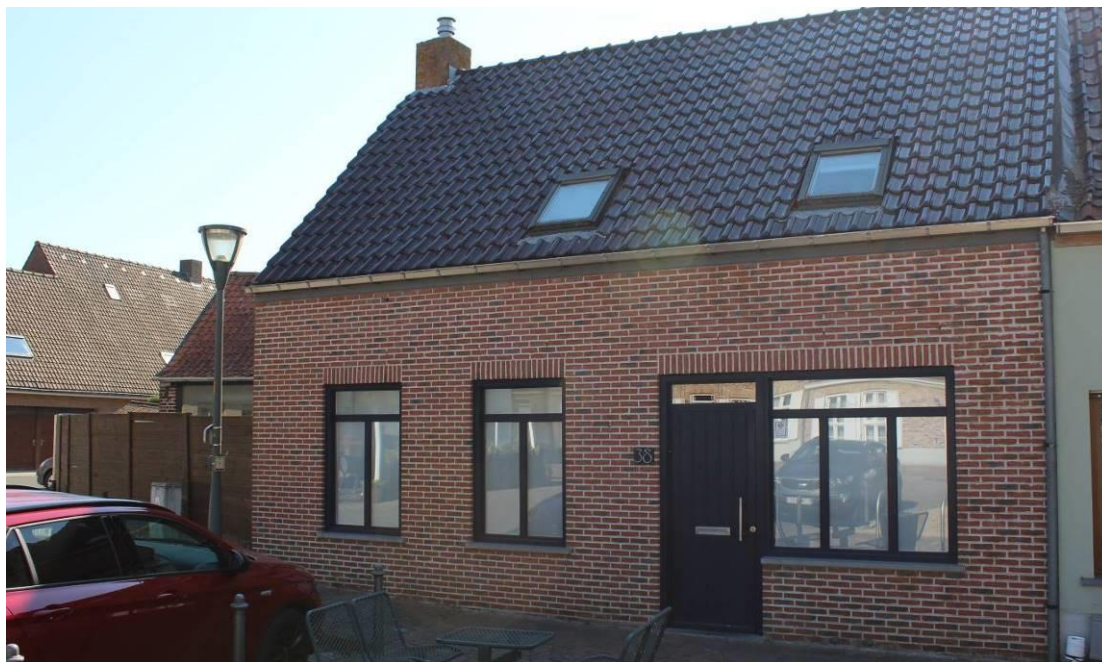
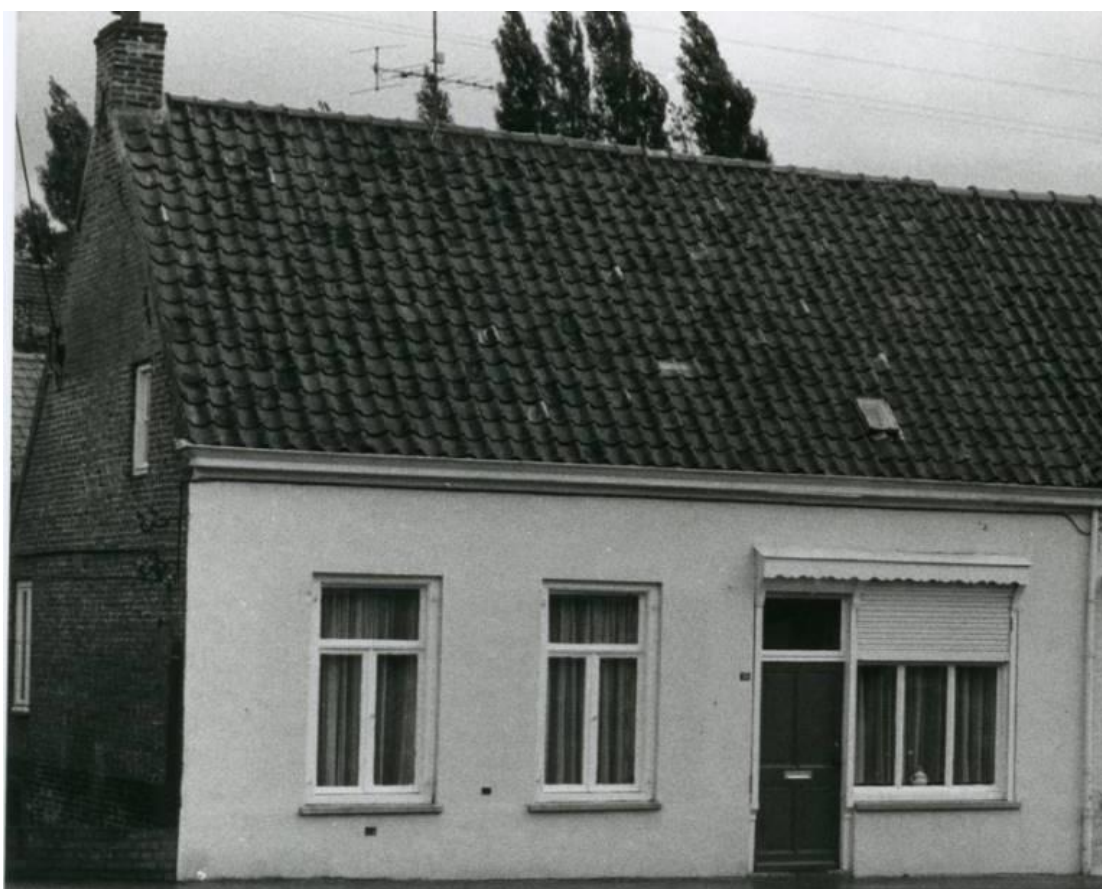
**CATEGORIE 3: KLEINE MARKT 38****A. Vergelijkend fotomateriaal**

*Toestand 2019*

*Toestand in 1981 (inventarisatiecampagne Onroerend Erfgoed)*

Het betreft een sterk gerenoveerd breedhuis van vier traveeën en één bouwlaag onder zadeldak met donker geglazuurde pannen en hanggoot. Gerenoveerde bakstenen gevel met behouden historische rechthoekige gevelopeningen. Recente deur met bovenlicht en T-vensters.

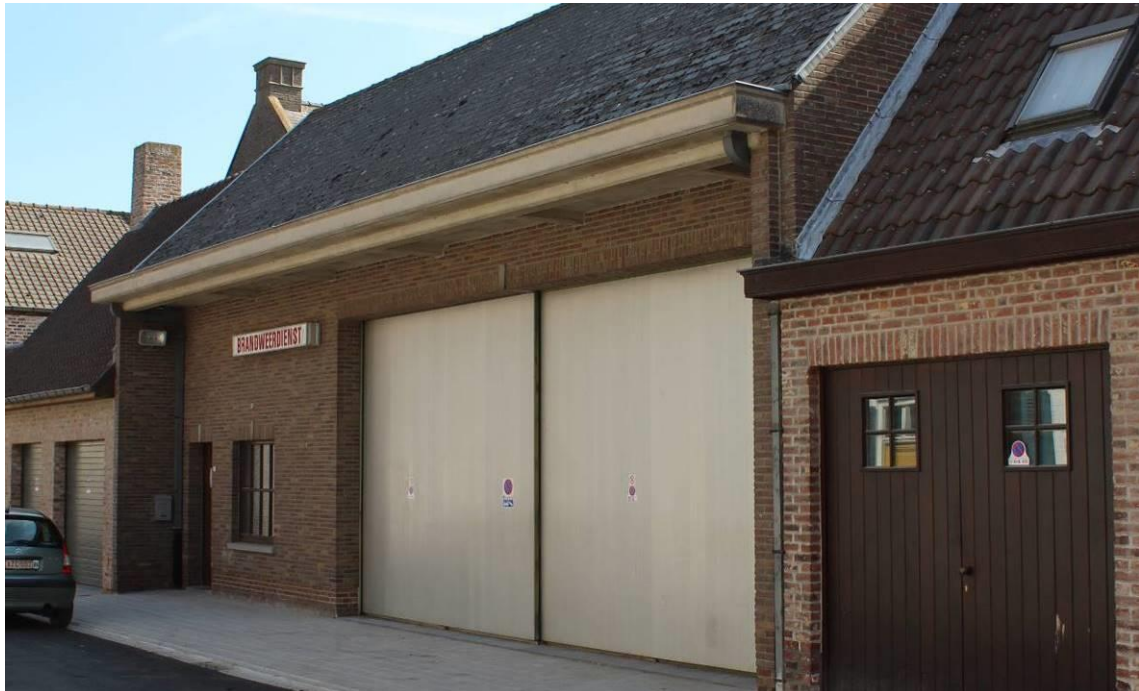
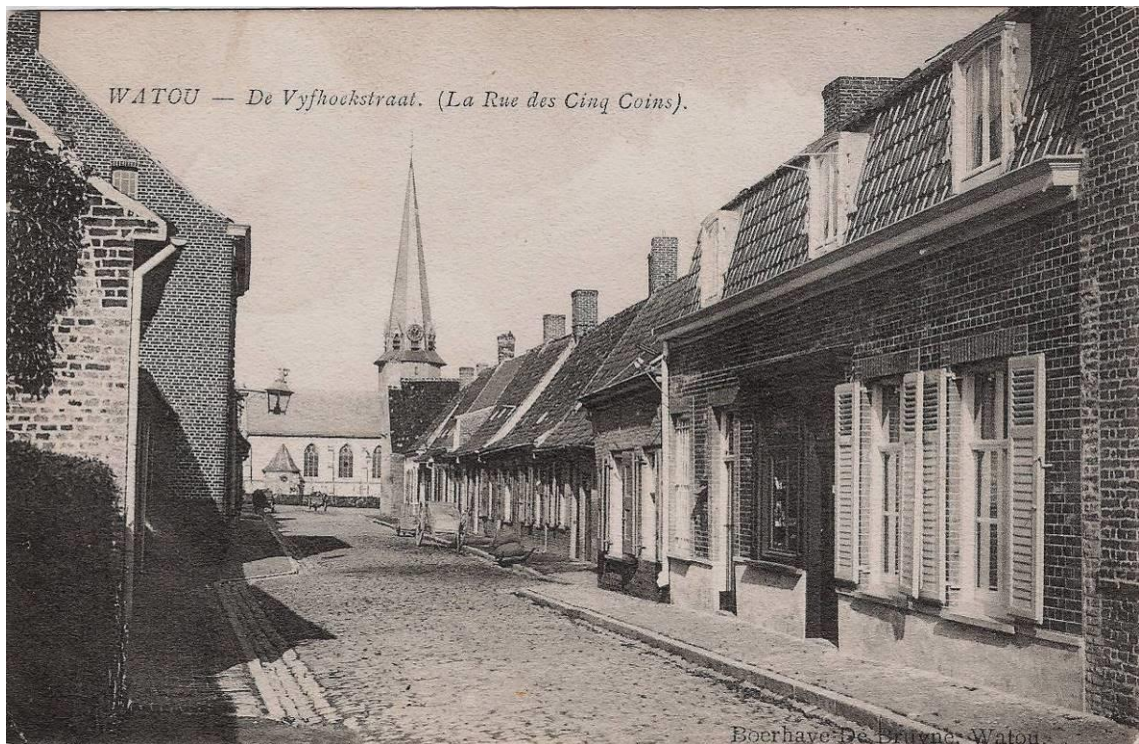
**CATEGORIE 4: VIJFHOEKSTRAAT 3****A. Vergelijkend fotomateriaal**

Toestand 2019

Toestand 1900-1914 (© Westhoek Verbeeldt, privécollectie, HEU004501067)

Pand uit de jaren 1970 gebouwd als brandweearsenaal (heden niet meer als dusdanig in gebruik) waarvoor twee kleine huisjes werden gesloopt. Zadeldak met kunstleien. Bakstenen gevel met rechthoekige gevelopeningen met sluitsteen, met recent houten schrijnwerk en grote poort voor uitrit brandweerwagens.

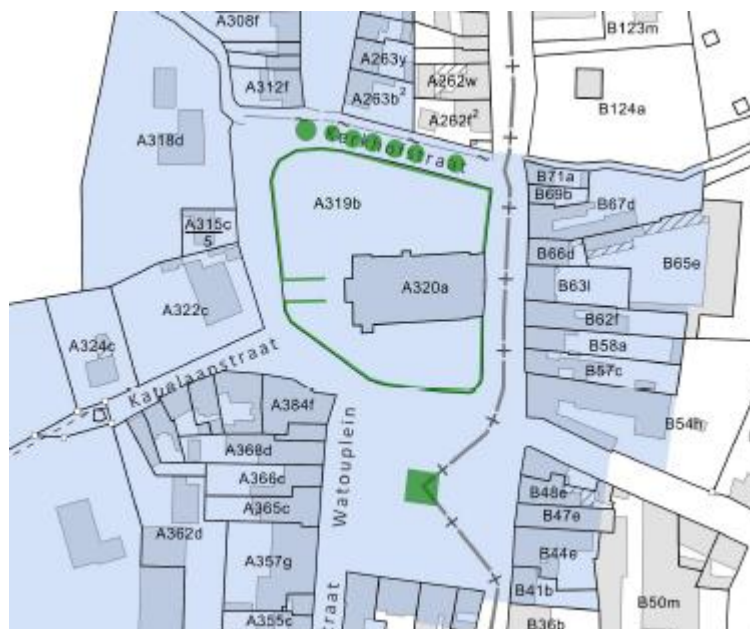
Figuur 187 : Aanduiding van ZEN erfgoed in het groen, op de kaart van de dorpskern van Watou (uittreksel – volledige kaart in bijlage 2)

1. Oorlogsmonument voor oorlogsslachtoffers Watou (inventaris Onroerend Erfgoed [id. nummer 201454](#))
2. Rij knotlindes langs de kerkhofstraat ten noorden van het kerkhof (inventaris Onroerend Erfgoed [id. nummer 131330](#))
3. Meidoornhaag rond het kerkhof (inventaris Onroerend Erfgoed [id. nummer 131329](#))

Binnen het dorpsgezicht Watou zijn de volgende elementen en zones erkend als ZEN-erfgoed (groen aangeduid op plan), goedgekeurd op het overleg Backoffice Beheer Onroerend Erfgoed dd. 4.12.2019 :
