# BEHEERPLAN VOOR HET BESCHERMDE STADSGEZICHT DAMME

## BIJLAGE 6. INVENTARISATIE VAN MUUR- EN STEENBEWONENDE VEGETATIES

### Bijlage 2. Inventarisatie van muur- en steenbewonende vegetaties

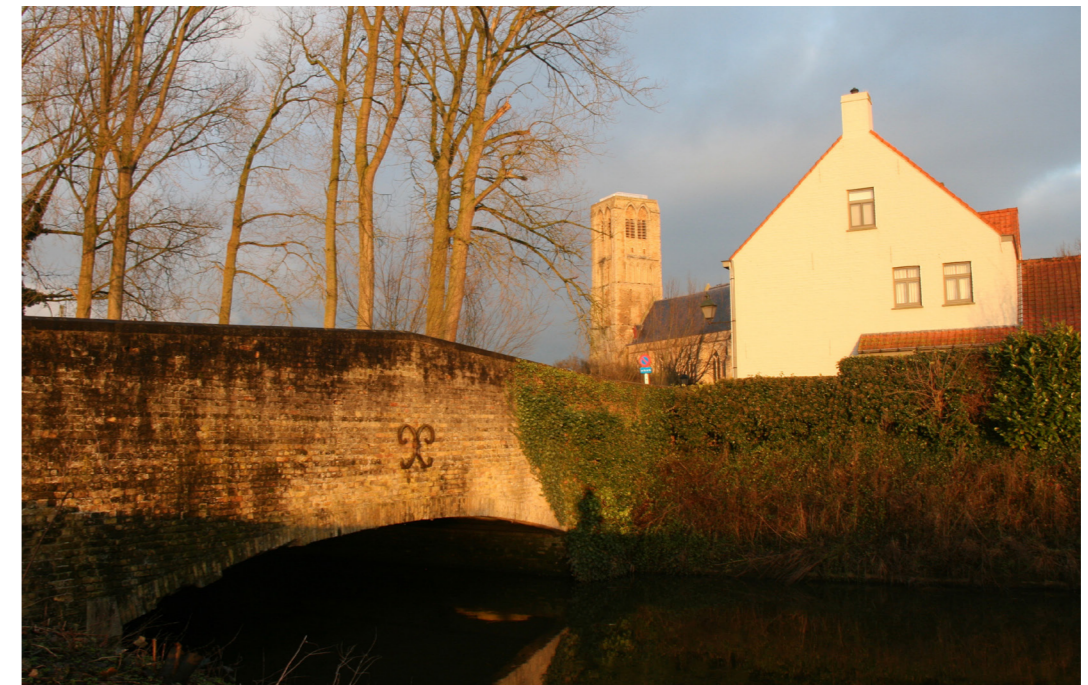
*Foto 1: De brug over het Zuidervaartje in de Kerkstraat. Klimop kan alle andere muurvegetaties snel doen verdwijnen. Daarom wordt deze soort best wat in bedwang gehouden. Foto Arnout Zwaenepoel, februari 2017.*

**Beheerindicaties.** De brug wordt best niet gereinigd door zandstralen of harde mechanische maatregelen. Bij herstellingswerken zijn aangepaste oude kalkmortels wenselijk. De arduinen dekstenen worden liefst zo lang mogelijk behouden en liefst niet vervangen door nieuwe stenen. De Klimop wordt best wat in toom gehouden.

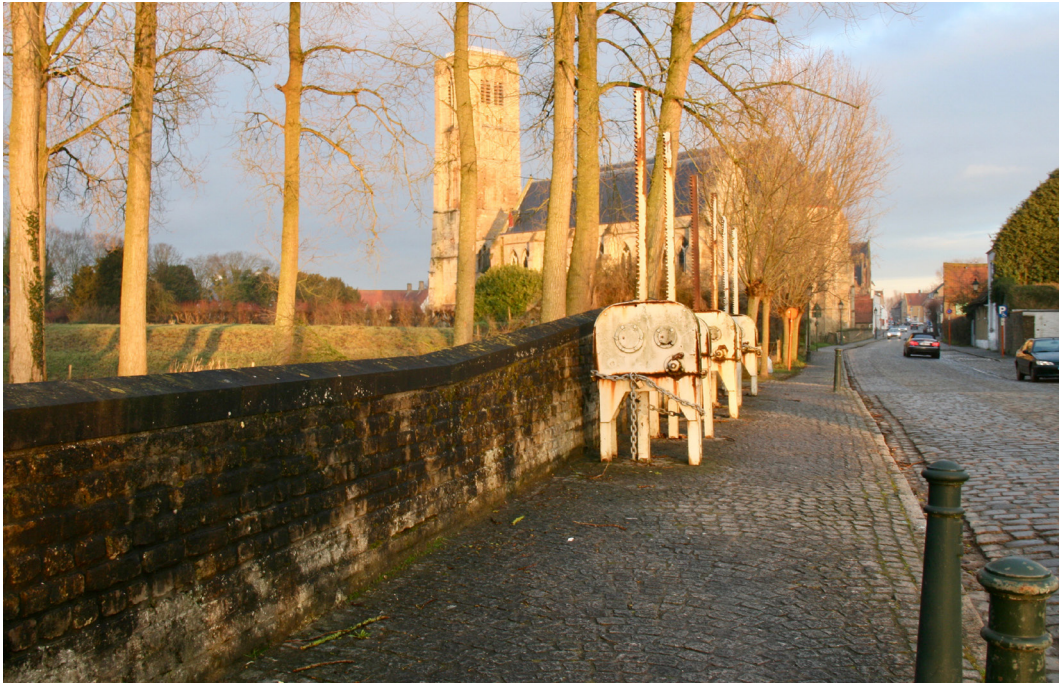
*Foto 2: De brug over het Zuidervaartje in de Kerkstraat. Bakstenen metselwerk en arduinen dekstenen. Foto Arnout Zwaenepoel, februari 2017.*

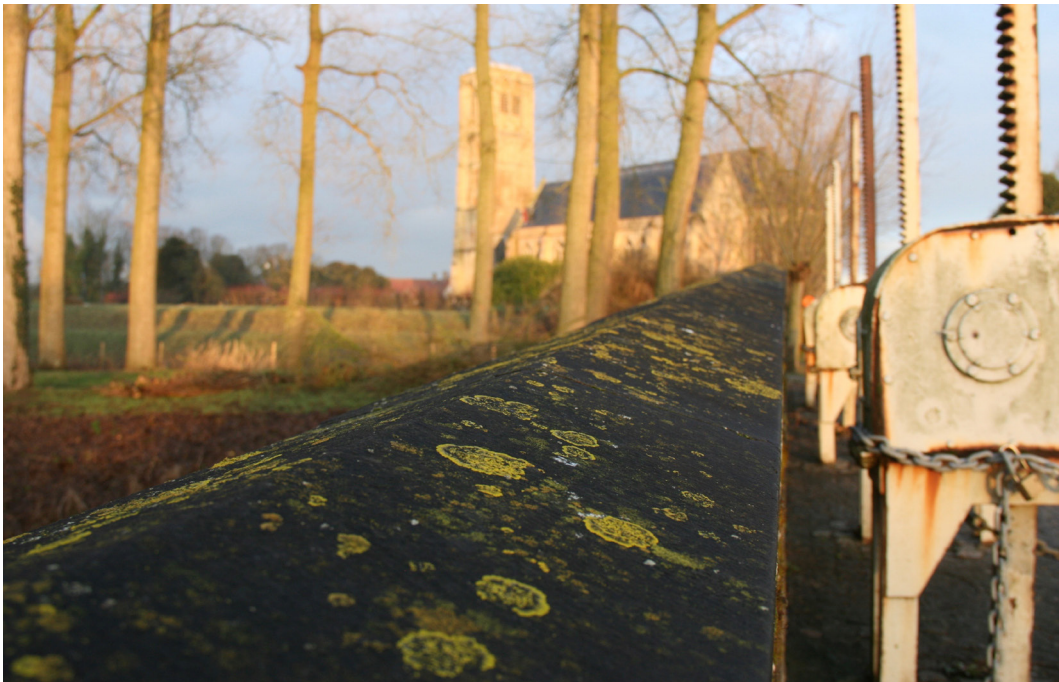
*Foto 3: Beeldbepalende Gelobde geelkorst (Candelariella medians) op de arduinen dekstenen. Foto Arnout Zwaenepoel, februari 2017.*

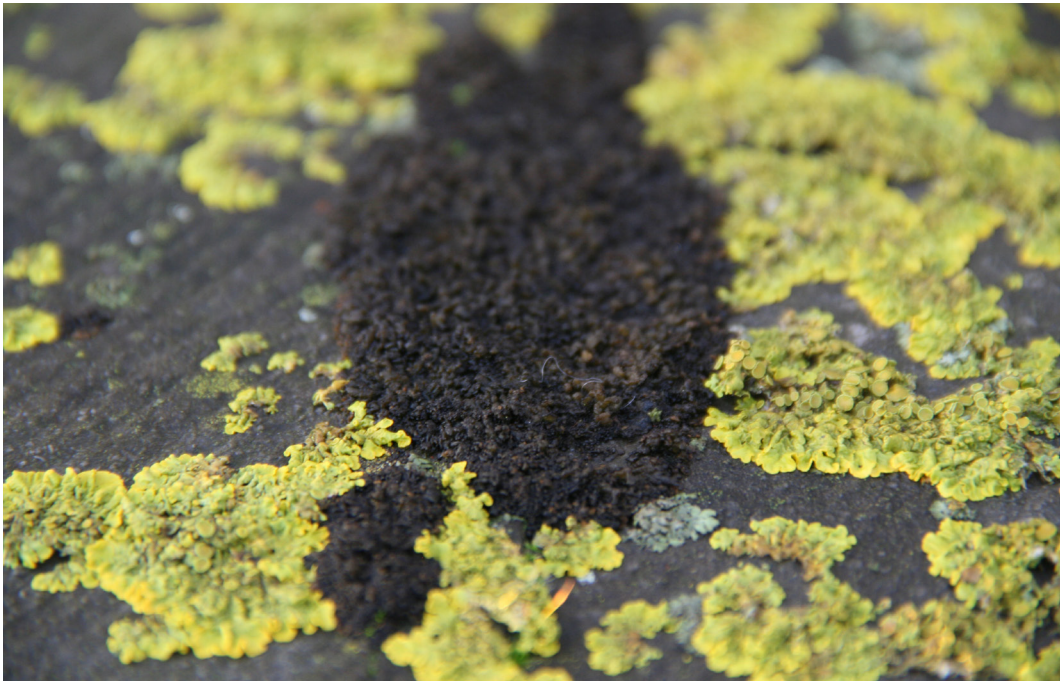
Foto 5: Het zeldzame Kalkzwelmos (*Leptogium shraderi*) en Groot dooiermos (*Xanthoria parietina*) op de arduinen dekstenen van de brug. Foto Arnout Zwaenepoel, februari 2017.

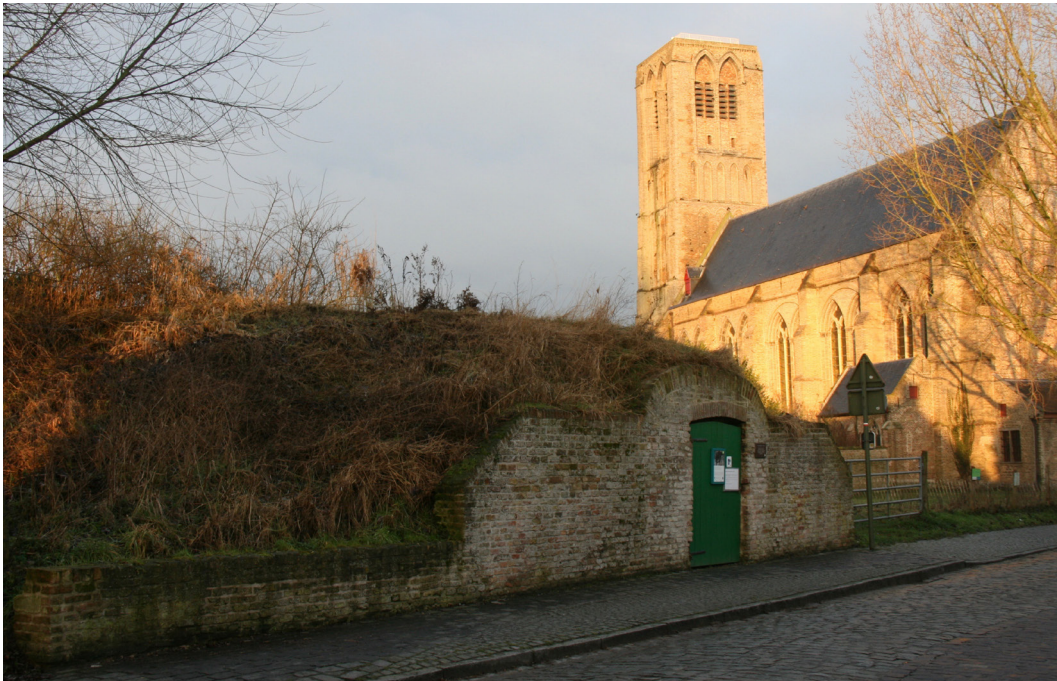
Foto 6: De vleermuizenkazemat in de Kerkstraat. Foto Arnout Zwaenepoel, februari 2017.

**Beheerindicaties.** Muurvegetatie niet verwijderen bij restauratiewerken. Aangepaste kalkmortel gebruiken.

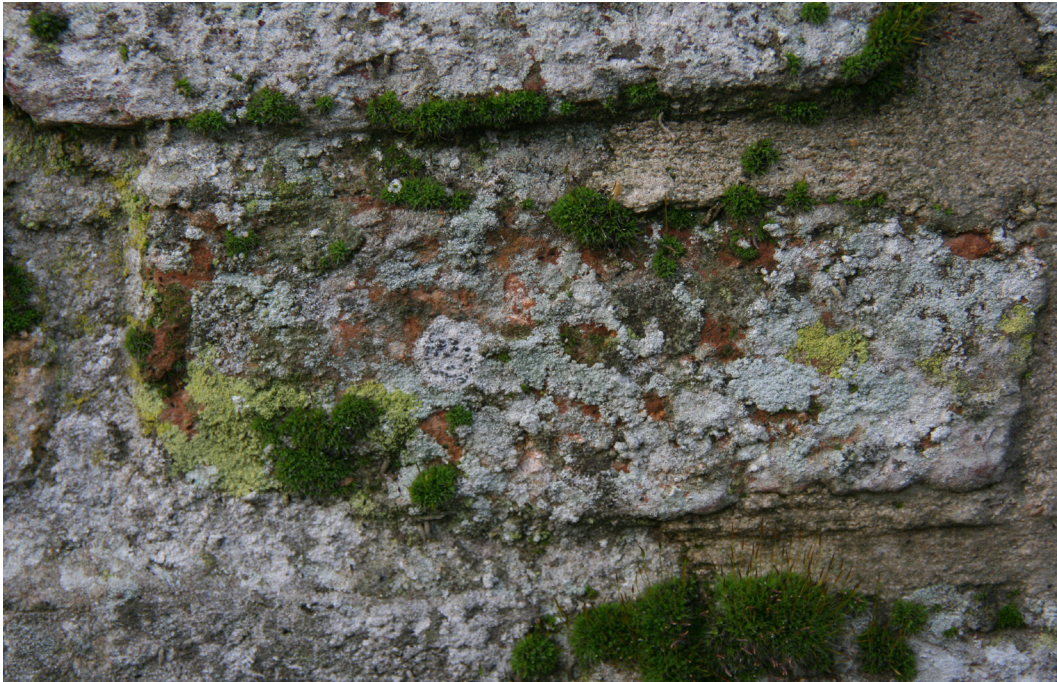
*Foto 7: De poedervormige, bleekgele Kerkcitroenkorst (Caloplaca ruderum) heeft de neiging eerst de kalkmortelvoegen te begroeien. Het mos is het zeer algemene Gewoon muursterretje (Tortula muralis), dat op quasi alle onderzochte objecten voorkomt. Het witte vlekje met zwarte puntjes is Vliegenstrontjesmos (Buellia punctata). Het groenige, poedervormige lichen is Gelobde poederkorst (Lepraria lobificans) Foto Arnout Zwaenepoel, februari 2017.*

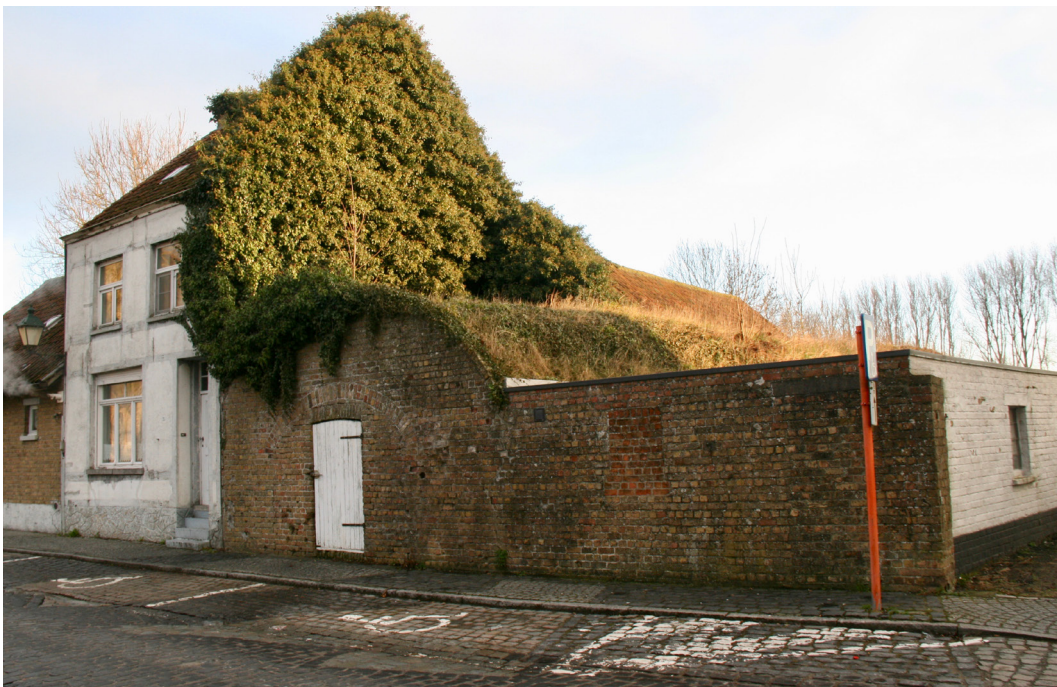
*Foto 8: Kazemat tegenover de vleermuizenkazemat in de Kerkstraat. Foto Arnout Zwaenepoel, februari 2017.*

**Beheerindicaties.** Muurvegetatie niet verwijderen bij restauratiewerken. Aangepaste kalkmortel gebruiken.

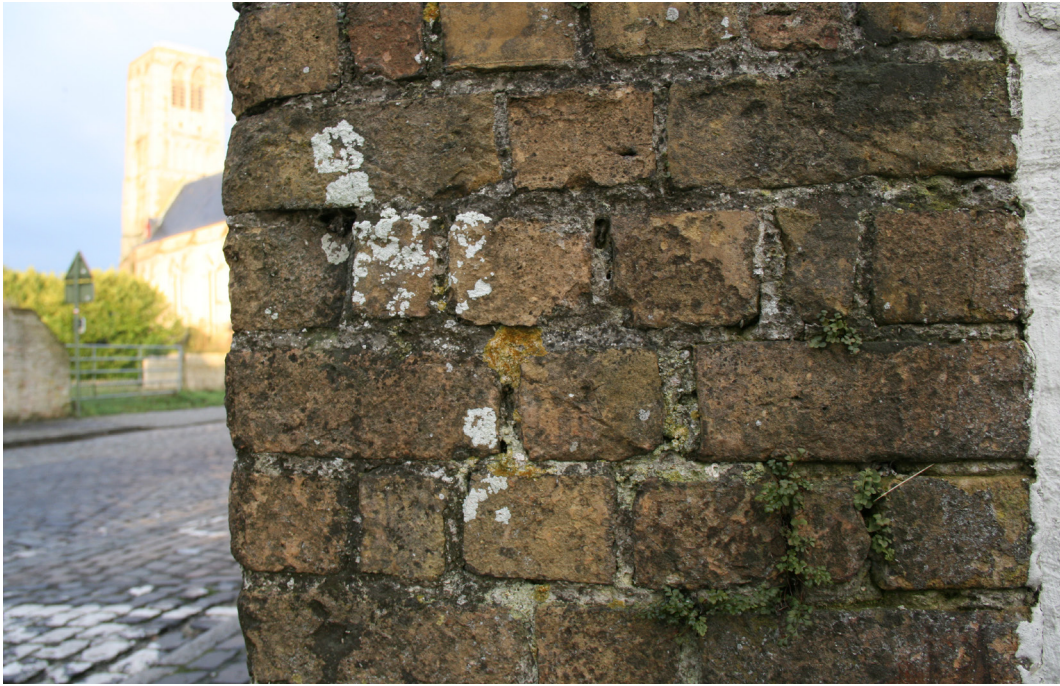
*Foto 9: Spaarzame begroeiing met wat Muurvaren. Foto Arnout Zwaenepoel, februari 2017.*

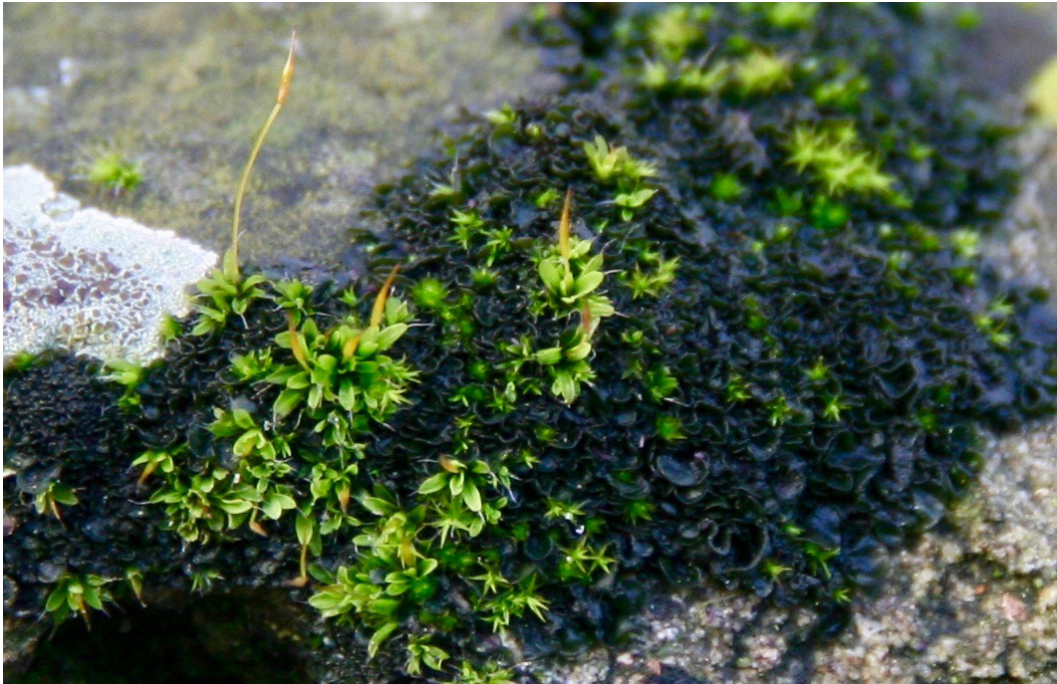
Foto 11: Gewoon geleimos (*Collema crispum*; bruinzwart), Gewoon muursterretje (*Tortula muralis*; mos tussen vorige soort) en Kastanjebruine schotelkorst (*Lecanora campestris*; bruine apotheciën links in beeld) op de kerkhofmuur langs de Kerkstraat. Foto Arnout Zwaenepoel, februari 2017.

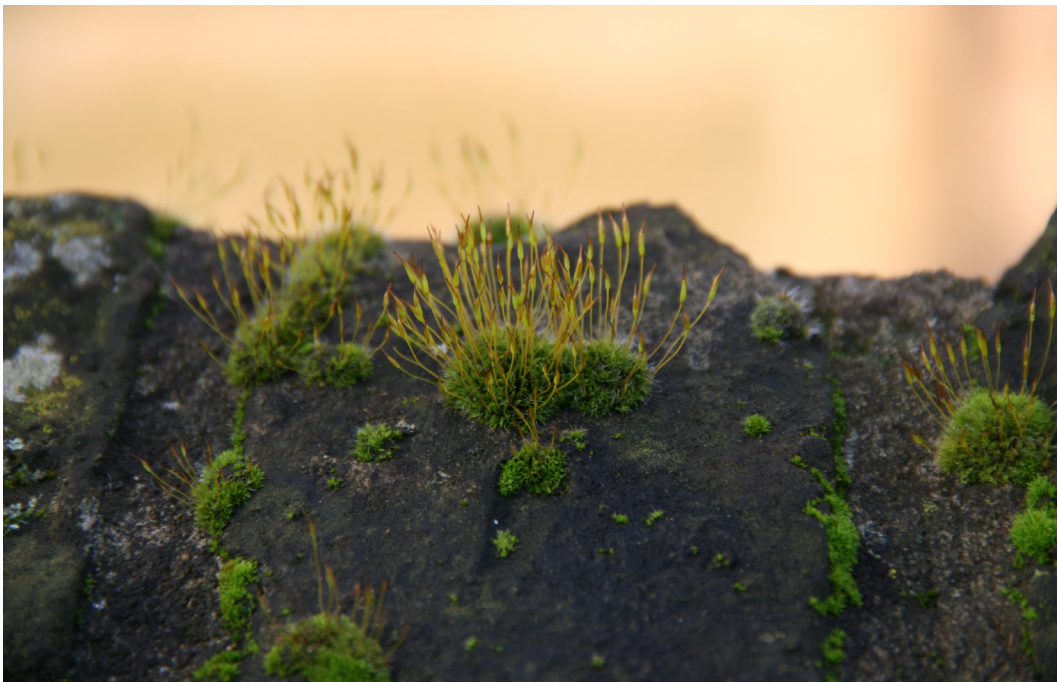
Foto 12: Gewoon muursterretje (*Tortula muralis*) op de kerkhofmuur. Gewoon muursterretje is het meest algemene mos op de bemonsterde monumenten. Het komt op alle onderzochte sites voor. Foto Arnout Zwaenepoel, februari 2017.

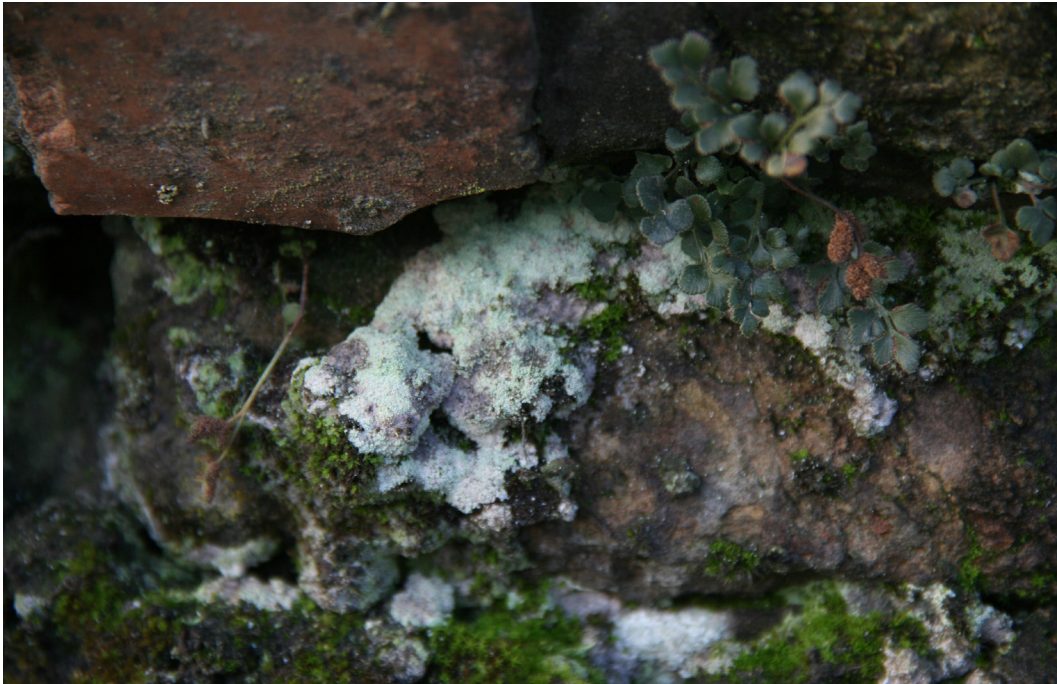
Foto 13: Muurvaren (*Asplenium ruta-muraria*) komt opvallend geconcentreerd voor net onder de schuine muurafsluiting van de kerkhofmuur. Dat geldt ook voor Gelobde poederkorst (*Lepraria lobificans*), het blauwgroenige 'poeder' naast de Muurvaren. Foto Arnout Zwaenepoel, februari 2017.

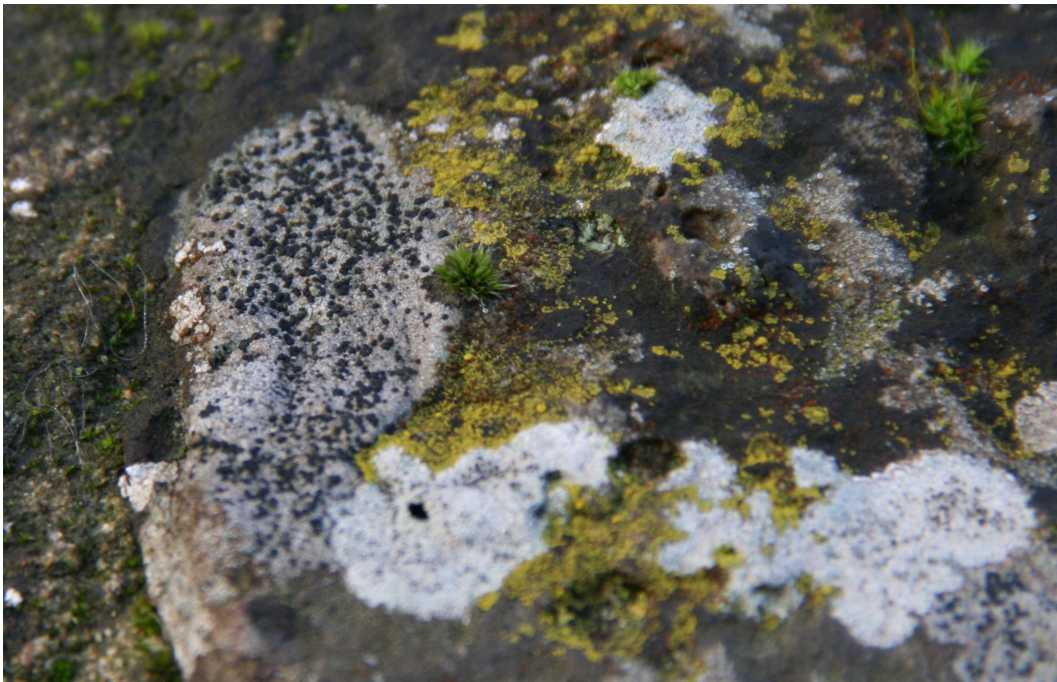
Foto 14: Vliegenstrontjesmos (*Buellia punctata*; witte korst met zwarte puntjes), Gewone stip-pelkorst (*Verrucaria nigrescens*; zwarte vlekken rechter bovenkwadrant), Gewoon muursterretje (*Tortula muralis*; het mosje met glasharen op het bladuiteinde) en Gelobde poederkorst (*Lepraria lobificans*; het bleekgroene, stoffige vlekje centraal in beeld) op de kerkhofmuur. De gele vlekken behoren tot verschillende *Caloplaca*- en *Candelariella*-soorten. Foto Arnout Zwaenepoel, februari 2017.

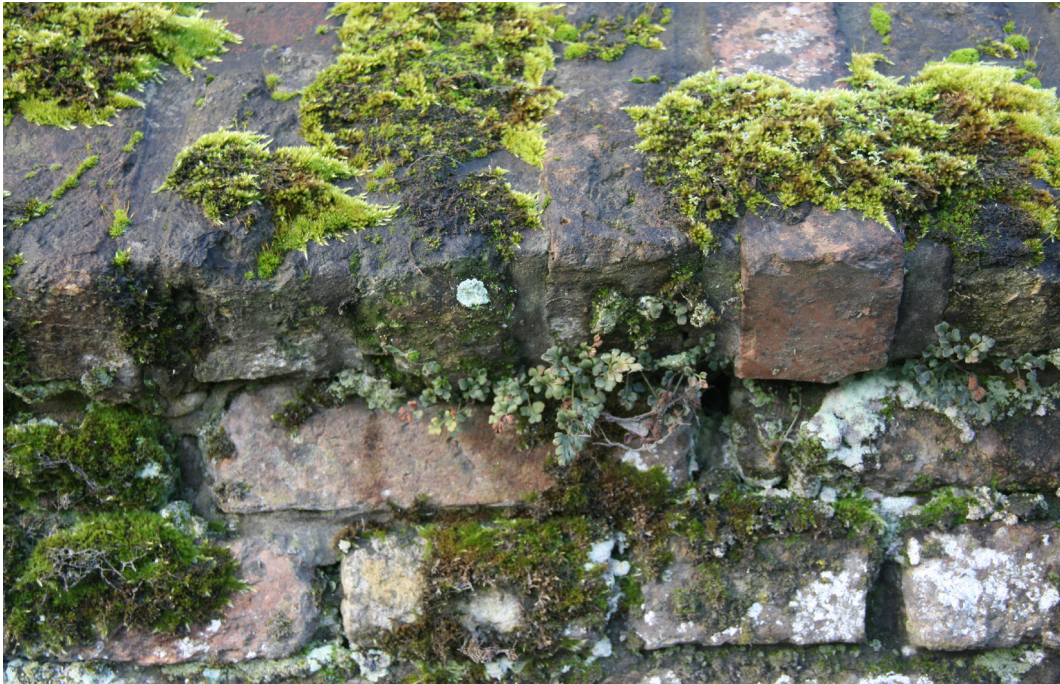
Foto 15: Gewoon zijdemos (*Homalothecium sericeum*) is de dominante mossoort op de schuine bovenzijde van de kerkhofmuur. Foto Arnout Zwaenepoel, februari 2017.

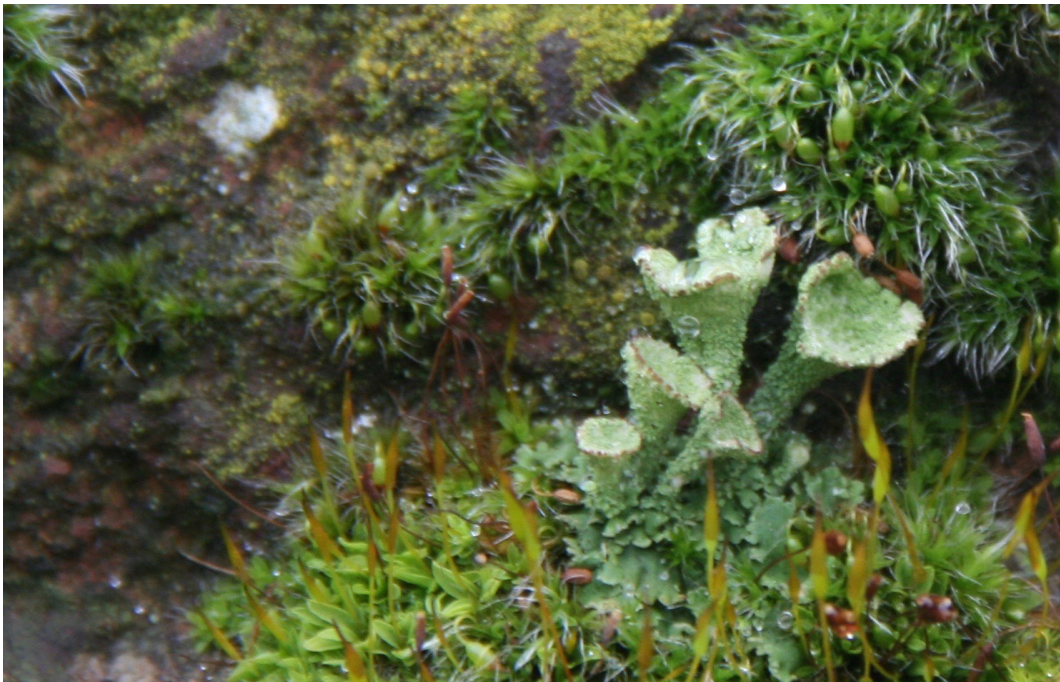
Foto 16: Duinbekermos (*Cladonia pocillum*), samen met Gewoon muursterretje (met rechtop staande sporenkapsels) en Gewoon muisjesmos (met teruggekromde sporenkapsels) op de kerkhofmuur van Damme. Foto Arnout Zwaenepoel, februari 2017.

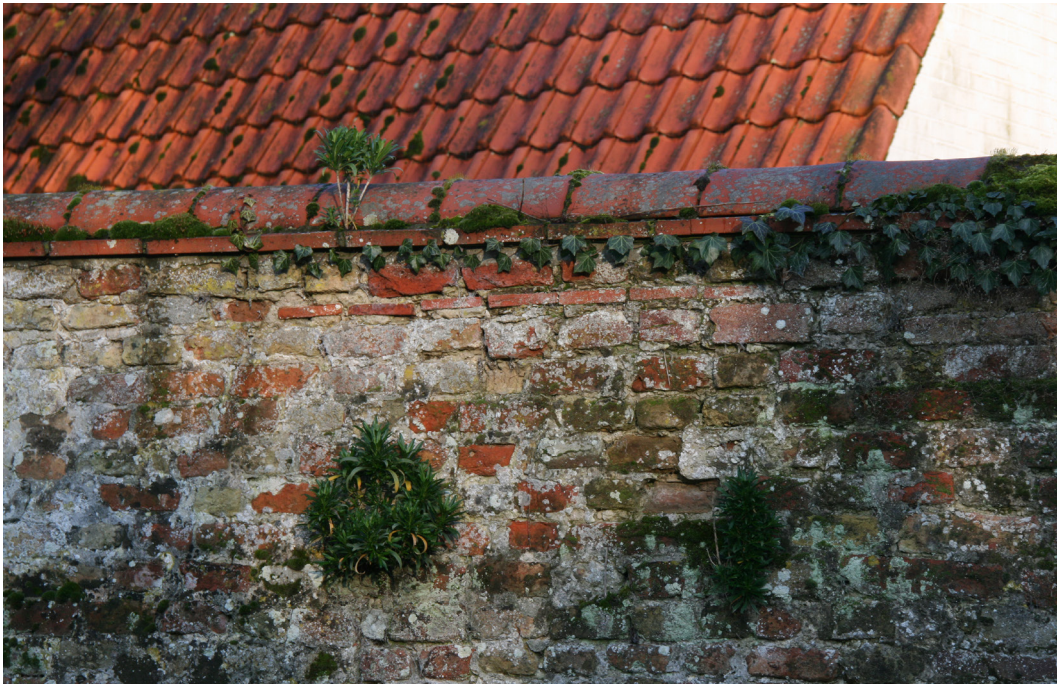
*Foto 17: Muurbloem op de kerkhofmuur die parallel staat met de muur rond de pastoretuin. De mosterdgele kleur op de voegen onder de Muurbloem is te wijten aan Kerkmosterdkorst (*Caloplaca chrysodeta*). De Klimop kan bedreigend worden voor de rijke muurvegetatie en kan beter verwijderd worden. Foto Arnout Zwaenepoel, februari 2017.*

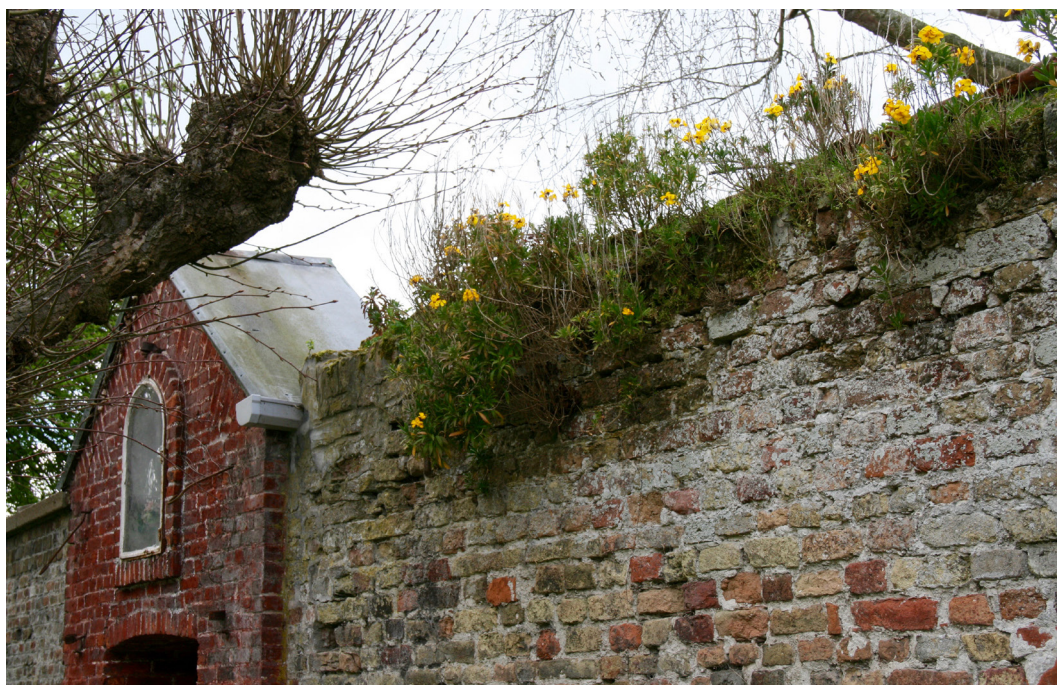
Foto 18: Muurbloem op de muur tussen het Sint-Janshospitaal en het kerkhof. Bemerkt hoe onder de Muurbloem de muur gereinigd werd en hoe weinig lichenen er daardoor resteren. Foto Arnout Zwaenepoel, april 2016.

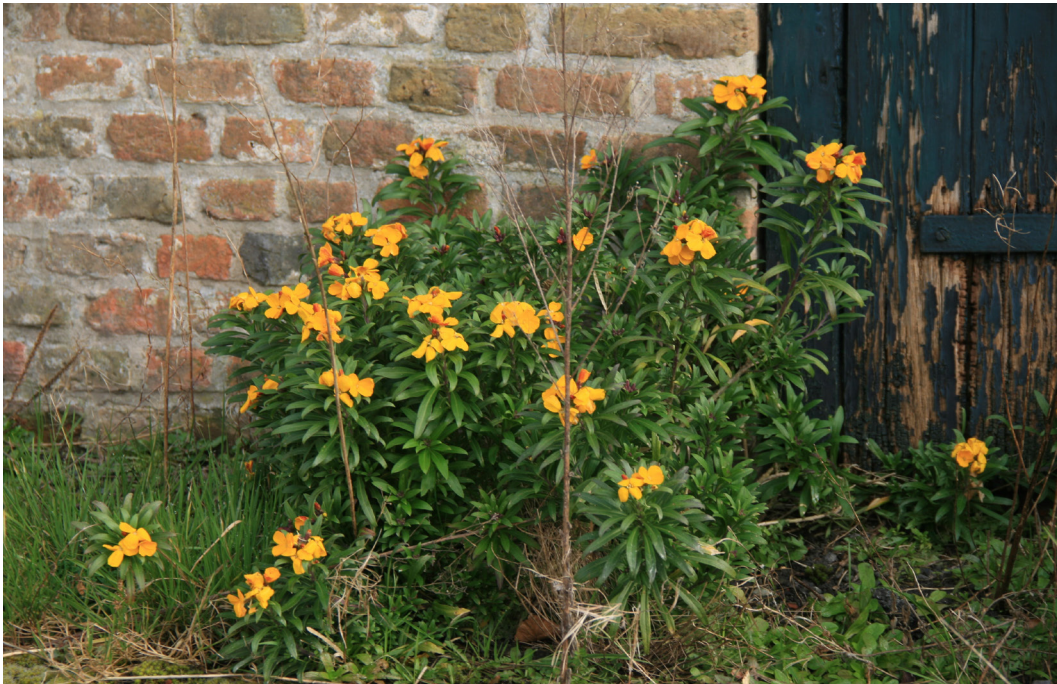
*Foto 19: In de tuinen van het Sint-Janshospitaal zijn nogal wat planten te vinden die in volle grond groeien. Bij de herbestemming van de tuinen is het belangrijk die planten te sparen en eventueel te verplanten naar plaatsen waar ze niet bedreigd zijn en zich kunnen vermeerderen. Foto Arnout Zwaenepoel, februari 2016.*

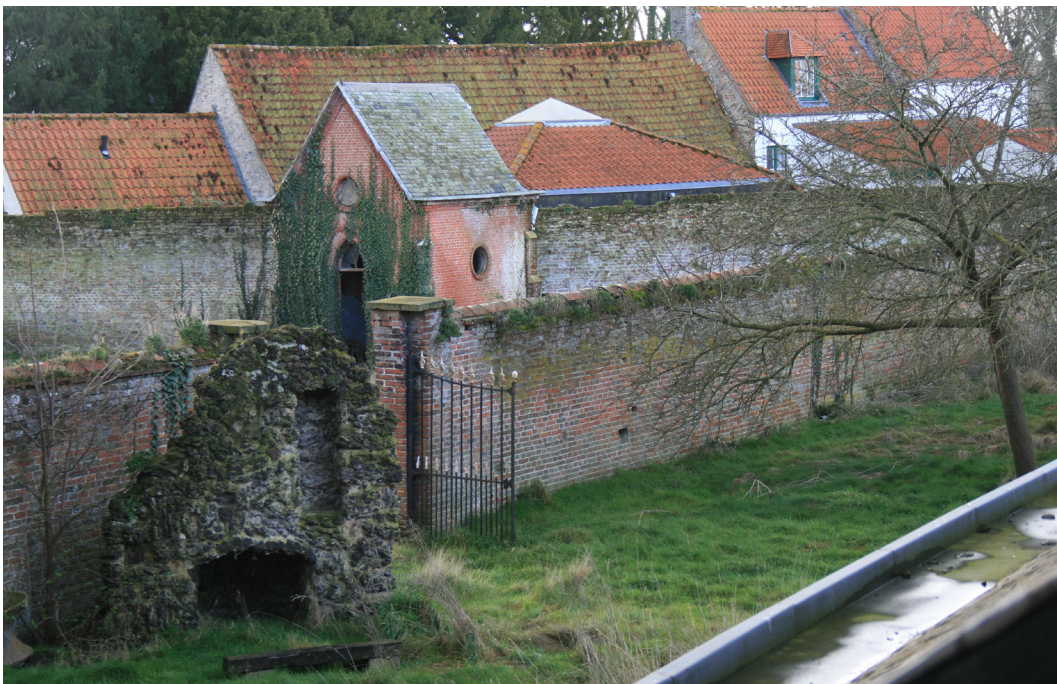
*Foto 20: Verschillende muurgedeelten van de tuinen van het Sint-Janshospitaal. De Muurbloemen staan verspreid op de verschillende muren. Het is niet uitgesloten dat de Muurbloemen nog afstammelingen zijn van de middeleeuwse tuinbeplanting. Foto Arnout Zwaenepoel, februari 2016.*

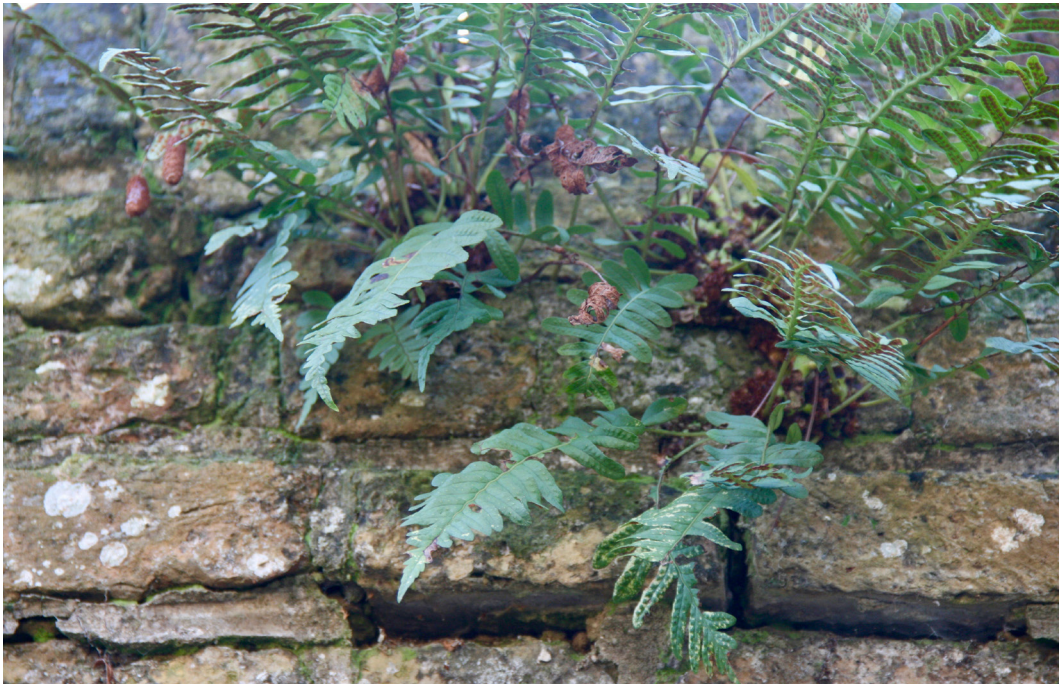
Foto 21: Eikvaren (*Polypodium* sp.) op de muur rond de tuin van het Sint-Janshospitaal langs de Burgstraat. Dit is de enige groeiplaats van deze soort binnen het beschermde stadslandschap. Foto Arnout Zwaenepoel, februari 2017.

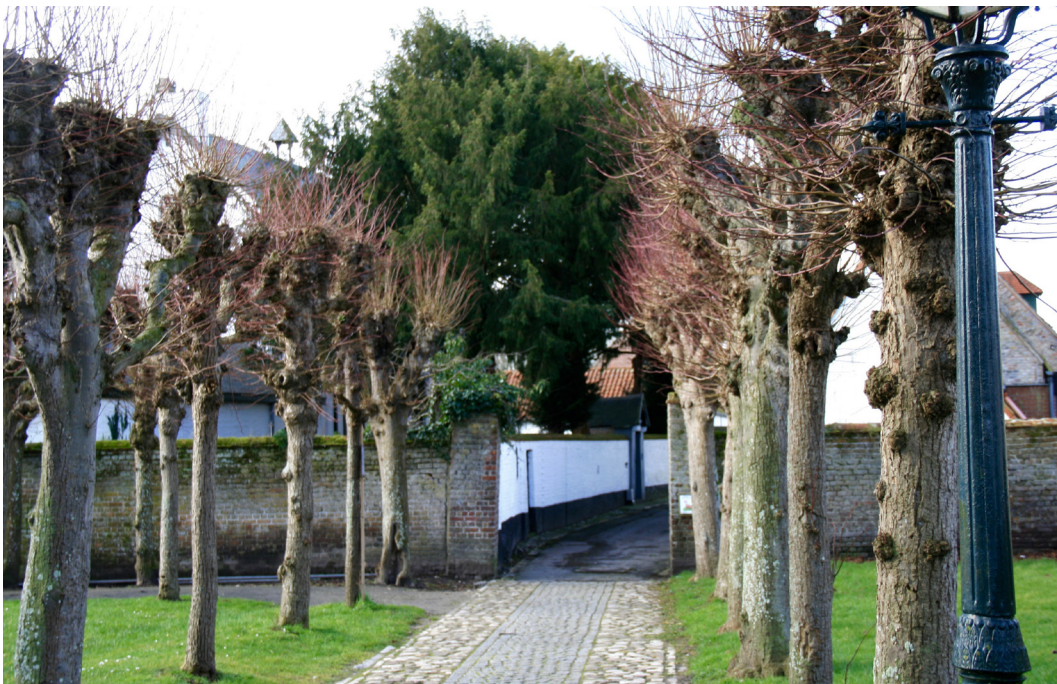
De pastoriemuur aan de straatzijde is geverfd met een geteerde plint. Dit gedeelte is daardoor oninteressant voor muurvegetaties. Foto Arnout Zwaenepoel, februari 2016.

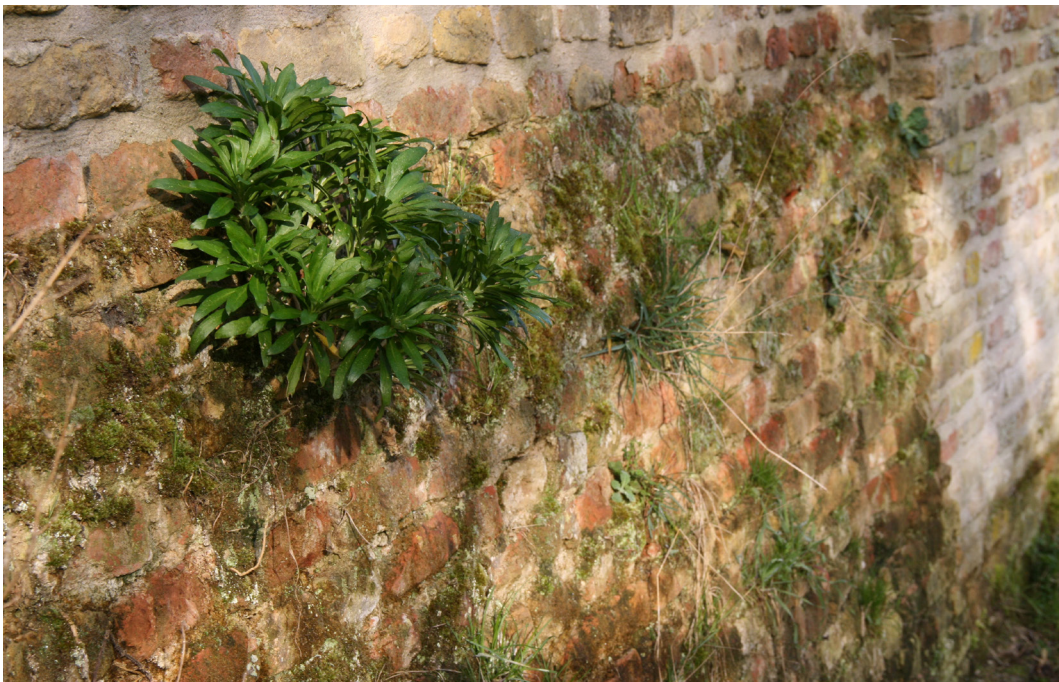
*Foto 24: Muurbloem en Platbeemdgras op de helling halfweg de muur rond de pastorieboomgaard. Foto Arnout Zwaenepoel, februari 2016.*

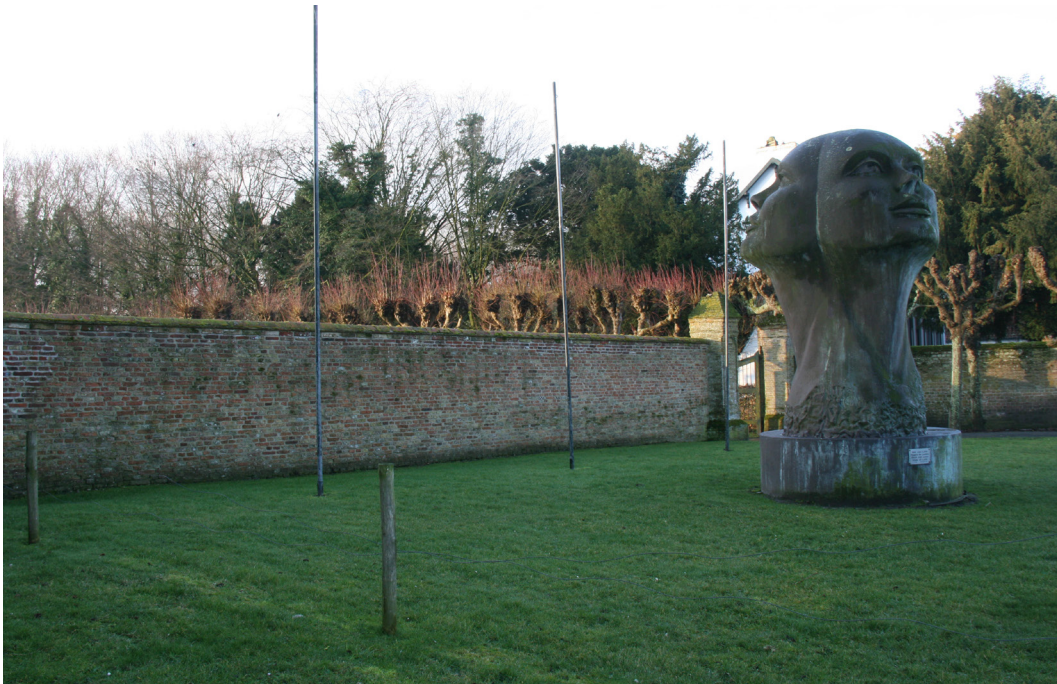
Foto 25: De muur tussen de graven en het kerkhofgedeelte zonder grafstenen. Foto Arnout Zwaenepoel, februari 2017.

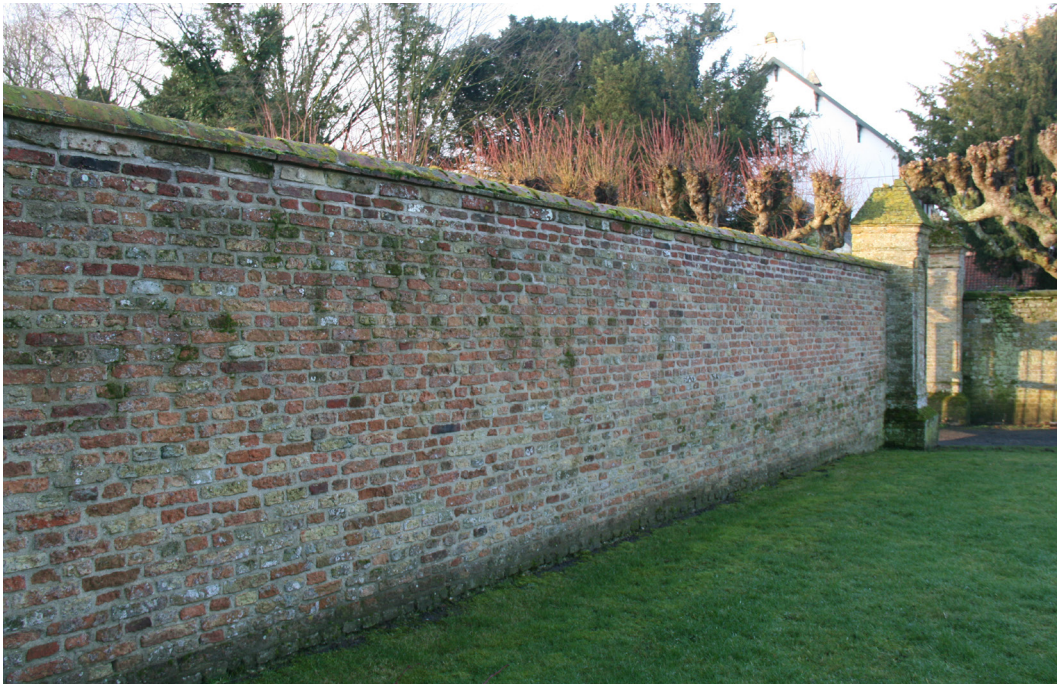
Foto 26: De gerestaureerde muur is vrijwel vegetatieloos op de baksteen zelf. Op de nokpannen groeit voornamelijk Gewoon muursterretje (*Tortula muralis*). Foto Arnout Zwaenepoel, februari 2017.

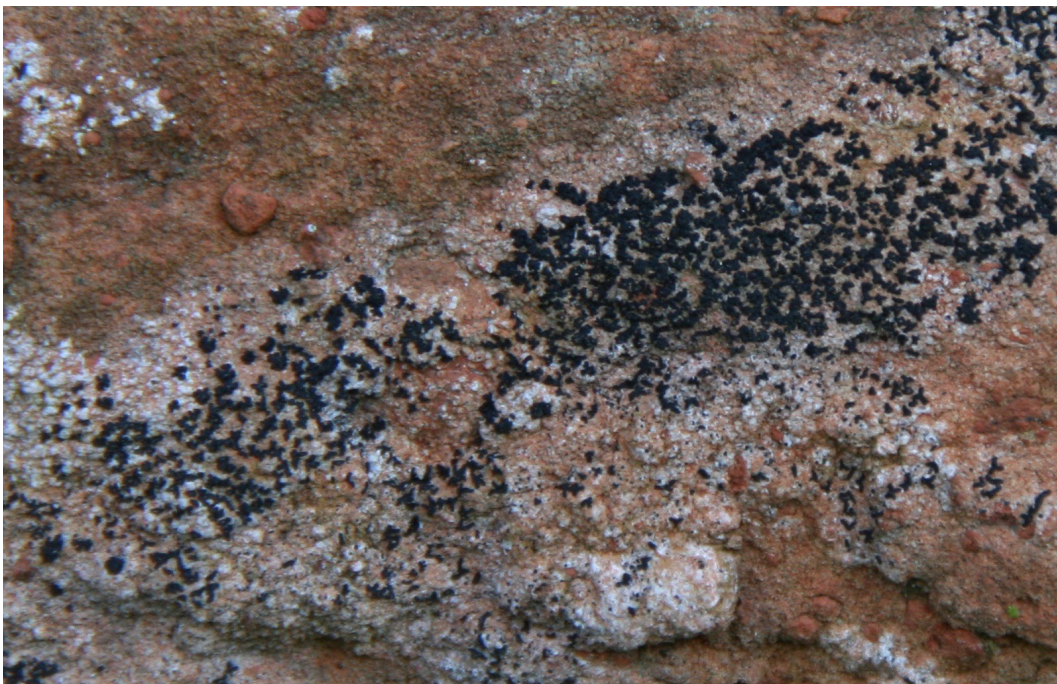
Foto 27: Foto. Schriftmos (*Opegrapha* sp.) op de baksteen van de muur op het kerkhof. Er zijn talrijke soorten schriftmos; de meeste zijn zeldzaam. De soorten zijn alleen op sporen te determineren, maar er is ook veel onenigheid over de precieze begrenzing van de verschillende soorten. Foto Arnout Zwaenepoel, februari 2017.

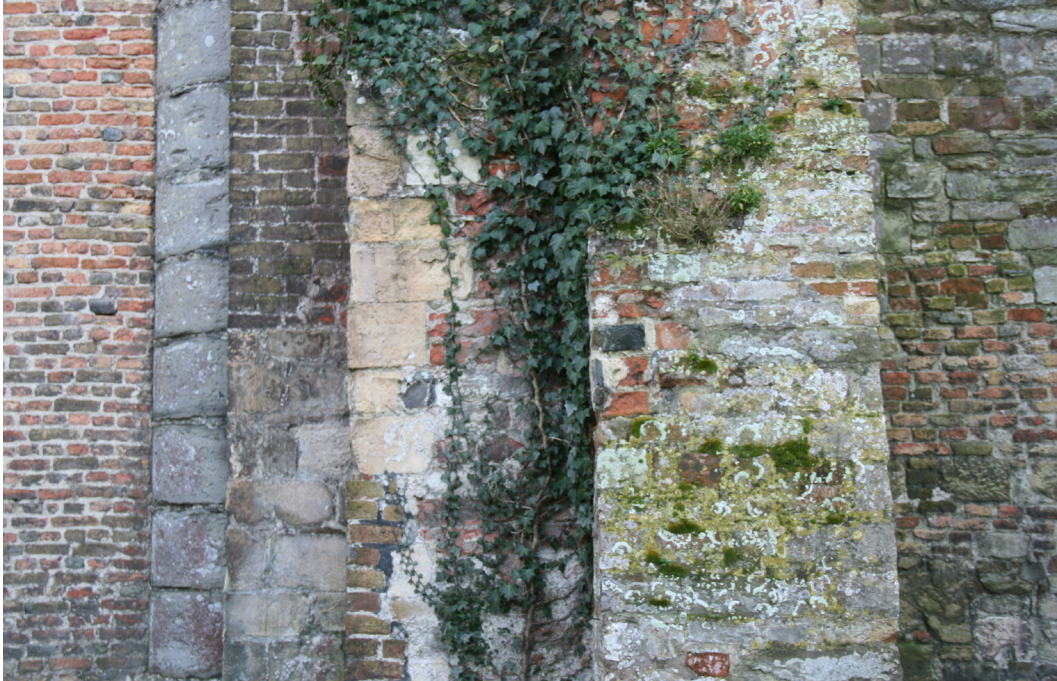
Foto 28: De foto toont heel duidelijk hoe alleen de steunberen gespaard werden van reiniging bij de restauratie. Op de steunberen groeien bovenaan in beeld enkele Muurbloemen (*Erysimum cheiri*) en wat Plat beemdgras (*Poa compressa*). Beneden bepalen Gelobde citroenkorst (*Caloplaca flavescens*; geel) en Kauwgommos (*Diploicia canescens*; blauwwit) het aspect. Foto Arnout Zwaenepoel, februari 2017.

De Klimop op de kerk concurreert met de veel soortenrijkere lichenenbegroeiingen en kan daarom beter verwijderd worden.

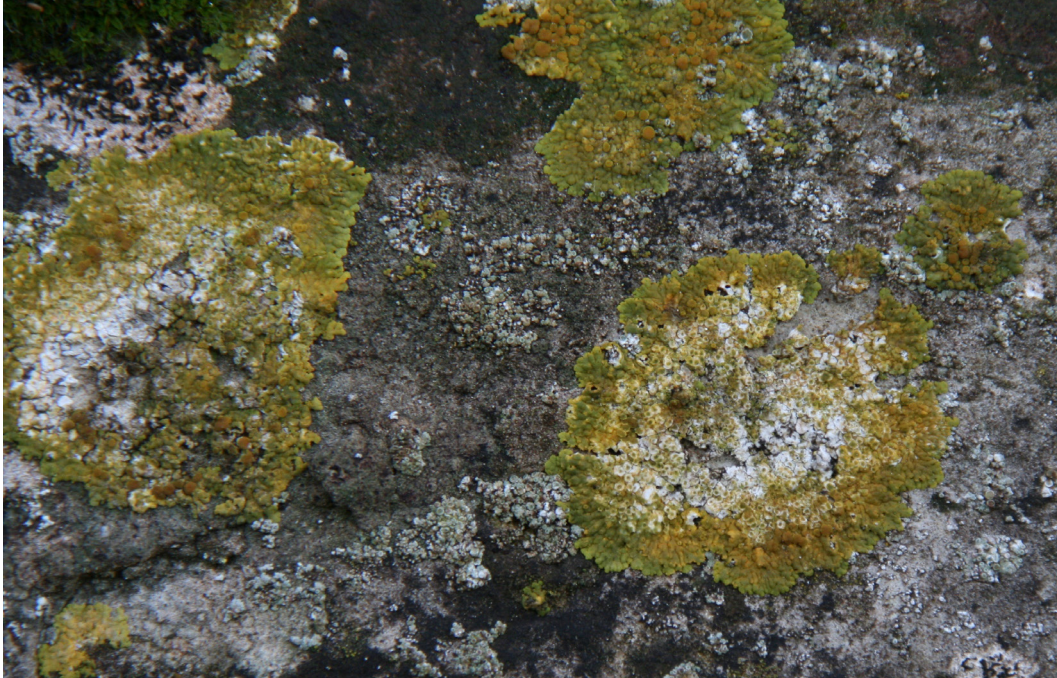
Foto 29: Detail van hetzelfde muurgedeelte van een steunbeer, met Gelobde citroenkorst (*Caloplaca flavescens*) dominant, Gewone stippelkorst (*Verrucaria nigrescens*; zwarte vlekken onderaan), Schriftmos (*Opegrapha* sp.; zwarte 'lettertjes' op wit thallus linksboven en rechtsonder) en Verborgene schotelkorst (*Lecanora dispersa*; de solitaire bleekgroenige apotheciën verspreid tussen de overige grotere soorten). Foto Arnout Zwaenepoel, februari 2017).

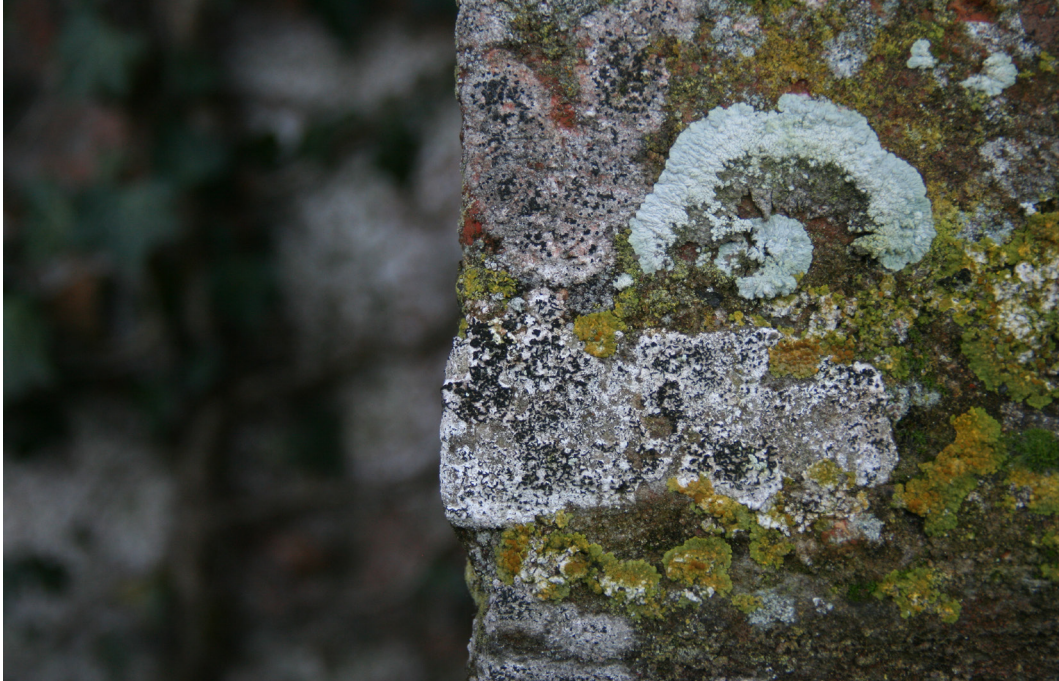
*Steunbeer van de kerk met Kauwgommos (Diploicia canescens; groenblauwwit), Gelobde citroenkorst (Caloplaca flavescens; gele thalli met oranje apotheciën), Schriftmos (Opegrapha sp.: zwarte 'letters' op wit thallus), Vliegenstrontjesmos (Buellia punctata; zwarte puntjes op witgrijsig thallus). Foto Arnout Zwaenepoel, februari 2017.*

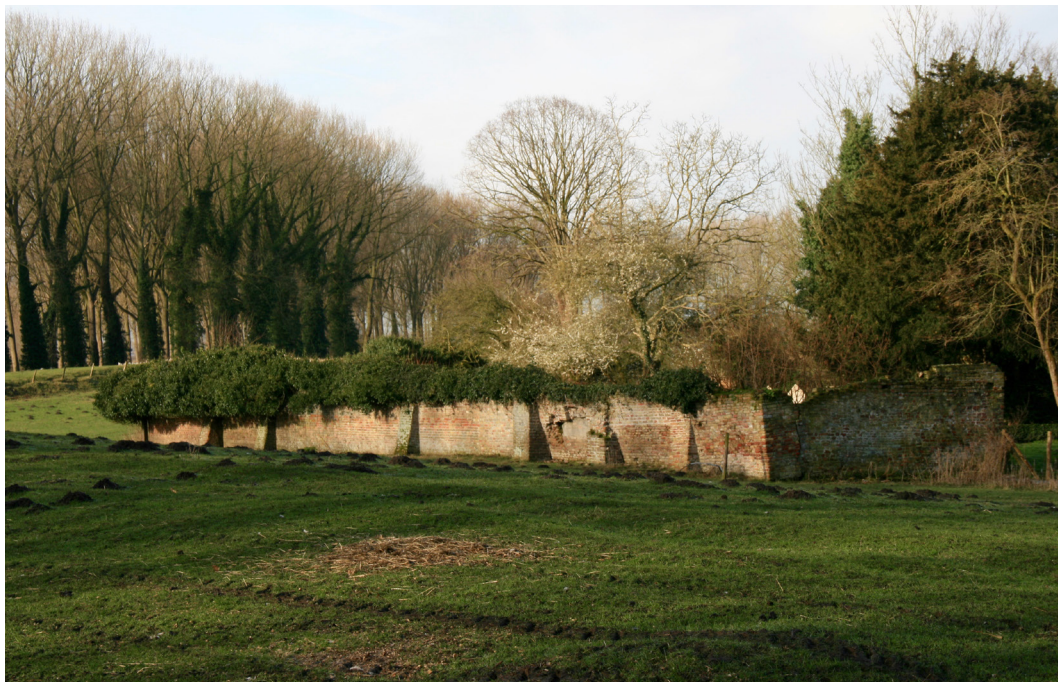
**Muurvegetatie.** Deze muur is zeer sterk met Klimop overgroeid, waardoor bijna alle andere vegetaties verdrongen is. Klimop verhindert lichenen- en mossenbegroeiingen op verschillende wijzen. Voor lichenen ontstaat er bij Klimopbegroeiing al snel een lichttekort. Bovendien verdringt Klimop ook fysisch de lichenen. Verder ontnemt Klimop het vocht afkomstig van de regen, dat mossen en lichenen nodig hebben. Zeker bij deze muur hangt de Klimop zodanig over de muur dat de regen onmogelijk nog de stenen kan bereiken. Alleen Gelobde poederkorst (*Lepraria lobificans*) kan het in zo'n omstandigheden nog enigszins uithouden. Op het uiteinde van de muur groeit één enkele Muurbloem. Op de delen die niet helemaal met Klimop overgroeid zijn houden Kauwgommos (*Diploicia canescens*) en Kerkcitroenkorst (*Caloplaca ruderum*) nog enigszins stand.

*Foto 30: De muur rond de voormalige moestuin van de pastorie. Foto Arnout Zwaenepoel, februari 2016.*

**Beheerindicaties.** Deze muur is behoorlijk zwaar gehavend. Ter hoogte van de pastorieboomgaard is een groot gat van meerdere meter aanwezig. Over een flink deel van de lengte staat de muur erg scheef door verzakking. Wat epilitische begroeiing betreft is de muur geen topper door de overheersing van Klimop. Voor het behoud van de oude muur pleiten we voor een consolidatie, maar niet een volledige verwijdering van de Klimop. Die zou waarschijnlijk met zich brengen dat grote delen van de muur kunnen instorten en volledig opnieuw zouden moeten gemaakt worden, waar we niet voor pleiten. Wat betreft het gat in de muur zijn er voorstellen om dit als een mogelijkheid te beschouwen voor een doorgang van een wandelpad dat vesten en stadscentrum met elkaar kan verbinden. Als dit idee doorgang vindt, dan lijkt het ons aangewezen om een (klein) poortje te maken op de plaats van het gat.
