# BEHEERPLAN VOOR HET BESCHERMDE STADSGEZICHT DAMME

## BIJLAGE 6. INVENTARISATIE VAN MUUR- EN STEENBEWONENDE VEGETATIES

### Bijlage 2. Inventarisatie van muur- en steenbewonende vegetaties

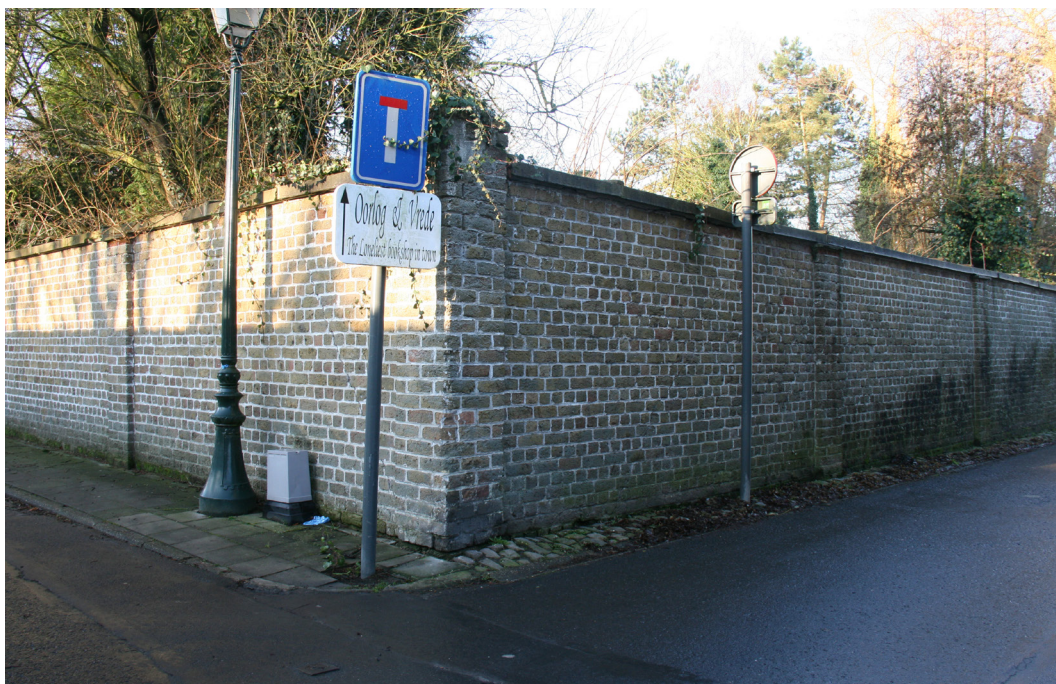
Foto 32: De muur van de zusteruin is grotendeels onbegroeid. Foto Arnout Zwaenepoel, februari 2017.

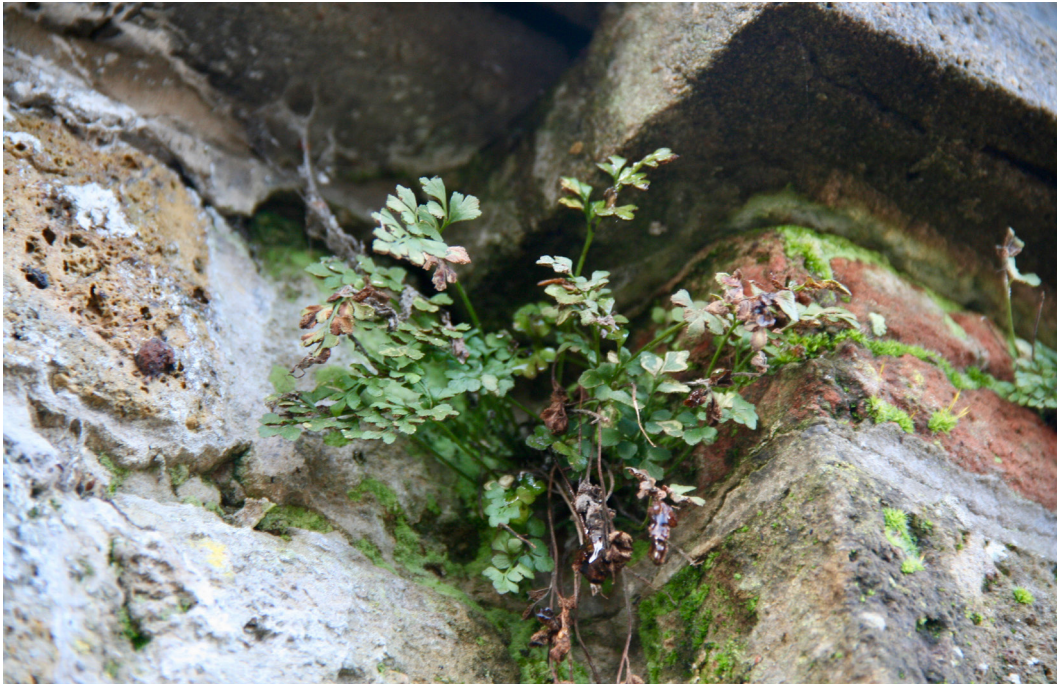
Foto 33: Muur zustertuin hoek Burgstraat, Sint-Jansstraat. Sporadische Muurvaren, in de beschutting van de arduinen deksteen. Foto Arnout Zwaenepoel, februari 2017.

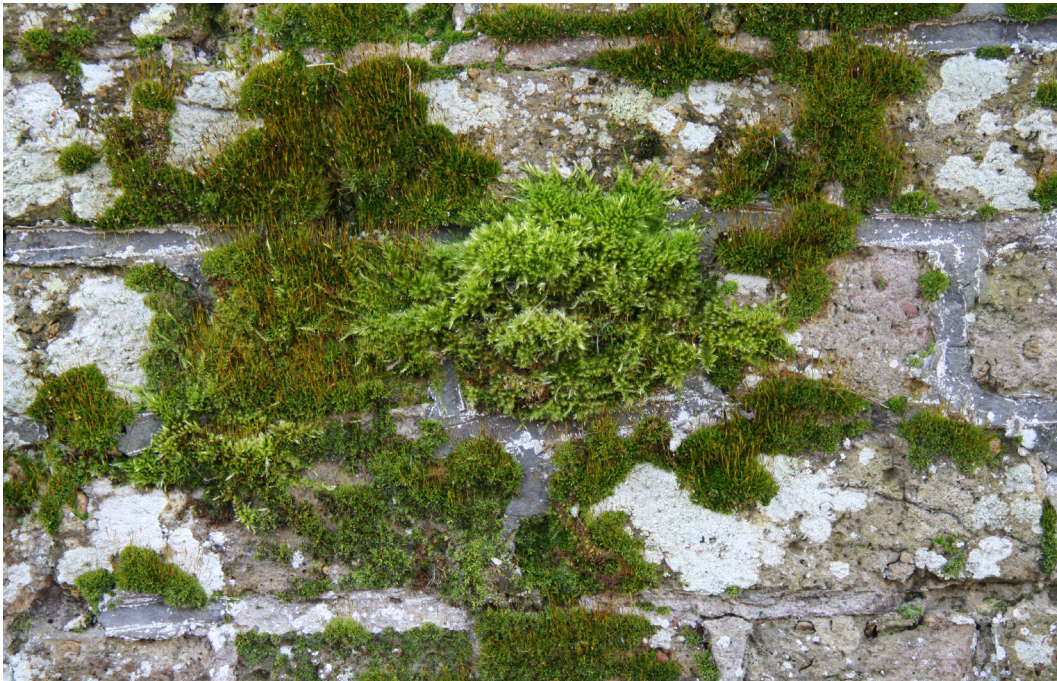
Foto 34: Muur zustertuin Sint-Jansstraat. Gewoon zijdemoos (*Homalothecium sericeum*), Kauwgommos (*Diplocia canescens*) en Gewoon muursterretje (*Tortula muralis*) koloniseren als eerste de muur na de laatste restauratie (van onbekende datum). Foto Arnout Zwaenepoel, februari 2017.

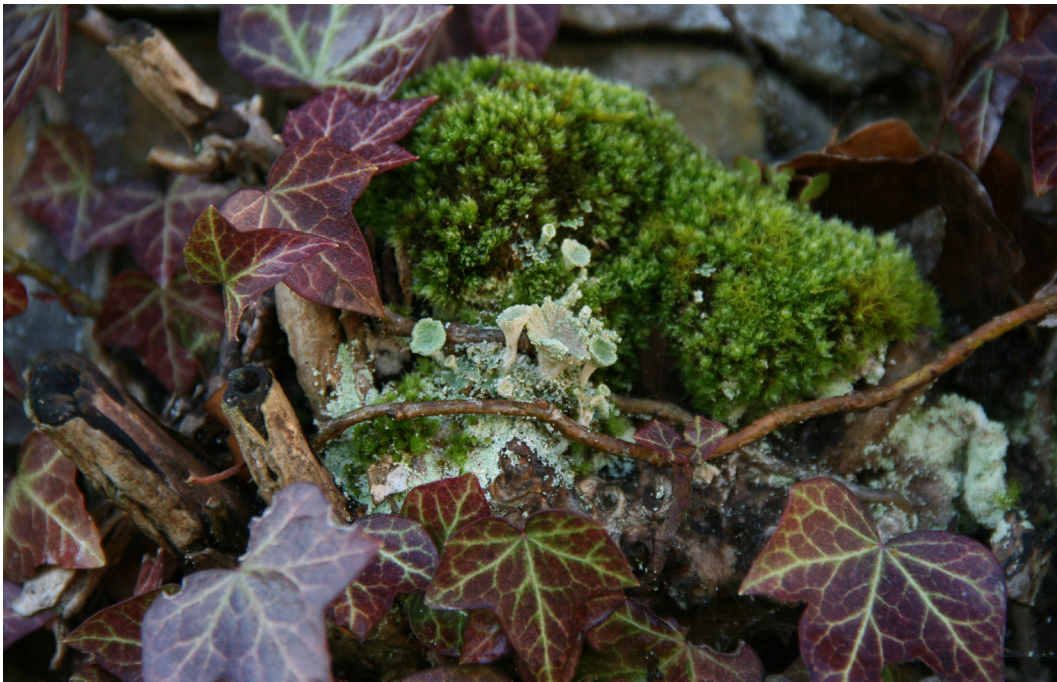
Foto 36: Kopjesbekermos (*Cladonia fimbriata*) op de muur in de Sint-Jansstraat. Dit is normalerwijze vooral een terrestrische soort. De Klimoptakken kunnen stof en zand accumuleren, waardoor Kopjesbekermos hier schijnbaar epilithisch groeit. Foto Arnout Zwaenepoel, februari 2017.

**Beheerindicaties.** Klimopoverwoekering vermijden. Bij restauratie kalkmortel aanwenden.

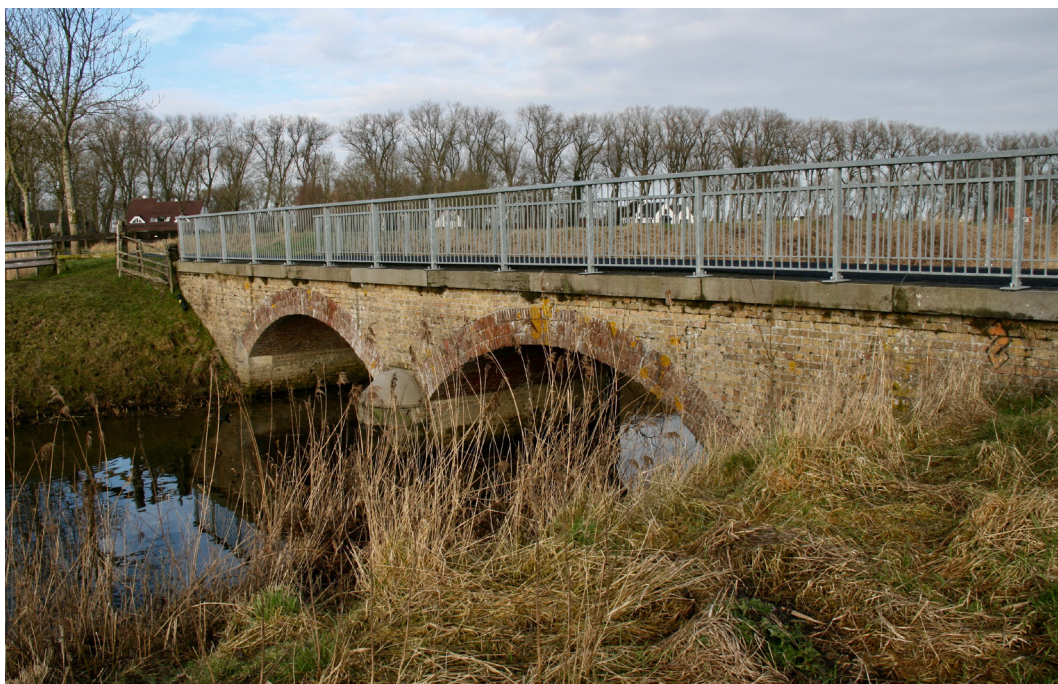
Foto 37: De brug over het Zuidervaartje in de Rabattestraat. Onder de arduinen dekstenen komt een populatie Muurvaren voor. De opvallende gele vlekken op de baksteen zijn hoofdzakelijk te wijten aan Groot dooiermos (*Xanthoria parietina*). Foto Arnout Zwaenepoel, februari 2017.

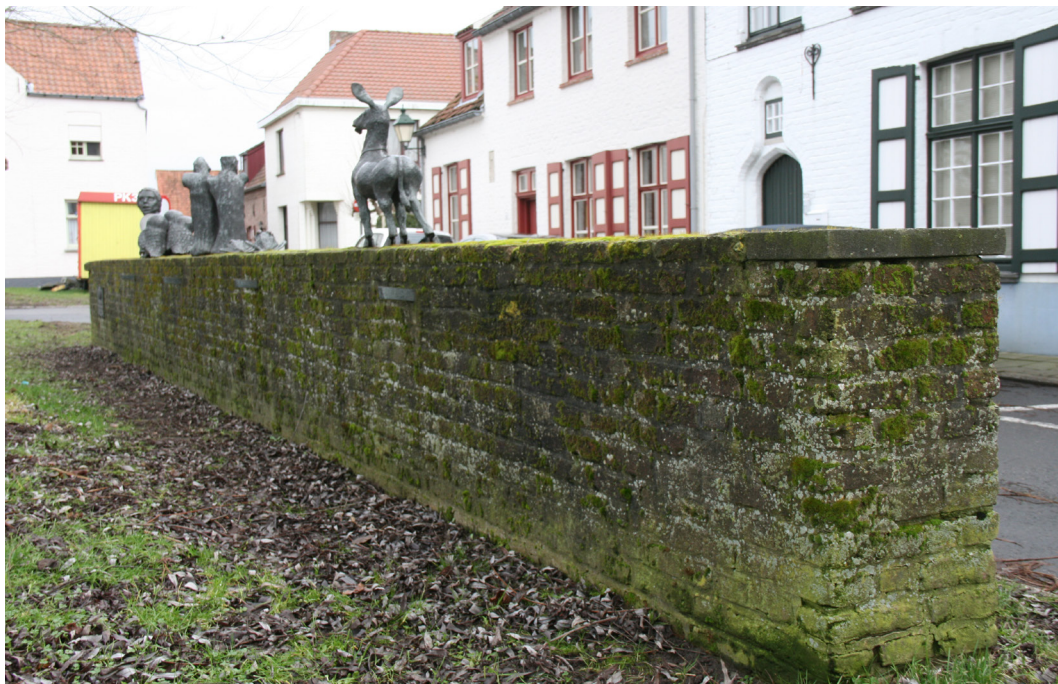
Foto 38: Bakstenen muurtje van het Uilenspiegelmonument. Gewoon muursterretje (*Tortula muralis*) is de meest opvallende epiliet. Foto Arnout Zwaenepoel, februari 2017.

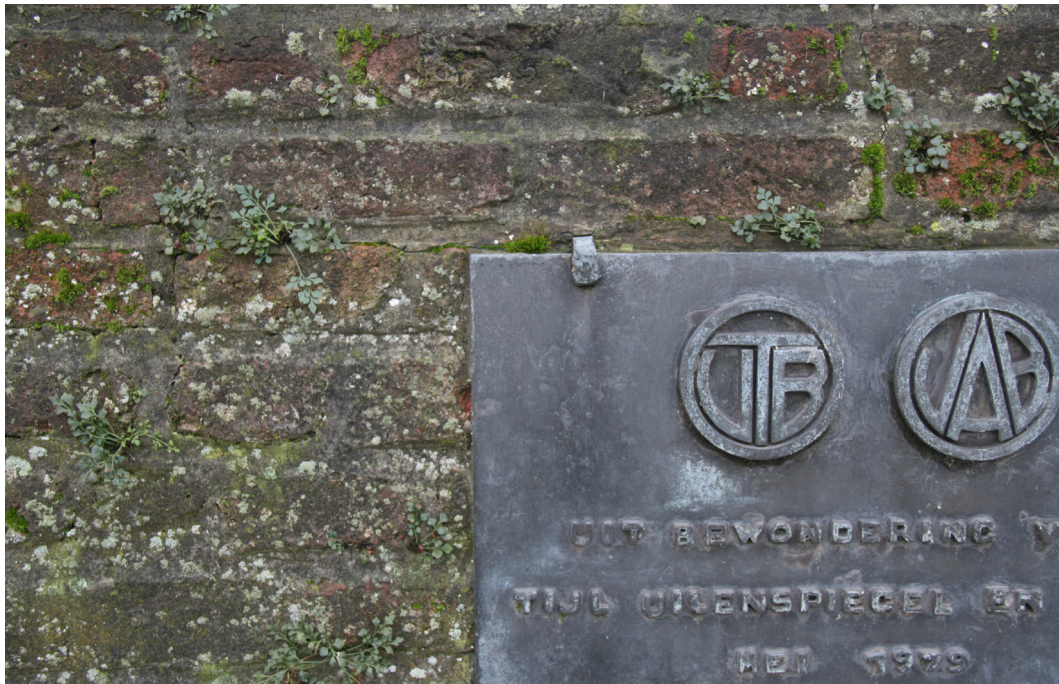
Foto 39: Ondanks de portlandcement en de geringe leeftijd van dit muurtje (38 jaar) heeft Muurvaren zich toch al gevestigd met enkele tientallen exemplaren. Foto Arnout Zwaenepoel, februari 2017.

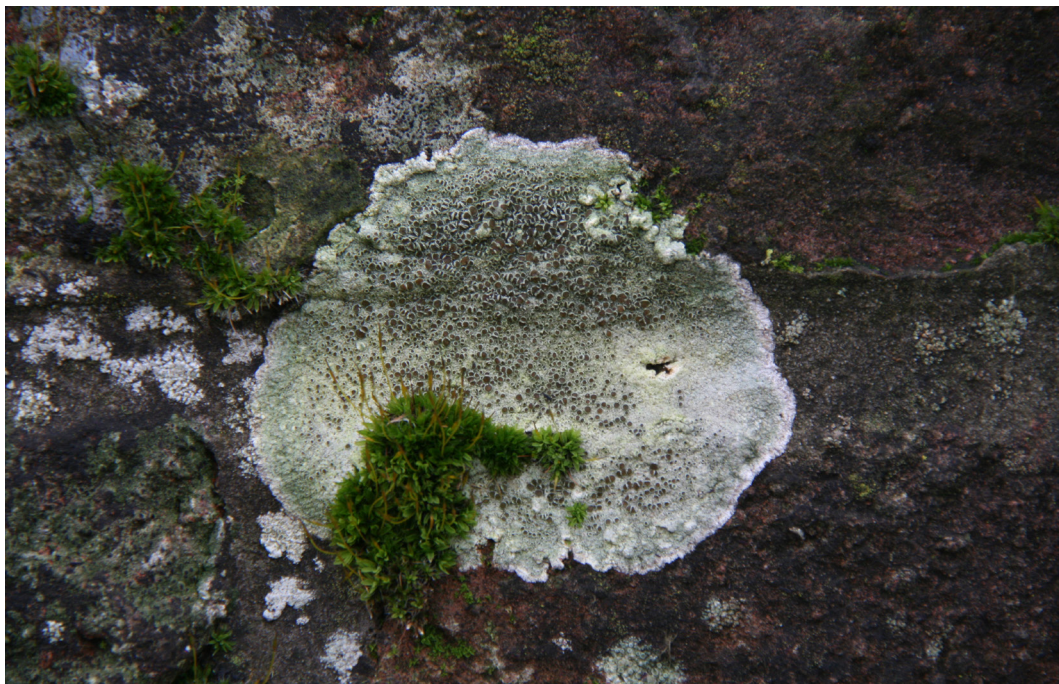
Foto 40: Kastanjebruine schotelkorst (*Lecanora campestris*) en Gewoon muursterretje (*Tortula muralis*) op het muurtje van het Uilenspiegelmonument. Foto Arnout Zwaenepoel, februari 2017.

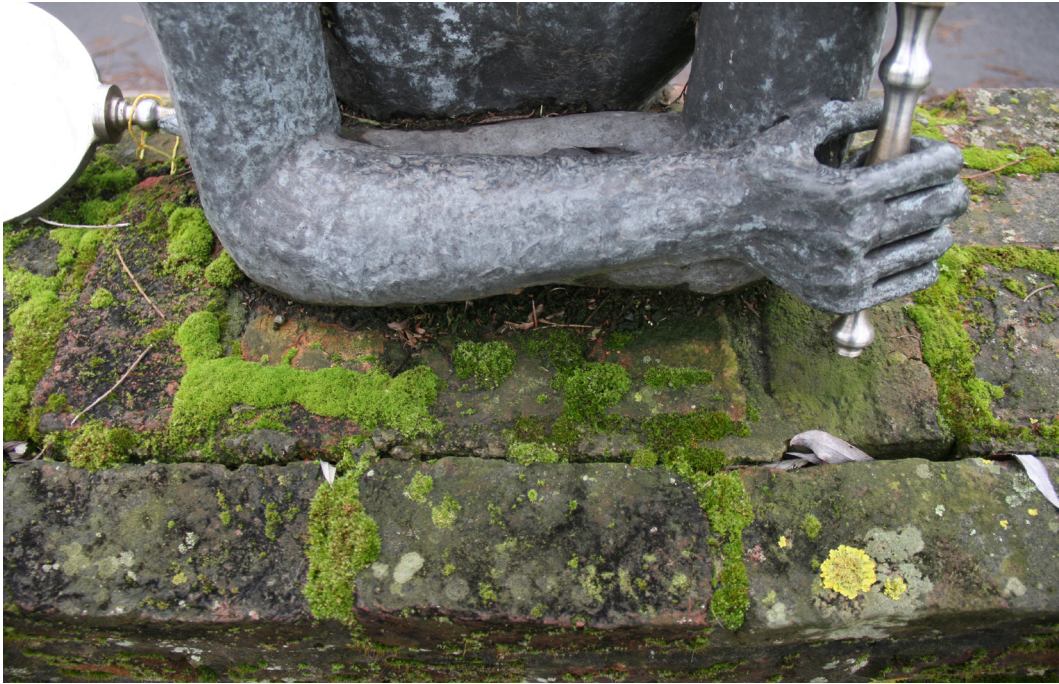
*Foto 41: De bleekgroene kussentjes zijn de blaadjes van Gewoon smaragdsteeltje (*Barbula convoluta*). De gele vlek is Groot dooiermos (*Xanthoria parietina*). Foto Arnout Zwaenepoel, februari 2017.*

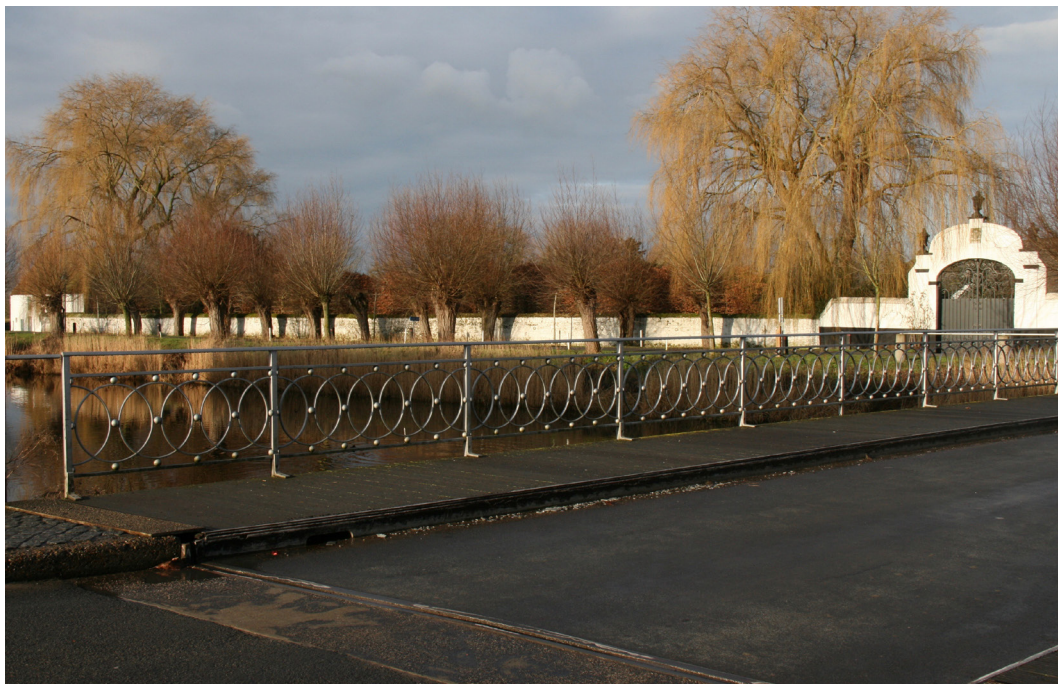
Foto 42: De zuidelijke tuinmuur van de Sint-Christoffelhoeve is geschilderd. Toch hebben enkele Muurvarentjes zich al weten te vestigen. Foto Arnout Zwaenepoel, februari 2017.

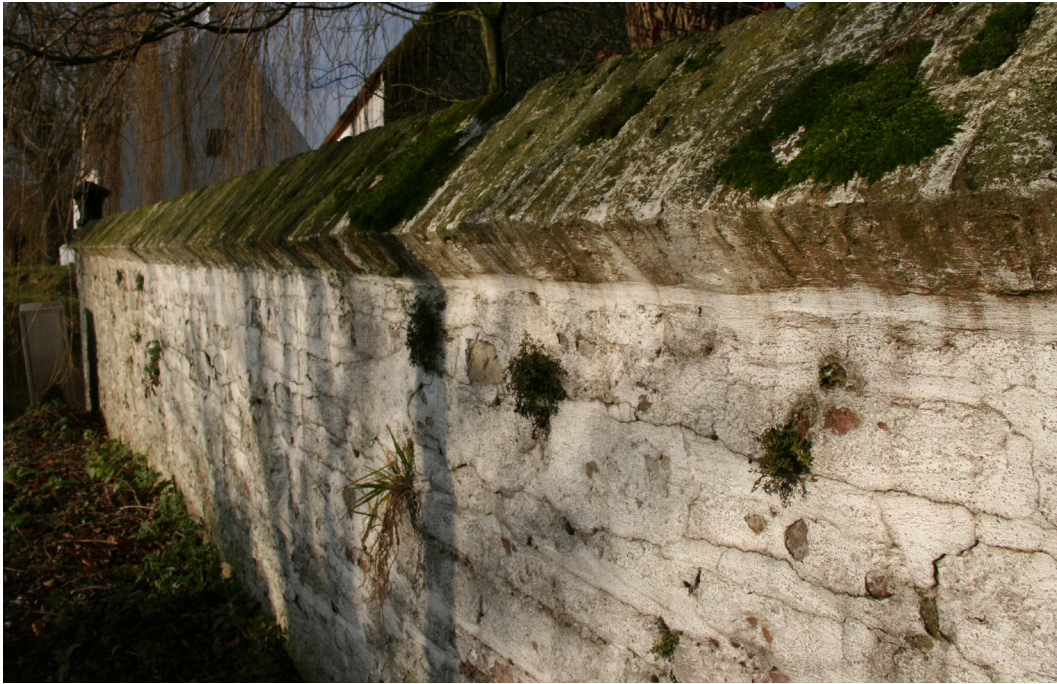
*Foto 43: Muurvaren op het geschilderde muurgedeelte. Foto Arnout Zwaenepoel, februari 2017.*

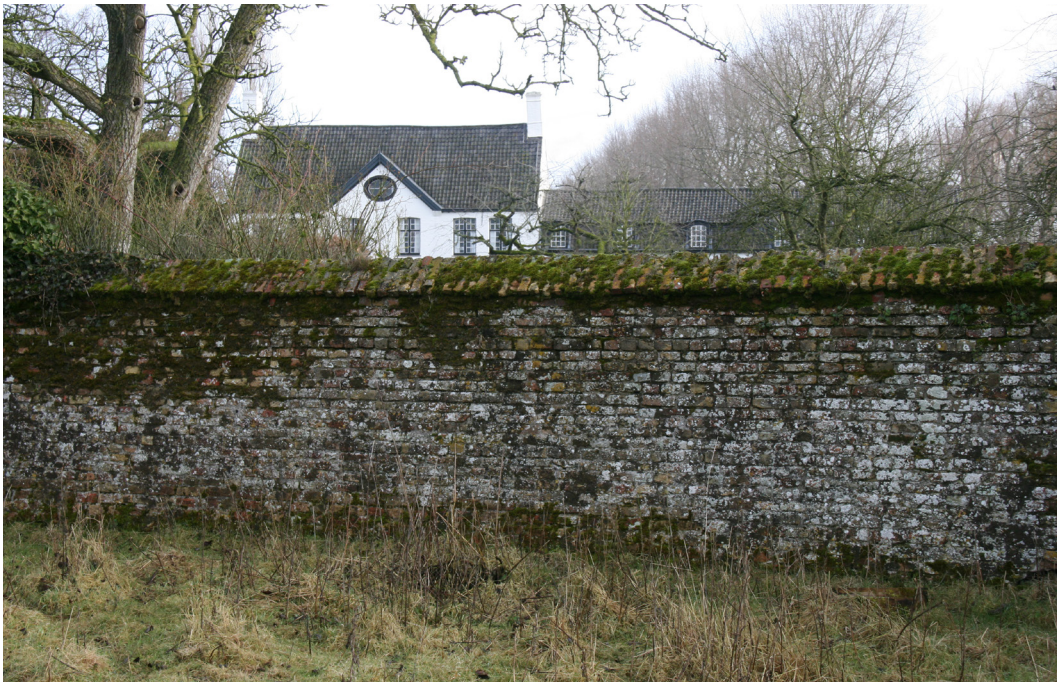
*Foto 44: Het niet geschilderde muurgedeelte komt op de derde plaats qua typische muurvegetatie. Foto Arnout Zwaenepoel, februari 2017.*

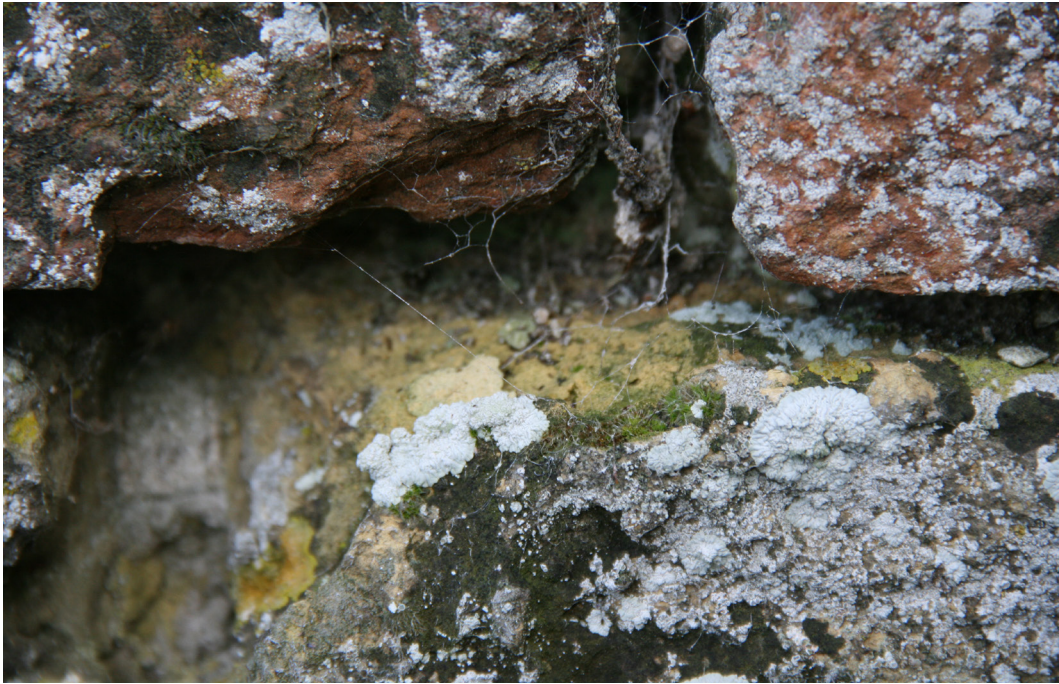
Foto 45: Soortenrijke lichenenbegroeiing op de westelijke tuinmuur van de Sint-Christoffelhoeve, met Gelobde citroenkorst (*Caloplaca flavescens*; gele vlekken met oranje apotheciën), Kauwgommos (*Diploicia canescens*; blauwig-witte thalli), Gewone stippelkorst (*Verrucaria nigrescens*; zwarte vlekken), Vliegenstrontjesmos (*Buellia punctata*, witgrijze vlekken met zwarte puntjes) en Zwarte schotelkorst (*Tehromela atra*; witte thalli met zwarte apotheciën). Foto Arnout Zwaenepoel, februari 2017.

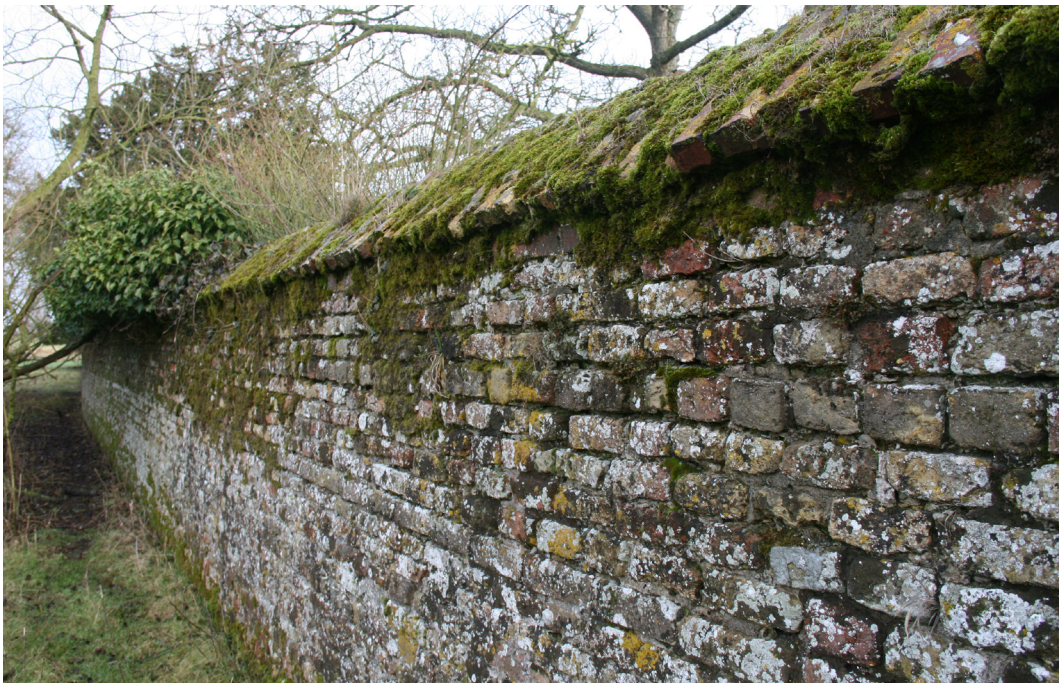
Foto 46: De muurgedeelten die met Klimop begroeid zijn, zijn soortenarm wat lichenen betreft. Foto Arnout Zwaenepoel, februari 2017.

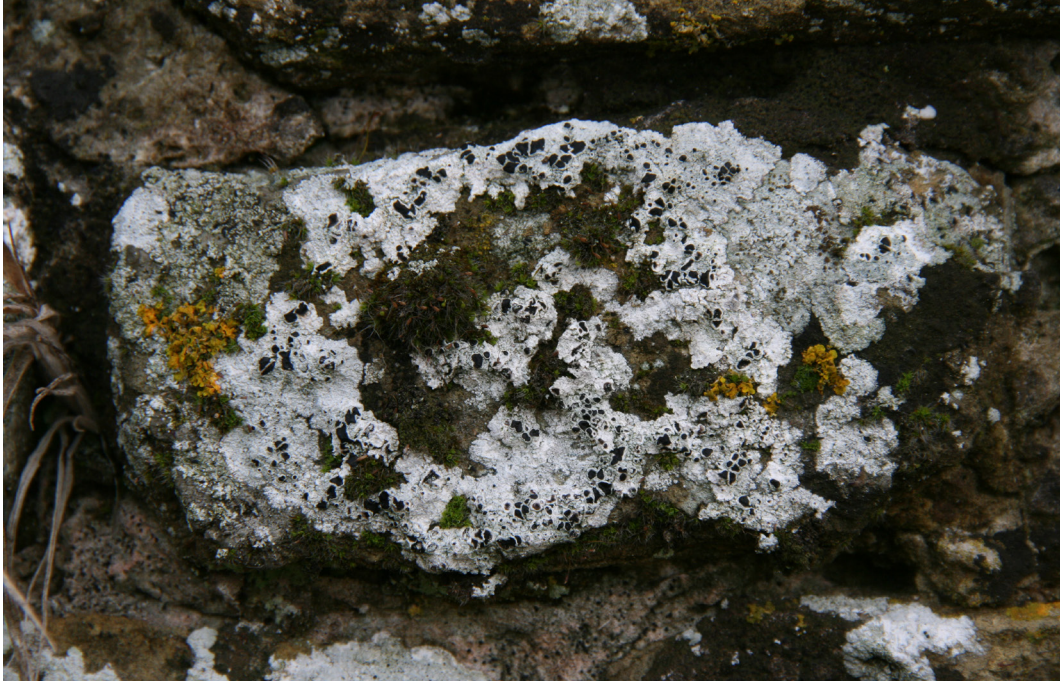
*Foto 47: Zwarte schotelkorst (Tehromela atra) op de westelijke tuinmuur van de Sint-Christoffelhoeve. Foto Arnout Zwaenepoel, februari 2017.*

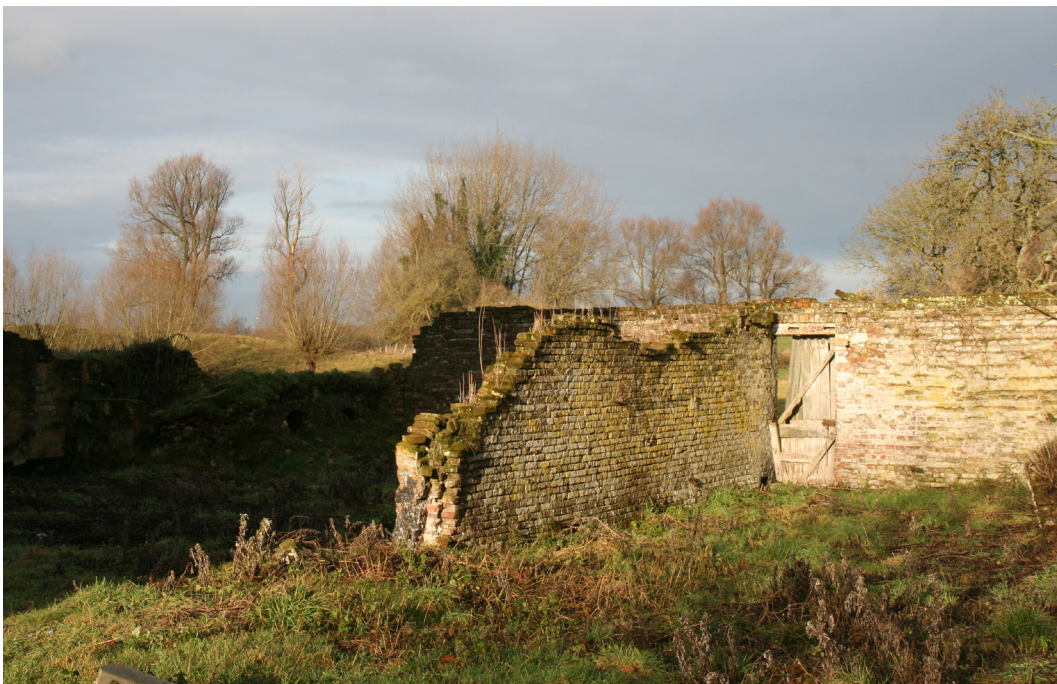
*Foto 48: De bijgebouwen van de boerderij Damse Vaart-West 5 zijn zo vervallen dat restauratie amper nog mogelijk is. Foto Arnout Zwaenepoel, februari 2017.*

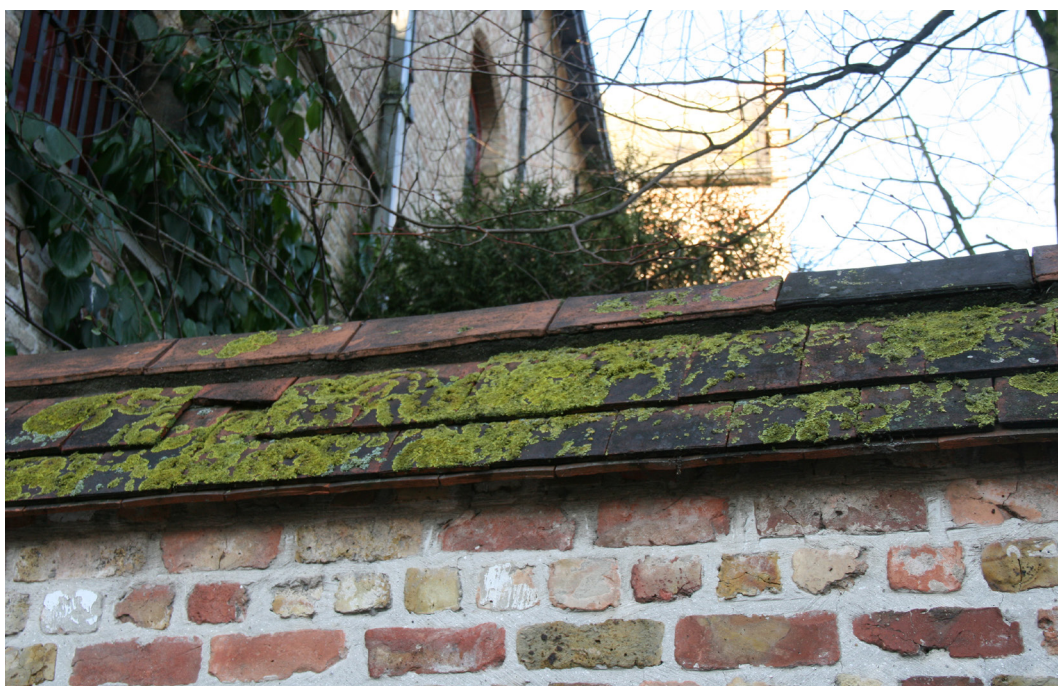
*Foto 49: De in 1982 gerestaureerde muur langs de tuin van het stadhuis. Groot dooiermos is dominant op de tegels en nokpannen. Foto Arnout Zwaenepoel, februari 2017.*

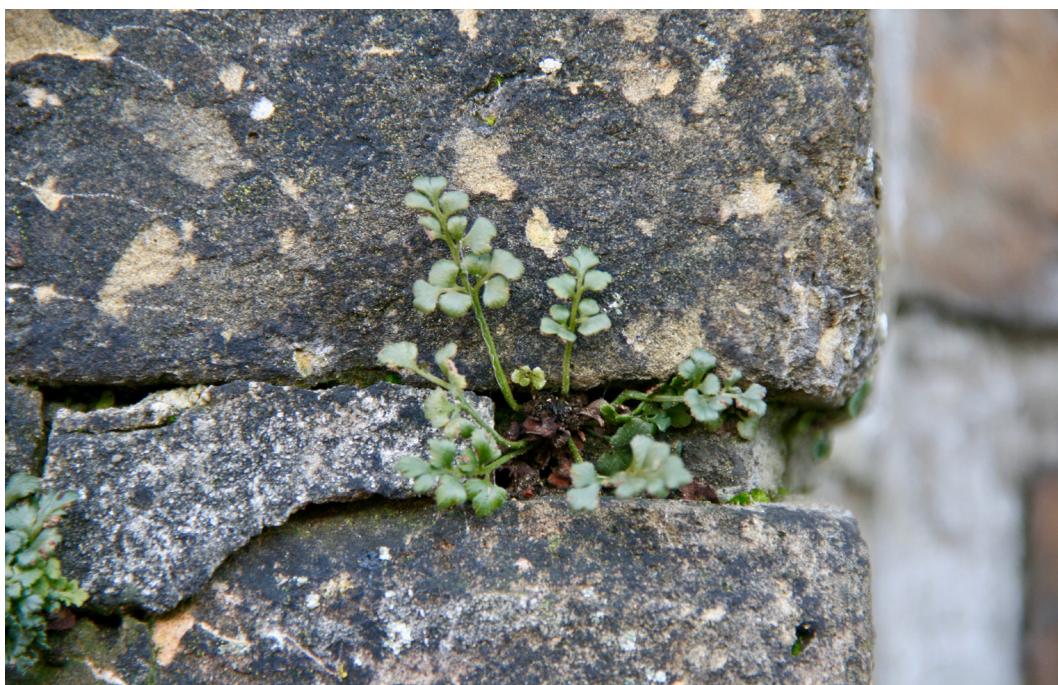
*Foto 50: Slechts enkele Muurvarentjes hebben de gerestaureerde muur al opnieuw weten te koloniseren. Foto Arnout Zwaenepoel, februari 2017.*

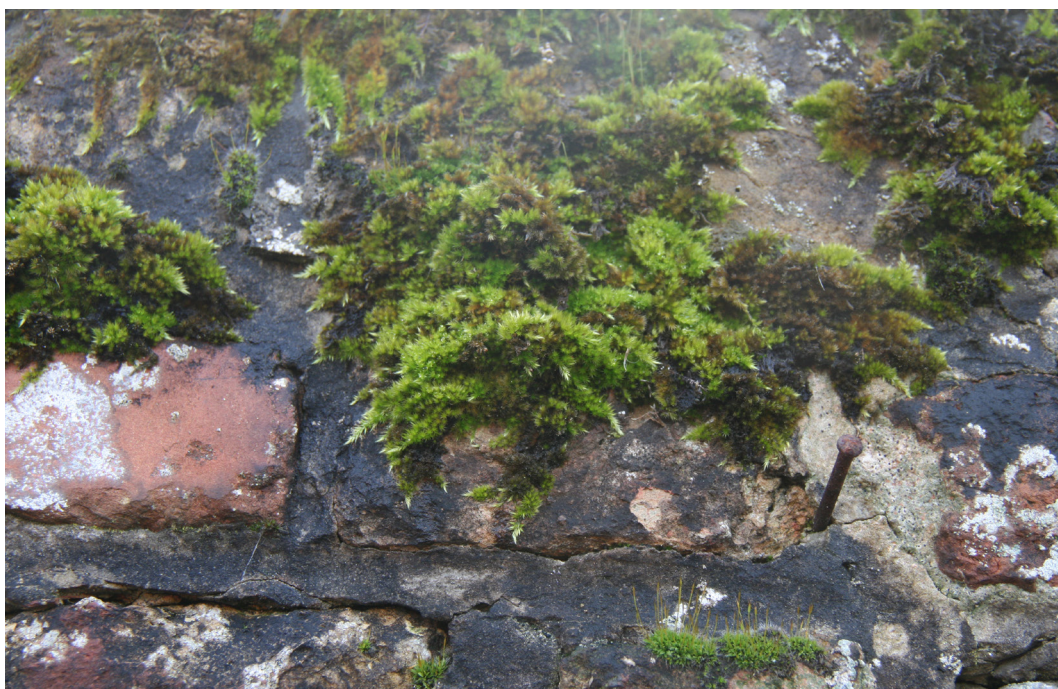
Foto 52: Gewoon zijdemoos (*Homalothecium sericeum*) en Gewoon muursterretje (*Tortula muralis*) op het muurtje tussen Pottenbakkersstraat 9 en 11. Foto Arnout Zwaenepoel, februari 2017.

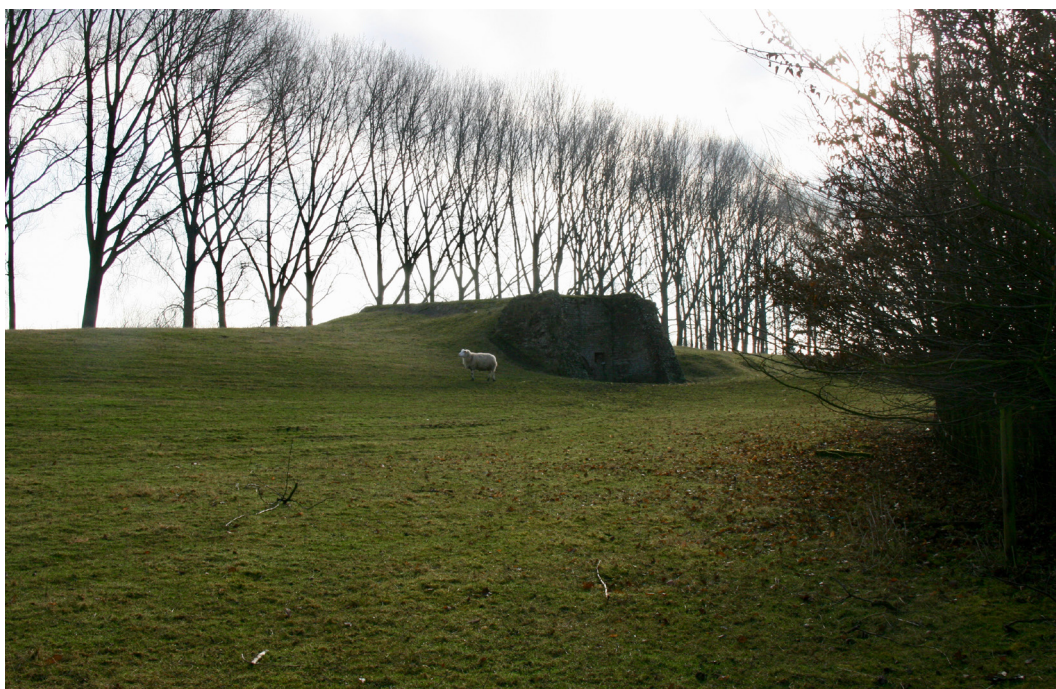
Foto 53: De poterne-kazemat van de Lieve is gedeeltelijk met aarde bedekt. Foto Arnout Zwaenepoel, februari 2017.

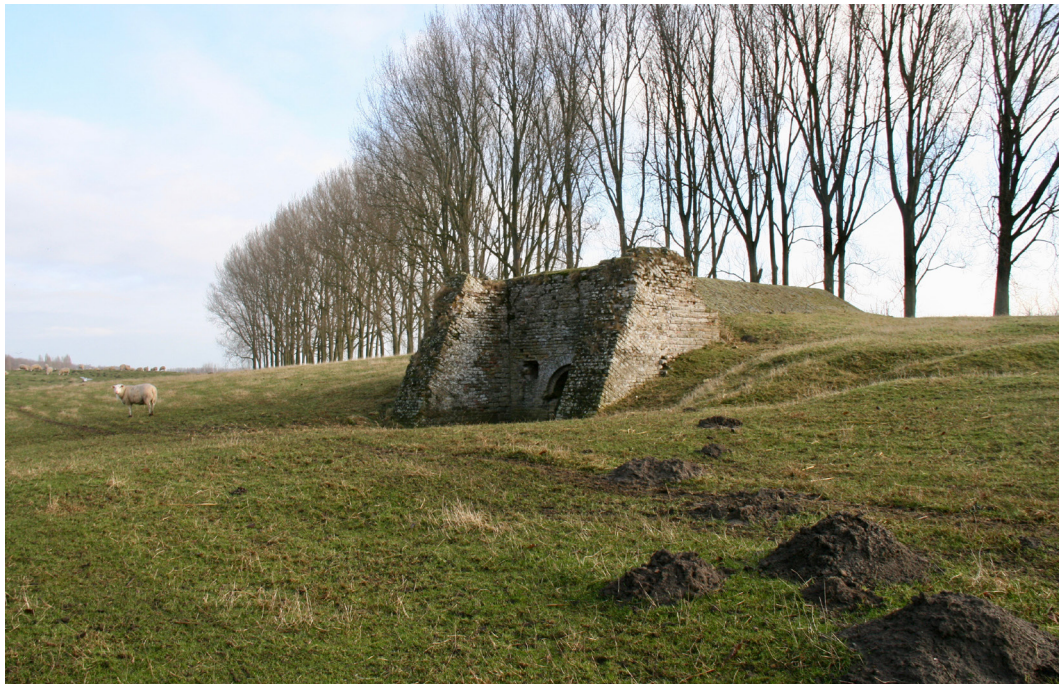
Foto 54: De best ontwikkelde muurvegetaties komen voor op het eerste, steile baksteen gedeelte. Het 45° hellende achterliggende dakgedeelte kent een meer banale begroeiing. Foto Arnout Zwaenepoel, februari 2017.

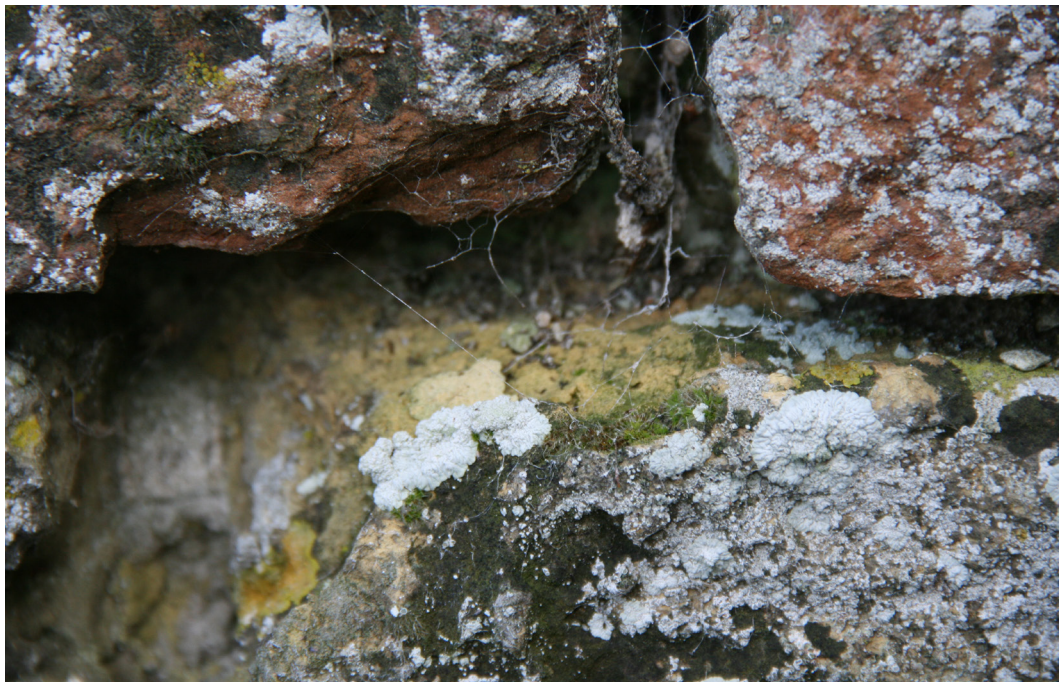
Foto 55: Kerkmosterdkorst (*Caloplaca chrysodeta*) is een Rode lijst-soort, categorie 'kwetsbaar'. De soort groeit in regenbeschutte verweerde voegen. Verder zijn op de foto ook nog Gelobde citroenkorst (*Caloplaca flavescens*), Kauwgommos (*Diploicia canescens*), Gewoon muursterretje (*Tortula muralis*) en Verborgene schotelkorst (*Lecanora dispersa*) te herkennen. Foto Arnout Zwaenepoel, februari 2017.

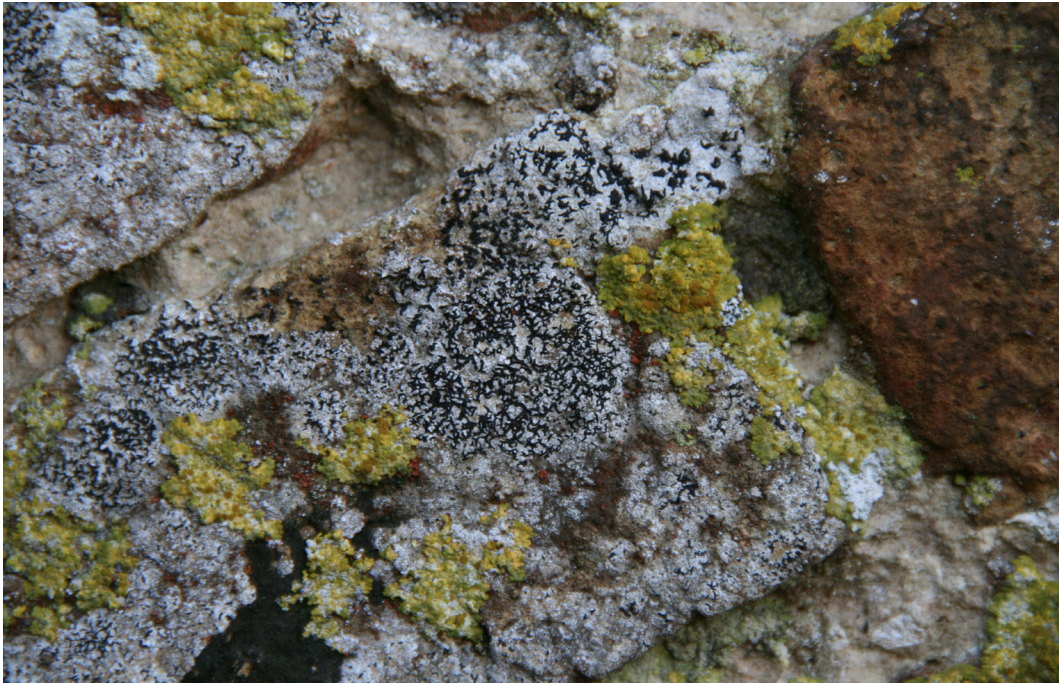
Foto 56: Schriftmos (*Opegrapha* sp.) en Gelobde citroenkorst (*Caloplaca flavescens*) op de oude bakstenen van de kazemat van de Lieve. Foto Arnout Zwaenepoel, februari 2017.

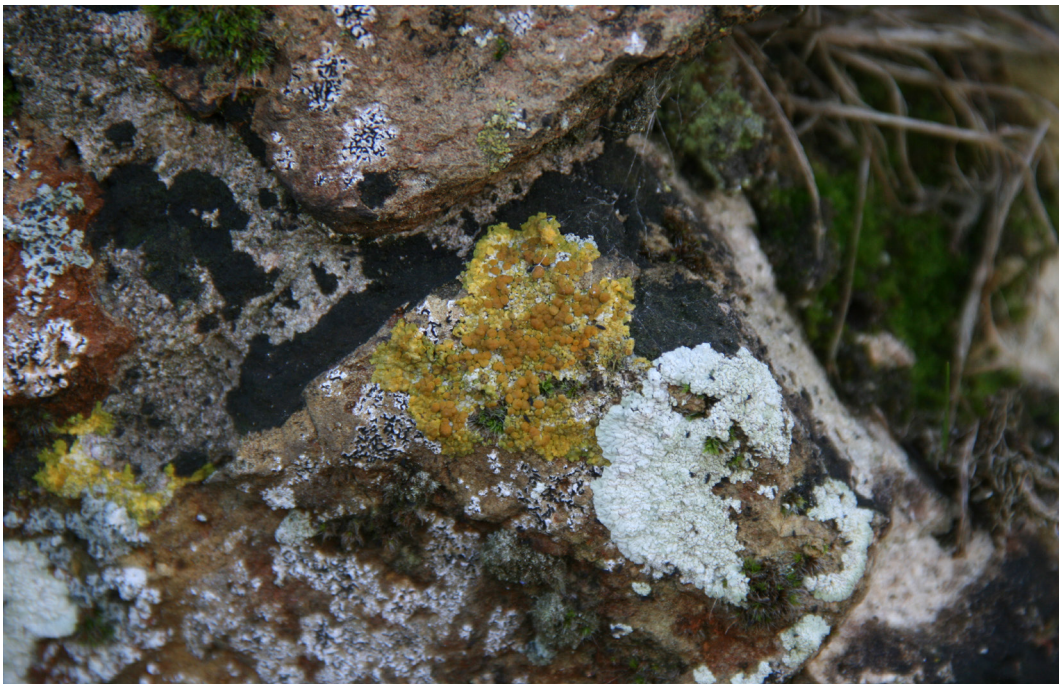
Foto 57: Vegetatie met Gelobde citroenkorst (*Caloplaca flavescens*; geel met oranje apoteciën); Kauwgommos (*Diploicia canescens*; rechts van vorige soort), Schriftmos (*Opegrapha* sp.; net onder de eerste soort) en Gewone stippelkorst (*Verrucaria nigrescens*; de zwarte vlekken). Foto Arnout Zwaenepoel, februari 2017.

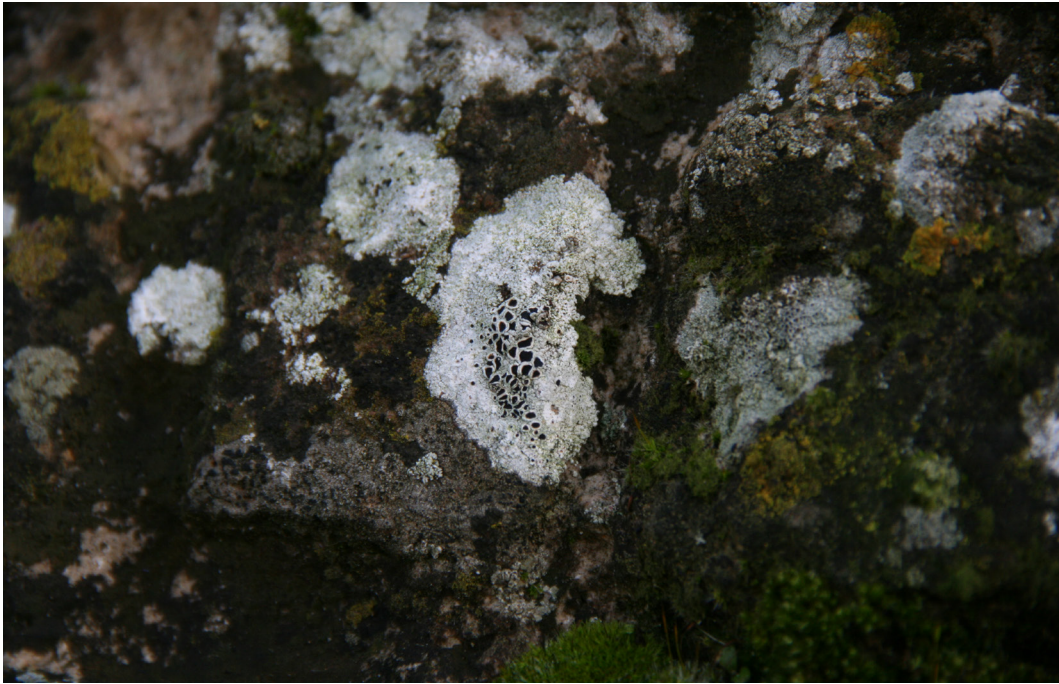
Foto 58: Zwarte schotelkorst (*Tephromela atra*), Gelobde citroenkorst (*Caloplaca flavescens*) en Gewoon muursterretje (*Tortula muralis*) op de bakstenen van de kazemat van de Lieve. Foto Arnout Zwaenepoel, februari 2017.

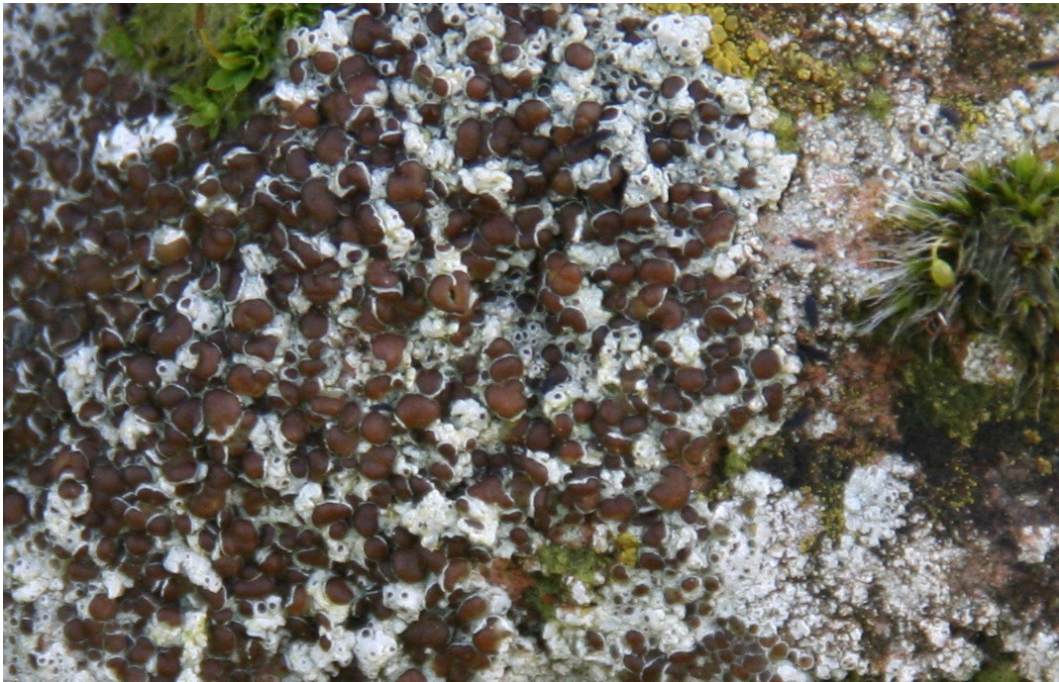
Foto 59: Steenglimschoteltje (*Lecania rabenhorstii*) op de baksteen van de kazemat van de Lieve. Foto Arnout Zwaenepoel, februari 2017.

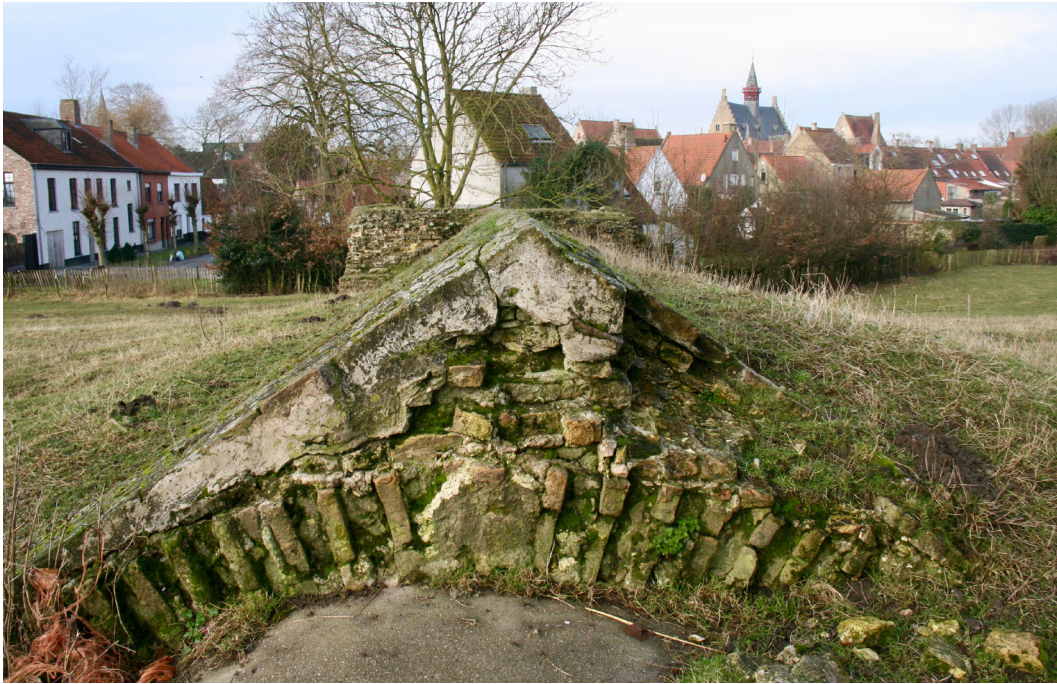
Foto 60: Het 45° hellende dakgedeelte van het buskruitmagazijn is minder bijzonder qua lichenenbegroeiing. Foto Arnout Zwaenepoel, februari 2017.

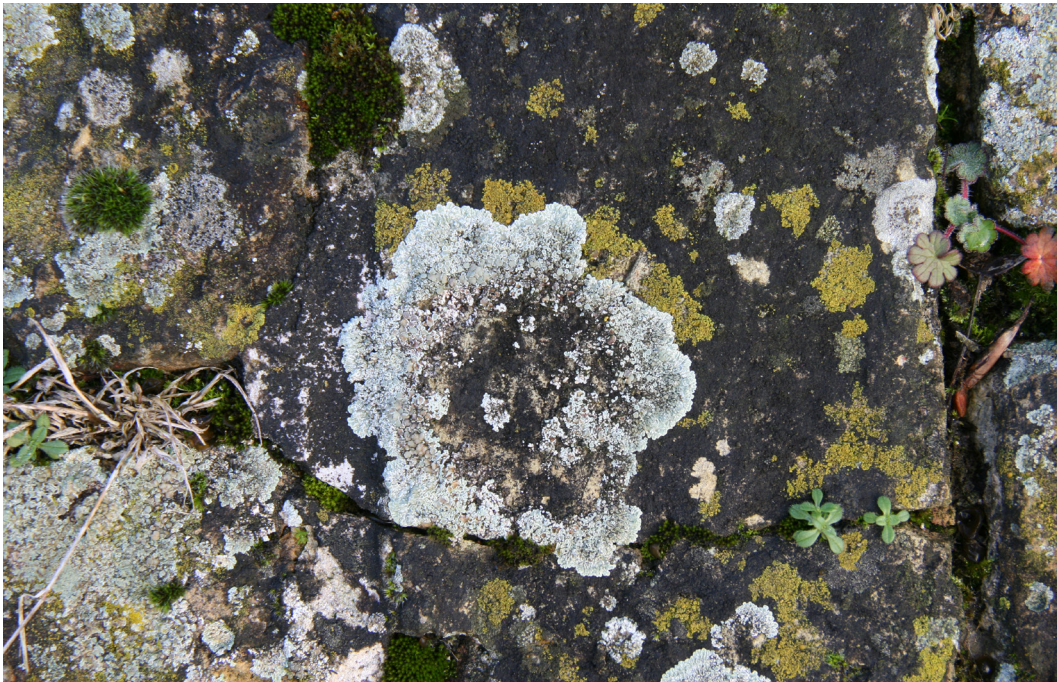
Foto 61: Begroeiing op het 45° hellende dak van het buskruitmagazijn, met Muurschotelkorst (*Lecanora muralis*; centraal in beeld), Gewone citroenkorst (*Caloplaca citrina*; ) en kiemplanten van hoornbloem en Zachte ooievaarsbek. Foto Arnout Zwaenepoel, februari 2017.

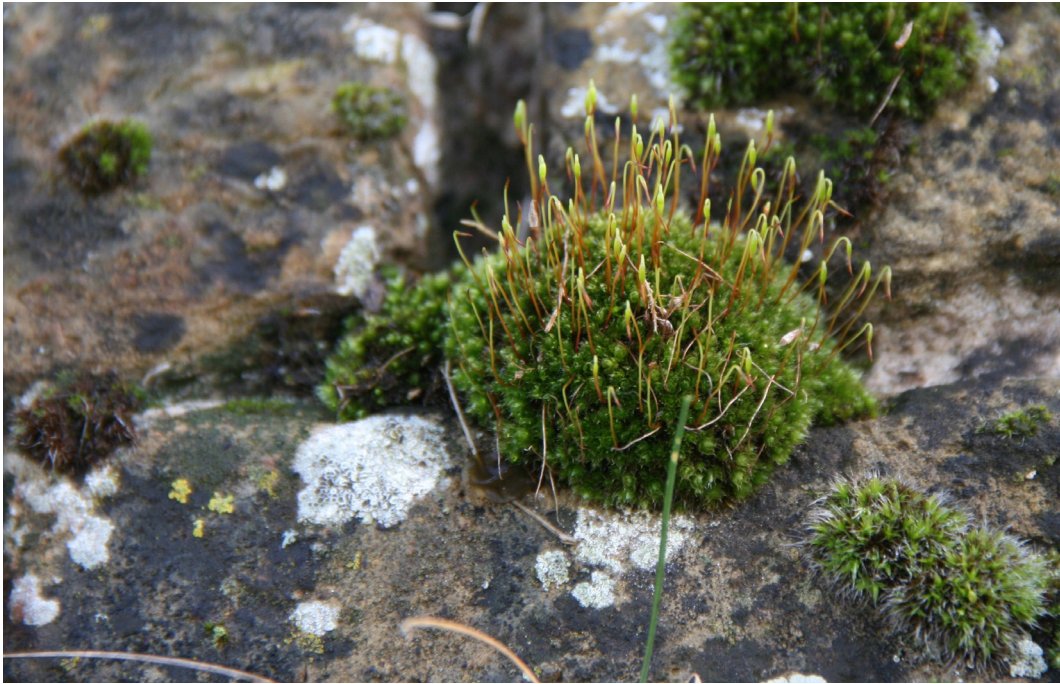
*Foto 62: Gedraaid knikmos (Bryum capillare; centraal in beeld) en Gewoon muisjesmos (Grimmia pulvinata; rechter benedenhoek) op het 45° hellend dakgedeelte van het buskruitmagazijn. Foto Arnout Zwaenepoel, februari 2017.*
