# BEHEERPLAN VOOR HET BESCHERMDE STADSGEZICHT DAMME

## BIJLAGE 6. INVENTARISATIE VAN MUUR- EN STEENBEWONENDE VEGETATIES

### Bijlage 2. Inventarisatie van muur- en steenbewonende vegetaties

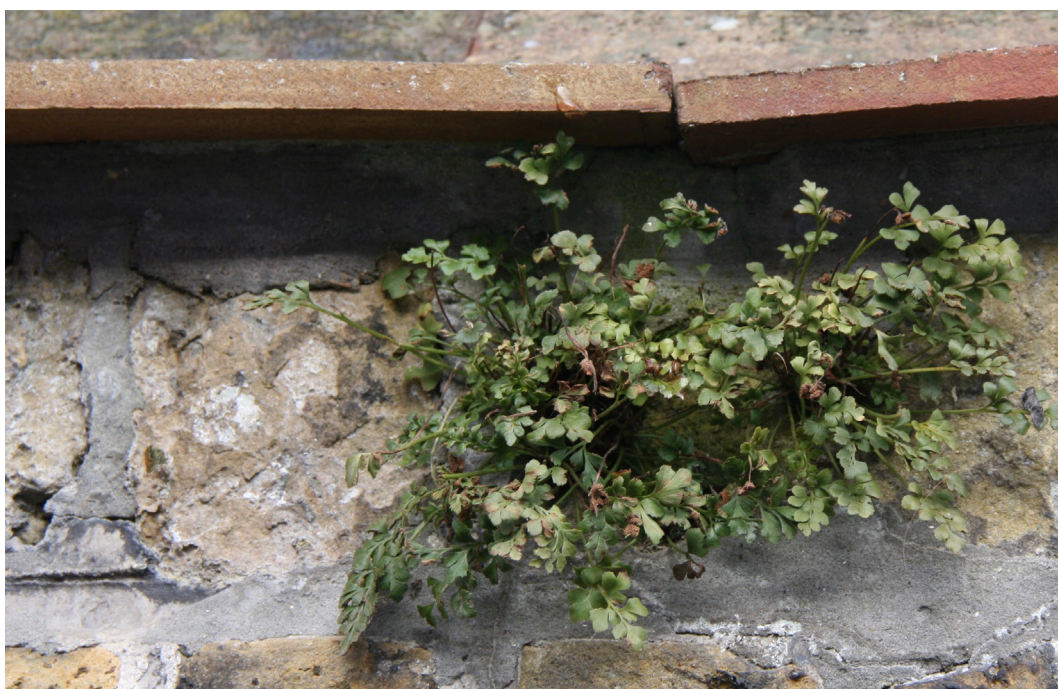
*Foto 64: Enkele Muurvarentjes zijn quasi de enige begroeiing van deze muur. Foto Arnout Zwaenepoel, februari 2017.*

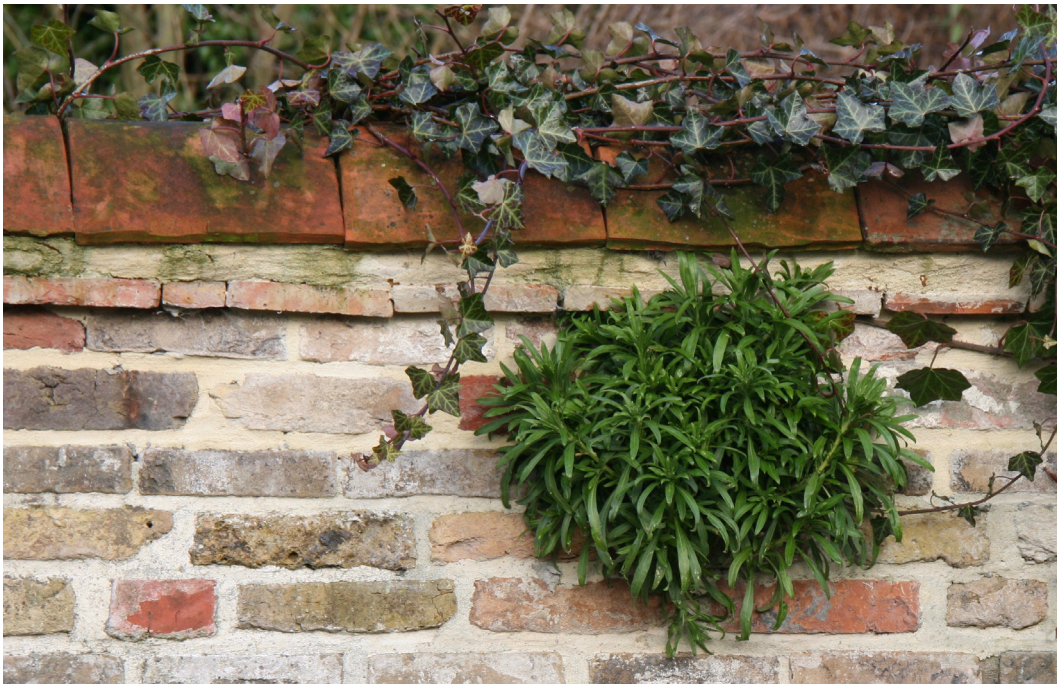
*Foto 65: Muurbloem, gezaaid in een uitgespaarde nis in nieuw gemetst tuinmuurtje bij de woning Haringmarkt 3. De planten zijn nu één jaar oud. Foto Arnout Zwaenepoel, februari 2017.*

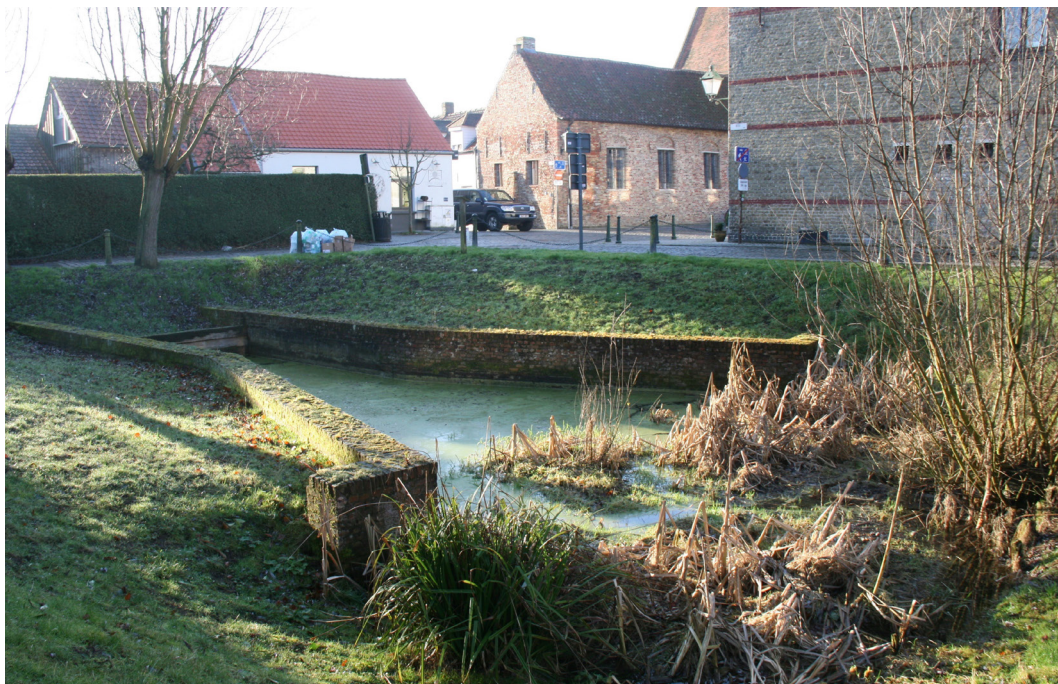
*Foto 68: Het in 1984 opgegraven sluisje van de Lieve werd hersteld met grotendeels nieuw gemetste bakstenen muurtjes. Foto Arnout Zwaenepoel, februari 2017.*

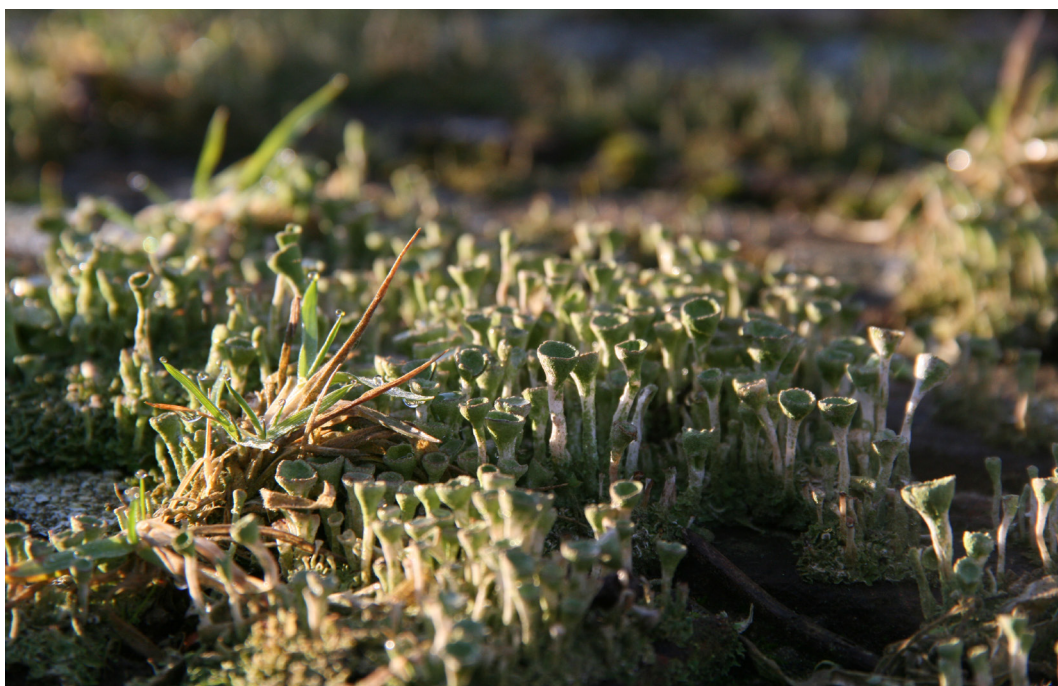
*Foto 69: De bovenkant van het sasmuurtje is begroeid met honderden Kopjesbekermossen (*Cladonia fimbriata*). Foto Arnout Zwaenepoel, februari 2017.*

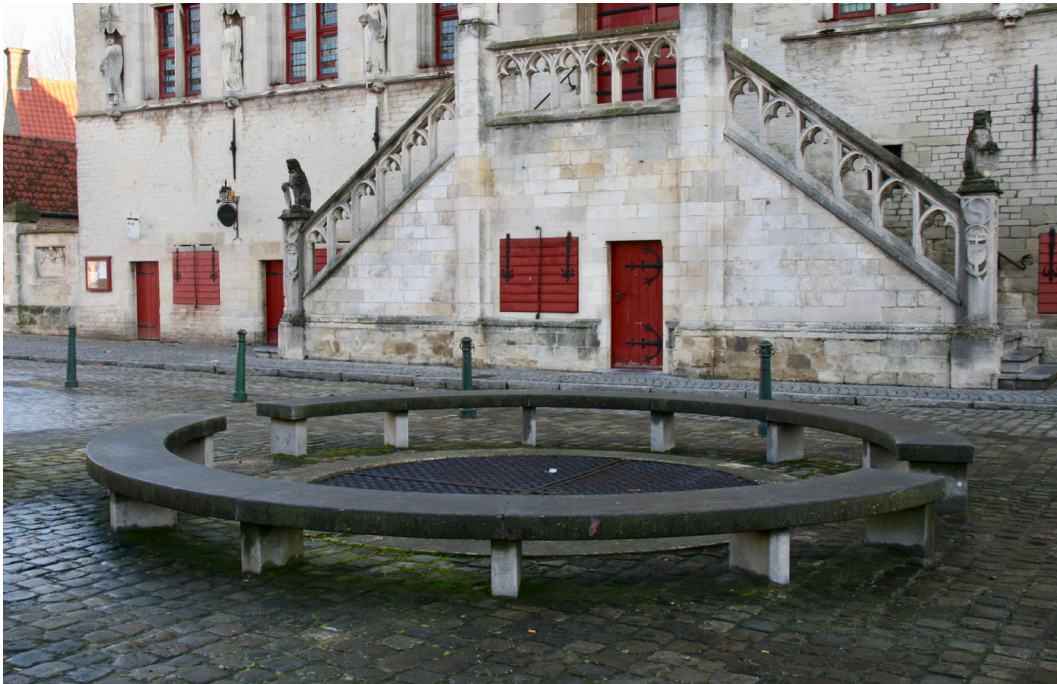
*Foto 71: De waterput is afgedekt met een metalen rooster en omgeven door een zitbank. De Tongvarens zijn alleen te zien door het rooster. Foto Arnout Zwaenepoel, februari 2017.*

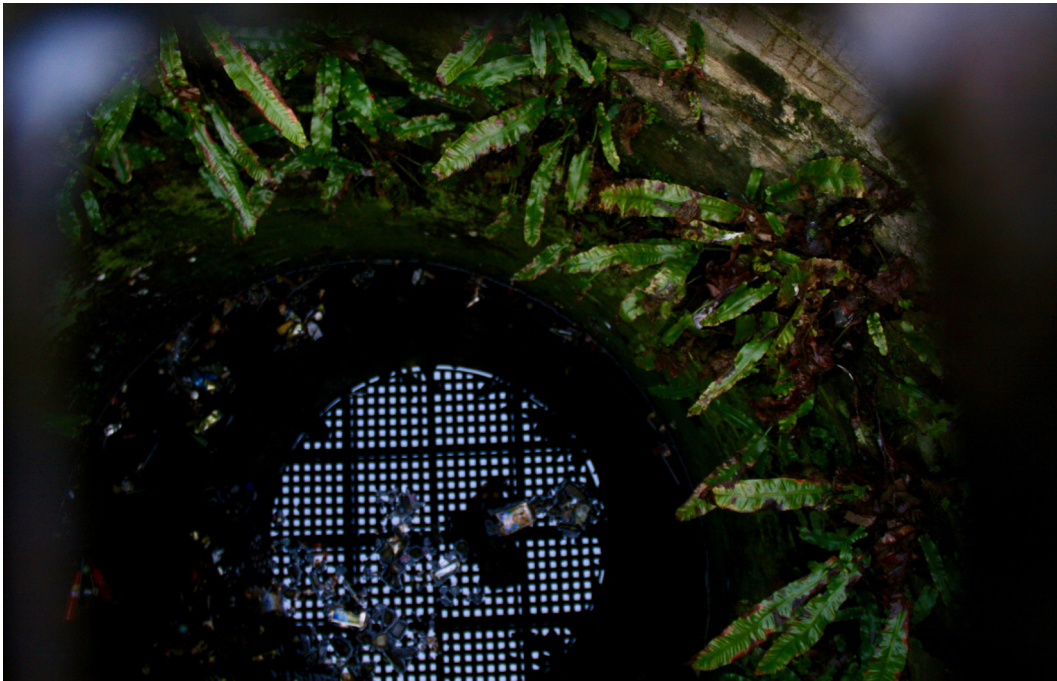
*Foto 72: De waterput herbergt ongeveer 60 Tongvarens. Foto Arnout Zwaenepoel, februari 2017.*

**Beheerindicaties.** De populatie Tongvaren respecteren en niet verwijderen.

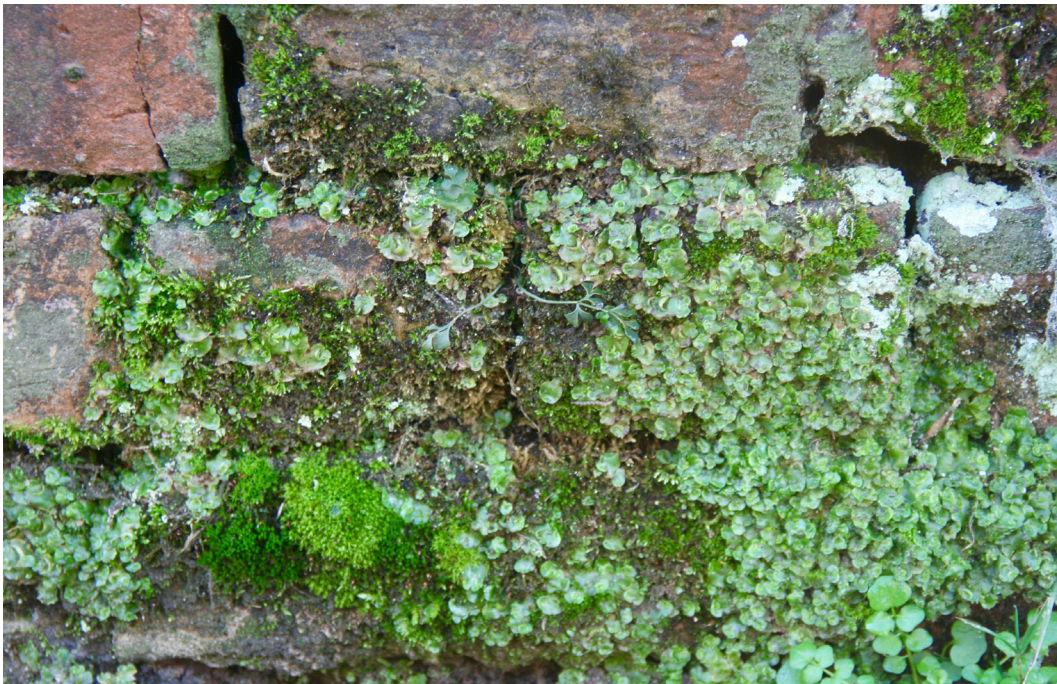
Foto 74: Halvemaantjesmos (*Lunularia cruciata*) op de bakstenen fundamente van een grafsteen. Foto Arnout Zwaenepoel, juli 2016.

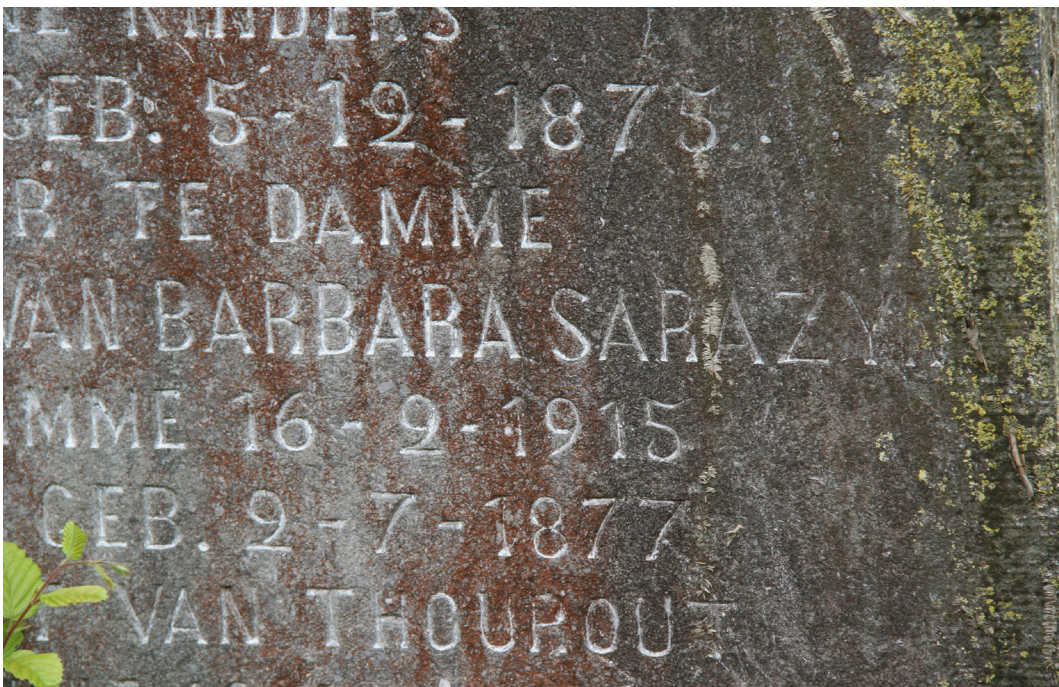
Foto 76: Oranje boomalg (*Trentepohlia aurea*) op een regenbeschutte, verticale grafplaat. Foto Arnout Zwaenepoel, juli 2016.

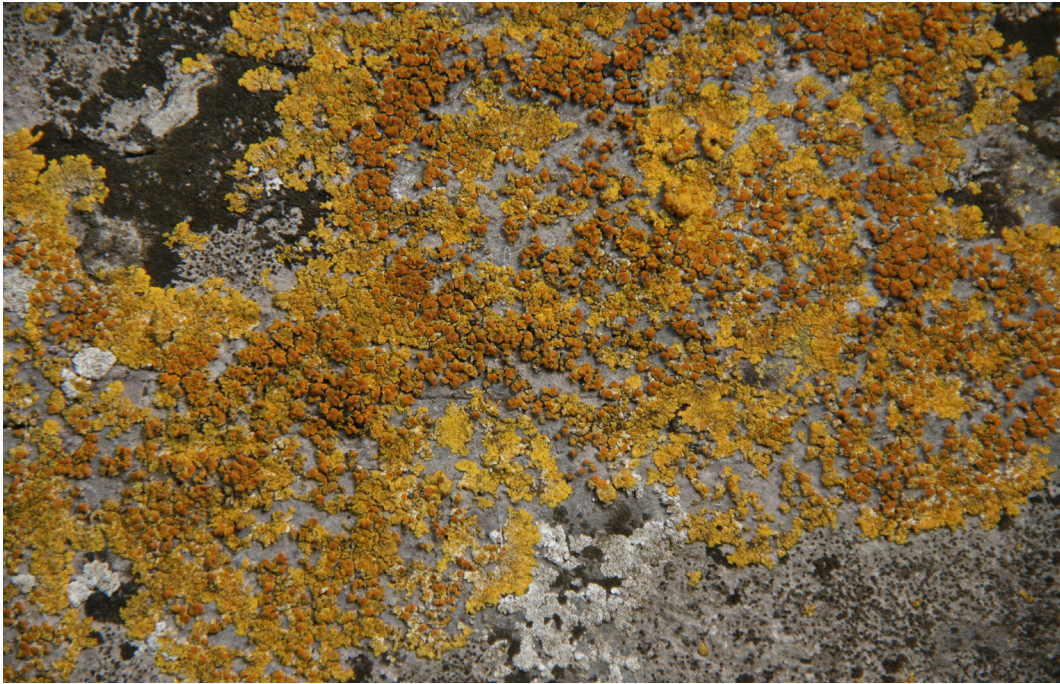
*Foto 78: Groot dooiermos is de aspectbepalende soort op de sluisjes. Foto Arnout Zwaenepoel, februari 2017.*

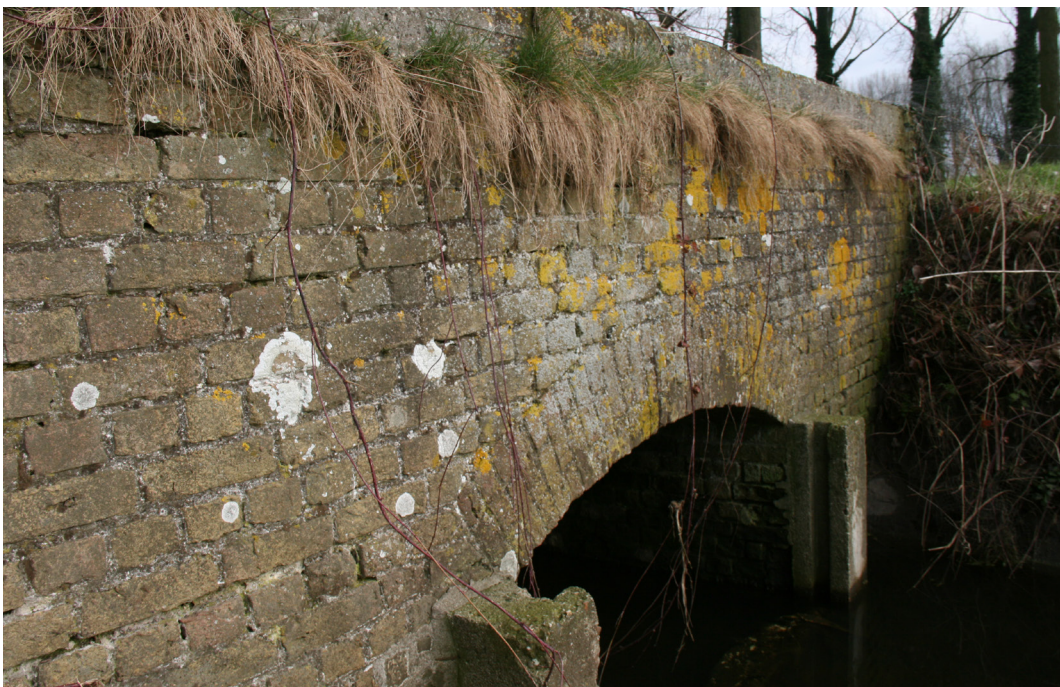
*Foto 79: Bij het tweede sluisje is de sluisdeur niet meer aanwezig. Foto Arnout Zwaenepoel, februari 2017.*

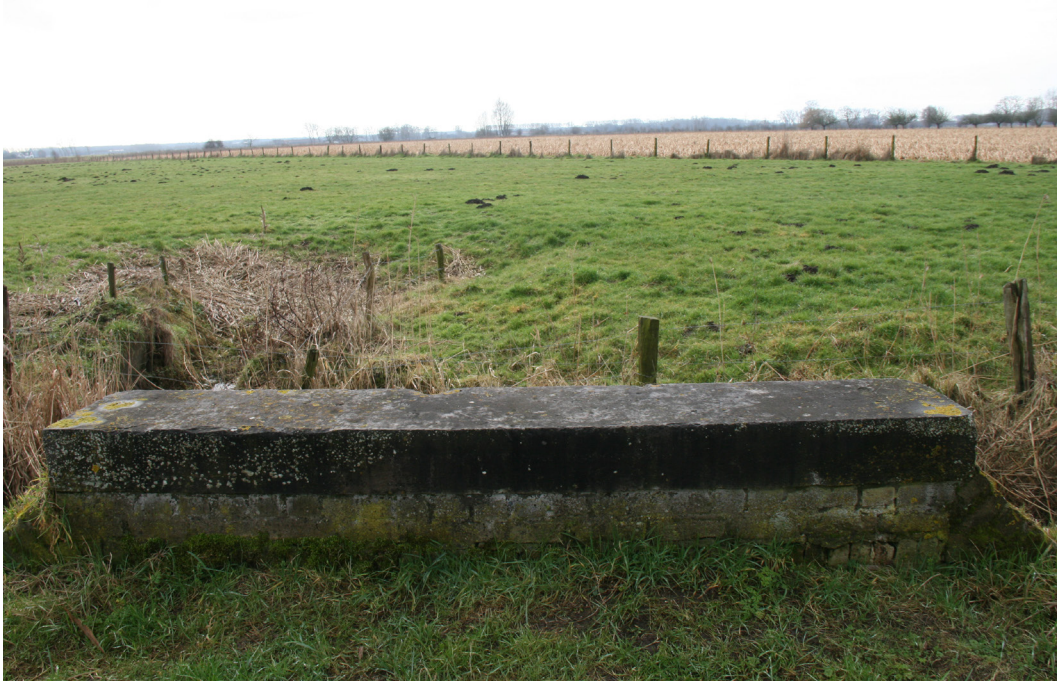
Foto 80: Sluisje 3 in de Polderstraat. Foto Arnout Zwaenepoel, februari 2017.

**Beheerindicaties.** De begroeiingen van de sluisjes zijn momenteel nog typisch voor vrij jonge bakstenen muurtjes. Alleen op de arduinen dekstenen komen al enkele soorten voor van oudere stenen.

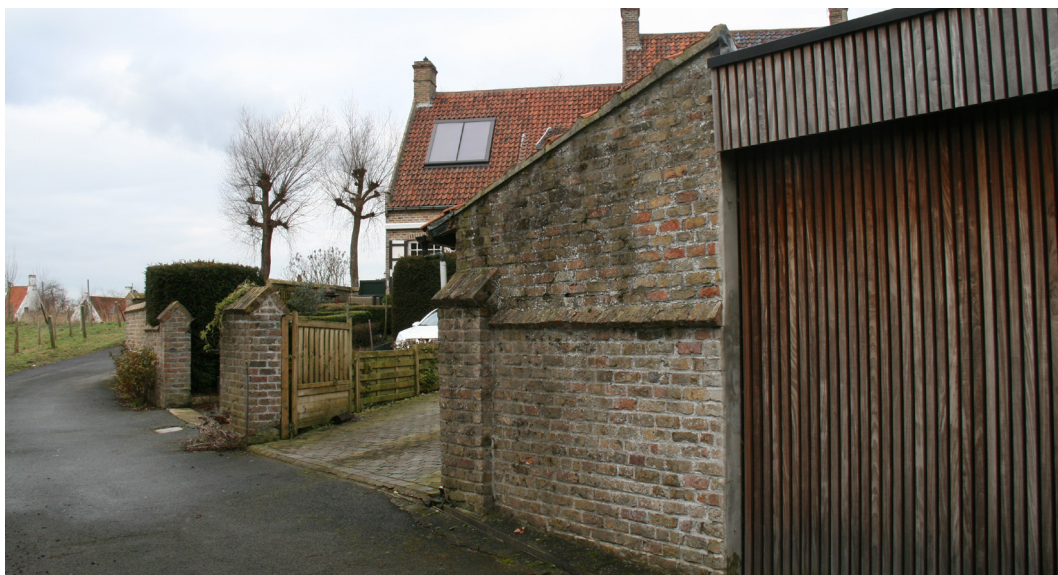
*Foto 83: De garagemuur Damse Vaart-Zuid 2, met wat Muurvaren en een Tongvarentje. Foto Arnout Zwaenepoel, februari 2017.*

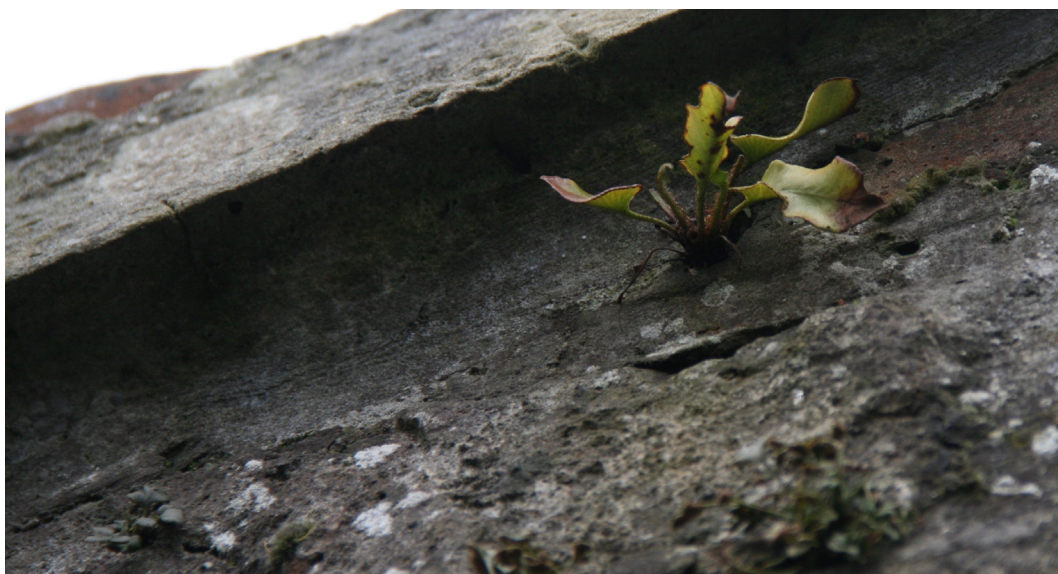
*Foto 84: Tongvaren op garagemuur Damse Vaart-Zuid 2. Foto Arnout Zwaenepoel, februari 2017.*

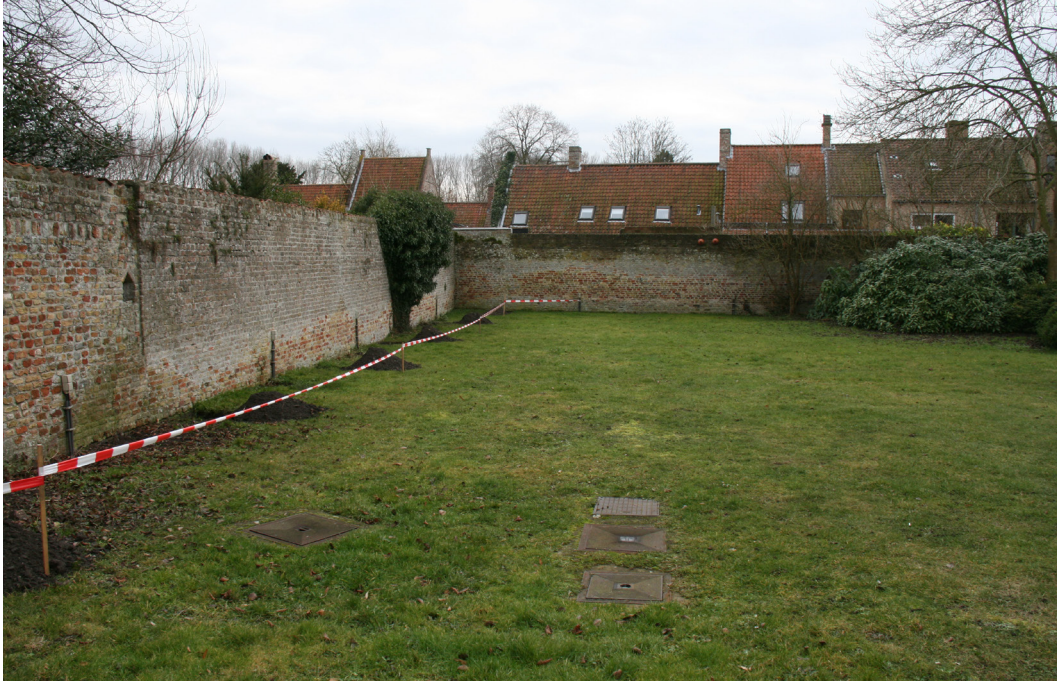
*Foto 85: De muren rond de tuin achter de Grote Sterre zijn oud, maar ongelijk van leeftijd. Ze zijn nu al tamelijk soortenrijk, maar de potenties zijn ongetwijfeld nog hoger. Foto Arnout Zwaenepoel, februari 2015.*

**Beheerindicaties.** Klimop niet de overhand laten nemen. Bij restauratie kalkmortel gebruiken in plaats van Portlandcement.

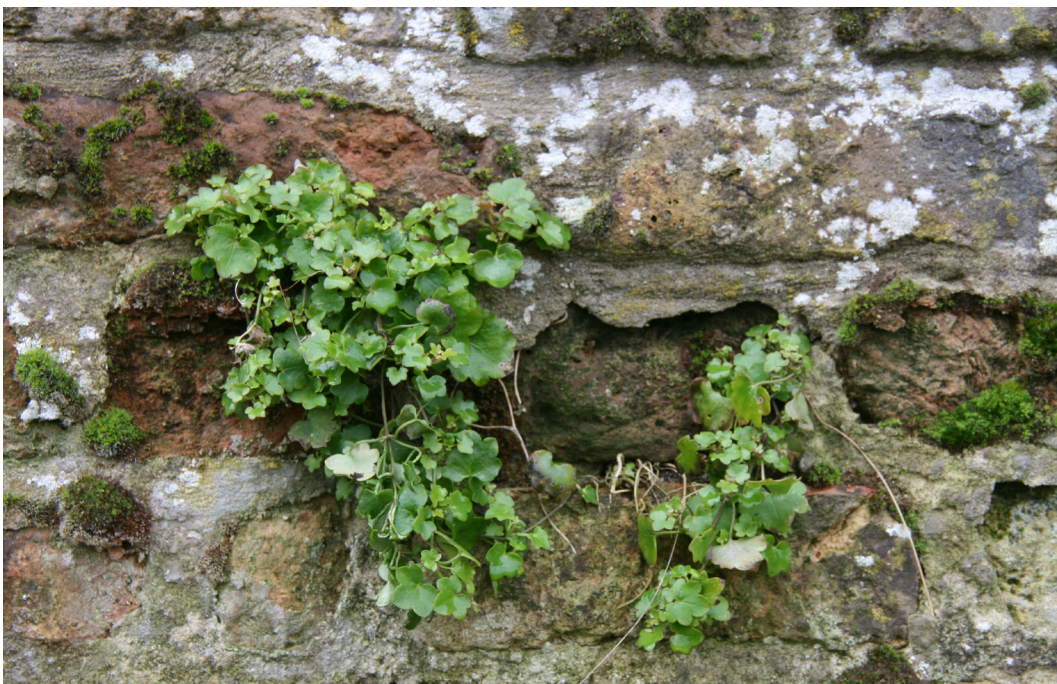
*Foto 86: Muurleeuwenbek (*Cymbalaria muralis*) is in het beschermde stadsgezicht bepaald zeldzaam. De soort werd alleen aangetroffen op de muren rond de tuin achter de Grote Sterre. Foto Arnout Zwaenepoel, februari 2017.*
