## Bijlage 3: Gebouwfiches

In deze bijlage kan per gebouw of per ensemble een fiche teruggevonden worden. Deze bevat telkens een beknopte identificatie van het pand met overzichtsfoto en een gedetailleerde omschrijving van de aanwezige materialen en gevelelementen. Eerst wordt de zuidzijde van de straat besproken, daarna de noordzijde. Bij de ensemblefiches wordt er een vergelijking gemaakt van de toestand van de verschillende panden in het ensemble onderling. Deze hebben volgende cijfercode meegekregen:

| ENSEMBLE: KRIJGSLAAN 2 + PARKLAAN 1 EN 3 | | | | |

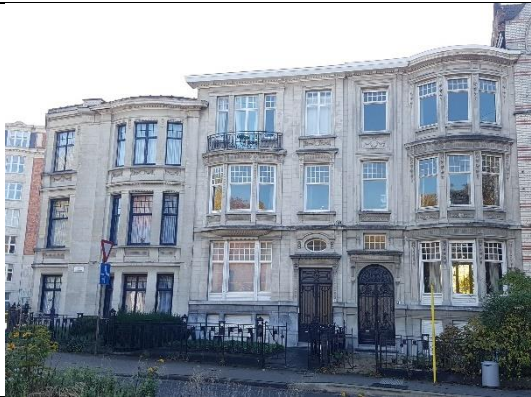
| ENSEMBLE: KRIJGSLAAN 2 + PARKLAAN 1 EN 3 | | | | |
|---|---|---|---|---|
| Bouwjaar | 1923-1924 | | | |
| Architect | Emile De Weerdt | | | |
| Materialiteit | | KL2 | PL1 | PL3 |
| Plint | ○ Ongeschilderde gefrijnde hardsteen met ingewerkte vensterdorpels. | 1 | 2 | 2 |
| Gevelvlak | ○ Grijs geschilderde cementbepleistering met verdiept imitatievoegwerk. | 1 | 1 | 1 |

| <p>KL2</p> <ul style="list-style-type: none"> <li>○ Herschilderen gevelvlak en schrijnwerk na uitvoeren van een kleurenonderzoek;</li> <li>○ Herstel beglazing voordeur;</li> <li>○ Herstel goten en kroonlijst;</li> <li>○ Herstel beschadigde vensterdorpel;</li> <li>○ Reconstructie van historisch raamschrijnwerk in verbouwde hoekvensters;</li> <li>○ Vervangen van raam rechts van voordeur door gelijkaardige reconstructie van omliggend raamschrijnwerk, of reconstructie van originele toestand van kleiner venster.</li> </ul> <p>PL1</p> <ul style="list-style-type: none"> <li>○ Herschilderen gevelvlak.</li> <li>○ Uitvoeren kleurenonderzoek op raamschrijnwerk.</li> <li>○ Herplaatsen hekwerk op de grens met Krijgslaan 2.</li> </ul> <p>PL3</p> <ul style="list-style-type: none"> <li>○ Herschilderen gevelvlak.</li> <li>○ Uitvoeren kleurenonderzoek op raamschrijnwerk.</li> <li>○ Vergulden hekwerkelementen.</li> </ul> | | | | |

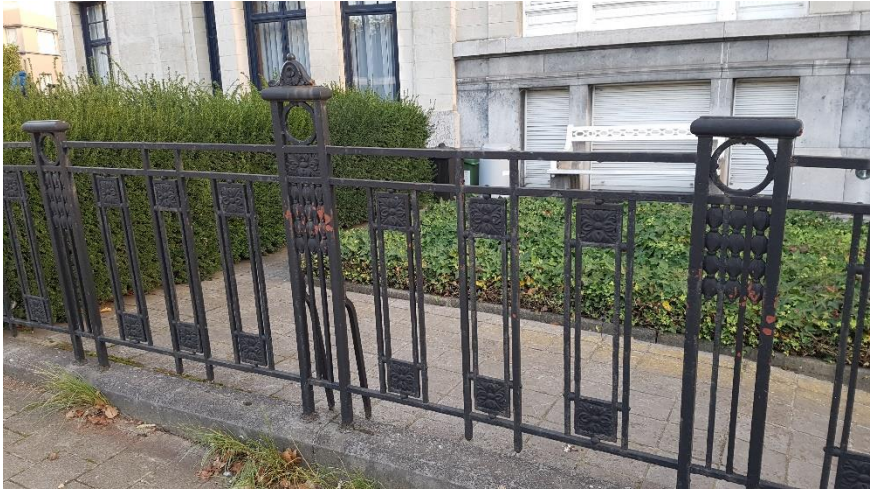
| ENSEMBLE: KRIJGSLAAN 2 + PARKLAAN 1 EN 3 | | | | |
|---|---|---|---|---|
| Smeedwerk | ○ Donkerblauw (KL2) / zwart (PL 1 & 3) geschilderde grilles voor beglazing voordeur. | 1 | 1 | 1 |
| | ○ Zwart geschilderd hekwerk met toegangspoortje rond voortuin langs de Parklaan | 1 | 1 | 1 |

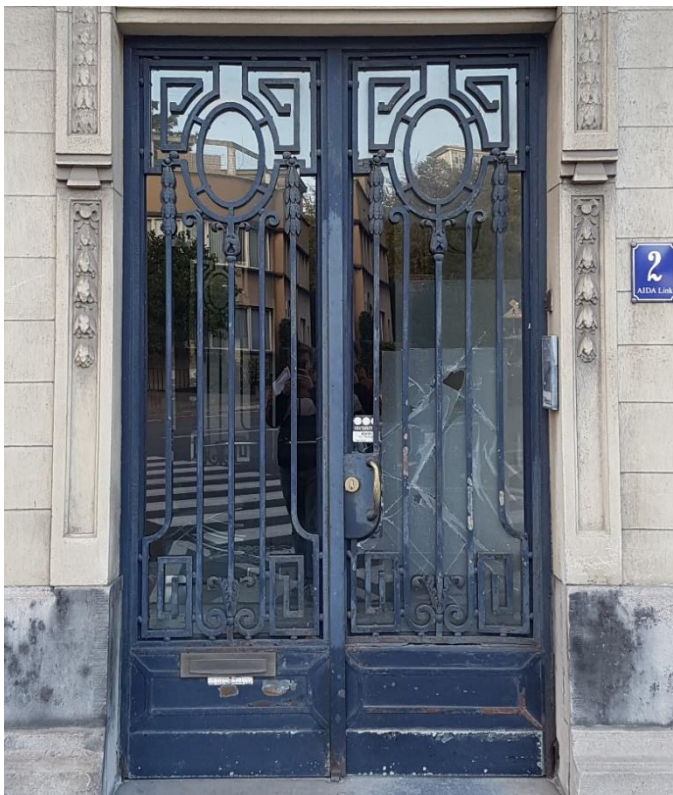
- Donkerblauw geschilderde houten voordeur met twee beglaasde deurvleugels;

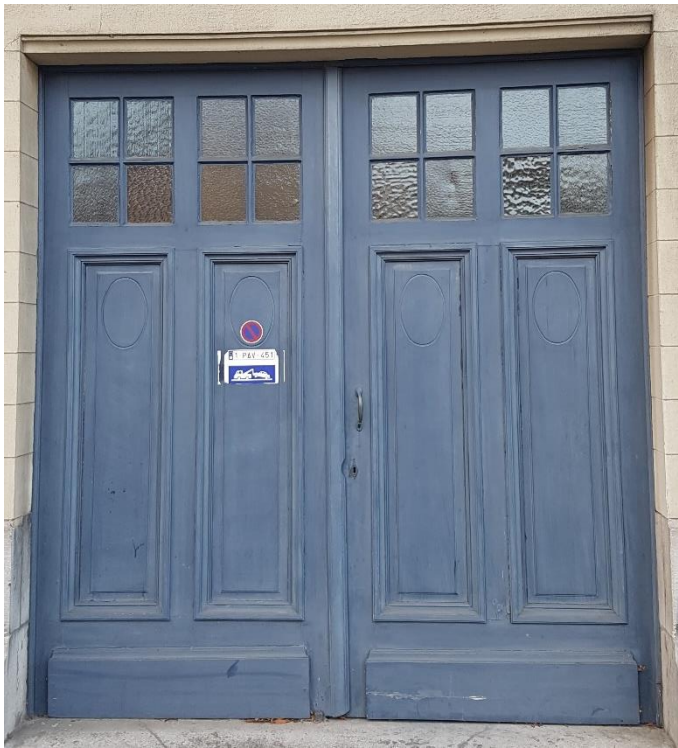
- Twee identieke donkerblauw geschilderde houten garagepoorten. Elke bestaande uit twee poortvleugels met beglaasd bovenvlak.

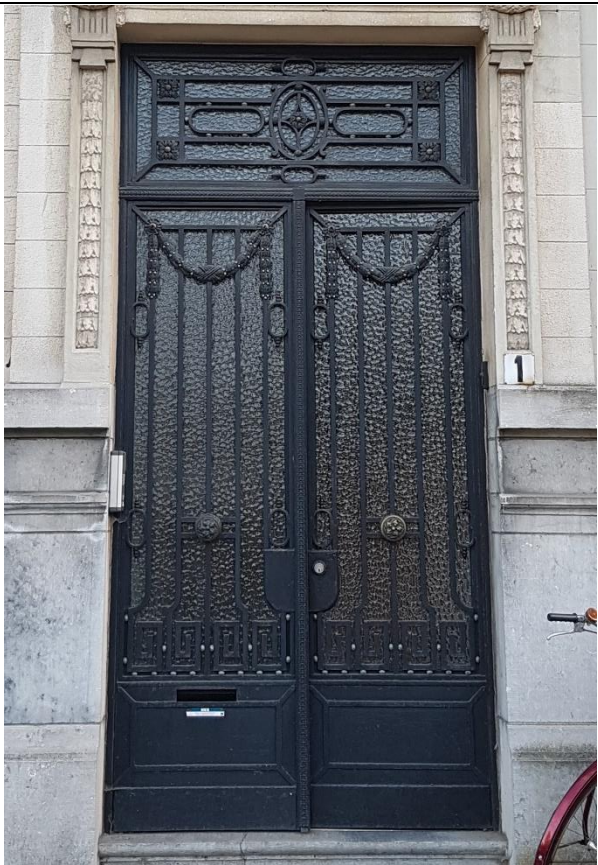
- Zwart gelakte metalen voordeur, bestaande uit twee beglaasde (reliëfglas) deurvleugels onder rechthoekig bovenlicht.

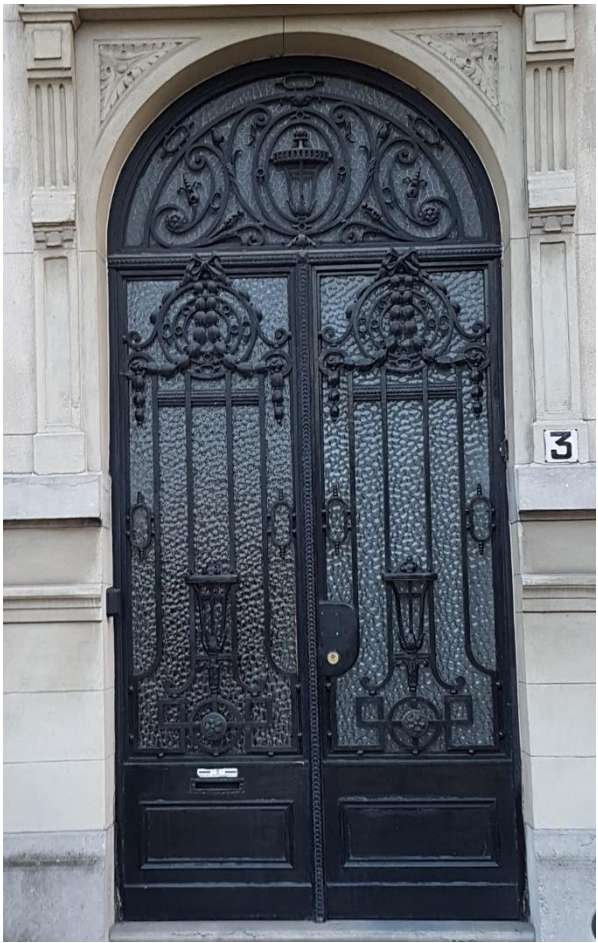
- Zwart gelakte metalen voordeur, bestaande uit twee beglaasde (reliëfglas) deurvleugels onder rondboogbovenlicht.

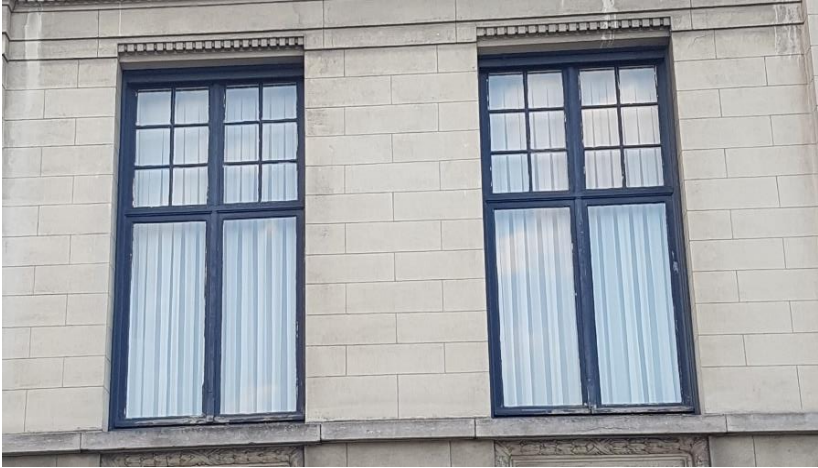
| Raam-<br>schrijnwerk | <ul style="list-style-type: none"> <li>○ Donkerblauw (KL2) / wit geschilderd (PL1&amp;3) houten schrijnwerk.</li> <li>○ Over hele ensemble zelfde type ramen (profileringen, indeling en bovenlichten met roedeverdeling)</li> <li>○ Kruisramen waarvan bovenlichten onderverdeeld met roedes.</li> </ul> | 1 | 1 | 1 |

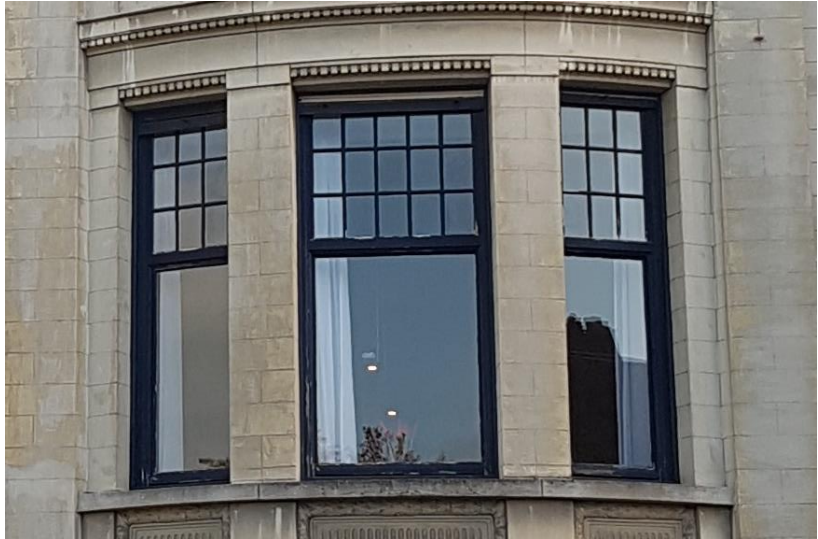
| | <ul style="list-style-type: none"> <li>○ Guillotineramen waarvan bovenlichten onderverdeeld met roedes.</li> </ul> | 1 | 1 | 1 |

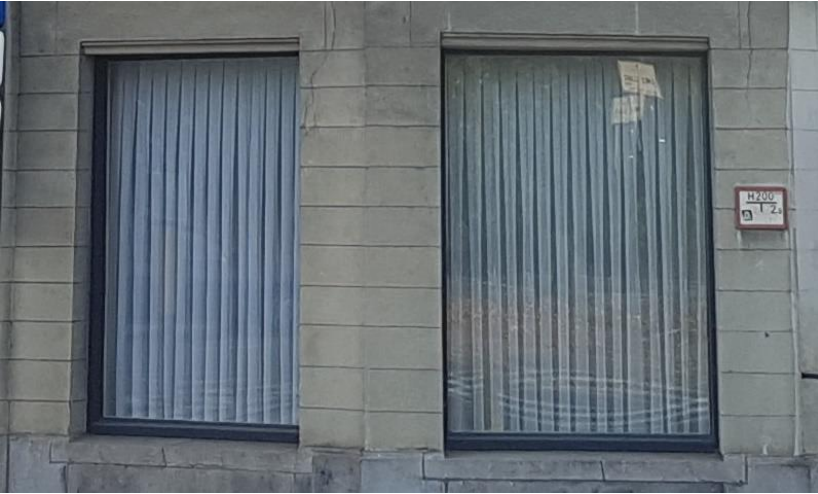
| | <ul style="list-style-type: none"> <li>○ Enkelvoudige ramen.</li> </ul> | 5 | 2 | 2 |

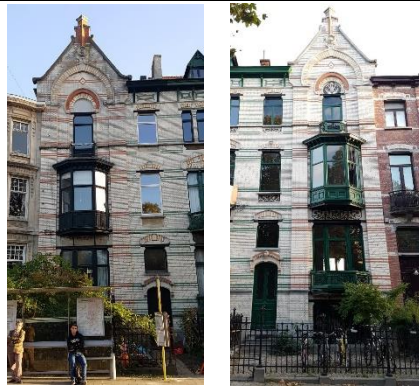
| ENSEMBLE: PARKLAAN 5 EN 21-23 <sup>1</sup> | | | |

| ENSEMBLE: PARKLAAN 5 EN 21-23 <sup>1</sup> | | | |
|---|---|---|---|
| Bouwjaar | 1898 | | |
| Plint | o Ongeschilderde gefrijnde hardsteen, onderbroken door souterrainvensters. | 1 | 1 |
| Gevelvlak | o Witte kalksilicaatstenen in staand verband. | 1 | 1 |

| 5 <ul style="list-style-type: none"> <li>Reconstructie van cirkelvormige wandschildering.</li> <li>Reconstructie van balkonbalustrade boven de erker.</li> <li>Al het schrijnwerk in dezelfde groene kleur (NCS: S6030-G10Y).</li> <li>Opwaardering van de oostgevel.</li> <li>Reconstructie van de inrichting van het voortuintje.</li> <li>Terugplaatsen van dakbedekking naar oorspronkelijk model en kleur.</li> <li>Herplaatsen smeedijzeren pirron op topgevel.</li> <li>Heropbouw van de topgevel met kalksilicaatstenen.</li> </ul> 21-23 <ul style="list-style-type: none"> <li>Reconstructie van de inrichting van het voortuintje.</li> <li>Herplaatsen smeedijzeren pirron op topgevel.</li> </ul> | | | |

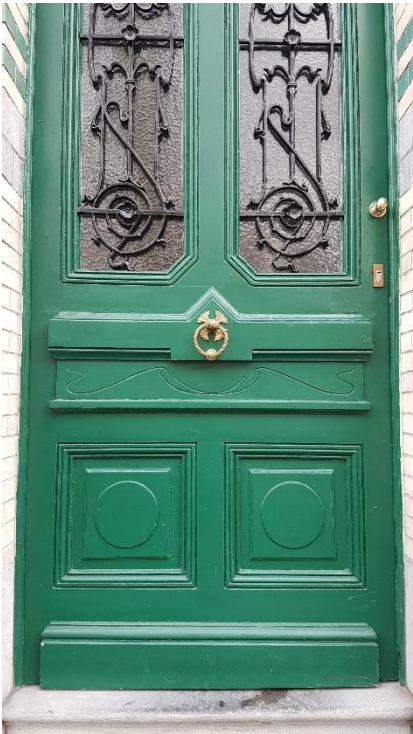
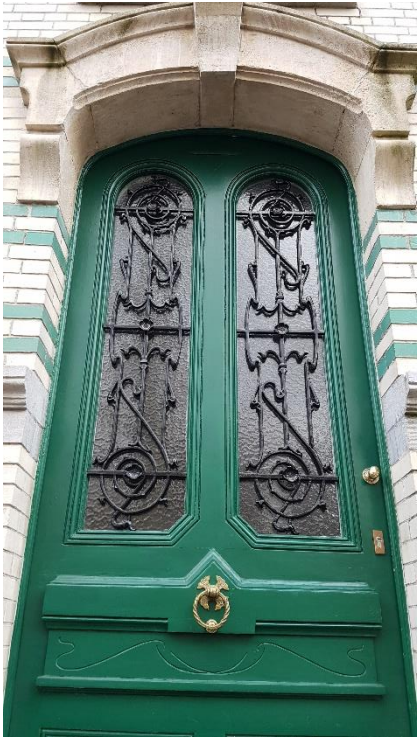
| Deur-<br>schrijnwerk | <ul style="list-style-type: none"><li>Donkerblauw (5) / groen (21-23) geschilderde voordeur met geprofileerde panelen. De bovenste helft ingevuld met reliëfglas achter een grille.</li></ul> <div></div> | 1 | 1 |

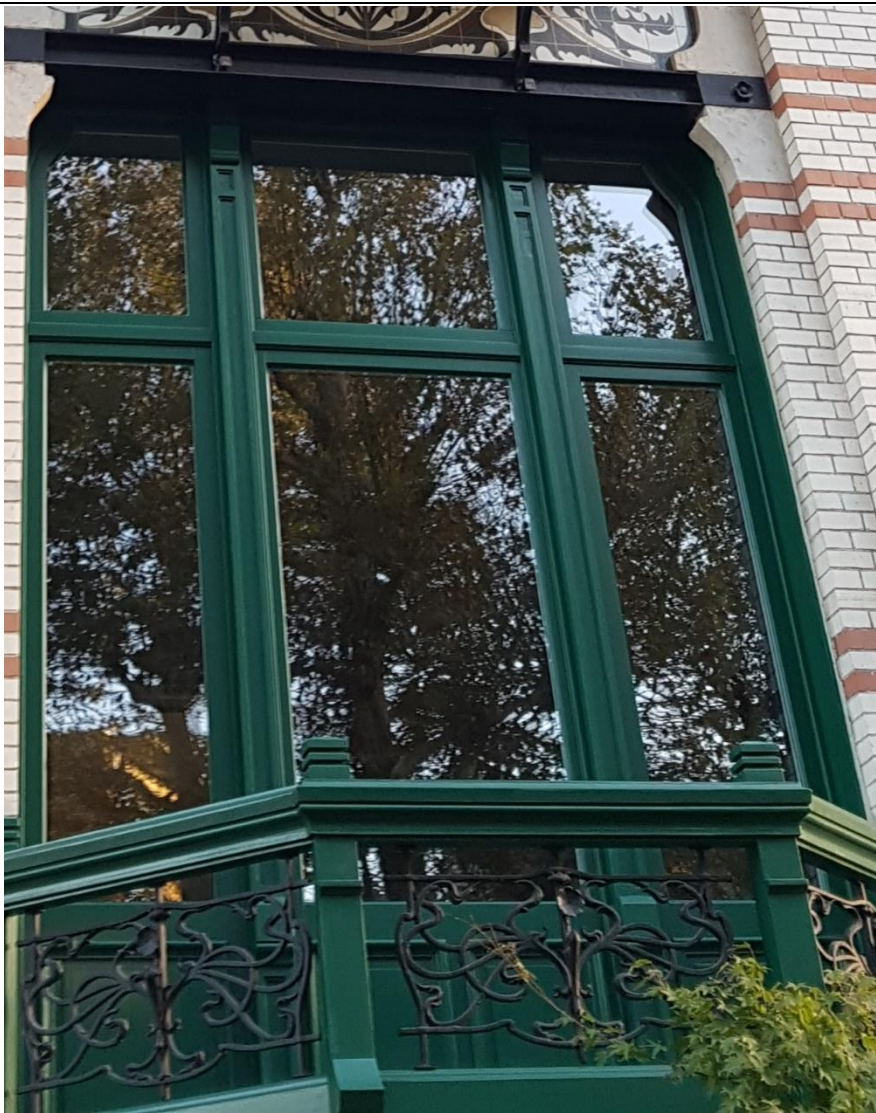
- Drielicht met bovenlichten en centrale balkondeur in de linkertravee van de bel-etage (identiek bij elk pand in het ensemble).

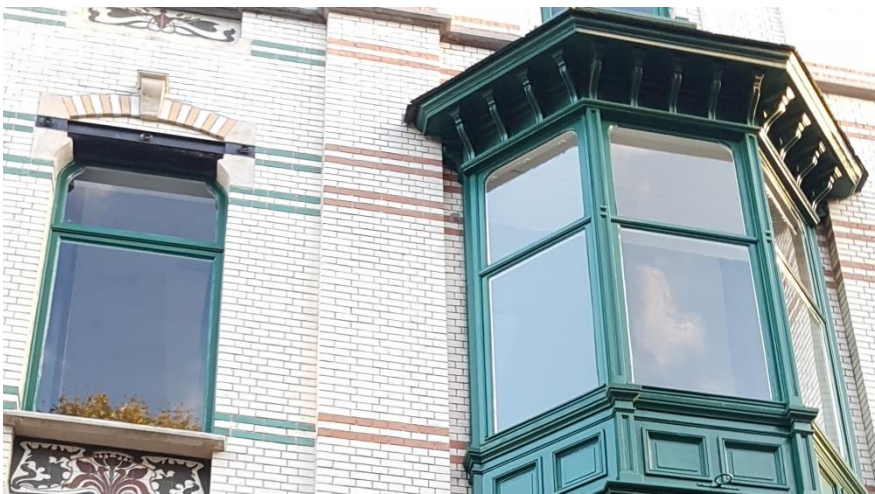
- Alle overige vensters: enkelvoudige ramen met bovenlicht waarvan de bovenhoeken afgerond zijn.

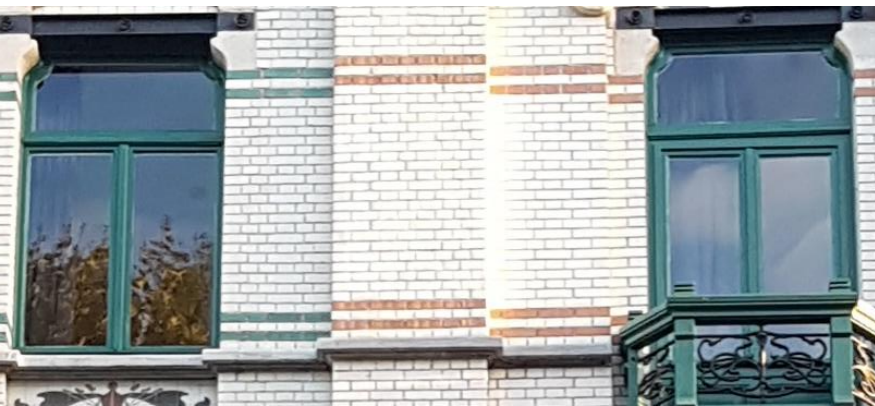
- T-ramen op de tweede verdieping.

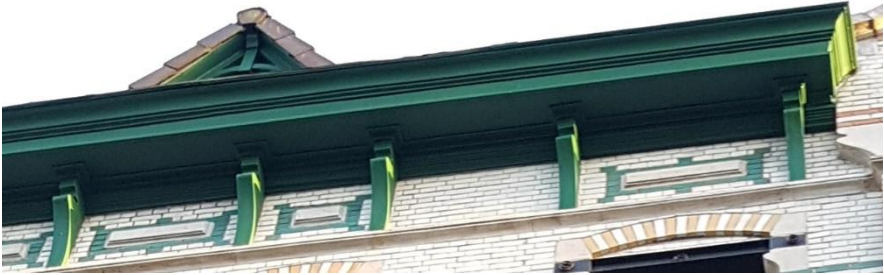
| Goot | <ul style="list-style-type: none"> <li>Donkerblauw (5) / groen (21-23) geschilderde houten bakgoot op langwerpige houten consoles.</li> </ul> | 4 | 1 |

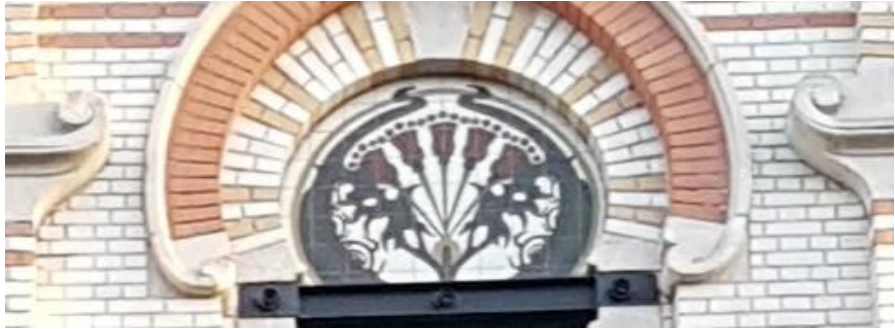
| Varia | <ul style="list-style-type: none"> <li>wandschilderingen in de borstweringen van de vensters in de rechtertravee en onder de erker.</li> <li>Cirkelvormig wandschildering in boogveld boven venster tweede verdieping.</li> </ul> | 1<br>3 | 1<br>1 |

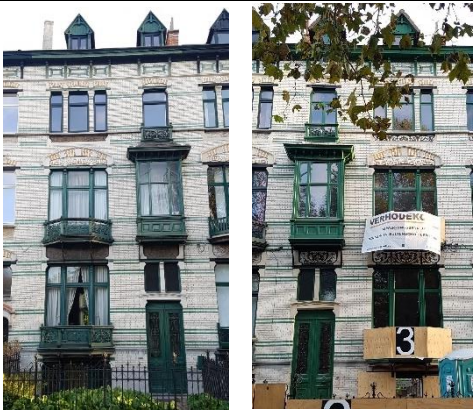
| ENSEMBLE: PARKLAAN 7 EN 17-19 <sup>2</sup> | | | |

| ENSEMBLE: PARKLAAN 7 EN 17-19 <sup>2</sup> | | | |
|---|---|---|---|
| Bouwjaar | 1898 | | |
| Plint | <ul style="list-style-type: none"> <li>○ Ongeschilderde gefrijnde hardsteen, onderbroken door souterrainvensters.</li> </ul> | 1 | 1 |
| Gevelvlak | <ul style="list-style-type: none"> <li>○ Witte geglazuurde kalksilicaatstenen in staand verband.</li> </ul> | 1 | 1 |

| 7 <ul style="list-style-type: none"> <li>Terugplaatsen van roevendaken op dakkapellen.</li> <li>Kleur van bakgoot en dakkapellen uniform met naastliggende panden.</li> <li>Herplaatsen smeedijzeren piron op dakkapellen.</li> </ul> 17-19 <ul style="list-style-type: none"> <li>Afhankelijk van nieuwe toestand na afronding van de huidige restauratiewerken.</li> </ul> | | | |

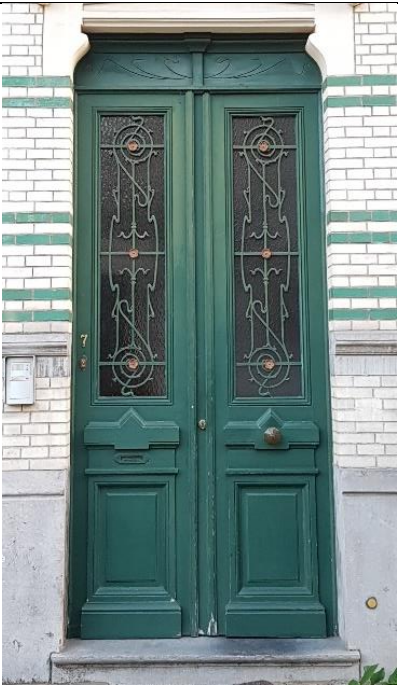
| ENSEMBLE: PARKLAAN 7 EN 17-19 <sup>2</sup> | | | |
|---|---|---|---|
| Deur-schrijnwerk | <ul style="list-style-type: none"> <li>○ Groen geschilderde voordeur bestaande uit twee vleugels, met geprofileerde panelen. De bovenste helft ingevuld met reliëfglas achter een grille.</li> </ul> | 1 | 1 |

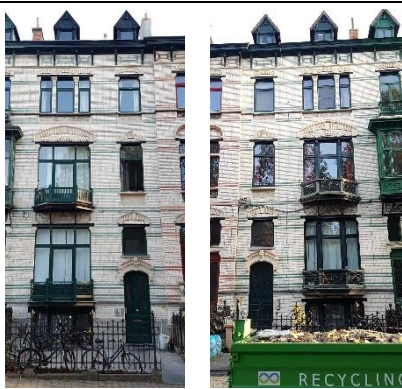
| ENSEMBLE: PARKLAAN 9 EN 15 <sup>3</sup> | | | |

| ENSEMBLE: PARKLAAN 9 EN 15 <sup>3</sup> | | | |
|---|---|---|---|
| Bouwjaar | 1898 | | |
| Plint | o Ongeschilderde gefrijnde hardsteen, onderbroken door souterrainvensters. | 1 | 1 |
| Gevelvlak | o Witte kalksilicaatstenen in staand verband. | 1 | 1 |

| <ul style="list-style-type: none"><li>○ Herstel van de wandschilderingen.</li><li>○ Reconstructie originele inrichting voortuintje.</li><li>○ Hernemen van originele kleurstelling van het schrijnwerk.</li><li>○ Herplaatsen dakbedekkingen naar oorspronkelijk model en kleur.</li><li>○ Herplaatsen zinken roevendakjes dakkapellen.</li><li>○ Herplaatsen dievenijzers souterrain.</li><li>○ Herplaatsen smeedijzeren pirron op dakkapellen.</li></ul> | | | | |

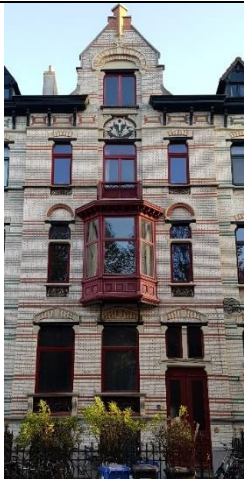
| ENSEMBLE: PARKLAAN 11 <sup>4</sup> | | |
|---|---|---|
| Bouwjaar | 1898 | |

| <ul style="list-style-type: none"> <li>○ Reconstructie originele inrichting voortuintje, naar voorbeeld van nummer 7.</li> <li>○ Reconstructie van het houten raamschrijnwerk.</li> <li>○ Hernemen van originele kleurstelling van het schrijnwerk na verder kleuronderzoek.</li> <li>○ Herplaatsen smeedijzeren pirron op topgevel.</li> <li>○ Heropbouw van de topgevel met kalksilicaatstenen.</li> </ul> | |

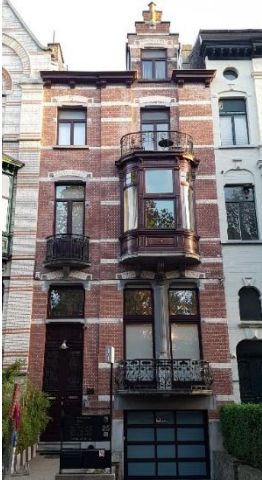
| PARKLAAN 25 | | |
|---|---|---|
| Bouwjaar | 1899 | |

| PARKLAAN 25 | | |
|---|---|---|
| <ul style="list-style-type: none"><li>○ Reconstructie van de souterraingevel.</li><li>○ Herschilderen van het schrijnwerk in de originele kleurstelling na kleurenonderzoek.</li><li>○ Reconstructie van de inrichting van het voortuintje.</li><li>○ Terugplaatsen van hekwerk rond voortuintje.</li><li>○ Herplaatsen smeedijzeren pirron op trapgevel.</li><li>○ Verwijderen lichtarmatuur voordeur.</li></ul> | | |

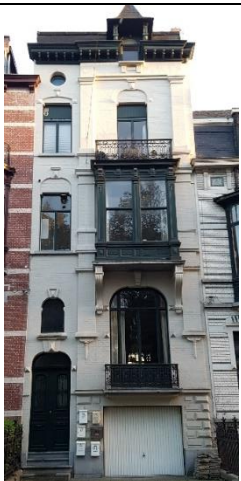
| PARKLAAN 27-31D | | |
|---|---|---|
| Bouwjaar | 1901 | |

| PARKLAAN 27-31D | | |
|---|---|---|
| <ul style="list-style-type: none"><li>○ Reconstructie van de souterraingevel.</li><li>○ Ontschilderen van het gevelparament en natuursteen.</li><li>○ Opwaarderen bovenlichten van ramen op de verdiepingen.</li><li>○ Herschilderen van het schrijnwerk in de originele kleurstelling na kleurenonderzoek.</li><li>○ Reconstructie van de inrichting van het voortuintje.</li><li>○ Terugplaatsen van hekwerk rond voortuintje.</li></ul> | | |

- Herplaatsen smeedijzeren pirron op dakkapel.
- Verwijderen en herplaatsen van brievenbussen.

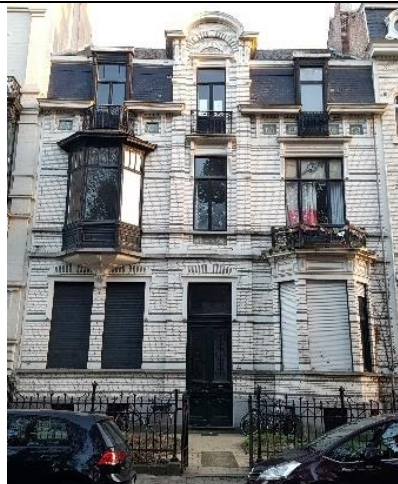
| PARKLAAN 33 | | |
|---|---|---|
| Bouwjaar | 1901 | |

| PARKLAAN 33 | | |
|---|---|---|
| <ul style="list-style-type: none"><li>○ Uitvoeren van kleine onderhouds- en herstellingswerken.</li><li>○ Herplaatsen bekroning op dakvenster.</li><li>○ Reconstructie van raamschrijnwerk rechterdakkapel.</li></ul> | | |

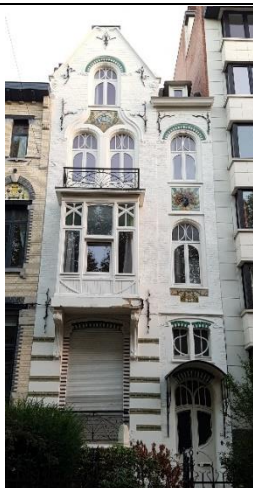
| PARKLAAN 39 | | |
|---|---|---|
| Bouwjaar | 1900 - 1901 | |

| PARKLAAN 39 | | |
|---|---|---|
| o Reconstructie van het raamschrijnwerk.<br>o Ontschillen van het gevelparament.<br>o Herplaatsen van het topstuk op de puntgevel. | | |

- Verwijderen houten omkasting onderaan de erker.
- Terugplaatsen nokbekroningen.
- Bijsnoeien begroeiing voortuintje.

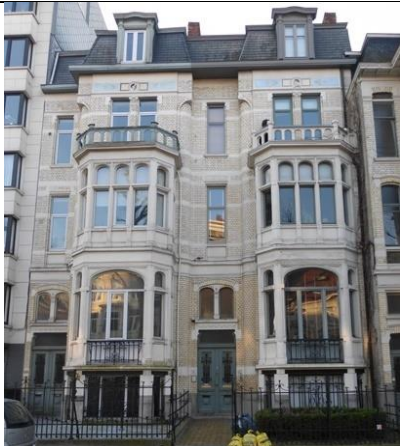
| ENSEMBLE: PARKLAAN 83-89 en 91-95 | | | |

| ENSEMBLE: PARKLAAN 83-89 en 91-95 | | | |
|---|---|---|---|
| Bouwjaar | 1901 | | |
| Plint | <ul style="list-style-type: none"> <li>○ Ongeschilderde gefrijndee hardsteen, onderbroken door souterrainvensters.</li> </ul> | 1 | 1 |
| Gevelvlak | ○ Beige kalksilicaatparament in staand verband. | 1 | 1 |

| <ul style="list-style-type: none"> <li>Reconstructie van het raamschrijnwerk bij nummer 83-89.</li> <li>Reconstructie van originele inrichting voortuintje bij nummer 83-89.</li> </ul> | | | |

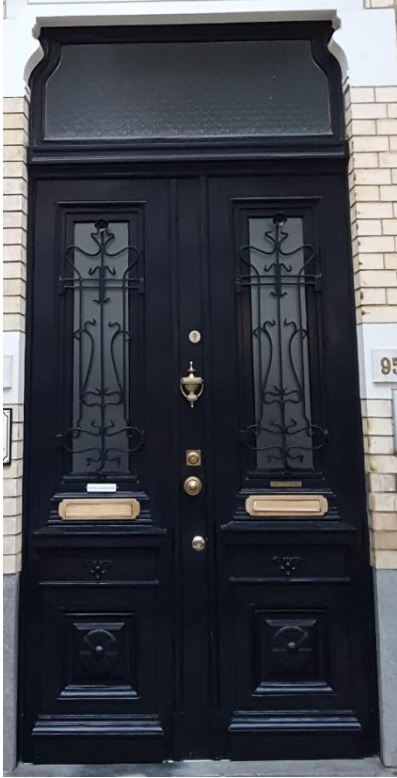
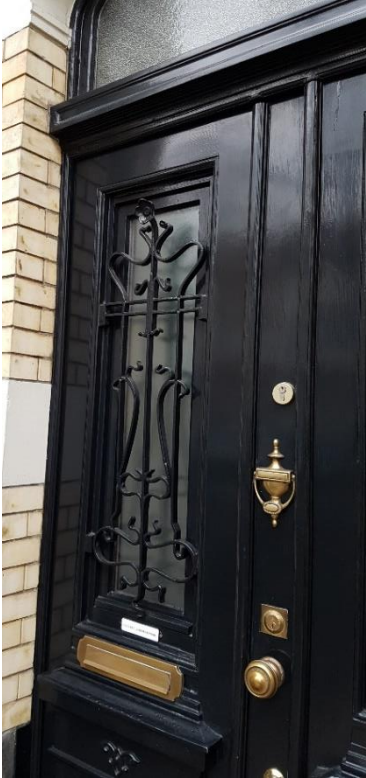
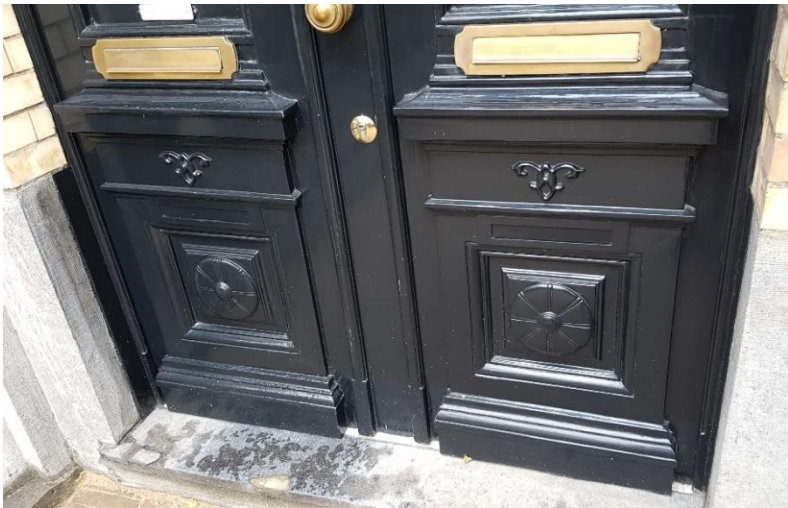
| Deurschrijnwerk | <ul style="list-style-type: none"> <li>○ Grijs (83-89) / zwart (93-95) geschilderde houten voordeur met beglaasde panelen, bestaande uit reliëfglas achter grilles.</li> </ul> <div> </div> | 1 | 1 |

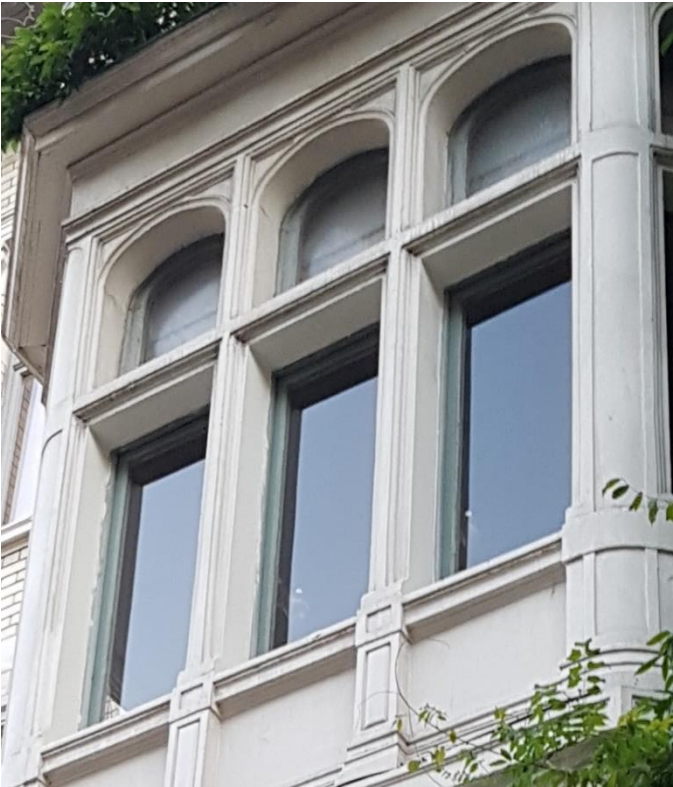
| Raamschrijnwerk | <ul style="list-style-type: none"> <li>○ Al het raamschrijnwerk bestaat uit witte kunststof bij nummer 83-89.</li> <li>○ Al het raamschrijnwerk bestaat uit lichtgrijs geschilderd hout bij nummer 93-95.</li> <li>○ Enkelvoudige rondboogramen in het bovenlicht van de voordeur en in erker.</li> </ul> | 4 | 1 |

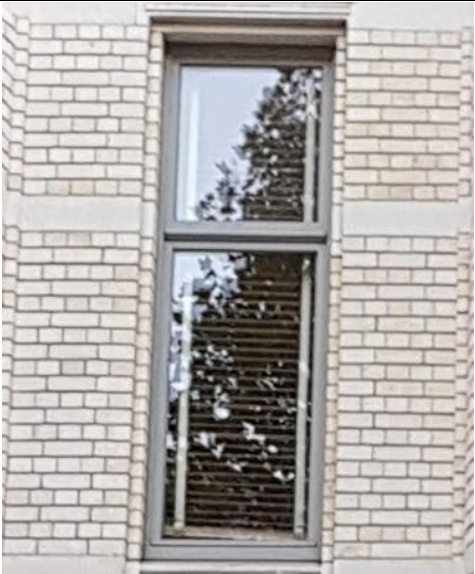
| | <ul style="list-style-type: none"> <li>○ Enkelvoudige rechthoekige ramen met bovenlicht in de linkertravee.</li> </ul> | 4 | 1 |

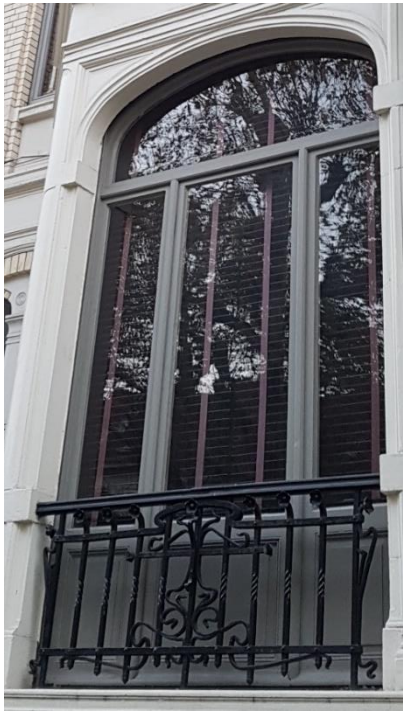
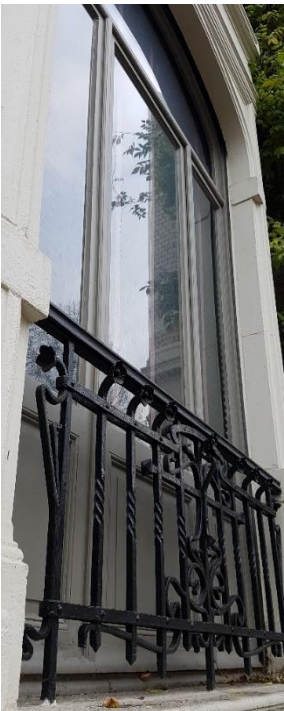
| | <ul style="list-style-type: none"> <li>○ Raampartij met getoogd bovenlicht en centrale balkondeur boven souterrain.</li> </ul> | 4 | 1 | |

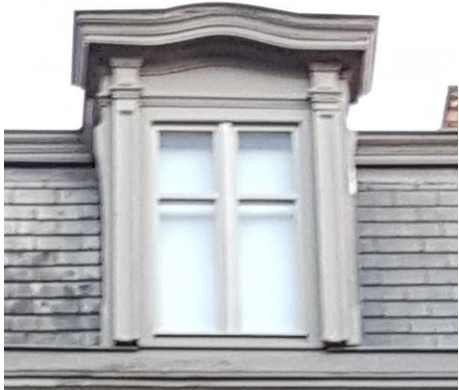
| | <ul style="list-style-type: none"> <li>○ T-raam in dakkapel bij nummer 93-95.</li> </ul> | 4 | 1 | |

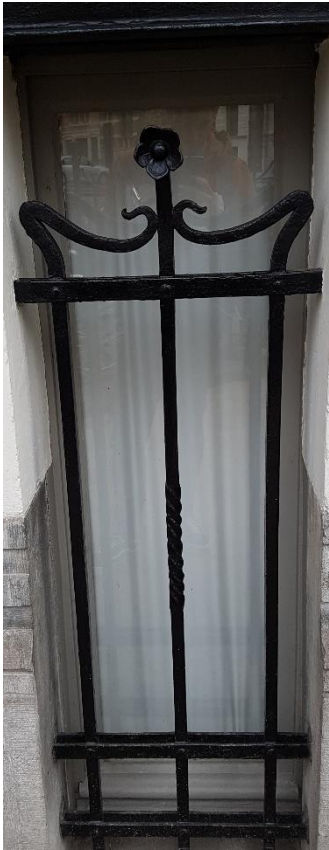
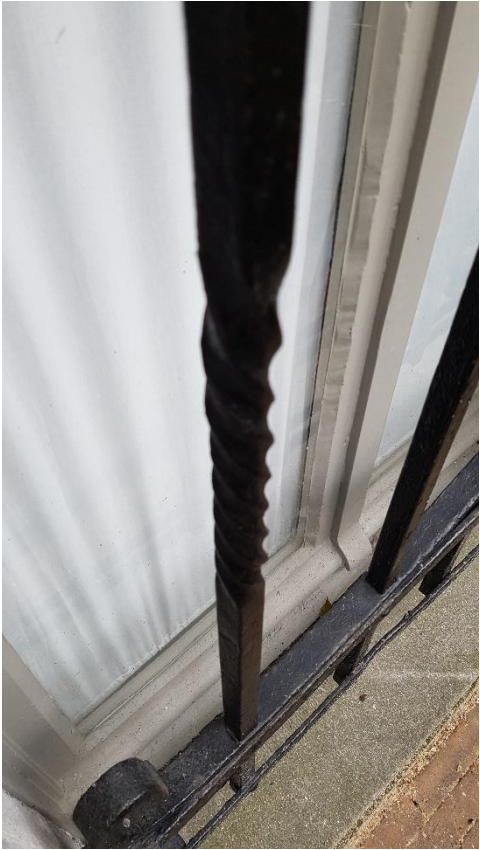
| | <ul style="list-style-type: none"> <li>Enkelvoudige ramen (zijkant) en tweelichten (voor) in het souterrain.</li> </ul> | 4 | 1 |

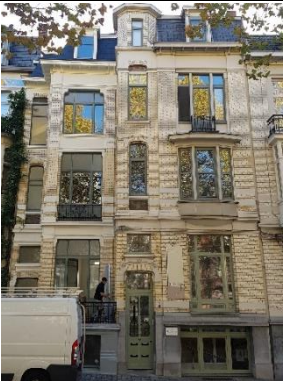
| ENSEMBLE: PARKLAAN 99-105 en 107-111 <sup>5</sup> | | | |
|---|---|---|---|
| Bouwjaar | 1900 | | |

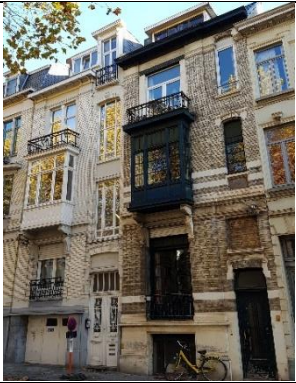
| ENSEMBLE: PARKLAAN 113-123 <sup>6</sup> | | | |
|---|---|---|---|
| Plint | <ul style="list-style-type: none"> <li>○ Ongeschilderde gefrijnde hardsteen, onderbroken door garagepoort.</li> <li>○ 123: Geschilderde blauwe hardsteen met ingewerkt souterrainvenster.</li> </ul> | 5<br>3 | 2<br>1 |
| Gevelvlak | <ul style="list-style-type: none"> <li>○ Okerkleurige en witte kalksilicaatstenen.</li> <li>○ Geprofileerde witstenen waterlijst over gehele gevelbreedte.</li> <li>○ Witstenen speklagen.</li> </ul> | 1<br>1<br>1 | 1<br>1<br>1 |
| Decoratieve natuursteen | <ul style="list-style-type: none"> <li>○ Alle natuursteen bestaat uit witsteen en is ongeschilderd.</li> <li>○ Hoekconsoletjes bovenaan gevelopeningen.</li> <li>○ Bekroning voordeuren.</li> <li>○ Gesculpteerde consoles onder erkers.</li> </ul> | 1<br>1<br>1<br>1 | 1<br>1<br>1<br>1 |
| Decoratief hout | <ul style="list-style-type: none"> <li>○ Wit geschilderde stijlen van het dakvenster.</li> <li>○ Wit (113-121) / donkerblauw (123) geschilderde erkeropbouw met verdiepte panelen en geprofileerde kroonlijst.</li> </ul> | 1<br>1 | 2<br>1 |
| Smeedwerk | <ul style="list-style-type: none"> <li>○ Al het smeedwerk is zwart geschilderd.</li> <li>○ Wit geschilderde grilles voor beglazing van de voordeur.</li> <li>○ Balustrades voor bel-etagevensters, bovenop erkers en voor dakvenster.</li> </ul> | 1<br>1<br>1 | 1<br>5<br>1 |

| <p>Algemeen</p> <ul style="list-style-type: none"> <li>○ Verwijderen van recente dakuitbouwen.</li> </ul> <p>113-121</p> <ul style="list-style-type: none"> <li>○ Rechtzetten van het dakvenster.</li> <li>○ Reconstructie van souterrainvenster.</li> </ul> <p>123</p> <ul style="list-style-type: none"> <li>○ Reconstructie natuurstenen middenstijl in venster boven erker.</li> <li>○ Kleine onderhouds- en herstellingswerken zoals beschreven bij schadebeeld.</li> </ul> | | | |

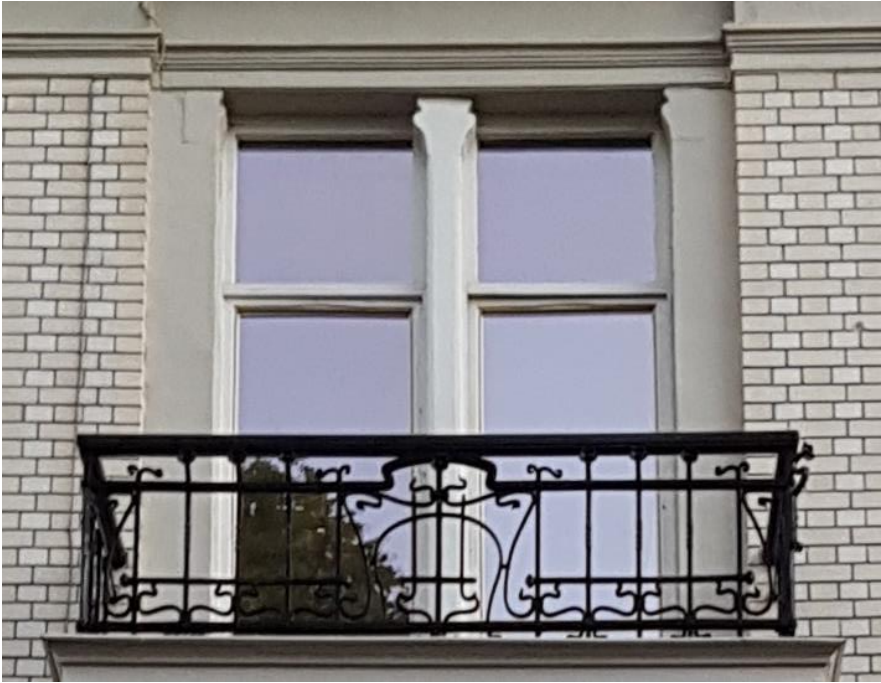
| | <ul style="list-style-type: none"> <li>○ 123: Recentere houten voordeur met origineel bovenlicht.</li> <li>○ 123: Raamdeuren in bel-etagevenster.</li> </ul> | 1 | 1 |

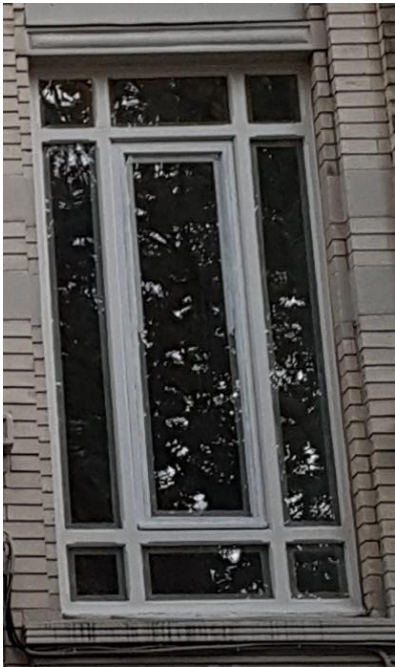
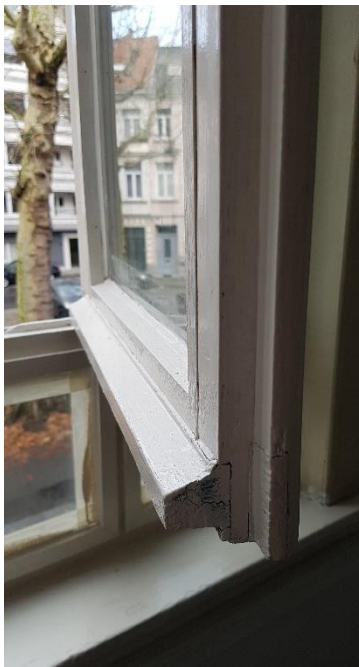
| | <p>○ Negendelig raam in de traphalvensters.</p> | 4 | 2 |

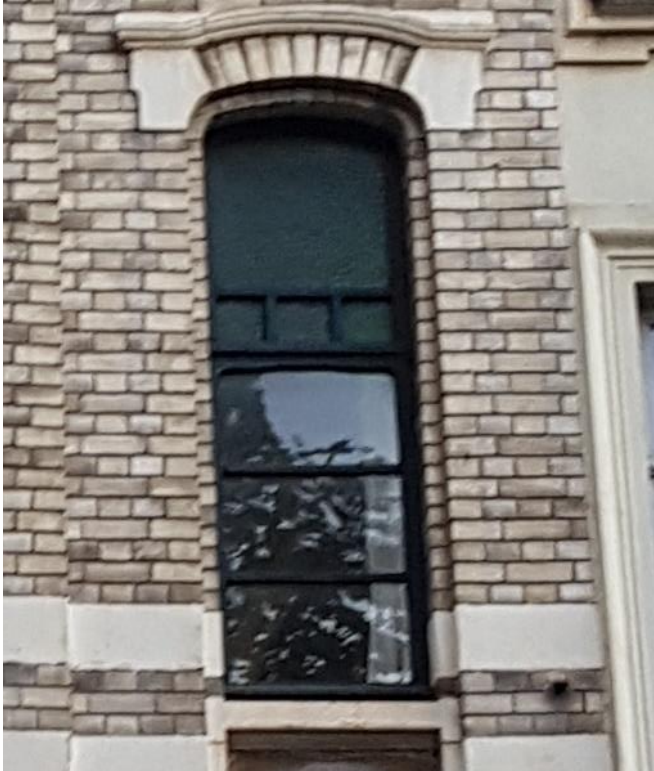
| | <ul style="list-style-type: none"> <li>○ 113-121: recente ramen in de dakuitbouwen.</li> <li>○ Enkelvoudig raam met bovenlicht en roedeverdelingen op de eerste verdieping.</li> </ul> | 2 | 1 |

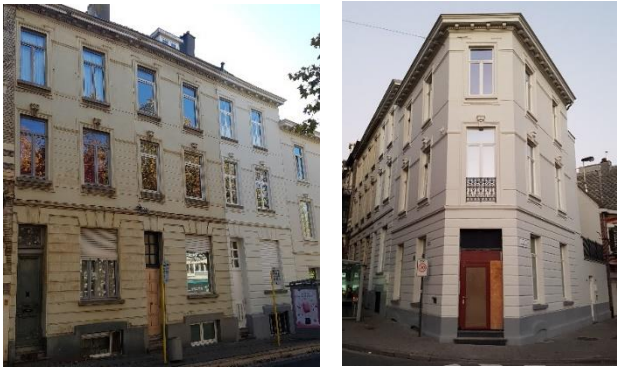
| ENSEMBLE: PARKLAAN 127-135 | | | | | |
|---|---|---|---|---|---|
| Plint | <ul style="list-style-type: none"> <li>Grijs geschilderde gecementeerde plint, met ingewerkte keldervensters.</li> </ul> | 1 | 1 | 1 | 1 |
| Gevelvlak | <ul style="list-style-type: none"> <li>Beige (127-131) / wit (133-135) geschilderde bepleistering.</li> <li>Geprofileerde druiplijsten in de pleister uitgewerkt over de gehele gevelbreedte.</li> </ul> | 1<br>1 | 1<br>1 | 1<br>1 | 1<br>1 |
| Decoratieve natuursteen | <ul style="list-style-type: none"> <li>Beige (127-131) / wit (133-135) geschilderde gesculpteerde sluitsteen centraal boven elke venster van de eerste verdieping.</li> </ul> | 1 | 1 | 1 | 1 |
| Decoratief hout | <ul style="list-style-type: none"> <li>Beige (127-131) / wit (133-135) geschilderde kroonlijsten met muizentandfries en gootklossen.</li> </ul> | 1 | 1 | 1 | 1 |

| <p>Algemeen</p> <ul style="list-style-type: none"><li>○ Uniforme kleurstelling voor alle panden.</li></ul> <p>127</p> <ul style="list-style-type: none"><li>○ Reconstructie kelderraam.</li><li>○ Herplaatsen dievenijzers voor keldervenster.</li></ul> <p>129-131</p> <ul style="list-style-type: none"><li>○ Reconstructie van houten deur- en raamschrijnwerk.</li><li>○ Herplaatsen dievenijzer voor keldervenster.</li><li>○ Reconstructie verdwenen gootklossen.</li></ul> <p>133</p> <ul style="list-style-type: none"><li>○ Reconstructie van houten deur- en raamschrijnwerk.</li><li>○ Verwijderen van de dakuitbouw.</li></ul> | | | | | |

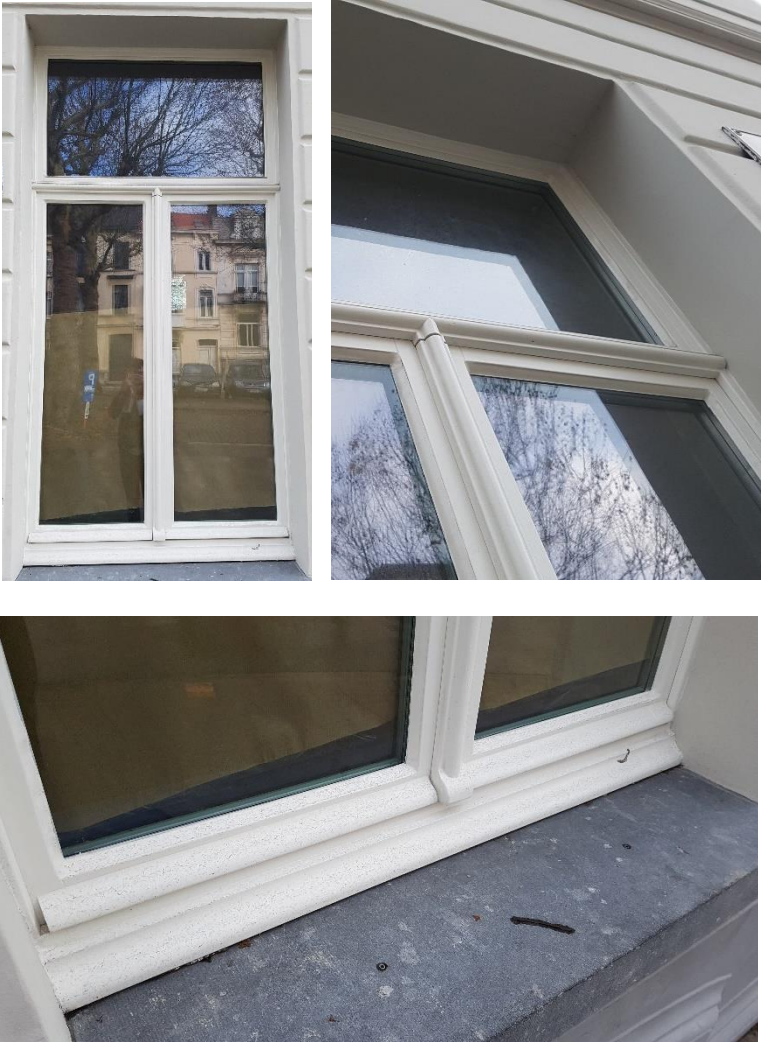
| Raam-schrijnwerk | <ul style="list-style-type: none"> <li>○ Grijs (127) / wit (135) geschilderde houten T-ramen.</li> </ul> | 1 | 4 | 4 | 1 |

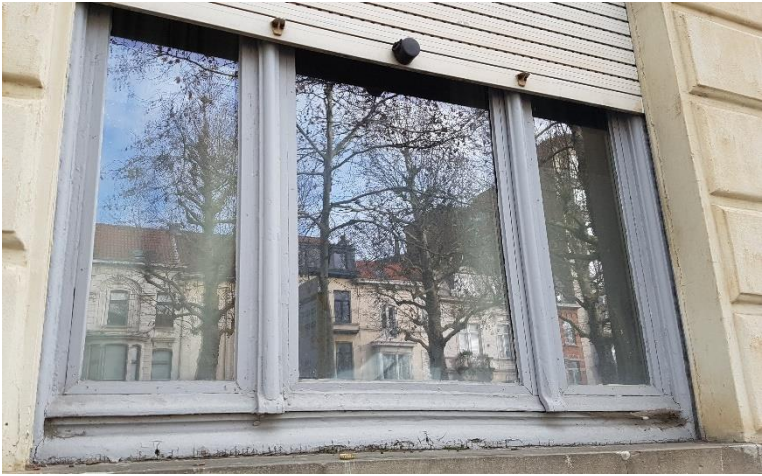
| | <ul style="list-style-type: none"><li>○ 127: Grijs geschilderd houten drielicht met bovenlicht op gelijkvloerse verdieping.</li></ul> <div></div> | 1 | 3 | 3 | 2 |

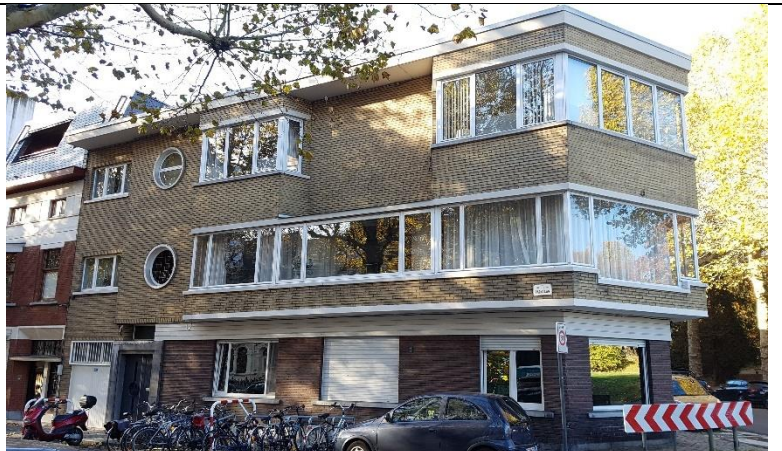
| PARKLAAN 2 | | |
|---|---|---|
| Plint | <ul style="list-style-type: none"><li>o Lage ongeschilderde plint in gefrijnde hardsteen.</li></ul> | |
| Gevelvlak | <ul style="list-style-type: none"><li>o Donkerpaars (gelijkvloerse verdieping) / geel (verdiepingen) baksteenparament met brede verdiepte lintvoegen en smalle strekvoegen.</li><li>o Zichtbeton boven vensteropeningen en als basis van overkraging.</li></ul> | |
| Deurschrijnwerk | <ul style="list-style-type: none"><li>o Recente voordeur, mogelijk naar origineel model gemaakt.</li><li>o Wit geschilderde houten garagepoort met drieledig bovenlicht.</li></ul> | |
| Raamschrijnwerk | <ul style="list-style-type: none"><li>o Recent schrijnwerk, op sporadisch aanwezig wit geschilderde ramen op de verdieping na. Ook 1 houten patrijsraam met glas-in-loodinvulling bewaard op de verdieping.</li></ul> | |
| Goot | <ul style="list-style-type: none"><li>o Sterk overkragende wit geschilderde houten bakgoot.</li></ul> | |

| PARKLAAN 2 | | |
|---|---|---|
| <ul style="list-style-type: none"><li>o Reconstructie van het originele schrijnwerk.</li></ul> | | |

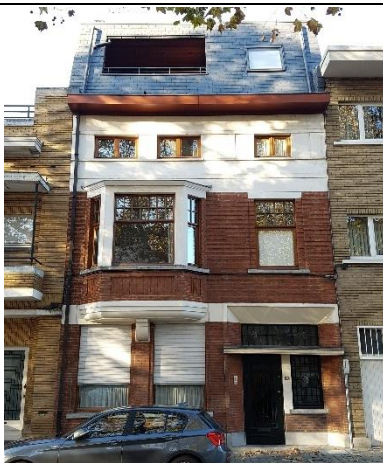
| PARKLAAN 4 | | |
|---|---|---|
| Plint | ○ Lage ongeschilderde plint in gefrijnde hardsteen. | |
| Gevelvlak | ○ Bruin baksteenparament.<br>○ Bepleisterde vlakken. | |
| Smeedwerk | ○ Al het smeedwerk is zwart geschilderd.<br>○ Voetschraper in plint naast voordeur.<br>○ Dievenijzers voor zij- en bovenlicht van de voordeur. | |
| Deurschrijnwerk | ○ Houten zwart geschilderde voordeur met smeedijzeren grille voor centrale beglazing. | |
| Raamschrijnwerk | ○ Geverniste houten guillotineramen met roedeverdeling in de bovenlichten op degelijkvloerse en eerste verdieping.<br>○ Geverniste houten tweelichten op de tweede verdieping.<br>○ Zwart geschilderd enkelvoudig houten zijlicht bij de voordeur en driedig bovenlicht. | |
| Dak | ○ Recent mansardedak met leibedekking, ingewerkt dakterras en daklicht. | |

| PARKLAAN 4 | | |
|---|---|---|
| ○ Vervanging van recent mansardedak door minder dominante dakuitbouw, of reconstructie van het originele dakvolume. | | |

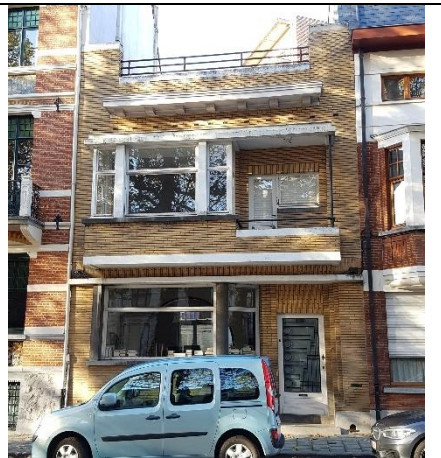
| PARKLAAN 6 | | |
|---|---|---|
| Plint | <ul style="list-style-type: none"><li>○ Lage ongeschilderde plint in gefrijnde hardsteen.</li></ul> | |
| Gevelvlak | <ul style="list-style-type: none"><li>○ Geel baksteenparament met brede verdiepte lintvoegen en smalle strekvoegen.</li><li>○ Zichtbeton boven vensteropeningen en als basis van overkraging.</li><li>○ Bovenaan afgeboord met kunst- of natuurstenen dekstenen.</li></ul> | |
| Decoratieve natuursteen | <ul style="list-style-type: none"><li>○ Ronde blauwe hardstenen kolom als tussenstijl van gelijkvloerse raampartij.</li></ul> | |
| Smeedwerk | <ul style="list-style-type: none"><li>○ Al het smeedwerk is zwart geschilderd.</li><li>○ Smeedijzeren grille met geometrische motieven bij voordeur.</li><li>○ Sobere buisbalustrades bij balkon en dakterras.</li><li>○ Sobere voetschraper naast voordeur.</li></ul> | |
| Deurschrijnwerk | <ul style="list-style-type: none"><li>○ Houten wit geschilderde voordeur met smeedijzeren grille voor centrale matte beglazing.</li><li>○ Lage balkondeur met centrale beglazing.</li></ul> | |
| Raamschrijnwerk | <ul style="list-style-type: none"><li>○ Al het raamschrijnwerk bestaat uit het originele wit geschilderde hout.</li><li>○ Vaste raampartij met bovenlichten op de gelijkvloerse verdieping.</li><li>○ Raampartij met vleugels in de zijlichten en centraal guillotineraam, allen onder vaste bovenlichten in de erker.</li><li>○ Vast enkelvoudig raam als zijlicht van de balkondeur.</li></ul> | |

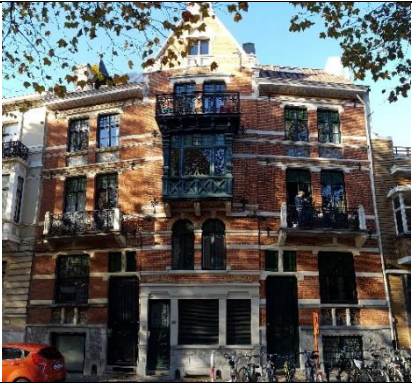
| ENSEMBLE: PARKLAAN 8 tot 18-18D | | | | |

| Plint | <ul style="list-style-type: none"> <li>○ Lage plint van gefrijnde blauwe hardsteen met daarboven een hoge breuksteenplint.</li> </ul> | 1 | 2 | 1 |
| Gevelvlak | ○ Rood baksteenparament in kruisverband met bleek voegwerk. | 1 | 1 | 1 |

| Decoratieve natuursteen | <ul style="list-style-type: none"> <li>○ Alle gesculpteerde natuursteen bestaat uit ongeschilderde witsteen.</li> <li>○ Gesculpteerde hoekconsoletjes bovenaan gevelopeningen.</li> <li>○ Tussenstijlen bovenlichten van voordeuren en borstweringen.</li> <li>○ Gecanneleerde consoles onder erkers en balkons.</li> <li>○ Gesculpteerde hoekstijlen op balkons.</li> <li>○ Omlijsting en bekroning van de centrale puntgevel.</li> <li>○ Ongeschilderde blauwe hardstenen vloer balkons.</li> </ul> | 1 | 1 | 1 |
| Smeedwerk | <ul style="list-style-type: none"> <li>○ Al het smeedwerk is zwart geschilderd.</li> <li>○ Grilles voor beglazing van de centrale voordeur.</li> <li>○ Balustrades van balkons en boven erker.</li> <li>○ Dievenijzers voor souterrainvenster rechterpand.</li> </ul> | 1 | 1 | 1 |

| Algemeen <ul style="list-style-type: none"> <li>○ Herstel van de glastegels.</li> </ul> 8 <ul style="list-style-type: none"> <li>○ Reconstructie van souterrainvenster en dievenijzers, naar voorbeeld van het rechterpand.</li> <li>○ Verwijderen van de zonnepanelen.</li> <li>○ Reconstructie origineel houten schrijnwerk met reliëfglas, naar voorbeeld van het rechterpand.</li> </ul> 10-16 <ul style="list-style-type: none"> <li>○ Reconstructie van het houten schrijnwerk met reliëfglas op de bovenverdiepingen.</li> </ul> 18-18D <ul style="list-style-type: none"> <li>○ Verwijderen daklicht en reconstructie van de dakkapel, naar voorbeeld van het linkerpand.</li> </ul> | | | | |

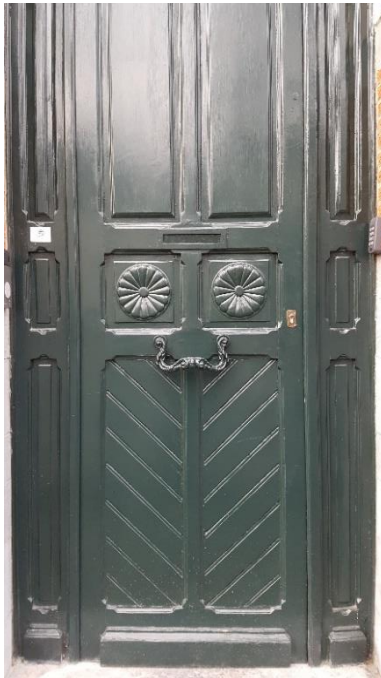
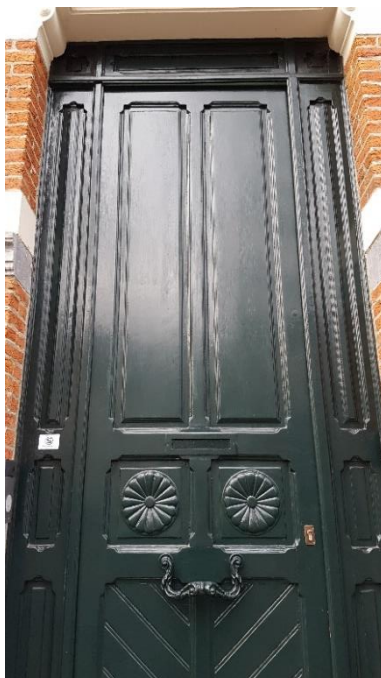
- Al het houten deurschrijnwerk is donkerblauw/donkergroen geschilderd.
- Enkelvoudige voordeur met gesloten geprofileerde panelen versierd met ronde palmetten, tussen vaste deuropkadering.

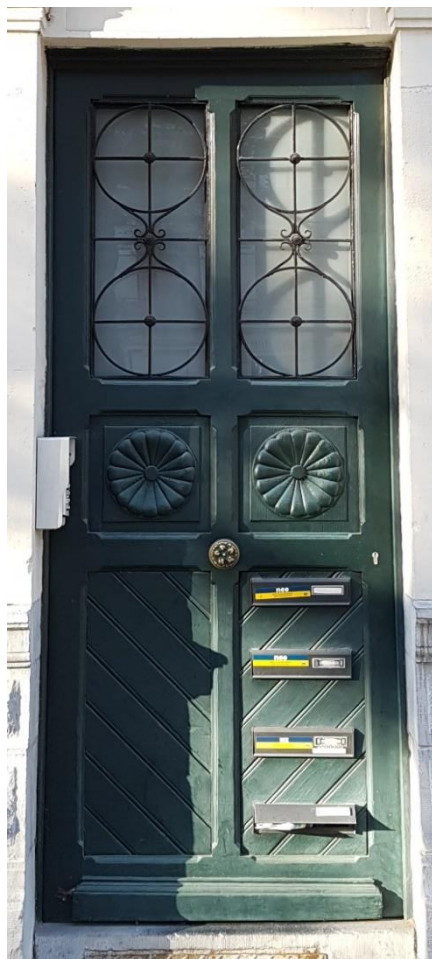
- Lage voordeur in identieke vormgeving als naastliggende panden met beglaasde bovenpanelen.
