## Bijlage 3: Gebouwfiches

In deze bijlage kan per gebouw of per ensemble een fiche teruggevonden worden. Deze bevat telkens een beknopte identificatie van het pand met overzichtsfoto en een gedetailleerde omschrijving van de aanwezige materialen en gevelelementen. Eerst wordt de zuidzijde van de straat besproken, daarna de noordzijde. Bij de ensemblefiches wordt er een vergelijking gemaakt van de toestand van de verschillende panden in het ensemble onderling. Deze hebben volgende cijfercode meegekregen:

| ENSEMBLE: KRIJGSLAAN 2 + PARKLAAN 1 EN 3 | | | | |

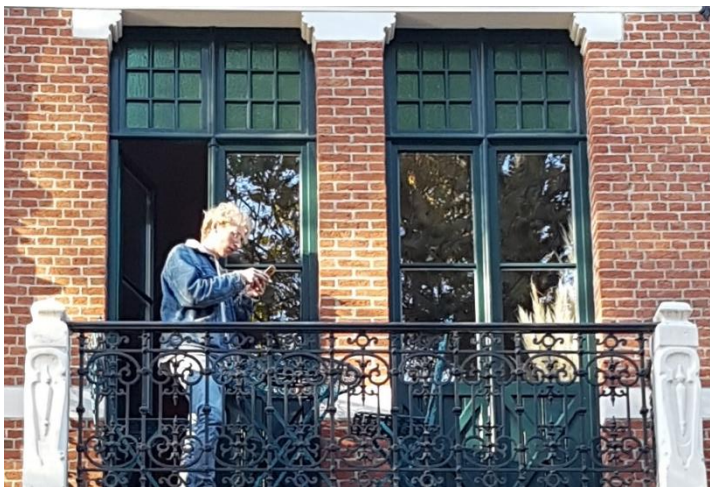
| | <ul style="list-style-type: none"> <li>○ Drielicht met bovenlichten in de centrale erker.</li> <li>○ Kruisramen met roedeverdeling in de vleugels in de bovenste verdieping.</li> </ul> | 2<br>1 | 4<br>2 | 2<br>4 |

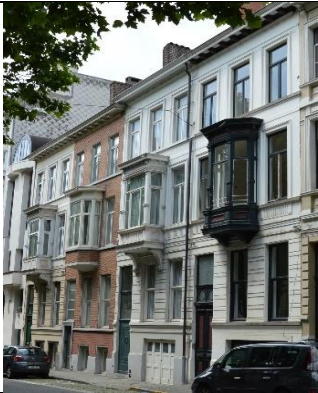
| ENSEMBLE: PARKLAAN 28-40 | | | | | |
|---|---|---|---|---|---|
| Decoratieve natuursteen | <ul style="list-style-type: none"> <li>○ Wit geschilderde gesculpteerde consoles onder erkers (niet aanwezig bij 32, donkerblauw geschilderd bij 28).</li> <li>○ Alle erkers zijn verschillende uitgewerkt, hier kan geen basistype gedefinieerd worden.</li> </ul> | 1 | 1 | 4 | 1 |
| Decoratief hout | <ul style="list-style-type: none"> <li>○ Geprofileerde panelen in borstwering, gecanneleerde stijlen en bekroning van de erkers (niet aanwezig bij 32, donkerblauw geschilderd bij 28). Alle erkers zijn verschillende uitgewerkt, hier kan geen basistype gedefinieerd worden.</li> <li>○ Wit geschilderde muizentandfries met klossen onder bakgoot (donkerblauw geschilderd bij 28, ontbrekende klossen bij 30).</li> </ul> | 1 | 1 | 1 | 1 |

- Reconstructie van het houten raamschrijnwerk op de verdiepingen.
- Verwijderen van ventilatiekanaal.

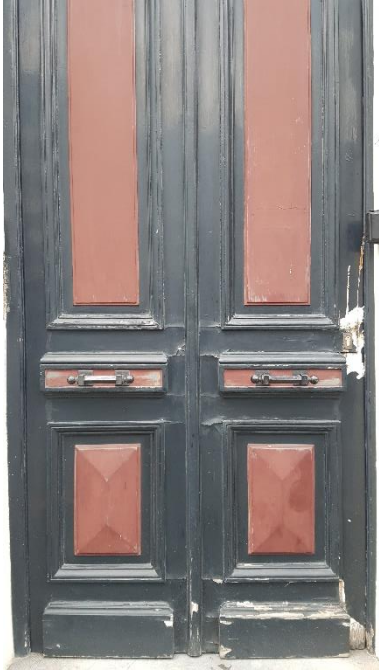
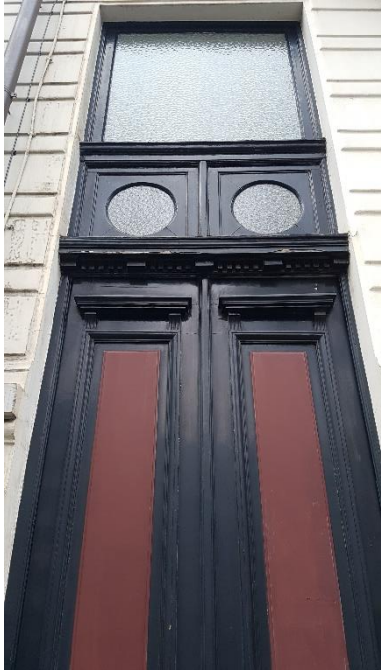
| | <ul style="list-style-type: none"> <li>30: Recentere lage houten voordeur met tweeledig bovenlicht.</li> <li>32: Recentere lage houten voordeur, met blauwe hardstenen kalf afgescheiden van bovenlicht.</li> <li>Recente houten garagepoorten bij 28 en 30.</li> </ul> | | | | |

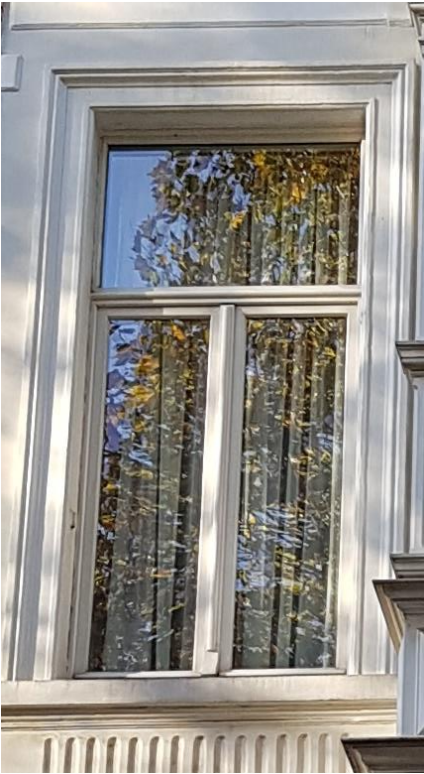
| | <ul style="list-style-type: none"> <li>○ T-ramen op de verdiepingen.</li> </ul> | 1 | 1 | 4 | 4 |

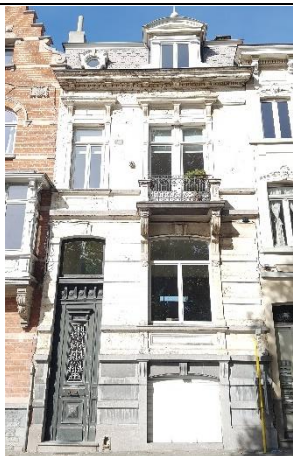
| PARKLAAN 96 | | |
|---|---|---|
| Plint | o Ongeschilderde gefrijnde blauwe hardsteen. | |
| Gevelvlak | o Wit geschilderde bepleistering.<br>o Ongeschilderde hardstenen puillijsten. | |
| Decoratieve natuursteen | o Wit geschilderde gesculpteerde consoles onder het balkon.<br>o Ongeschilderde hardstenen voluten naast souterrainvenster.<br>o Wit geschilderde voluten vensterbekroningen tweede verdieping.<br>o Wit geschilderde postamenten balkonbalustrade. | |
| Decoratief hout | o Wit geschilderde tandlijst en sierklossen onder de bakgoot.<br>o Wit geschilderde geprofileerde uitkragende lijsten boven vensters tweede verdieping.<br>o Wit geschilderde omkasting van de dakkapel.<br>o Wit geschilderd ossenoog in mansardedak met geprofileerde omlijstingen. | |
| Smeedwerk | o Wit geschilderde gietijzeren voetschraper.<br>o Wit geschilderde smeedijzeren grille voor de beglazing van de voordeur.<br>o Zwart geschilderde smeedijzeren balkonbalustrade.<br>o Zinken puntvormige pirron ter bekroning van de dakkapel. | |
| Sierbepleistering | o Alle sierbepleistering is wit geschilderd.<br>o Geprofileerde druiplijsten ter hoogte van de bel-étage.<br>o Diamantkoppen als sluitsteen van de gevelopeningen van de bel-étage.<br>o Geprofileerde panelen in borstweringen en vensteromlijstingen. | |
| Deurschrijnwerk | o Antraciet geschilderde monumentale houten voordeur met enkele vleugel binnen vast kader en onder vast bovenlicht. Houtwerk versiert met geprofileerde panelen en kalf versiert met voluten en schijfmotieven.<br>o Recente witte terrasdeuren bij balkon, naar historische vormgeving. | |
| Raamschrijnwerk | o Recente witte ramen in kunststof, naar historische vormgeving. | |
| Goot | o Wit geschilderde houten bakgoot met geprofileerde boordplank. | |
| Dak | o Mansardedak met zinken leien. | |

| PARKLAAN 96 | | |
|---|---|---|
| o Reconstructie van de schijfornamenten op de balkonpostamenten. | | |
| o Reconstructie van het verdwenen houten schrijnwerk. | | |
| o Verwijderen van het ventilatiekanaal. | | |
