3372-10 PARK VILLA TER BEUKEN

BEHEERSPLAN

Arch&Teco

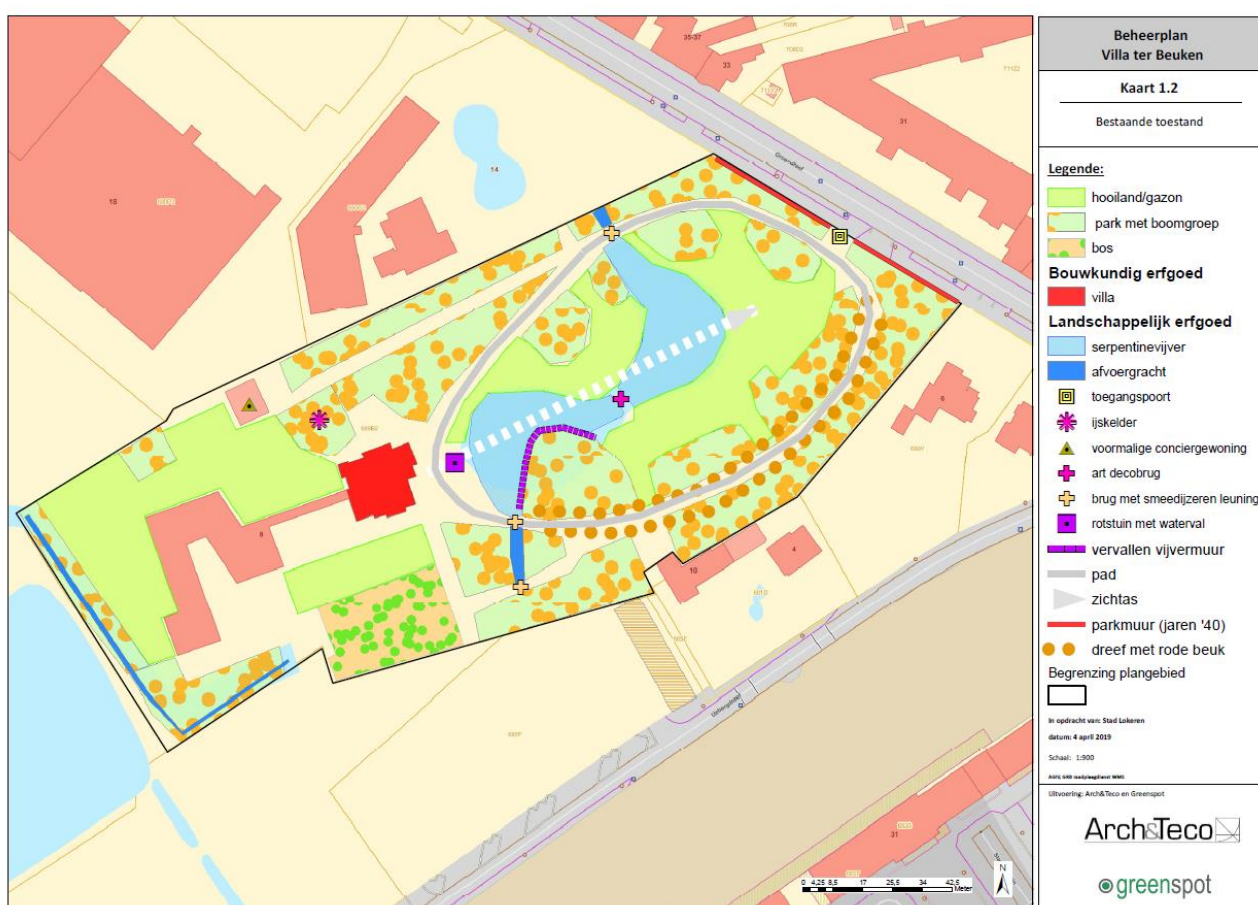
Huidige uitzicht: (zie bijlage 3B.1)

Het uitzicht van het park is grotendeels behouden gebleven met de beukendreef, centrale toegangspoort, zichtas, .... De bouw van het Kunstencentrum grenzend aan de villa heeft natuurlijk een grote impact op de zone ten westen van de villa. Deze zone behoorde echter niet tot het oorspronkelijk park.

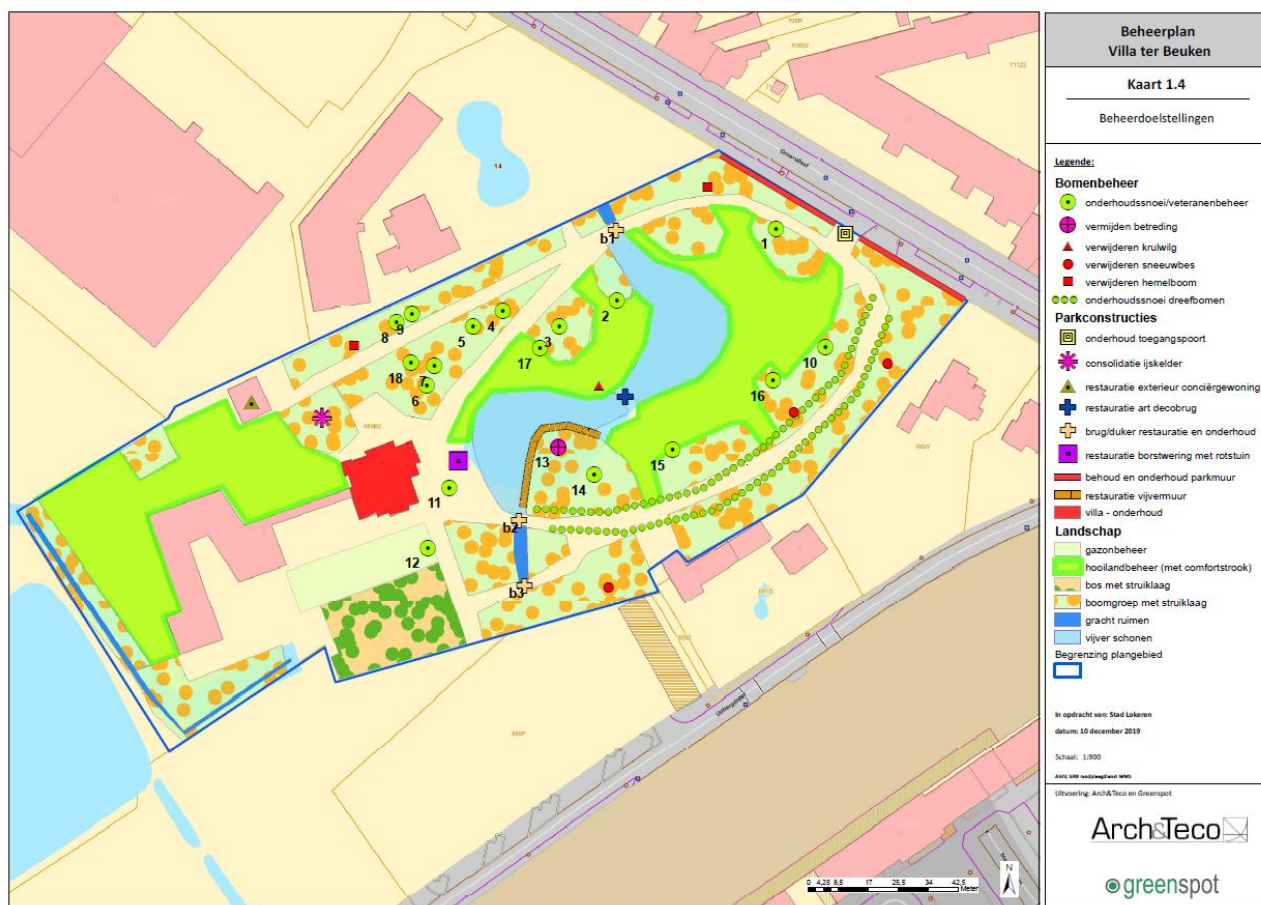
Zo ook wordt het bestaande groen geoptimaliseerd. Het park is momenteel wat verouderd en verbost. Onderstaande kaart toont een overzicht van de vooropgestelde beheerswerken.

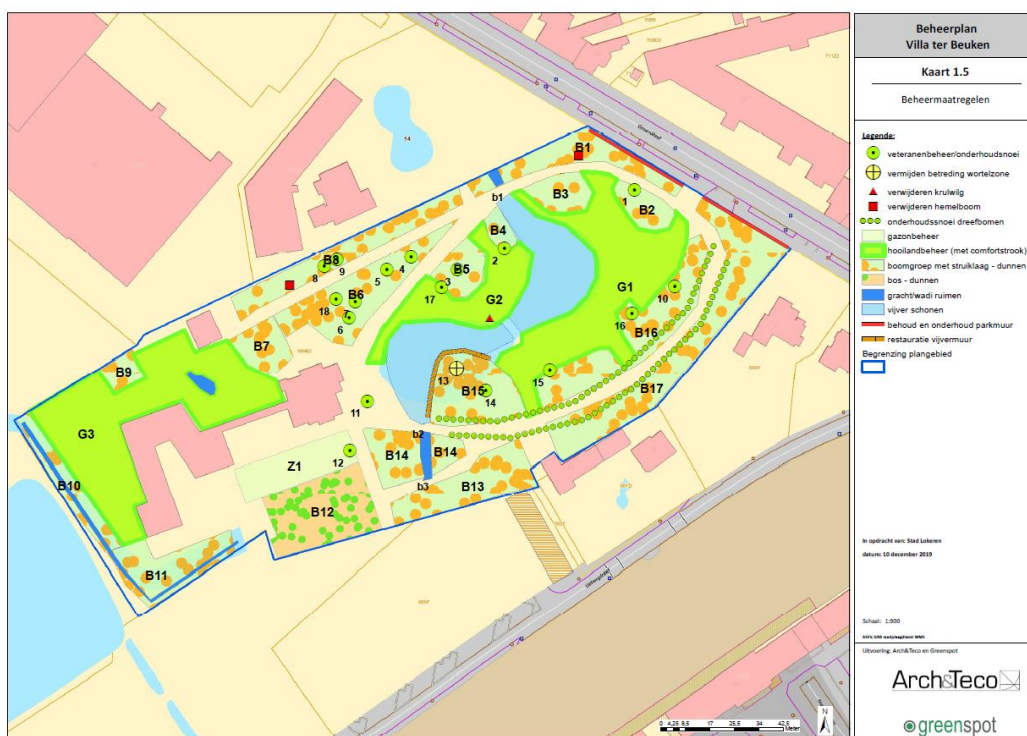
Hieronder zijn de concrete werkzaamheden opgesomd. Onderstaande kaart toont de specifieke locatie ervan.
