BEHEERSPLAN ONROEREND ERFGOED

Hoeve Tichelhoven

3990 Wijchmaal (Peer)

Peer – Hoeve Tichelhoven , beschermd als monument – Besluit van de Regent van 19/7/1948

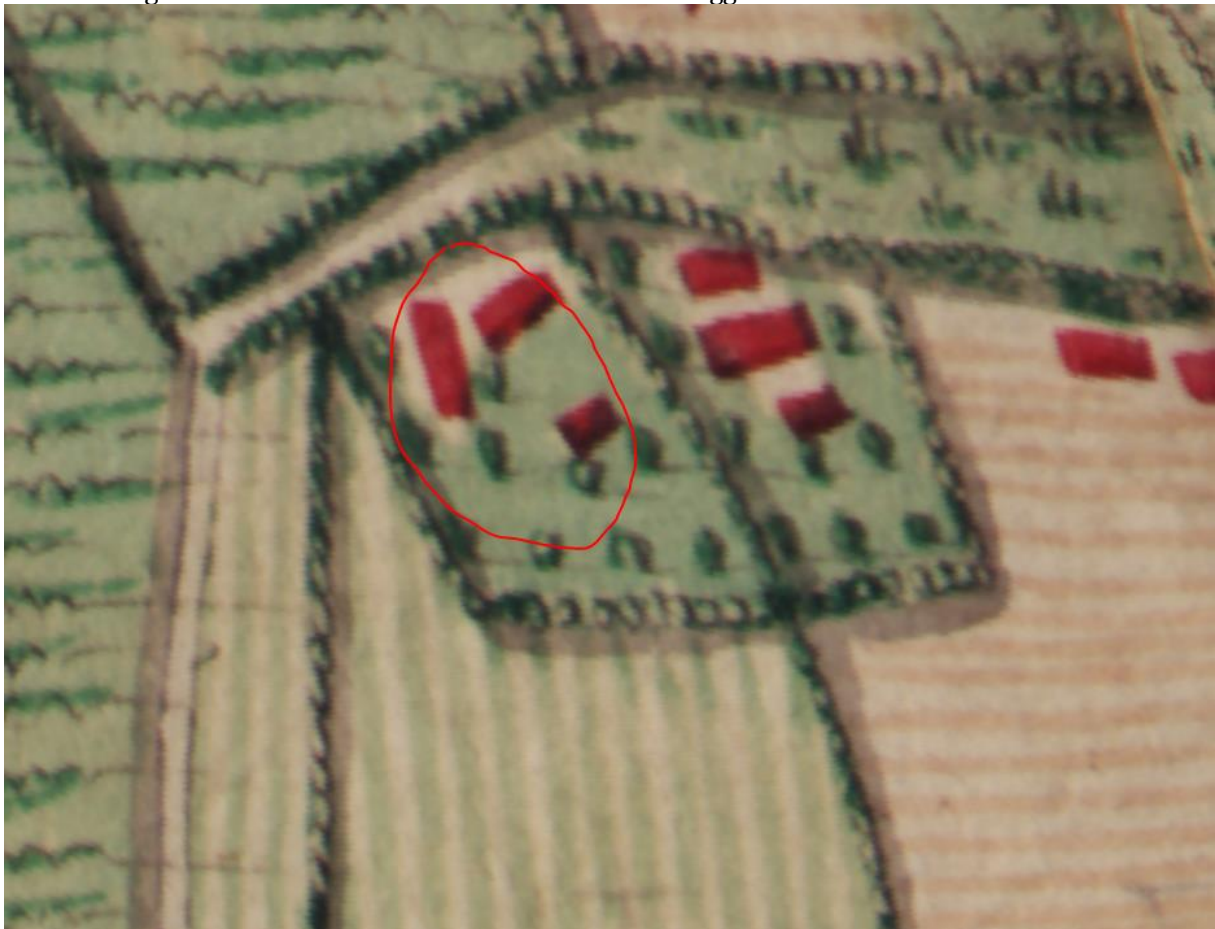
Op de Ferrariskaart (1771-1777) wordt een complex van drie losstaande, langgestrekte, west-oost georiënteerde elementen getoond, omhaagd en met een boomgaard. Daaruit zou men kunnen afleiden dat de huidige hoeve een kern kan hebben die minstens teruggaat tot de 18de eeuw.

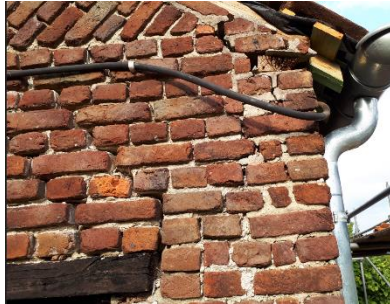
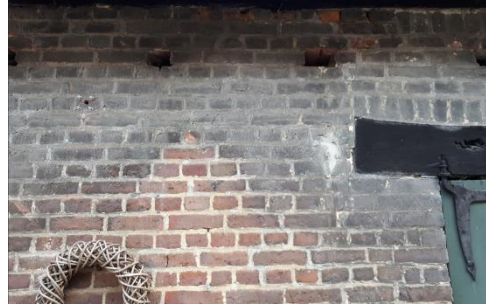
- Verankerd baksteenwerk op gecementerde plint , voorgevel met rechthoekige asemgaten

- **Diagnose : voorgevel verontreinigd , voegwerk plaatselijk te herstellen**

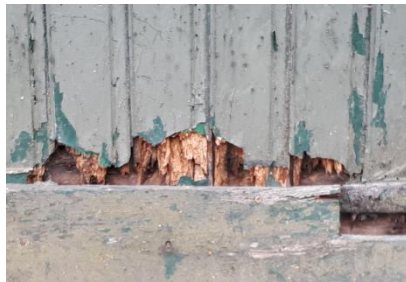
- Houten poorten met metalen scharnieren

- **Diagnose : poorten gerenoveerd in 2019, rot hout vervangen en poorten herschilderd**

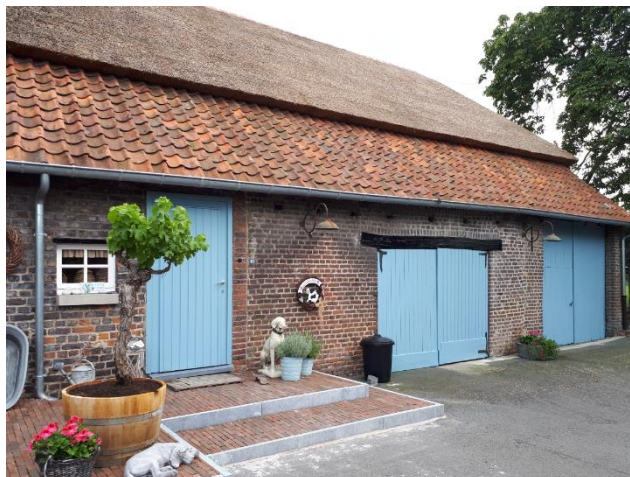
- wolfsdak met houten draagstructuur : deels riet en deels oude vlaamse pannen, zinken dakgoten.

- **Diagnose : dak volledig gerenoveerd in 2018, nieuw riet, onderdak, draagstructuur deels vernieuwd, zinken dakgoten vervangen. Draagstructuur aangetast door houtworm.**

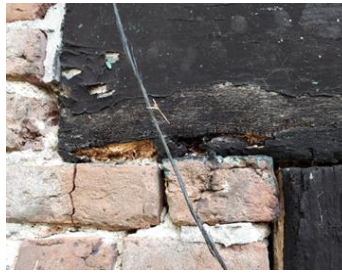
- Vakwerk met daartussen gevoegd metselwerk in baksteen

- **Diagnose : hout van vakwerk plaatselijk rot , metselwerk en voegwerk gebarsten en verschoven**

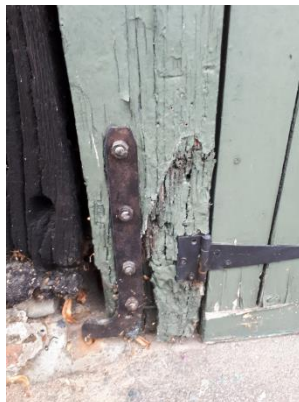
- Houten poorten met metalen scharnieren

- **Diagnose : poorten gerenoveerd in 2019, rot hout vervangen en poorten herschilderd**

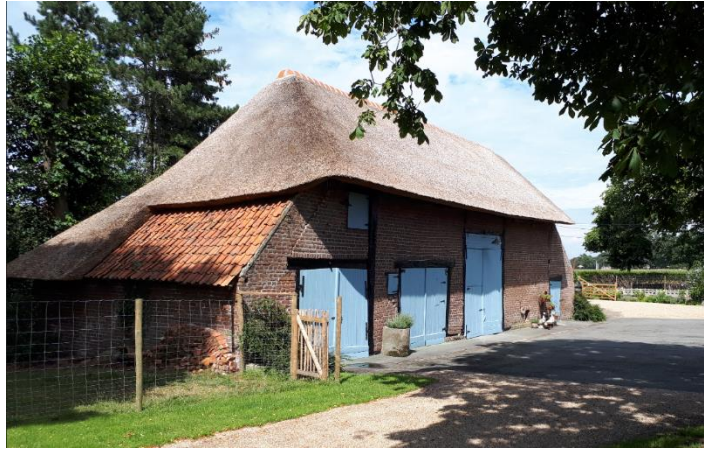
- Dak
 - houten draagstructuur : deels riet en deels oude vlaamse pannen. Geen dakgoten aanwezig op bijgebouw.

- **Diagnose : dak volledig gerenoveerd in 2018, nieuw riet. Pannen nog te voorzien van onderdak. Draagstructuur aangetast door houtworm.**

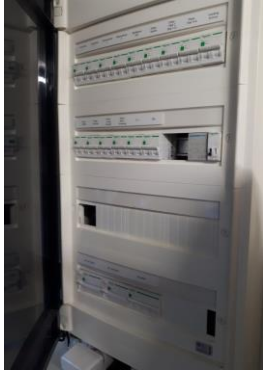
- Alle ruimtes : nieuwe elektrische installatie voorzien in 2018.

- Dressing, woonkamers, slaapkamer, keuken , badkamer, wasplaats : nieuwe verwarmingsinstallatie + boiler op aardgas voorzien in 2018.

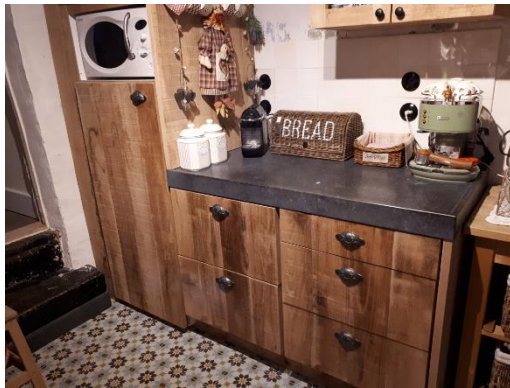
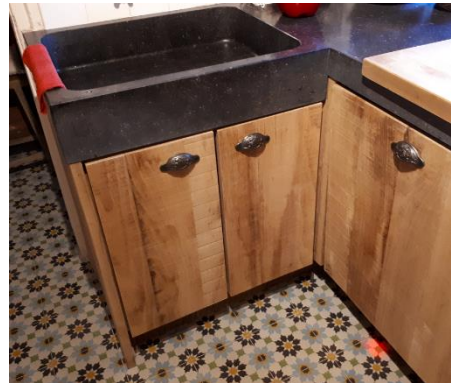
- Inkomhal : nieuwe vloer in cementtegels (2019) , muren deels zichtbaar metselwerk en deels pleisterwerk, nieuw plafond in hout (2019).
 - **Diagnose : in goede staat, geen werkzaamheden nodig**
- Keuken : volledig vernieuwd in 2019 : vloer in cementtegels , keuken in ruwe eik, werkbladen en gootsteen in arduin , muurtegels , houten plafond en toestellen

- **Diagnose : in goede staat, geen werkzaamheden nodig**

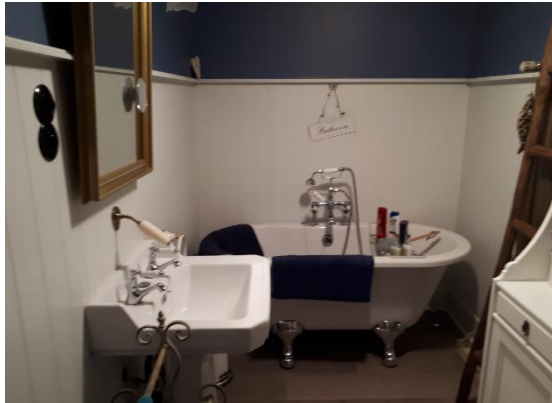
- Badkamer en toilet : nieuwe vloer in kunststof laminaat, nieuwe badkamer en toilet, lambrisering tegen de muren

- **Diagnose : in goede staat, geen werkzaamheden nodig**

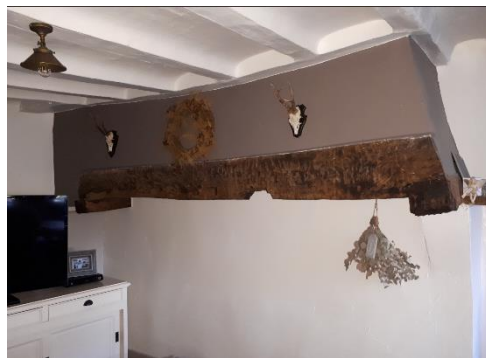
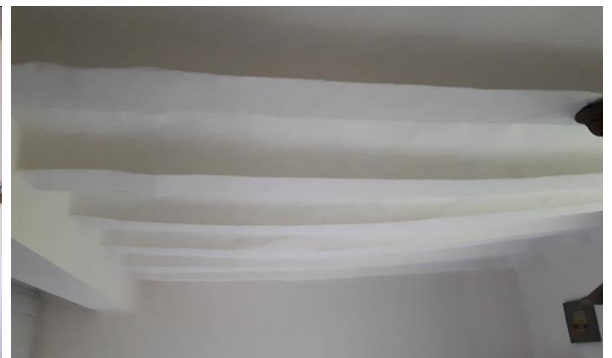
- Woonkamers : nieuwe parketvloer, nieuwe lambrisering, pleisterwerk en gewelfde plafond hersteld en geschilderd, oude schouw pleisterwerk hersteld en geschilderd, houten balken geschuurd en behandeld.

- **Diagnose : in goede staat, geen werkzaamheden nodig**

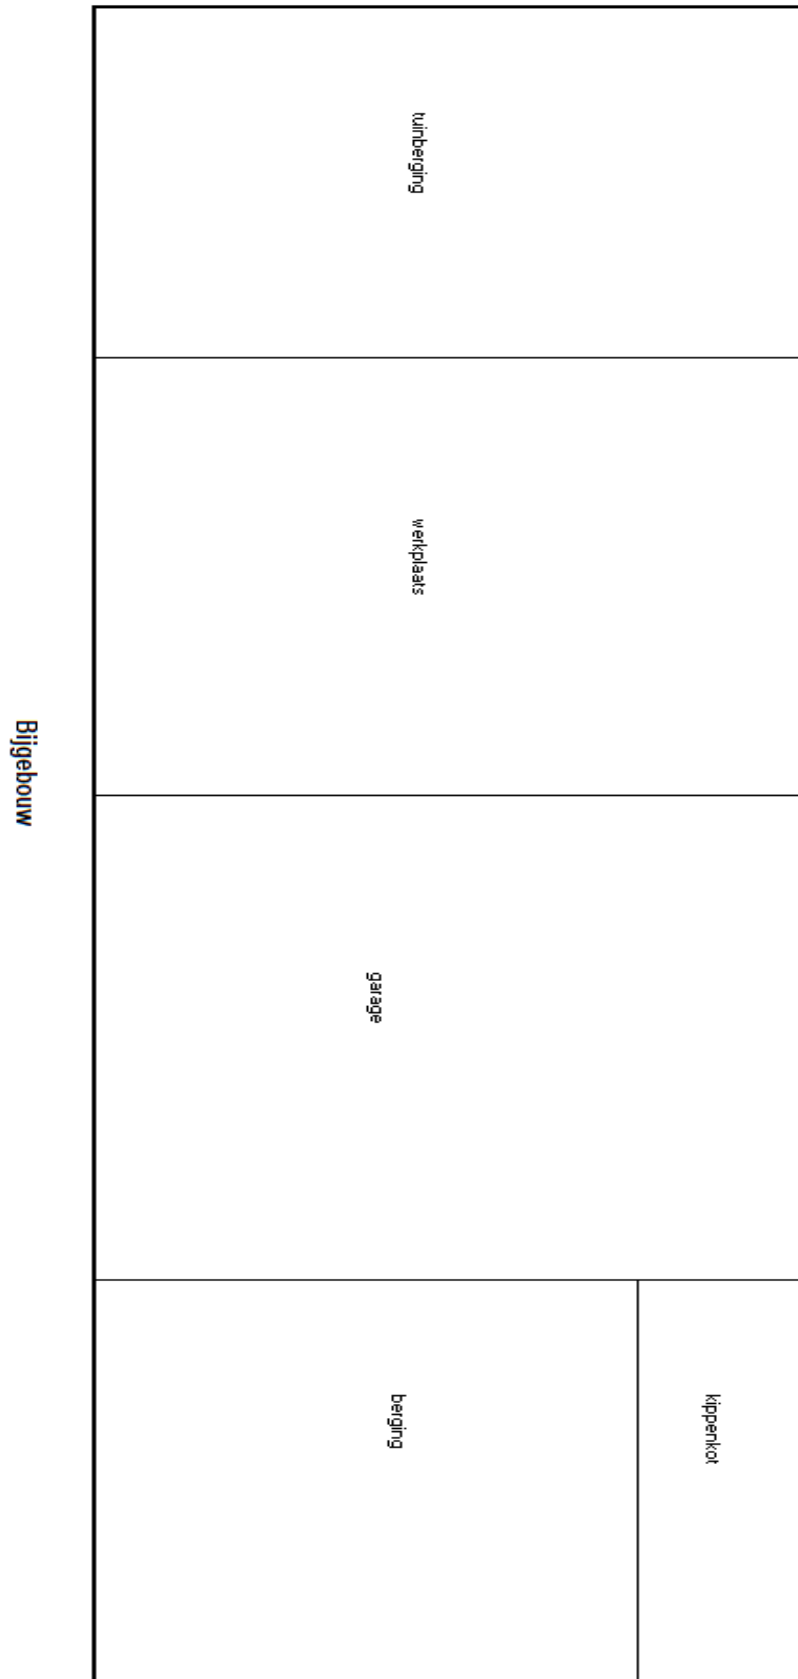
- **Bijgebouw**

- **Diagnose : Geen interieurwerken aan bijgebouw**
